RUOTULAN LIIKEKESKUS

Rakennushistoriallinen inventointi 14.01.2019 BST-Arkkitehdit Oy

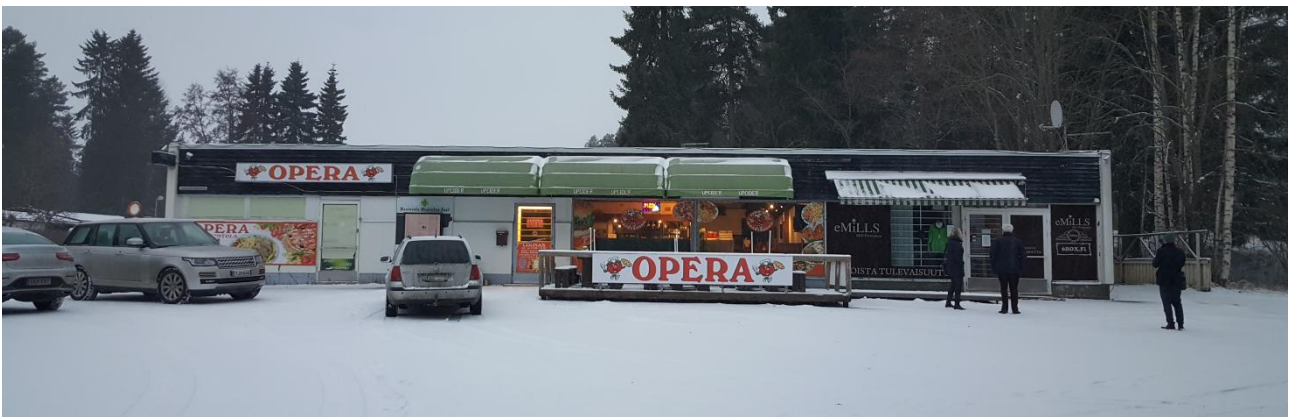
Rakennukseen on tehty ajan saatossa lukuisia muutoksia. Vuonna 1987 liikerakennuksessa toimivaa Keskon myymälää laajennettiin puurakenteisella laatikkovarastolla. Myöhemmin tehdyistä muutoksista ei löydy tietoja. Näkyvimät muutokset ovat nauhaikkunoiden peittäminen ja pääjulkisivuun puhkaistut uudet oviaukot.

Rakennuksen ajalle tyypilliset piirteet eivät ole säilyneet julkisivuissa, eikä julkisivujen alkuperäistä ilmettä ole kunnioitettu muutoksia tehdessä. Julkisivun voimakkain elementti, horisontaalinen puuverhous on piilotettu liian suurilla ja liian korkealle asennetuilla katoksilla. Terrassin kaiteet piilottavat liiketilan ikkunat saapujilta. Elementtirakenteisuus ei enää ole nähtävissä rakennuksen pääjulkisivussa, sillä uudet ovet yhdessä muiden lisäysten kanssa rikkovat elementtijaon ja yhtenäisen julkisivun. Tällä hetkellä elementtijako näkyy oikeastaan vain rakennuksen lyhyillä julkisivuilla. Julkisivun hallitsevimmat elementit ovat tällä hetkellä mainosteippaukset ja kangaskatokset.

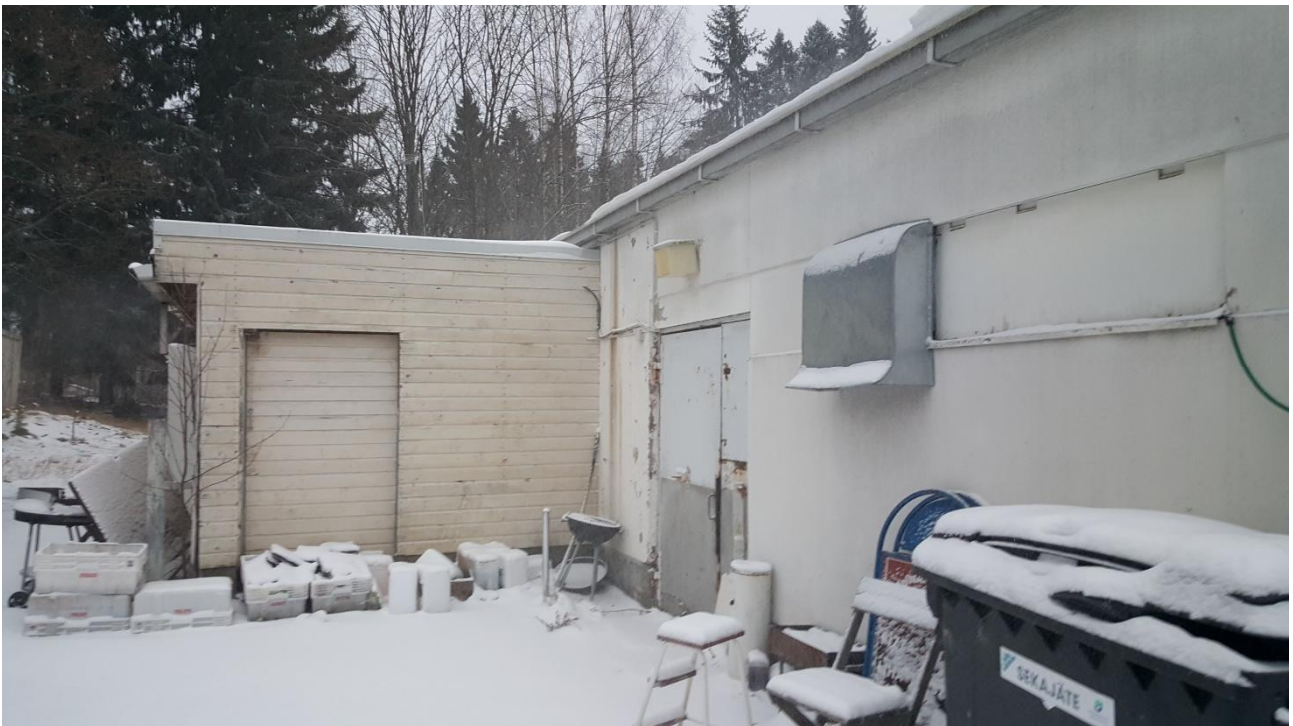
Kuva 20: Julkisivu länteen 23.11.2017. Myös rakennuksen takaosan nauhaikkunat on peitetty. Takaovi on alkuperäinen.

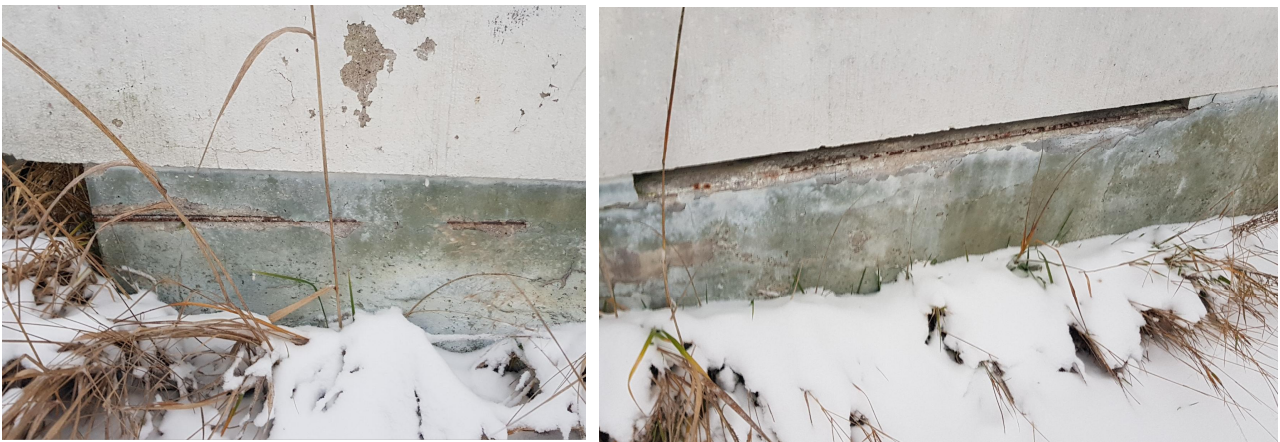
Pohjoisjulkisivulla sokkeli on tummunut voimakkaasti ja siinä on nähtävillä kosteusvaurioita. Sekä sokkelin, että seinäelementtien pinnassa on homekasvustoa. Eteläpäädyssä sokkelin rakenneteräkset ovat näkyvillä useassa kohtaa ja ruostuneet. Paikoitellen rakenneterästen ympäriltä on rapautunut pois kaikki betoni. Sokkelista on irronnut suuriakin paloja ja siinä on myös halkeamia. Muutamassa kohdassa rakenneteräksiä näkyy paljaana myös betonielementtiseinissä. Esimerkiksi jälkikäteen puhkaistujen oviaukkojen kohdalla teräkset ovat paljastuneet ja betoni rapautunut ympäriltä. Sähköjohtoja ja muita läpivientejä on ulkoseinien ja ikkuna-aukkojen läpi.

Kuva 21 ja 22: Sokkelin rakenneteräkset ovat näkyvissä monin paikoin ja sokkelista on irronnut suuriakin paloja

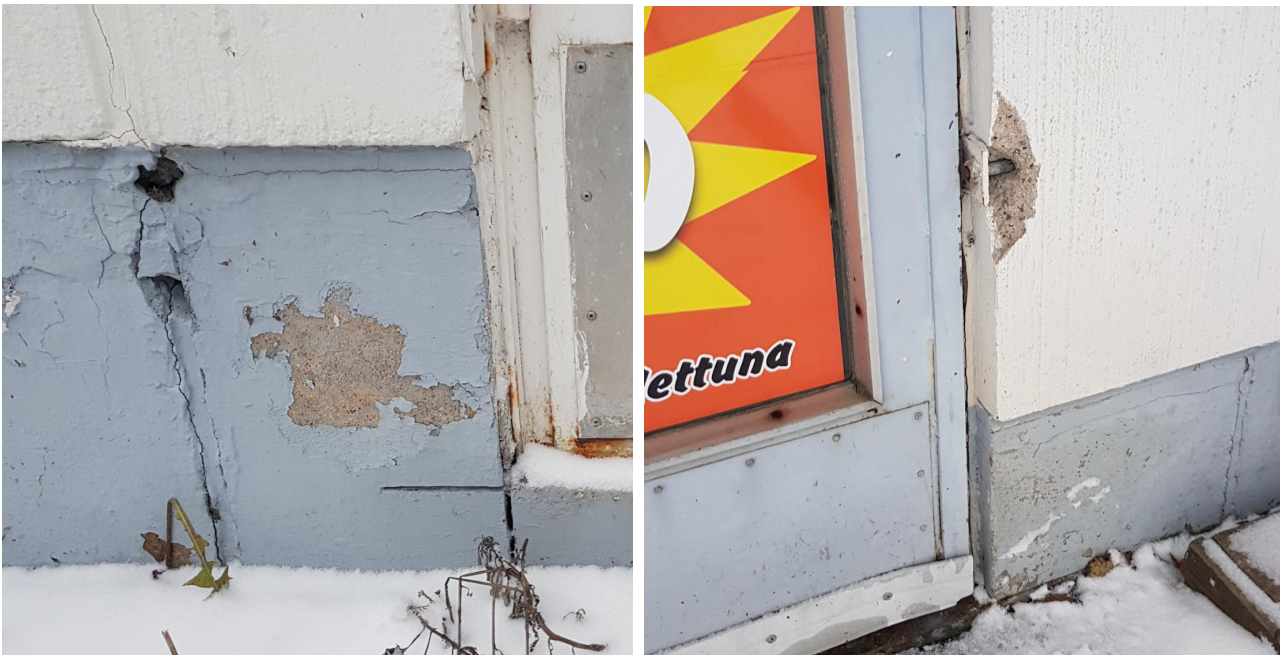
Kuva 23 ja 24: Henkilökunnan sisäänkäyntioven kohdalla sokkelissa näkyvät jäljet oviaukon puhkaisemisesta, ravintolan käyntioven oikealla puolella rakenneteräs näkyvissä. Molemmat ovet on tehty jälkikäteen.

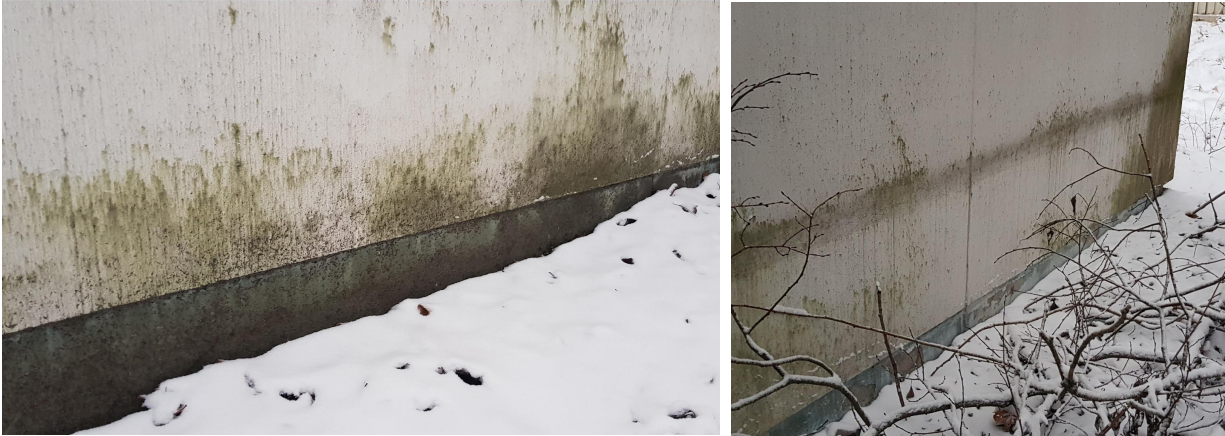
Kuvat 25 ja 26: Sokkeli on tummunut ja betonissa on näkyvää homekasvustoa ja kosteusvaurioita.

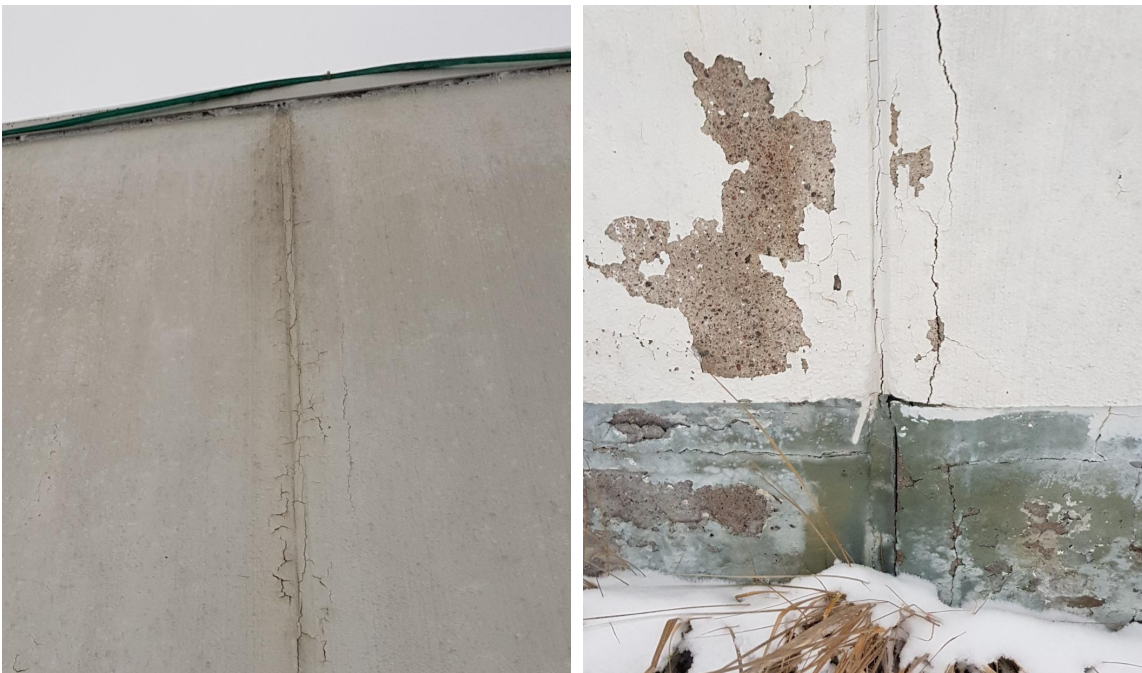
Betonirakenteet ovat alkuperäisiä. Rakennukseen ei ole oletettavasti tehty lisälämmöneristystä tai muita rakennetta muuttavia korjaustoimenpiteitä. Maalattu betonipinta on monin paikoin värjäytynyt, pinnassa näkyy valumajälkiä ja kosteusvaurioita ja maalipinta on lohkeillut useassa kohdassa. Julkisivuja ja sokkeliä on maalattu osin uudelleen ainakin pääjulkisivulla. Elementtisaumat on peitetty ja päälle maalattu. Saumojen kohdilla on runsaasti halkeamia maalipinnassa ja paikoitellen myös betonissa.

Kuvat 27 ja 28: Maali halkeilee elementtisaumojen kohdalta, betonielementeissä nähtävillä murtumia

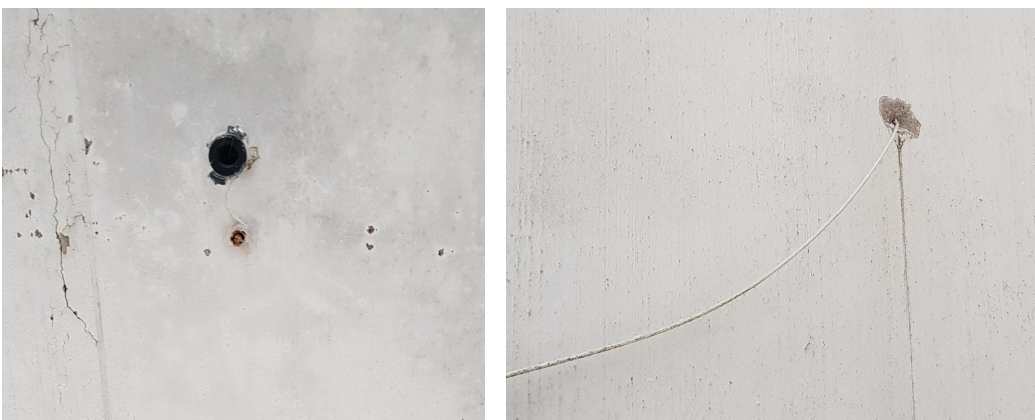
Kuvat 29 ja 30: Elementtiseiniin on tehty läpivientejä

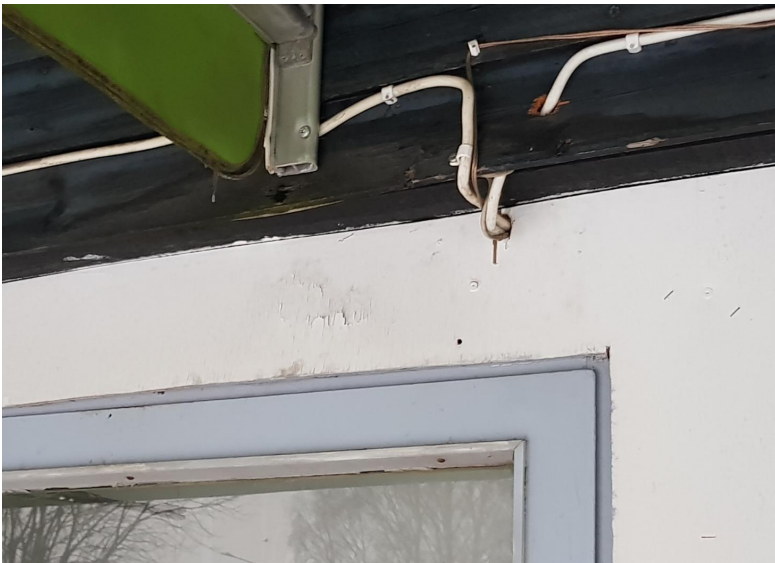
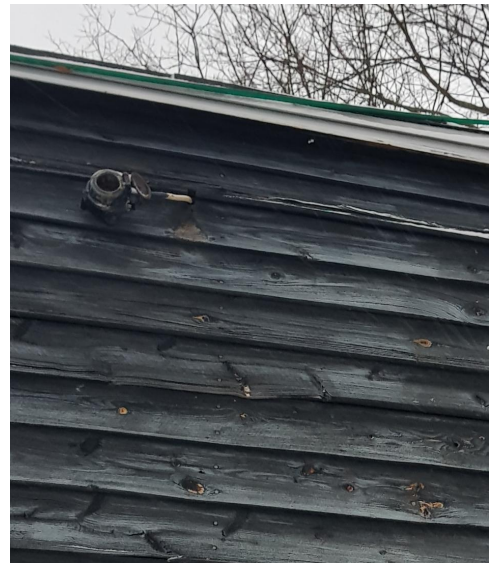
Pääjulkisivun tumma laudoitus näyttää alkuperäistä vastaavalta. Laudoitukseen ja myös ikkunoita peittäviin rakennuslevyihin on tehty läpivetoja ja kiinnityksiä, joiden jäljiltä puupinnoissa on reikiä.

Kuvat 31 ja 32: Nauhaikkunoiden päälle asennettujen rakennuslevyjen läpi on tuotu sähköjohtoja. Läpivientejä ja kiinnityksiä on myös tummassa lautaverhouksessa

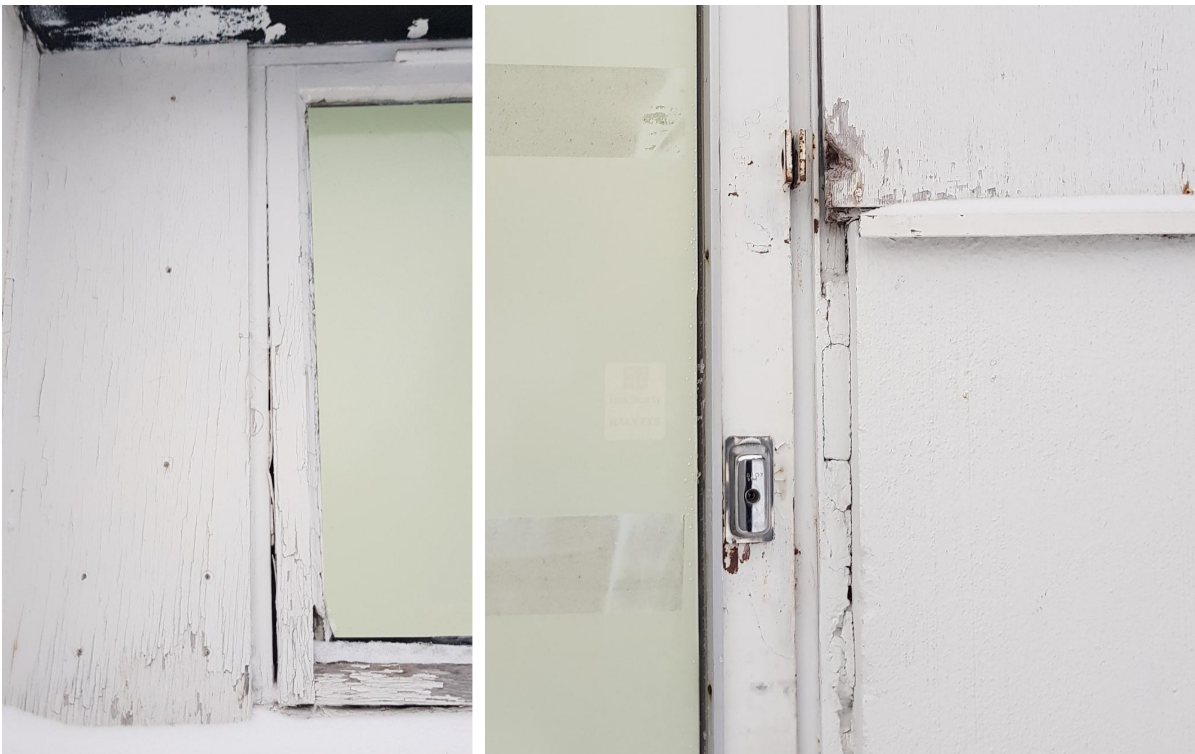
Alkuperäiset nauhaikkunat on peitetty miltei täysin rakennuslevyllä, sekä rakennuksen itä- että länsijulkisivuilla. Pääjulkisivun vasemmassa reunassa kaksi ikkunaa on peitetty teippauksin sisäpuolelta. Liiketilöjen ikkunoissa ei ole näkyviä muutoksia. Osaan ikkunoista ja kaikkiin oviin on jossakin vaiheessa lisätty sisäpuolelle kalterit.

Kuvat 42 ja 43: Nauhaikkunat on joko teipattu sisäpuolelta peittoon tai peitetty ulkopuolelta rakennuslevyllä

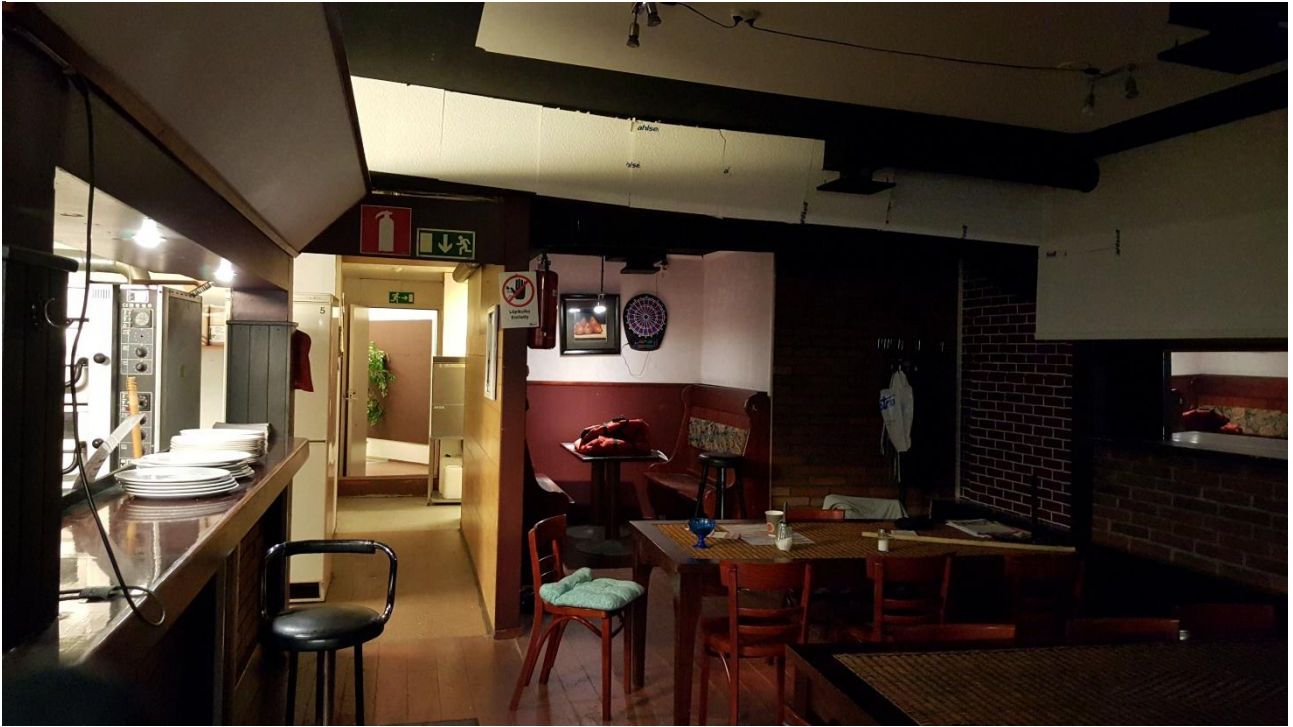
Kuva 50: Ravintolan takaosa ja käytävä takatiloihin. Länsipuolen nauhaikkuna on peitetty.

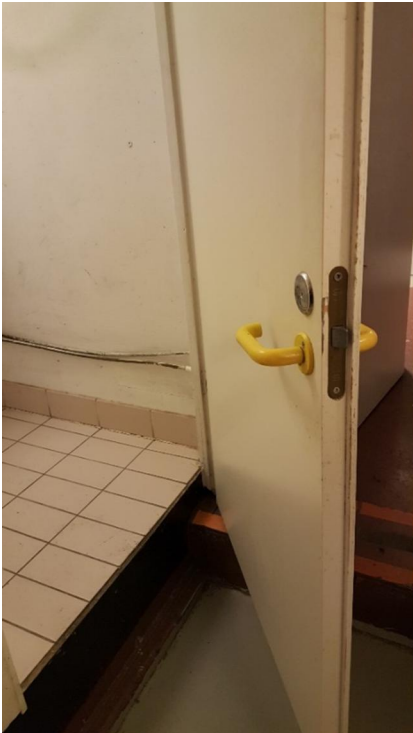
Kuva 51 (vasemmalla): WC-tilat on toteutettu jälkikäteen ja viemäroinnit tehty pintavetoina

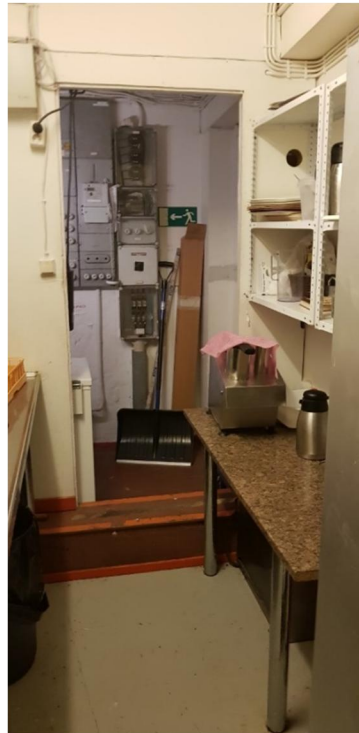
Kuva 52 (keskellä): Ravintolan aputiloissa on korkeita kynnyksiä
