POHJOIS-HERVANNAN KOULU

Rakennushistoriaselvitys 14.2.2020 Arkkitehtitoimisto Lasse Kosunen Oy

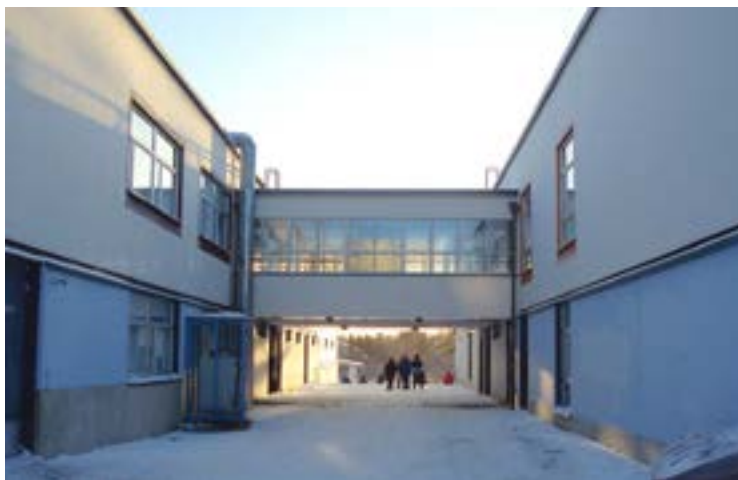
Rakennuksen julkisivut on eristerapattu sileiksi ja väritys muutettu.

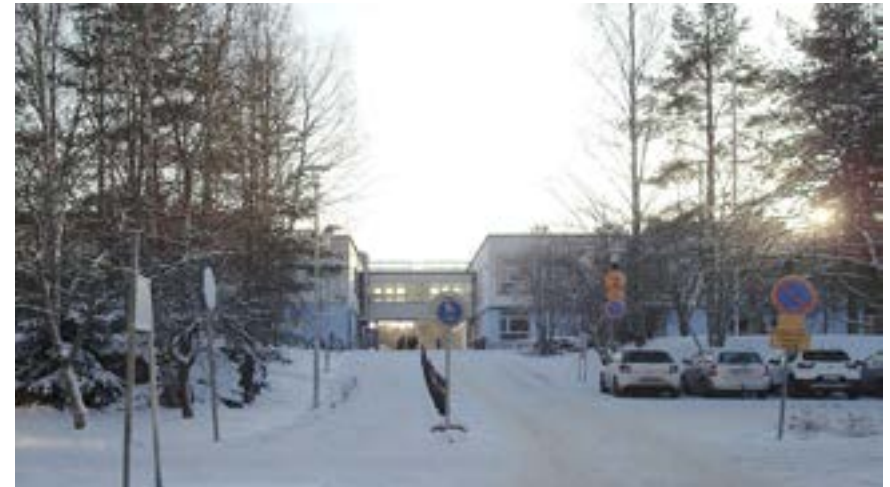
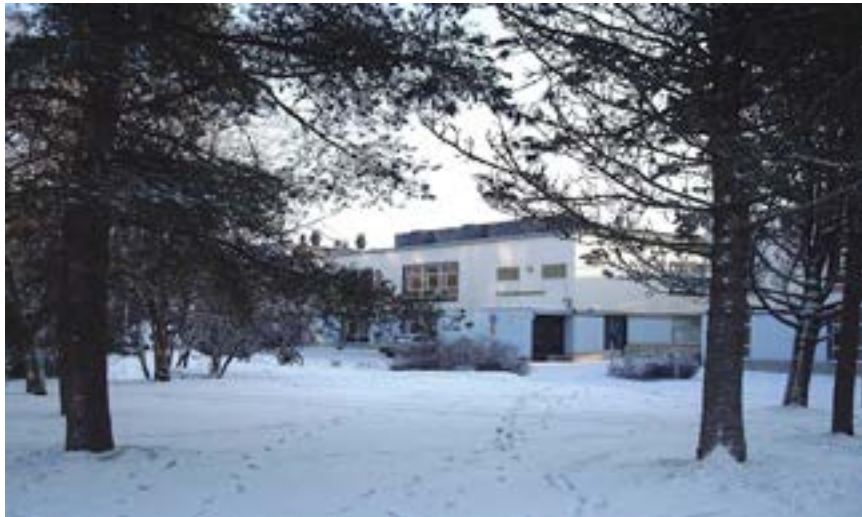
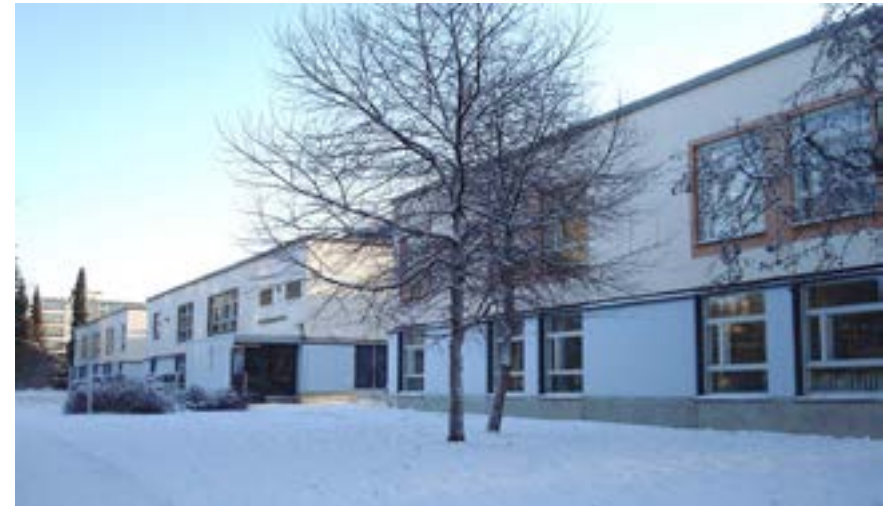
Katunäkymä Opiskelijankadulta ja pohjoisjulkisivuja.

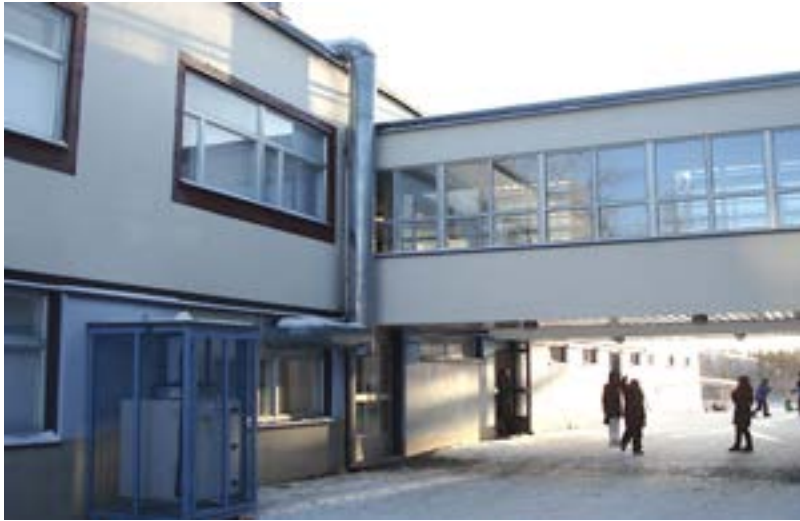
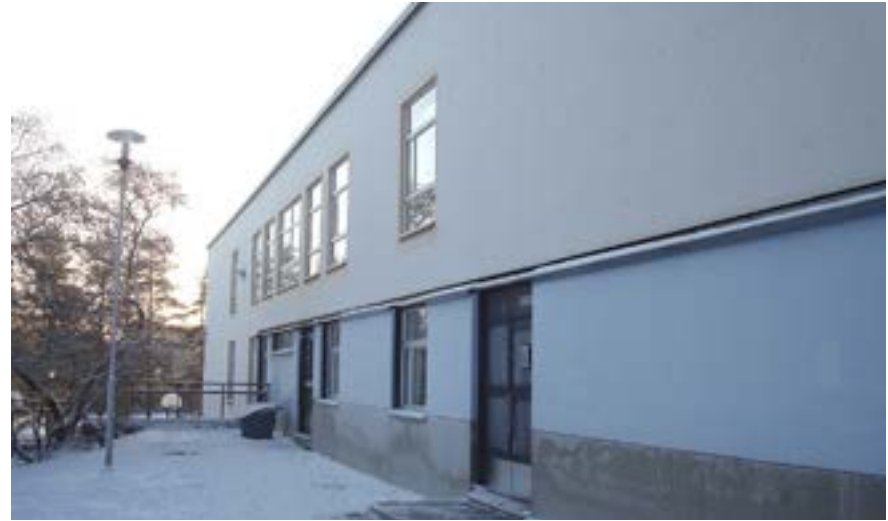
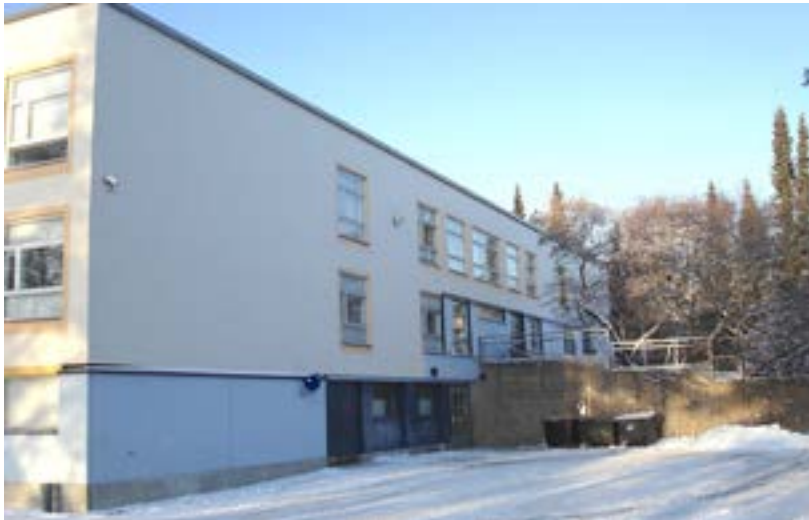
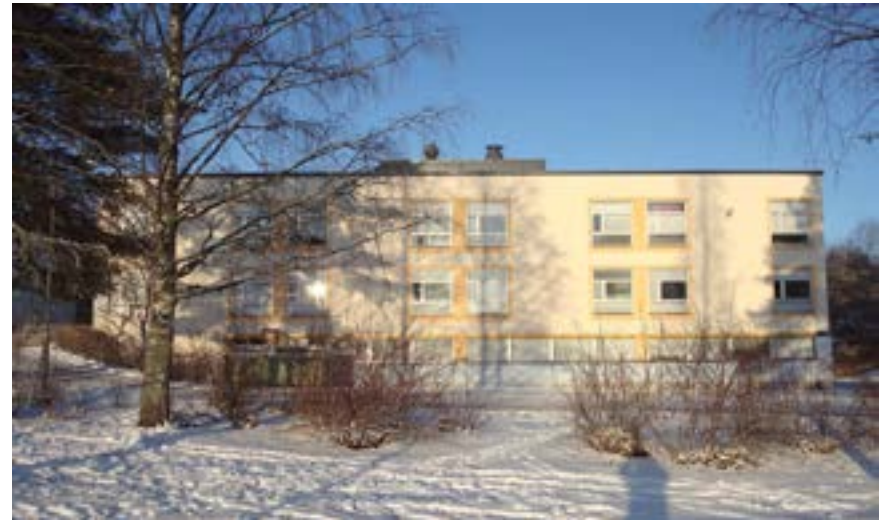
Keittiön huolto yhdyskäytävän alla, C-osan itäjulkisivua ja eteläisivua.

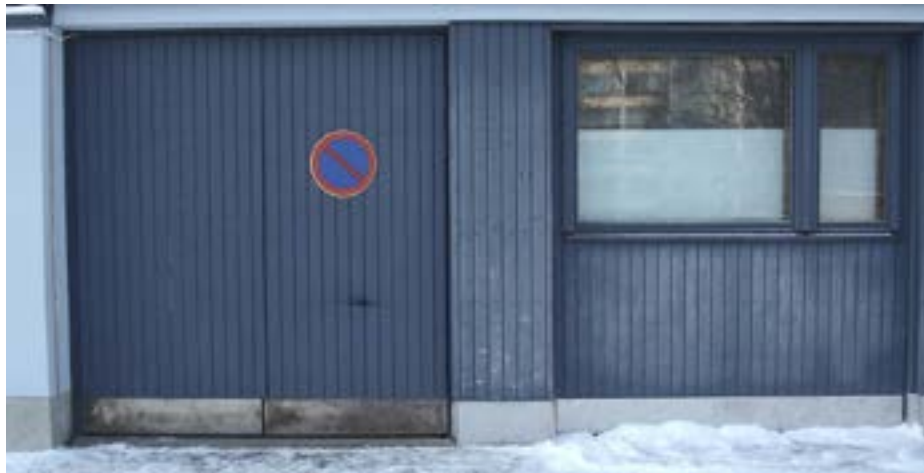
Vanhan mallin mukaan uusittu paneliovi, alkuperäisiä vetimiä, moderni alumiinilasiovi, vanha huolto-ovi ja alumiinirungolle rakennettu paneliovijäljitelmä.

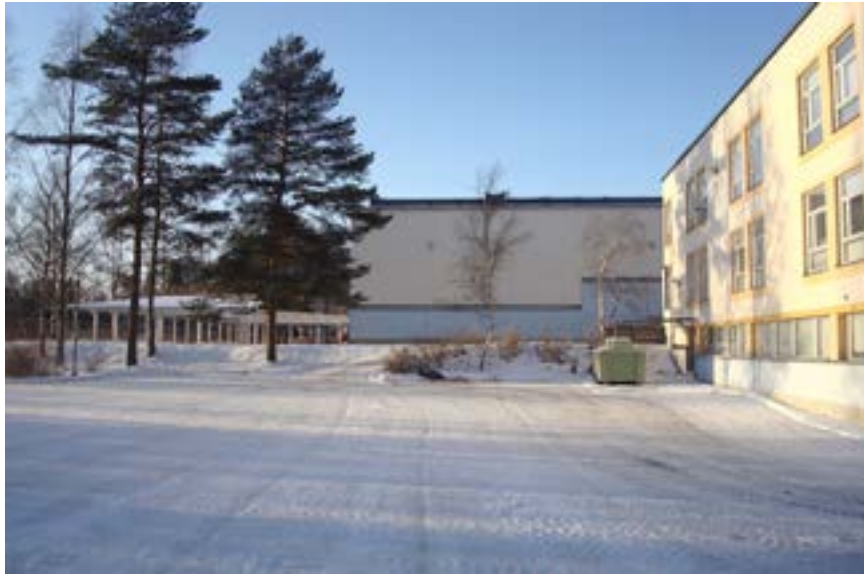
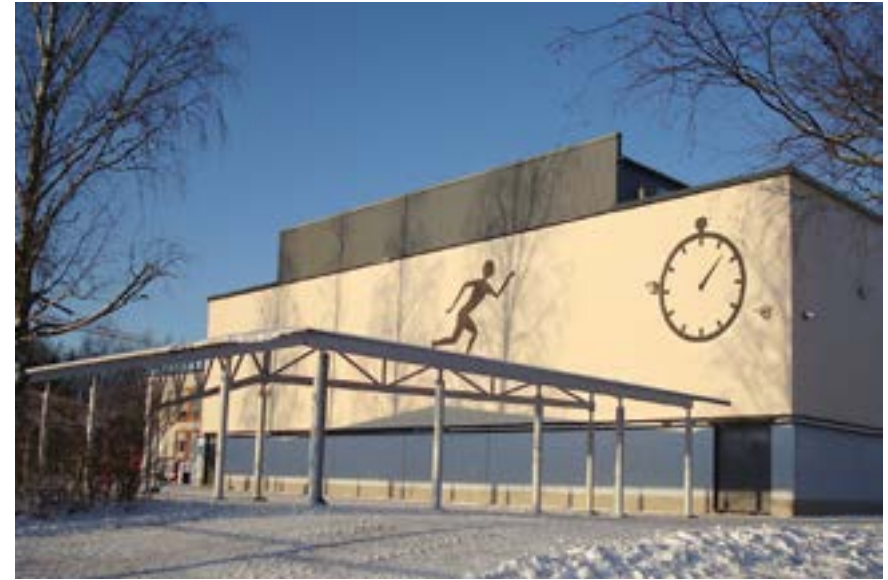
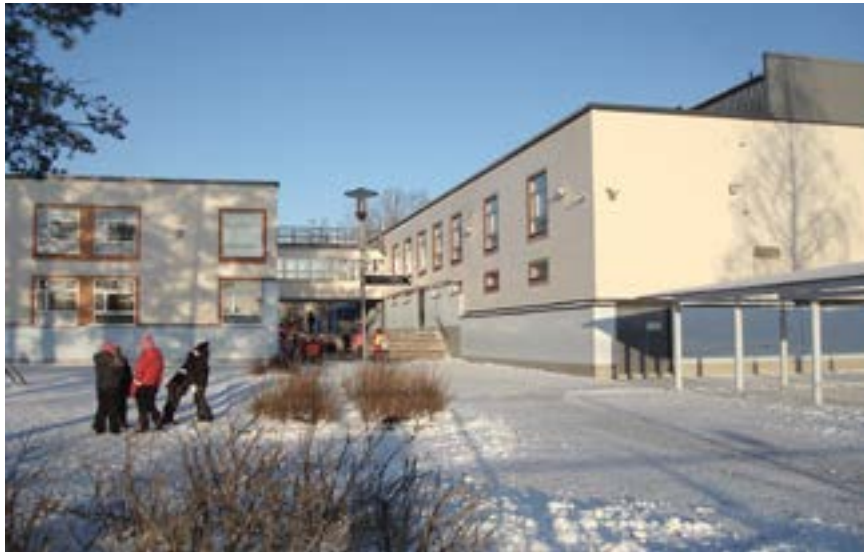
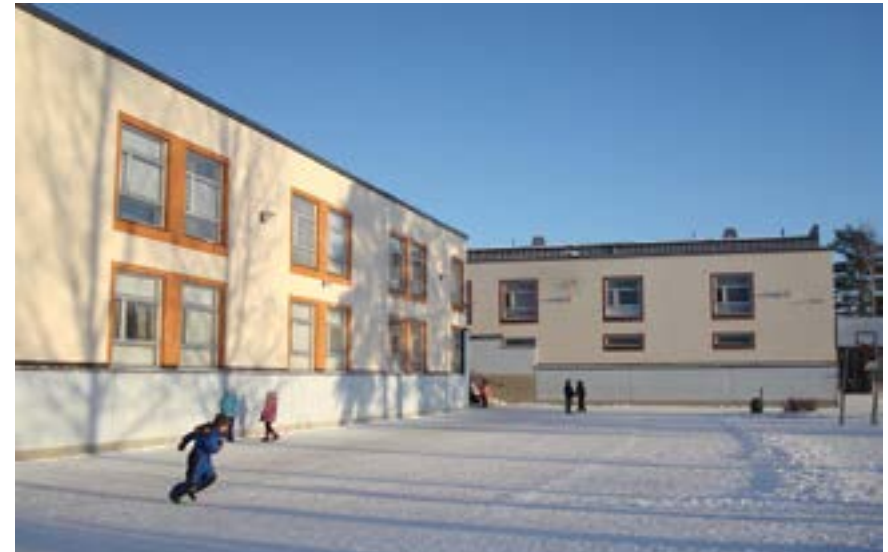
Osa C etelään ja osa B itään, B-osan eteläsivu ja välituntikatos, A-osan eteläjulkisivu ja B-osa länteen.

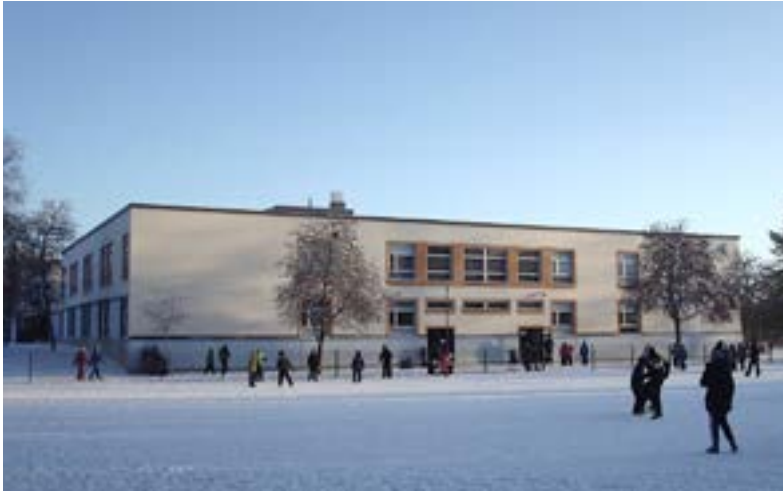
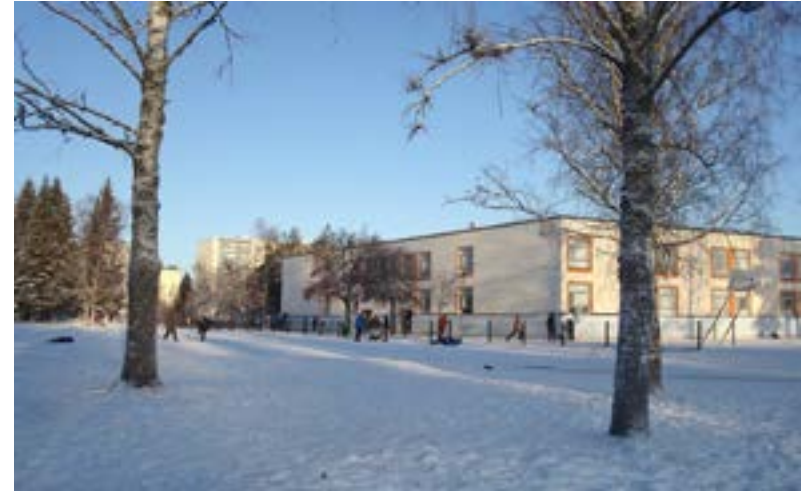
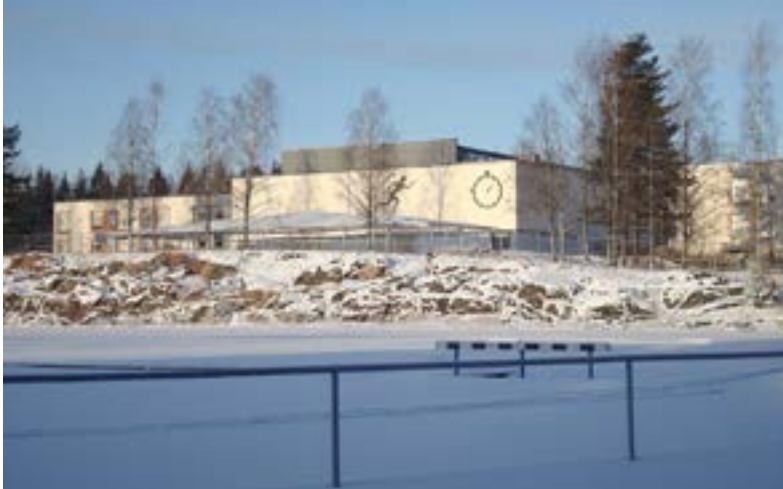
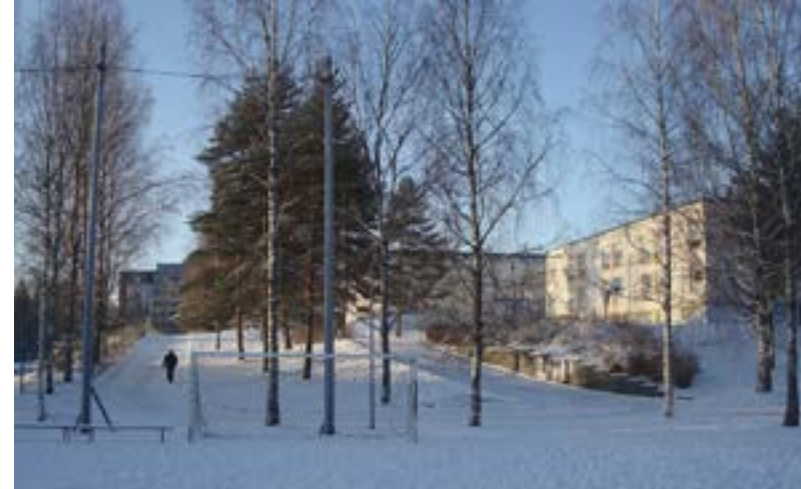
A-osan länsijulkisivu välituntipihalle, koulun eteläjulkisivu Lindforsinkadun kaukonäkyssä ja koulu idästä asuntoalueen suunnasta.
