# Rakennushistoriallinen selvitys

Iso-Tuomolan tila

OPINNÄYTETYÖ  
Toukokuu 2021

Rakennusarkkitehdin tutkinto-ohjelma

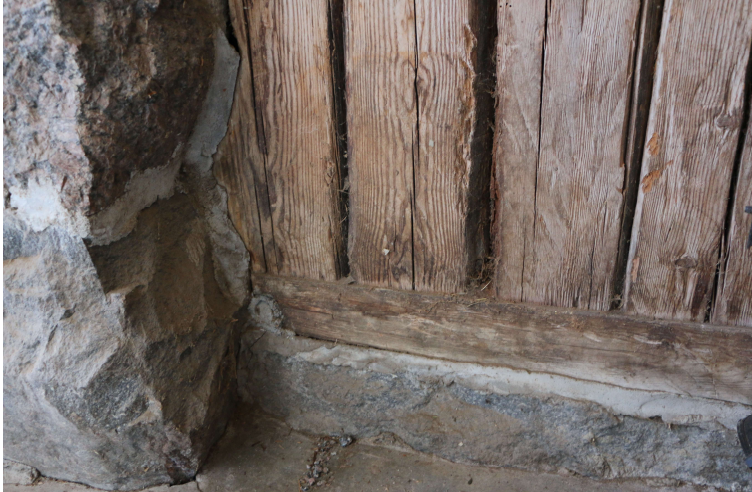
Iso-Tuomolan navetan väliseinät ovat pääosin hirttä ja niihin on käytetty harvinaisempaa pystyrakennetta. Pystyhirren vahvuus on sen painumattomuus. Puu elää, mutta nyt vaakasuunnassa, eli rakoja tulee hirsien väliin. Puun kutistuu kuivuksessaan tangentin suunnassa noin 8 % ja säteen suunnassa noin 4 %, mutta pituussuunnassa elämistä tapahtuu vain noin 0,2 -0,3 %. Näin ollen pystysuuntaisen puun eläminen ei ole rakentamisessa merkityksellistä. (Museovirasto n.d.) Pystyhirsiseinä on myös jonkin verran nopeampaa asentaa kuin tavallinen, vaakasuuntainen hirsiseinä. Voi olla, että pystyhirsirakenteeseen on päädytty osittain sen vuoksi, että yksittäisen pystyhirren muotoilu ulkoseinien graniittilohkareiden muodon mukaan on helpompaa kuin, että muotoiltaisiin kaikkien vaakahirsien päät erikseen.

KUVA 9. Navetan sisäseinät ovat harvinaisempaa pystyhirttä. Kuvassa näkyy reunimmaisen hirren muotoilu graniittilohkareiden muodon mukaan. (I. Peltomäki)

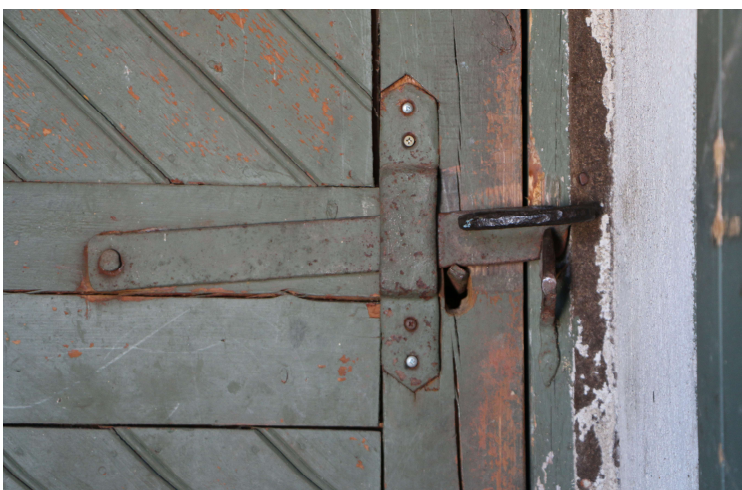
KUVA 10. Navettarakennuksen oven vanhanmallinen takorautainen salpa. Navettarakennuksessa ovat säilyneet melkein kaikki alkuperäiset sisäovet. Ulko-ovia on jouduttu korjaamaan lahovaurioiden vuoksi. (I. Peltomäki)

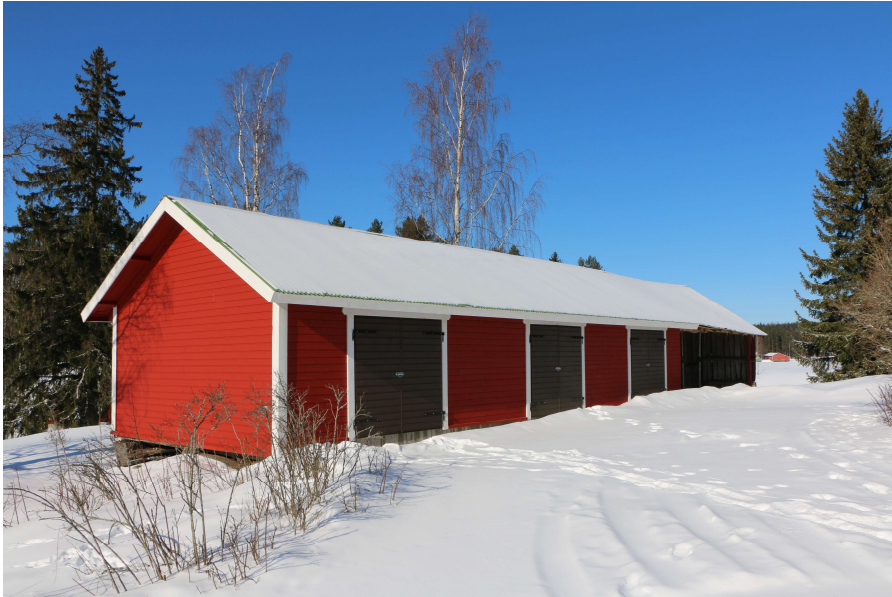
Liiterin keskiosa muutettiin 2000-luvulla autotalliksi, jonka liian suuren oviaukon seurauksena kattorakenne alkoi painua keskiosastaan. Liiterin itäjulkisivu korjattiin kesällä 2020, jotta rakennus ei romahda keskeltä ja samalla siihen palautettiin alkuperäinen oviaukkojen rytmi. Myös sen perustuksia sekä lattiaa paranneltiin ja uusittiin edellä mainitun remontin aikana.

KUVA 12. Liiterirakennuksen jäljellä oleva osa kunnostettiin kesällä 2020. (I. Peltomäki)

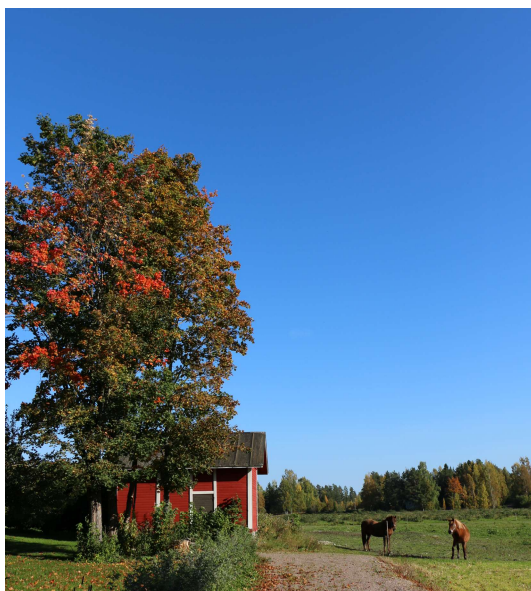
Puutarhan perällä, päärakennuksen kaakkoispuolella sijaitsee pieni viljankuivausmakasiini, joka on hirsirakenteinen ja peltikatteinen. Perustus on graniittilohkareista tehty. Makasiini on rakennettu noin 1920-luvulla. Sen vanha huopakate oli pahoin vaurioitunut, joten siihen vaihdettiin peltikate kesällä 2020. Kuivausmakasiinit on tarkoituksella rakennettu kauemmaksi päärakennuksesta tulipalovaaran vuoksi.

KUVA 16. Puutarhan vanha viljamakasiini vanhalla huopakatteella. Makasiinin vieressä kasvaa suuri vaahtera. (I. Peltomäki)

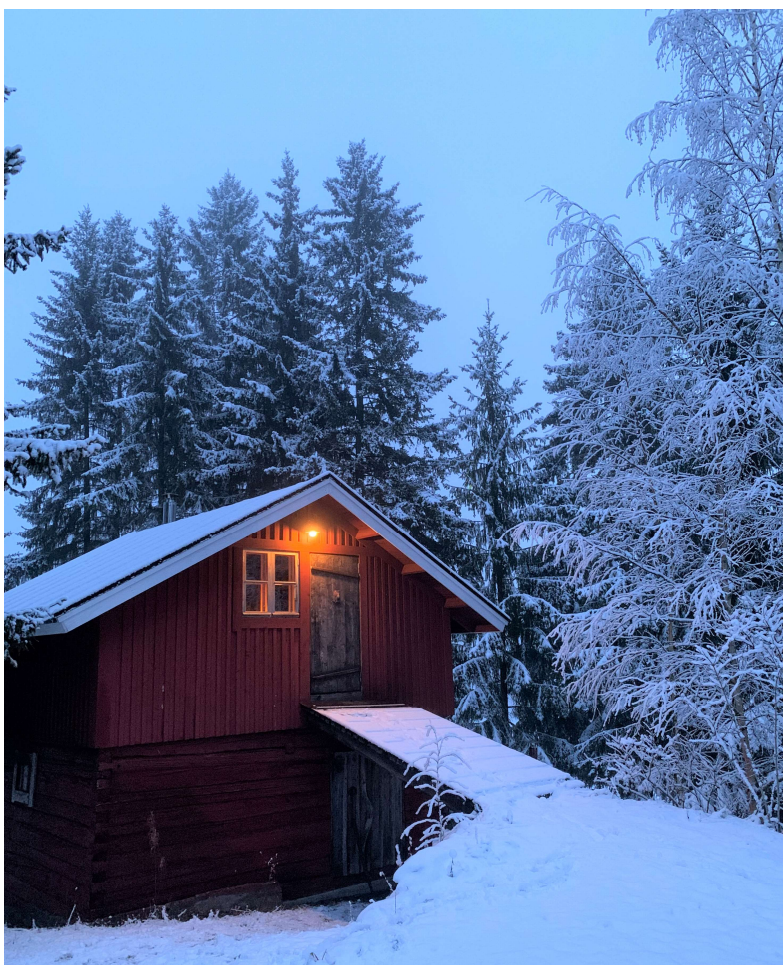
KUVA 18. Savusaunarakennus nykyisessä asussaan. (I. Peltomäki)

Savusaunassa syttyi tulipalo jouluna 2012 ylikuumenemisen seurauksena, mutta rakennus vaurioitui pahasti vain yläkerran ja katon osalta jättäen alemman hirsikerroksen hyvään kuntoon. Edes tuvan kalusteet tai saunan lauteet eivät kärsineet palossa vaan ovat edelleen samoilla paikoilla kuin ennen paloa.

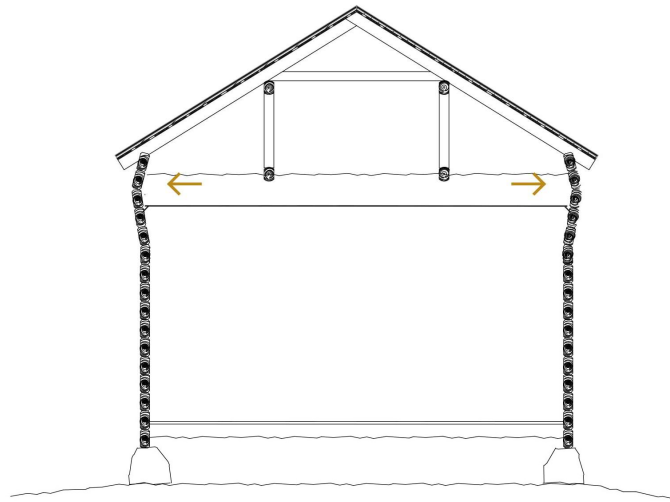
Itäpäädyssä oli paha ulkoseinien pullistumisvaurio, joka johti juurensa siitä, että salista oli aikoinaan poistettu hirsirakenteinen, kaksi kammaria toisistaan erottanut väliseinä. Sen purkamisen myötä mikään ei sitonut hirsirakenteista pääty- ja väliseiniä toisiinsa, ja ulkoseinä pääsi pullistumaan ulospäin. Vaurio on vakava,

KUVA 37. Esimerkkikuva hirsirungon pullistumisesta. (I. Peltomäki)

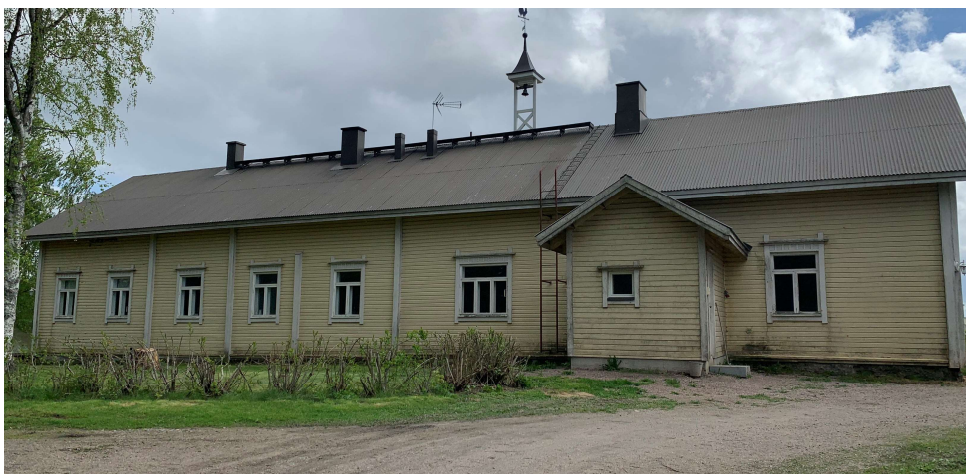
KUVA 59. Rakennuksen pohjoisjulkisivu tällä hetkellä. Etenkin kuvan oikeassa reunassa näkyy pohjoisjulkisivun kosteusvaurioita johtuen puuttuvista ränneistä. (l. Peltomäki)
