Uramonkatu 9

Rakennushistoriaselvitys

06.11.2018 Tampere

arkkitehtitoimisto
LASSE KOSUNEN OY

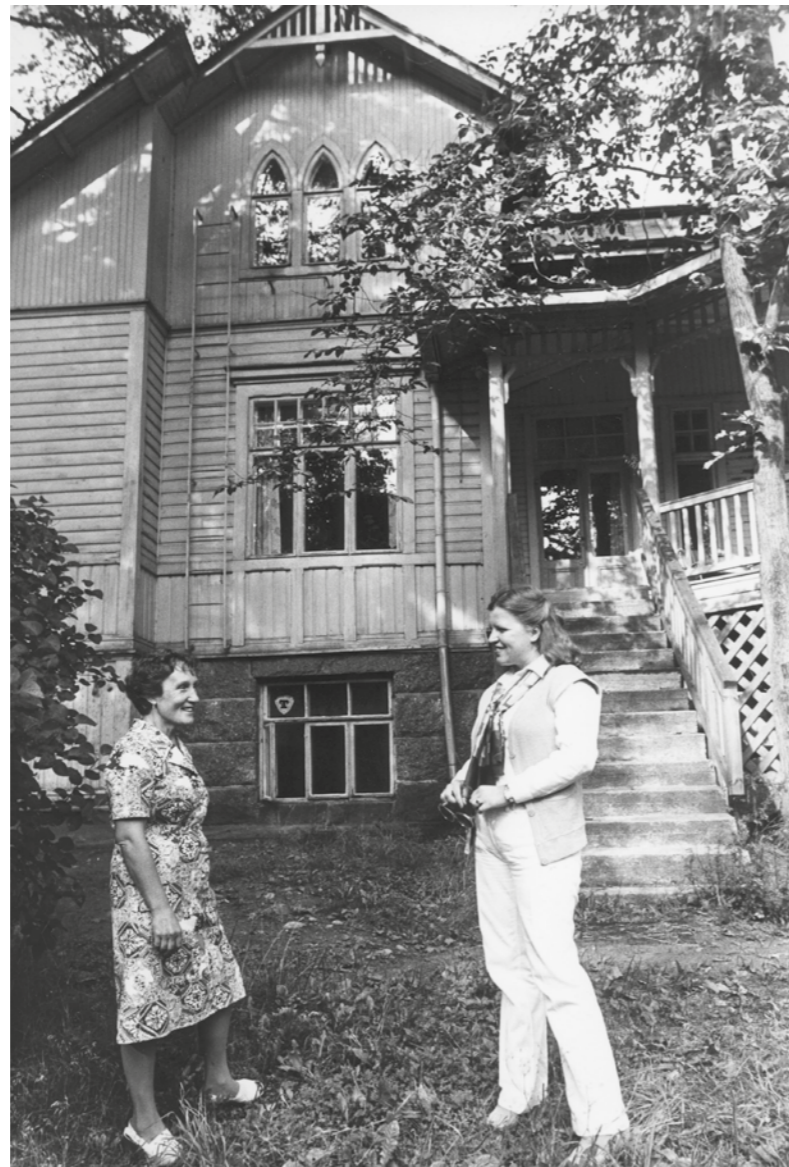
"Kaksi naista suojakodin pihamaalla 1980-luvulla". Vasemmalla rakennuksen nurkkaan 1950-luvulla toteutettu laajennus (liukurata). Vanha verannan pitsikaide on korvattu yksinkertaisella puukaiteella ja portti purettu. Kuvaaja Veikko Seppänen. TW.

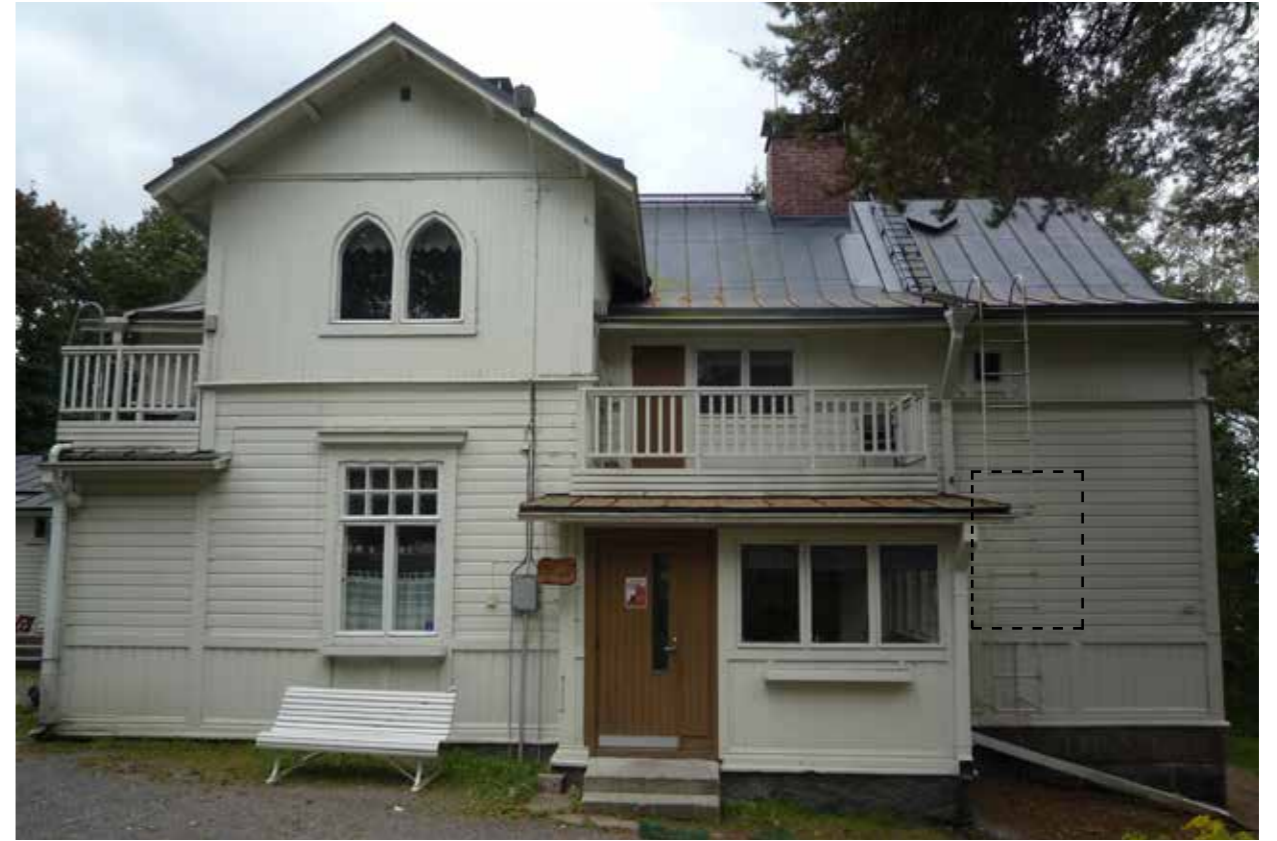
Julkisivu koilliseen. Katkoviivalla esitetty oletettu vanha ikkunan paikka. Tähän viittaavat rintapaneelin pystysuorat koristeosat ja ulkoverhouslautojen pystysaumamat.

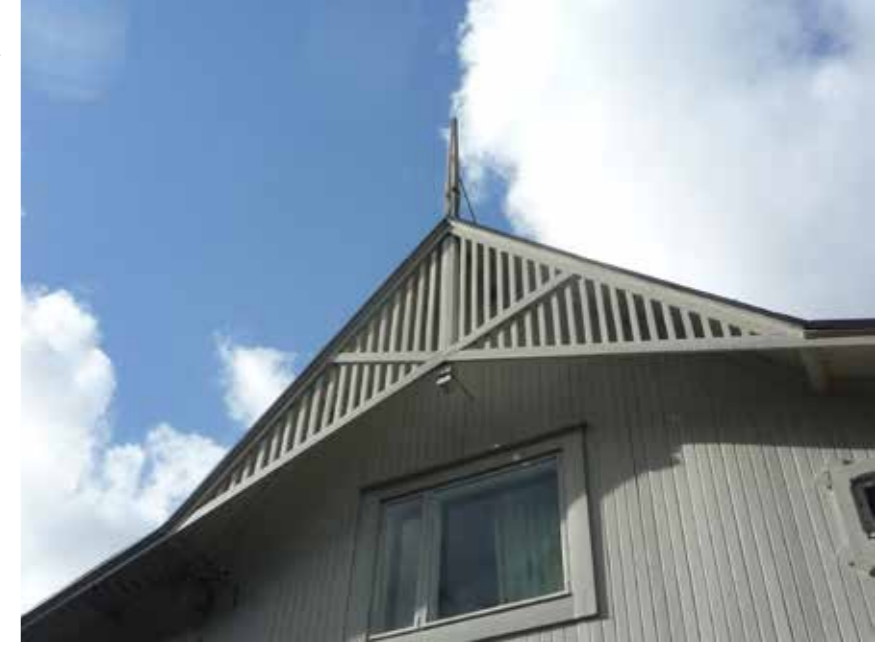
Päädyn koristeaihe. Vanha goottilaistyylinen ikkuna muutettu 1950-luvulla yksinkertaiseksi puuikkunaksi.

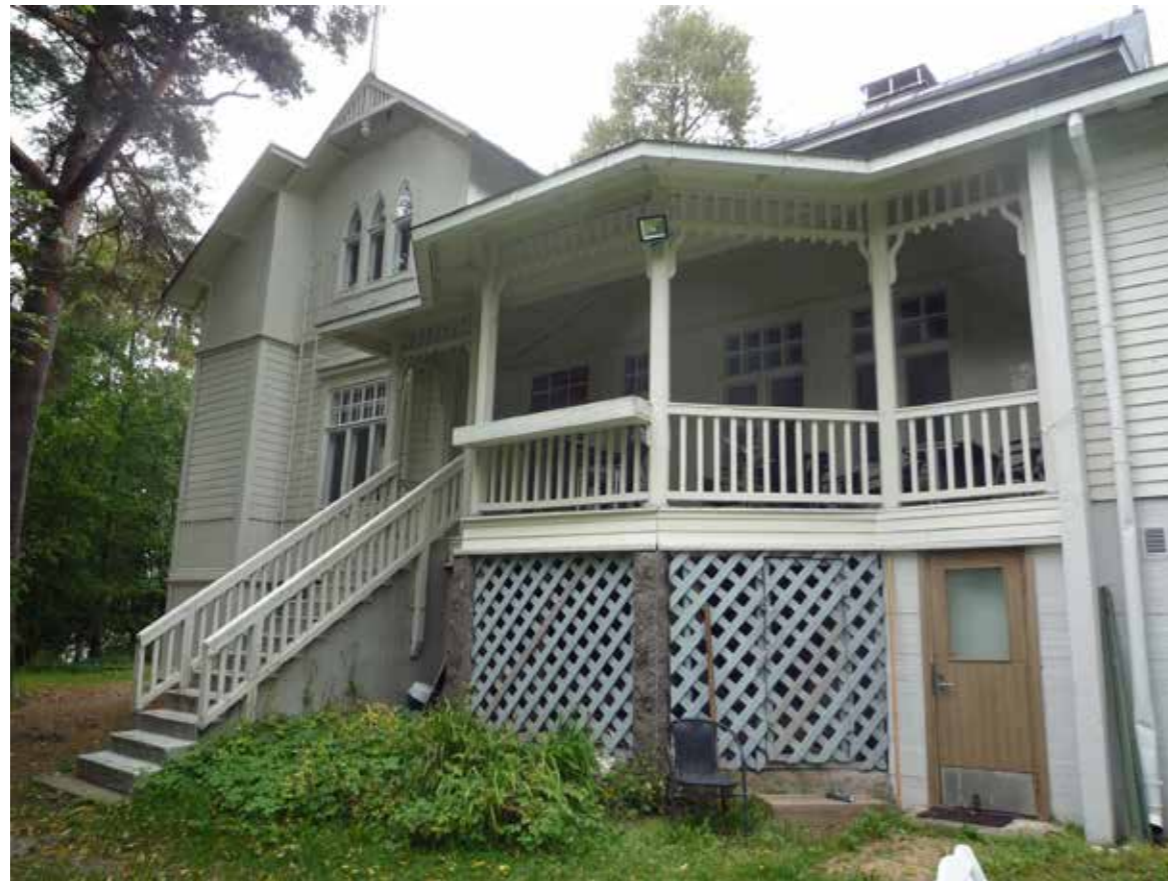
Veranta ja rantaan johtavat betoniporaat. Piirustuksista poiketen, verannan alaosa on jätetty auki ja peitetty harvalla ristilaudoituksella.

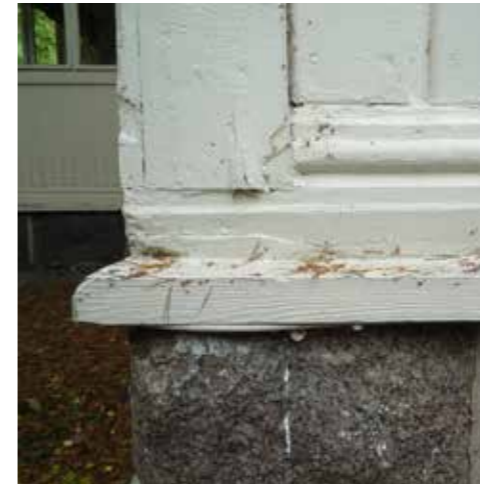
Kivirakenteisen sokkelin ja julkisivulaudoituksen liittymä.

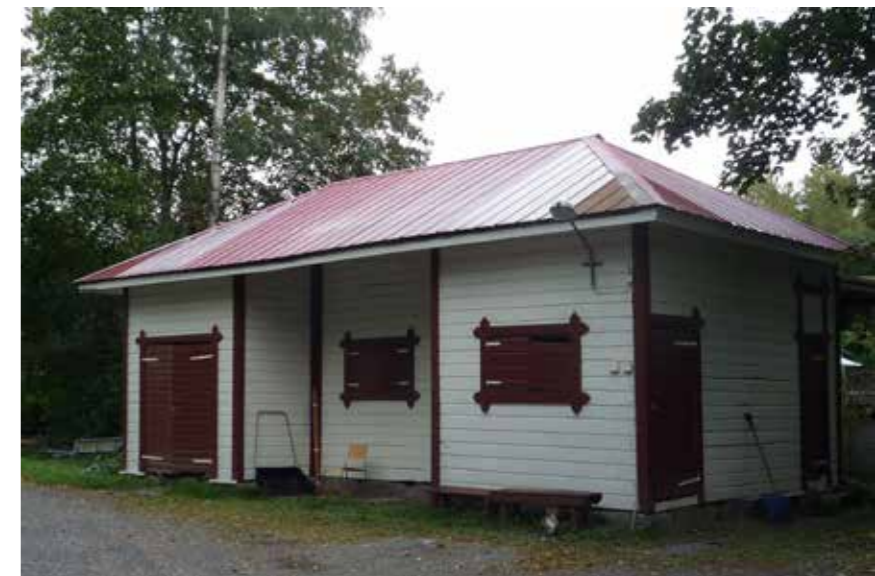
Vanha piharakennus, jossa on varastotiloja ja ulkokäymälät. Osa rakennuksen julkisivulaudoituksesta sekä vesikate on uusittu, muut osat ovat alkuperäisiä. Aikakauden tyylistä poikkeavat tummat korosteosat on maalattu 2000-luvulla.

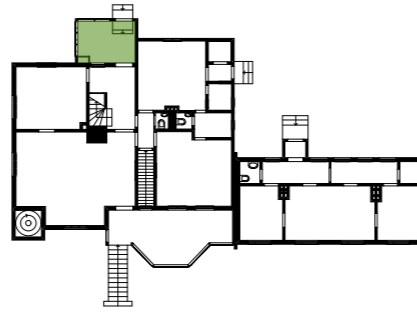
KUISTI

Pääsisäänkäyntiä korostaa matala umpikuisti. Alkuperäinen kuisti on ollut korkeampi, ja että siinä on ollut korkeammat ja pieniruutuiset ikkunat. Kuistin katon madaltaminen liittyy poistumistiehen, joka on tehty porrashuoneen välitasanteelta suoraan kuistin päällä olevalle katolle. Kuistin muutos on toteutettu todennäköisesti vasta 1960-luvulla, koska aina vuoteen 1961 asti, pohjapiirustuksissa on ollut kolme sisänurkkaan asti ulottuvaa ikkunaa. Kulmassa oleva pieni kiintokomero on oletettavasti lisätty samassa yhteydessä.
