**Nokia, Knuutila**

**KM 39513**

## **Konservointiraportti**

Nokian, Knuutilan 2013 kaivauksilta löytyneet kolme rautaesineitä.

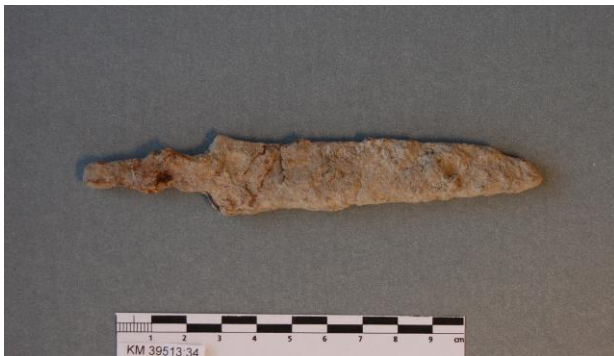
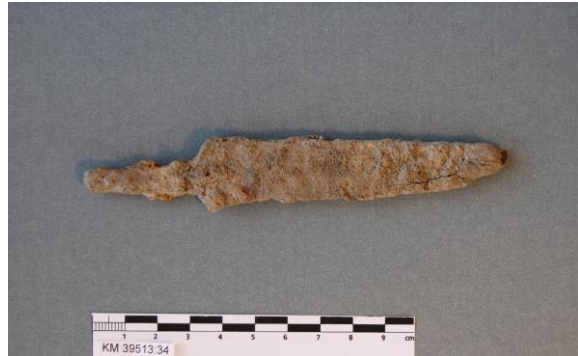
Ennen konservointia

### **KM 39513:34 Veitsi**

Veitsi on kauttaaltaan paksun, kuivuneen maakerroksen peitossa. Maakerros on halkeillut ja pinnasta on lohjennut pois muutamia liuskemaisia paloja. Pinnassa on runsaasti korroosiokuplia, joista osa on lohjennut irti. Lohkeamissa näkyy tummunut rautapinta ja korroosiokuopissa oranssi jauhemainen alue. Terä on ruostunut etenkin leikkaavan osan kärkeä kohti ja reuna on epätasainen ja puutteellinen, mutta veitsi on muuten kokonainen.

Jäljellä olevat pintapalat liimattiin paikoilleen selluloosanitraattiliimalla. Maakerros ja jauhemainen korroosio hiekkapuhallettiin lasipuhalteella pois esineen pinnalta. Korroosiokuopissa sekä voimakkaasti liuskottuneissa kohdissa jauhemaisen korroosion alla rautapinta ei ole säilynyt, minkä vuoksi näihin kohtiin pinta jätettiin mahdollisimman koskemattomaksi. Esineelle tehtiin stabilointikäsittely keittämällä puhdistetussa vedessä. Kloridien poistumista seurattiin käsittelyn aikana hopeanitraattitestillä aina liuoksen vaihtamisen yhteydessä, ja käsittely lopetettiin kun liuoksessa ei enää mitatessa ilmennyt klorideja. Käsittelyn aikana veitsen suoran sivun kulmasta irtosi pieni liuske, joka liimattiin takaisin selluloosanitraattiliimalla. Esine suojattiin mikrokristallivahalla. Vahakäsittely tehtiin vakuumiunissa.

Terä on reunoistaan erittäin hauras, ja esinettä voi käsitellä ainoastaan varren puolelta ja alta tukemalla.

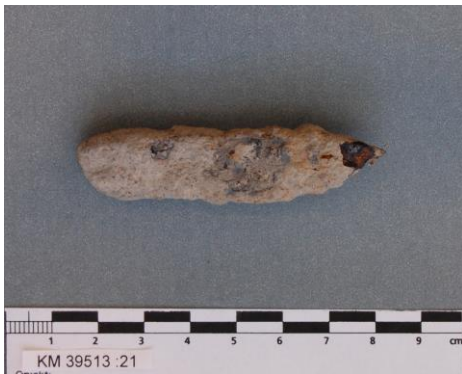
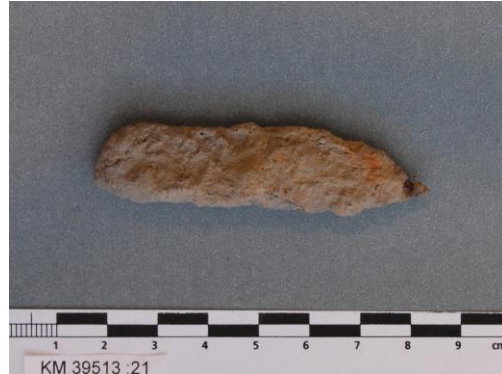
### Ennen konservointia

### **KM39513:21 Veitsenterän katkelma**

Veitsi on paksun ja kuivuneen maakerroksen peitossa. Pinta on voimakkaasti halkeillut ja muutamia liuskemaisia paloja on lohjennut pois. Osassa päällä on ohut maakerros. Maa-aineksen seassa on hiiltä sekä korroosiossa jälkiä puuaineksesta. Veitsen kärki on murtunut ja jäljellä on vain ohut piikki. Katkelma on kokonaisuudessaan erittäin voimakkaasti korrodoitunut, ja metallinen rauta on miltei kokonaan muuttunut korroosioksi, eikä esineessä ole minkäänlaista pintakerrosta jäljellä. Hiilijäänteet ja esineen pinnan rakenne viittaavat siihen, että esine on palanut.

Kärkiosaan kuuluva pintaliuske liimattiin paikoilleen selluloosanitraattiliimalla. Maakerrosta ja irtainta korroosiota hiekkapuhallettiin lasipuhalteella mahdollisuuksien mukaan pois. Esineelle tehtiin stabilointikäsittely keittämällä puhdistetussa vedessä. Kloridien poistumista seurattiin käsittelyn aikana hopeanitraattitestillä aina liuoksen vaihtamisen yhteydessä, ja käsittely lopetettiin kun liuoksessa ei enää mitatessa ilmennyt klorideja. Esine suojattiin mikrokristallivahalla. Vahakäsittely tehtiin vakuumiunissa.

Katkelma on erittäin hauras, ja sitä on käsiteltävä alta tukemalla ja reunoja suojaamalla.

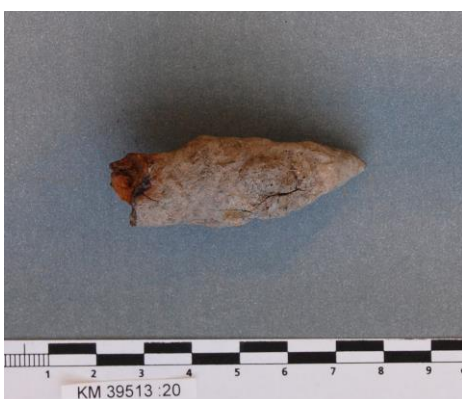
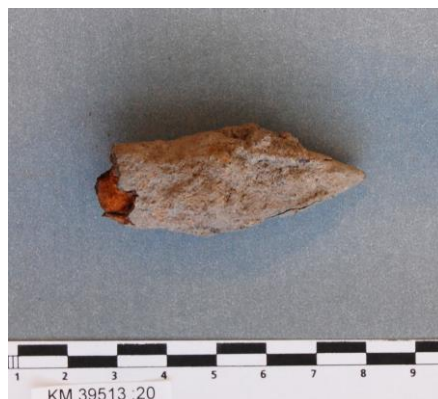
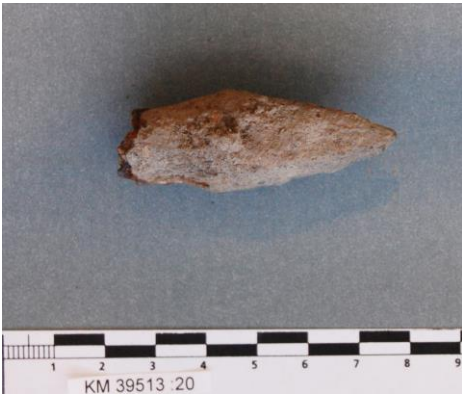
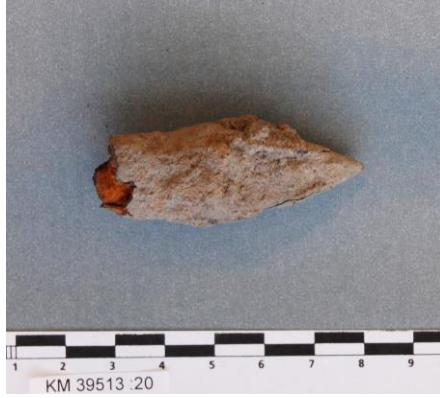
Ennen konservointia

### KM39513:20 Kärki

Kappale on kärjestään ehjä, mutta katkennut varsiosan kohdalta. Rauta on korrodoitunut halkeillen pitkittäin terää kohti. Kappale on paksun, kuivuneen maakerroksen peitossa, ja varressa on uuden näköinen, naarmuuntunut painanne. Kärjen sisus on täynnä voimakkaan oranssia, jauhemaista korroosiota. Orgaanisia jäänteitä ei havaittavissa.

Maakerros ja jauhemainen korroosio hiekkapuhallettiin lasipuhalteella pois esineen pinnalta. Voimakkaammin liuskottuneissa kohdissa korroosion alla rautapinta ei ole säilynyt, minkä vuoksi näihin kohtiin pinta jätettiin mahdollisimman koskemattomaksi. Esineelle tehtiin stabilointikäsittely keittämällä puhdistetussa vedessä. Kloridien poistumista seurattiin käsittelyn aikana hopeanitraattitestillä aina liuoksen vaihtamisen yhteydessä, ja käsittely lopetettiin kun liuoksessa ei enää ilmennyt klorideja. Käsittelyn aikana kärjen sivulta irtosi pieni liuske, joka liimattiin takaisin selluloosanitraattiliimalla. Esine suojattiin mikrokristallivahalla. Käsittely tehtiin vakuumiuunissa.

Terässä on jäljellä runsaasti metallista rautaa, mutta pinta on hauras ja halkeillut, ja kappale on altis korroosiolle.
