Pirkkala, Tursiannotko

2013

KM39786

Konservointiraportti

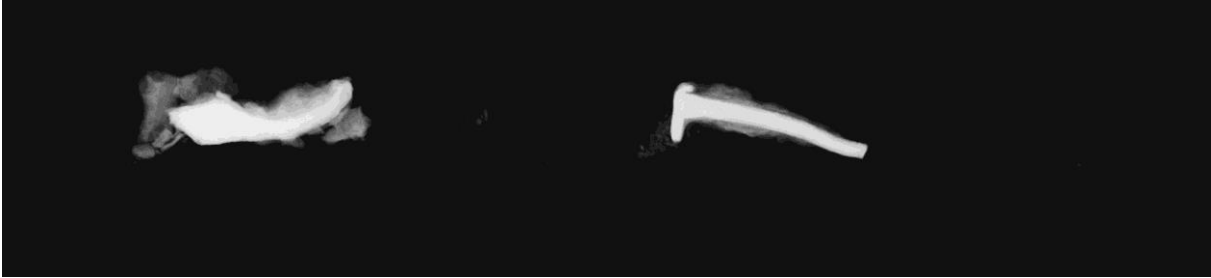
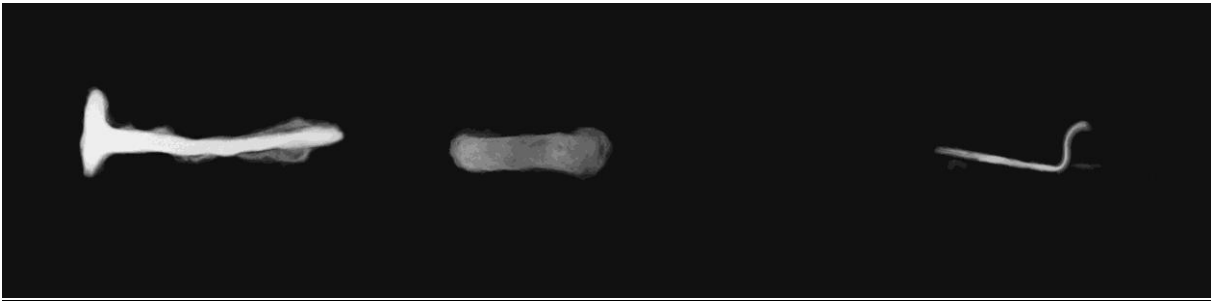
Röntgenkuva pienistä rautaesineistä ennen konservointia. Kuvassa ylhäällä KM39786:5 ja 26. Alarivissä KM39786:18, 1 ja 20. Esineessä KM39786:1 ei ole enää metallista rautaa jäljellä.

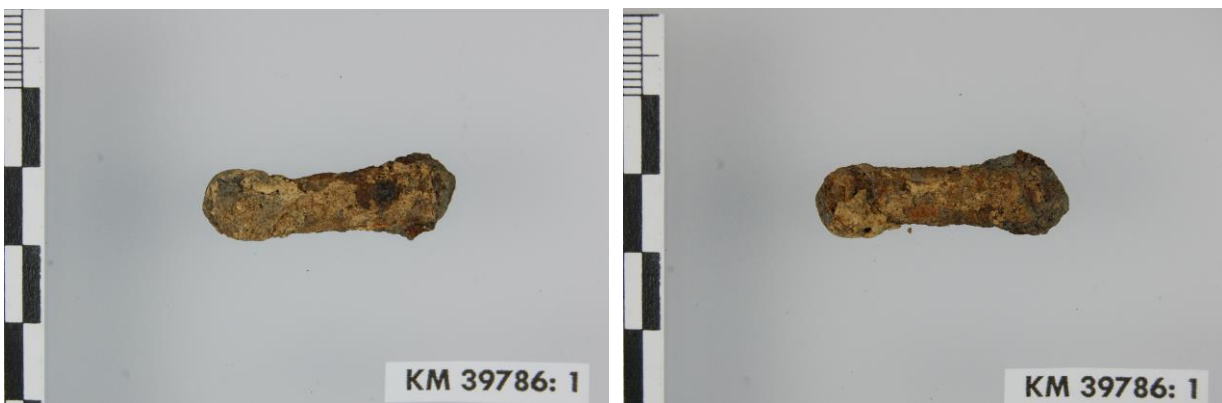
KM 39786:1 metallinpala

Kappaleen pinta on kirjava ja koostuu maa-aineksesta sekä rusehtavasta korroosiosta ja alla olevasta harmahtavasta kerroksesta. Pinta on epätasainen ja alkuperäinen muoto sekä materiaali epäselviä (ei magneettinen).

Ennen konservointia

Maa-aines poistettiin mekaanisesti esineen pinnalta mikroskoopin alla skalpellin avulla ja osittain hiekkapuhaltamalla pähkinänkuoripuhaltteella. Koska kappaleessa ei ole metallista rautaa eikä siinä havaittu merkkejä aktiivisesta korroosiosta sille ei tehty stabilointikäsittelyä.

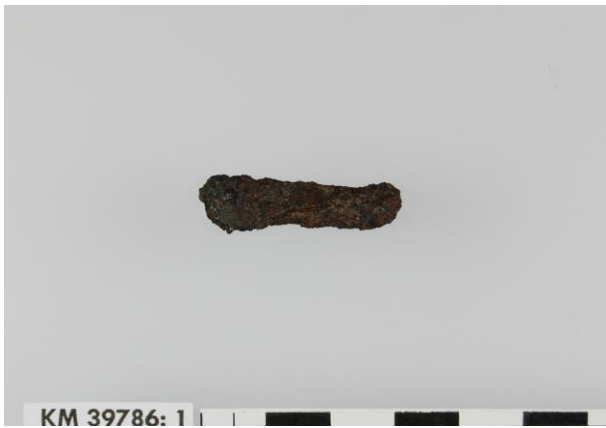
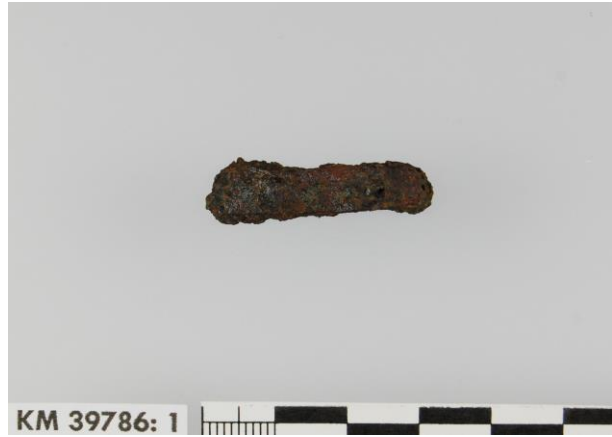
Konservoinnin jälkeen.

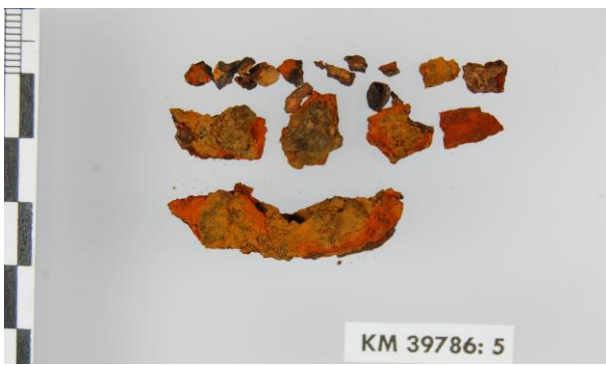
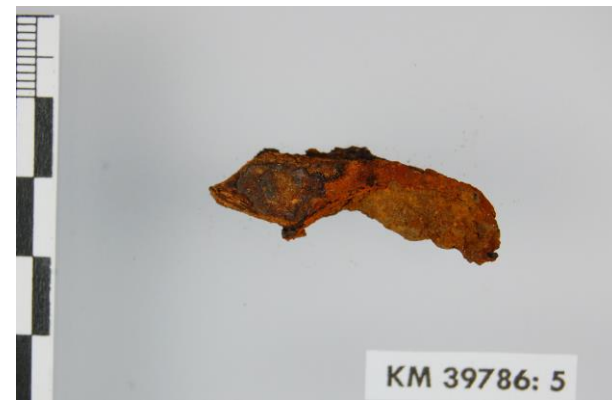
KM39786:5 rautaesine

Rauta on korrodoitunut voimakkaasti ja irrottanut esineen pinnasta useita erikokoisia kappaleita. Kappaleita peittää paksu ruosteenruskea kerros, jossa on sekoittuneena korroosiotuotteita ja maa-ainesta. Alla näkyy pinnastaan syöpynyt metallinen ydin.

Ennen konservointia

Osa irti kuoriutuneista pintakappaleista oli mahdollista liimata paikalleen ennen puhdistuksen aloittamista, osa oli deformatunut paikalleen sopimattomaksi liuskeeksi. Maa-aines ja korrosio hiekkapuhallettiin lasipuhalluksella pois esineen pinnalta. Puhdistuksessa jätettiin mahdollisimman koskemattomiksi ne muutamat kohdat, joissa alkuperäistä pintaa on säilynyt. Esineelle tehtiin stabilointikäsittely keittämällä puhdistetussa vedessä. Kloridien poistumista seurattiin käsittelyn aikana hopeanitraattitestillä liuoksen vaihtamisen yhteydessä, ja käsittely lopetettiin kun liuoksessa ei enää ilmennyt klorideja. Käsittelyn aikana pinnasta irtosi muutamia ohuita ruosteliuskeita, joista osa oli mahdollista liimata takaisin paikalleen. Esine suojattiin mikrokristallivahalla. Käsittely tehtiin vakuumiuunissa.

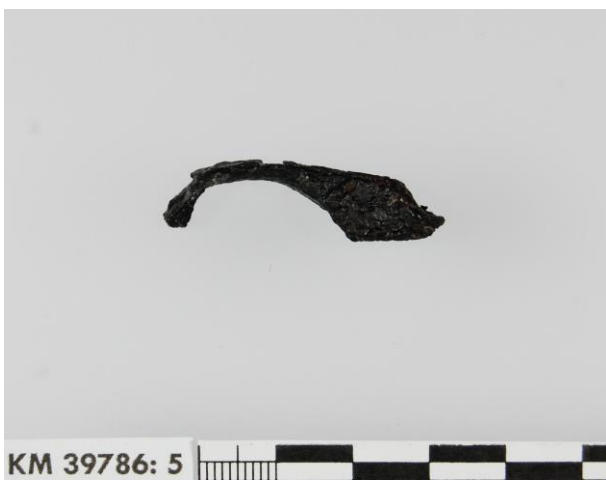
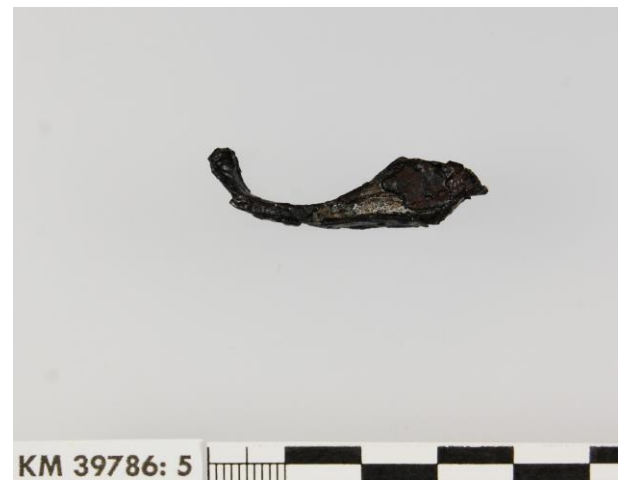
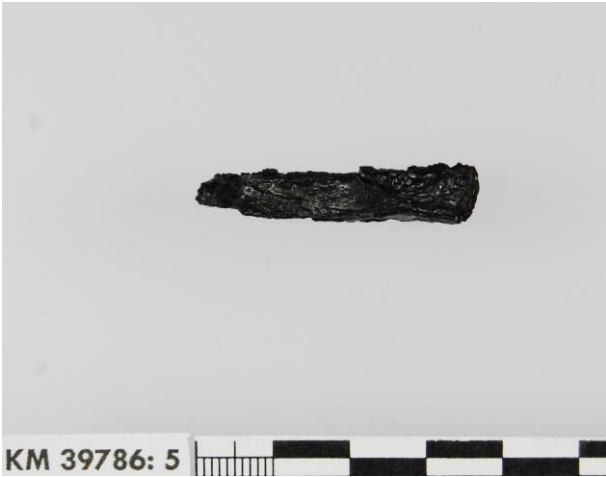
Pintaliuskeet ovat reunoistaan vääntyneet ja heikosti kiinni metalliytimessä ja murtuvat helposti käsiteltäessä.

Konservoinnin jälkeen. Osa irtopaloista voitiin liimata paikoilleen.

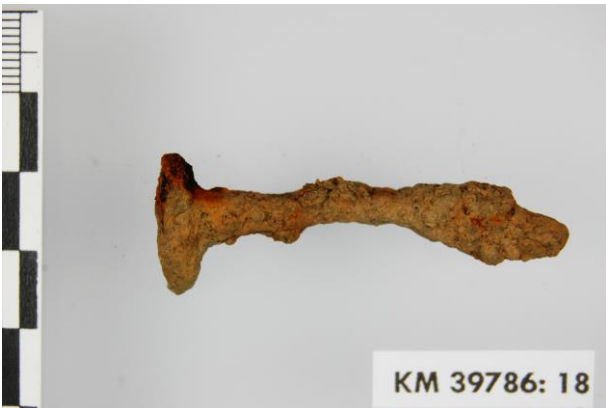
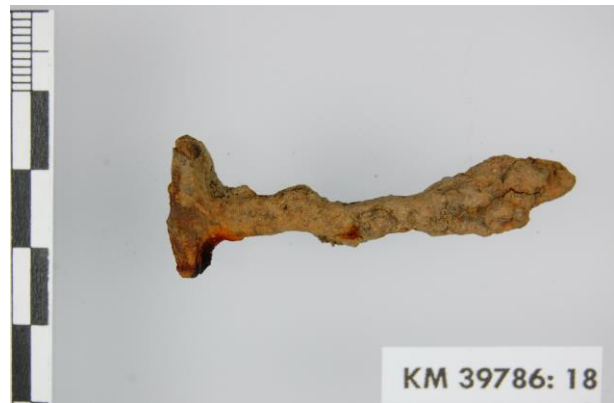
KM 39786:18 rautanaula

Naulaa peittää epätasainen kerros joka koostuu hiekkaisesta maasta ja ruosteesta. Likakerros on kuivunut ja halkeillut muutamassa kohdassa pitkittäissuuntaisesti. Raudan pinnassa on joitakin ”korroosiokuplia” jotka ovat lohkeilleet irti.

Ennen konservointia

Maakerros ja jauhemainen korroosio hiekkapuhallettiin lasipuhalteella pois esineen pinnalta. Korroosiokuopissa rautapinta ei ole säilynyt, minkä vuoksi näihin kohtiin pinta jätettiin mahdollisimman koskemattomaksi. Esineelle tehtiin stabilointikäsittely keittämällä puhdistetussa vedessä. Kloridien poistumista seurattiin käsittelyn aikana hopeanitraattitestillä aina liuoksen vaihtamisen yhteydessä, ja käsittely lopetettiin kun liuoksessa ei enää mitatessa ilmennyt klorideja. Esine suojattiin mikrokristallivahalla. Vahakäsittely tehtiin vakuumiunissa.

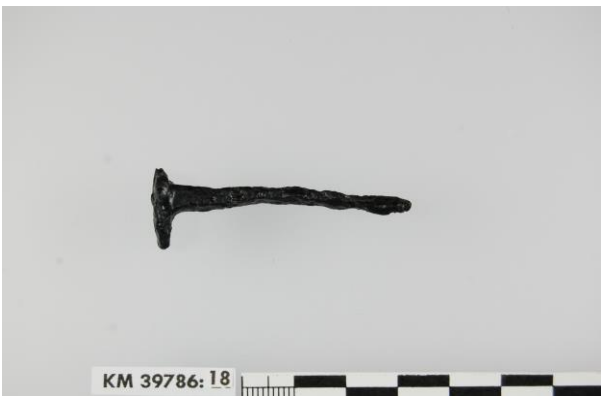
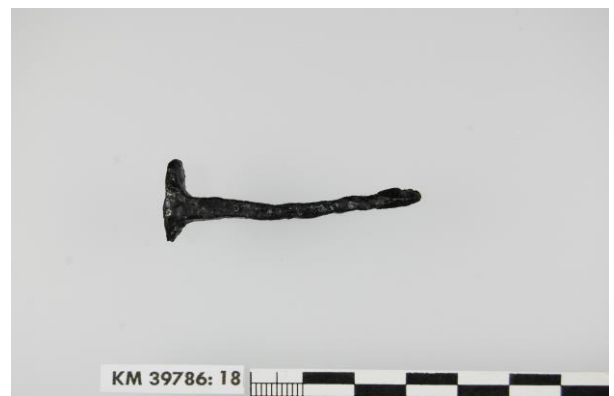
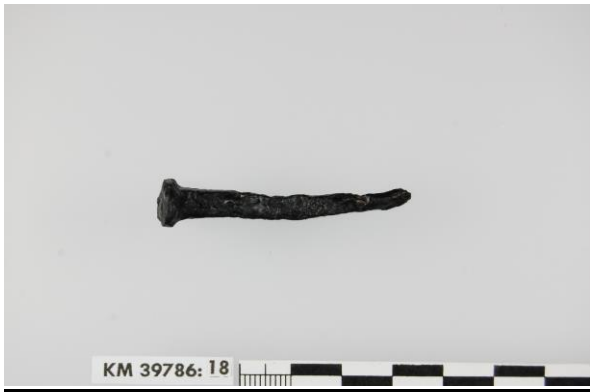
Konservoinnin jälkeen

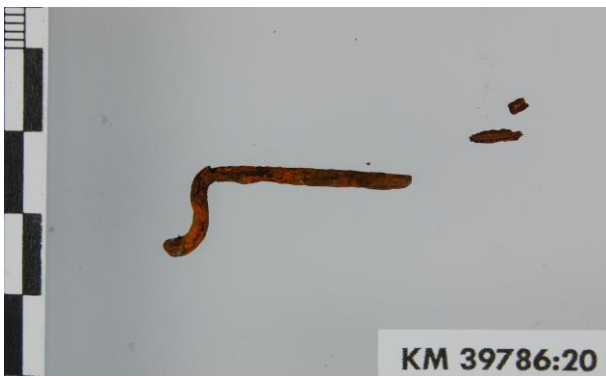
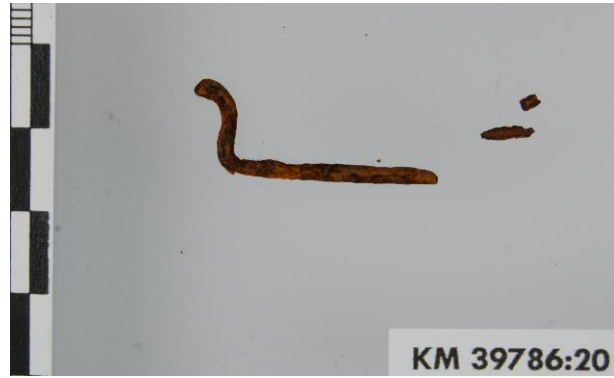
KM 39786:20 neulamainen rautaesine

Esinettä peittää kuivuneen maan ja ruosteen muodostama kerros. Kappaleen pinnassa on runsaasti korroosiokuplia, joista osa on lohjennut irti. Lohkeamissa näkyy tummunut rautapinta ja korroosiokuopissa oranssi jauhemainen aines. Näissä sekä voimakkaasti liuskoittuneissa kohdissa rautapinta ei ole säilynyt.

Ennen konservointia

Pintapalat liimattiin paikoilleen selluloosanitraattiliimalla. Maakerros ja jauhemainen korroosio hiekkapuhallettiin lasipuhalteella pois esineen pinnalta. Esineelle tehtiin stabilointikäsittely keittämällä puhdistetussa vedessä. Kloridien poistumista seurattiin käsittelyn aikana hopeanitraattitestillä aina liuoksen vaihtamisen yhteydessä, ja käsittely lopetettiin kun liuoksessa ei enää mitatessa ilmennyt klorideja. Esine suojattiin mikrokristallivahalla. Vahakäsittely tehtiin vakuumiunissa.

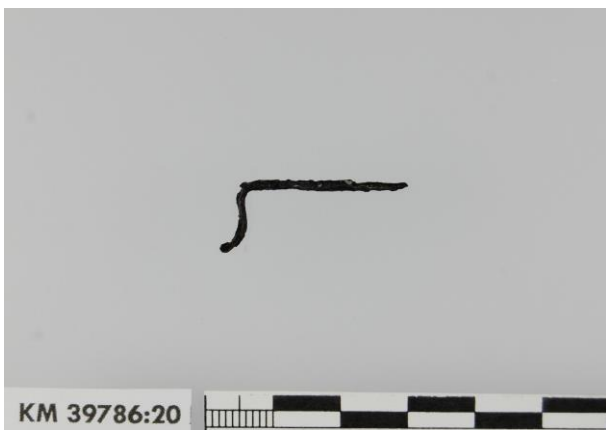
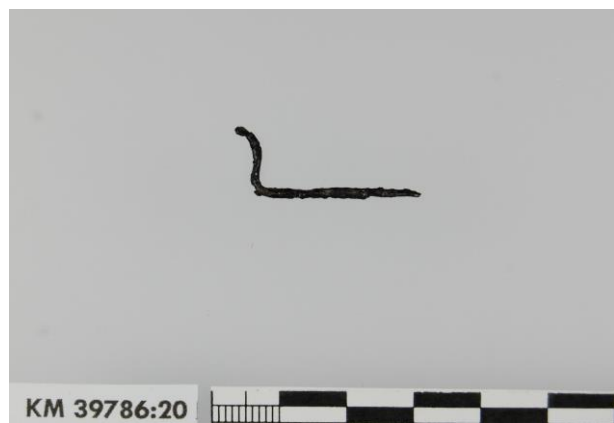
Konservoinnin jälkeen

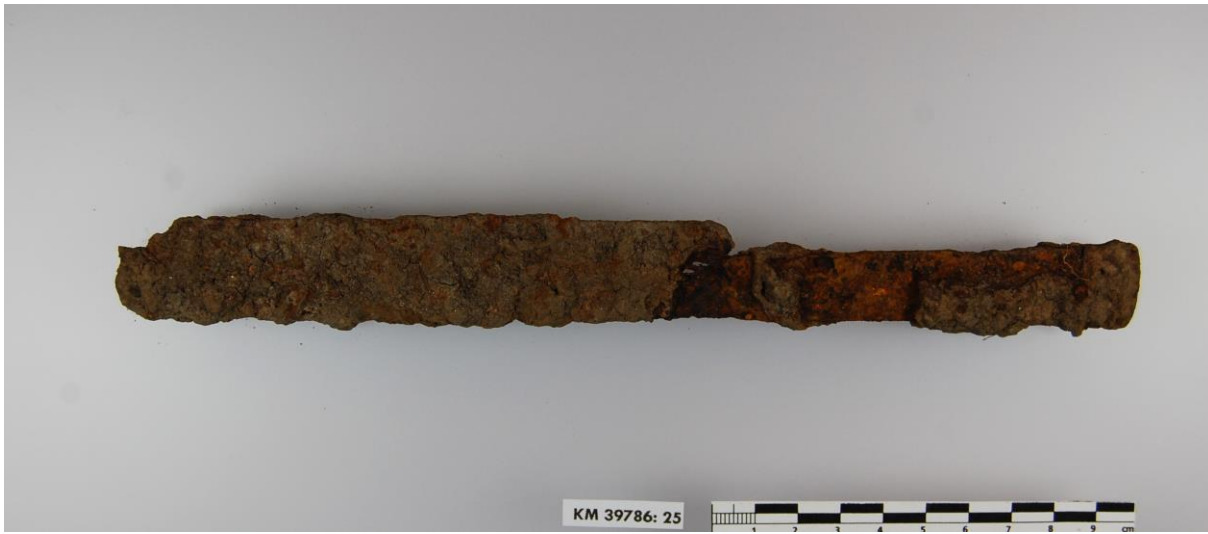
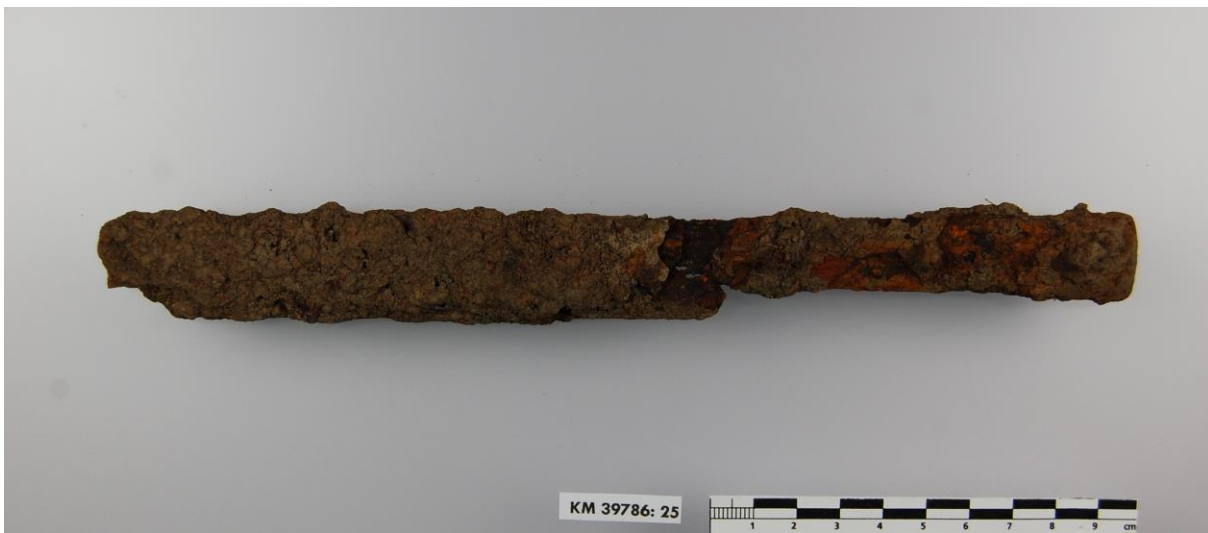
KM 39876:25 veitsi

Veitsi on kokonaisuudessaan erittäin voimakkaasti korrodoitunut ja metallinen rauta on suurelta osin muuttunut korroosioksi niin, että esineessä ei ole alkuperäistä pintaa jäljellä. Esineen muoto on säilynyt ainoastaan korroosikerroksessa. Terä on syöplynyt läpi muutamissa kohdissa, suurin vaurioalue on lähellä kahvaa. Kahvaosa on hieman paremmin säilynyt ja siinä olevat kolme rautaniittiä ovat suhteellisen eheät, kahvan korroosiossa on jälkiä puuaineksesta. Esineestä on lohjennut suuria pintaliuskeita, muuten päällä on epätasainen maakerros jonka seassa on ohuita kasvinosia/juuria.

Ennen konservointia

Suurimmat irronneet pintaliuskeet liimattiin paikoilleen selluloosanitraattiliimalla. Maa-aines ja osa korroosiossa hiekkapuhallettiin lasi- ja pähkinänkuoripuhalteella pois esineen pinnalta. Vaurioituneimmat alueet jätettiin mahdollisimman koskemattomiksi, sillä korroosion poisto kokonaan olisi aiheuttanut esineen rikkoutumisen. Esineelle tehtiin stabilointikäsittely keittämällä puhdistetussa vedessä ja kloridien poistumista seurattiin hopeanitraattitestillä. Käsittelyn aikana terän pää liuskottui irti, ja terän alakulma kahvan vierestä lohkesi irti. Käsittely lopetettiin heti kun hopeanitraattitestissä ei ilmennyt klorideja. Irronneet kappaleet liimattiin takaisin selluloosanitraattiliimalla. Esine suojattiin mikrokristallivahalla. Vahakäsittely tehtiin vakuumiuunissa.

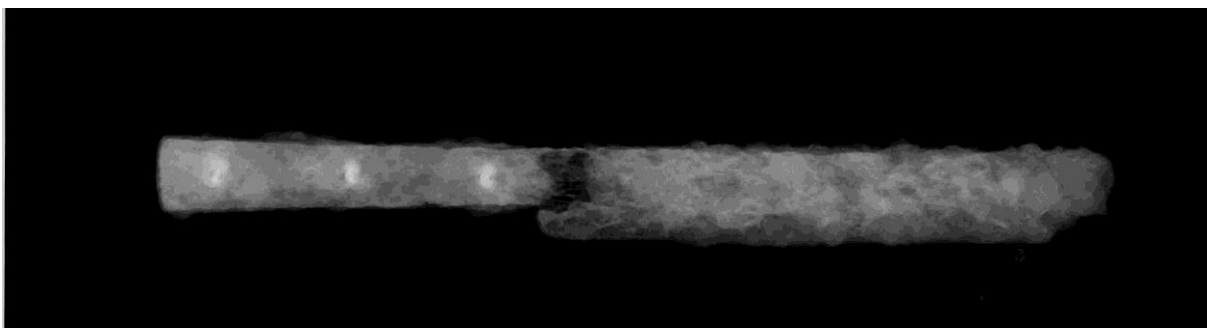
Röntgenkuva. Metallia ei ole enää jäljellä veitsen keskiosassa. Niitit erottuvat kuvassa valkoisina.

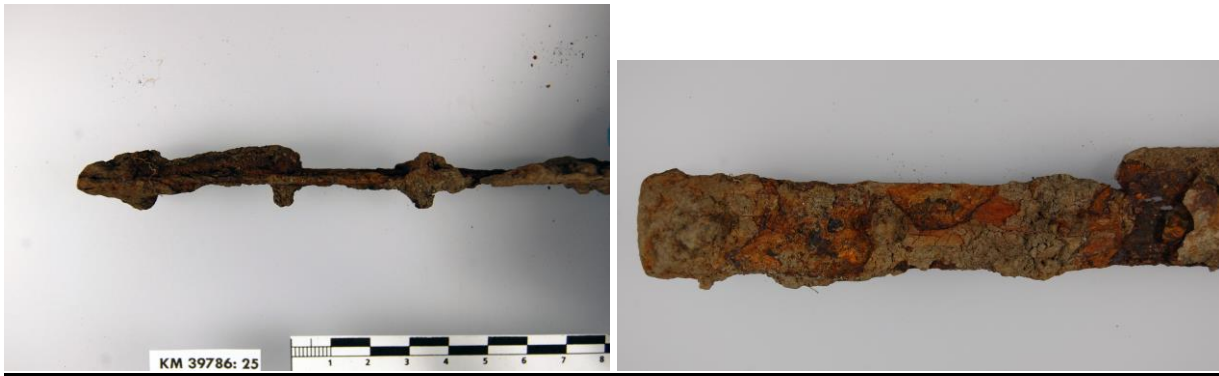
Veitsen kahvassa raudan korroosioon on jäänyt jälkiä puusta.

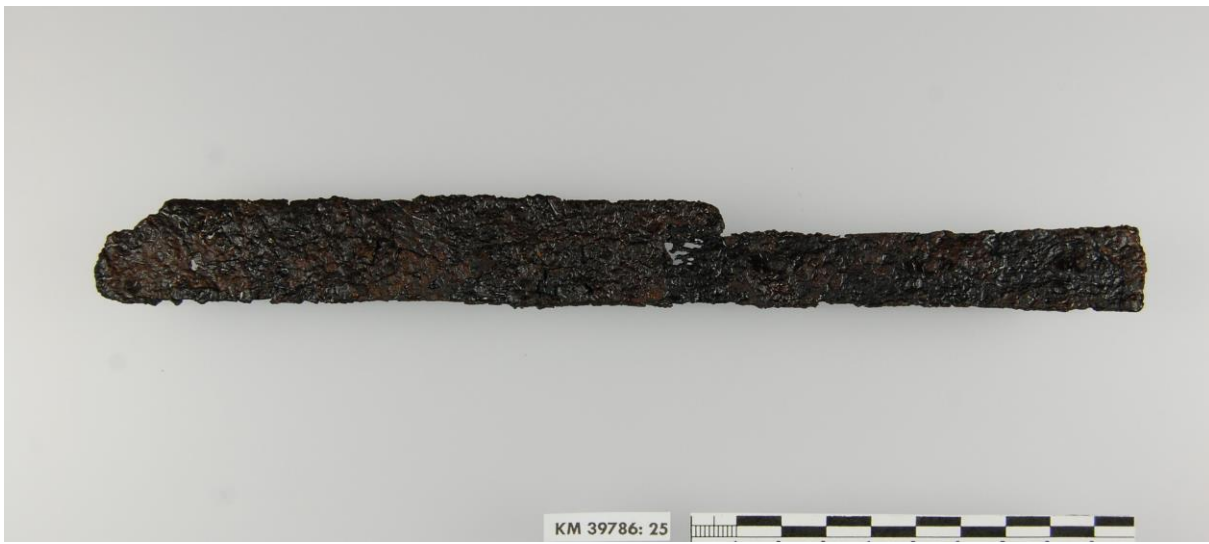
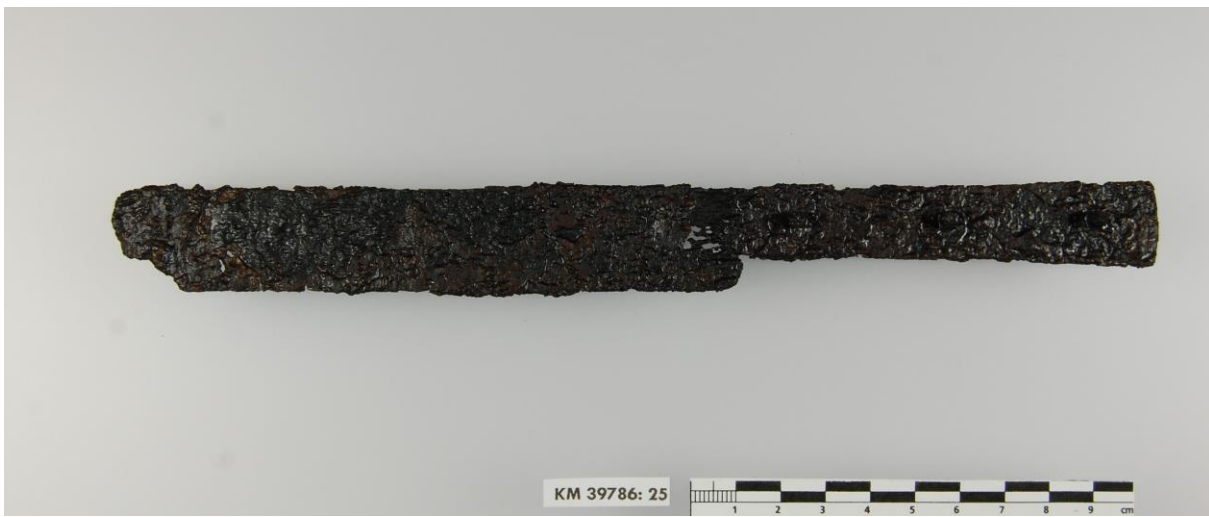
Veitsi on erittäin hauras eikä kestä omaa painoaan, ja sitä on käsiteltävä kauttaaltaan alta tukemalla.

Veitsi konservoinnin jälkeen.

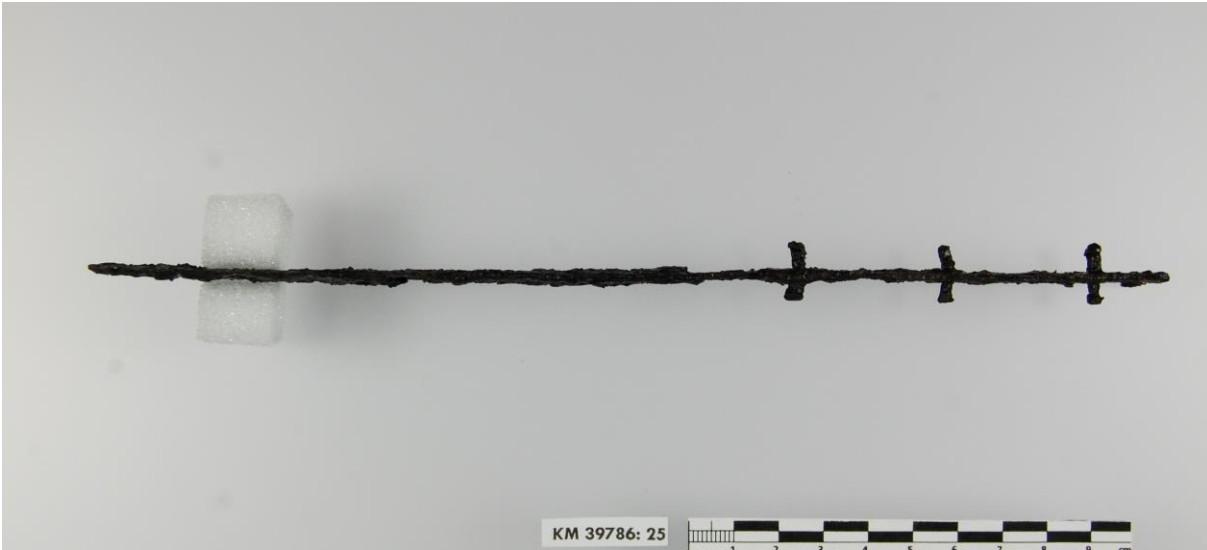
Veitsen profiili konservoinnin jälkeen.

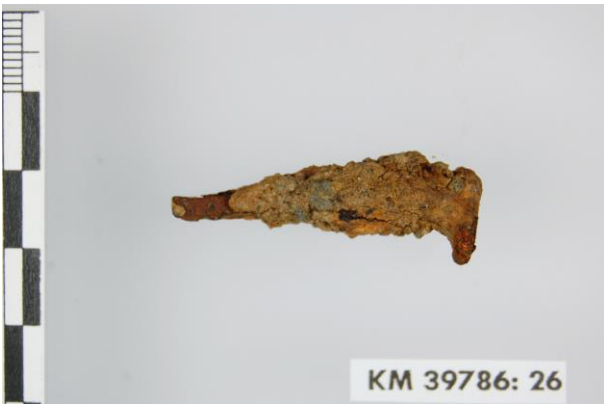
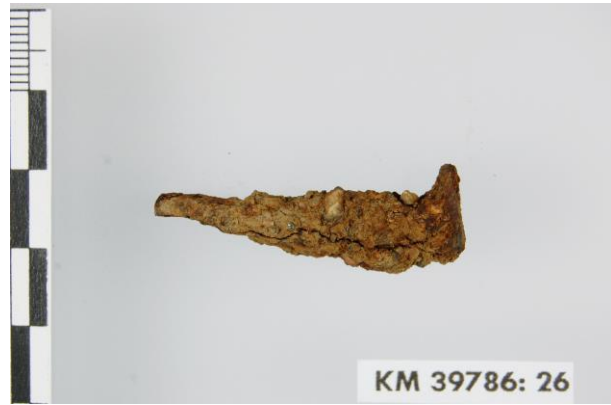
KM 39786:26 rautanaula

Naula on kauttaaltaan epätasaisen, pieniä kiviä sisältävän maakerroksen peitossa, alla on paksuhko ruostekerros. Nämä pintakerrokset ovat halkeilleet pitkittäissuunnassa useasta kohdasta. Raudan pinnassa on runsaasti korroosiokuplia joista osa on lohjennut irti ja alla oleva kuoppainen metalli on näkyvissä.

Ennen konservointia

Maakerros ja jauhemainen korroosio hiekkapuhallettiin lasipuhalteella pois esineen pinnalta. Korroosiokuopissa sekä voimakkaasti liuskoittuneissa kohdissa jauhemaisen korroosion alla rautapinta ei ole säilynyt, minkä vuoksi näihin kohtiin pinta jätettiin mahdollisimman koskemattomaksi. Esineelle tehtiin stabilointikäsittely keittämällä puhdistetussa vedessä. Kloridien poistumista seurattiin käsittelyn aikana hopeanitraattitestillä aina liuoksen vaihtamisen yhteydessä, ja käsittely lopetettiin kun liuoksessa ei enää mitatessa ilmennyt klorideja. Esine suojattiin mikrokristallivahalla. Vahakäsittely tehtiin vakuumiuunissa.

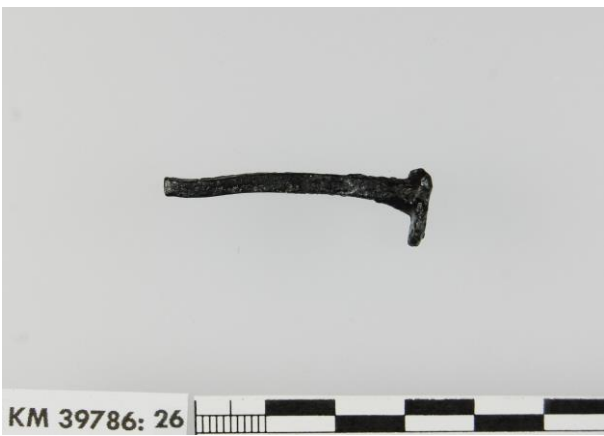
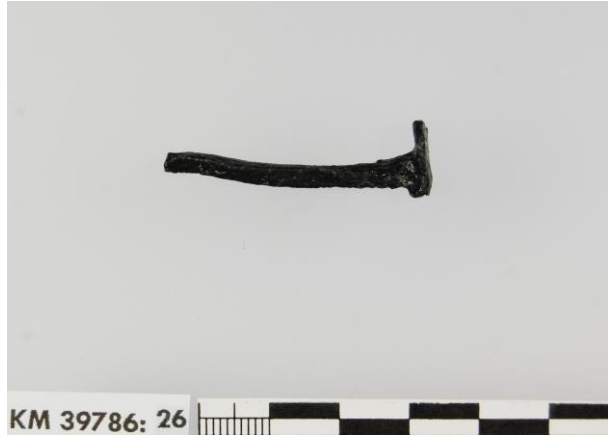
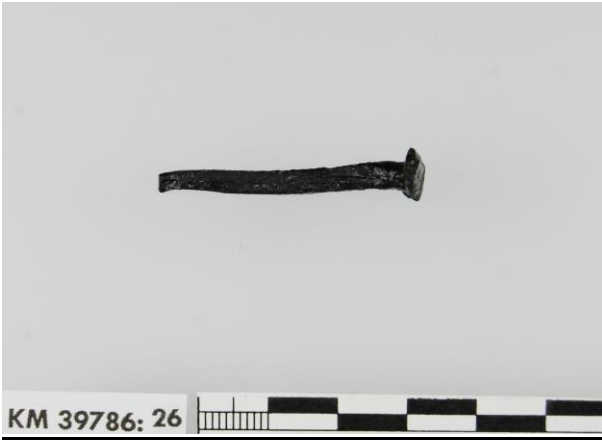
Konservoinnin jälkeen

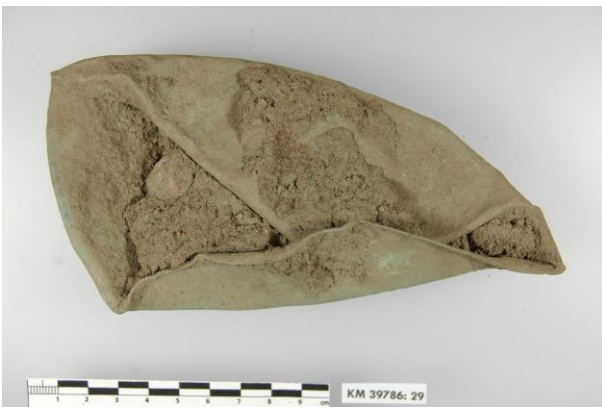
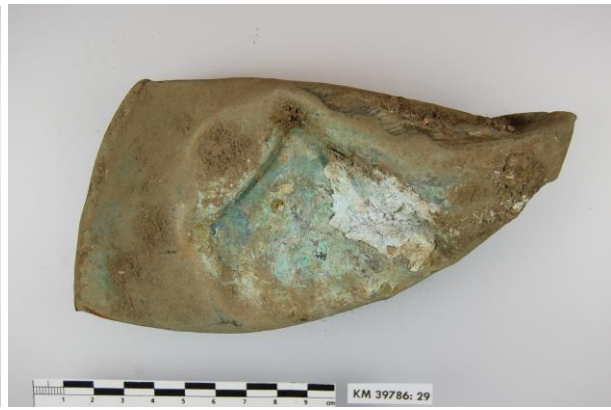
KM 39786:29 kupariastia

Esineen pinnalla ja sisällä on runsaasti kuivunutta maata ja kiviä. Pintaa peittää lähes kauttaaltaan vaaleanvihreä korroosiokerros ja nelikulmaisessa syvennyksessä on vaaleanvihreää jauhemaista korroosotuotetta. Esineen muoto on lytistynyt ja reunat ovat taittuneet keskelle kahdelta suunnalta. Kuparipelti on lommoilla, vääntynyt ja naarmuuntunut. Osa naarmuista on kirkaalle metallipinnalle kuluneita uurteita.

Ennen konservointia

Esine puhdistettiin mekaanisesti skalpellin avulla mikroskoopin alla sekä osittain hiekkapuhaltamalla pähkinänkuori- ja muovipuhalteilla. Pintaan jätettiin jonkin verran kovaa maa-aineksen sekaista korroosiota, jonka poistaminen oli erittäin vaikeaa metallia vahingoittamatta. Toinen niiteistä irtosi maa-aineksen poiston yhteydessä, koska niitin kantaosaa ei ole jäljellä. Myös toisesta niitistä puuttuu kanta, mutta se on kiilautunut esineen sisälle pellin taitoksen väliin. Esineen sisältä saatiin suurin osa kiviaineksesta pois, mutta taitosten väliin jäi muutamia kiviä. Esine suojakäsiteltiin vakuuissa 3 % BTA-liuoksella (etanolissa). Pinta suojattiin Paraloid B72:lla (asetoni:etanoli-liuoksessa 2:1) upottamalla esine liuokseen, jotta suojaus saatiin myös taitoksen sisäpuolelle.

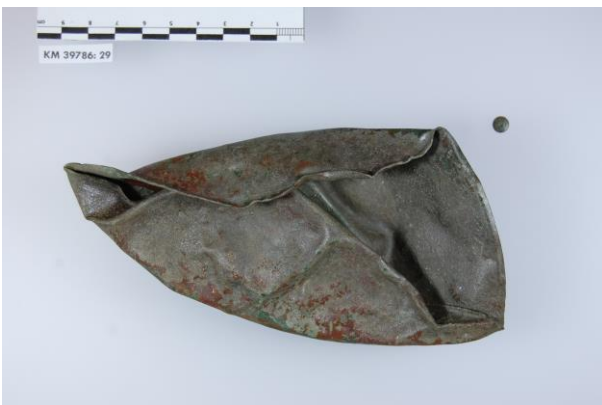
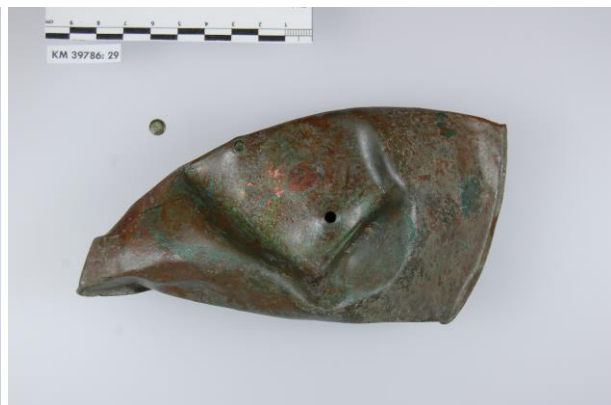
Konservoinnin jälkeen

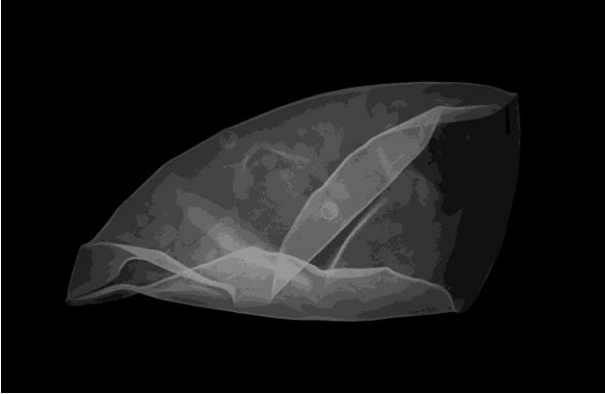
Esineen sisällä olevat kivet näkyvät röntgenkuvassa.
