Sandbergin talo  
A-rapun porrashuoneen  
dokumentointi

Miia Hinnerichsen  
Pirkanmaan maakuntamuseo  
2014

## A-rapun porrashuoneen dokumentointi

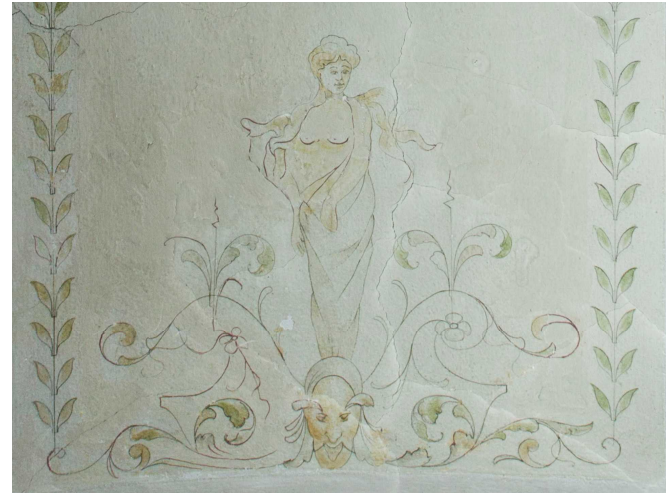
Porrashuoneen eteistilan kattomaalauksen (kattopinta K1) maalipinta on pääosin kadonnut, luonnosviivat näkyvät. RT

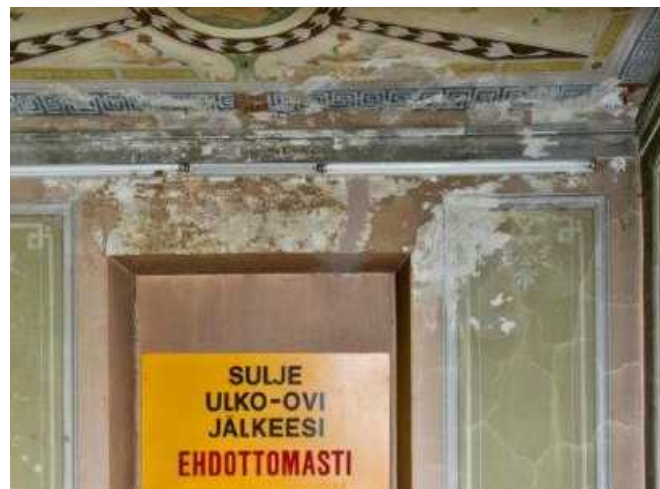
Porrashuoneen kerrostasanteilla näkyy vesivaurioita. Ne lienevät syntyneen seinän takana olevilta parvekkeilta valuneista sadeveesistä. Parvekkeet on sittemmin poistettu käytöstä ja aukko katettu valokatteella. Vaurioiden laajeneminen näyttäisi pysähtyneen.

Vesivaurioita ensimmäisellä kerrostasanteella (seinäpinta S8 ja kattopinta K3). RT

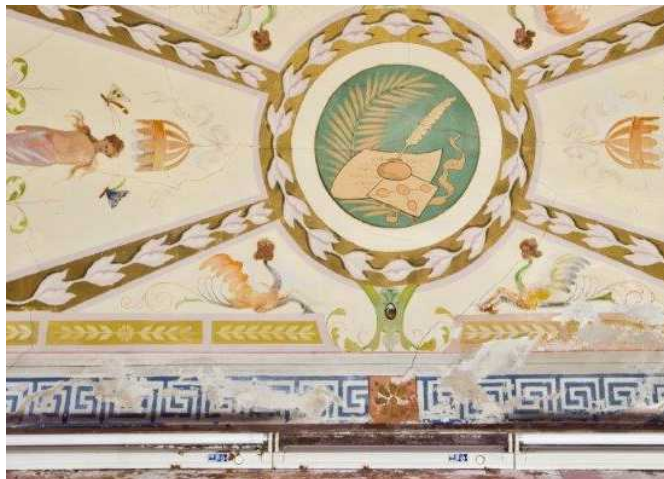
Kosteuden aiheuttamia vaurioita ensimmäisen porrastasanteen katon (kattopinta K3) maalauspinnaassa. RT

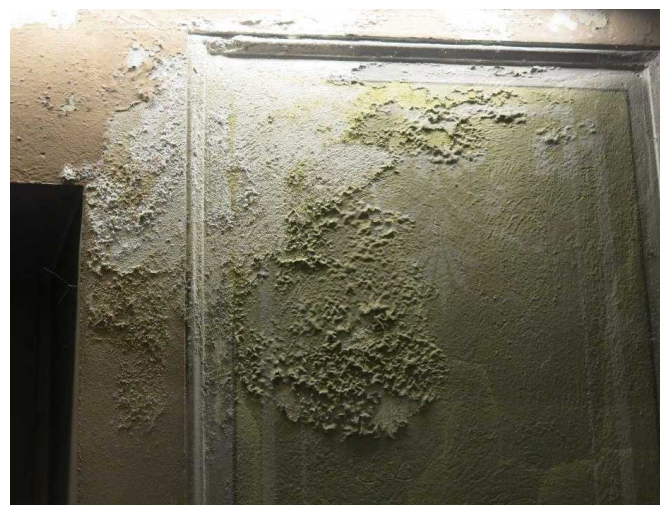
Vesivauriota ensimmäisellä kerrostasanteella (seinäpinta S8). RT

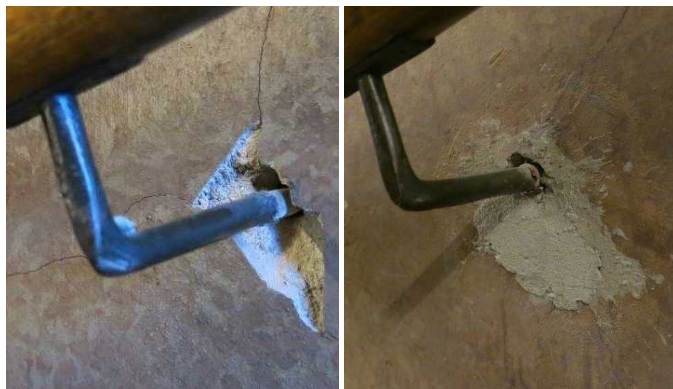
Löystynyt ja kömpelösti korjattu käsijohteen kiinnitys. MH

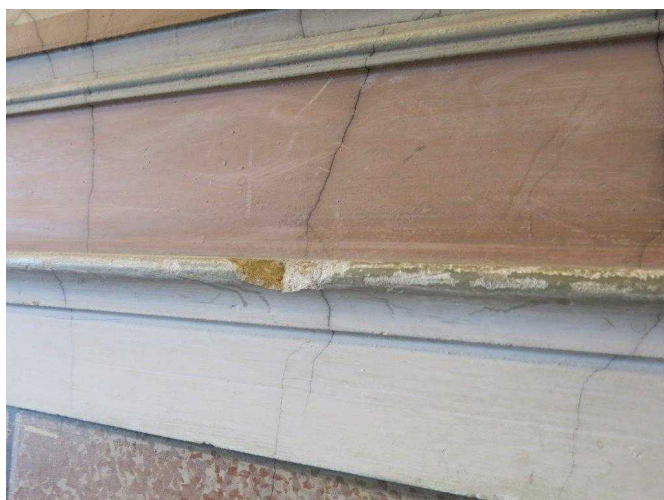
Kerroslistan lohkeama ja seinän hiushalkeamia (seinäpinta S22). MH

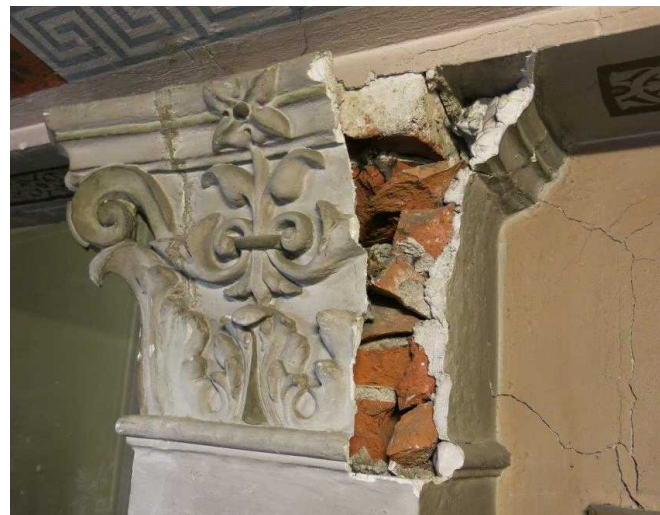
Vakavimmat vauriot ovat A-rapun porrashuoneen kerrostasanteissa ja erityisesti ensimmäisen kerroksen seinissä näkyvät selvät murtumat, jotka perinnerakennusmestari Tapani Koirasen mukaan ovat todennäköisesti syntyneet perustusten liikkumisesta. Vauriot ovat ilmeisesti syntyneet 1979 pohjoispuolisen naapuritontin Kelan talon rakennustöiden yhteydessä. Sandbergin talon Aleksis Kiven puoleisen sivun perustuksia on tuolloin jouduttu paaluttamaan. Perustusten liikkuminen on voinut aiheutua joko paaluttamisesta tai viereisen tontin perustustöiden räjäytyksistä (Koiranen 2014, Sandbergin eli Kekäleen talo 2014).

Ilmeisesti perustan liikkumisesta seurannut rikkoutunut kapiteeli ja seinän hiushalkeamia (seinäpinta S3). MH

A-rapun vaurioiden korjaaminen edellyttäisi perustusten tarkistamista ja tarvittaessa tukemista, jotta voidaan varmistua, että liikkumista ei enää tapahdu. Tämän jälkeen sisäpintojen vauriot voidaan korjata (Koiranen 2014).

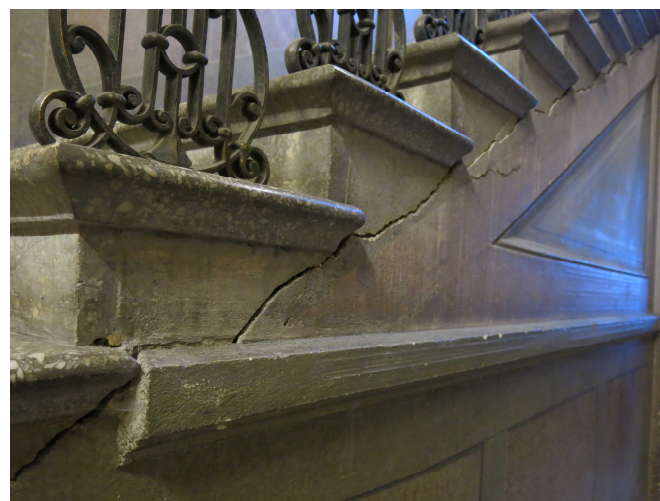
Ilmeisesti perustan liikkumisesta seurannut murtuma (seinäpinta S4) MH

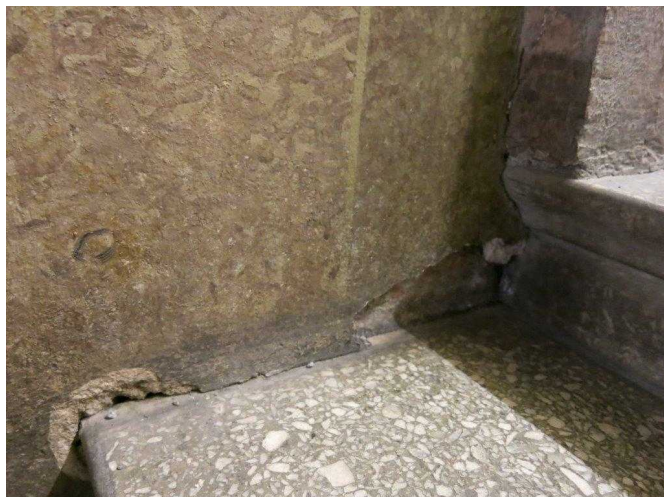
Rappauspinnan vaurioita porraskelman ja seinän yhtymäkohdassa (seinäpinta S6). MH

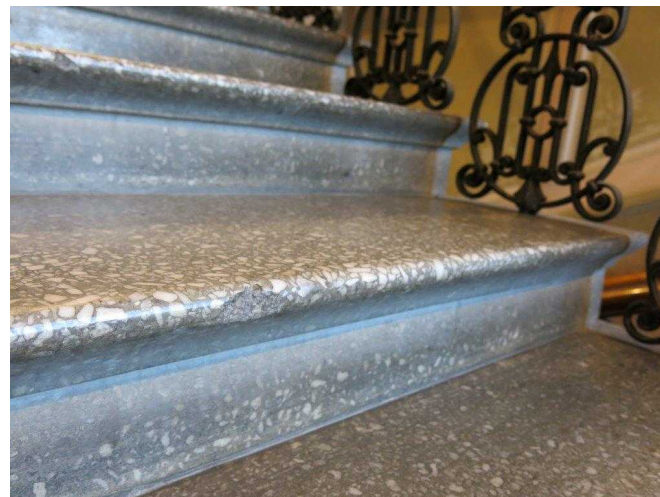
Porraskelman etureunan lohkeama (lattiapinta L10). MH

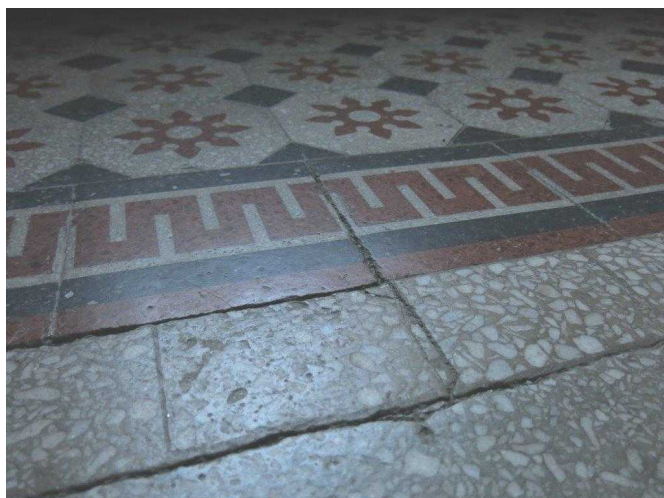
Kerrostasanteen lattiapinnan halkeama (lattiapinta L9)

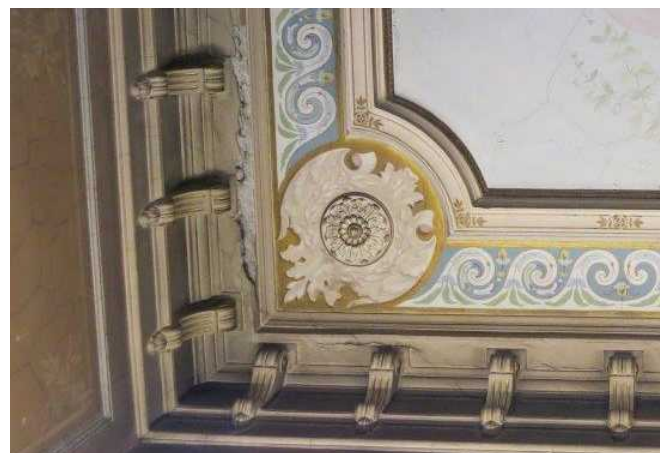
Hiushalkeamia ja kattolistan lohkeama (kattopinta K8). MH

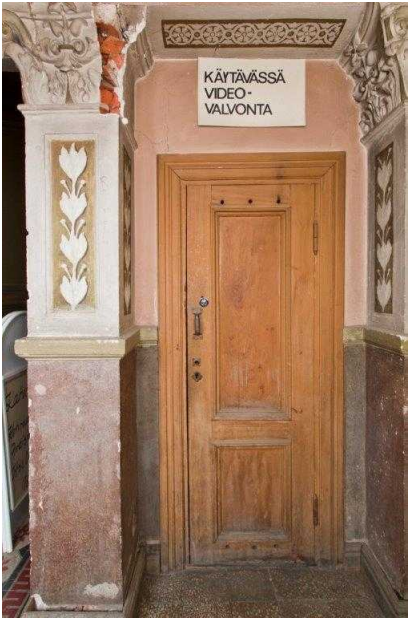
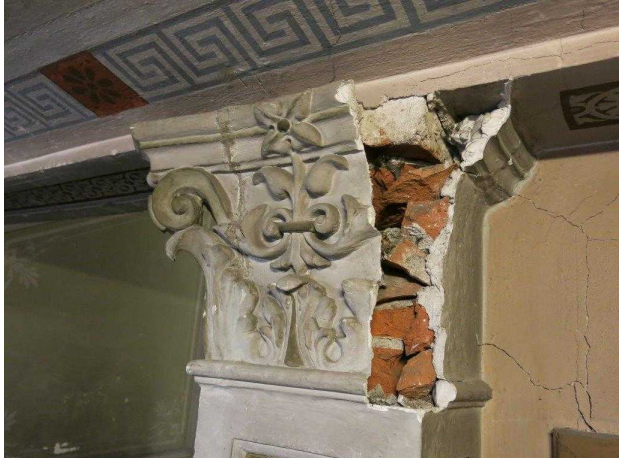
Seinäpinnan koodi	Valokuvat, seinäpinnan sijainti pohjakuvassa sekä kuvaus	Vauriot ja muut huomiot
S3

<p data-bbox="1783 336 2007 400">Seinäpinnat ovat likaantuneet.</p> <p data-bbox="1783 419 2040 515">Seinän yläosassa, oven yläpuolella on hiushalkeamia.</p> <p data-bbox="1783 534 1995 630">Kapiteelista on lohjennut irti iso osa kulmasta.</p> <p data-bbox="1783 649 2029 850">Pilasterissa, etenkin sen alaosassa, näkyy kuluman aiheuttamaa, rappauksen ja maali-pinnan irtoamista.</p> <p data-bbox="1783 869 1980 933">Pilasterissa on tussisuttuja.</p> <p data-bbox="1783 952 2040 1080">Kerroslistan etureunassa ja pilasterin kulmissa on lohkeamia.</p> <p data-bbox="1783 1099 2040 1163">Jalkalistat ovat osin irti.</p>

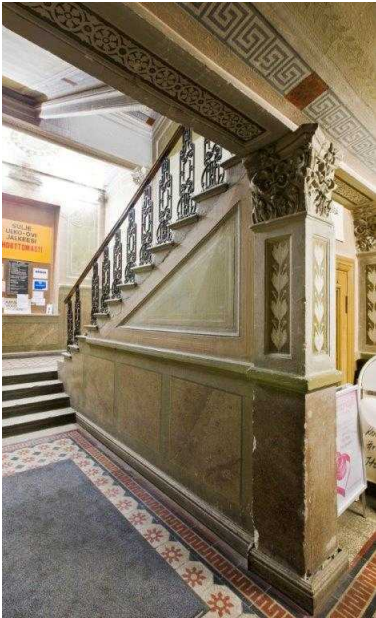
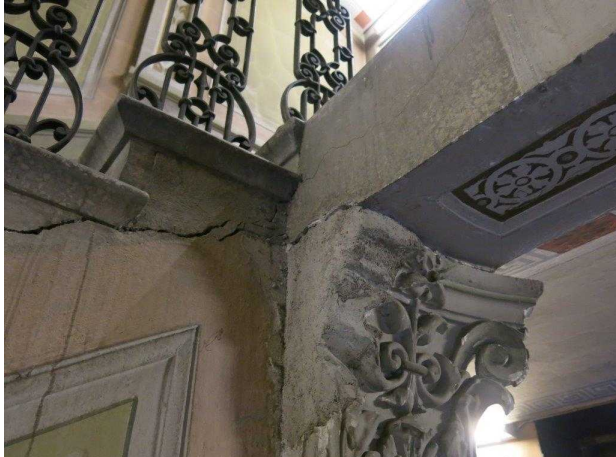
Seinäpinnan koodi	Valokuvat, seinäpinnan sijainti pohjakuvassa sekä kuvaus	Vauriot ja muut huomiot
S4

<p data-bbox="1783 336 2007 395">Seinäpinnat ovat likaantuneet.</p> <p data-bbox="1783 421 2024 544">Seinän yläosassa, porrasaskelmien alla on leveä murtuma.</p> <p data-bbox="1783 569 2024 660">Seinän yläosassa on mustekynäсутua.</p> <p data-bbox="1783 686 2024 852">Kapiteelista on lohjennut irti iso osa kulmasta ja se on korjattu kömpelösti rappauksella.</p> <p data-bbox="1783 873 2040 1107">Seinässä ja pilasterissa, etenkin niiden alaosassa, näkyy kuluman aiheuttamaa, rappauksen ja maali-pinnan irtoamista.</p> <p data-bbox="1783 1128 2040 1251">Kerroslistan etureunassa ja pilasterin kulmissa on lohkeamia.</p> <p data-bbox="1783 1272 2040 1331">Jalkalistat ovat osin irti.</p>

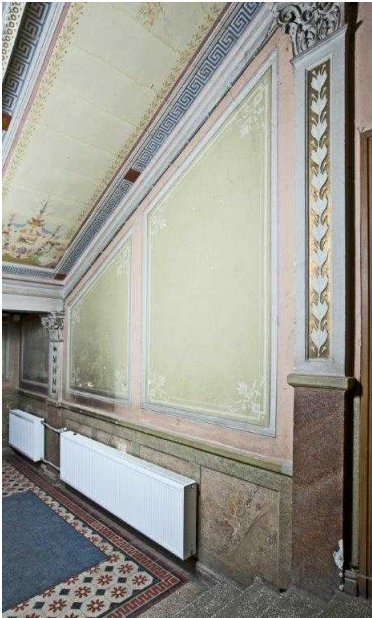
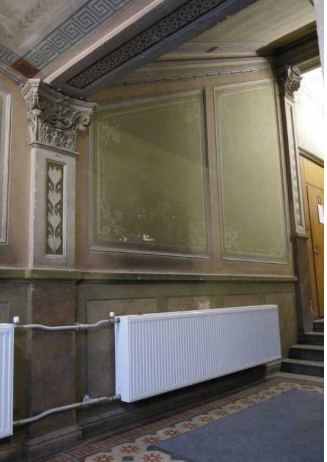
Seinäpinnan koodi	Valokuvat, seinäpinnan sijainti pohjakuvassa sekä kuvaus	Vauriot ja muut huomiot
S6

<p>Tiilimuurattu, sileäksi rapattu seinäpinta, jonka viisto yläosa rajautuu yläpuoliseen porrassyöksyyn. Seinän yläosassa on profiloitu kattolista. Seinän ylä- ja alaosien välissä kulkee ulkoneva vihreä kerroslista. Seinän yläosa on maalattu puuterinvärisellä maalilla, jossa on laajat epäsäännöllisen nelikulmionmuotoiset profiloidulla listoituksella rajatut vihreät peilikentät, joihin on sablonilla tuputettu ja käsin maalaten täydennetty vaalea kasvialiheinen ornamenttikuvio.</p> <p>Seinän alaosassa on kahdesta erivärisestä marmoroinnista muodostuvat neljä nelikulmaista peilikenttää. Seinän oikeassa reunassa on pilasteri, jonka alaosa on tummanruskeaksi marmoroitu, yläosassa on käsin maalattu kasvialiheinen ornamenttikuvio ja yläpäässä kompositakapiteeli. Lattianrajassa on seinien alaosien tapaan marmoroiden maalatut puiset profiloituneet jalkalistat.</p> <p>Seinän alaosalle on kiinnitetty moderni vesikiertoinen keskuslämmityspatteri. Sen taakse on jäänyt seinään poratut reiät, joista päätellen samalla paikalla on aiemminkin ollut lämpöpatteri, joskin nykyistä huomattavasti lyhyempi. Seinän yläosassa, aivan kattolistan tuntumassa kulkee pinta-asennettuja sähköjohtoja.</p> <p>Porrashuoneen sivuseinät S6, S10, S14, S18 ja S22 muistuttavat toisiaan, joskin seinän muoto ja korkeus vaihtelevat ja värit sekä koristelu ovat 3. kerroksessa poikkeavat.</p>	<p>Seinäpinnat ovat likaantuneet erityisesti lämpöpatterin vasemman päädyn yläpuolelta, missä näkyy selvä tummentuma.</p> <p>Seinäpinnoissa, näkyy kuluman aiheuttamaa, rapauksen ja maalipinnan irtoamista.</p> <p>Kerroslistan etureunassa ja pilasterin kulmissa on lohkeamia.</p> <p>Pilasterin alakulmassa on tuore, melko isokokoinen lohkeama.</p>

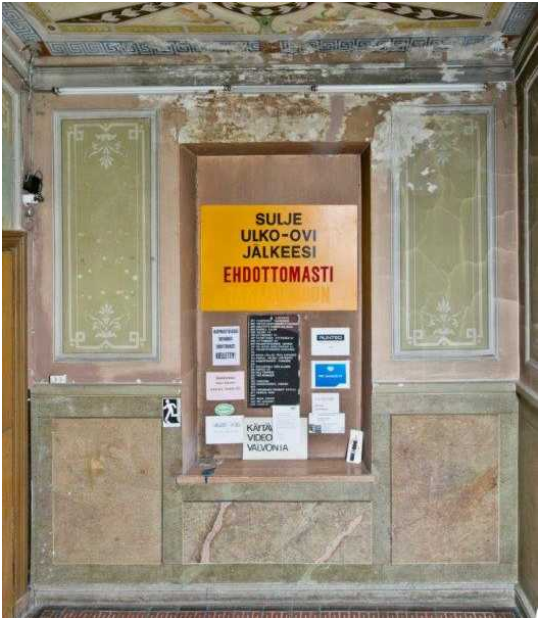
Seinäpinnan koodi	Valokuvat, seinäpinnan sijainti pohjakuvassa sekä kuvaus	Vauriot ja muut huomiot
S8

<p>Sandbergin talo A-rappu porrashuone 1 krs</p> <p>Sisätilan pintojen koodaus S = seinäpinta L = Lattiapinta K = kattopinta</p> <p>Ensimmäisen kerrostasanteen tiilimuurattu, sileäksi rapattu päätyseinä, jonka keskellä on kookas syvennyksessä on alkujaan ollut ikkuna sisäpihalle. Ikkunalauta on puinen ja sen etureuna hieman profiloitu. Ikkuna-aukko on suljettu maalatulla metallilevyllä viimeistään 1980-luvulla. Levyyn on kiinnitetty oven sulkemisesta muistuttava kookas oranssinvärinen kovalevy, porrashuoneen nimitaulu ja liiketoimivien yritysten mainoksia.</p> <p>Seinän yläosassa on profiloitu kattolista ja pelkistetyt loisteputkivalaisimet. Seinän yläosa on maalattu puuterinvärisellä maalilla. Syvennyksen molemmin puolin on profiloidulla listoituksella rajatut vihreät nelikulmaiset peilikentät, joihin on sablonilla tuputettu ja käsin maalaten täydennetty vaalea kasviaiheinen ornamenttikuvio.</p> <p>Seinän alaosassa on kahdesta erivärisestä marmoroinnista muodostuvat kolme nelikulmaista peilikenttää. Seinän ylä- ja alaosien välissä kulkee ulkoneva vihreä kerroslista. Seinän vasemmassa reunassa, listan yläpuolella on pistorasia. Lattianrajassa on seinien alaosien tapaan marmoroiden maalattu puinen profiloitu jalkalista.</p> <p>Eteistilan ja tasanteiden aukolliset päätyseinät S1, S8, S12, S16, S20 ja S24 muistuttavat hieman toisiaan, joskin seinän korkeus ja ovet ja ikkunat poikkeavat toisistaan.</p>	<p>Seinäpinnat ovat likaantuneet.</p> <p>Seinän yläosassa näkyy runsaasti veden aiheuttamaa maali- ja rappauspinnan kupruilua sekä krakeloitumista.</p> <p>Seinän keskiosassa hiushalkeamia, joista osaa on korjattu.</p> <p>Seinäpinnoissa, näkyy kuluman aiheuttamaa, rappauksen ja maali-pinnan irtoamista.</p> <p>Kerroslistan etureunassa on lohkeamia.</p> <p>Loisteputkivalaisimet sopivat huonosti porrashuoneeseen tyyliin.</p>

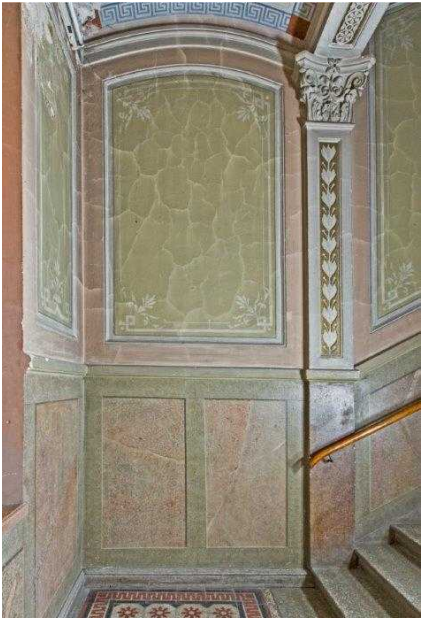
Seinäpinnan koodi	Valokuvat, seinäpinnan sijainti pohjakuvassa sekä kuvaus	Vauriot ja muut huomiot
S9

<p>Sisätilan pintojen koodaus S = seinäpinta L = Lattiapinta K = Kattopinta</p> <p>Ensimmäisen kerrostasanteen kapea tiilimuurattu, sileäksi rapattu sivuseinä, jonka yläosa kaartuu katon holvauksen mukaisesti. Seinän yläosassa on profiloitu kattolista. Seinän yläosa on maalattu puuterinvärisellä maalilla ja sen keskellä on profiloidulla listoituksella rajattu, yläosasta kaartuva, vihreä peilikenttä, johon on sablonilla tuputettu ja käsin maalausten täydennetty vaalea kasviaiheinen ornamenttikuvio. Seinän yläosassa on jäljistä päätellen ollut aikaisemmin seinään kiinnitetty valaisin.</p> <p>Seinän ylä- ja alaosien välissä kulkee ulkoneva vihreä kerroslista. Alaosassa on kahdesta erivärisestä marmoroinnista muodostuvat kaksi nelikulmaista peilikenttää. Lattianrajassa on seinien alaosien tapaan marmoroiden maalattu puinen profiloitu jalkalista.</p> <p>Eteistilan ja tasanteiden umpinaiset kapeat sivuseinät S2, S5, S9, S11, S13, S17, S19, S21 ja S25 muistuttavat toisiansa, joskin seinän korkeus vaihtelee ja väritys on 3. kerroksessa poikkeava.</p>	<p>Seinäpinnat ovat likaantuneet.</p> <p>Seinän yläosassa näkyy maali- ja rappauspinnan krakeloitumista.</p>

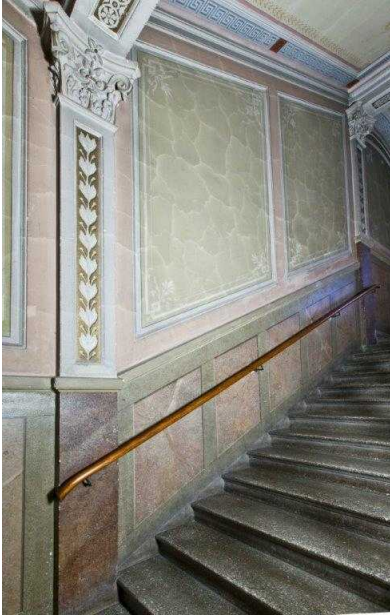
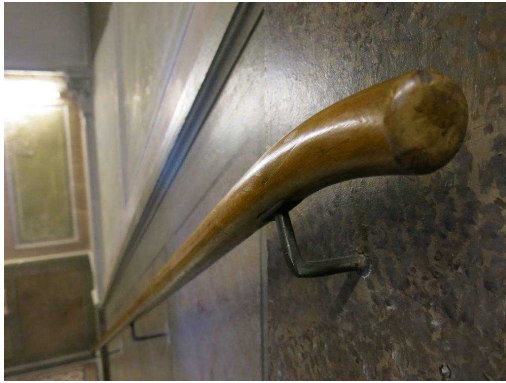
Seinäpinnan koodi	Valokuvat, seinäpinnan sijainti pohjakuvassa sekä kuvaus	Vauriot ja muut huomiot
2 krs		
S10

<p data-bbox="1783 368 2042 432">Seinäpinnat ovat likaantuneet.</p> <p data-bbox="1783 456 2042 616">Seinän yläosassa näkyy selvää maali- ja rappauspinnan krakeloitumista.</p> <p data-bbox="1783 639 2042 871">Pilasterissa näkyy vähäistä kuluman aiheuttamaa rappauksen ja maali-pinnan irtoamista ja kulmissa on pieniä lohkeamia.</p> <p data-bbox="1783 895 2042 959">Käsijohteen kiinnitys on löystynyt.</p>

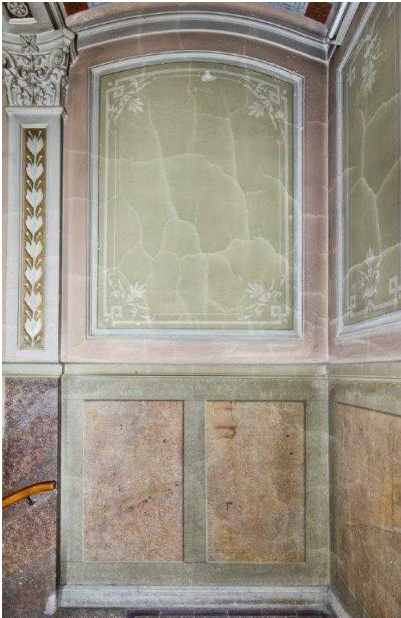
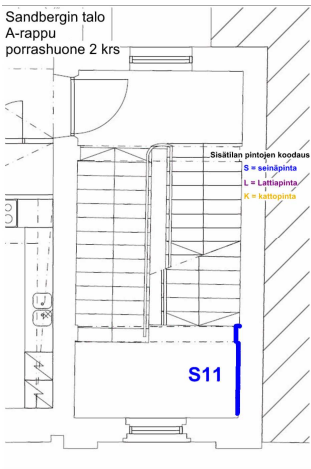
Seinäpinnan koodi	Valokuvat, seinäpinnan sijainti pohjakuvassa sekä kuvaus	Vauriot ja muut huomiot
S11

<p>Sisätilan pintojen koodaus S = seinäpinta L = lattiapinta K = kattopinta</p> <p>S11</p> <p>Ensimmäisen lepotasanteen kapea tiilimuurattu, sileäksi rapattu sivuseinä, jonka yläosa kaartuu katon holvauksen mukaisesti. Seinän yläosassa on profiloitu kattolista. Seinän yläosa on maalattu puuterinvärisellä maalilla ja sen keskellä on profiloidulla listoituksella rajattu, yläosasta kaartuva, vihreä peilikenttä, johon on sablonilla tuputettu ja käsin maalausten täydennetty vaalea kasviaiheinen ornamenttikuvio.</p> <p>Seinän alaosassa on kahdesta erivärisestä marmoroinnista muodostuvat kaksi nelikulmaista peilikenttää. Seinän ylä- ja alaosien välissä kulkee ulkoneva vihreä kerroslista. Lattianrajassa on seinien alaosien tapaan marmoroiden maalattu puinen profiloitu jalkalista.</p> <p>Seinän vasemmassa reunassa on pilasteri, jonka alaosa on tummanruskeaksi marmoroitu, yläosassa on käsin maalattu kasviaiheinen ornamenttikuvio ja yläpäässä kompositakapiteeli. Pilasterin alaosaan on kiinnitetty metallisella kiinnikkeellä läpileikkaukseltaan pyöreä puinen, ootrattu ja lakattu käsijohde.</p> <p>Eteistilan ja tasanteiden umpinaiset kapeat sivuseinät S2, S5, S9, S11, S13, S17, S19, S21 ja S25 muistuttavat toisistaan, joskin seinän korkeus vaihtelee ja väritys on 3. kerroksessa poikkeava.</p>	<p>Seinäpinnat ovat likaantuneet.</p> <p>Seinän yläosassa näkyy selvää maali- ja rappauspinnan krakeloitumista.</p> <p>Seinällä näkyy paikoitellen kuluman aiheuttamaa rappauksen ja maali-pinnan irtoamista sekä muutamia pistemäisiä vaurioita.</p> <p>Kerroslistan etureunassa on pieniä lohkeamia.</p> <p>Pilasterin kulmassa on suurehko lohkeama, joka on korjattu kömpelästi rappauksella.</p>

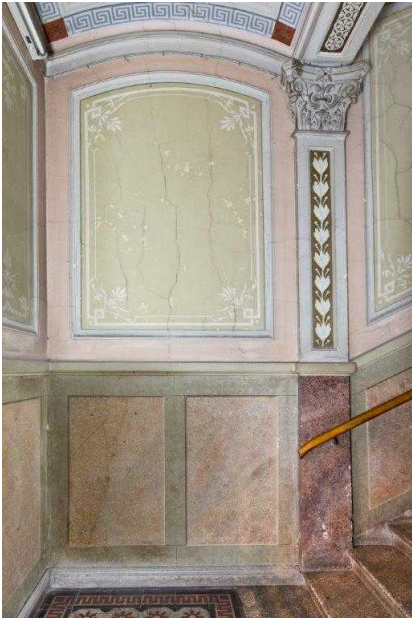
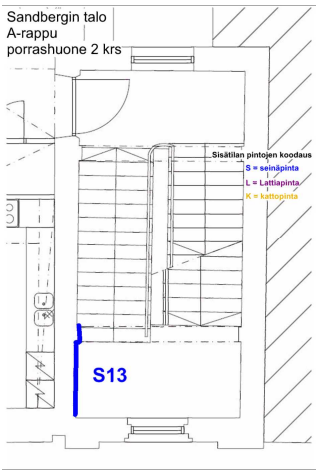
Seinäpinnan koodi	Valokuvat, seinäpinnan sijainti pohjakuvassa sekä kuvaus	Vauriot ja muut huomiot
S13

<p>Sisätilan pintojen koostaus S = seinäpinta L = lattiapinta K = kattopinta</p> <p>S13</p> <p>Ensimmäisen lepotasanteen kapea tiilimuurattu, sileäksi rapattu sivuseinä, jonka yläosa kaartuu katon holvauksen mukaisesti. Seinän yläosassa on profiloitu kattolista. Seinän yläosa on maalattu puuterinvärisellä maalilla ja sen keskellä on profiloidulla listoituksella rajattu, yläosasta kaartuva, vihreä peilikenttä, johon on sablonilla tuputettu ja käsin maalausten täydennetty vaalea kasviaiheinen ornamenttikuvio.</p> <p>Seinän alaosassa on kahdesta erivärisestä marmoroinnista muodostuvat kaksi nelikulmaista peilikenttää. Seinän ylä- ja alaosien välissä kulkee ulkoneva vihreä kerroslista. Lattianrajassa on seinien alaosien tapaan marmoroiden maalattu puinen profiloitu jalkalista. Seinän yläosassa, aivan kattolistan tuntumassa kulkee pinta-asennettu sähköjohto.</p> <p>Seinän oikeassa reunassa on pilasteri, jonka alaosa on tummanruskeaksi marmoroitu, yläosassa on käsin maalattu kasviaiheinen ornamenttikuvio ja yläpäässä kompositakapiteeli. Pilasterin alaosaan on kiinnitetty metallisella kiinnikkeellä läpileikkaukseltaan pyöreä puinen, ootrattu ja lakattu käsijohde.</p> <p>Eteistilan ja tasanteiden umpinaiset kapeat sivuseinät S2, S5, S9, S11, S13, S17, S19, S21 ja S25 muistuttavat toisiinsa, joskin seinän korkeus vaihtelee ja väritys on 3. kerroksessa poikkeava.</p>	<p>Seinäpinnat ovat likaantuneet.</p> <p>Seinän yläosassa on selviä halkeamia ja veden aiheuttamaa maali- ja rappauspinnan kupruilua.</p> <p>Seinän ja pilasterin alaosissa näkyy paikoitellen kuluman aiheuttamaa rappauksen ja maalipinnan irtoamista.</p> <p>Pilasterissa kulmissa on pieniä lohkeamia.</p>

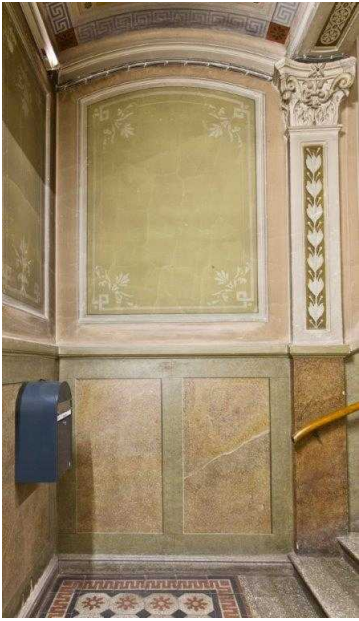
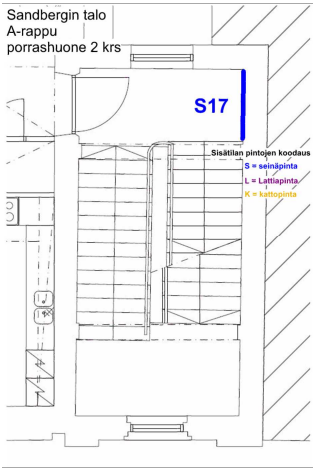
<p>Sisätilan pintojen koostaus S = seinäpinta L = lattiapinta K = kattopinta</p> <p>Toisen kerrostasanteen kapea tiilimuurattu, sileäksi rapattu sivuseinä, jonka yläosa kaartuu katon holvauksen mukaisesti. Seinän yläosassa on profiloitu kattolista ja aivan kattolistan tuntumassa kulkee pinta-asennettu sähköjohto.</p> <p>Seinän yläosa on maalattu puuterinvärisellä maalilla ja sen keskellä on profiloidulla listoituksella rajattu, yläosasta kaartuva, vihreä peilikenttä, johon on sablonilla tuputettu ja käsin maalaten täydennetty vaalea kasviaiheinen ornamenttikuvio. Seinän yläosassa on jäljistä päätellen ollut aikaisemmin seinään kiinnitetty valaisin. Alaosassa on kahdesta erivärisestä marmoroinnista muodostuvat kaksi nelikulmaista peilikenttää.</p> <p>Seinän vasemmassa reunassa on pilasteri, jonka alaosa on tummanruskeaksi marmoroitu, yläosassa on käsin maalattu kasviaiheinen ornamenttikuvio ja yläpäässä kompositakapiteeli. Seinän ylä- ja alaosien välissä kulkee ulkoneva vihreä kerroslista. Lattianrajassa on seinien alaosien tapaan marmoroiden maalattu puinen profiloitu jalkalista.</p> <p>Eteistilan ja tasanteiden umpinaiset kapeat sivuseinät S2, S5, S9, S11, S13, S17, S19, S21 ja S25 muistuttavat toisinaan, joskin seinän korkeus vaihtelee ja väritys on 3. kerroksessa poikkeava.</p>	<p>Seinäpinnat ovat likaantuneet.</p> <p>Seinän yläosassa näkyy vähäistä maali- ja rappauspinnan krakeloitumista.</p> <p>Seinäpinnassa, kerroslistan yläpuolella näkyy hankaamis- tai pyyhkimisjälkiä.</p> <p>Kapiteelista on lohjennut irti iso osa kulmasta ja se on korjattu kömpelästi rappauksella.</p> <p>Pilasterissa näkyy kuluman aiheuttamaa rappauksen ja maalipinnan irtoamista ja kulmissa on pieniä lohkeamia.</p>

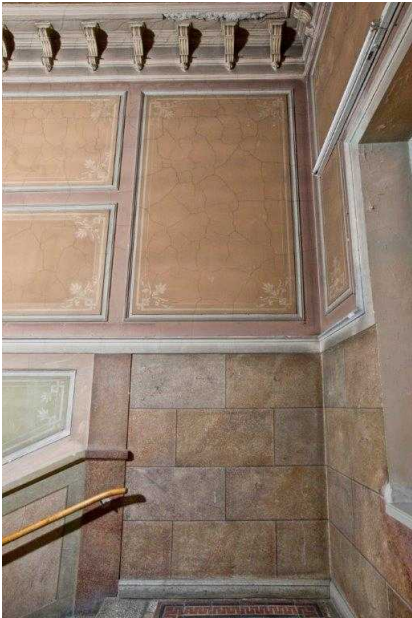
<p data-bbox="315 970 607 1437">Sandbergin talo A-rappu porrashuone 3 krs</p> <p data-bbox="495 1054 600 1114">Sisätilan pintojen koodaus S = seinäpinta L = Lattiapinta K = kattopinta</p> <p data-bbox="488 1326 533 1350">S19</p> <p data-bbox="972 336 1749 1126"> <p>Toisen lepotasanteen kapea tiilimuurattu, sileäksi rapattu sivuseinä, joka ulottuu porrashuoneen kattoon asti.</p> <p>Seinän alaosa on maalattu marmorilaatoitusta imitoivaksi. Lattianrajassa on marmoroiden maalattu puinen profiloitu jalkalista. Vasempaan reunaan on maalattu tummemman ruskealla marmoroinnilla pilasterimainen pystykenttä, jonka puolivälissä kulkee ulkoneva kerroslista. Kerroslistan alapuolelle on kiinnitetty metallisella kiinnikkeellä läpileikkaukseltaan pyöreä puinen, ootrattu ja lakattu käsijohde.</p> <p>Seinän ylä- ja alaosien välissä on vaalea profiloitu kerroslista. Listan päällä on jälkiä aiemmista pinta-asennetuista sähkövedoista. Seinän yläosa on maalattu puuterinvärisellä maalilla ja sen keskellä on profiloidulla listoituksella rajattu, nelikulmainen kellanruskeaksi maalattu peilikenttä, johon on sablonilla tuputettu ja käsin maalaten täydennetty vaalea kasviaiheinen ornamenttikuvio. Yläreunassa on leveä profiloitu kattolista sekä kattoa kannattelevat kaunismuotoiset koristekonsolit.</p> <p>Eteistilan ja tasanteiden umpinaiset kapeat sivuseinät S2, S5, S9, S11, S13, S17, S19, S21 ja S25 muistuttavat toisiinsa, joskin seinän korkeus vaihtelee ja väritys on 3. kerroksessa poikkeava.</p> </p>	<p data-bbox="1783 336 2007 400">Seinäpinnat ovat likaantuneet.</p> <p data-bbox="1783 424 2029 584">Seinän yläosassa näkyy selvää maa- ja rappauspinnan krakeloitumista.</p> <p data-bbox="1783 608 2007 703">Kerroslistan etureunassa on lohkeamia.</p> <p data-bbox="1783 727 2029 855">Käsijohteen kiinnitys on löystynyt ja sitä on korjattu kömpelösti.</p>

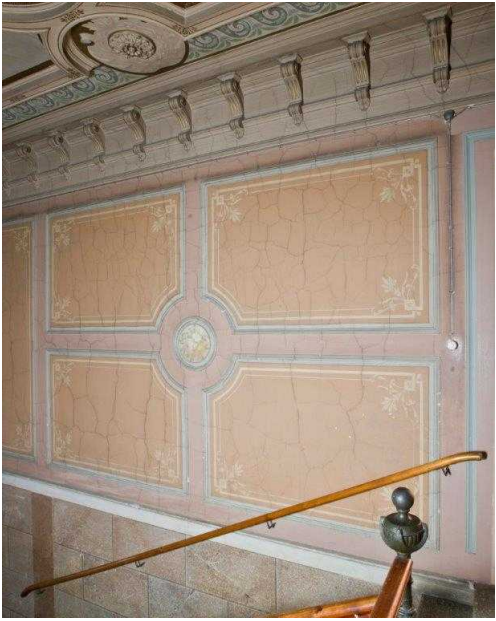
<p data-bbox="315 970 607 1437">Sandbergin talo A-rappu porrashuone 3 krs</p> <p data-bbox="495 1054 600 1114">Sisätilan pintojen koodaus S = seinäpinta L = Lattiapinta K = kattopinta</p> <p data-bbox="394 1193 434 1209">S22</p> <p data-bbox="972 336 1749 703">Tiilimuurattu, sileäksi rapattu seinäpinta, jonka viisto alaosa rajautuu porrassyöksyyn ja yläosa jatkuu porrashuoneen kattoon asti. Seinän yläreunassa on leveä profiloitu kattolistasta sekä kattoa kannattelevat kaunismuotoiset koristekonsoolit. Kattolistan alareunassa kulkee pinta-asennettu sähköjohdot. Sen alapuolella on jälkiä aiemmista pinta-asennetuista sähkövedoista. Myös seinän vasemmassa reunassa on pinta-asennettu sähköjohto sekä jakorasia ja 1950-60-luvuille tyypillinen pyöreä katkaisija. Katkaisijan alapuolella on seinään upotettu puutappi, johon on ollut kiinnitettynä aiempi katkaisija.</p> <p data-bbox="972 727 1749 959">Seinän yläosa on maalattu puuterinvärisellä maalilla ja siinä on neljä profiloidulla listoituksella rajattua kellanruskeaksi maalattua peilikenttää, joihin on sablonilla tuputettu ja käsin maalaten täydennetty vaalea kasviaiheinen ornamenttikuvio. Lisäksi yläosan keskellä on pyöreä, niin ikään profiloidulla listoituksella ympäröity kukkaisaiheinen maalaus-kenttä.</p> <p data-bbox="972 983 1749 1110">Seinän ylä- ja alaosan välissä kulkee vaalea profiloitu kerroslista. Alaosa on maalattu marmorilaatoitusta imitoivaksi. Lisäksi seinälle on kiinnitetty metallisin kiinnikkein läpileikkaukseltaan pyöreä puinen, ootrattu ja lakattu käsijohde.</p> <p data-bbox="972 1134 1749 1230">Porrashuoneen sivuseinät S6, S10, S14, S18 ja S22 muistuttavat toisiaan, joskin seinän muoto ja korkeus vaihtelevat ja väritys sekä koristelu ovat 3. kerroksessa poikkeavat.</p>	<p data-bbox="1783 336 2042 400">Seinäpinnat ovat likaantuneet.</p> <p data-bbox="1783 424 2042 584">Seinän yläosassa näkyy voimakasta maali- ja rappauspinnan krakeloitumista.</p> <p data-bbox="1783 608 2042 839">Seinällä on paikoitellen kuluman aiheuttamaa rappausten ja maalipinnan irtoamista sekä pistemäisiä vaurioita.</p> <p data-bbox="1783 863 2042 1054">Kerroslistan etureunassa ja seinän yläosan peilikenttien profiloiduissa listoituksissa on lohkeamia.</p>

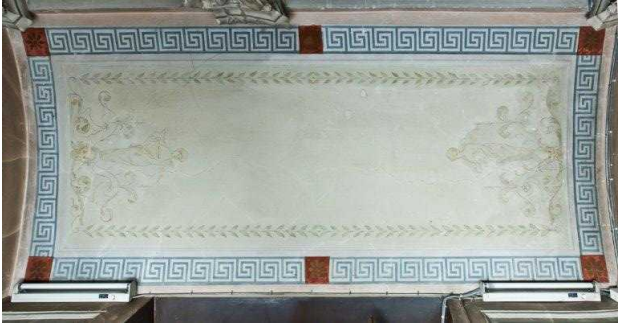
<p data-bbox="315 786 432 834">Sandbergin talo A-rappu porrashuone 1 krs.</p> <p data-bbox="501 930 607 994">Sisätien pintojen koodaus S = Seinäpinta L = Lattiapinta K = Kattopinta</p> <p data-bbox="439 1129 472 1153">K1</p> <p data-bbox="972 440 1756 639">Kaduntasolla sijaitsevan porrashuoneen eteistilan katto ja-kautuu kahteen osaan. Niistä ensimmäinen, K1, on suoraan pääoven yläpuolella. Kattopinta on yllä olevan ensimmäisen lepotasanteen suorakaiteenmuotoinen holvattu alapinta. Eteistilan katon toinen osa, K2, on käsitelty seuraavassa pintakortissa.</p> <p data-bbox="972 659 1756 754">Holvattu kattopinta muistuttaa tasanteiden kattopintoja K3, K5 ja K7, mutta maalaus kentässä on vähemmän hahmoja ja keskiosassa on laaja tyhjä alue.</p> <p data-bbox="972 778 1756 1042">Kattopinnassa on yksi suuri maalaus kenttä, jota reunustaa sinivalkoinen juokseva koira-ornamentti. Maalaus kentän kulmissa ja pitkien sivujen keskellä on punaiset neliöt, joihin on maalattu kultamaalilla geometrinen kukka-aihe. Maalaus kentän molemmissa päädyissä on sirot käsin maalatut groteskimaalaukset, joiden keskellä on naishahmo, alaosassa paholaishahmo ja ympärillä kasviaiheita. Lisäksi reunoilla on lehvänauha.</p> <p data-bbox="972 1066 1756 1193">Kattopinnan maalaus on vaurioitunut laajasti; keskiosan pintamaali on pääosin kadonnut ja groteskimaalauksista näkyy oikeastaan vain vaalealle pohjamaalille tehdyt luonnspiirrokset.</p> <p data-bbox="972 1217 1756 1313">Katossa on lisäksi portaiden alla olevan komeron oven yläpuolella, pilastereiden välissä sablonilla maalattu leveä ruusu-kepalnikko -ornamentti.</p>	<p data-bbox="1783 440 2029 671">Kattopinnan maalaus on etenkin keskiosasta vaurioitunut laajasti, pintamaalikerros on pääosin kadonnut.</p>

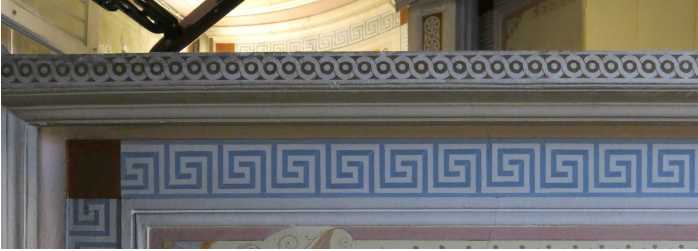
Kattopinnassa näkyy yläpuolisen porrassyöksen askelmien mukaiset vaakasuuntaiset hiushalkeamat.

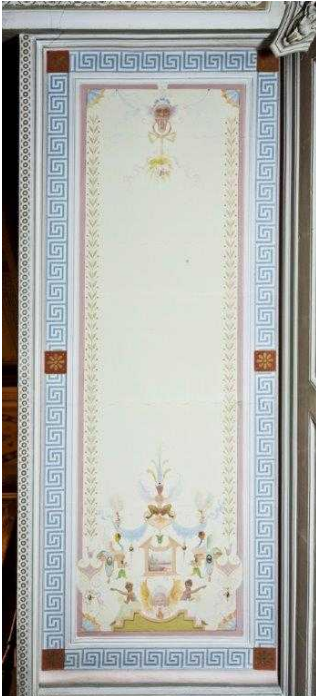
<p>Sandbergin talo A-rappu porrashuone 2 krs</p> <p>Sisätilan pintojen koodaus S = seinäpinta L = lattiapinta K = kattopinta</p> <p>K4</p>	<p>Ensimmäiseltä porrastasanteelta lepotasanteelle johtavien portaiden kattopinta on yllä olevan porrassyöksyn (L8) suora, sileäksi rapattu alapinta.</p> <p>Porrassyöksyjen alapinnat, K2, K4 ja K6, ovat maalauskoristelultaan lähes identtiset, ainoastaan yksityiskohdissa on pieniä eroavaisuuksia.</p> <p>Kattopinnassa on yksi suuri suorakaiteenmuotoinen, profiloitulla kattolistalla kehystetty maalauskenttä, jota reunustaa sinivalkoinen juokseva koira-ornamentti. Maalauskentän kulmissa ja pitkien sivujen keskellä on punaiset neliöt, joihin on maalattu kultamaalilla geometrinen kukka-aihe. Maalauskentän pohja on vaalean keltainen ja sen molemmissa päädyissä on sirot käsin maalatut groteskimaalaukset. Alaosassa on paholaishahmoja ja naishahmoja, yläosassa yksittäinen paholaishahmo ja reunoilla lehvänauha.</p> <p>Lisäksi katon ylä- ja alapäässä, pilastereiden välissä on sablonilla maalattu leveä ruusukepalmikko -ornamentti ja porrassyöksyn ulkonevassa reunassa kapea yksinkertainen palmikkonauha.</p> <p>Kattopinnassa näkyy muutamia yläpuolisen porrassyöksyn askelmien mukaisia vaaka-suuntaisia hiushalkeamia.</p>

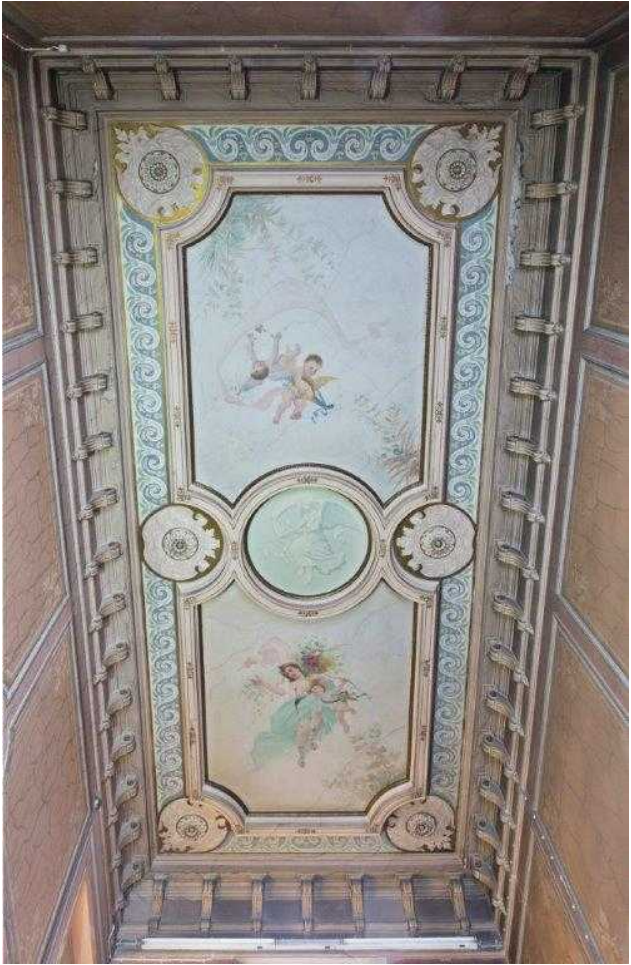
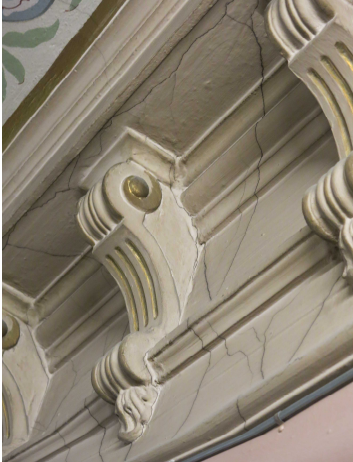
<p>Kattopinnassa näkyy kauttaaltaan hiushalkeamia sekä paikoitellen veden aiheuttamaa maali- ja rappauspinnan kupruilua.</p> <p>Kattolistassa ja konsoleissa näkyy paikoitellen suurrehkojakin lohkeamia.</p>
