Liite raporttiin ”Turtosen tilan inventointi”

Turtosen alueen säilynyt rakennuskanta

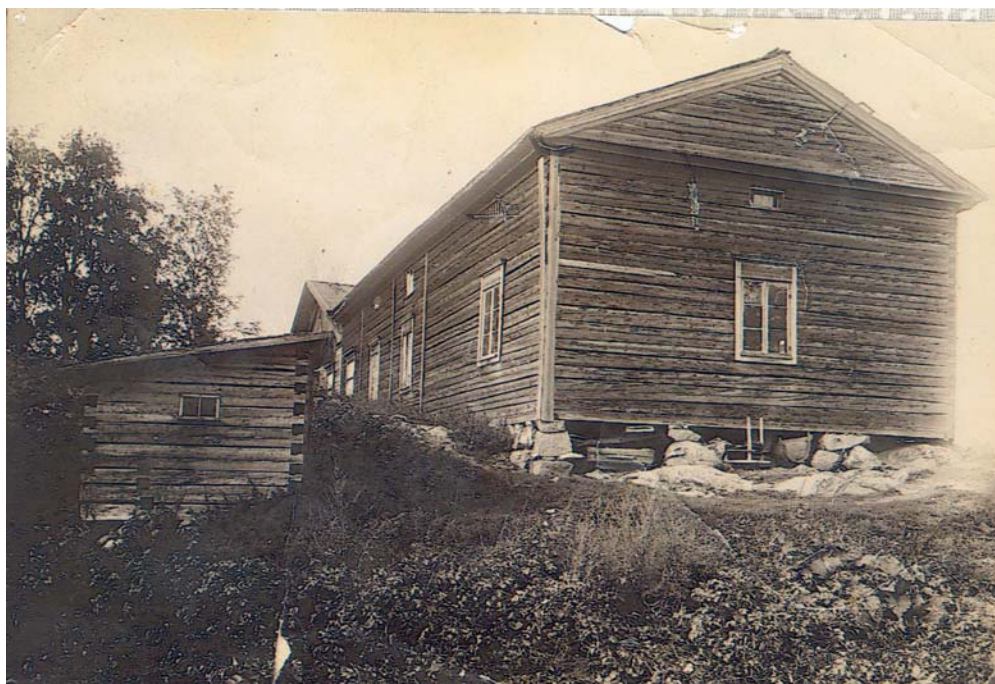
Kuva 1. Rakennuksen vanhin osa ruutuikkunoineen ja luonnonkiviperustuksineen. Kuva 1920-luvun alusta. (omistaja Antti Turtonen)

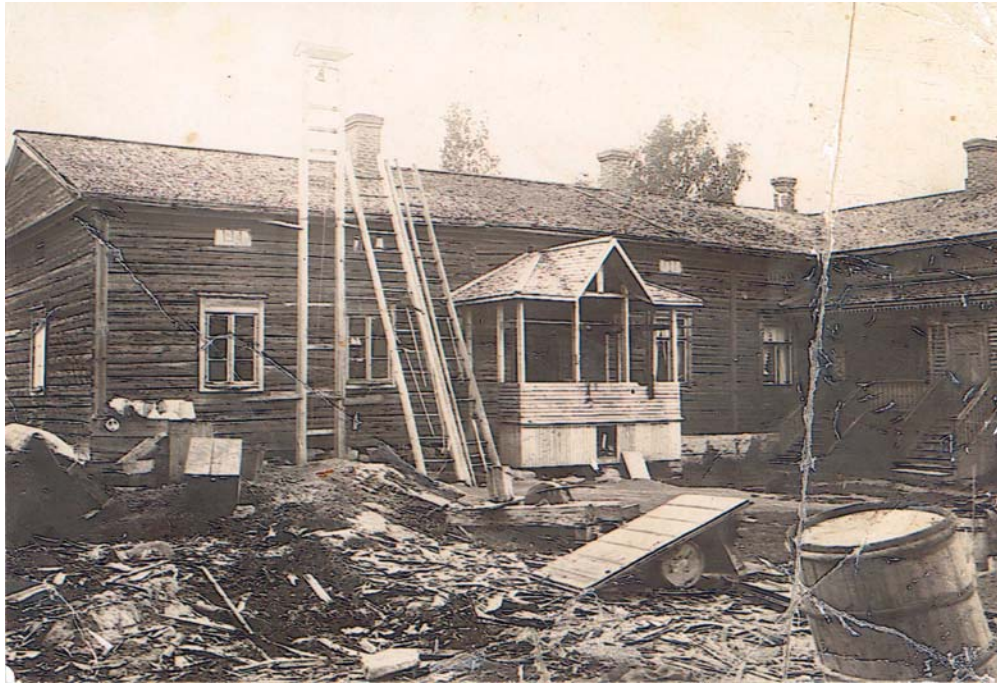
Kuva 2. Rakennus sisäpihan puolelta. Poikittainen laajennus oikealla. Huomaa hakatut kiviset umpisokkelit ja T-ikkunat. Kuva 1920-luvun alusta. (omistaja Antti Turtonen)

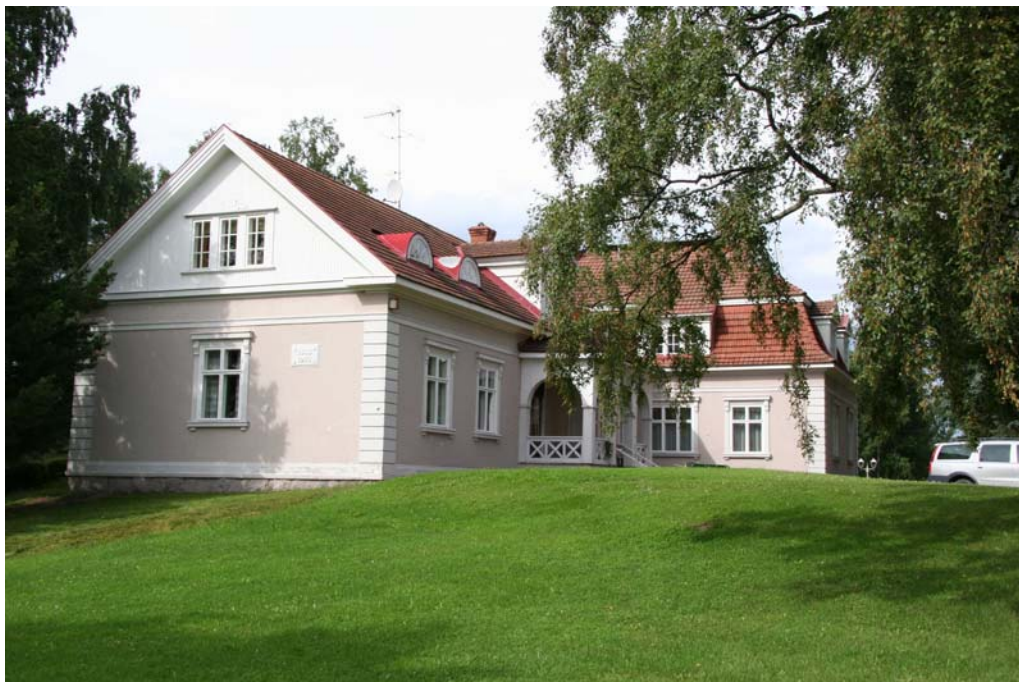
Kuva 3. Rakennus nykymuodossaan. (Valokuva Lasse Kosunen)

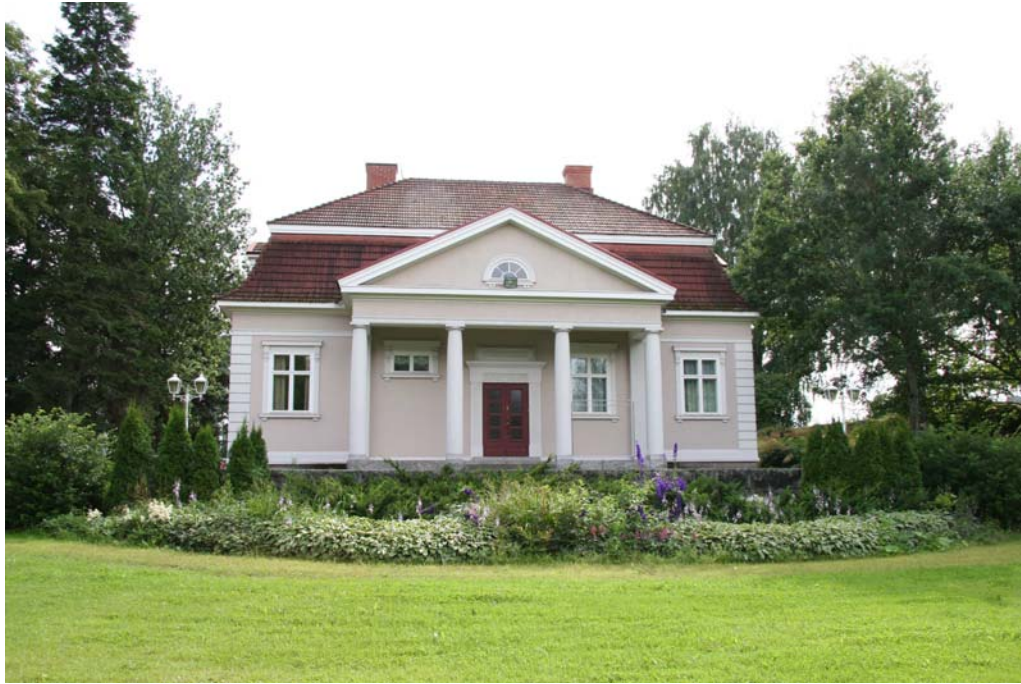
Kuva 4. Julkisivu päälähestymissuuntaan. (Valokuva Lasse Kosunen)

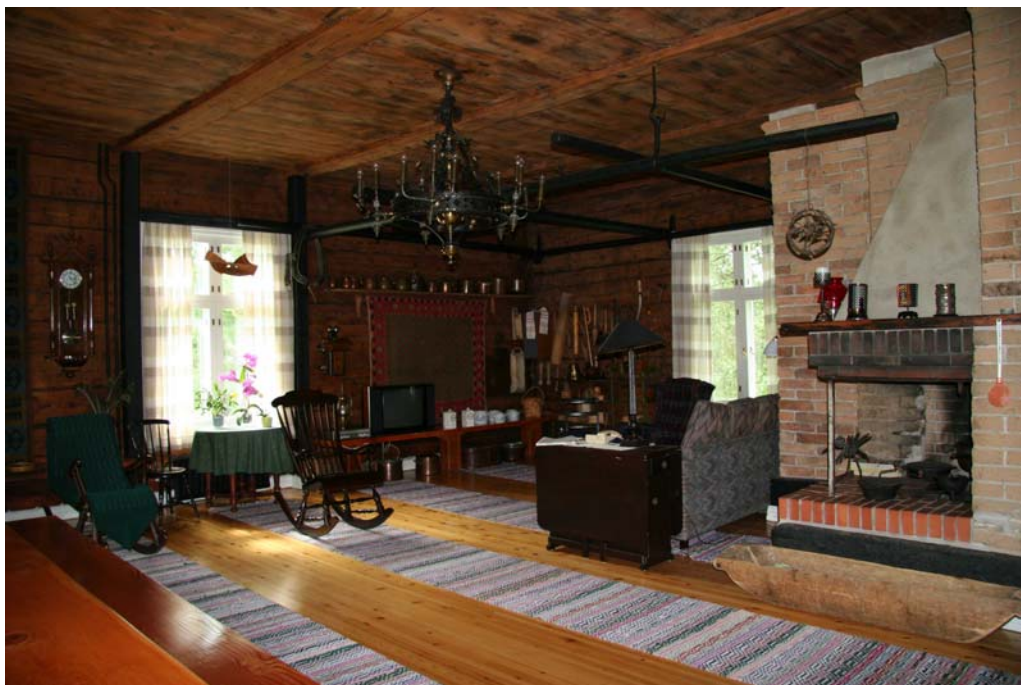
Kuva 5. Tupa nykymuodossaan. (Valokuva Lasse Kosunen)

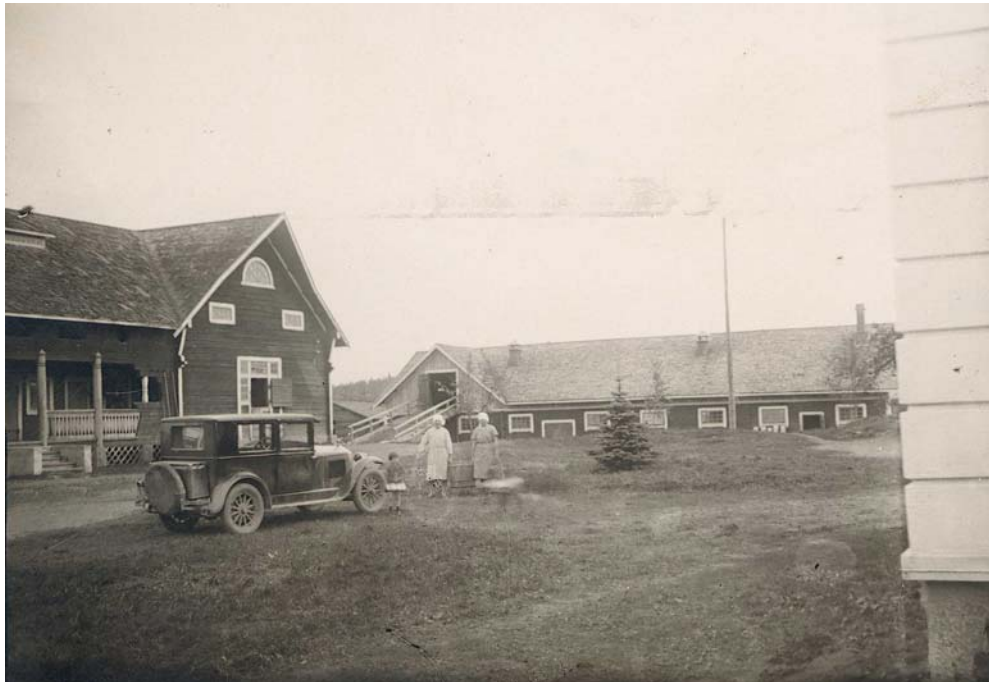
Kuva 6. Turtosen pihapiiriä 1927. Vasemmalla aittarakennus. Taustalla navetta. Navetan ylinen paloi 1936 ja rakennus purettiin 1950-luvulla. Oikealla päärakennuksen uusittua nurkkaa.

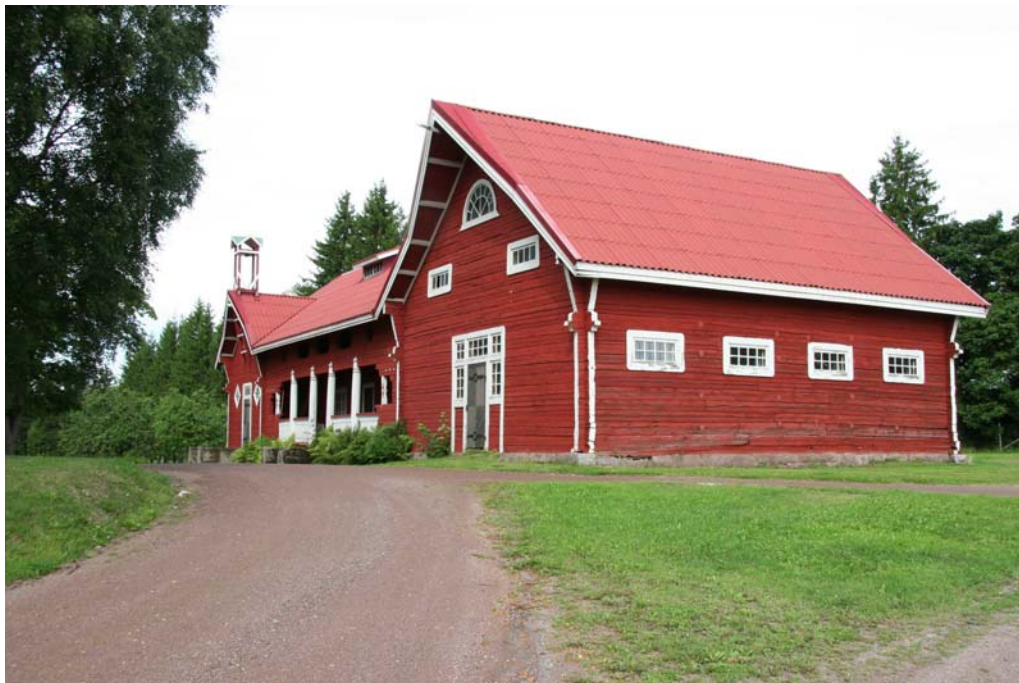
Aittarakennus on perimätietojen mukaan 1800-luvun alusta. Rakennus on hirsrakenteinen. Pääosin rakennus on muotokielestään päätellen 1900-luvun alkupuolelta. Pohjoispuolen päätyosa on todennäköisesti vanhempi kuin eteläpääty. Rakennus on hyvin säilynyt.

Kuva 7. Aittarakennus kesällä 2005. Rakennuksen oikeanpuoleinen pääty oli tallina ja sen vieressä oli tallipojan asunto. Keskisiivessä sijaitsi tallipojan asunnon ohella lihapuoti ja jauhopuoti sekä pakari ja maituhuone. Vasemman puoleinen osa oli makasiini. (Valokuva Lasse Kosunen)

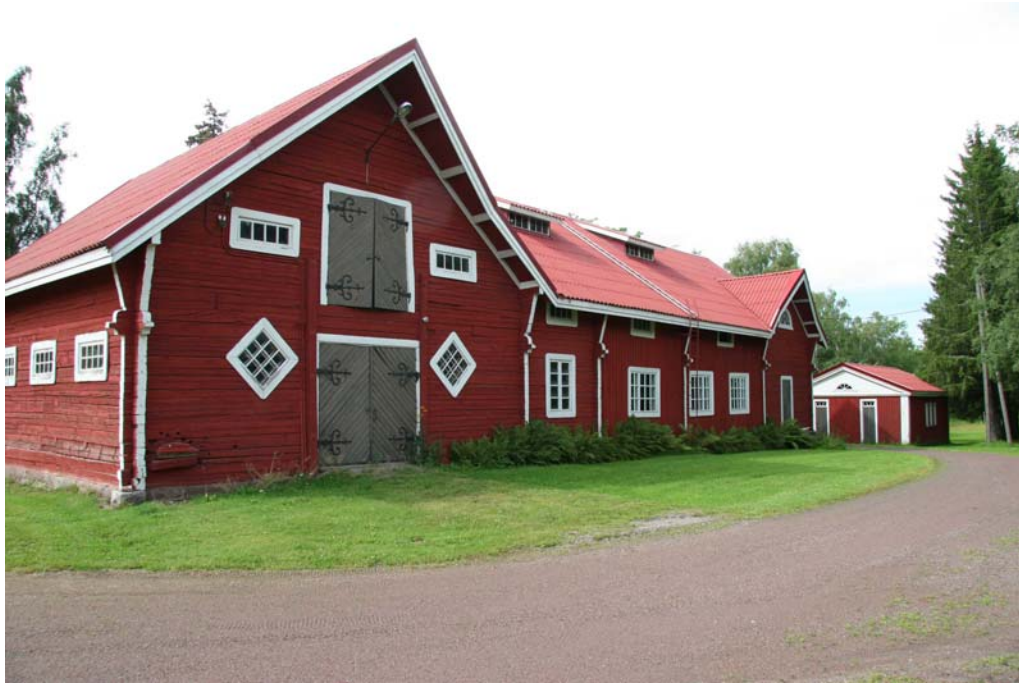
Kuva 8. Aittarakennus takaapäin. Vasemmalla vaunu- ja rekivaja sekä ovet tallin ylisille. Keskiosassa sijaitsi pakari ja maitohuone. Oikealla ovi makasiiniin. Taustalla autotallirakennus. (Valokuva Lasse Kosunen)

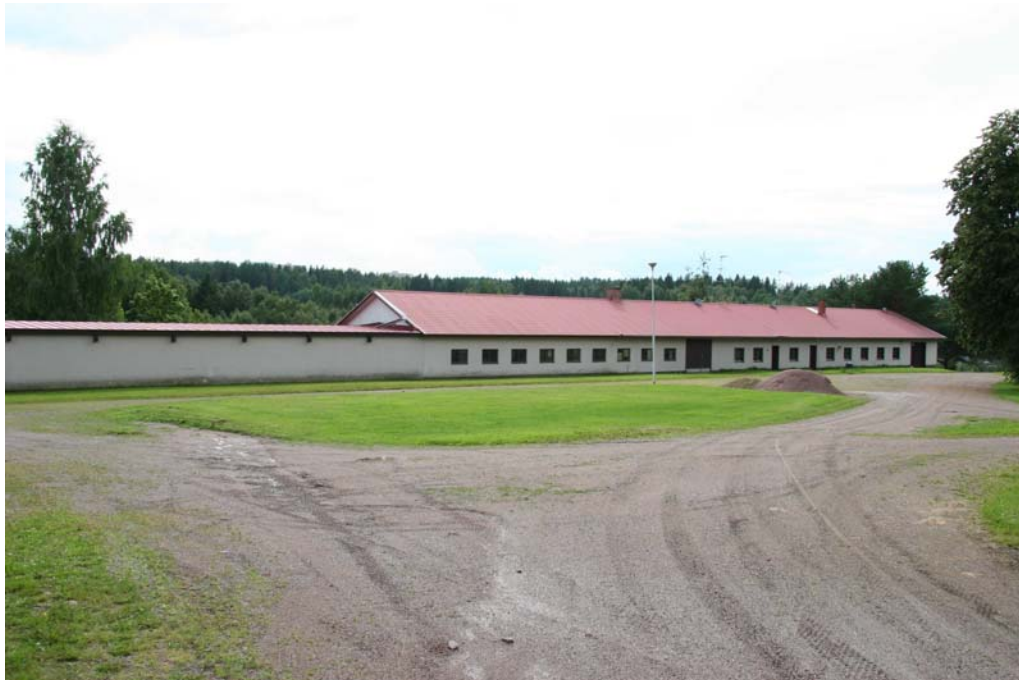
Sikalarakennus rakennettiin 1953. Rakennusta laajennettiin 1968. Rakennuksella ei ole kulttuurihistoriallista merkitystä. Sen purkamisella luodaan mahdollisuudet nykytilannetta paremmalle ympäristökokonaisuudelle.

Kuva 9. Sikala kesällä 2005. (Valokuva Lasse Kosunen)

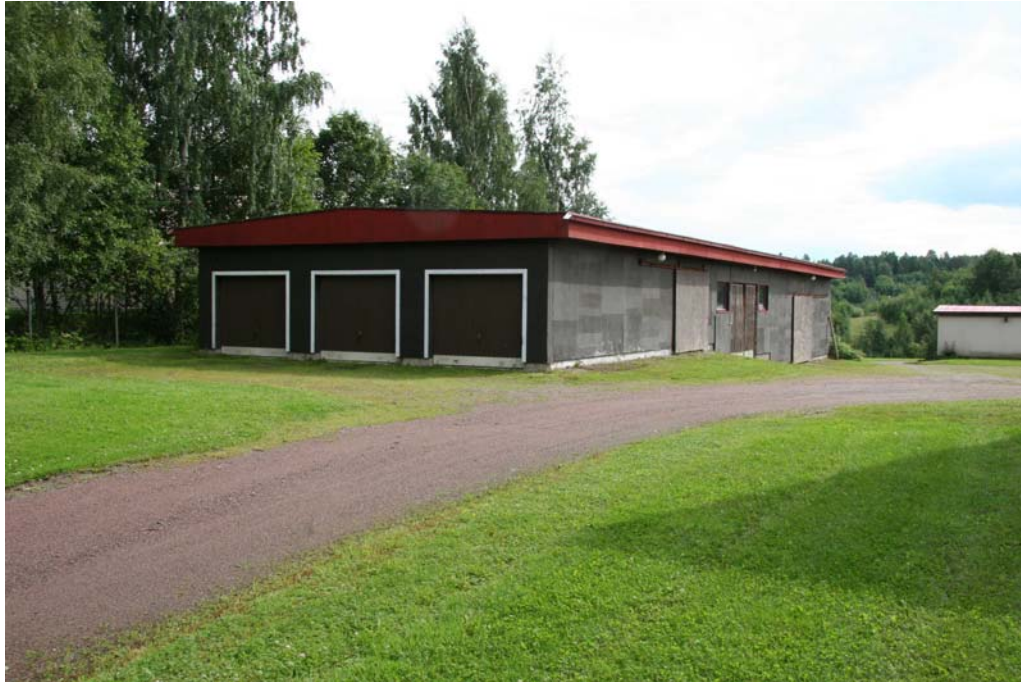
1969 rakennettu kalustovaja on suurehko kevytrakenteinen rakennelma, jolla ei ole rakennussuojelullisia arvoja. Se voidaan purkaa.

Kuva 10. Kalustovaja kesällä 2005. (Valokuva Lasse Kosunen)

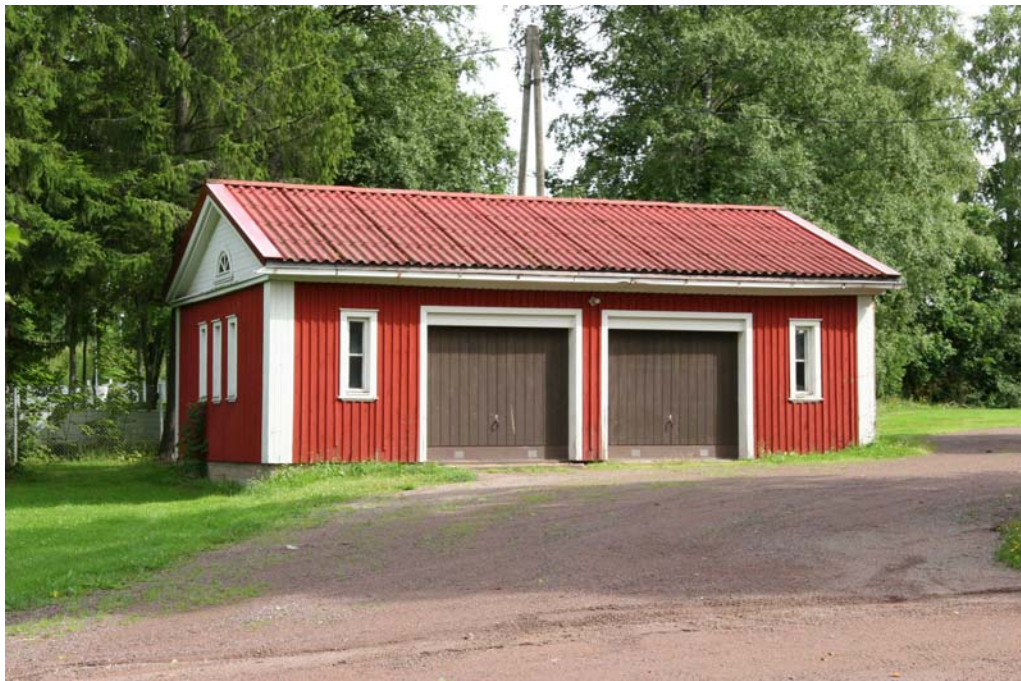
Autotalli on vanha vaja joka on myöhemmin muutettu autotalliksi. Se sopeutuu hyvin päärakennuksen ja aitan muodostamaan pihapiiriin.

Kuva 11. Autotalli kesällä 2005. (Valokuva Lasse Kosunen)
