## KAUPIN SAIRAALAN ALUE

### ASUNTOLARAKENNUS

Rakennushistoriallinen selvitys 29.10.2015

arkkitehtitoimisto  
LASSE KOSUNEN OY

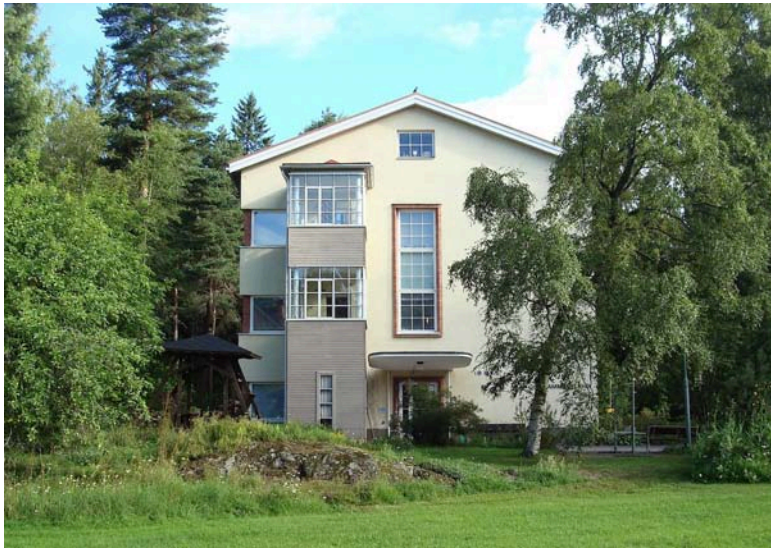
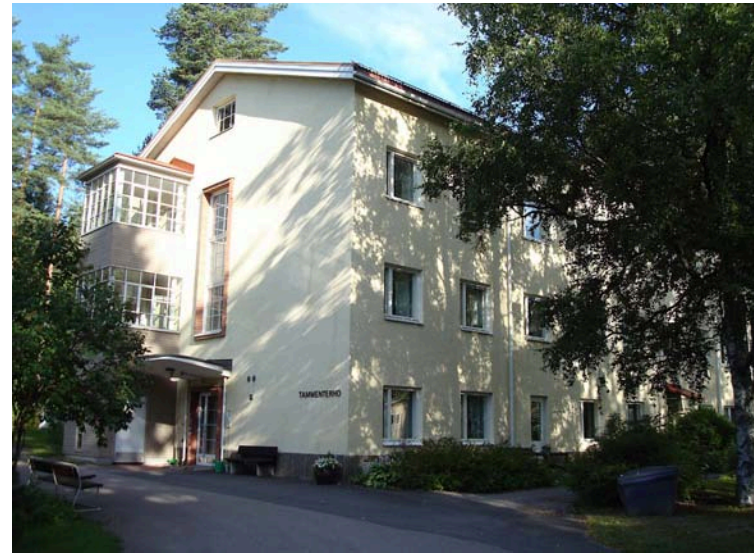
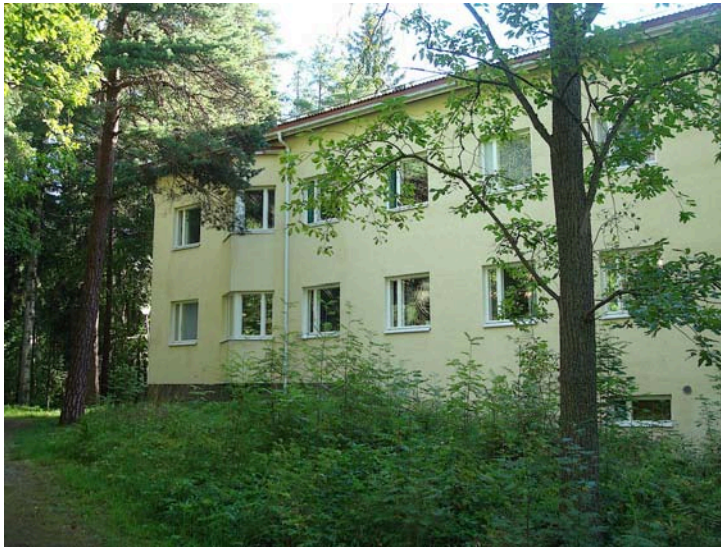
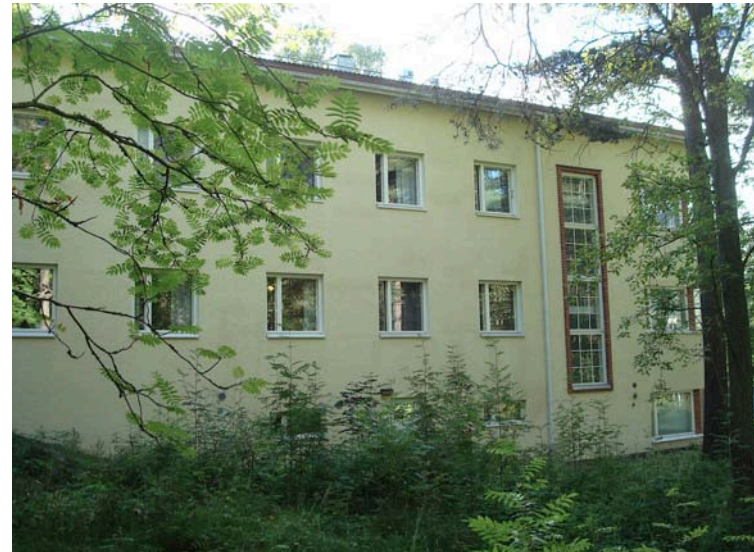
katettu maalatulla peltikatteella. Rakennuksen alkuperäinen vesikate  
on vaihdettu tiilijäljitelmäpeltikatteeksi. Materiaalien kirjo synnyttää  
epäyhtenäisyyttä ja rauhattomuutta julkisivuilla. Symmetriaa koros-  
taneet alkuperäiset savupiiput on purettu vesikatolta, minkä  
seurauksena osa vanhaa ilmettä on kadonnut. Ei ole tiedossa onko  
julkisivurappausta uusittu jossain vaiheessa. Nykyinen voimakkaan

keltainen väri on alunperin mahdollisesti ollut ruskeampi aikakauden  
tapaan. Perusparannuksen rakennusselityksen perusteella käsittely  
julkisivulle olisi ollut paikkarappaus ja maalaus silikaattimaalilla. Ei ole  
täysin varmaa missä laajuudessa korjaus on toteutunut ja onko sen  
yhteydessä käsittelyjä muutettu. Rappaus on paikoitellen huonokun-  
toinen. Rakennuksen räystäillä esiintyy homekasvustoon viittaavia  
merkkejä kosteusvaurioista.

Kuvat 10.-13. Päätty etelään, itäjulkisivua ja julkisivu länteen

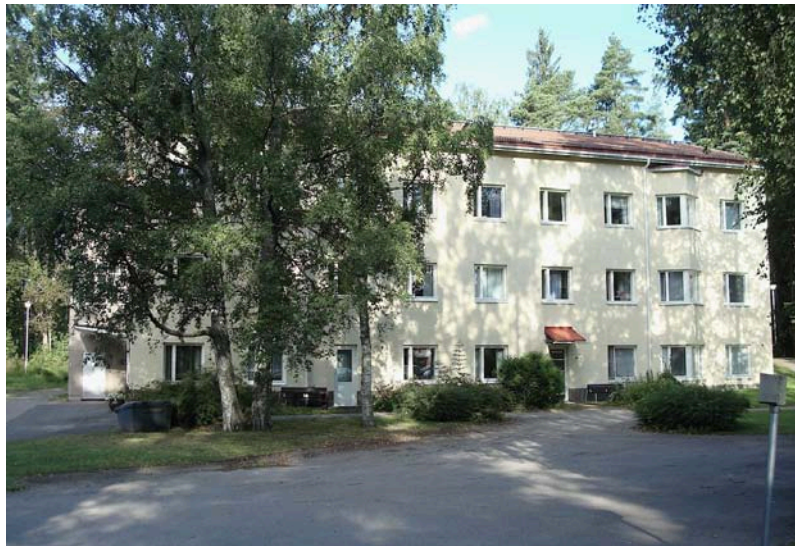
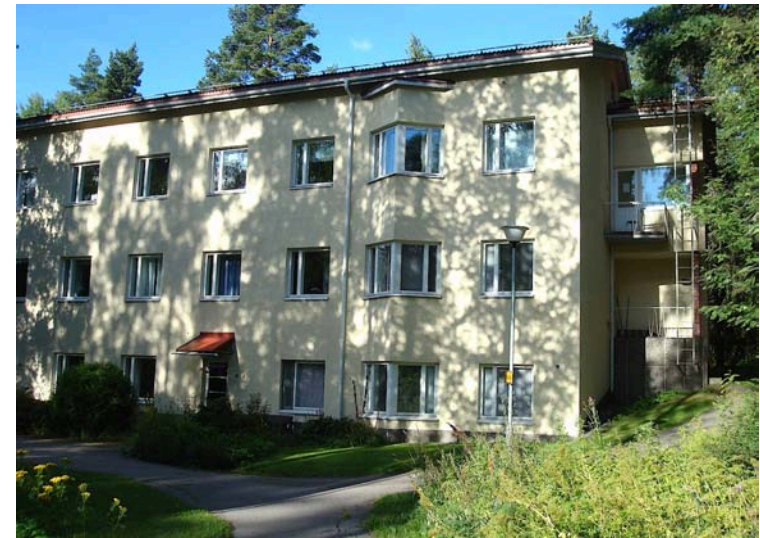
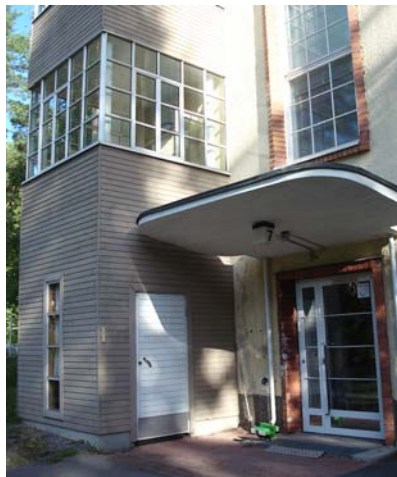
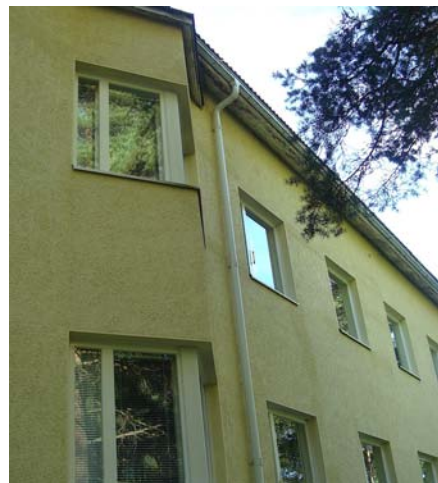
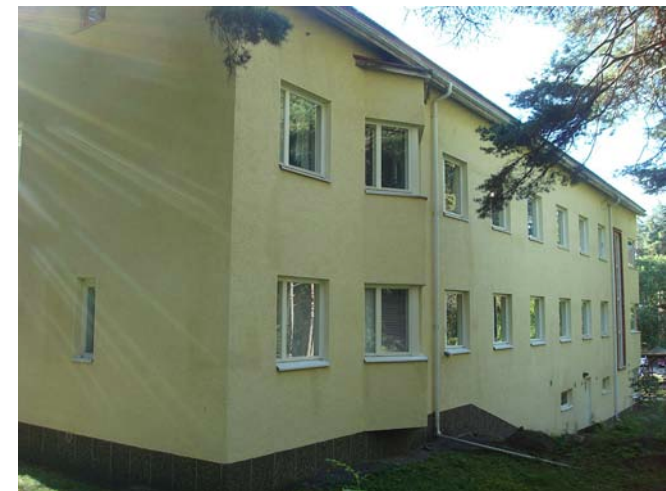
Kuvat 14.-18. Itäjulkisivu, porrastorni ja pääsisäänkäynti, länsisivun erkkeri ja julkisivu länteen

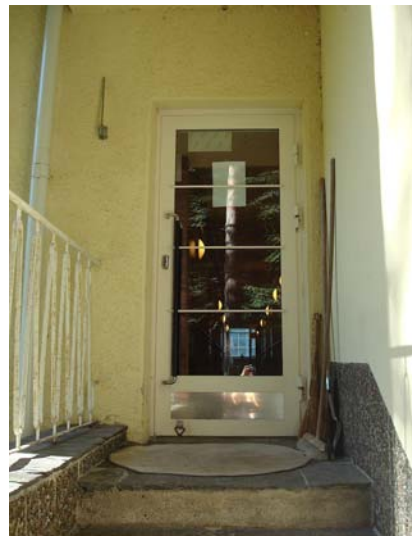
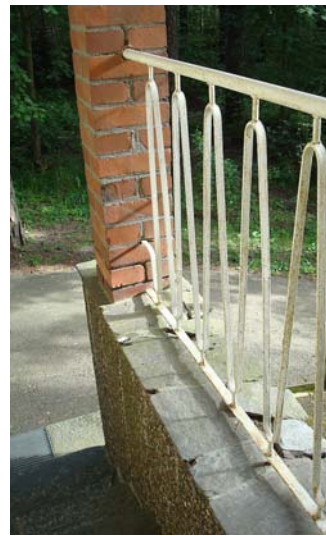
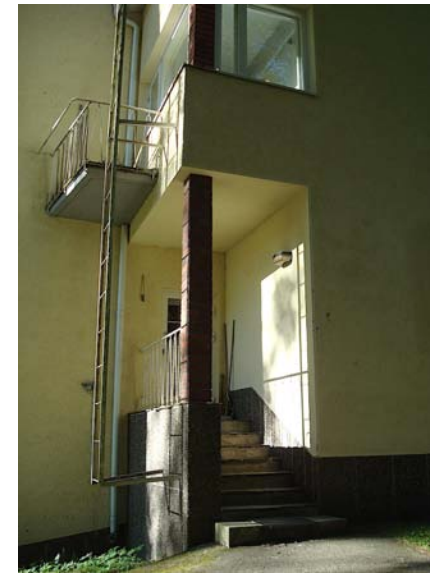
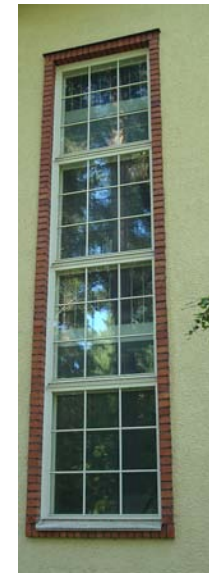
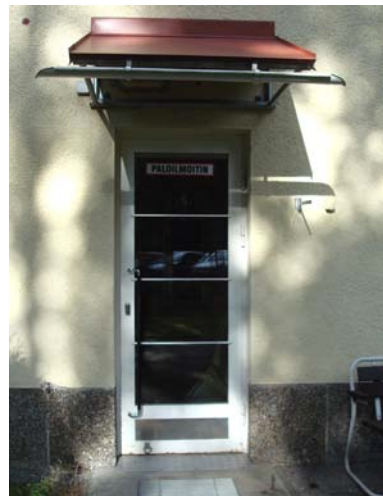
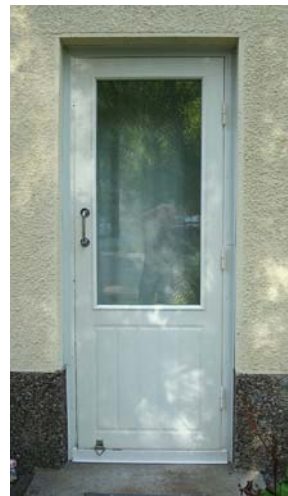
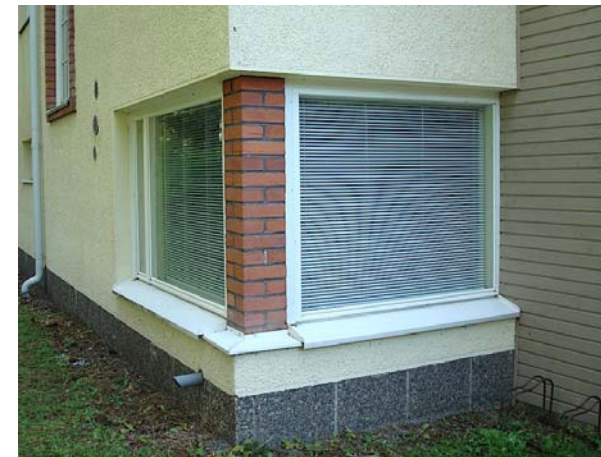
Kuvat 19.-25. Pohjoispäädyn ovi, kaide ja parveke. Porrashuoneen ikkunan tiilikelys, itäisivun asuntojen ovia, eteläpäädyn nurkkaikkuna.

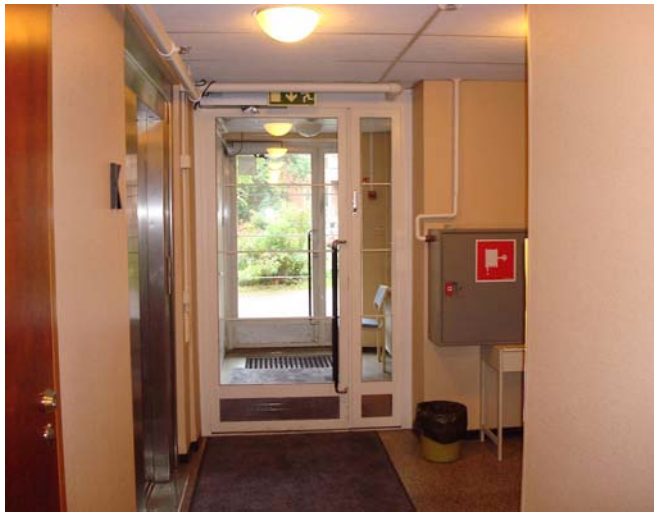
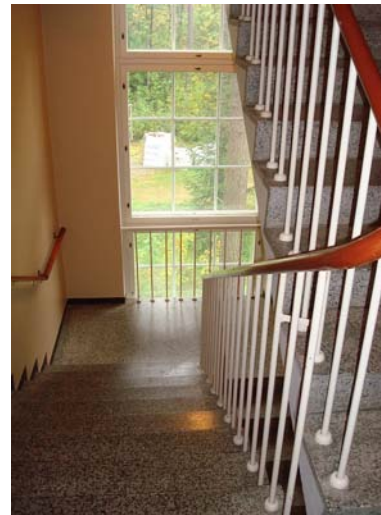
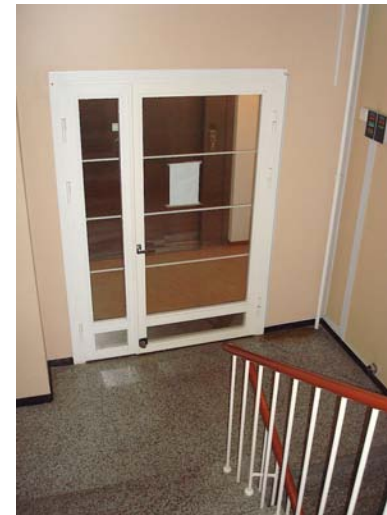
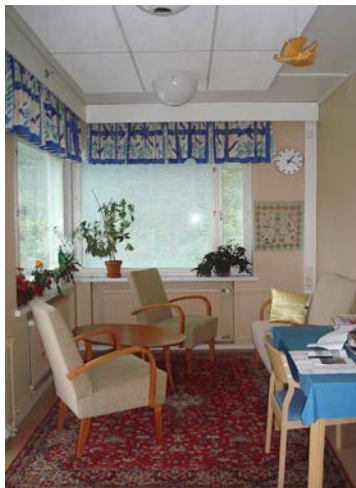
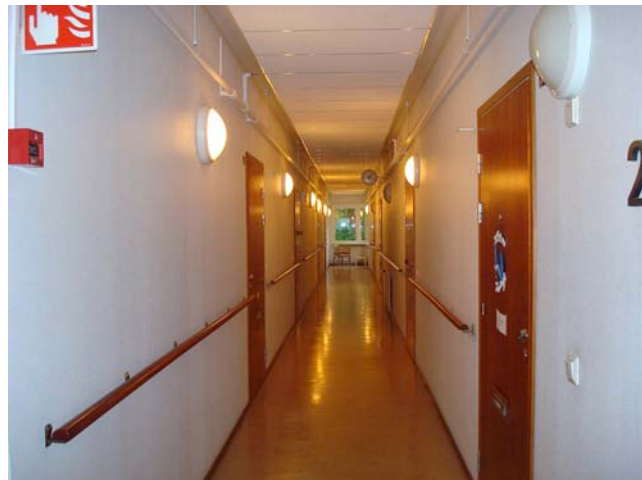
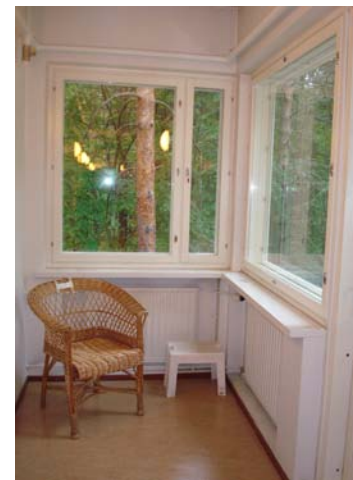
Kuvat 26.-31. Pääsisäänkäynti ja uusi hissi, alkuperäistä porrashuonetta, uudet kerrostaso-ovet, eteläpäädyn yhteistilaa, asuinkerroksen käytävää.

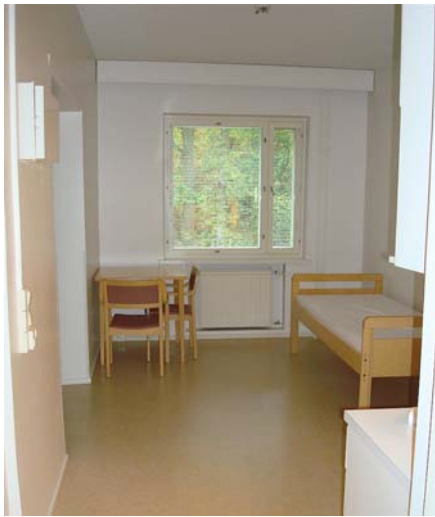
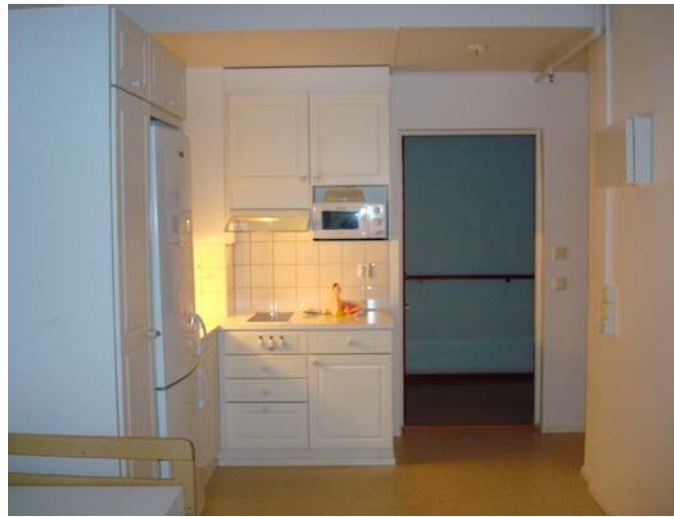
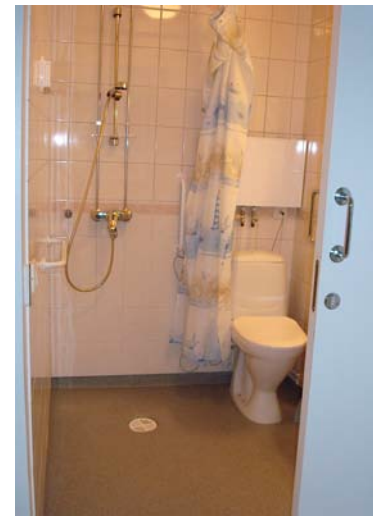
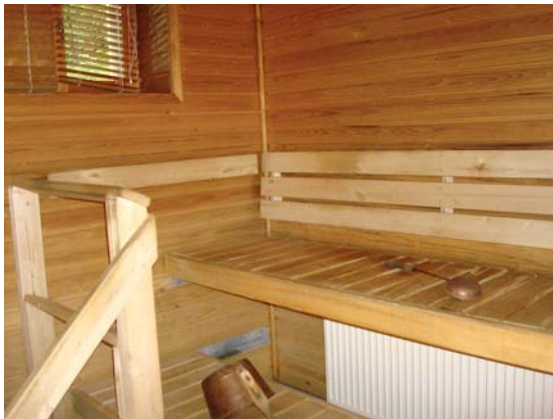
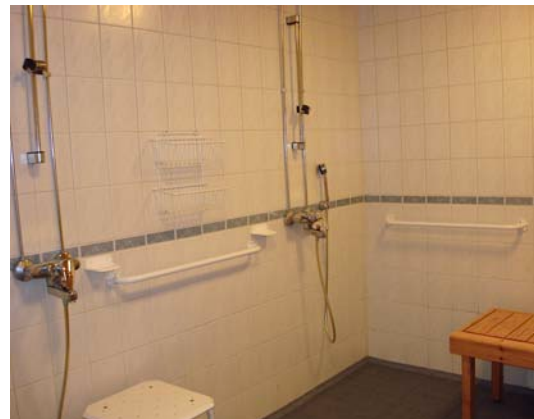
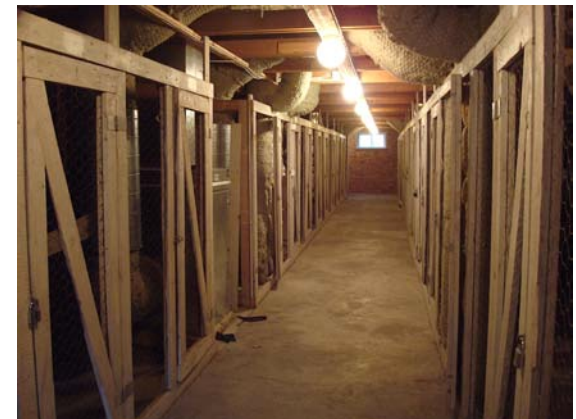
Kuvat 32.-37. Asunnon tupakeittiö, keittiövarustusta ja kylpyhuone. Saunaosastoa ja ullakon käytävä.

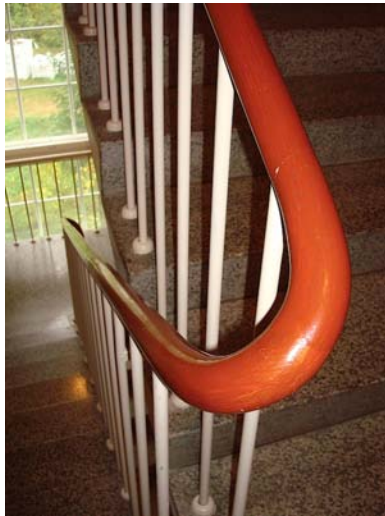
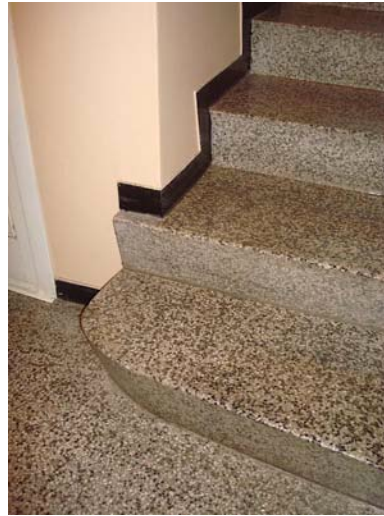
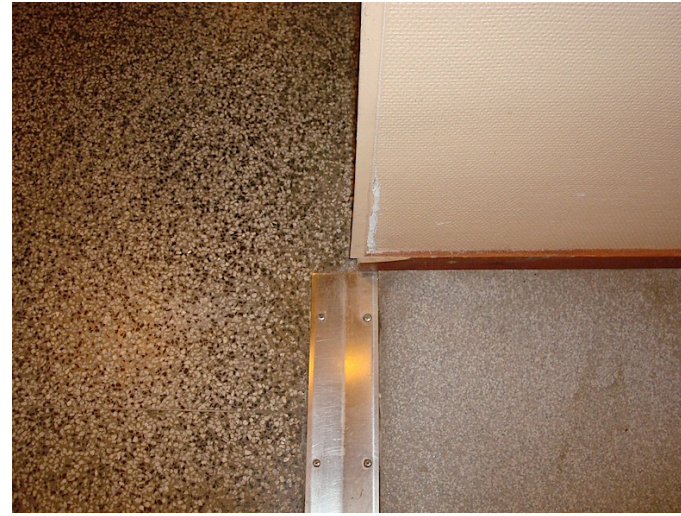
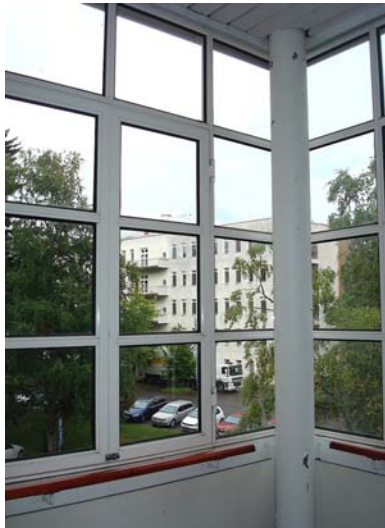
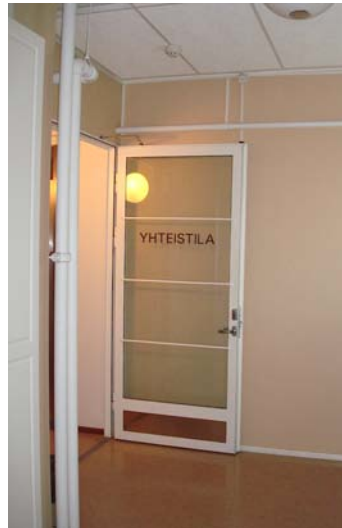
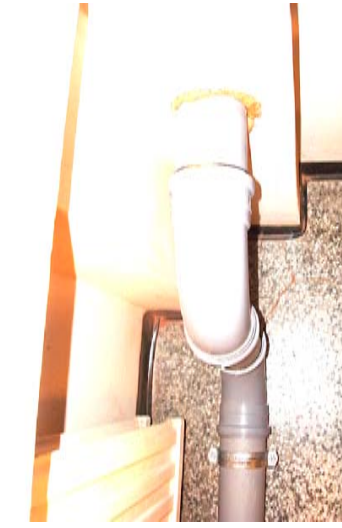
Talotekniikka-asennukset on tehty muutosten yhteydessä tekniikkave-tojen ehdoilla. Näkyvissä on runsaasti myöhemmin lisättyä talotekniikkaa sekä vähemmän harkittuja läpäisyjä ja asennuksia.

Kuvat 38.-43. Vanha kaidedetalji ja porrasta, vanha mosaiikkibetoni ja uusi massalattia, porrastornin lasitusta, uusia ovia ja talotekniikka-asennuksia.
