**VANHA OSUUSPANKIN TALO / KAUPPAKATU 4
TAMPERE
RAKENNUSHISTORIALLINEN SELVITYS**

Arkkitehtitoimisto Seija Hirvikallio

2014

Vanha Osuuspankin talo / Kauppakatu 4 Rakennushistoriallinen selvitys

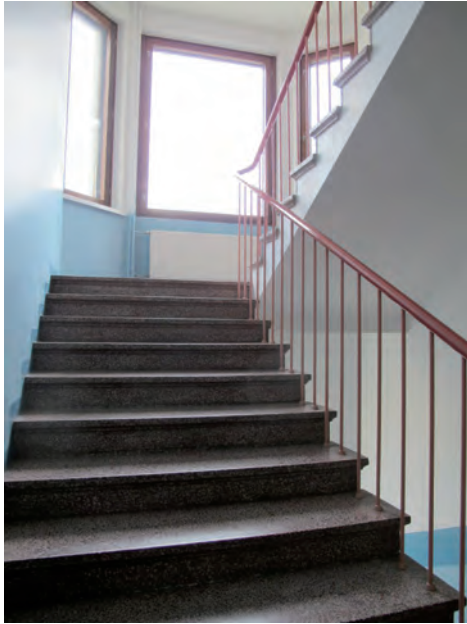
1

1. Pääporrashuoneessa on alkuperäinen mosaiikkibetoniporras.
2. Portaassa B on säilynyt alkuperäinen jugendtyylinen kaide. Porras on mosaiikkibetonia kuten pääporraskin. Porrasta on jatkettu Strömmerin korotussuunnitelman mukaan vuonna 1954.
3. Kellariporras.
4. Porrastasanteen teräslasiovi pankin tiloihin.
5. Huoltoporras on säilynyt alkuperäisessä asussaan.
6. Huoltoportaaseen työnäviemäriputki.

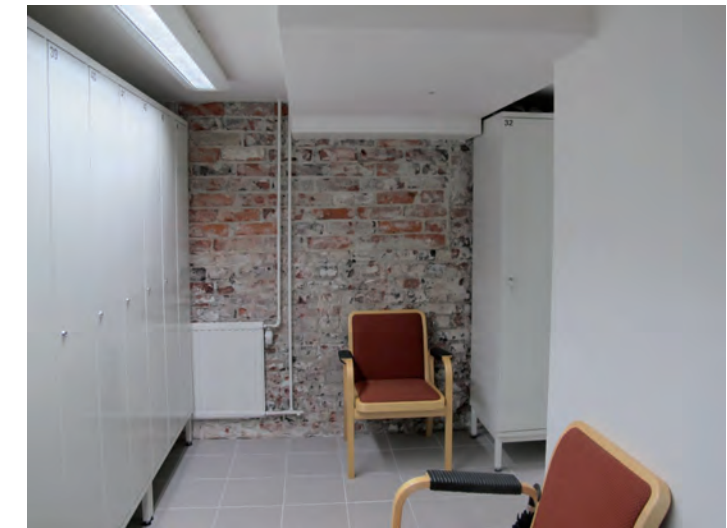
4

1. Nordean neuvotteluhuone.
2. Peab Oy:n neuvotteluhuonees 5. kerroksessa on tallella 1950-luvun seinä- ja kattorakenteita.
3. Kellarin neuvotteluhuone
4. Kellarissa on näkyvissä vanhaa tiiliseinää.
