# Seuratalo "Morkun" dokumentointi touko -kesäkuussa 2016

Dokumentointi: Janni Heikkilä

Arkkitehtistudio Kujala & Kolehmainen Oy  
Tapionkatu 16 B, 2.krs,  
33500 Tampere  
etunimi.sukunimi@ark-studio.com  
www.ark-studio.com

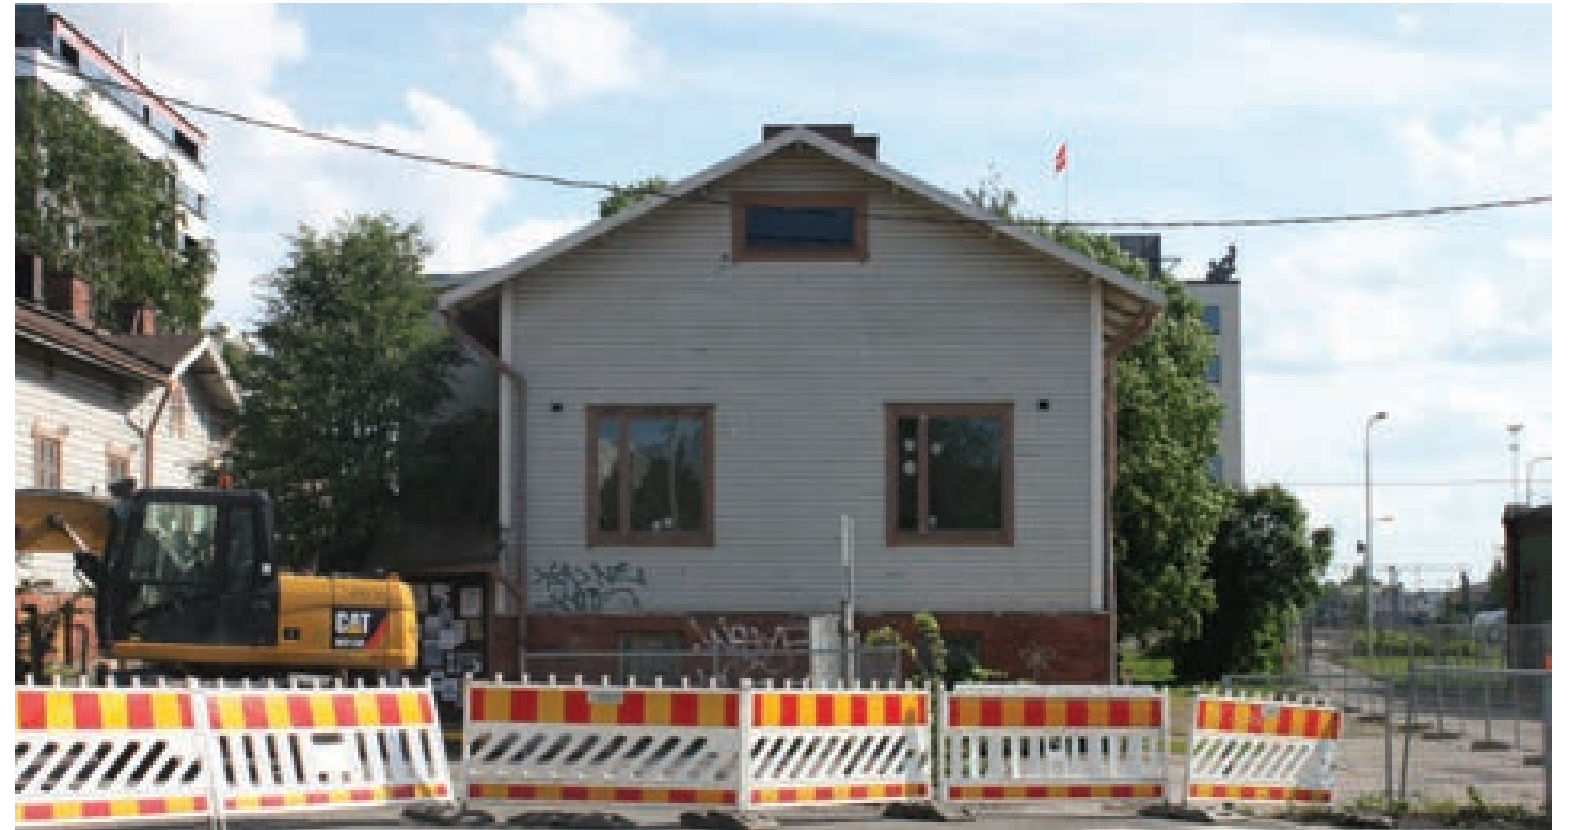
Kuva 11. Julkisivu pohjoiseen. Vasemmalla puolella rakennuksen pääsisäänkäynti.

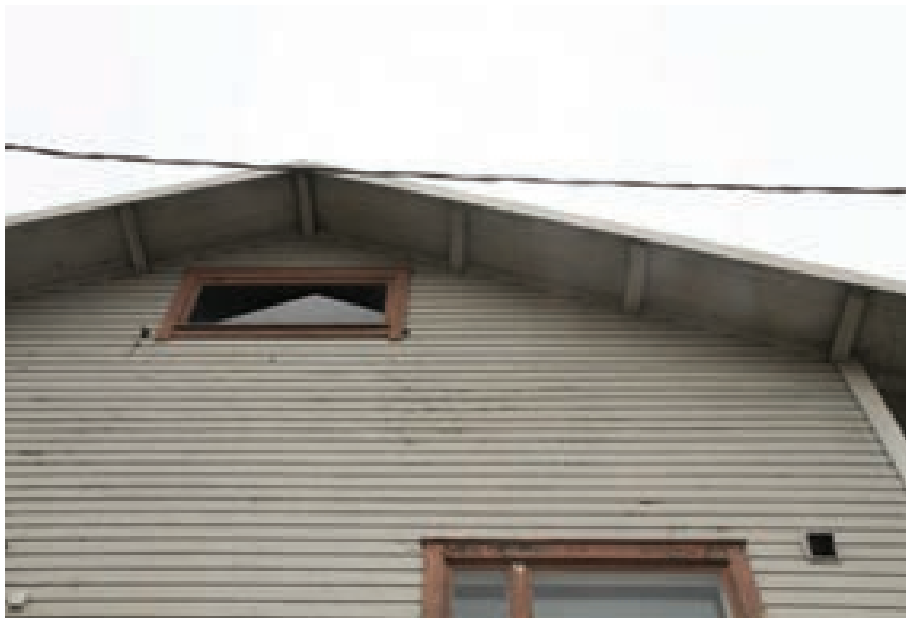
Kuva 12. Pohjoispäädyn ikkunat. Rakennuksen ikkunat on uusittu 60-luvulla.

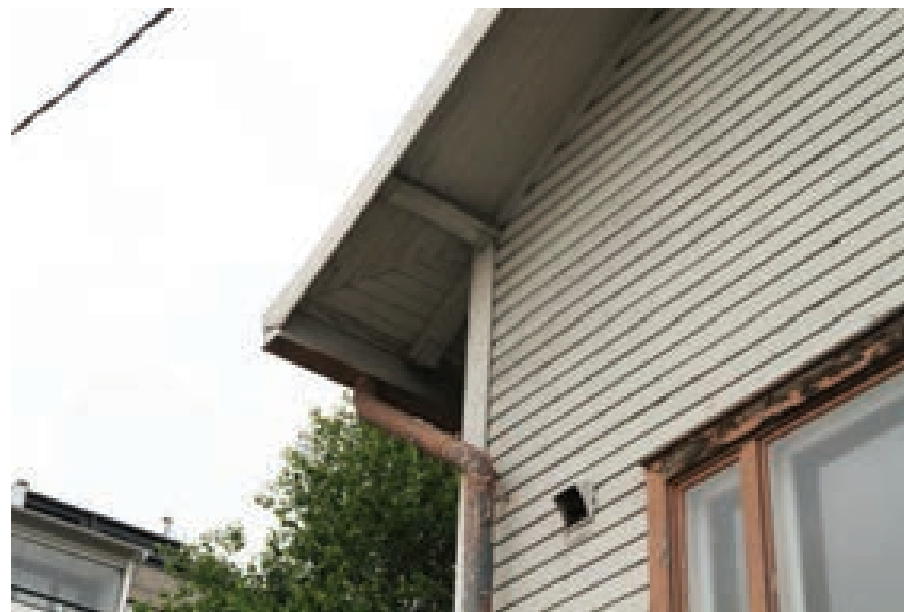
Kuva 13. Syöksytorvet peittomaalattua peltiä. Maalipinnat huonossa kunnossa.

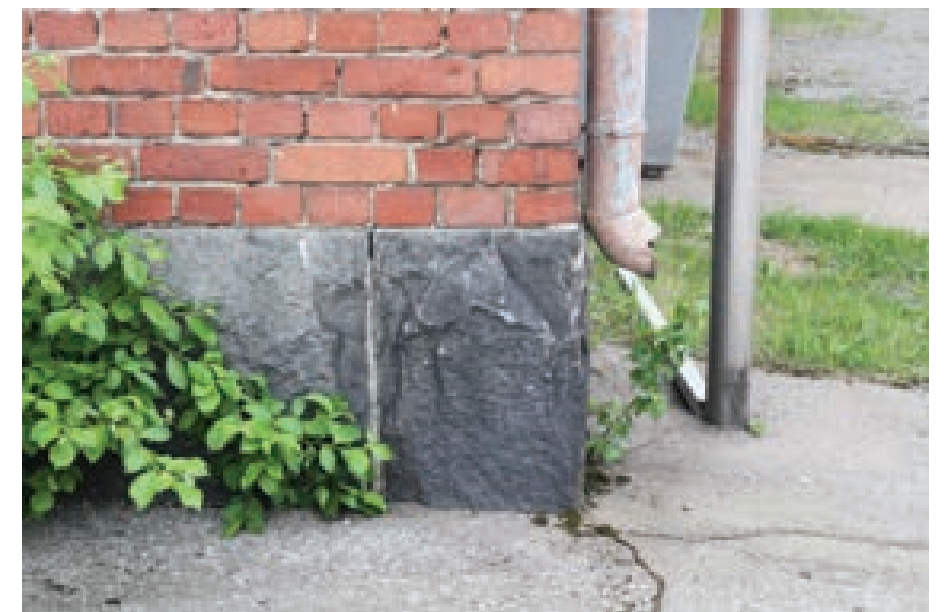
Kuva 14. Pohjoispäädyn graniitti-punatiilisokkeli.

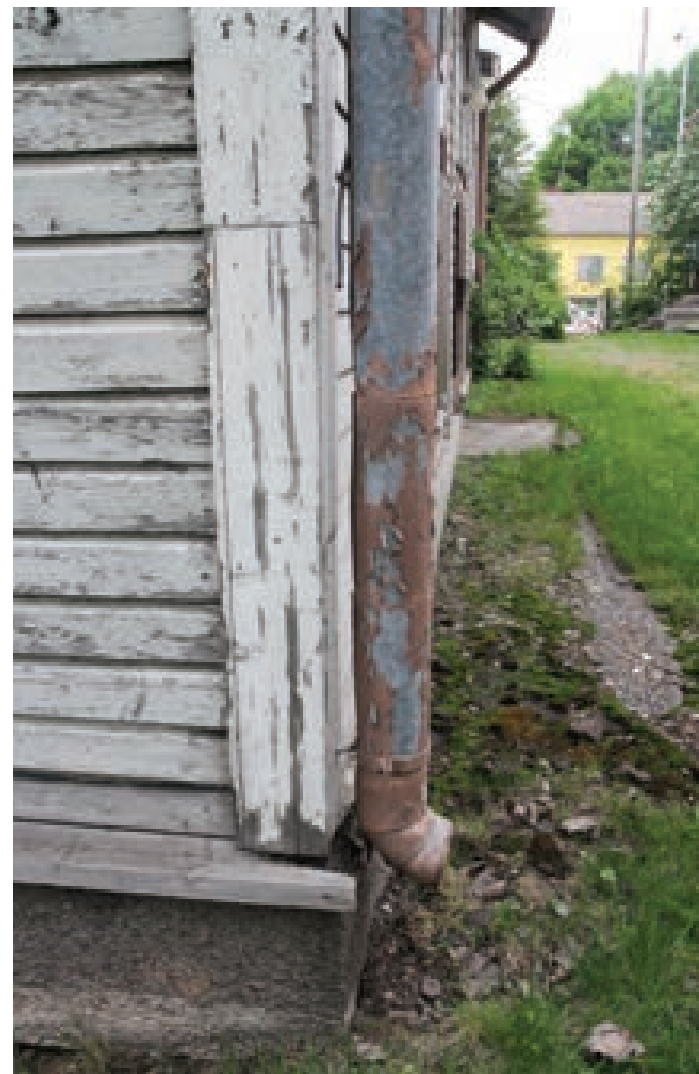
Kuva 26. Talossa valkoiset nurkkalistoitukset.

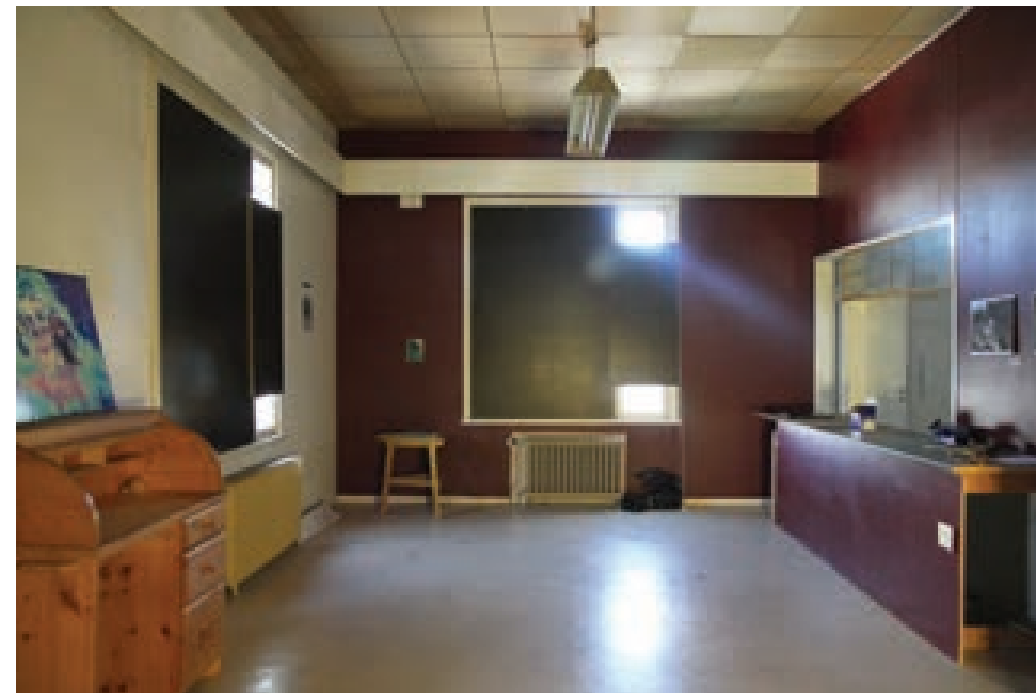
Kuva 62. Seinät peittomaalattua kovapuukuitulevyä. Vuonna 2003 tehdyssä dokumentoinnissa ravintolan värimaailma on ollut linjassa eteisen ja salin värimaailman kanssa.

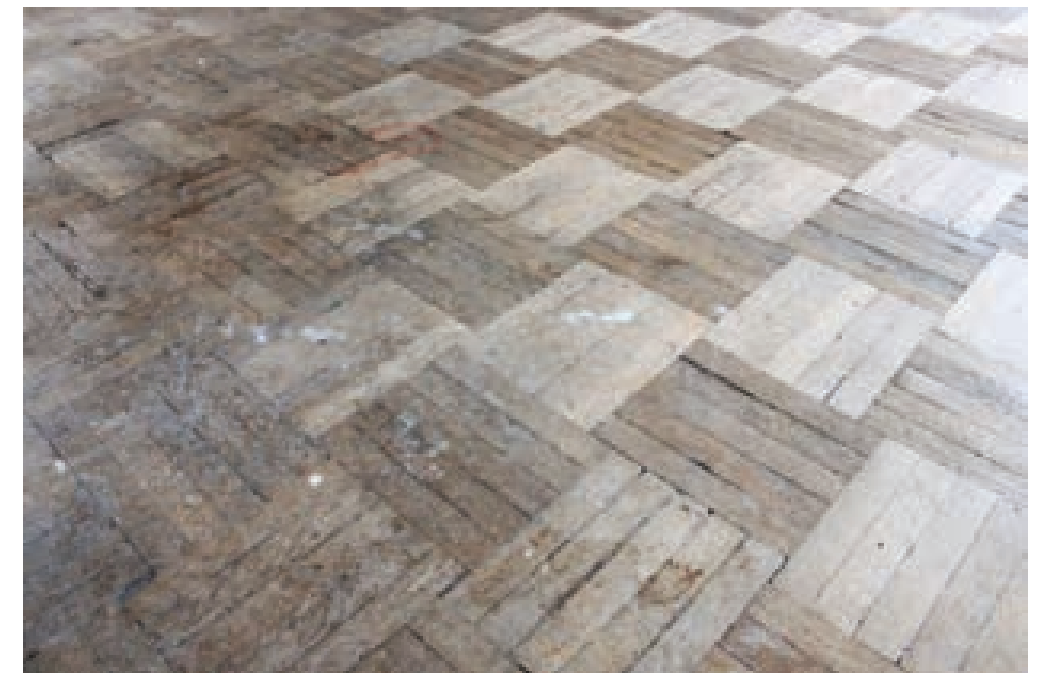
Kuva 78. Lattia: salissa mosaiikkiparketti. Parketti on pääosin melko huonossa kunnossa. Yksittäisiä kohtia on kunnostettu.

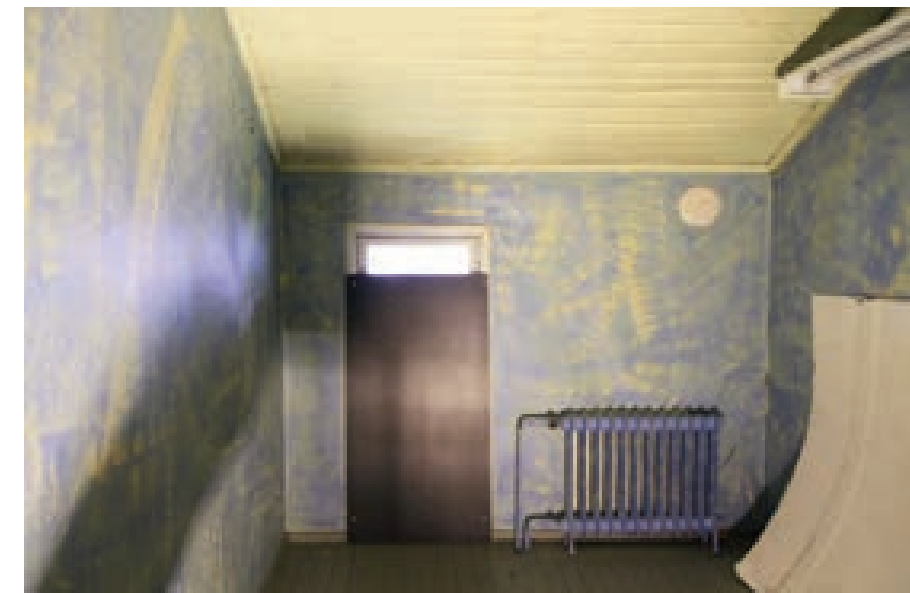
Kuva 95. Pukutilan ikkuna levytetty umpeen.
