# Tampere, Pispalan haulitornin ympäristö

## Digitaalikuva-dokumentaatio

30.8.-2.9.2016

FM Ulla Moilanen  
Pirkanmaan maakuntamuseo  
Kulttuuriympäristöyksikkö

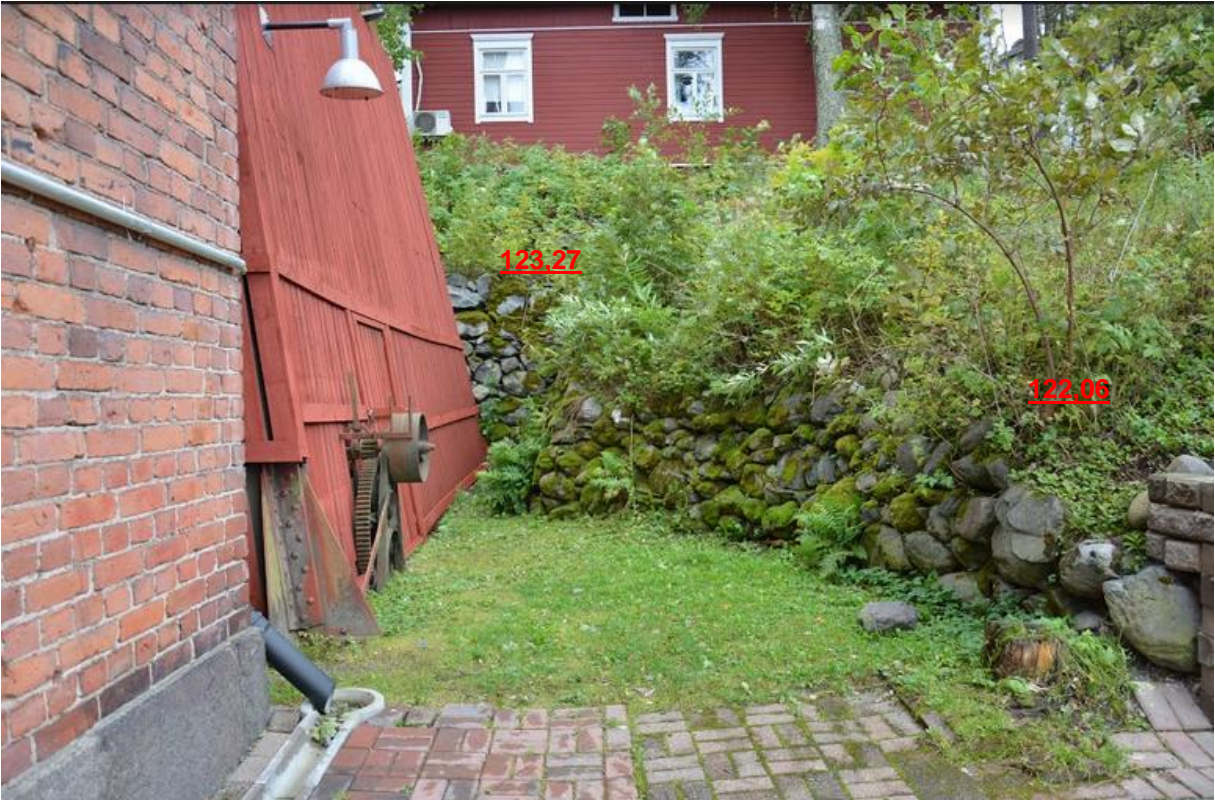
Muuri A (kohta A1) pohjoisesta.

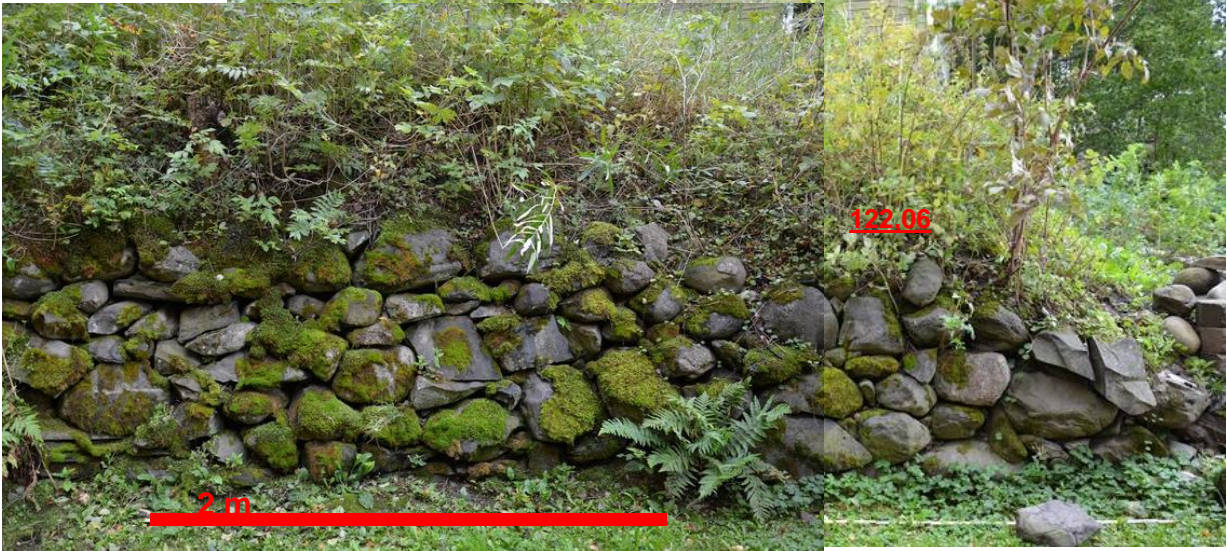
Muuri A (kohta A1) idästä.

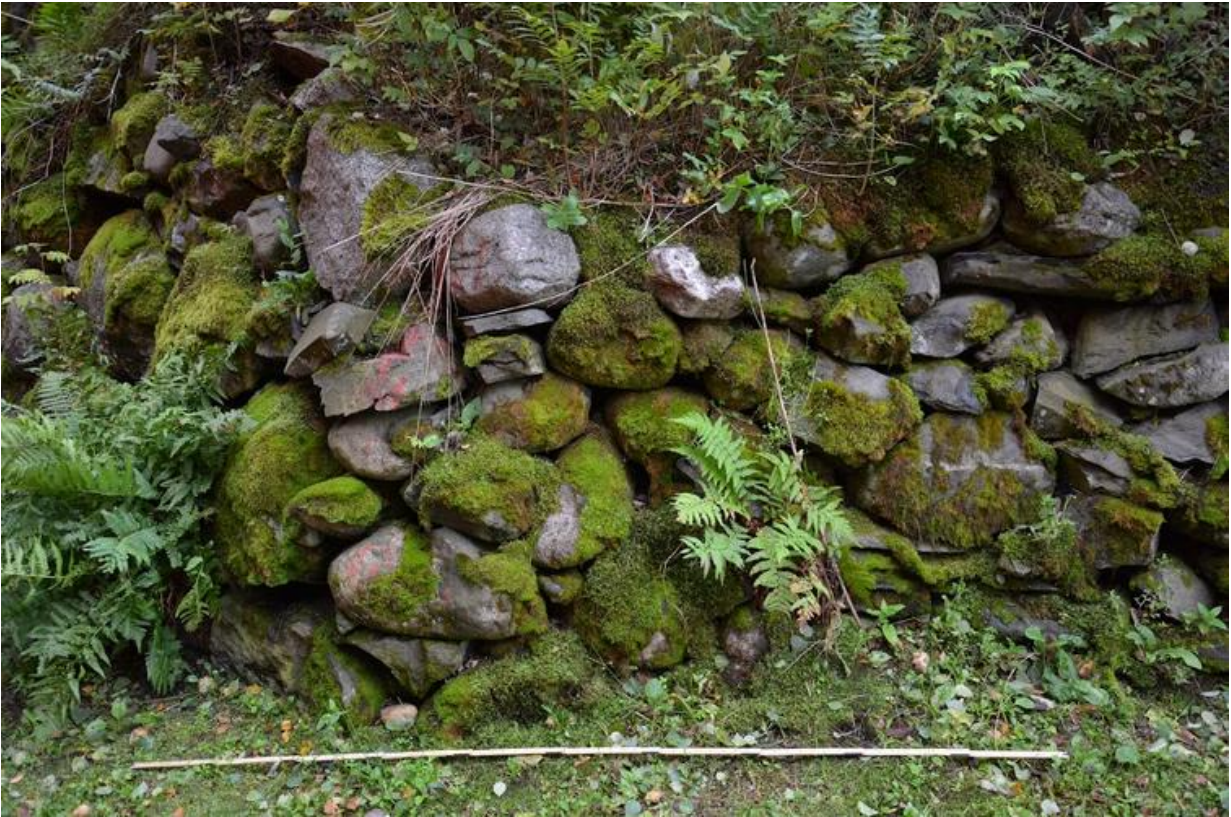
Muuri A (kohta A2, kulma) koillisesta.

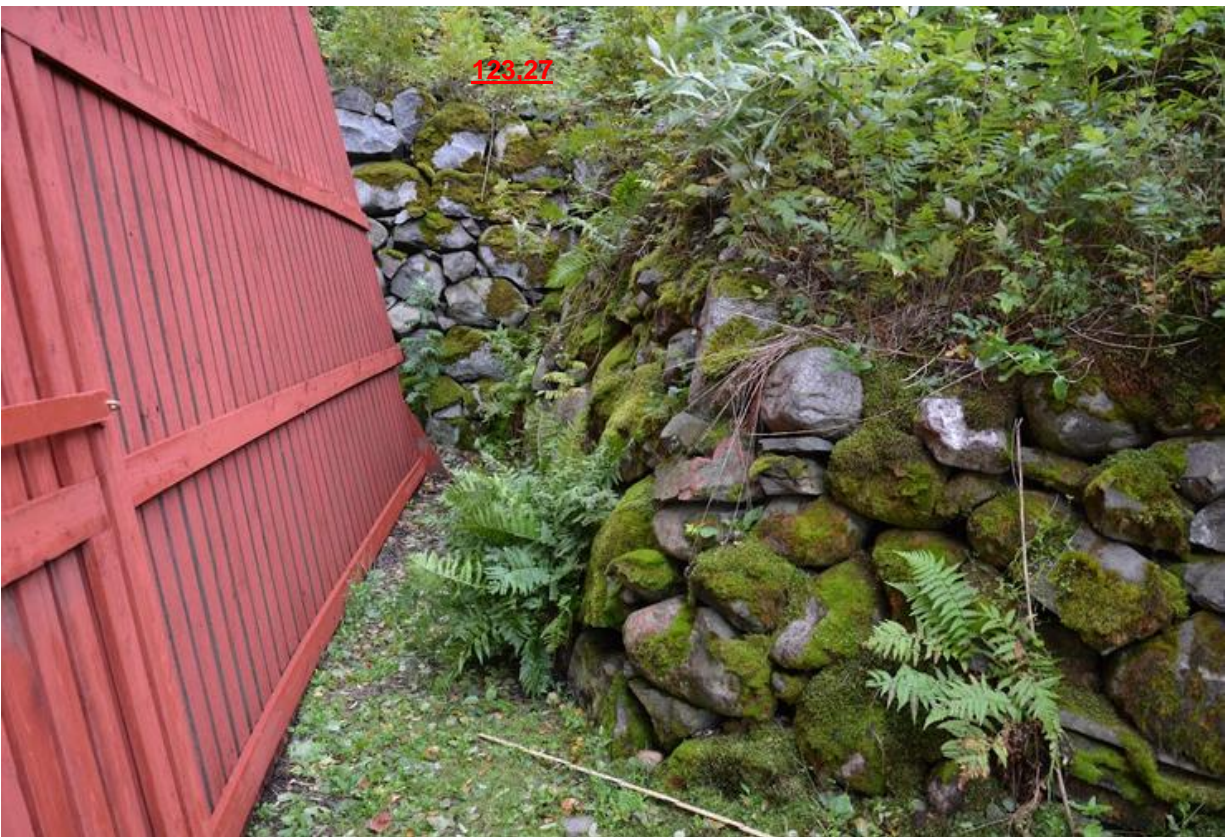
Muuri A (kohta A2, kulma) pohjoisesta.

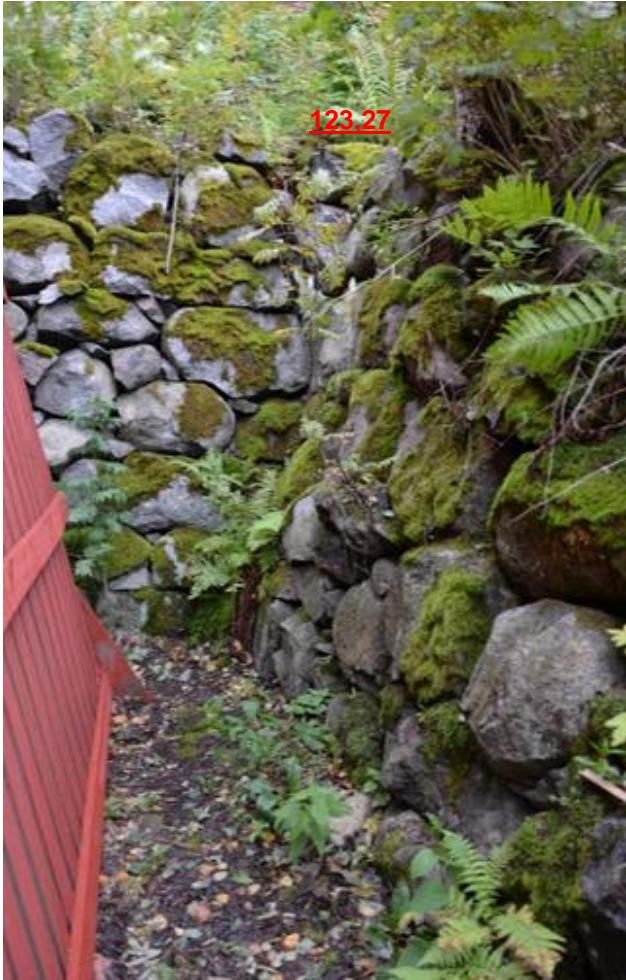
Muuri A (kohta A2 ja osa kohtaa A3) pohjoisesta. Kohtaa A3 ei ollut mahdollista kuvata suoraan muurin edestä, sillä välimatka aitaan oli liian lyhyt.

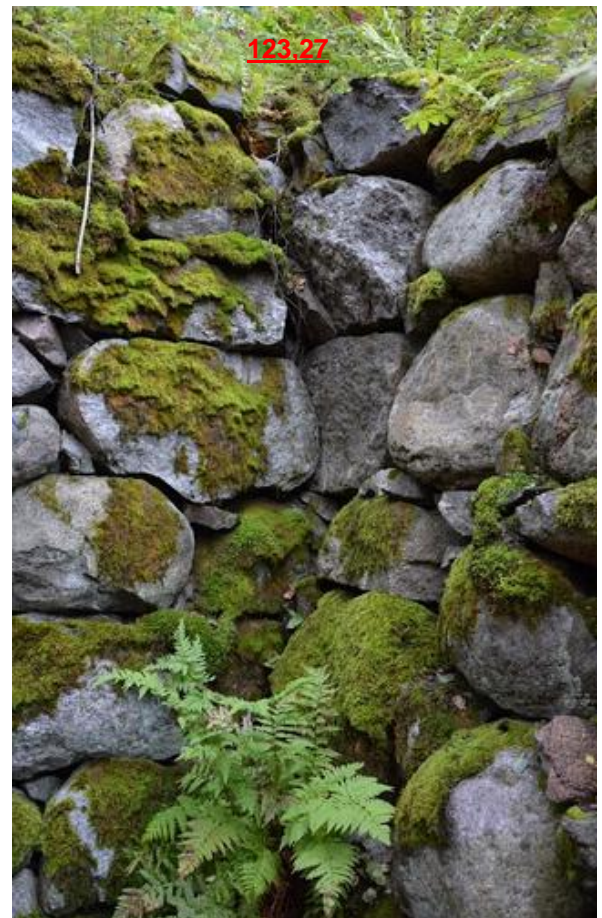
Muuri A (nurkka, jossa kohdat A3 ja A4) kohtaavat. Pohjoisesta.

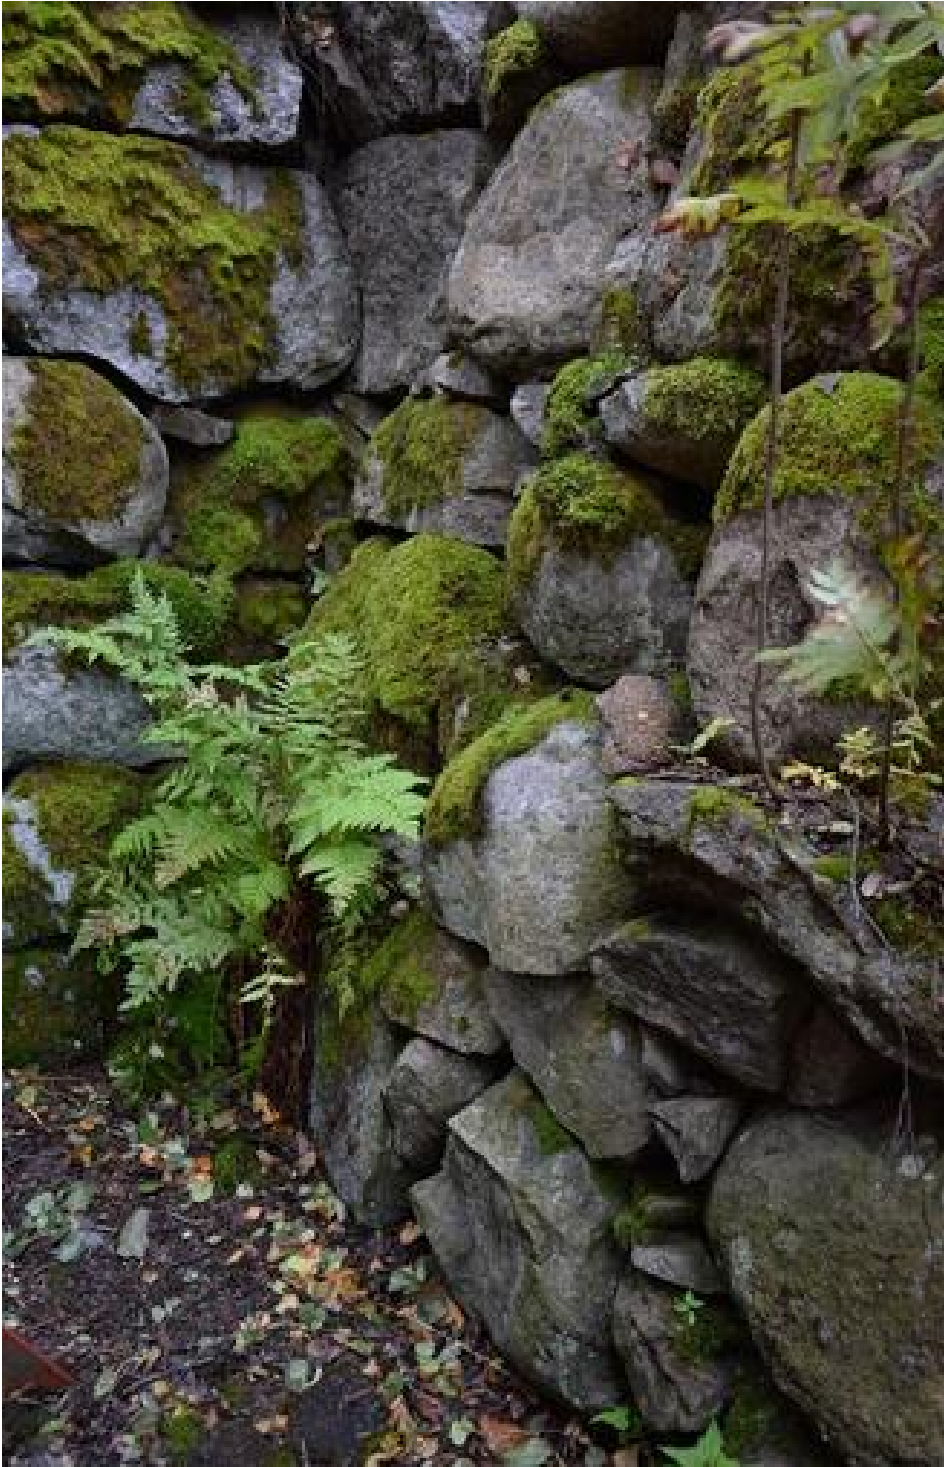
Muuri A (nurkka, jossa kohdat A3 ja A4 kohtaavat. Oikealla kohtaa A3. Pohjoisesta.

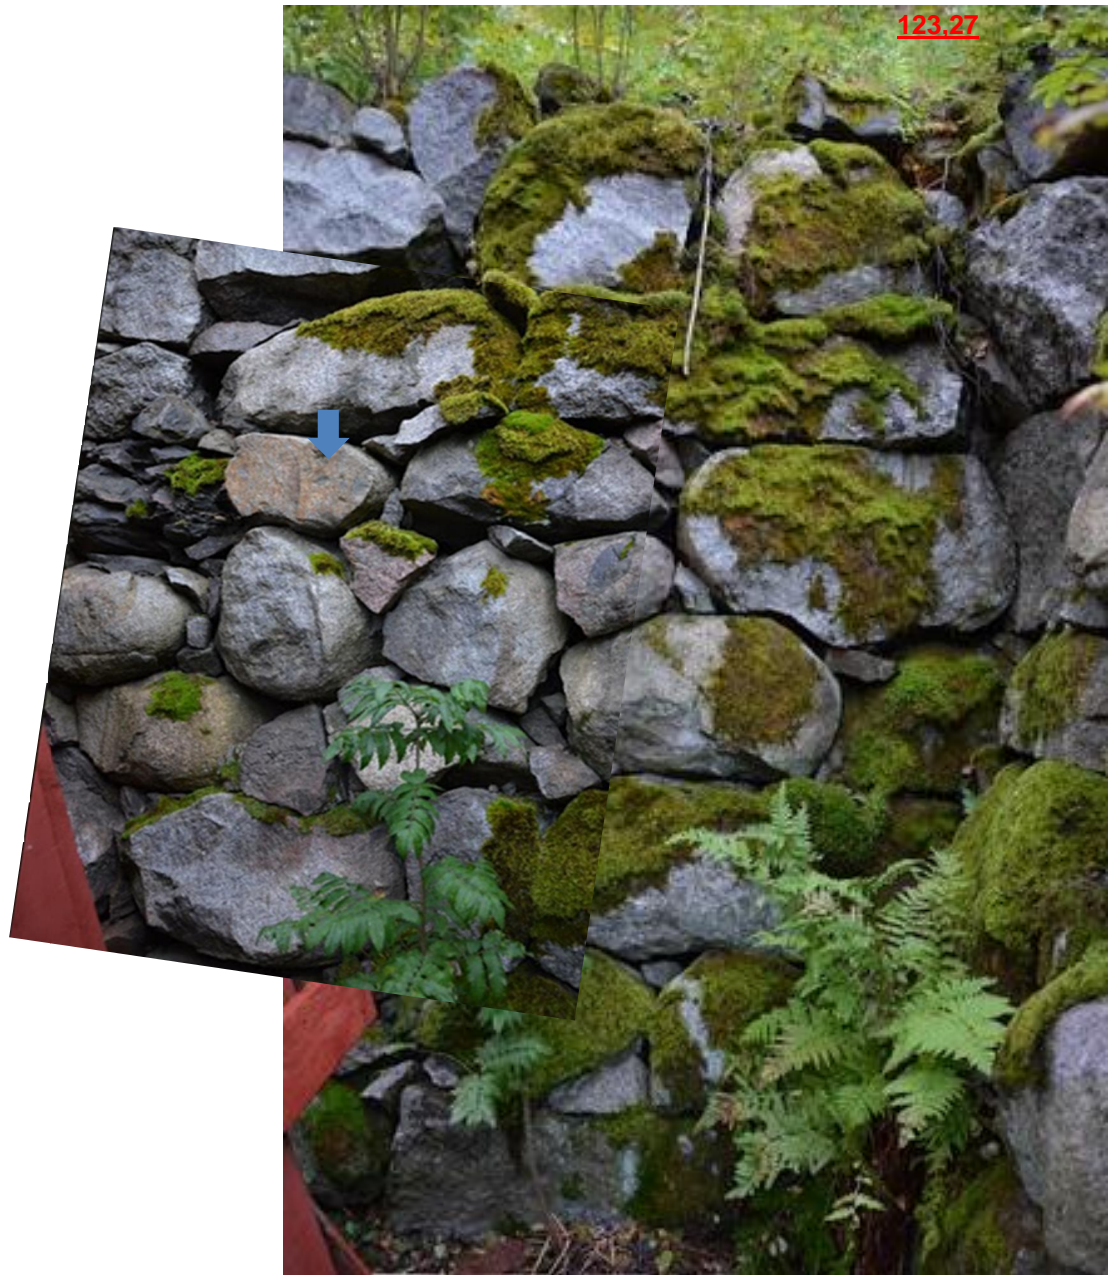
Muuri A (Kohta A4, länsipää) Pohjoisesta. Mahdolliset srpnellin jäljet kivessä nuolella merkittynä.

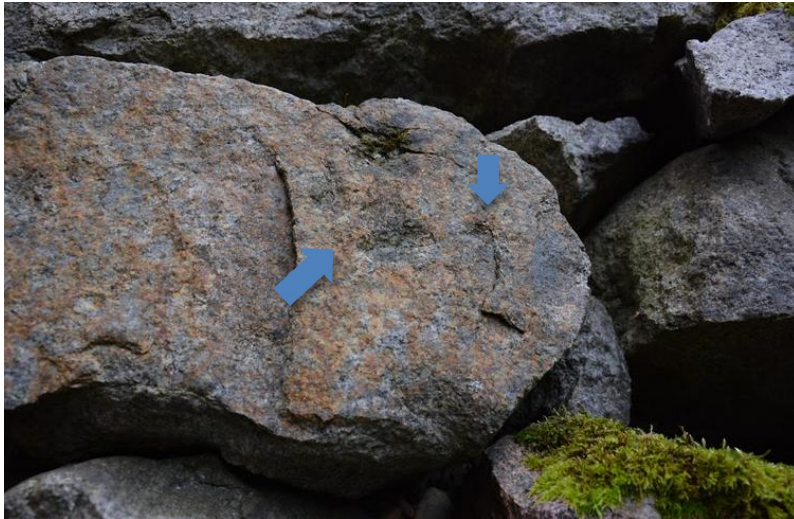
Mahdolliset srpnellin jäljet lähikuvassa.

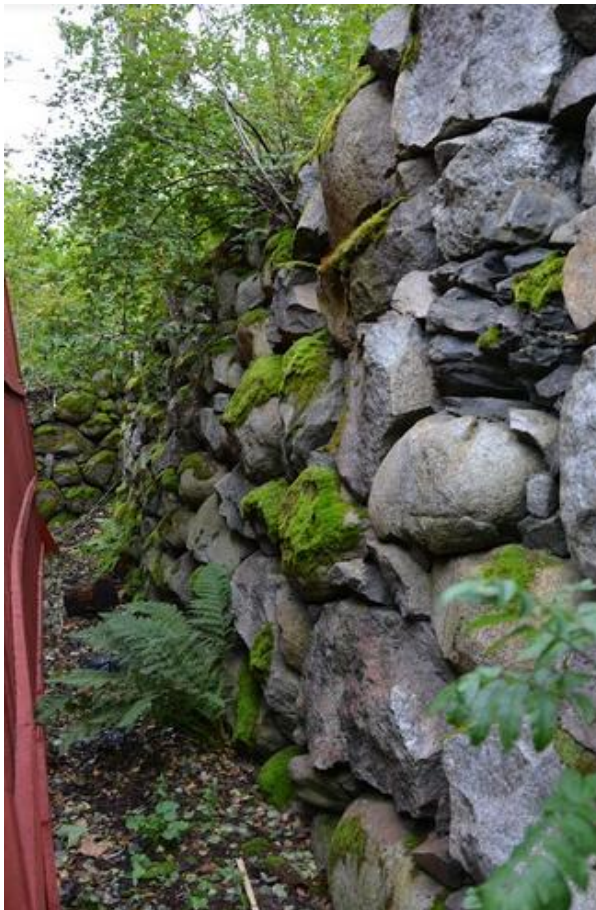
Muuri A, kohta A4, länsipääty lännestä. Muuria ei ollut mahdollista kuvata suoraan edestä tilanpuutteen vuoksi.

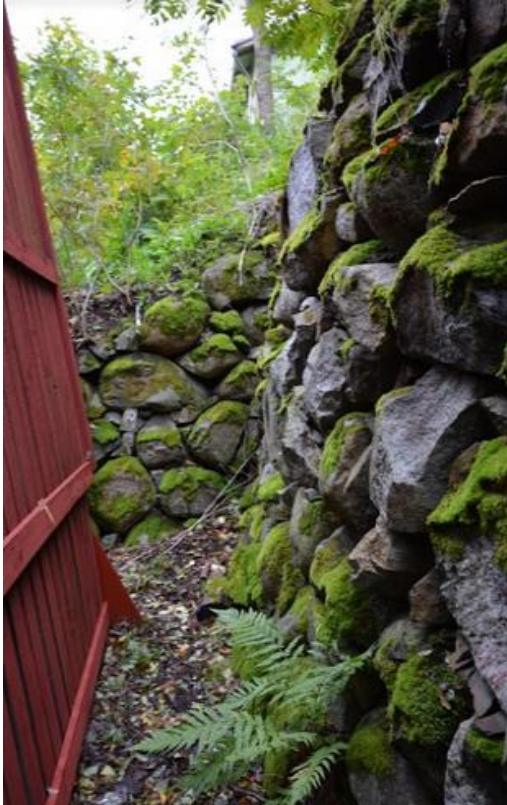
Muuri A, kohta A4, länsipääty länneästä. Muuria ei ollut mahdollista kuvata suoraan edestä tilanpuutteen vuoksi.

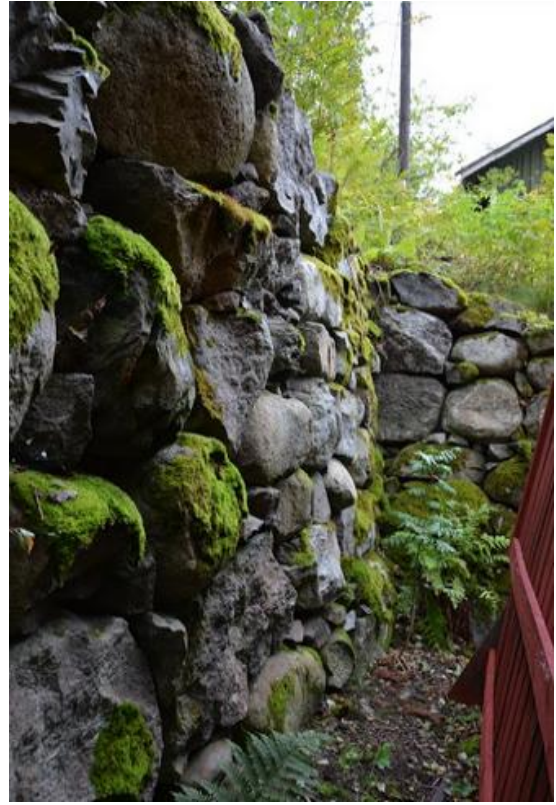
Muuri A, kohta A4, länsipääty idästä. Muuria ei ollut mahdollista kuvata suoraan edestä tilanpuutteen vuoksi.

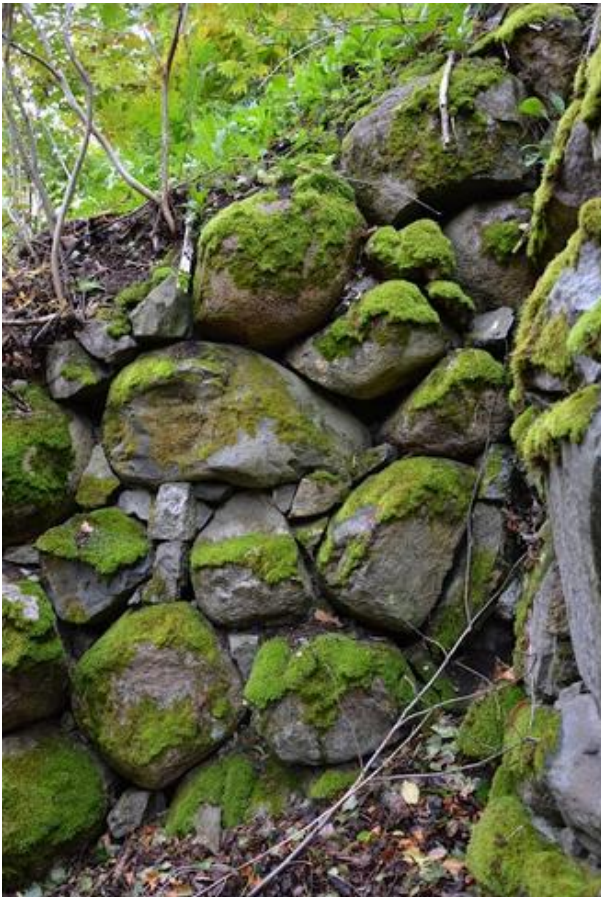
Muuri A, kohta A5 eteläpääty (nurkka, jossa kohdat A5 ja A4) kohtaavat. Oikealla seinämää A4. Länneästä.

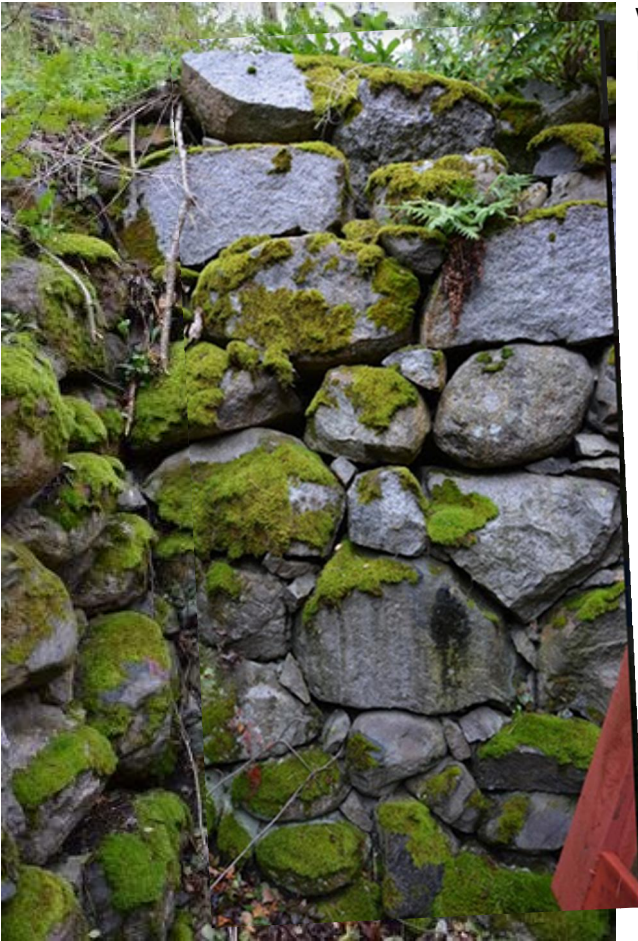
Vasemmalla muurin A kohta A4, itäpäätty. Pohjoisesta. Kaksi kuvaa yhdistettynä.

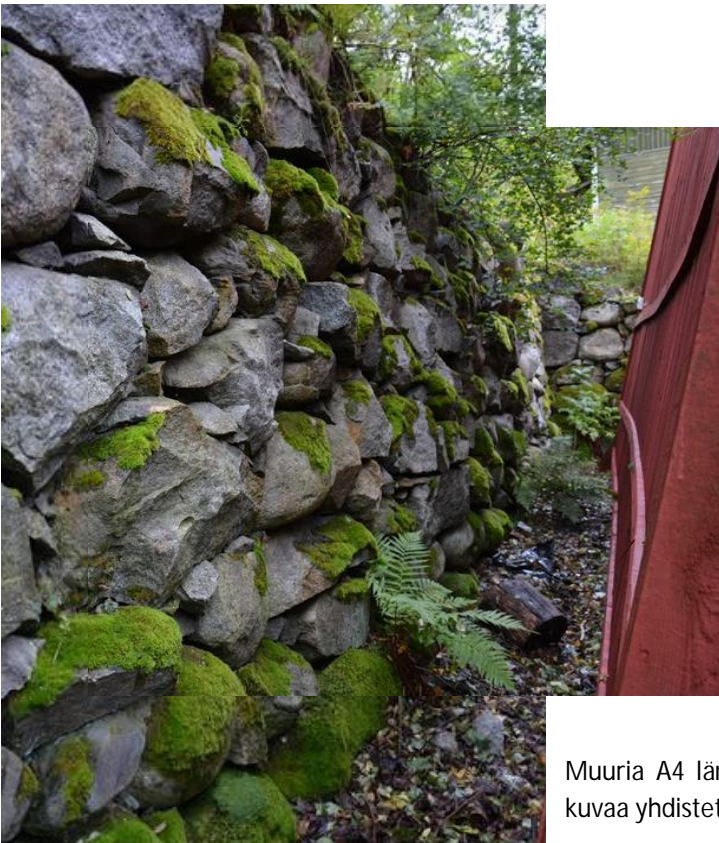
Muuria A4 länteen, haulitornin aidan kulmalta kuvattuna. Kaksi kuvaa yhdistettynä.

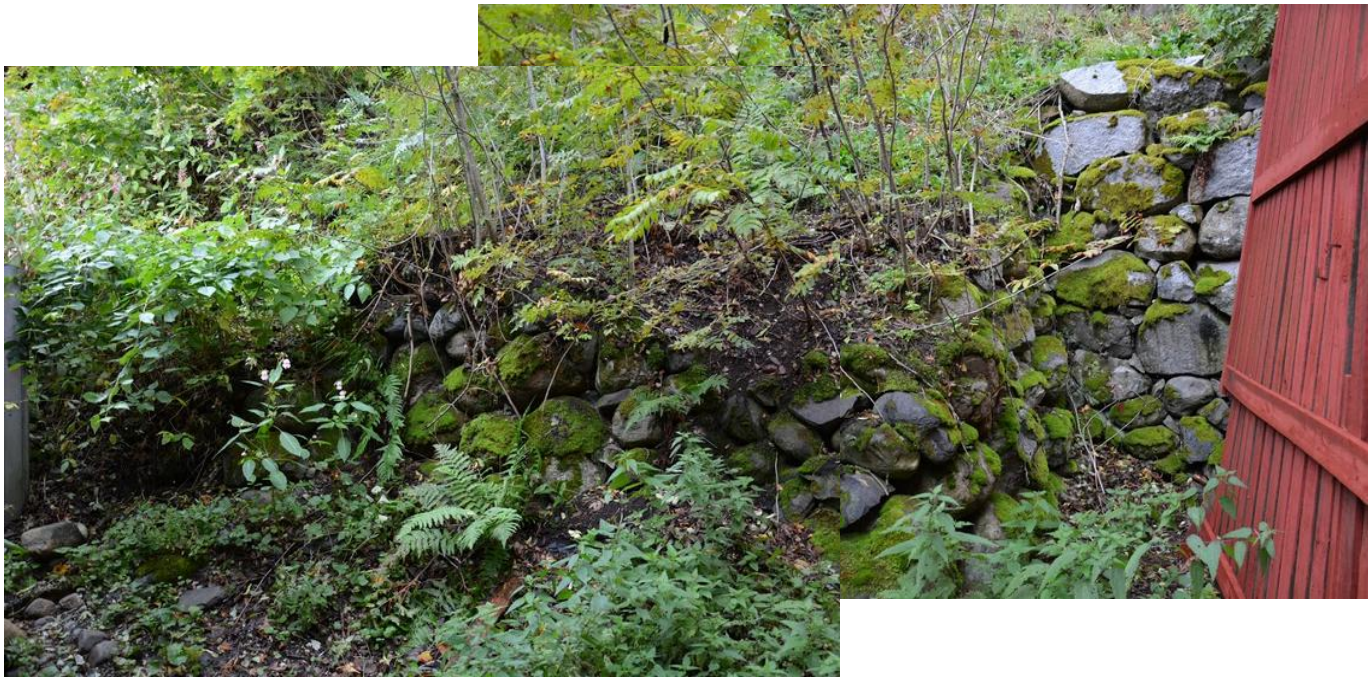
Muuria A. Oikealla muuri A4, nurkan vasemmalla puolella A5, kuvan keskikohdalla muurin nurkka A6 ja sen vasemmalla puolella muurin kohta A7. Vasemmalla betonirakenteen A8 alku. Pohjoisluoteesta.

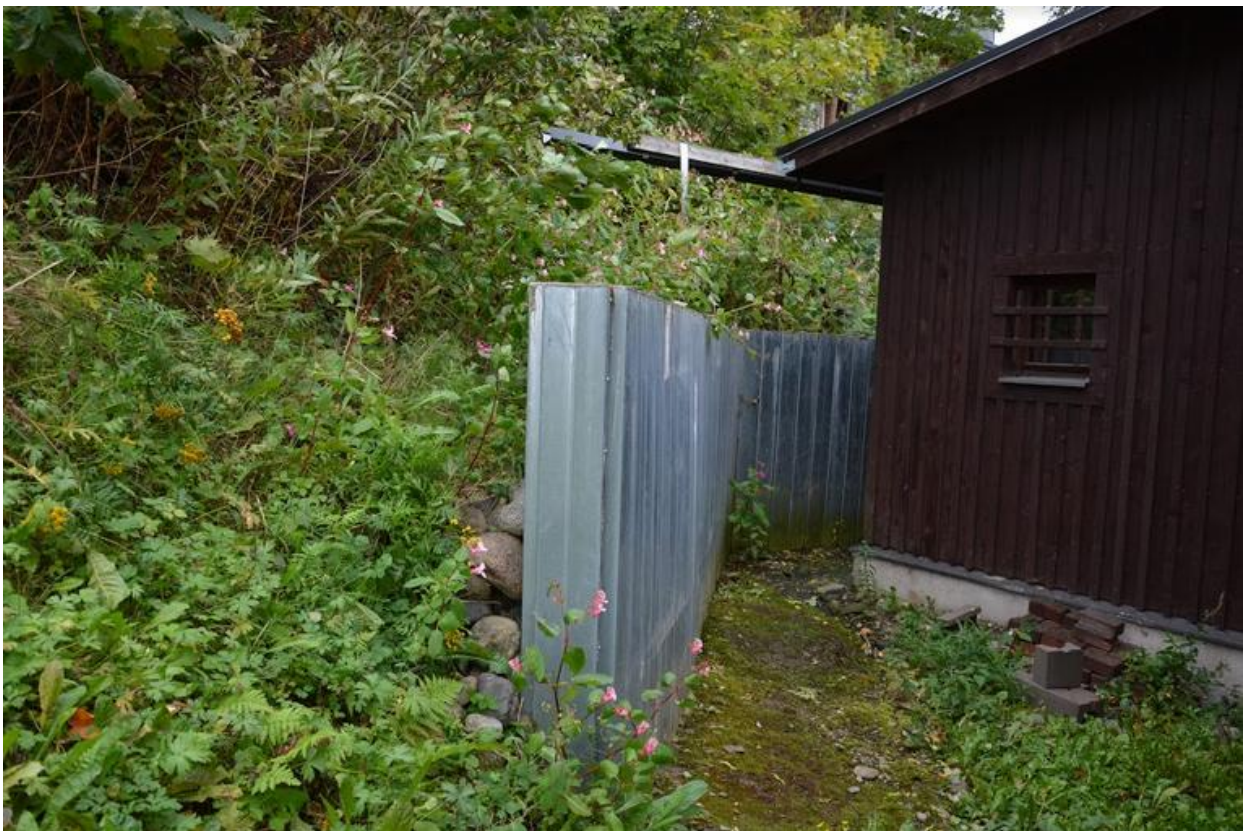
Muuri A, peitetty betonirakenne A8 itäpäässä. Takana näkyy hieman kiviä, mutta ei ole mahdollista tarkastella, minkälainen muuraus kohdassa mahdollisesti on betonin takana.

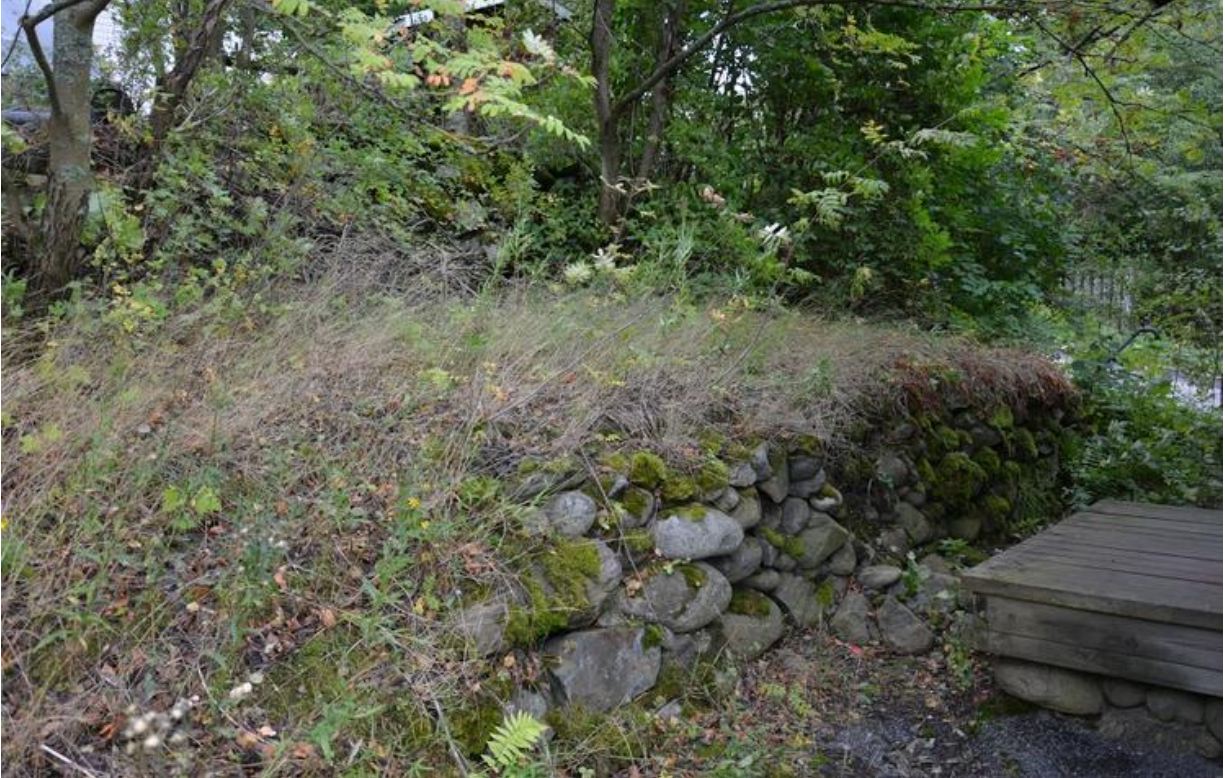
Muuri on matala, noin puoli metriä korkea, pengerrykseen liittyvä tukimuuri. Rakentamisessa on käytetty pieniä ja keskikokoisia luonnonkiviä. Rakenne on kylmämuurattu ja rakennettu samaan tapaan kuin haulitornin ympärillä oleva muuri. Haulikatu 6:een liittyvä pieni terassi/porrastasanne on muurin B (kohdan B1) keskiosassa. Tältä kohdalta tukimuuri on osittain sortunut. Korkeustietoja oheisessa kartassa.

Muuri B (kohta B1) koillisesta. Oikealla näkyy Haulikatu 6:een liittyvä pieni porrasterassi, jonka edustalta pengerrys on osittain sortunut.

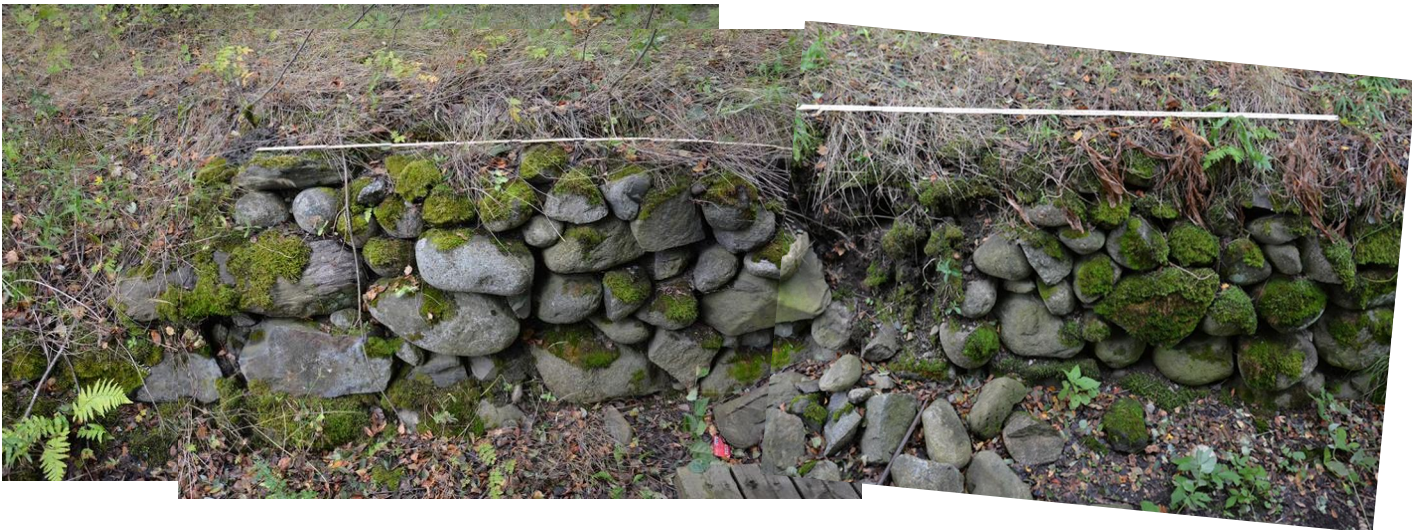
Muuri B (kohta B1) pohjoisesta. Kolmen kuvan yhdistelmä.

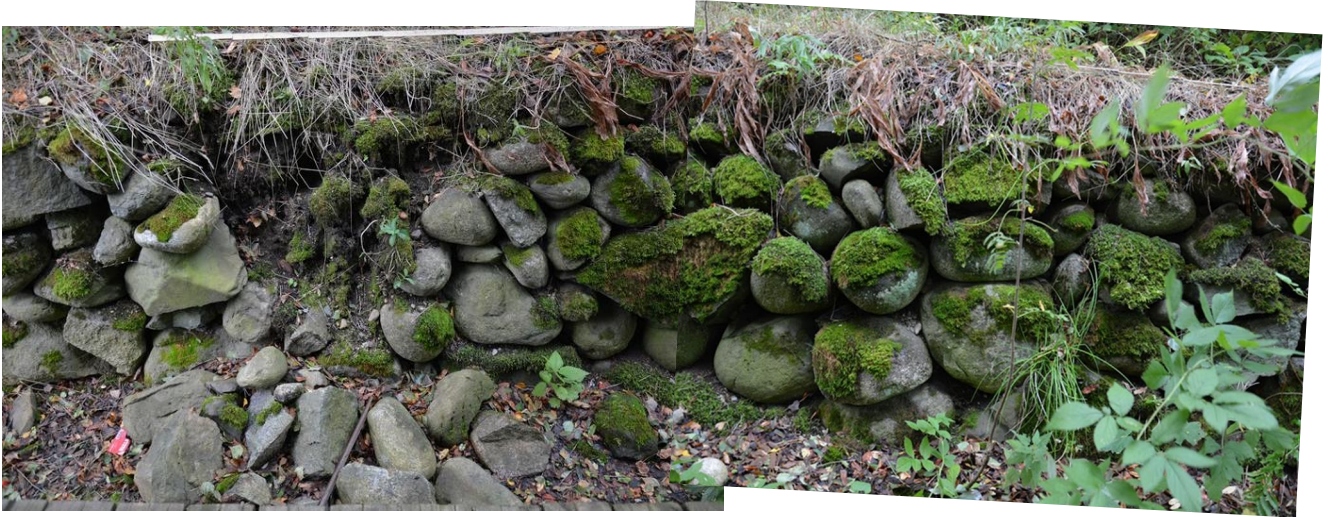
Muuri B (kohta B1) pohjoisesta. Sortuma muurin keskikohdalla. Kahden kuvan yhdistelmä.

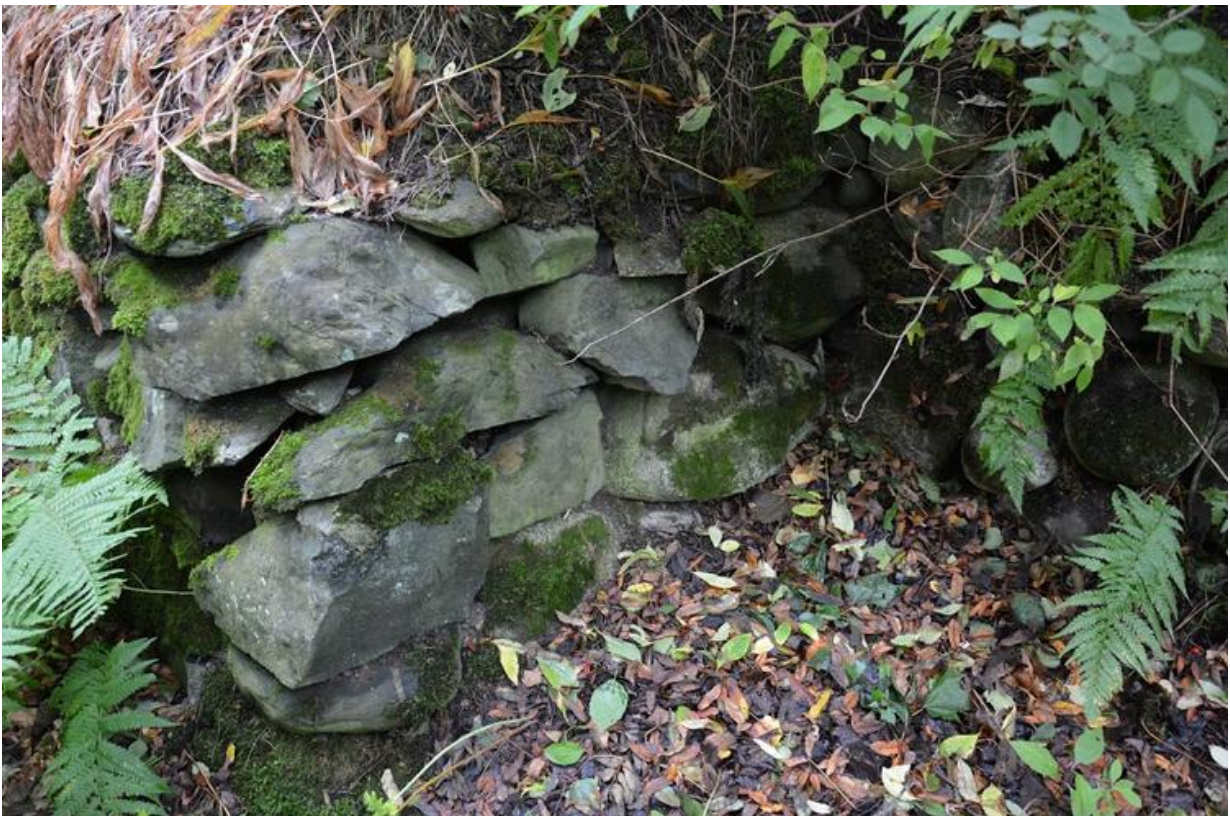
Muuri B (kulma ja kohta B2) länsiluoteesta.

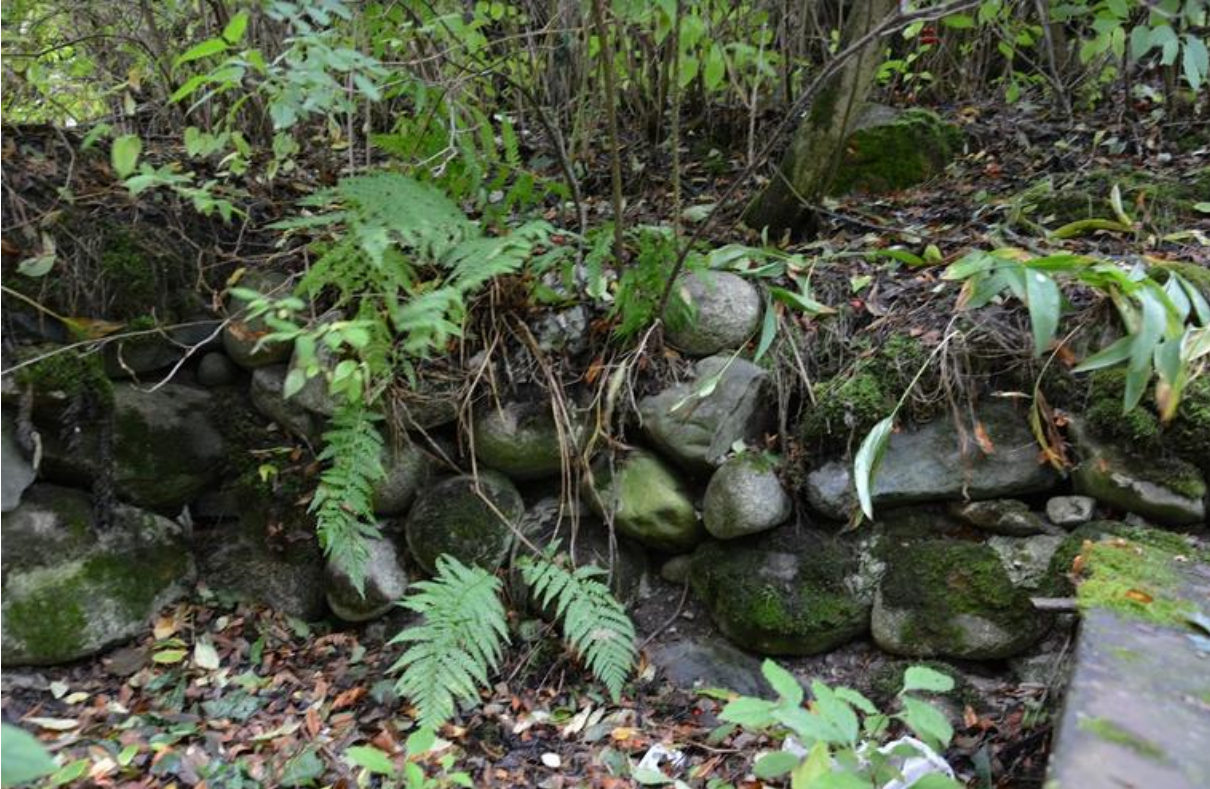
Muuri B (nurkka ja kohta B3) pohjoisesta. Oikealla kaivon kantta.

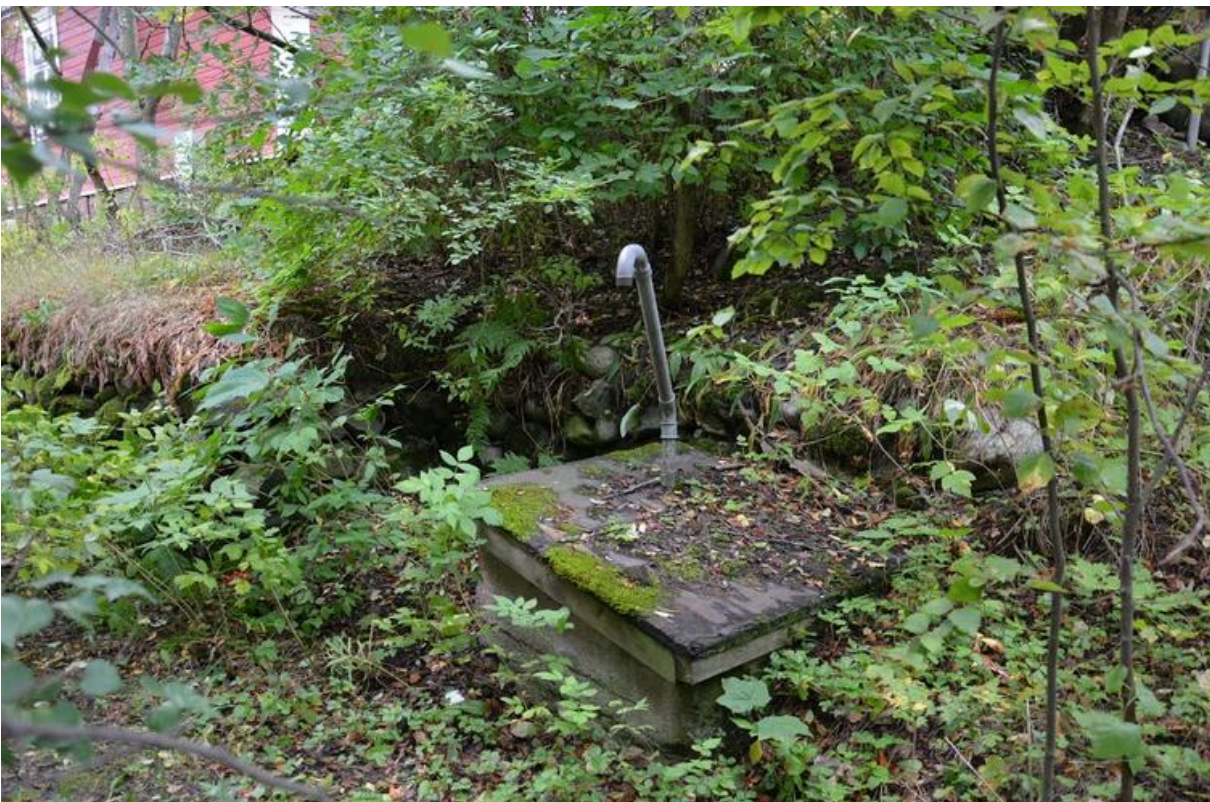
Muuri B ja kaivo länsiluoteesta.

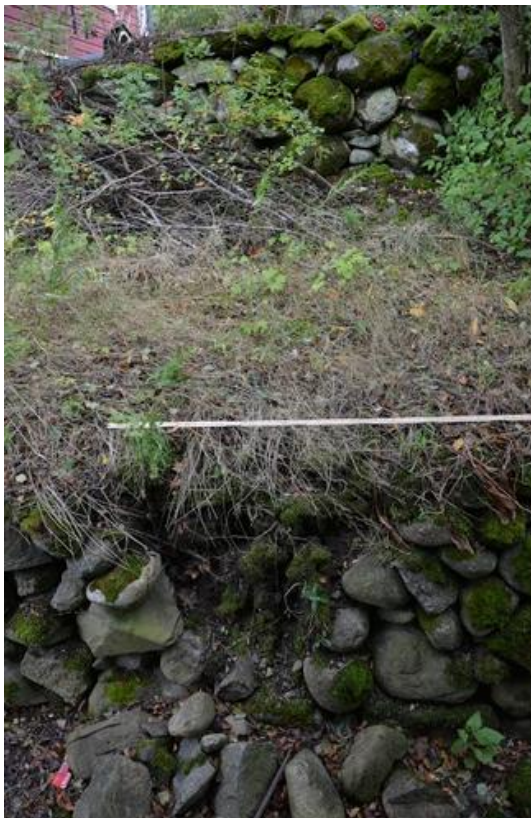
Muuri C (kohta C2) muurin B1 (kohta B1A) yläpuolella, pohjoisesta.

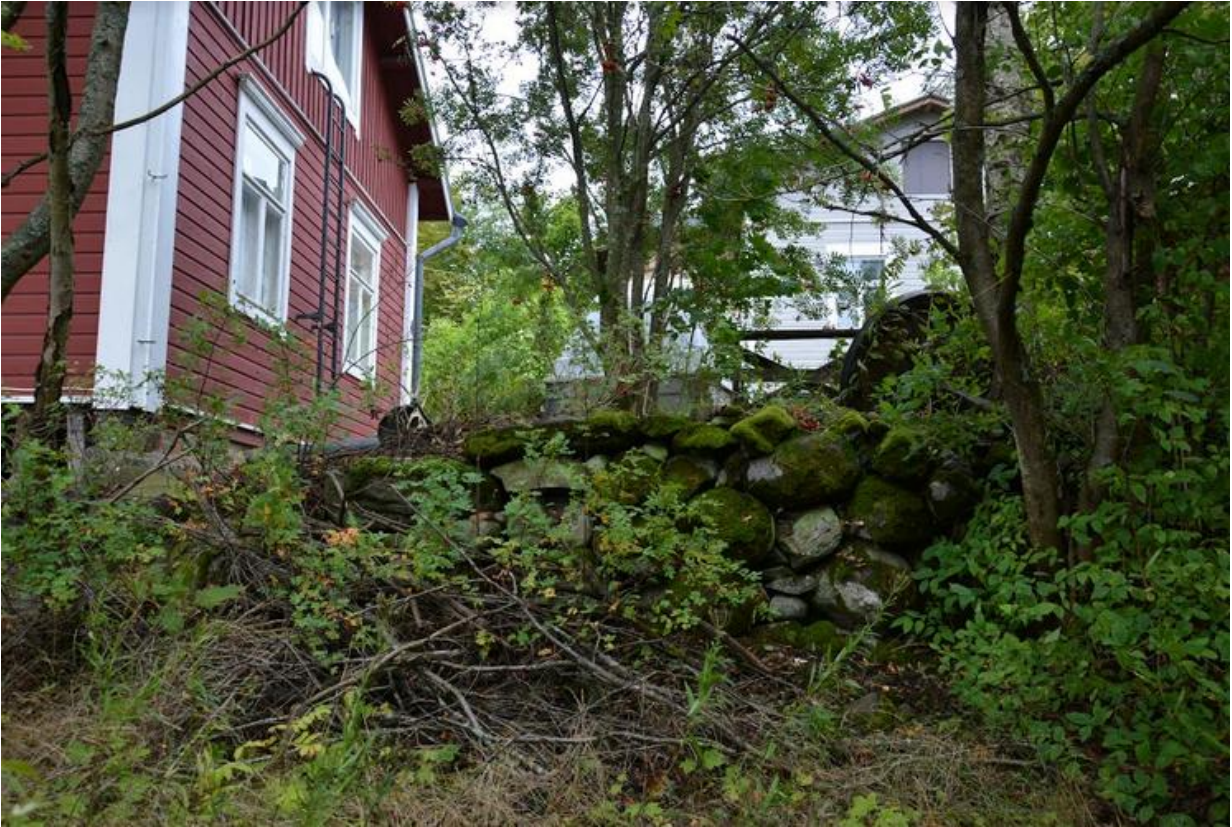
Muuri C (kohta C2, länsipääty) pohjoisesta ja Haulikatu 4:n rakennus vasemmalla.

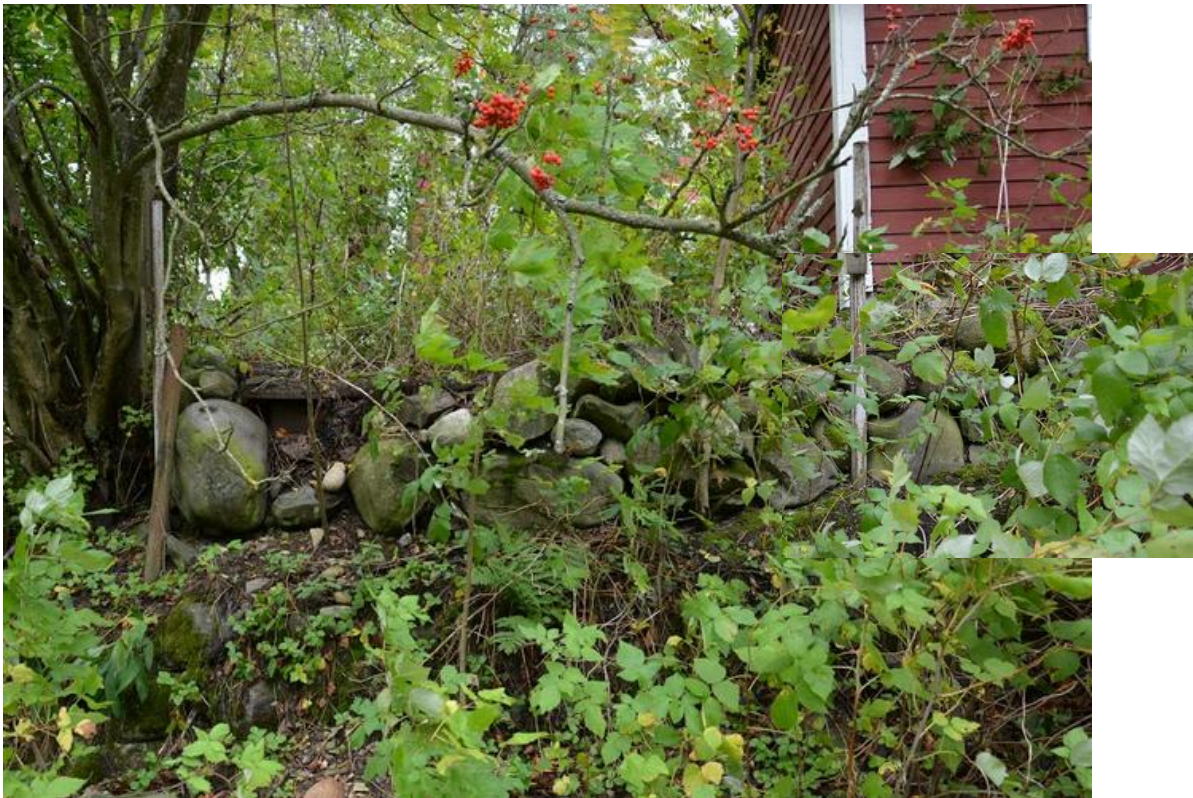
Muuri on kuten edellinen: matala, pihamaan pengerrykseen liittyvä tukimuuri. Rakentamisessa on käytetty pääosin keskikokoisia luonnonkiviä. Rakenne on kylmämuurattu, mutta katoaa näkyvistä Haulikatu 4 –rakennuksen kohdalla. Myös kohdan C1 (ks. kartta ohessa) pohjoiskulmassa rakenne on huonokuntoinen ja osittain sortunut. Runsaan kasvillisuuden vuoksi rakennetta oli vaikea kuvata. Korkeustietoja oheisessa kartassa.

Muuri C (kohta C1, pohjoispääty) lännestä ja Haulikatu 4:n ulkorakennus oikealla.

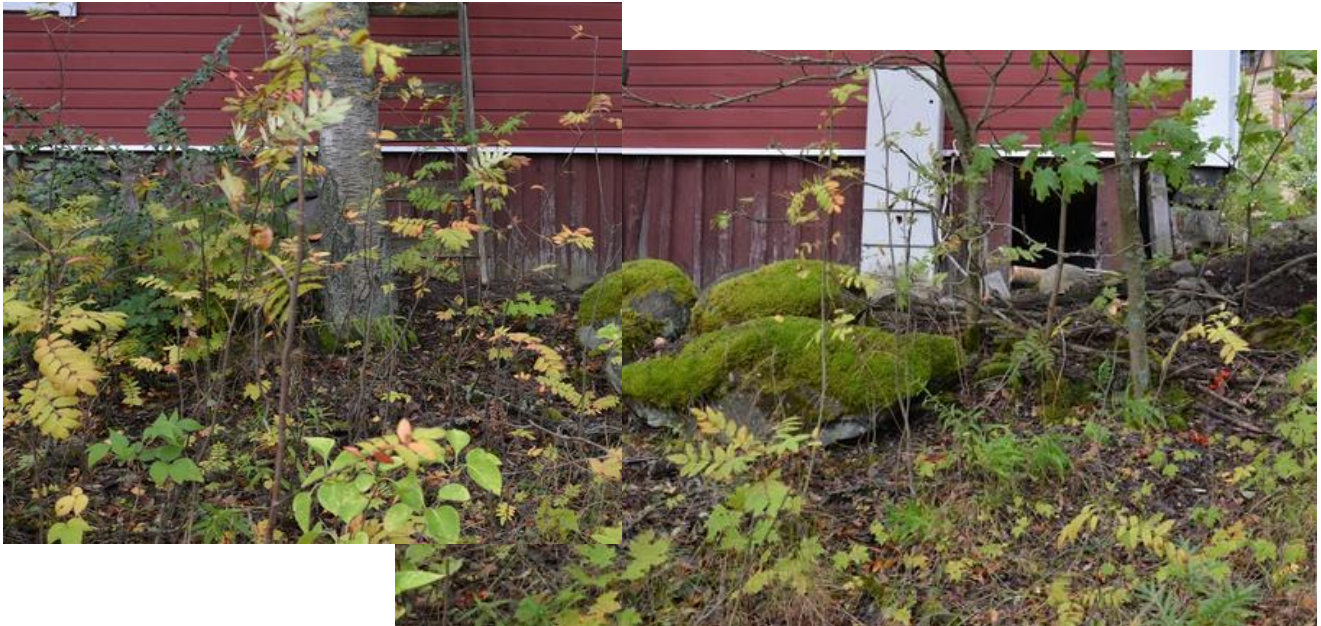
Muuri C (kohta C2) pohjoisesta ja Haulikatu 4:n rakennus.
