# Tampere, Pispalan haulitornin ympäristö

## Digitaalikuva-dokumentaatio

30.8.-2.9.2016

FM Ulla Moilanen  
Pirkanmaan maakuntamuseo  
Kulttuuriympäristöyksikkö

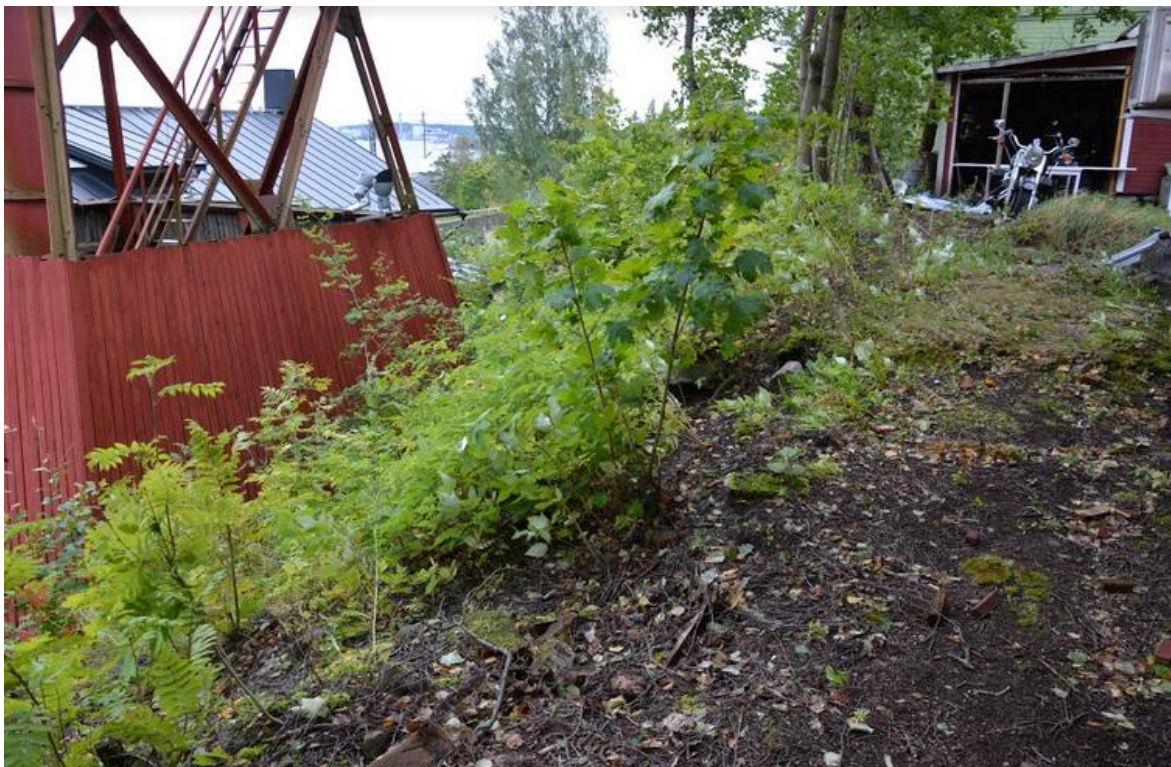
Muuri C (kohta C2) itäpääty, joka erottuu maastossa huonosti lounaasta kuvattuna. Vasemmalla haulitornin aita.

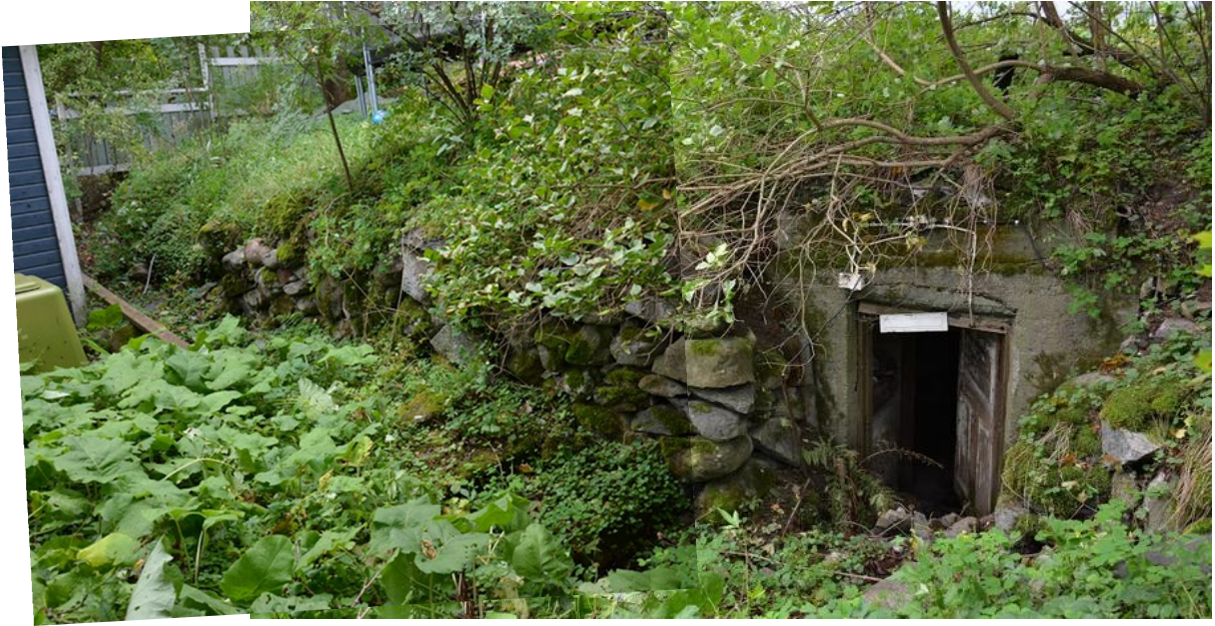
Muuri E ja kellarin sisäänkäynti länsipäädystä. Kuva pohjoisesta.

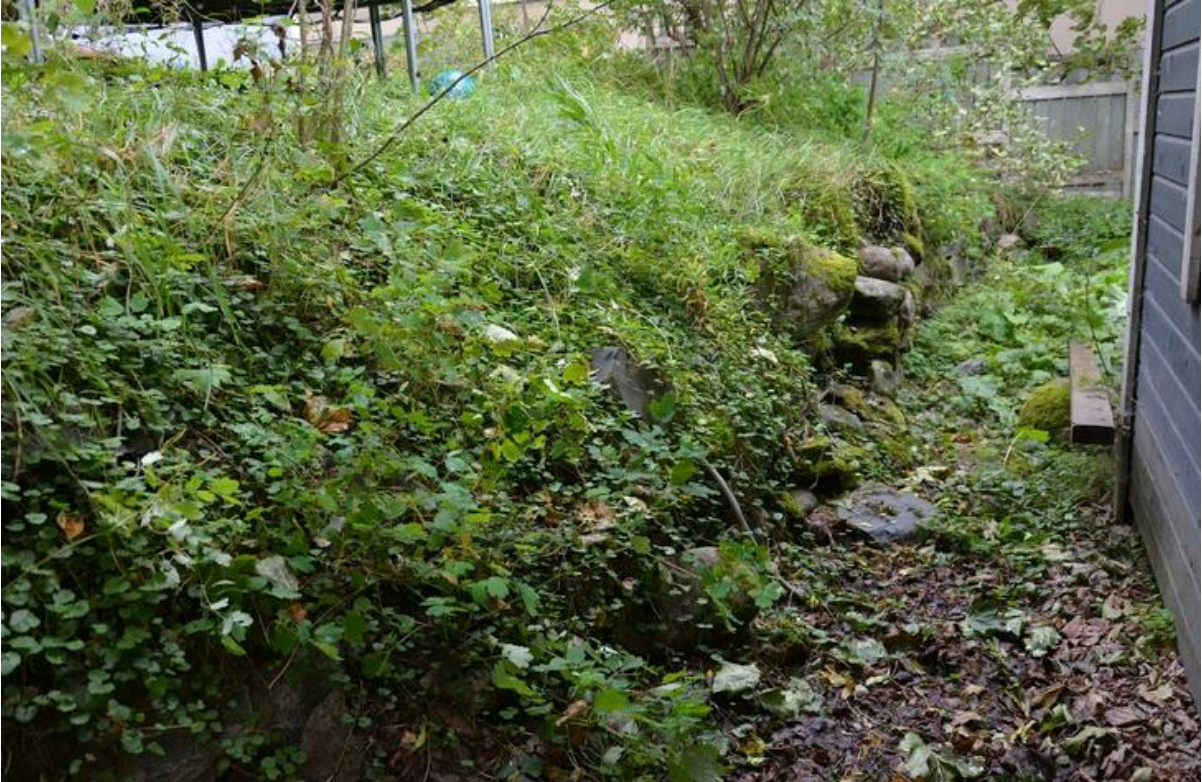
Muuri E, itäpääty. Kuva koillisesta.

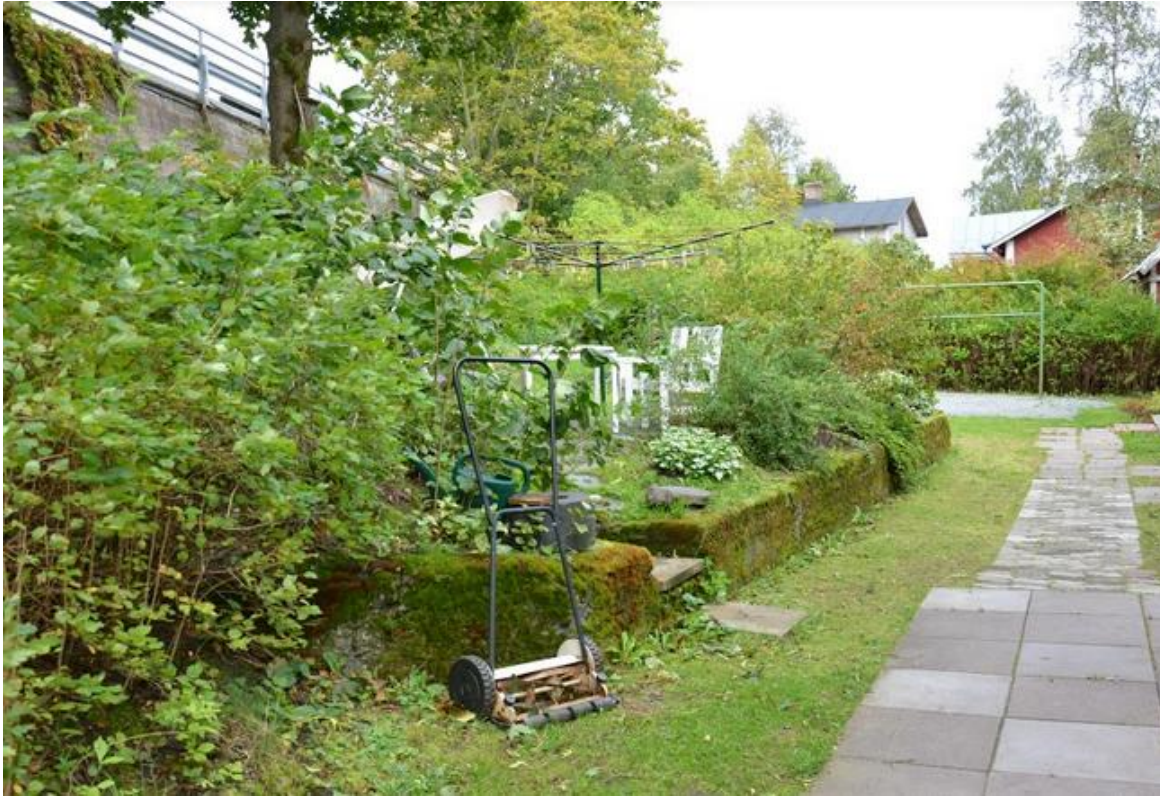
Matala, n. 30 cm korkea pengerrys Haulikatu 12 pihamaalla (ks liitekartta).
