Irjalan päiväkodin päärakennus

Rakennushistoriallinen selvitys

06.08.2015

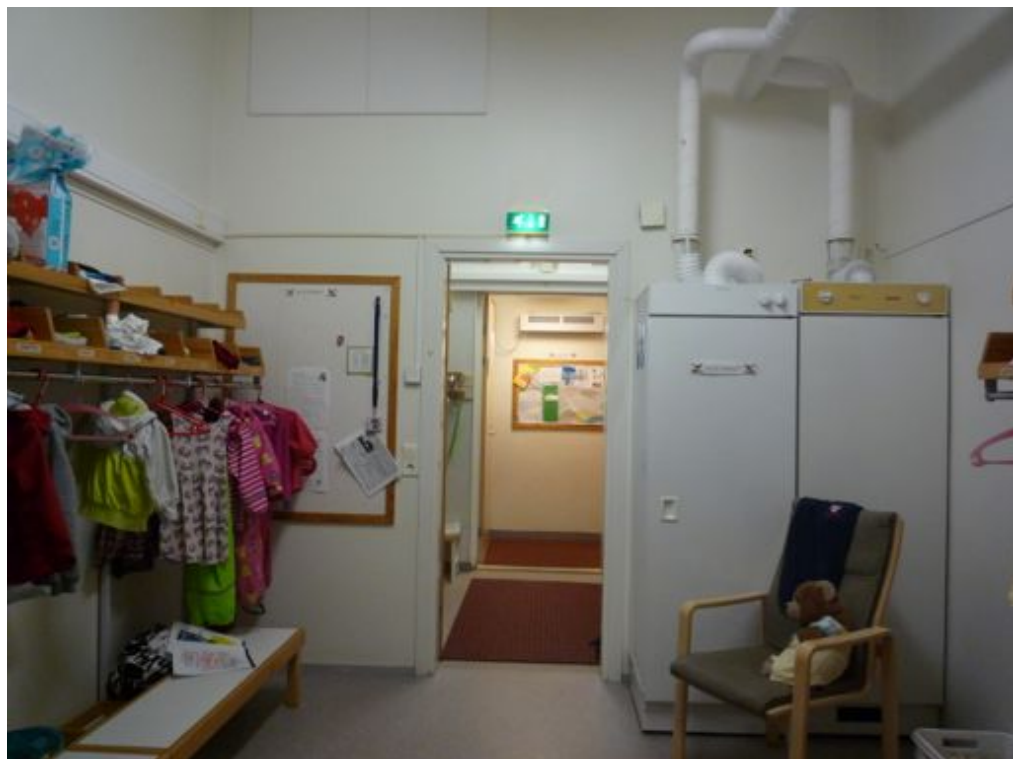
Rakennuksen keskialueen märkäeteisessä oli kattovuoto, joka on nyt korjattu. Muita kosteusvaurioita ei kuitenkaan rakenneavauksissa todettu, ja tilojen käytön arvioitiin olevan riskitöntä.

Eteistila ja märkäeteinen

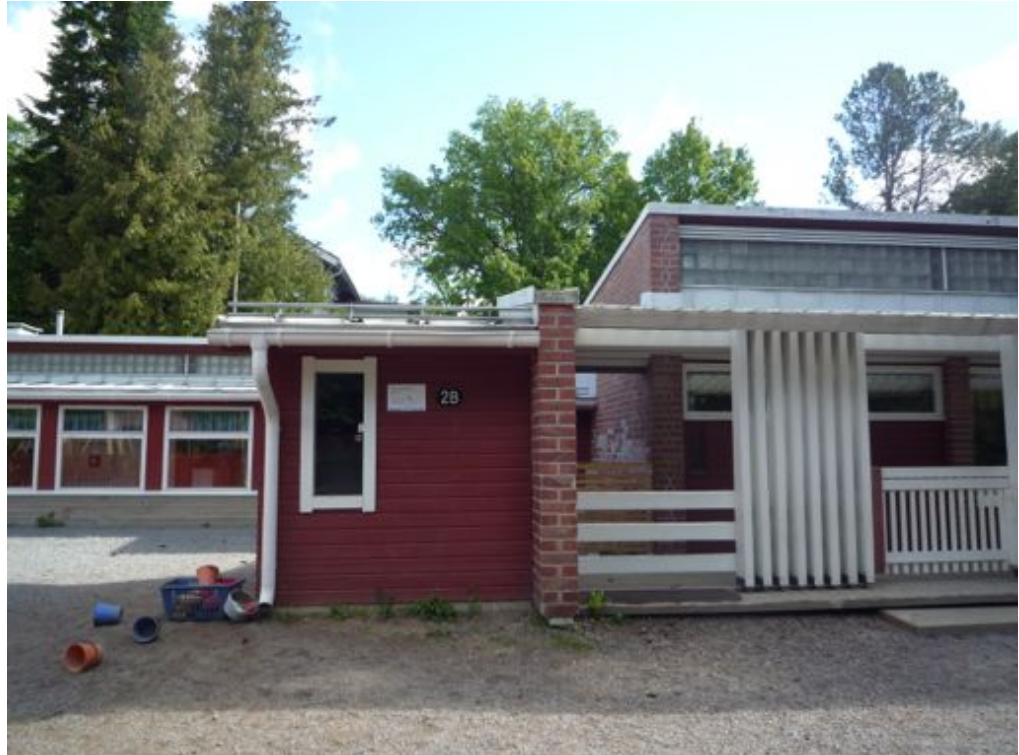
Vuoden 1997 peruskorjauksen yhteydessä lisätty leluvarasto lounaisessa julkisivussa

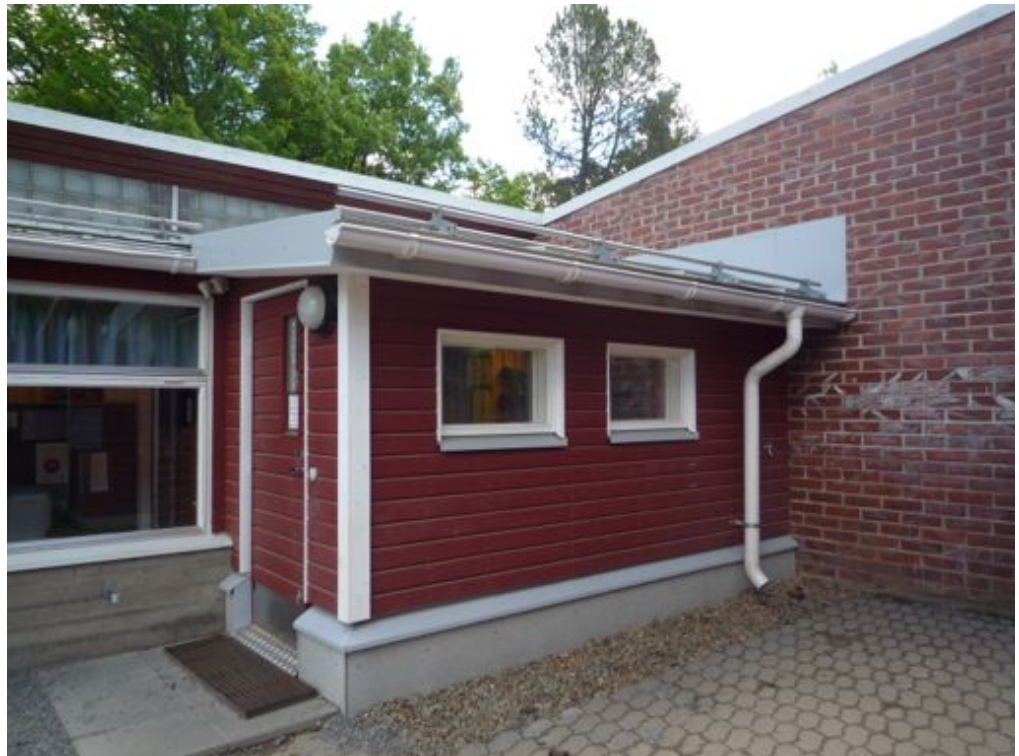
Vuoden 1983 peruskorjauksen yhteydessä lisätty tuulikaappi lounaisessa julkisivussa

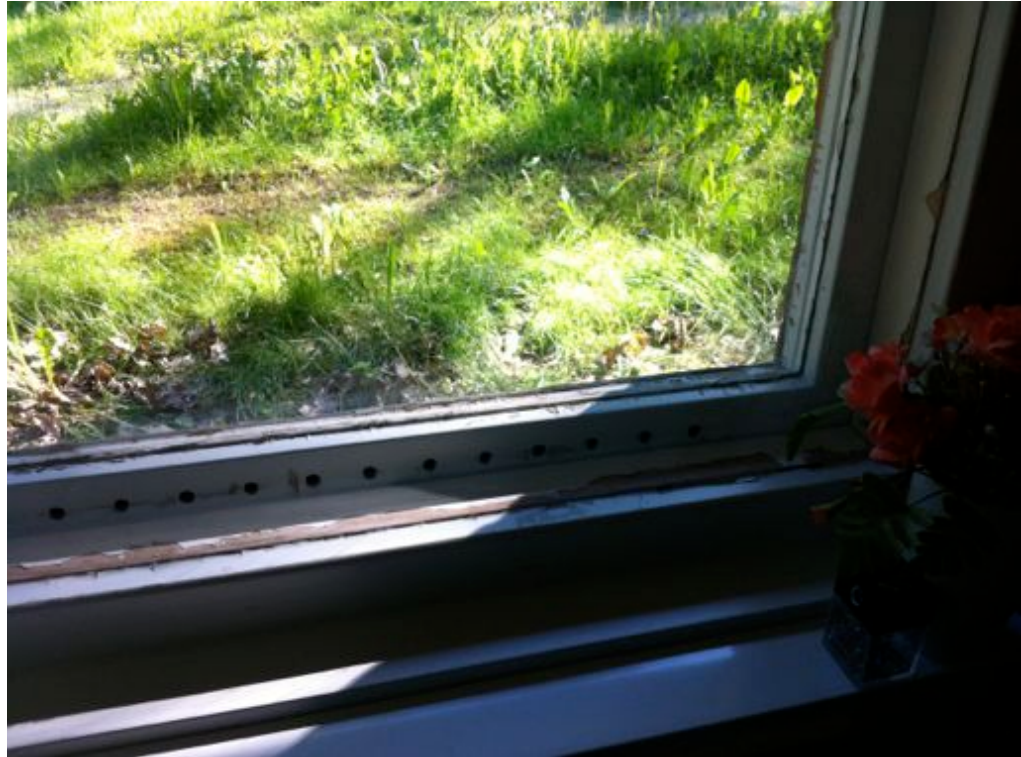
Alkuperäisissä ikkunoissa näkyy kulumisen merkkejä.

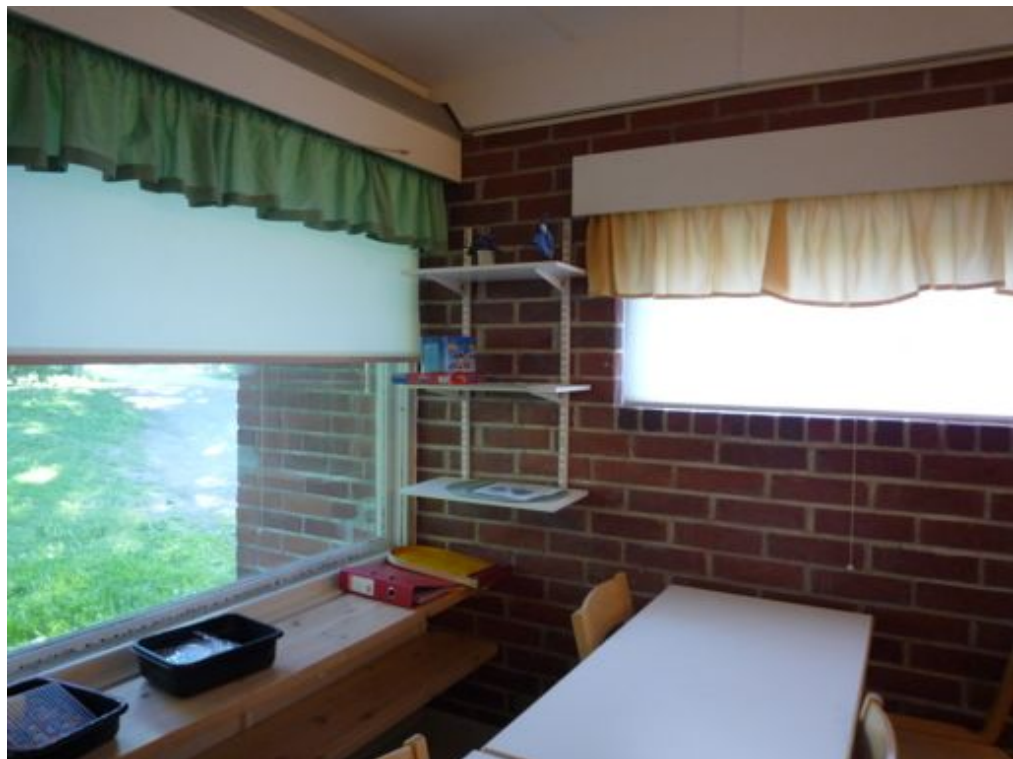
Kylmäsilta osastohuoneen seinässä
