PIRKKALA

TURSIAHOTKO 2013

KM39785

## KONSERVONTIRAPORTTI

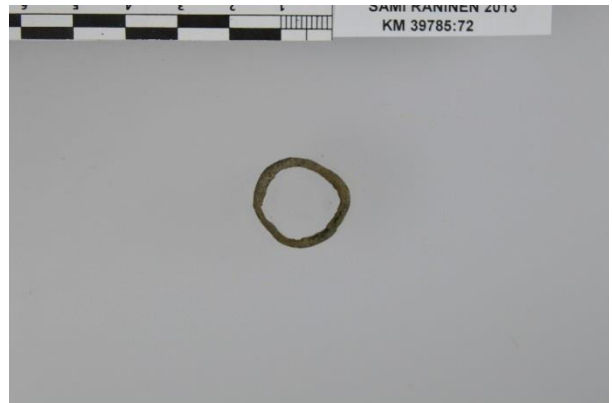
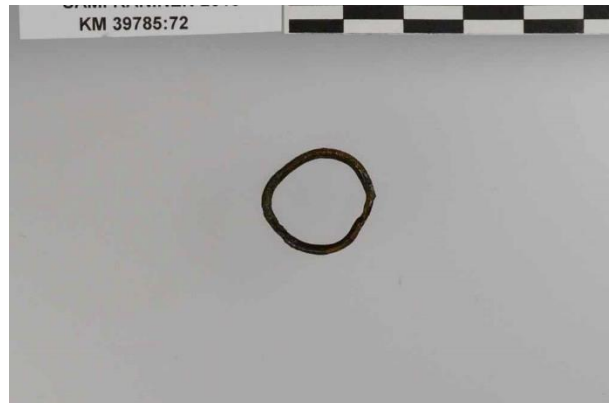
:72

Vauriokartoitus: Pinnassa on ohut kerros savimaata jonka seassa on hiiltä sekoittuneena kuparin korroosioon. Alla on paikoitellen jäljellä ohut musta esineen pinta, joka on suurelta osin irronnut alla olevasta kuparin jauhemaisesta korroosiosta ja tarttunut kiinni pentalikaan. Metallinen ydin on huokoinen ja vaurioitunut.

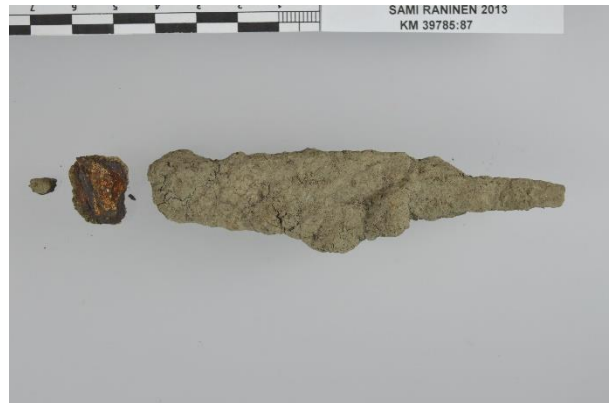
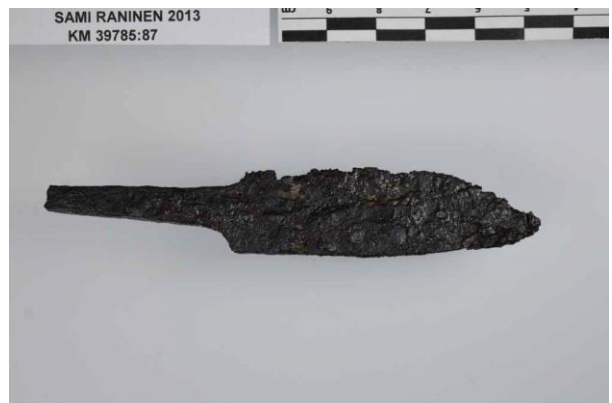
:87

Vauriokartoitus: Pinnalla maata ja korroosiota. Erittäin huonokuntoinen. Metalli pitkälle mineralisoitunutta, pinta liuskeinen ja lohkeillut suurelta osin irti.

Konservointikertomus: Maa-aines ja korroosio hiekkapuhallettiin lasipuhalteella pois esineen pinnalta. Halkeamia tuettiin selluloosanitraattiliimalla, mutta liuskeita ei pystytty monin paikoin säästämään huonon kunnon vuoksi. Esineelle tehtiin stabilointikäsittely keittämällä puhdistetussa vedessä ja kloridien poistumista seurattiin käsittelyn aikana hopeanitraattitestillä. Esine suojattiin mikrokristallivahalla alipaineessa 1 vrk.

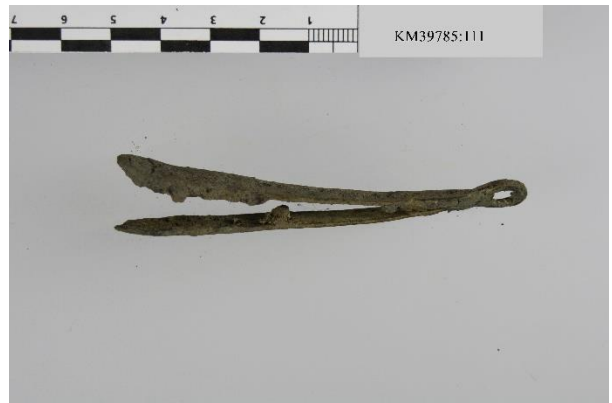
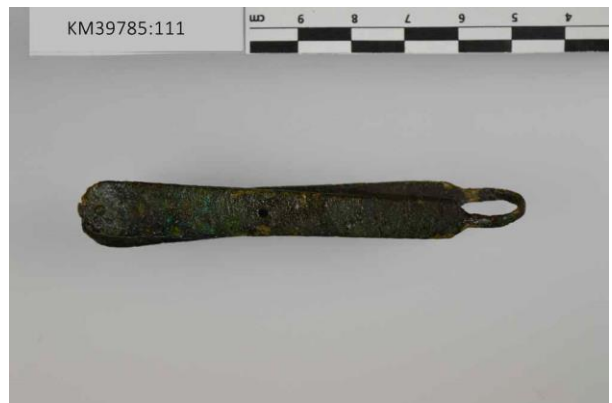
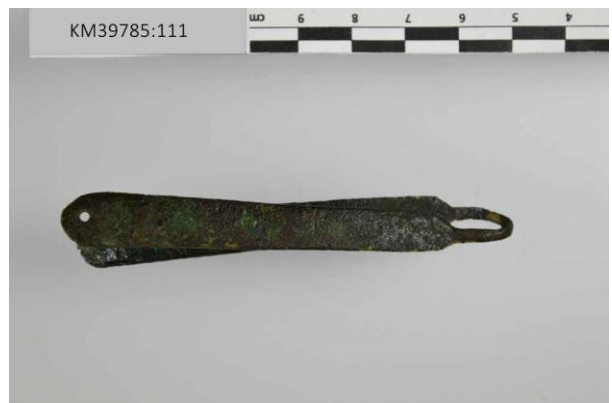
:111

Vauriokartoitus: Pinnalla maata ja vihreä, ja osittain jauhemainen korroosiokerros. Pintakerros lohkeillut ja epätasainen. Korroosiotuotteet paikoin paksumpina kerrostumina mm. kohdistustappien ympärillä. Korroosio tukkinut kohdistusreiät. Reunoilla pientä lohkeilua ja pinsettien varret vääntyneet. Esine on hauras.

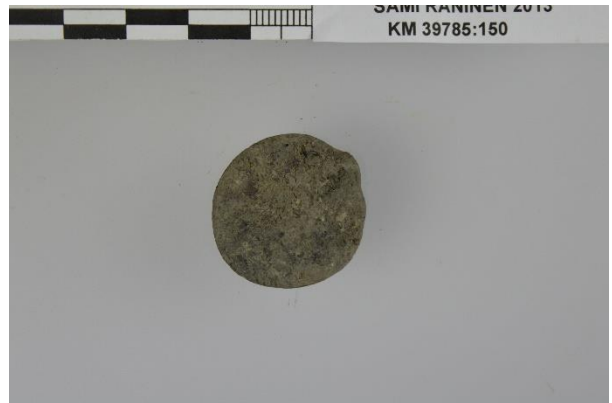
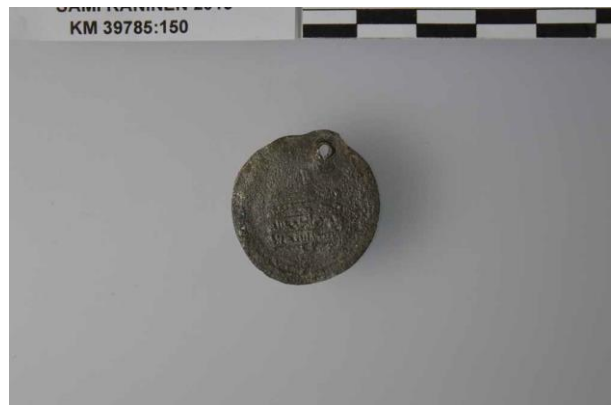
150:

Vauriokartoitus: Pinta kauttaaltaan mustunut ja pehmeä, päällä savimaata. Alkuperäinen pinta on paikoitellen muuttunut jauhemaiseksi. Pinnassa sakkaumia ja epätasaisuutta.

Konservointikertomus: Maa-ainesta ja korroosiota poistettiin mekaanisesti mikroskoopin alla. Likakerrosta pehmitettiin etanolilla. Muutamissa kohdissa korroosiosäostumia poistettiin skalpellilla. Pinta viimeisteltiin pehmeällä lasikuituharjalla.

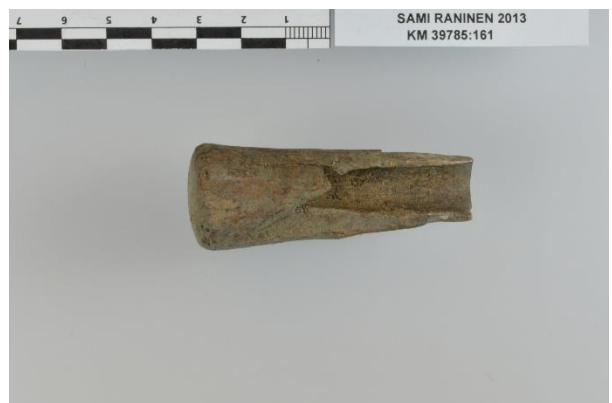
161:

Vauriokartoitus: Kappaleessa on halkeilua ja pintakerroksen irtoamista. Ulkoreunat ovat kuluneet ja niissä on kolhuja ja murtumakohtia. Pinnassa on maa-ainesta.

Konservointikertomus: Irtonaisia liuskeita ja kappaleita liimattu paikoilleen 15 - 20% akryylihartsilla (Paraloid B72 asetoni: etanoliliuoksessa). Myös halkeamiin imeytettiin samaa hartsia 5% liuoksena. Pinta puhdistettiin nihkeäksi kostutettuna vanulla (etanoli-vesiseos 1:1). Huokosiin jäi jonkin verran maa-ainesta. Pinta viimeistelty harjaamalla.
