UUDENKYLÄN SEURAKUNTATALO

Rakennushistoriaselvitys

ARKKITEHTITOIMISTO NEVA OY
Uudenkylän seurakuntatalo rakennushistoriaselvitys
Tilaaaja: Tampereen ev.lut. seurakunta
Tekijä: Arkkitehtitoimisto Neva Oy
Ruut Ronni, arkkitehti SAFA

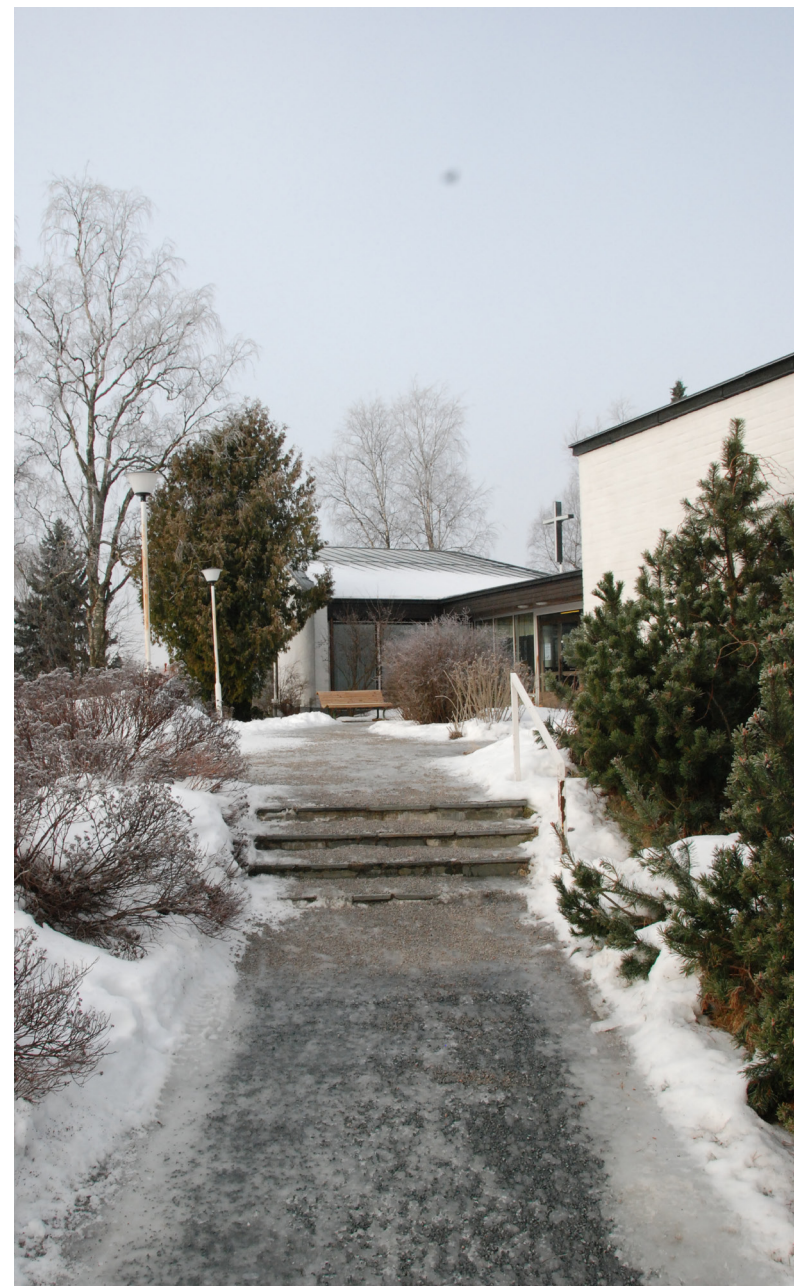
Sisääntuloväylä pääoville. Alkuperäiset portaat ja myöhemmin rakennettu kaide.

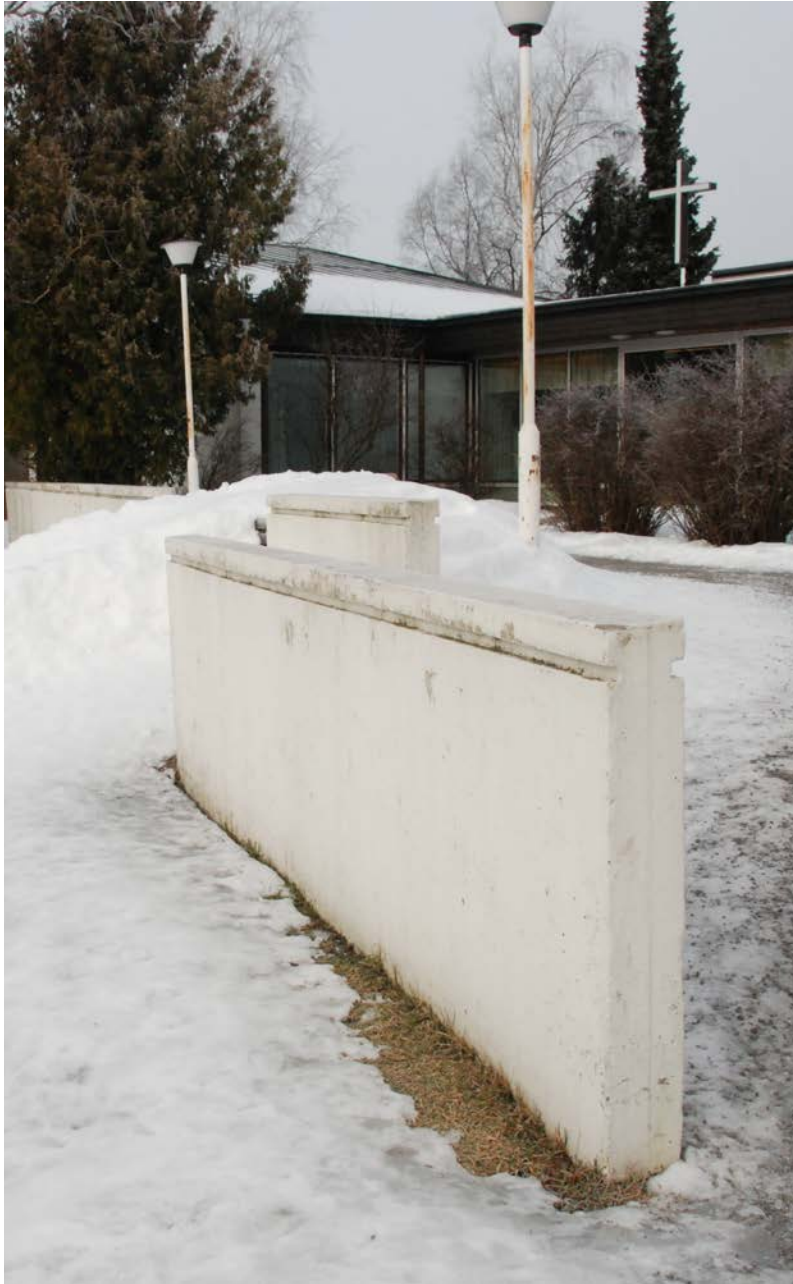
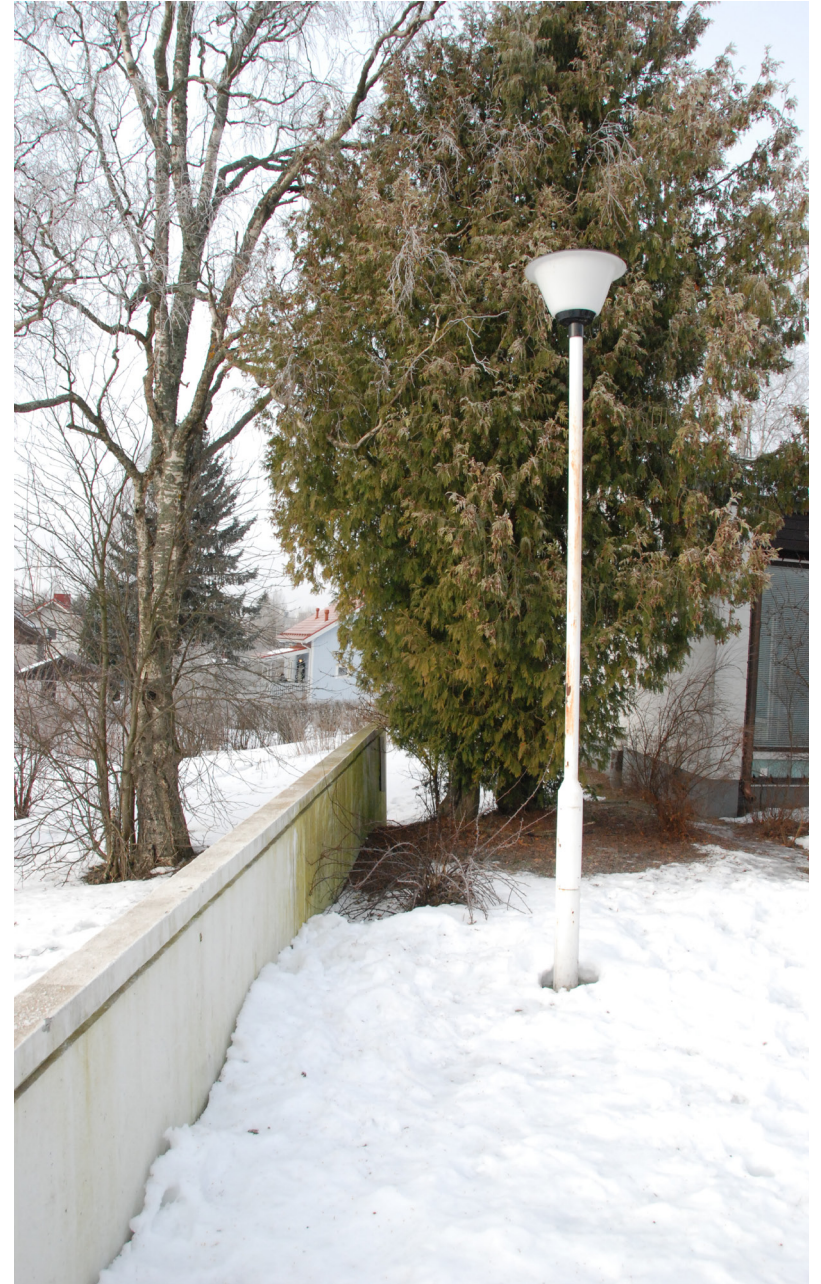
Alkuperäiset betoniaidat ovat tallella, mutta niiden puuosat on poistettu kokonaan.

Alkuperäiset betoniaidat ovat yhä tallella - tosin puuosat on purettu pois.

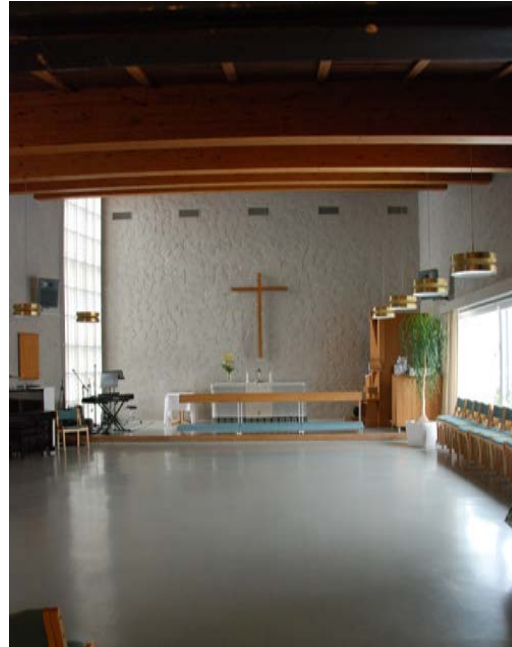
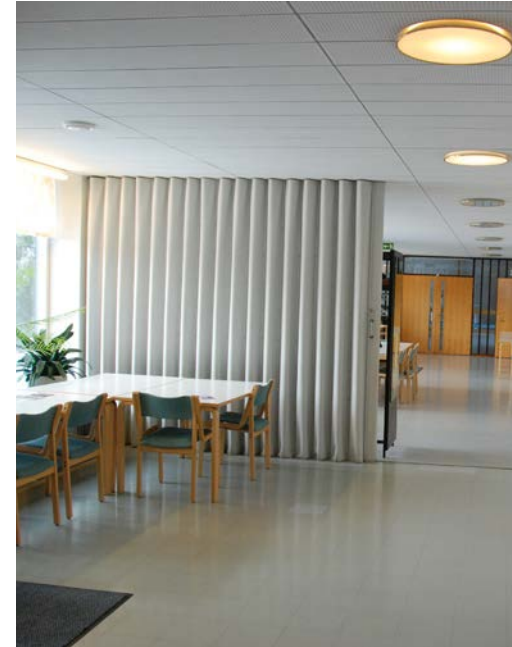
Kellaritiloissa havaittiin yksi kohta, jossa maanpainesoinnissa näkyi halkeama. Halkeama sijaitsi varastuhuoneen ja siivoukskomeron välisen seinän nurkassa. Varsinaisia kosteusvaurioita ei kuitenkaan havaittu.

Yllä: Seurakuntasali nykytilassaan.
Alla: Halkeama kellarin seinässä.

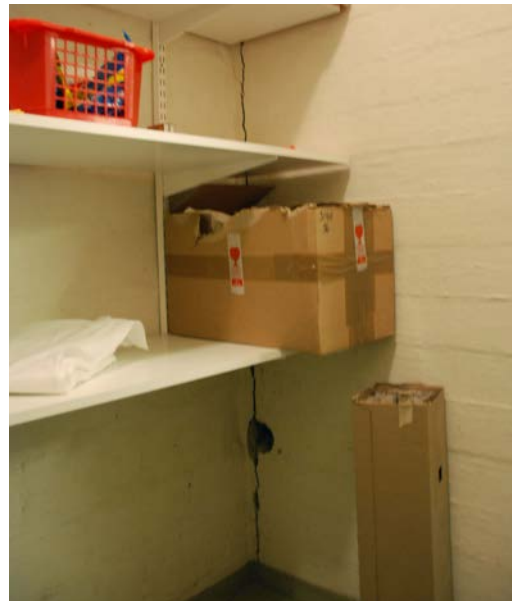
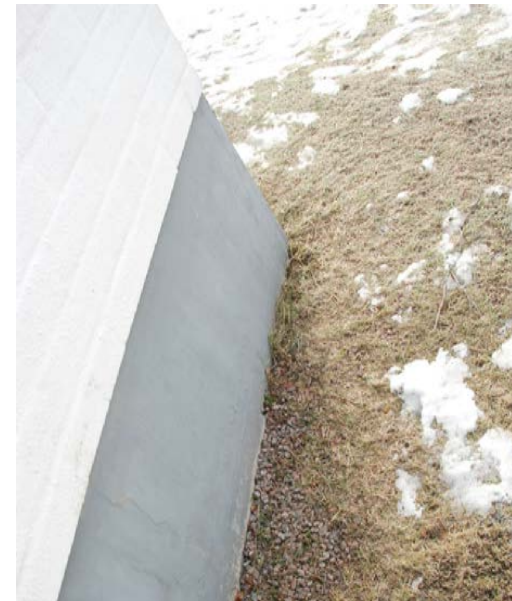
Rakennuksen seinän vierustoilla ei ole varsinaista sepelisaartoa, mikä helpottaisi osaltaan sokkelin pysymistä kuivana.

Yllä: Eteishallin paljeovi.
Alla: Sokkelin vierustalta puuttuu sorastus.

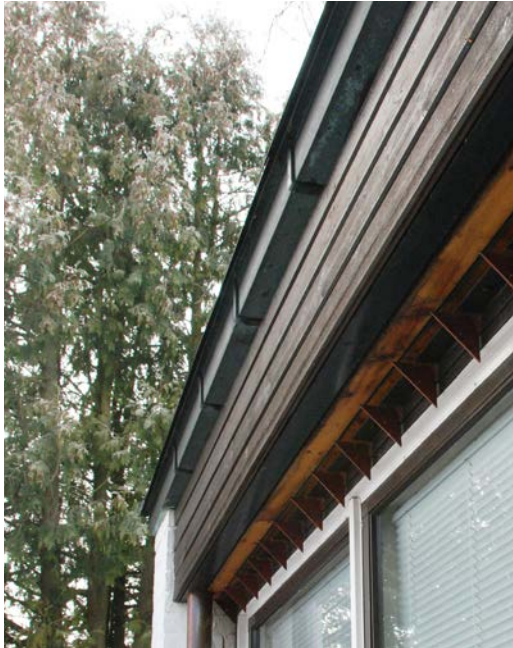
Ylhäällä vasemmalla:
Seurakuntasalin ikkunan ulkopuolelle on tehty puusäleikköä varten kiinnitysteline.

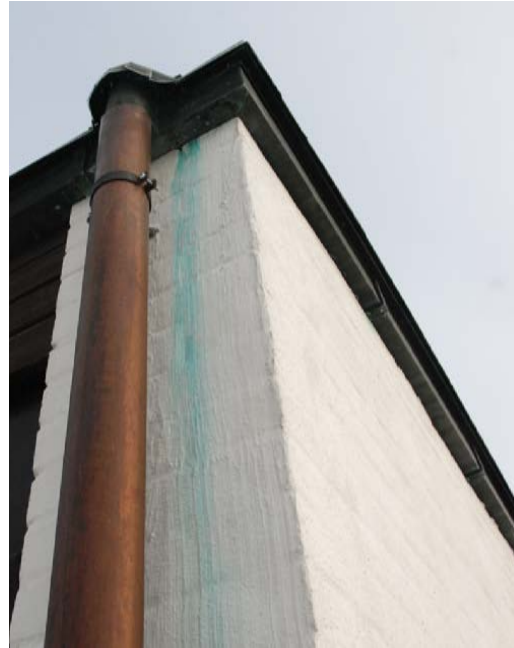
Ylhäällä oikealla:
Kuparikatto on aiheuttanut joitain valumia valkoiseen julkisivuun. Kuparista tehtyt syöksytorvet luovat rakennukseen arvokkuutta.

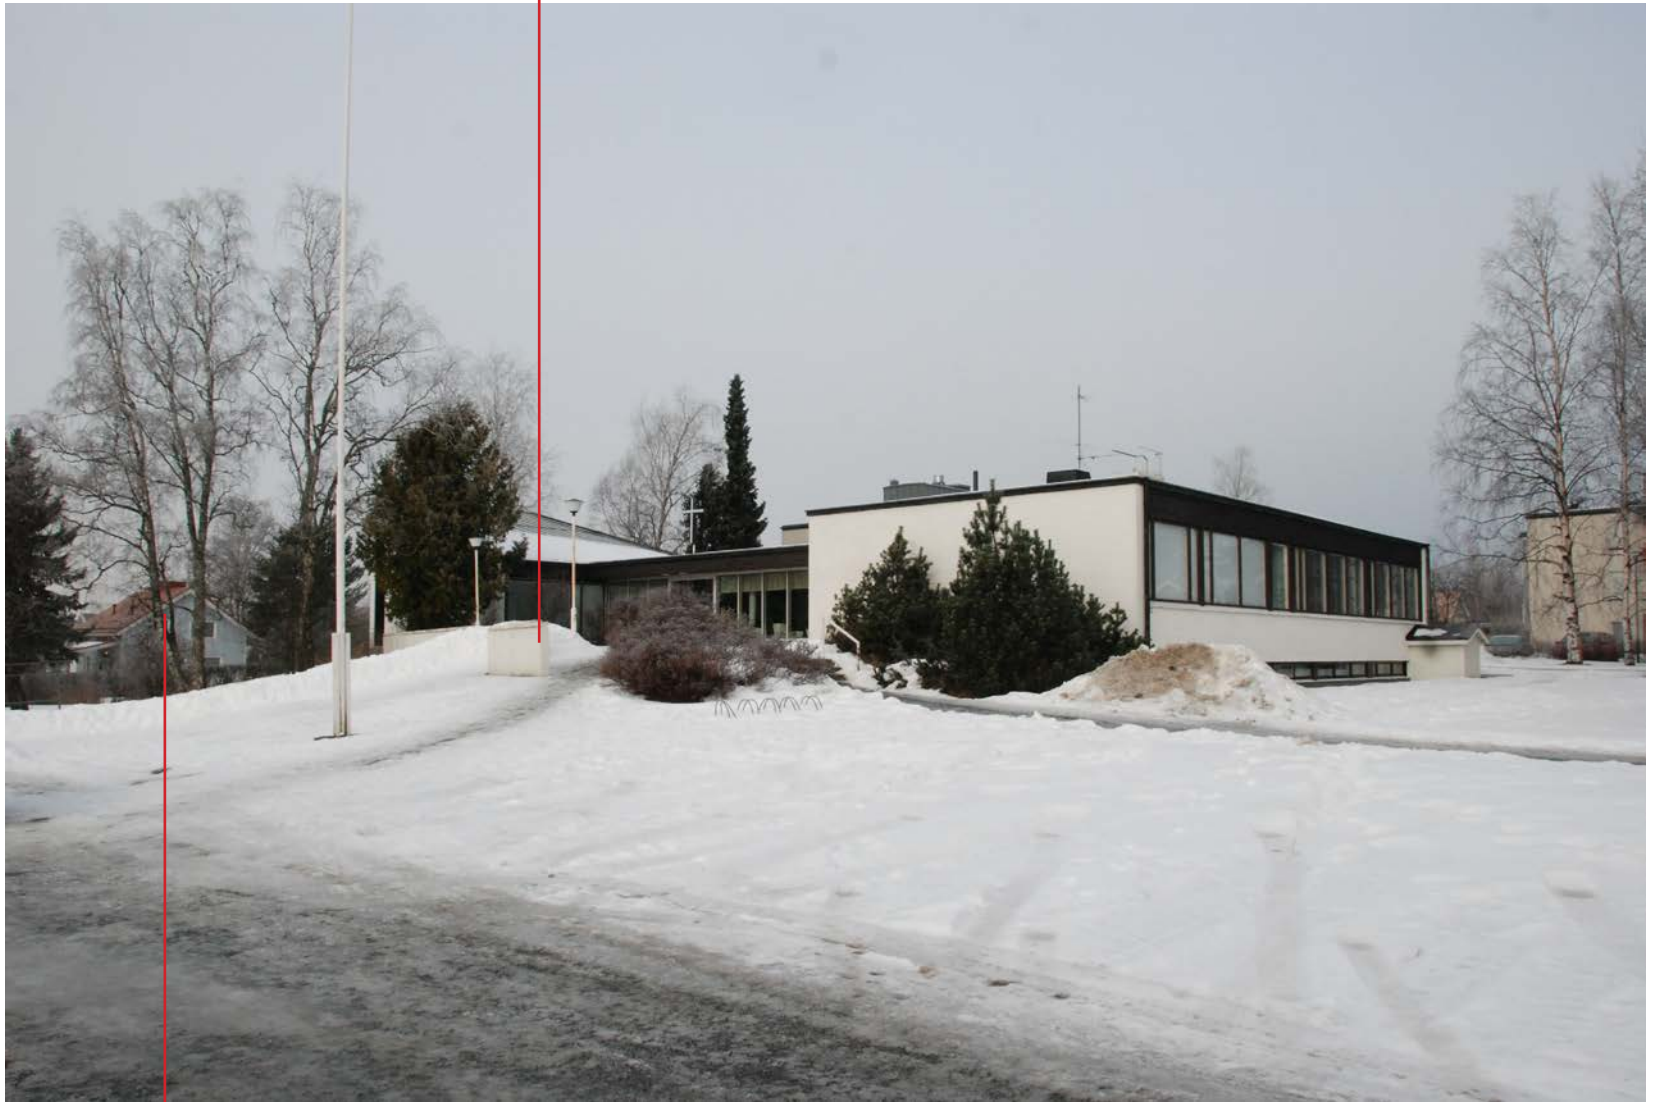
Rakennus vaatii ilmaa ympärilleen. Vanhat istutukset ovat upeita, mutta täyteen mittaansa kasvaneina jättävät jo hieman rakennusta varjoonsa ja saavat rakennuksen näyttämään kokoaan pienemmältä.
