Teiskon Seurakuntakoti

Selvitys Nykytilasta ja menneisyydestä

Henri Lautamäki
Himla Arkkitehdit
2017

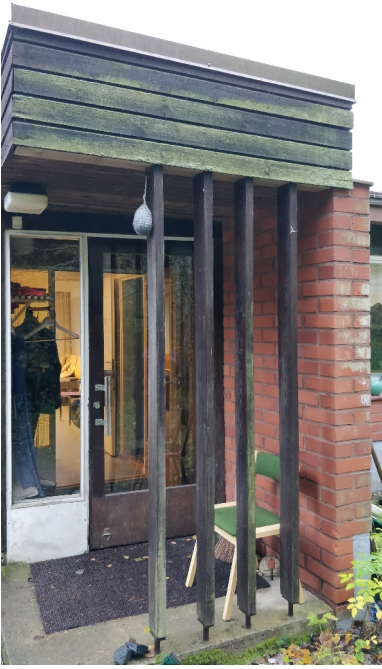
Takaoven katos

Rakennuksen nykyinen kunto on kohtuullinen vaikkakin jotkut seurakunnan jäsenet ovat valitelleet sisäilman laadusta ja siitä seuranneesta oireilusta. Sosiaalitilojen takaoven tuulikaapin katossa on aiemmin ollut ongelmia kosteuden kanssa. Sisäkaton panelointi on vaihdettu mutta katon rakenteiden kunnosta ei ole tietoa. Uuden rakennuksen tarvetta ei ole, sillä nykyiseen on panostettu rahaa ja vaivaa reilusti. Nykyinen on myös lähellä arvokasta kirkkoa. Nykyisen rakennuksen katon huono kunto tai suunnittelu näkyy esimerkiksi siten, että katon ollessa raskaan lumikuorman alla, seurakuntasalin jakavat puurunkoiset sermit eivät pääse liikkumaan. Ongelma korjaantuu sillä että käy katolla kolaamassa lumet alas. Portaita turhan paljon sisään tullessa. Pyörätuolilla pääsee sisään takaoven kautta. Sisäilman vaihtuvuudessa on ongelmia. Lämpötilasta ei ole tullut valituksia käyttäjiltä.

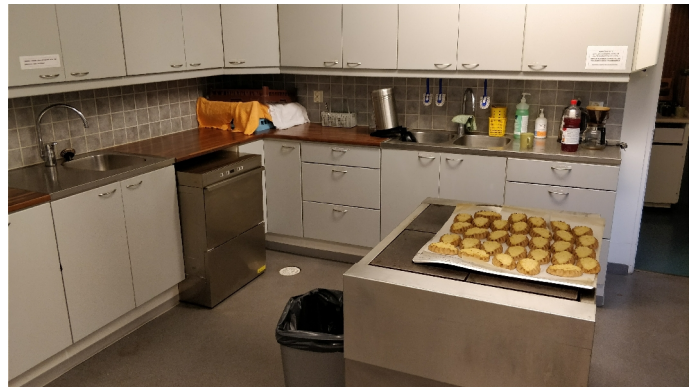
Keittiö Lokakuussa 2017

Keittiötä on remontoitu vessan suunalta kun miesten vessan ja keittiön välinen seinä alkoi haista pahalta. Seinän sisältä paljastui haljennut vesiputki. Tämän seurauksena keittiö on kokonaisuudessaan remontoitu noin kymmenen vuotta sitten.

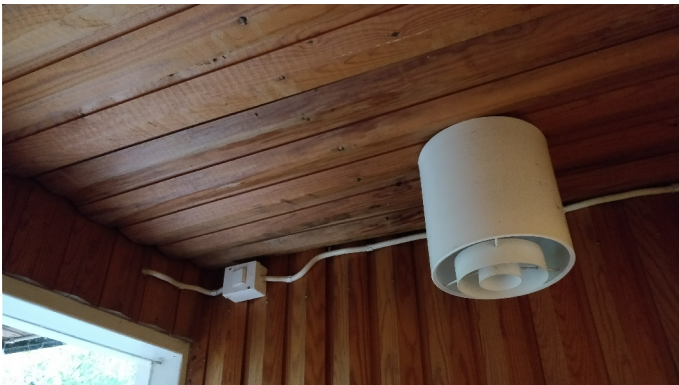
Korjattu panelointi vuodon kohdalla

- Kosteusvaurio korjattu takaoven yläpuolelta paneloinnin osalta
- keittiön seinä remointoitu hajun seurauksena
- Lämpökattila vaihdettu
- Savupiippu korjattu
- Asunto muutettu sosiaalitulaksi
