PAJASAAREN PAVILJONKI

RAKENNUSHISTORIALLINEN SELVITYS

30.10.2020

arkkitehtitoimisto
LASSE KOSUNEN OY

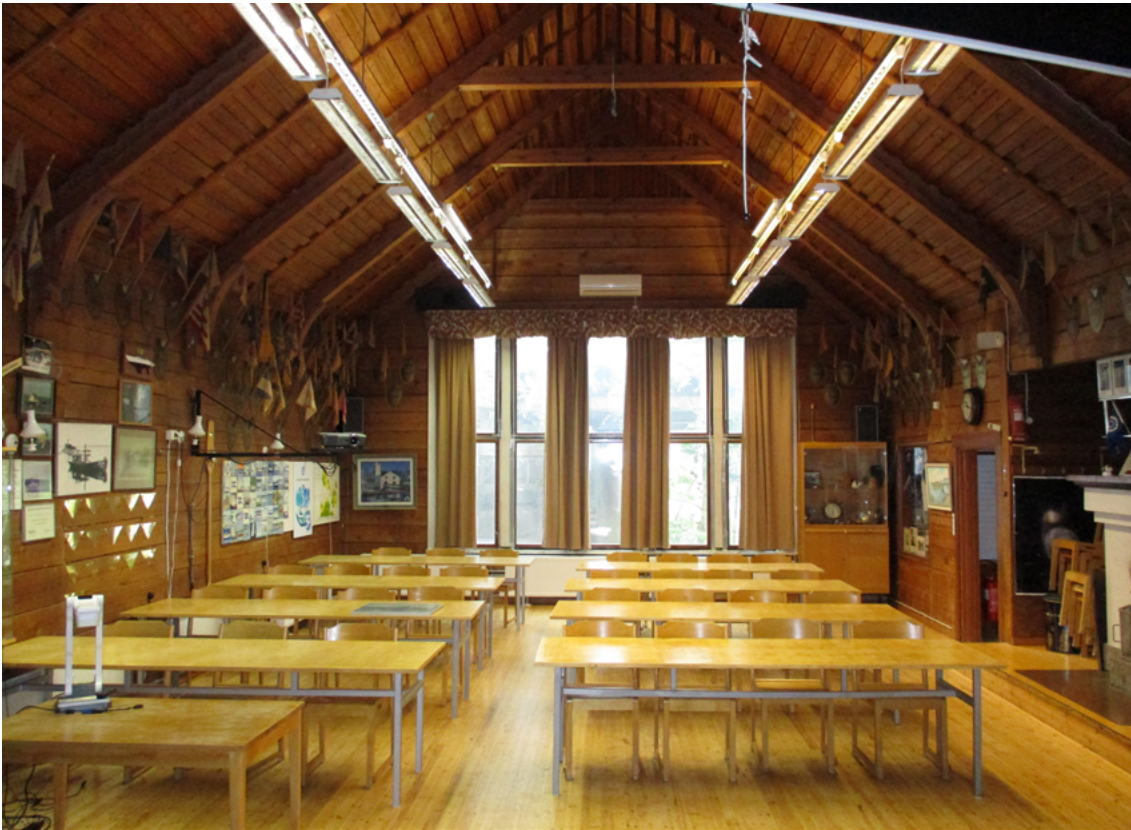
SALI on rakennuksen parhaiten säilyneitä osia. Lattialaudoitus on uusittu 1980-luvulla lisäeristämisen yhteydessä, mutta seinät ja katto ovat säilyneet vanhassa asussaan. Komeat hirsiseinät ja sisäkatto on jätetty verhoilematta ja sisäkaton kannattajat on jätetty näkyviin.

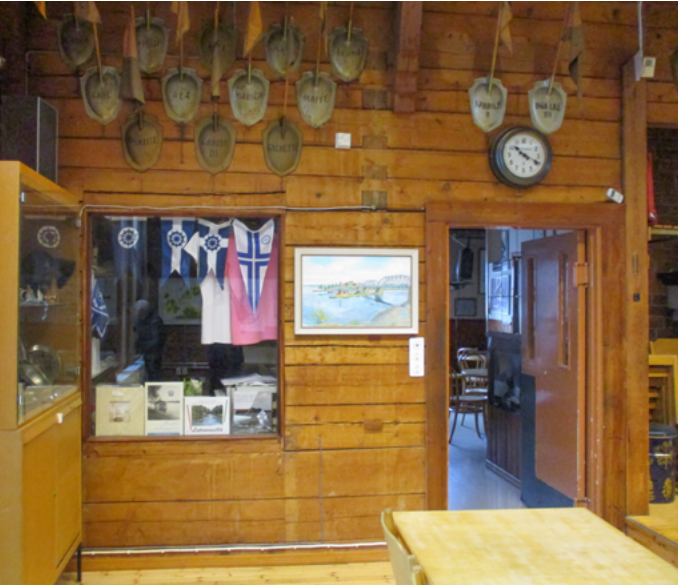
Keittiötilojen ovi on siirretty nykyiselle paikalleen 1960-luvulla. Vasemmalla myyntipisteen ikkuna, jonka kohdalla alkuperäinen keittiötilojen ovi sijaitsi.

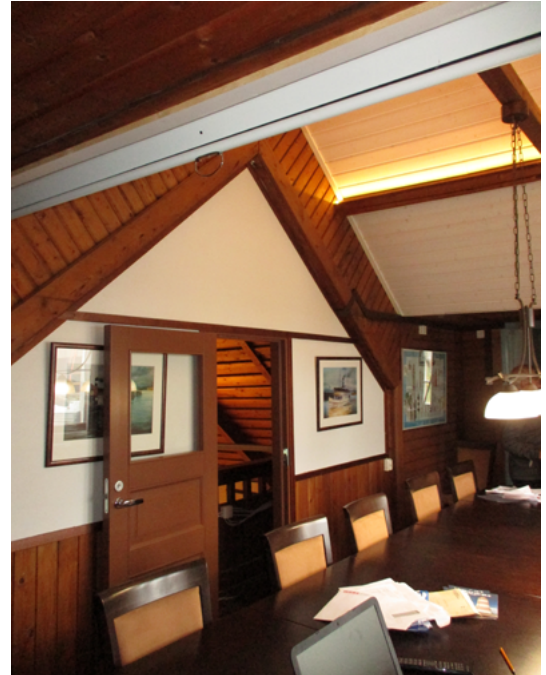
*Avoin yhteys saliin on katkaistu ovi-
aukkoon rakennetulla väliseinällä.*

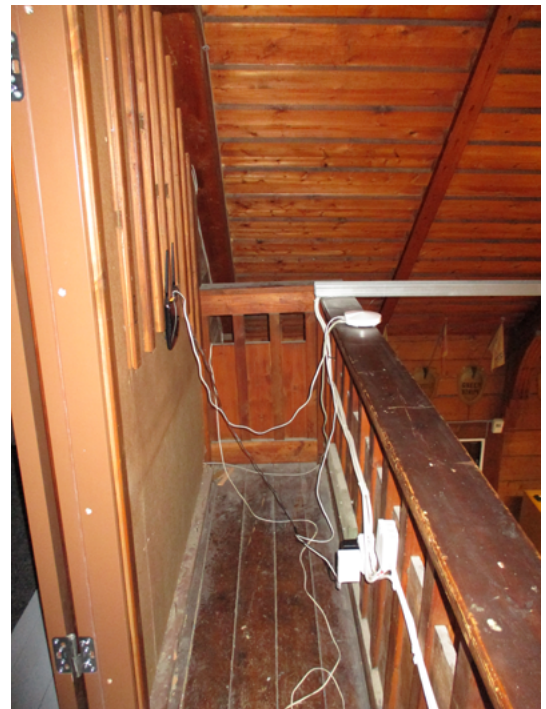
*Uusi väliseinä jättää parven salin
puolella hyvin kapeaksi.*

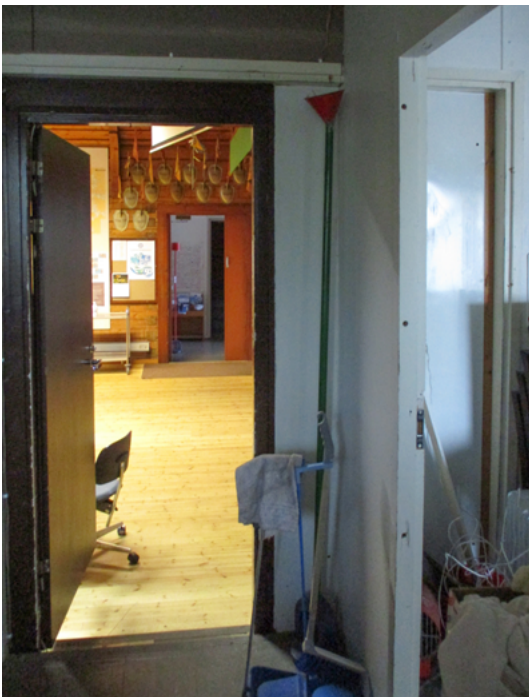
Jälkikäteen oleskelutilaan lisätty väliseinä osuu salin oviaukkoon.

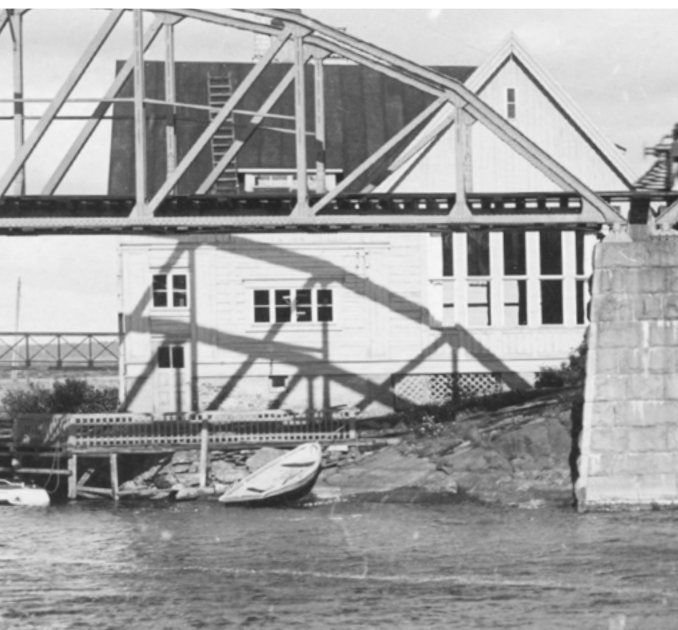
Ote valokuvasta n. vuosilta 1926-30 ja yläpuolella nykyvalokuva. Keittiön porrashuoneessa oli aiemmin lasiaukollinen ovi ja neliruutuinen ikkuna. Myös nykyisessä myyntipisteessä oli kahdeksanruutuinen ikkuna ja sen yläpuolella toisessa kerroksessa keittiön aputilassa kattoikkuna. Molemmat ovat nykyään sisäpuolelta ummessa.
