KALEVAN LASTENTALO

RAKENNUSHISTORIASELVITYKSEN TÄYDENNYS
2020

ARKKITEHDIT MY

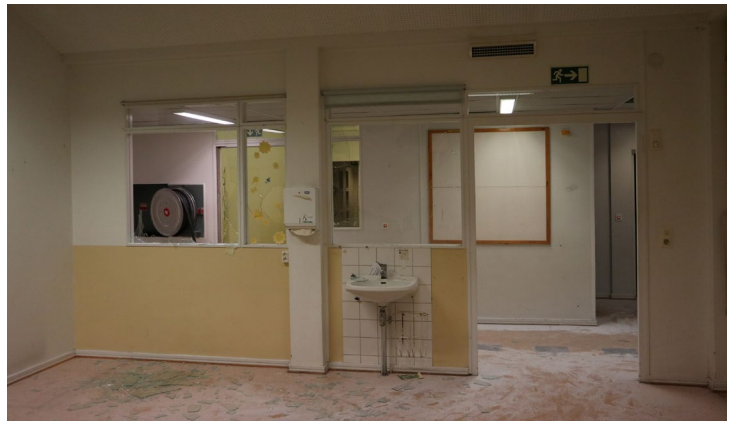
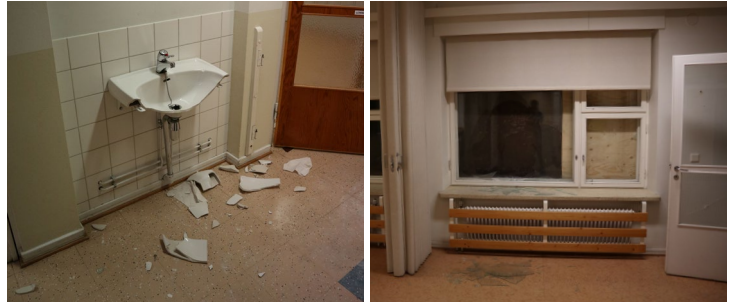
Rikottuja paikkoja Ilmarinkadun puolen 1. kerroksessa.

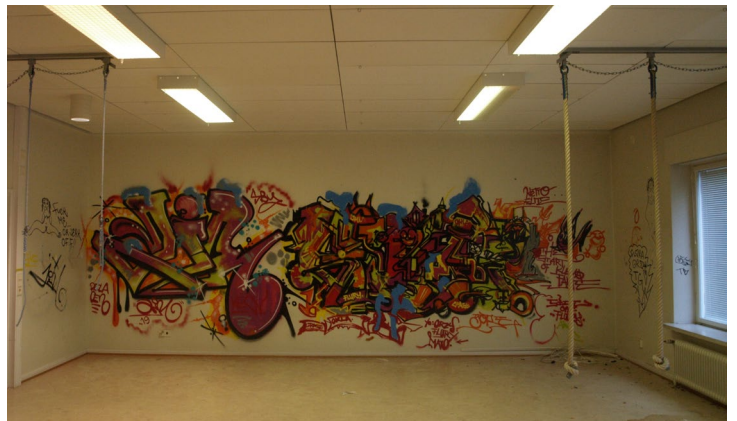
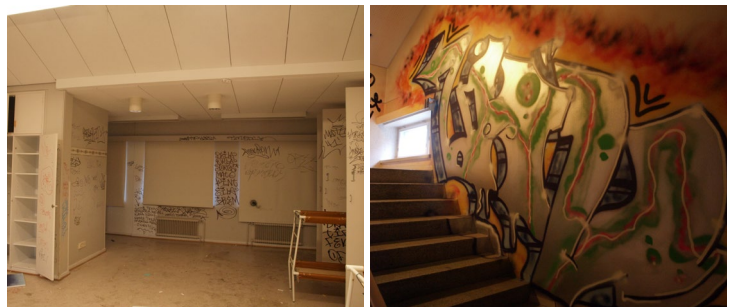
Sotkettuja pintoja läntisen Saukonpuiston puolen 2. kerroksessa.

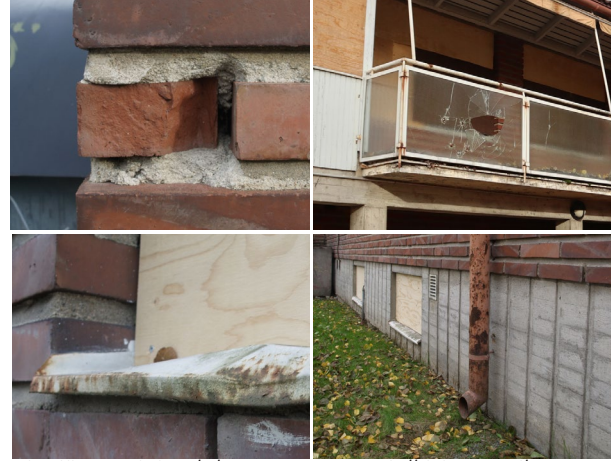
Pieniä vaurioita lukuunottamatta julkisivut vaikuttavat pääosin hyväkuntoisilta.

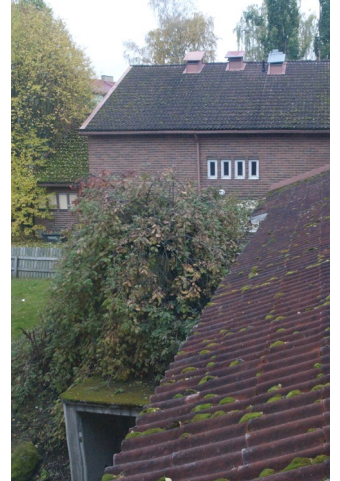
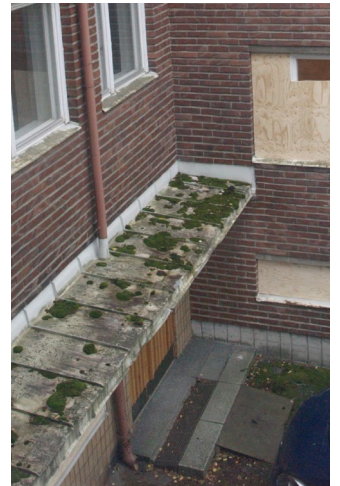
Katot jatkavat sammaloitumista etenkin puiden lähellä.

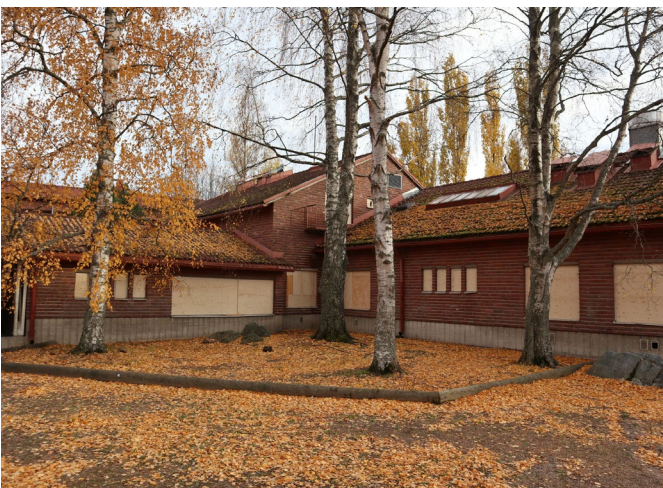
Jokunen ikkuna on rikottu. Suurin osa on levytetty ehjinä.

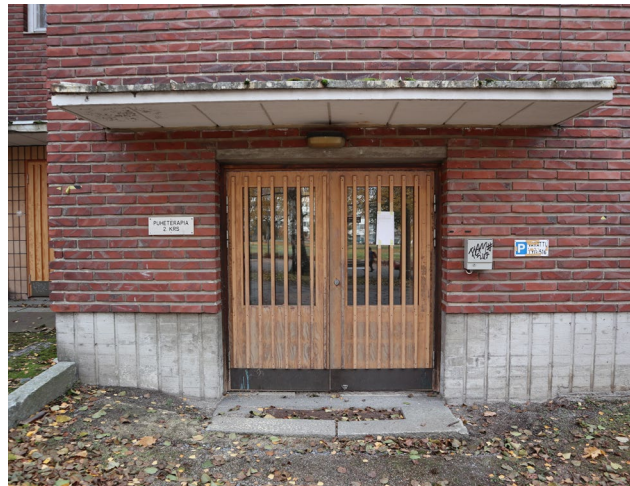
Läntisen Saukonpuiston puolen kahteen porrashuoneeseen vievät ovet Saukonpuiston puolella ovat keskenään samantyyppiset ja samantyyppisessä kunnossa. Kuvassa itäisempi ovipari. Oven katos on sammaloitunut.

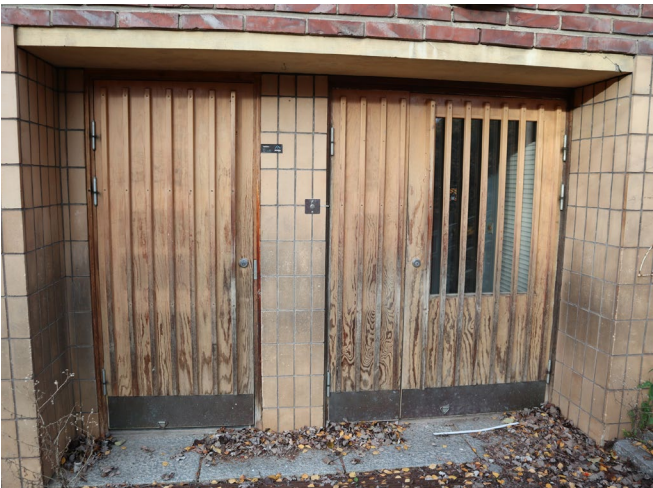
Etelään suuntautuvat ovet läntisen Saukonpuiston puolen pihanpuoleisella julkisivulla ovat pintakäsittelyn tarpeessa. Nämä ovat kaikista ovista huonoimmassa kunnossa, mutta silti vain pintakäsittelyn tarpeessa.

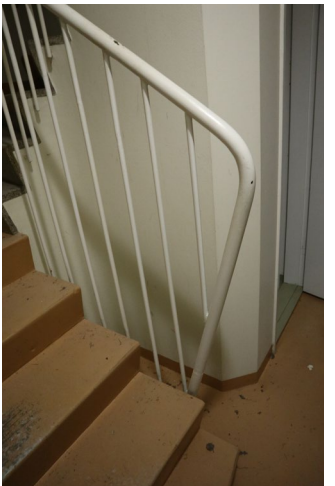
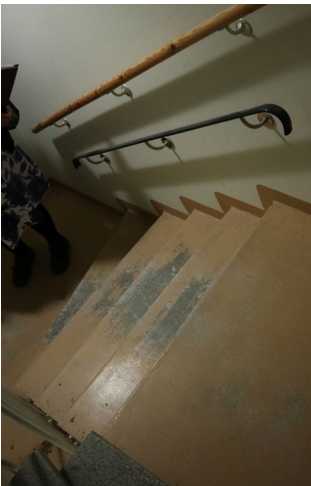
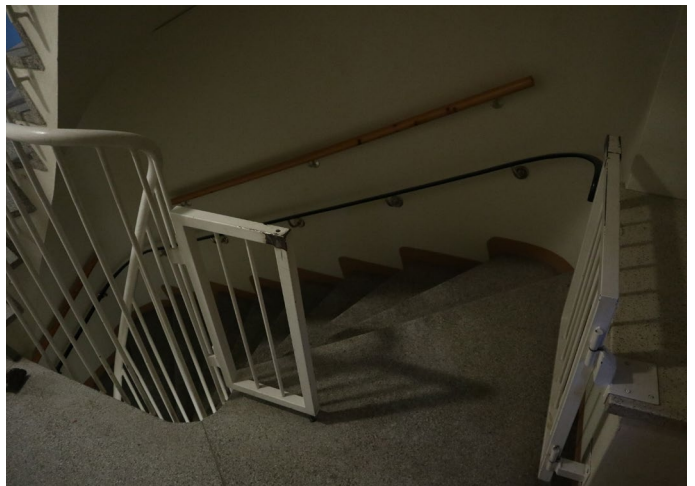
Ilmarinkadun puolen kellarin ja yhdyskäytävään johtava portaikko on pinnaltaan kulunut.

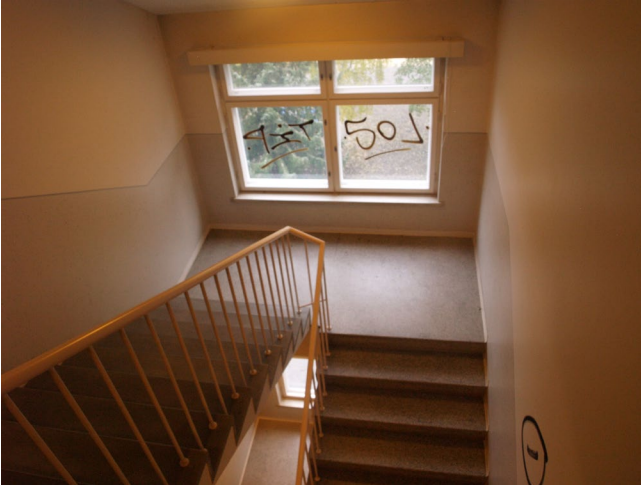
Läntisen Saukonpuiston puolen läntisessä porrashuoneessa on paljon luonnonvaloa. 2. kerroksen ja ullakon välisellä osuudella ei muista kerroksista poiketen ole lapsille tarkoitettua käsijohdettua. Portaan kunto on hyvä vähäisiä pintojen sotkuja lukuunottamatta.

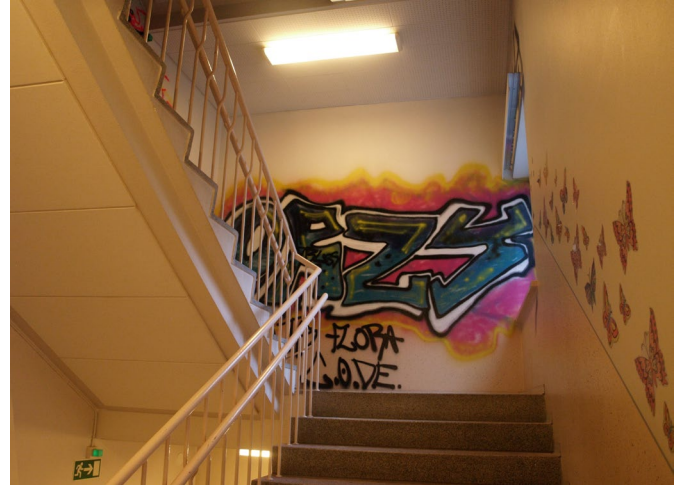
Läntisen Saukonpuiston puolen itäinen porrashuone on muuten samanlainen kuin läntinen porrashuone, mutta ikkunat ovat eri suuntaan ja luonnonvaloa on vähemmän. Seinäpinoilla on sisäilma- ja ääniteknisten tekemä graffiteja, mutta myös edellisten viirallisten käyttäjien jättämiä jälkiä.

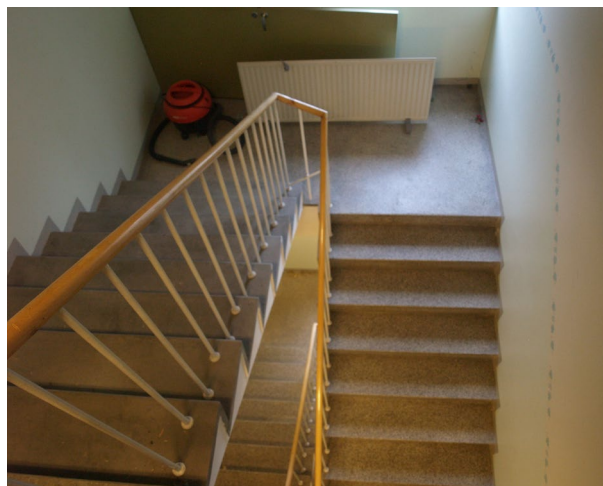
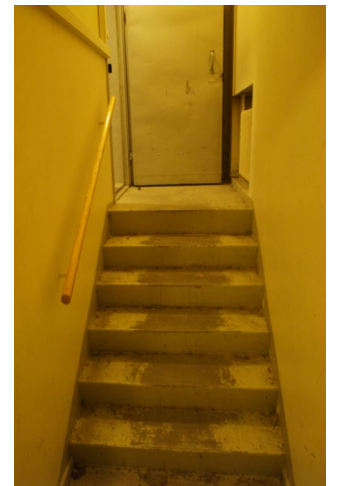
Itäisen Saukonpuiston puolen kellarin johtava portaikko on pinnalta selvästi kulunut.

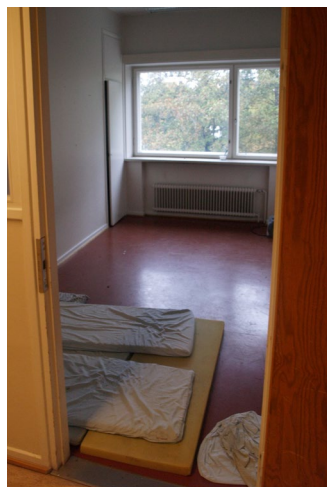
Muutamassa tilassa on merkkejä luvattomasta asumisesta. Asujat vaikuttavat kuitenkin käyttäytyneen siististi.

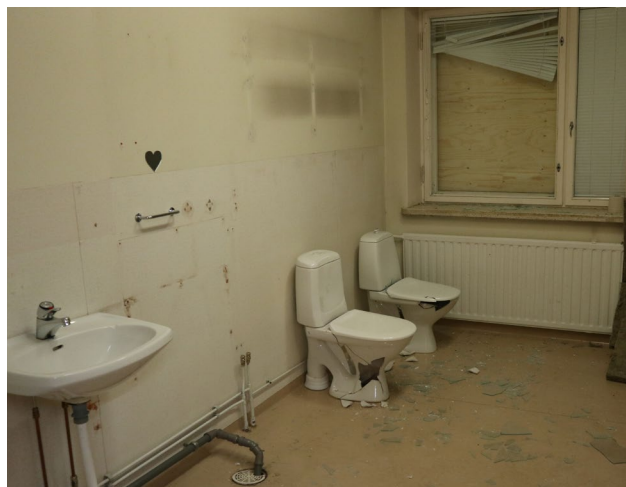
Paikkoja on rikottu mielivaltaisesti. Lasien ja vesikalusteiden rikkominen rajoittuu lähinnä Ilmarinkadun puolen kellarin ja 1. kerrokseen. Vedet on katkaistu.

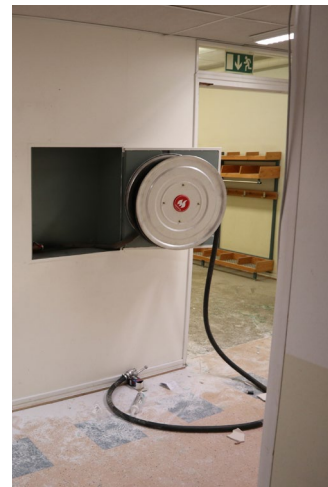
Palosammuttimia on tyhjennetty. Lisäksi liiketunnistimet on rikottu Ilmarinkadun puolelta.

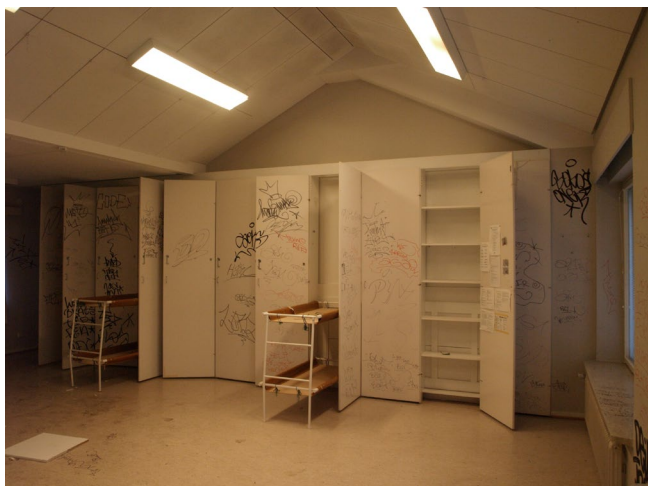
Seinäpinnoilla on sisäntunkeutujen tekemiä sotkuja, mutta myös edellisten virallisten käyttäjien jättämiä jälkiä.
