Hämeenkatu 22 Kansallispankintalo

RAKENNUSHISTORIASELVITYS

Arkkitehtitoimisto Neva Oy 2022

HÄMEENKATU 22, Kansallispankintalo, Rakennushistoriaselvitys 28.03.2022

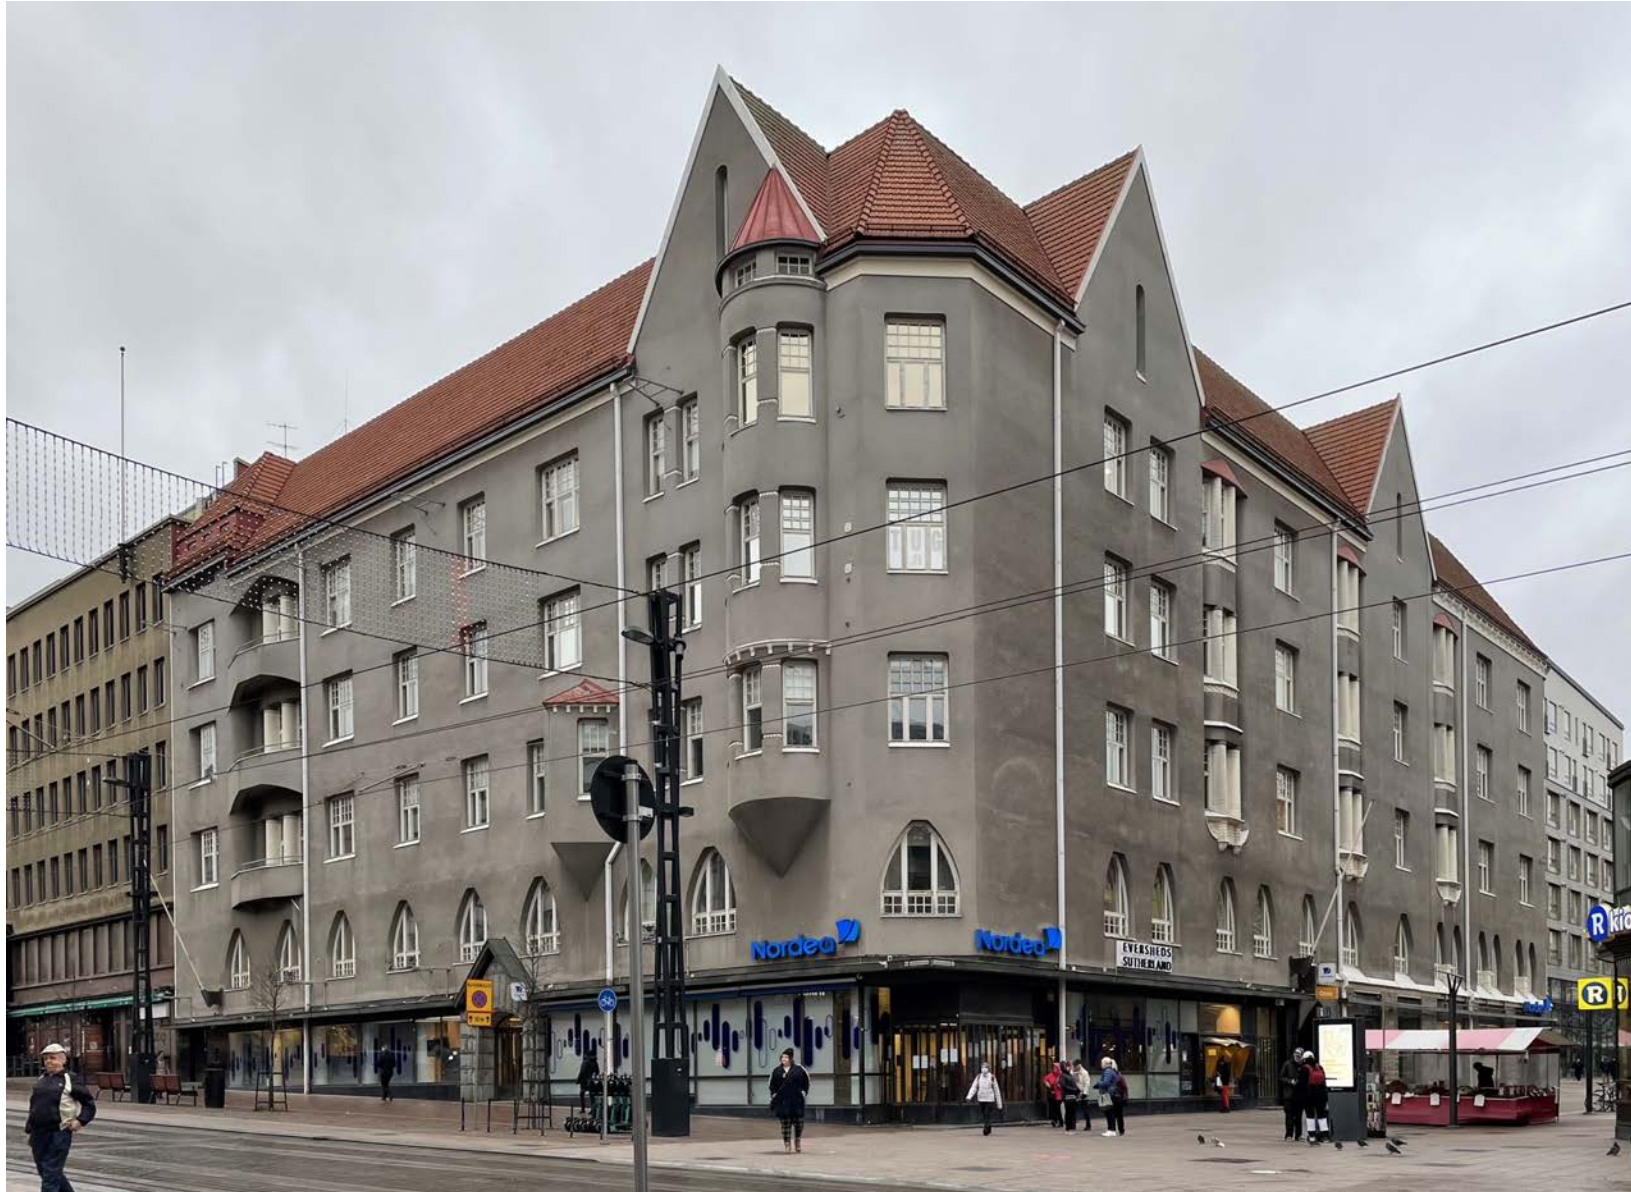
↑64 Kuvassa Kansallispankintalo vuonna 2022 Hämeenkadun ja Kuninkaankadun kulmasta kuvattuna. Julkisivun väritys on kärsinyt 1980-luvulla toteutetun uudelleenrappauksen jälkeen, vaikka julkisivupinnoissa ei Ramboll Finland Oy:n tekemän raportin perusteella ole merkittäviä

vaurioita tai puutteita. 1980-luvun peruskorjauksessa vesikatteen uusimisen yhteydessä räystään detaliikka muutettiin tasapintaiseksi (vrt yläpuolisessa kuvassa toisen ja kolmannen vaiheen räystäiden detaliikka, joka ennen katteen uusimista oli molemmissa vastaavanlainen).

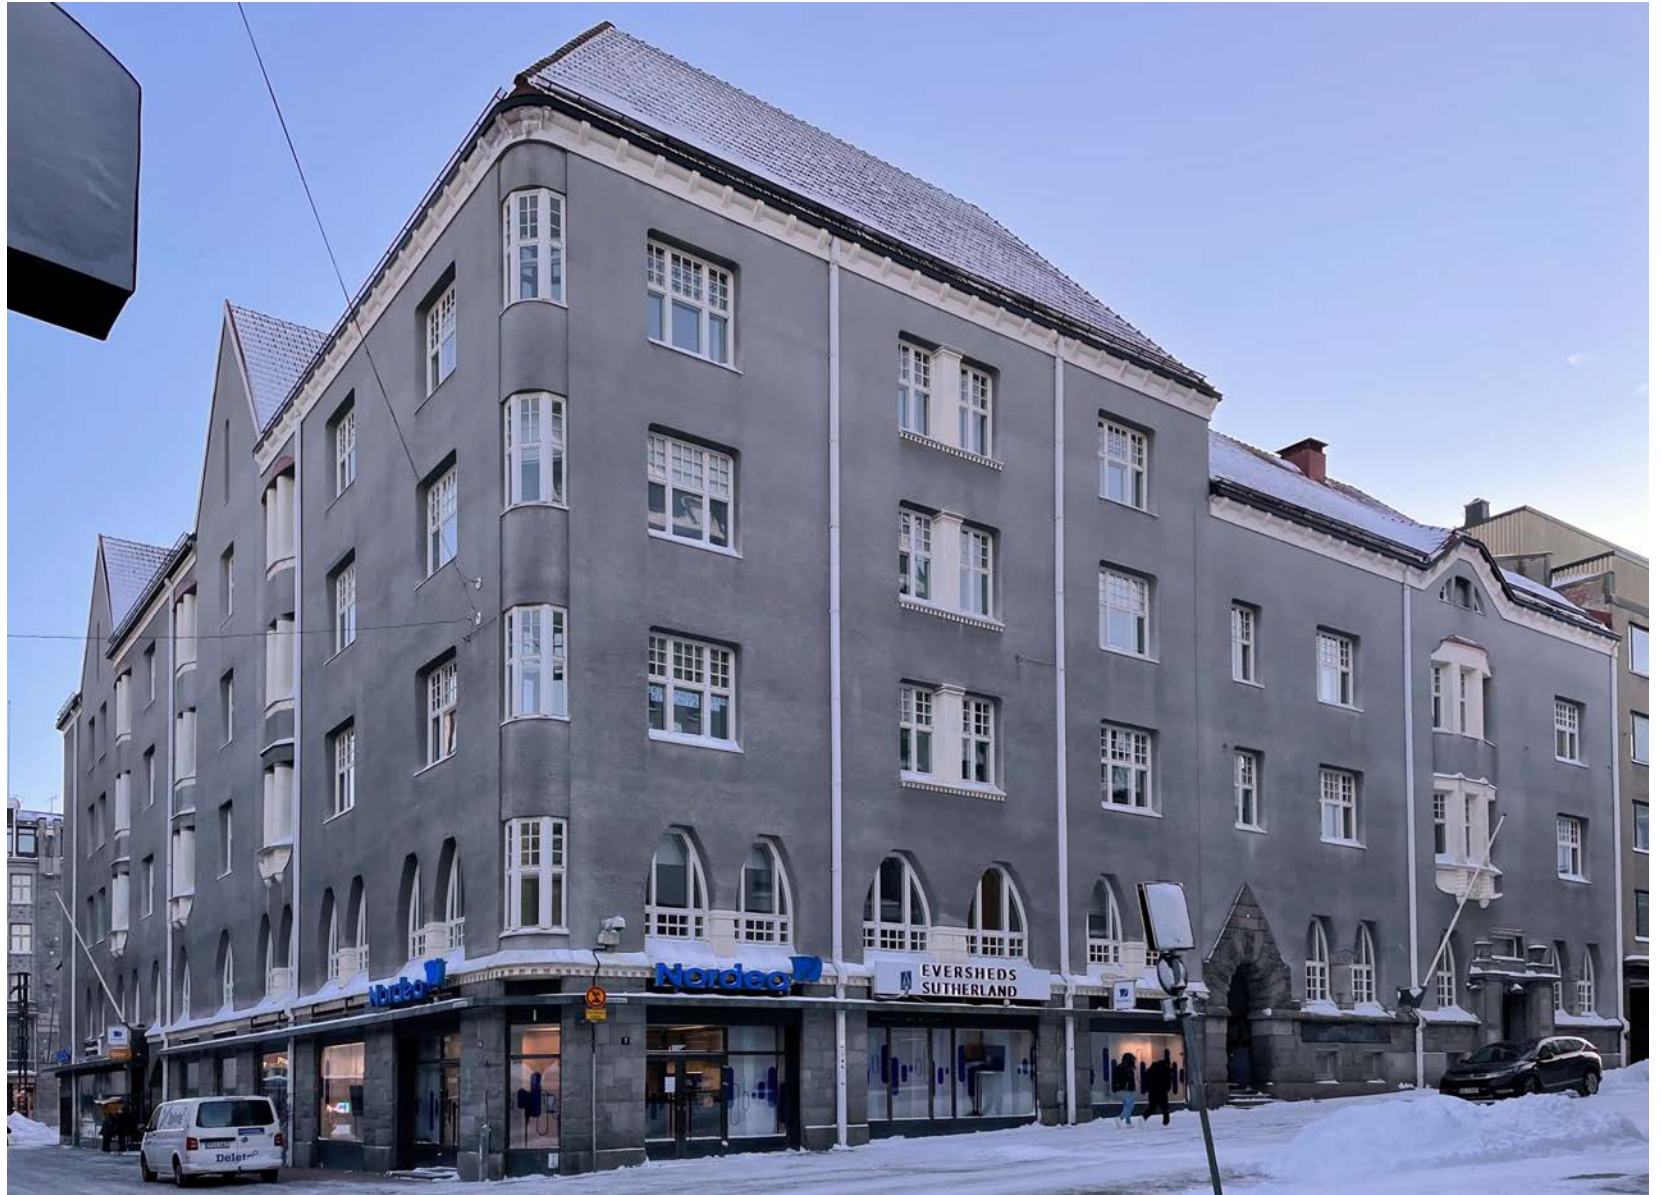
↑65 Kuvassa Kansallispankintalo vuonna 2022 Kuninkaankadun ja Kauppakadun kulmasta kuvattuna. Aivan kulman ylimmässä kerroksessa valkoisen koristelinjan kohdalla on havaittavissa kosteusrasituksesta syntynyttä vauriota. Ensimmäisen osan pääsisäänkäynnin vieressä länsipuo-

lella on kiveen kaiverrettuna teksti Tampereen Osake-Pankki, joka on sittemmin peitetty metallilevyllä. Vaikka Tampereen Osake-Pankkia ei enää ole olemassa, voisi kaiveruksen antaa kertoa tamperelaista pankkihistorian tarinaa poistamalla metallilevy julkisivusta.

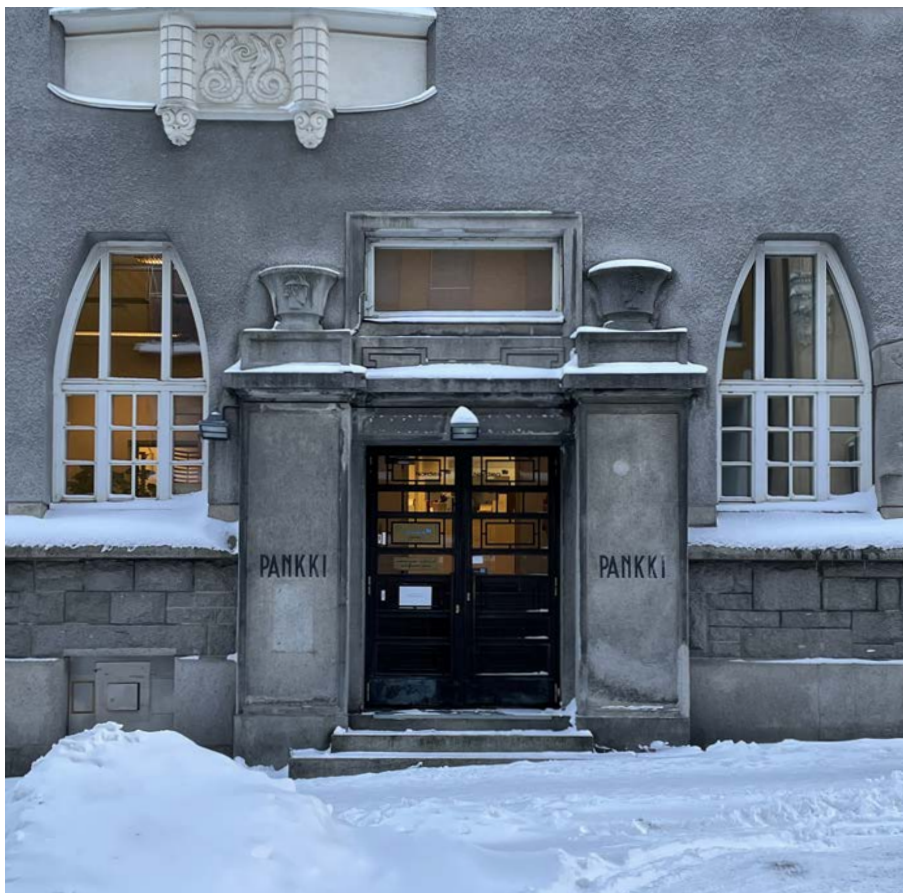
↑70, ↗71 Ensimmäisessä kuvassa Kauppakadun sisäänkäynnin ovi kokonaisuudessaan. Sisäänkäynti, ovi itsessään ja sen takaa aukeava porrashuone ovat arkkitehtonisesti rakennuksen arvokkaimpia osia upean detaljoinnin ja alkuperäisyytensä ansiosta. Toisessa kuvassa vuoden 1927 suunnitelmien mukaan toteutettu kassismiaiheinen sisäänkäynti, joka niin ikään on säilynyt

alkuperäisenä ja on siten arvokkaaksi luettava kerrostuma Kansallispankin vaiherikkaassa historiassa. Oletettavasti peruskorjauksen jälkeen lisätty sisäänkäynnin valaistus voisi olla sovitettu paremmin kokonaisuuteen.

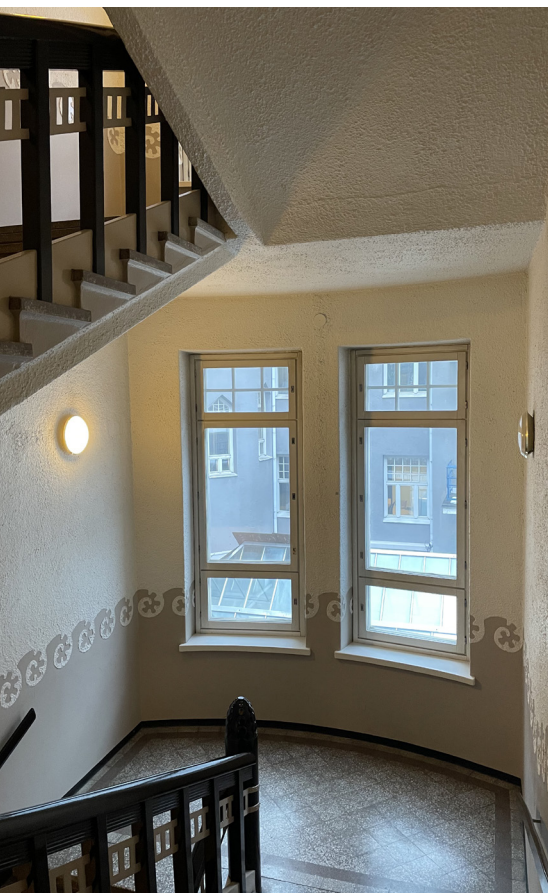
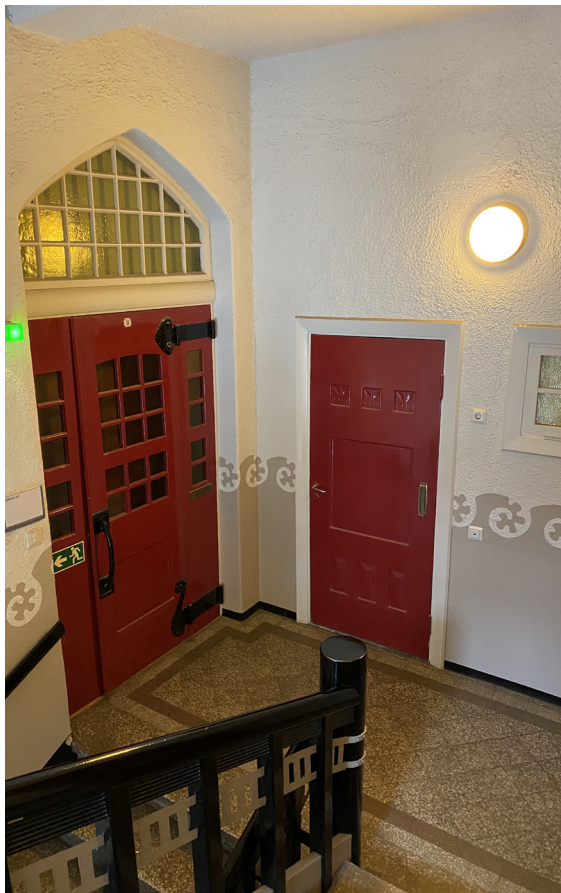
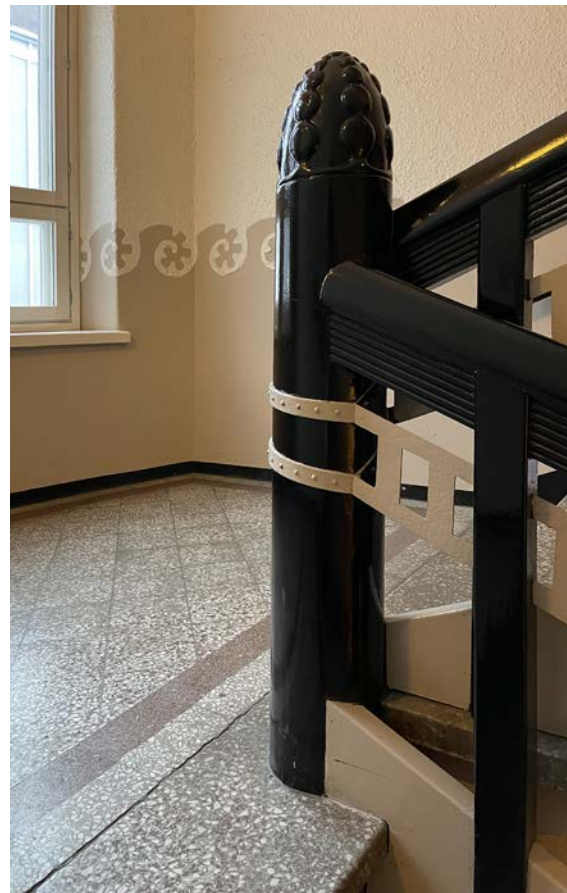
↑82, 783, 7784 Kuvissa Kauppakadun puoleinen porrashuone ylemmissä kerroksissa. Vasemmalta oikealle luettaessa ensinnä portaiden lepotaso, kerrastaso ovidetaljeineen ja portaan kaitteen detaljiikkaa.

kulkee koristeornamentti eli versiointi juoksevasta koirasta. Ornamentin alapuoleinen osa on ylimaalattu vaalean harmaanruskealla ja lattianrajan on rajattu mustalla maalilla 'lattialista'. Ornamentti sekä sen yläpuoliset seinäpinnat on roiskerapattu ja maalattu valkoisella. Tehosteväriä on käytetty omenanvihreää ja siitä asetta vaalempaa vihreää. Portaikon kerrostasanteilla on pääasiassa alkuperäisiä ovia ja ikkunoita huoneistoihin ja ne ovat säilyttäneet vahvan punaruskeat. Portaiden väli- ja kerrostasanteiden mosaiikkibetonissa on kulmittainen ladonta ja tasanteiden reunuksia kiertää tummanruskea mosaiikkibetonikoristeraita. Puiset kaiteet voidaan olettaa alkuperäisiksi ja ne on ylimaalattu mustaksi mutta metallinen väli- ja puinen alajohde on maalattu valkoisiksi.

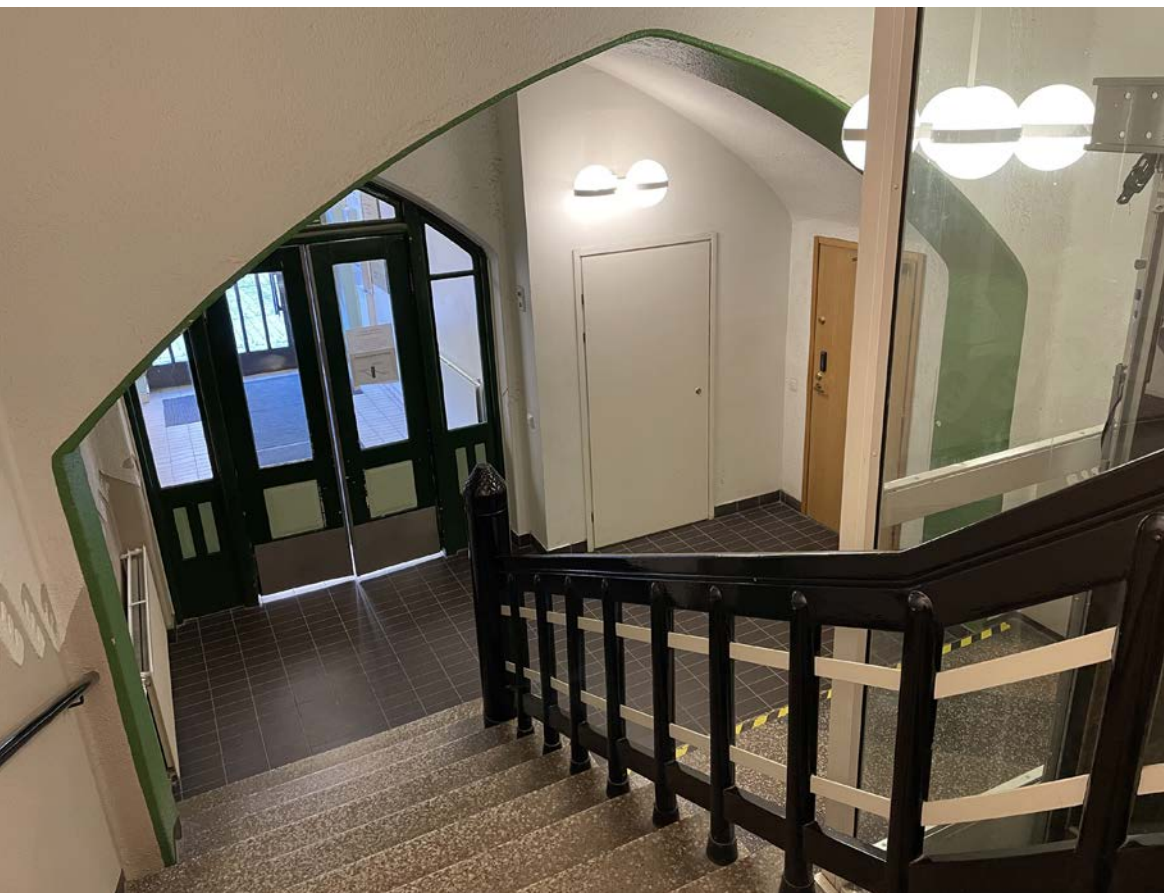
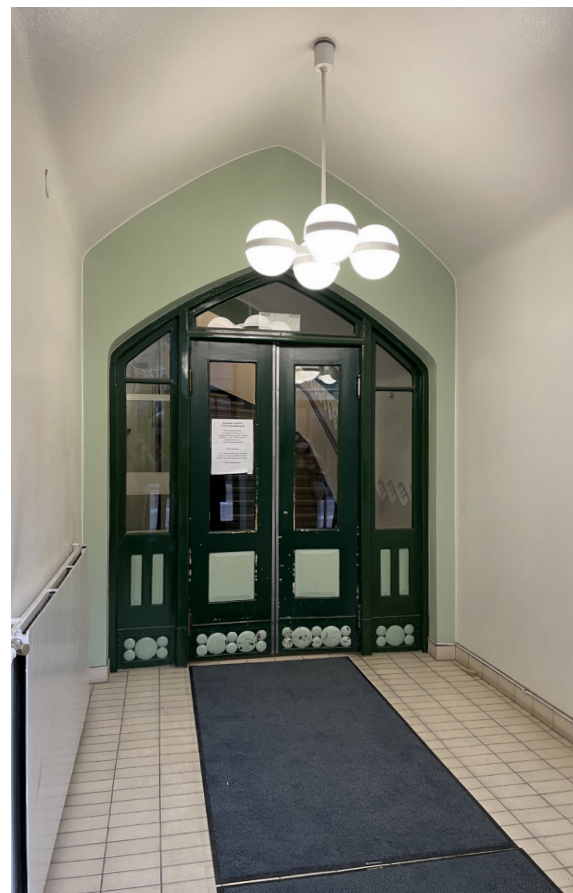
↑85, ↗86 Kuvissa Kuninkaankadun porrashuone ja sisäänkäynnin aulatila. Tilassa on eri aikakausina syntynyttä kerrostumaa ja detajointia, joka ei tue rakennuksen rakennushistoriallisia arvoja (esimerkiksi ovityyppien erilaisuus, klinkkerilaattalattia, valaisimet, rosterinen potkupelti heiluriovissa sekä hissien ulkokehyksen metallirunko).
