SIXTUS SYRJÄSEN PUUTARHAN, "EPILÄN KYLPYLÄN" HISTORIASELVITYS JA MAASTOINVENTOINTI

Opinnäytetyö

Maisemasuunnittelun koulutusohjelma

Lepaa 17.3.2005

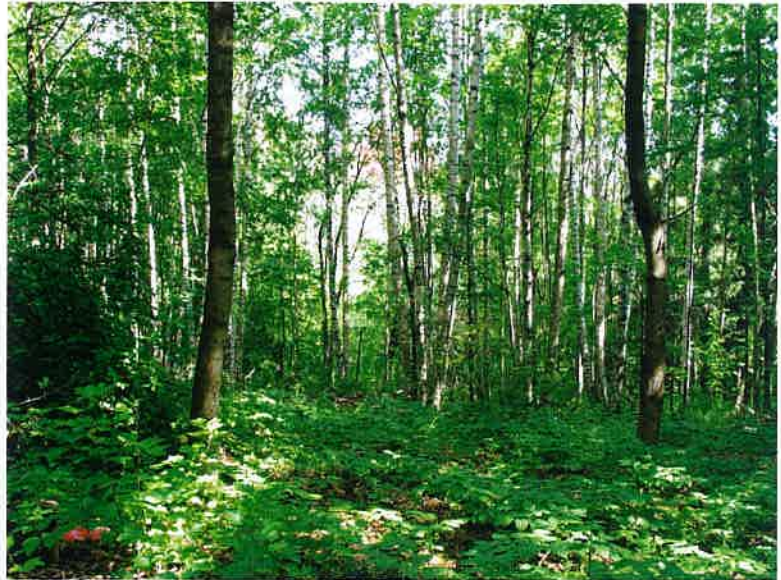
KUVA 30. Ylempi betonimuuri. Kuva otettu etelästä pohjoiseen. (Kuva Pauliina Siltanen)

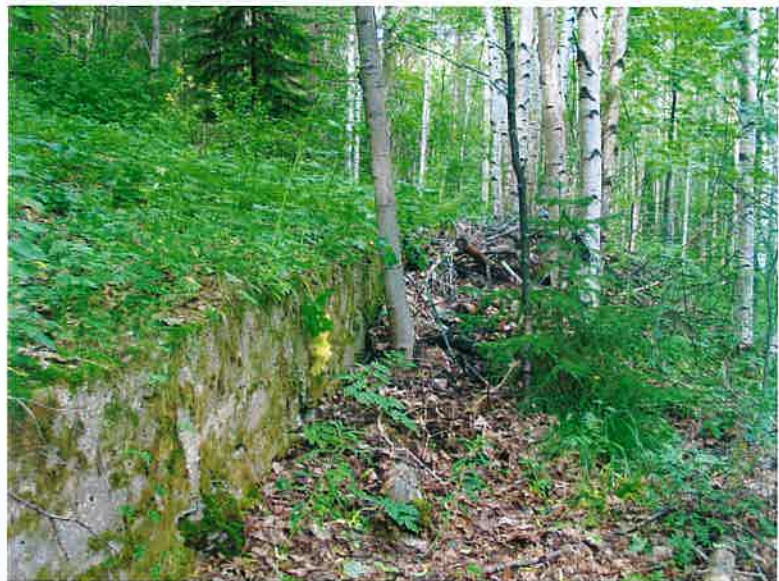
KUVA 31. Idän betonimuuri sortuneesta kohdasta. Kuva otettu pohjoisesta etelään. (Kuva Pauliina Siltanen)

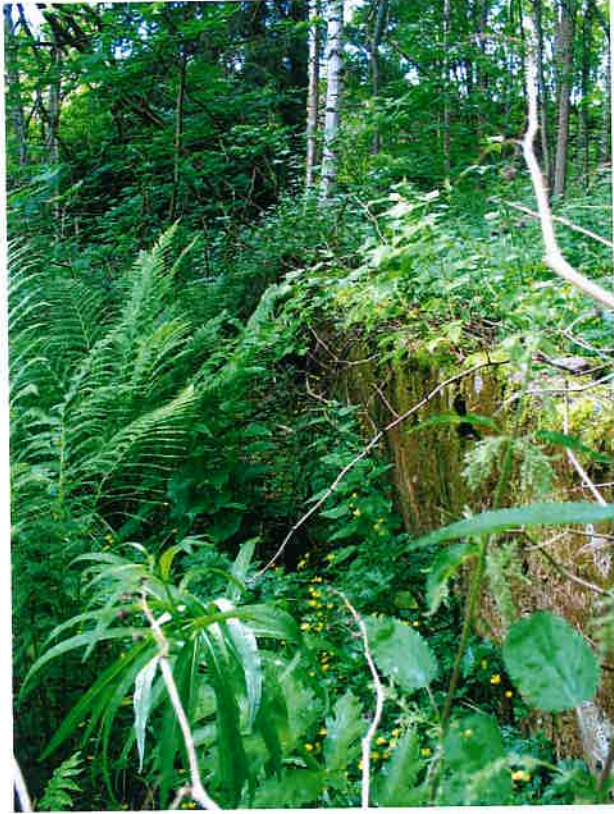
KUVA 32. Alempi betonimuuri. Kuva otettu pohjoisesta etelään. (Kuva Pauliina Siltanen)

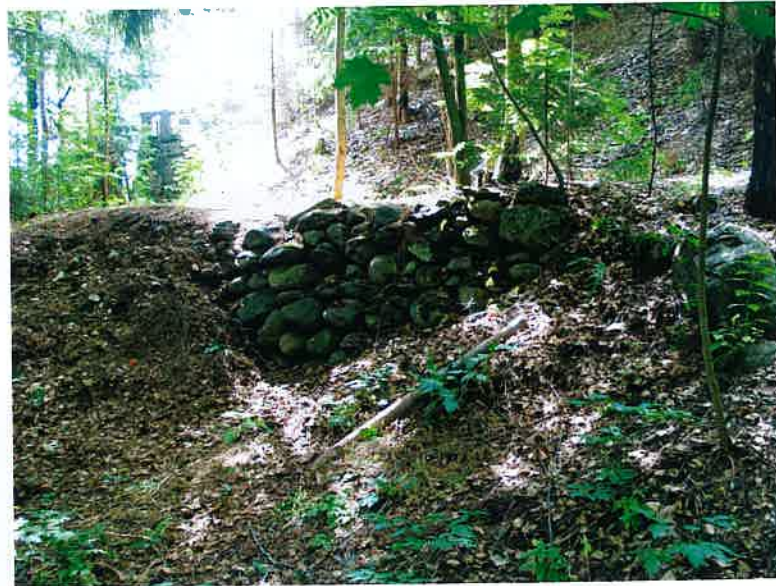
KUVA 34. Ylärinteen polku on tuettu kivimuurilla, josta enää osa on jäljellä. Osa on hautautunut puutarhajätteen alle. (Kuva Pauliina Siltanen)

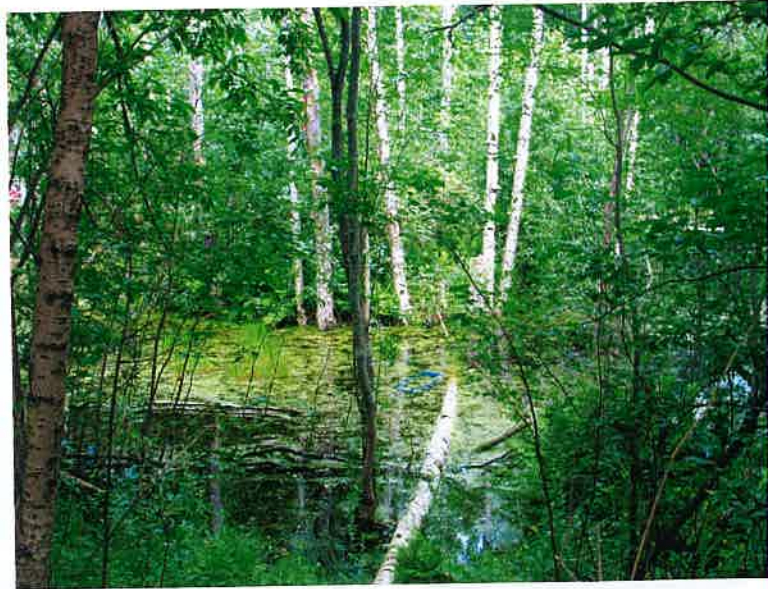
KUVA 39. Lampi pohjoisesta etelään päin kuvattuna. Lammessa on paljon sinne kuulumatonta jätettä. (Kuva Pauliina Siltanen)

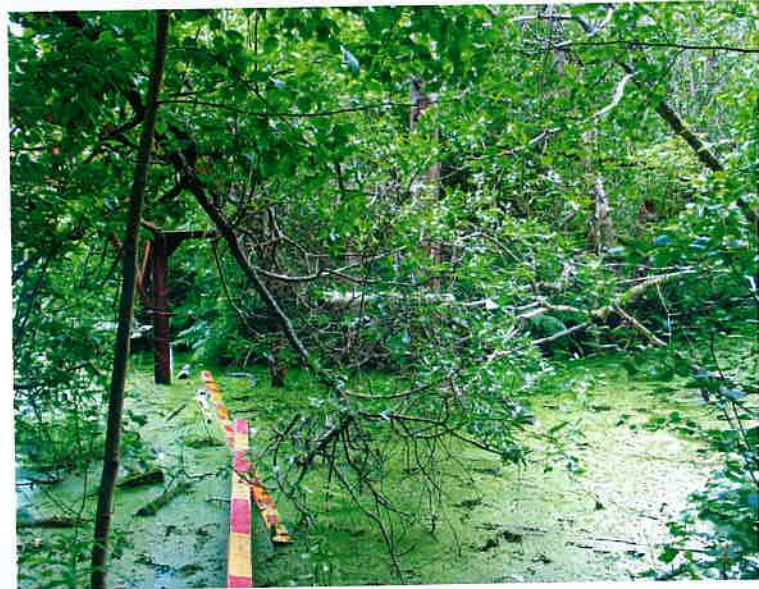
KUVA 40. Kaarisillasta ovat kaikki puuosat hävinneet ja jäljellä on vain punaiseksi maalattu rautarunko. (Kuva Pauliina Siltanen)

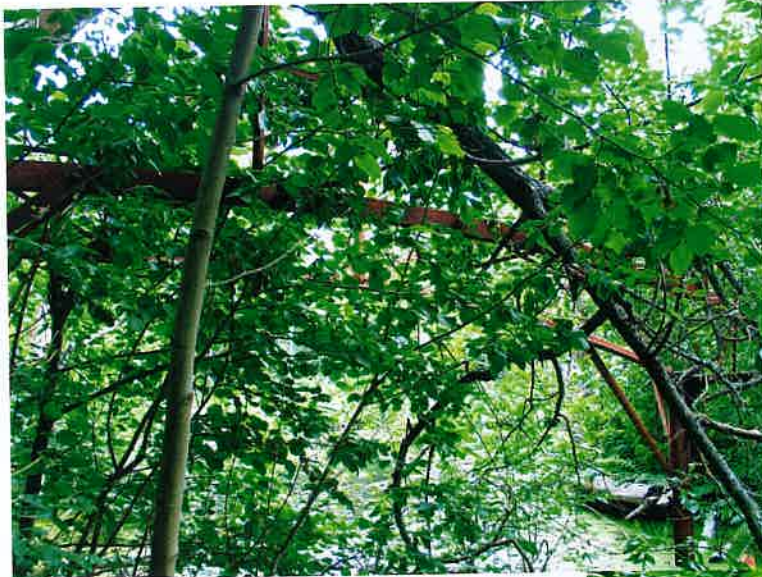
KUVA 41. Siltaa on yritetty hajottaa ja sen rakenteet ovat vääntyneet. (Kuva Pauliina Siltanen)

Lammen rannalla sijaitseva muuri (9) (kuva 42) on ehjä ja hyvässä kunnossa. Kylpyläkatoksen (15) (kuvat 45 ja 46) (liite 10) lammen puoleinen osa on kokonaan romahtanut ja aita sekä muutama pylväs on löydettävissä maahan kaatuneina. Kivijalka kulkee kaarevasti aina saunalle (14) asti. Taaempi osa katosta on romahtanut osittain, mutta katoksen alla pääsee kuitenkin kulkemaan. Sauna ja käymälä (kuva 47) ovat melko hyvässä kunnossa. Saunan lounaisnurkan halkeama on syntynyt jo melko pian rakentamisen jälkeen, etuosa kylpylästä lahosi jo 1940-luvulla. Muut vauriot on todennäköisesti aiheutettu tahallisesti. Lampea rajaava kivimuri (9) (kuva 44) idän puolella on hautautunut kasvillisuuden ja maamassojen alle tai muuten vain murtunut. Pieni osa (n. 3m) siitä on vielä havaittavissa. Takorautaisesta kaarisillasta (16) (kuvat 40 ja 41) ovat puiset osat hävinneet. Rautaosia on ilmeisesti tahallisesti rikottu ja silta on pahasti vaurioitunut.

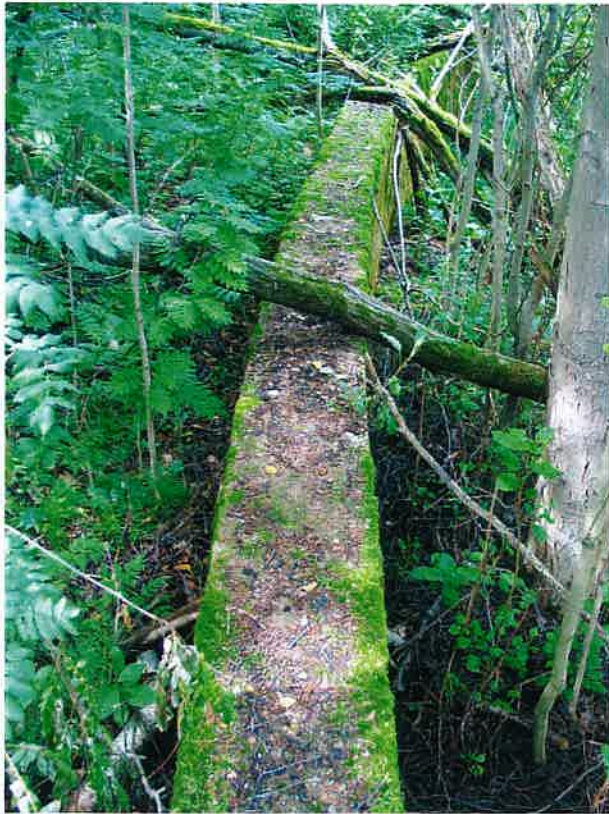
KUVA 42. Lammen paksu betonimuuri kulkee kaarevasti etelä-pohjoissuunnassa. Lammen vesi ei ole koskaan yltänyt muuriin asti. (Kuva Pauliina Siltanen)

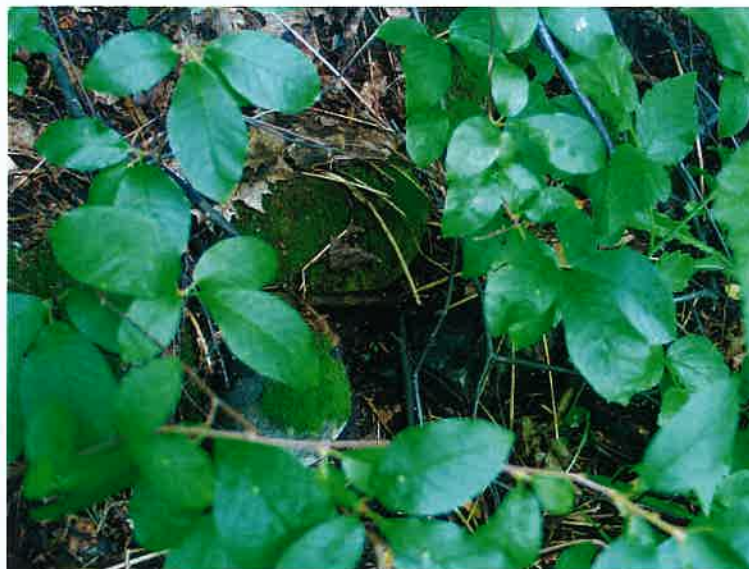
*KUVA 44. Lammen pohjoispuolella olevasta matalahkosta kivi-muurista ei ole enää paljoa näkyvissä. Kasvillisuus ja karike on peittänyt sen osittain ja osittain se on luultavasti hajotettu ja levi-
tetty maastoon. (Kuva Pauliina Siltanen)*

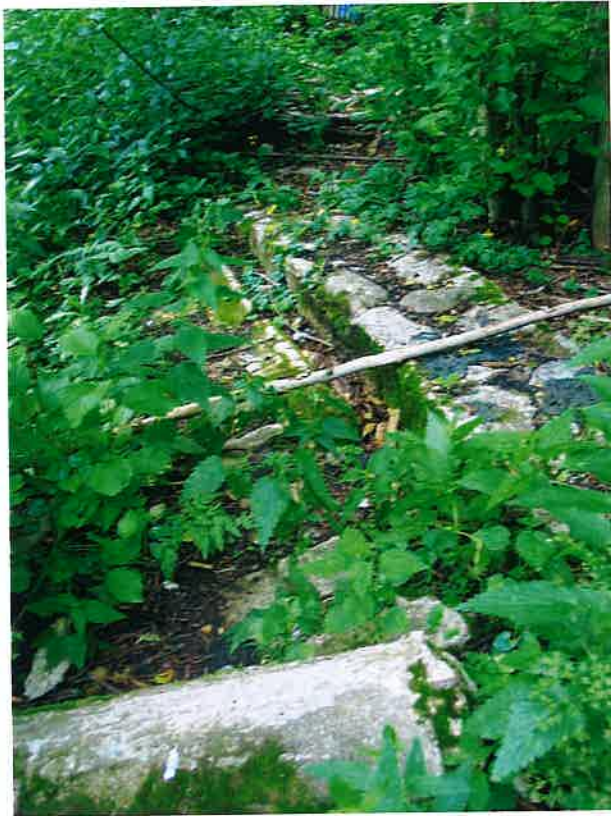
Kylpylärakenteen saunan nurkka halkesi Talvisodan aikana 1939 ja saman sodan aikana kylpylärakenteen etummaisiet pylvääet kaatuivat ja katto romahti. Maaperä supan pohjalla oli ilmeisesti niin hienoa hiekkaa, että rousta siirsi raskaita rakenteita. Vaikka sodalta oltiin sirpalesuojassa kylpylän alla, se ei vaurioitunut sodan takia. 1950-luvulla puutarha alkoi muutenkin rapistua. Siellä kuitenkin vietettiin vielä juhlia ja illanistujaisia ja varsinainen talon ympärillä oleva puutarha oli vielä kunnossa 1960-luvulla. Sahanterältä käytettiin työntekijöitä puutarhaa hoitamassa, Sahanterän työläisiä käytettiin myös juhlissa apulaisina. Häitä talossa ja puutarhassa ehdittiin viettämään ainakin seitsemän kertaa. Vuonna 1946 Sixtuksen 70-vuotispäiviä vietettiin Rauhalinnassa. Vieraita jäi paljon yöksi ja heitä majoitettiin aina vinttiä myöten taloon. Ylioppilaslaulajat juhlivat kerran talossa ja jäivät yöksi. Varsinaisesti laulujuhlia talossa vietettiin jo paljon aiemmin, ennen alapuutarhan rakentamista 1920-luvulla. (Syrjänen, R. Henkilökohtainen tiedonanto 18.6.2004)

KUVA 45. Kylpylän sortunut etuosa. Jäljellä on kivi-
jalka, maahan on kaatunut aita ja etualalla pylväs.
(Kuva Pauliina Siltanen)

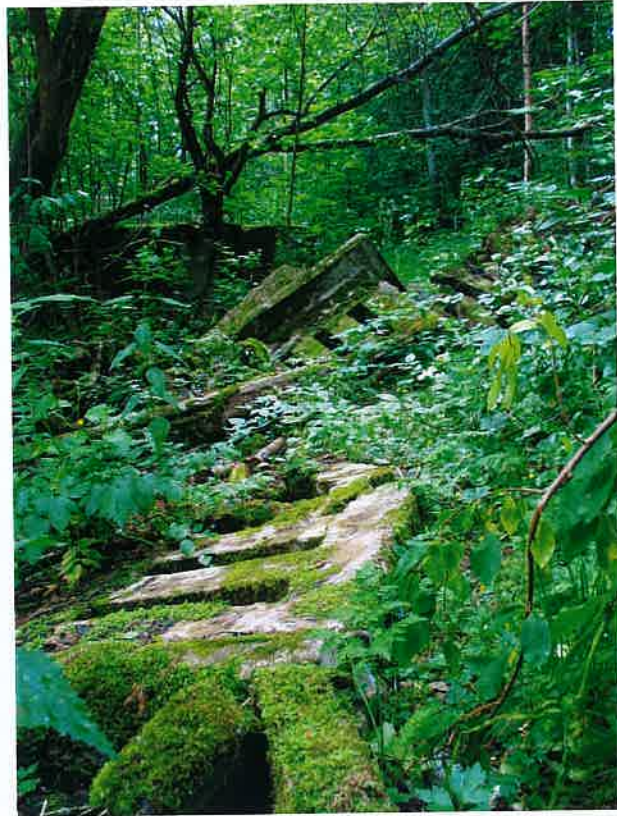
KUVA 46. Kaatunutta kylpylän etuosan aitaa. (Kuva
Pauliina Siltanen)

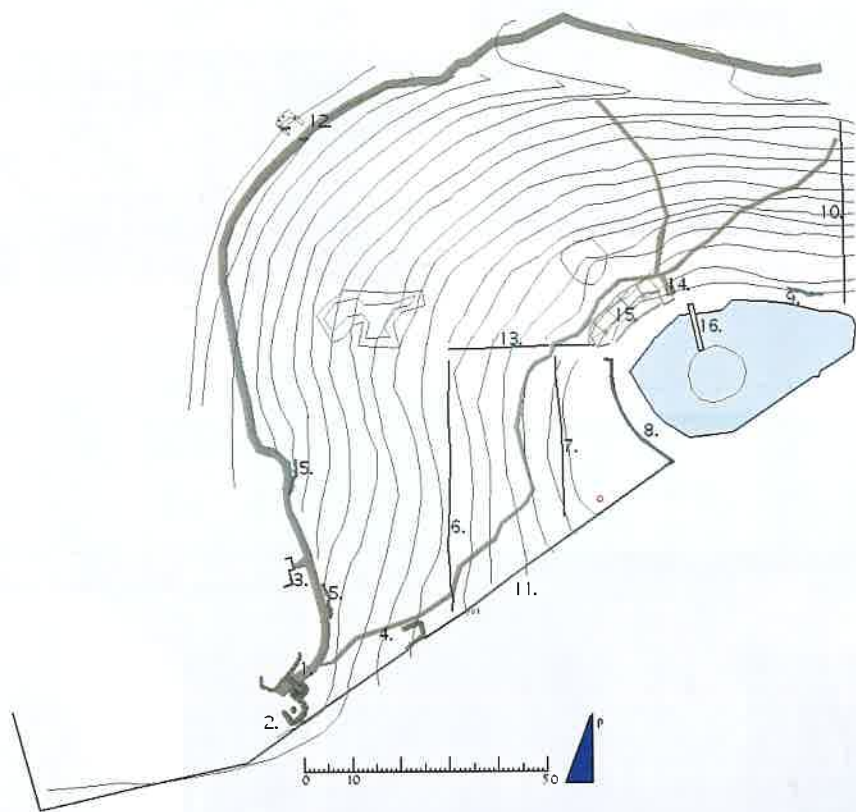
KARTTA 9. Inventoidut rakenteet. Tarkemmat tiedot liitteissä 5 ja 6.

Alueen säilyneet rakenteet inventoitiin. Niiden sijainti merkittiin karttaan (liite 6) ja rakennetiedot inventointilomakkeelle (liite 5). Inventointilomakkeessa käy ilmi rakenteen materiaali, kunto sekä toimenpideehdotukset. Ennen lopullisia toimenpiteitä olisi tärkeää käydä rakenteet yksityiskohtaisemmin läpi alan asiantuntijan toimesta. Nyt kerättyä tutkimustietoa voidaan käyttää pohjana. Kylpylärakennelmasta laadittiin detaljitason piirustukset (liite 10). Seuraavassa tekstissä on selostettu tarkemmin rakenteiden kuntoa. Numeroinnit viittaavat rakenteita kuvaavaan inventointikarttaan 11 (liite 6).
