SEITSEMISEN KANSALLISPUISTON
RAKENNUSPERINNÖN INVENTOINTI
2021-2022

Sini Saarilahti
rakennusperinnön
erikoissuunnittelija
Järvi-Suomen luontopalvelut
Metsähallitus

Rakennusperinnön inventointi 2021

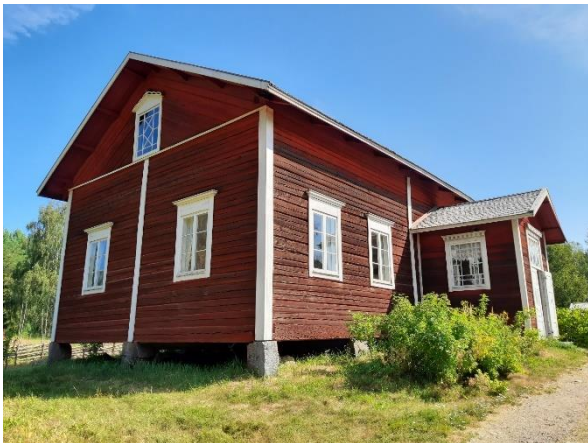
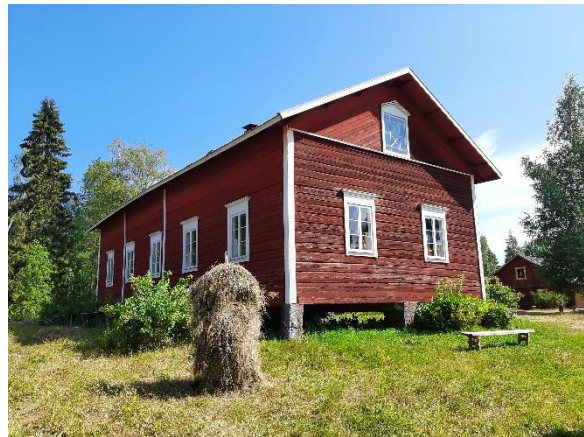
Päärakennus (653):

Vauriot ja toimenpide-ehdotus: Rakennuksen rungon ja alapohjan tuenta on osin puutteellinen; rakennus on painunut/liikkunut länsipäädystään, mikä näkyy kamarien väliseinässä olevien pahvien repeytymisenä. Kuisti on alkanut irrota rakennusrungosta talven 2021 aikana. Vaurion seuranta- ja korjaussuunnitelman laatiminen (HP-insinöörit v. 2022).

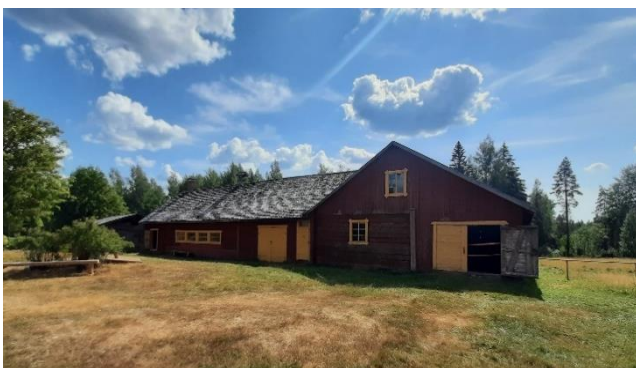
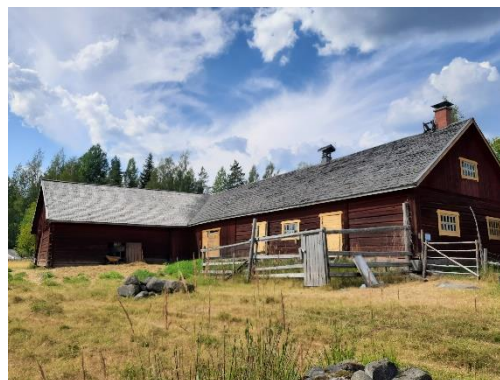
Karjasuoja(655):

Navettaosan maito huoneen puoleisen päädyn alimman hirren paikkakorjaus tai tarvittaessa vaihto uuteen tulee ajankohtaiseksi 2-5 vuoden päästä. Kesällä 2022 etelänsuuntainen alin hirsi ja kivijalka on liikahtanut paikaltaan. Syy tulee selvittää ja vaurio korjata ennalleen.

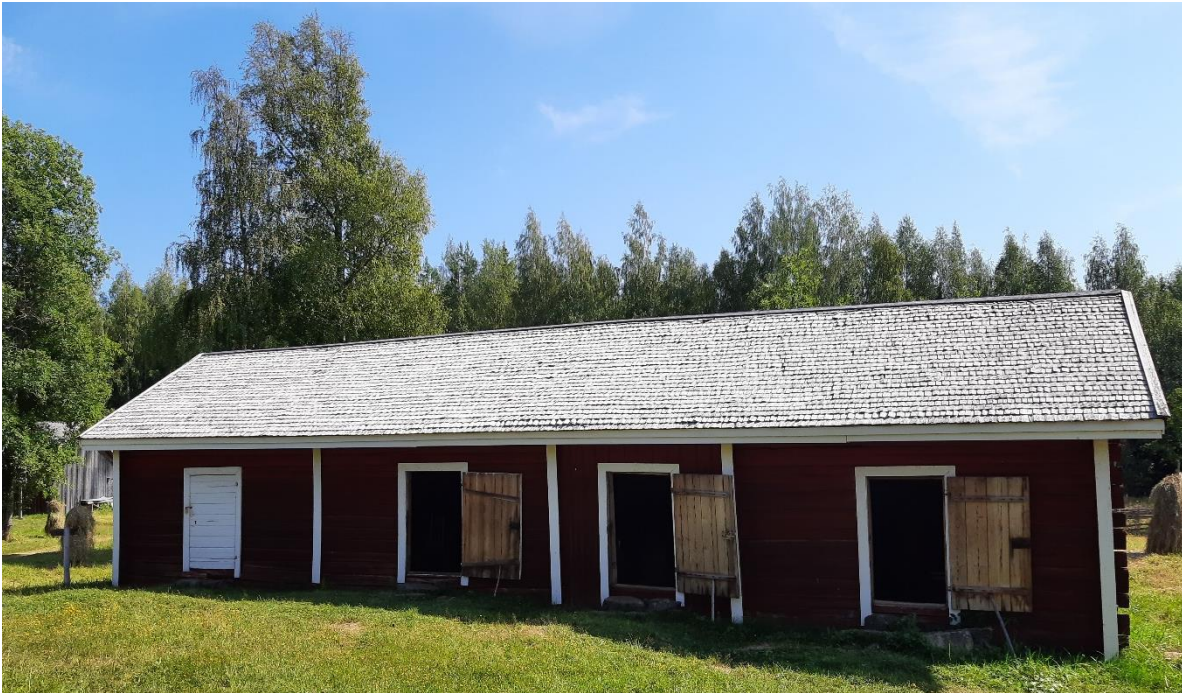
Aittarati(656):

Matalasta perustuksesta johtuen maanpinta on paikoitellen lähellä puosia nostamassa kosteusrasitusta. Oviaukkojen edessä olevat porras/astinkivet kaatavat sade- ja valuedet kohti rakennusta. Pärekatto tulee uusua 5-10 vuoden päästä, ellei syytä aiemmin ilmene. Rakennus tulee punamullata keittomaalilla 5-7 vuoden välein.

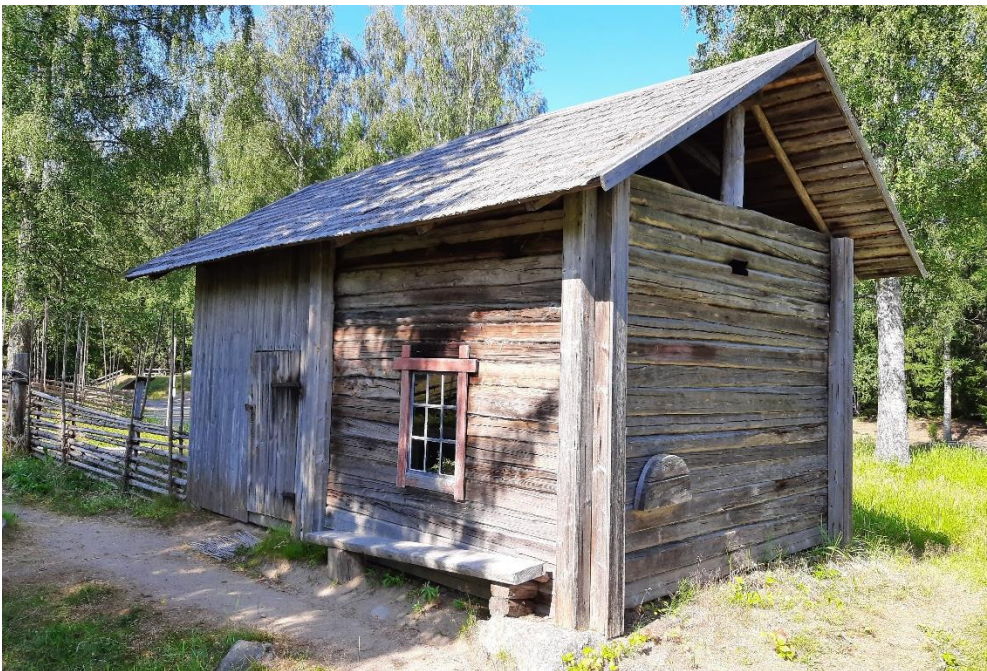
Savusauna(4648):

Matalasta perustuksesta johtuen maanpinta on paikoitellen lähellä puosia nostamassa kosteusrasitusta. Pärekatto tulee uusaa 5-10 vuoden päästä, ellei syytä aiemmin ilmene. Saunan ikkuna tulee korjata pian, lasiruutuja paikallaan pitelevät kitit ovat irronneet ja maali on kulunut pois.

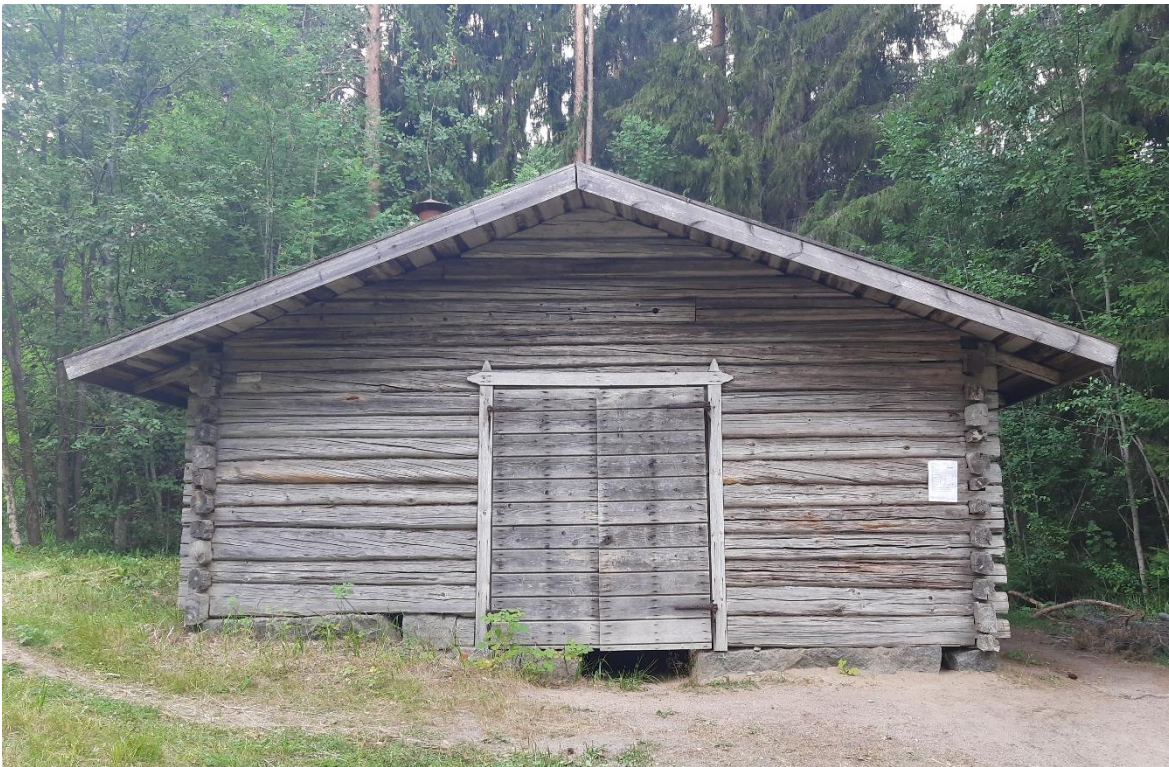
Paja (5934):

Matalasta perustuksesta johtuen maanpinta on paikoitellen lähellä puuosia nostamassa kosteusrasitusta. Pärekatto tulee uusia 3-5 vuoden päästä, ellei syytä aiemmin ilmene. Hirsissä on havaittavissa paikoittaista puuntuhohyönteisten aiheuttamaa lahoa, joka ei edellytä vielä toimenpiteitä. Ympäristön kasvillisuuden poistoon ja sadevesien ohjaukseen rakennuksesta pois päin tulee kiinnittää huomiota.

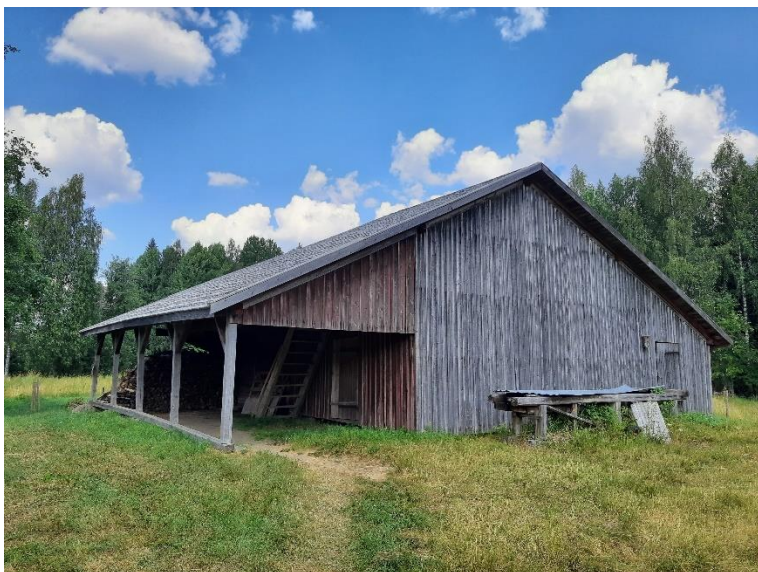
Riihi(4045):

Matalasta perustuksesta johtuen maanpinta on paikoitellen lähellä puuosia nostamassa kosteusrasitusta. Pärekatto tulee uusia 7-10 vuoden päästä, ellei syytä aiemmin ilmene. Ympäristön kasvillisuuden poistoon ja sadevesien ohjaukseen rakennuksesta pois päin tulee kiinnittää huomiota.

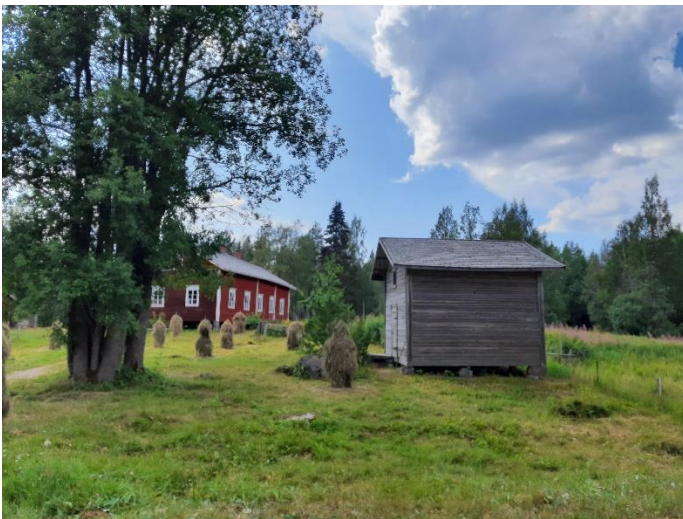
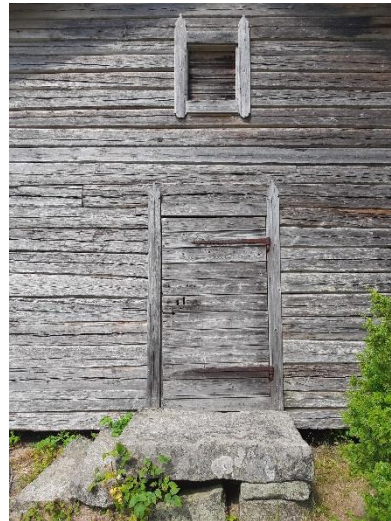
Viljamaksiini(686):

Rakennuksen ympärillä kasvaa ruohovartista ja puuvartista kasvillisuutta, joka aiheuttaa kosteusrasitusta puuosille. Kasvillisuus tulee pitää matalana rakennuksen vierustoilta. Lappeet ovat räystäältäään notkahtaneet keskikohdistaan. Kyseessä ei ole akuutti, toimenpiteitä aiheuttava vaurio, mutta päreitä ja mahdollisesti räystäslautoja tai aluslaudoitusta uusittaessa tulee räystäslinjaa kiilaamalla oikaista.

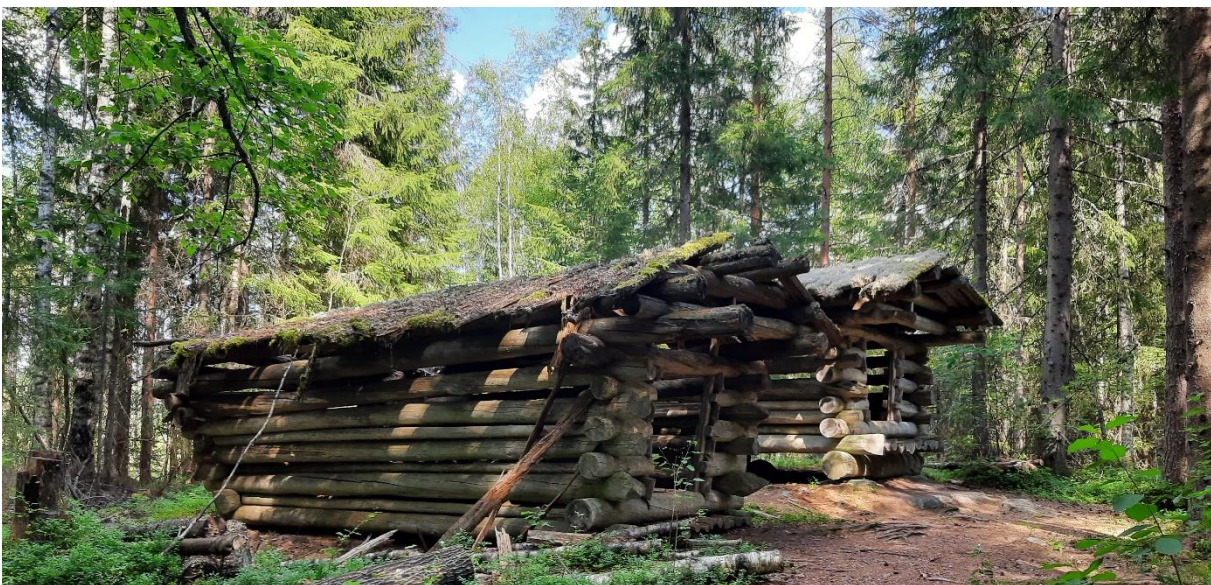
Saunakankaan ladot (37839,3740):

Säilyneisyys: Alkuperäiset tilaan kuuluneet rakennukset. Rakennusten hahmot ominaispiirteinen ja korjauskerrostumat ovat vielä huonosta kunnosta huolimatta nähtävissä.

Molempien latojen järeät säröslautakatteet ovat lahonneet ja romahtaneet sisään. Rungoissa on etenkin päällimmissä hirsissä lahovaurioita ja lahottajasiemenien voimakasta kasvua. Lännen puoleisen ladon nurkkakivi on osin painunut maahan.

Korjaussuunnitelma molemmista ladoista on laadittu vuonna 2021¹¹, minkä mukaisesti tehdään katon ja rungon korjaukset. Mitä kauemmin ladot ovat suojaamatta, sen suuremmat vauriot ovat ja korjaaminen työläämpää ja kalliimpaa.

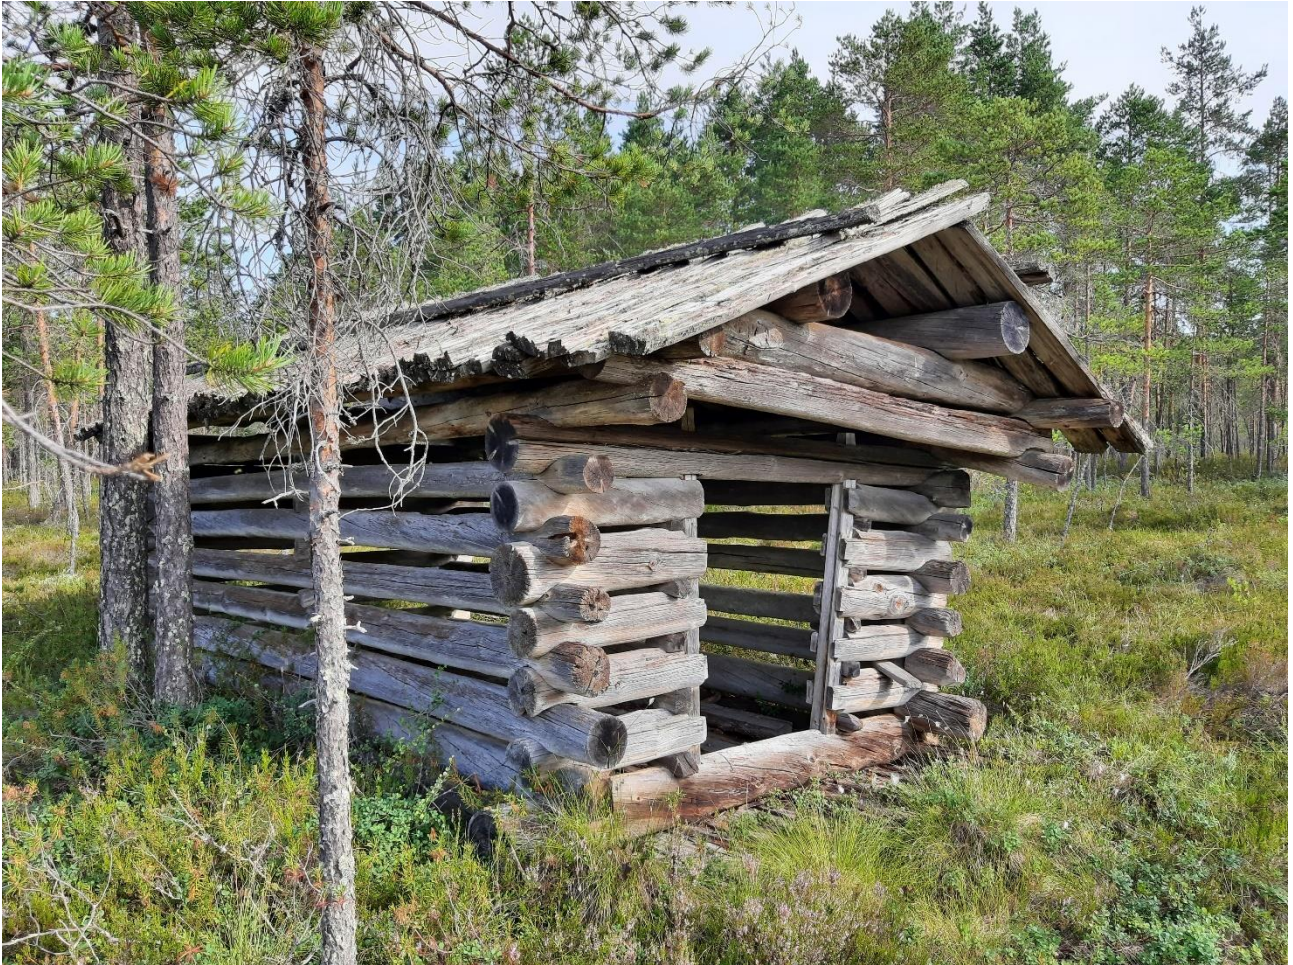
Koverolammen lato (15057)

Kuntoarvio: Kunto kohtalainen. Kate tiensä päässä ja alimmat rakenteet kärsivät kosteudesta kostealla suolla.

Katto tulee uusita piakkoin samanlaisena kuin se on ollutkin. Katon uusiminen vaatii suunnittelua (säröslautakate, olemassa olevan katon periaatteen dokumentointi). Maakosteus lahottaa alimpia hirsiiä. Rakennusta tulee nostaa katon korjauksen yhteydessä.

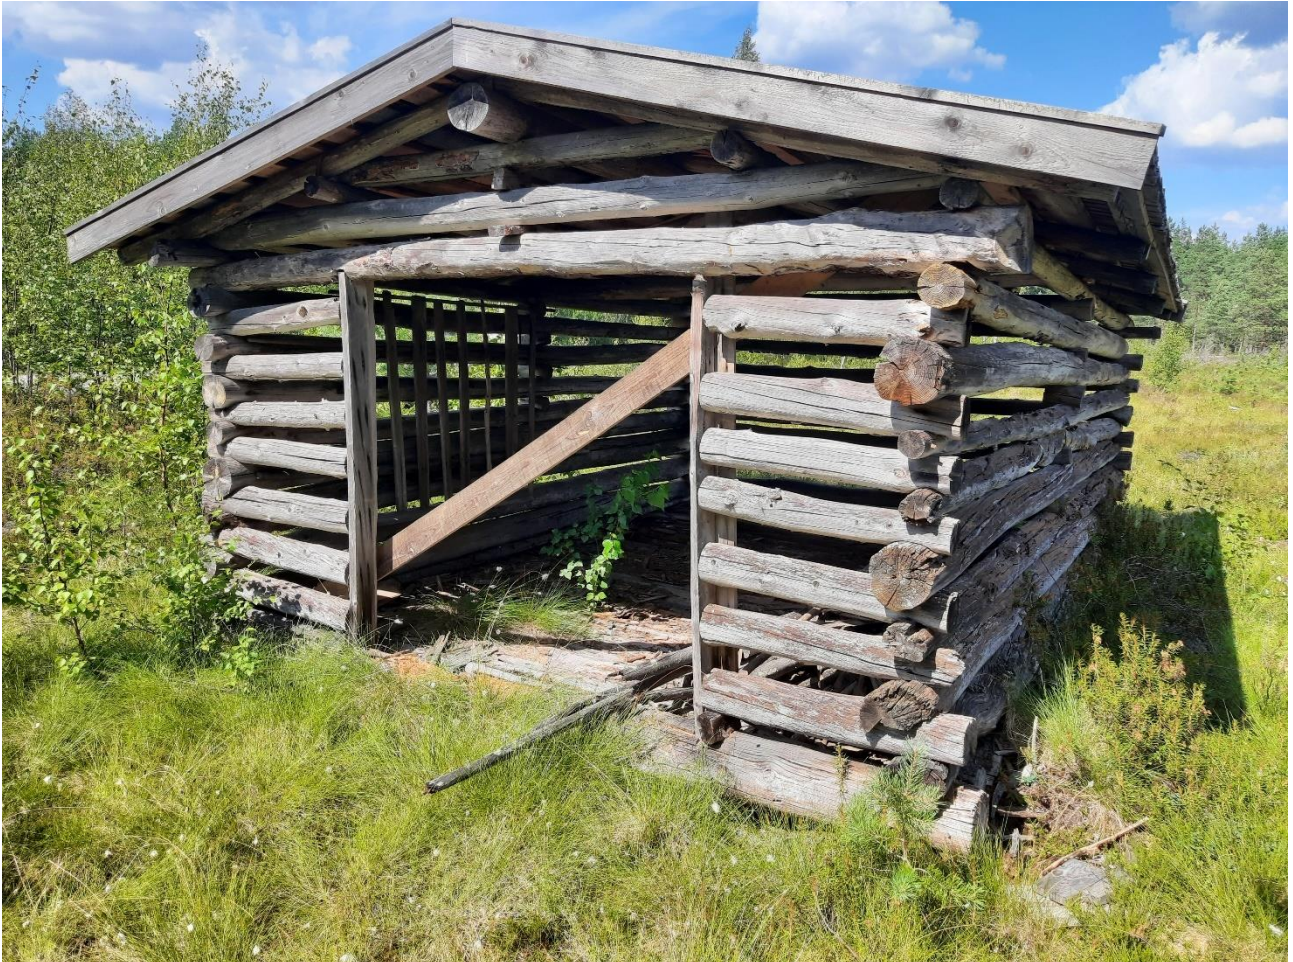
Koveronnevan lato (15058)

Painunut epätasaisesti pehmeään nevaan. Rakennusta jäykistetty aukon kohdalta vinoreevalla. Maakosteus lahoittaa alimpia hirsiiä ja riu'uisista tehtyä lattiaa. Idän puoleisessa seinässä pintalahoa.

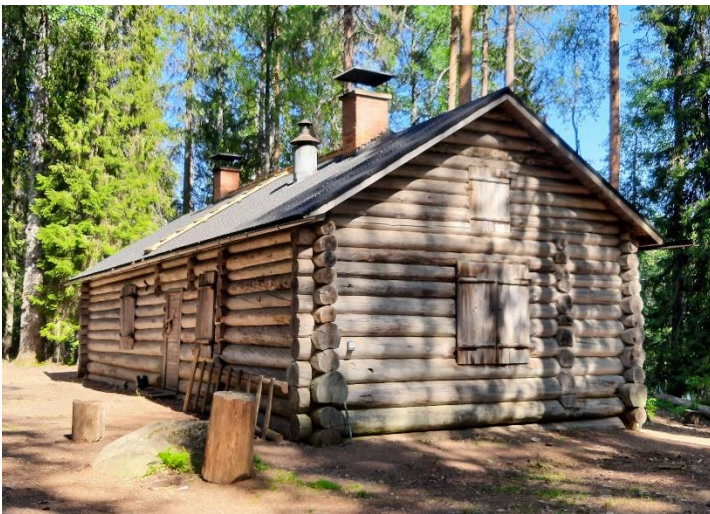
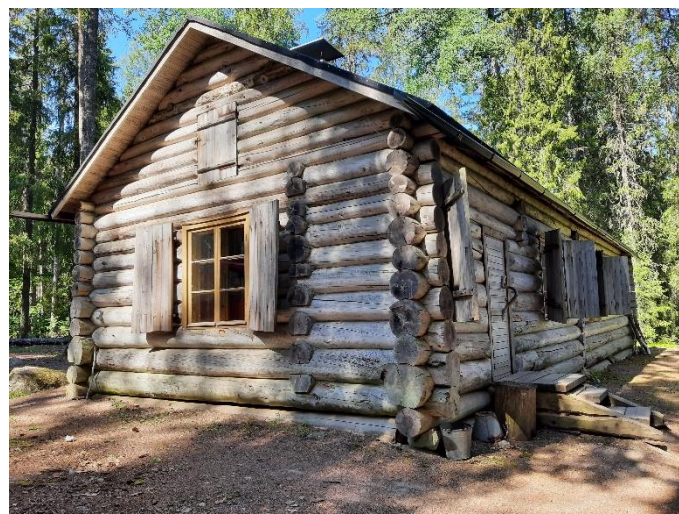
Pitkäjärven kämppä (665)

Miehistötuvan ja keittiön osalta lattia on painunut vuoden 2014 korjauksen jälkeen idän puoleisen seinän suuntaan useita senttejä. Painuma on nähtävissä etenkin netisessä miehistötuvassa. Tuvan hormissa on sekä vaaka- että pystysuuntaisia halkeamia, mikä kertoo perustusten liikkeistä.

Ikkunat ja ikkunaluukut ovat kauttaaltaan kunnostuksen tarpeessa, kittejä ja lasituslistoja puuttuu ja maalit ovat haristuneet. Ikkunat tulee korjata ensi sijassa, lattian mahdollista elämistä ja vaurioiden mahdollista etenemistä tulee seurata järjestelmällisesti samoin kuin murtumia muurissa (lattian pinnan kohtaan seinälle tehty kesällä 2022 merkintä, jolla voidaan seurata painumista). Miehistötuvan ja keittiön osalta lattiat tulee avata 3-5 vuoden päästä, tarkistaa vaurioiden laajuus ja aiheuttaja ja stabiloida uunin perustukset (vaurion selvittäminen) sekä korjata alapohjan puurakenteiden vauriot.
