# HIEDANRANNAN VESITORNIN JULKISIVUDOKUMENTOINTI

2022

**ARKKITEHDIT MY**

Tässä asiakirjassa on esitelty vuonna 1918 rakennetun Hiedanrannan vesitornin julkisivuvarusteet sellaisina kuin ne olivat keväällä 2022 ennen julkisivukorjausta.

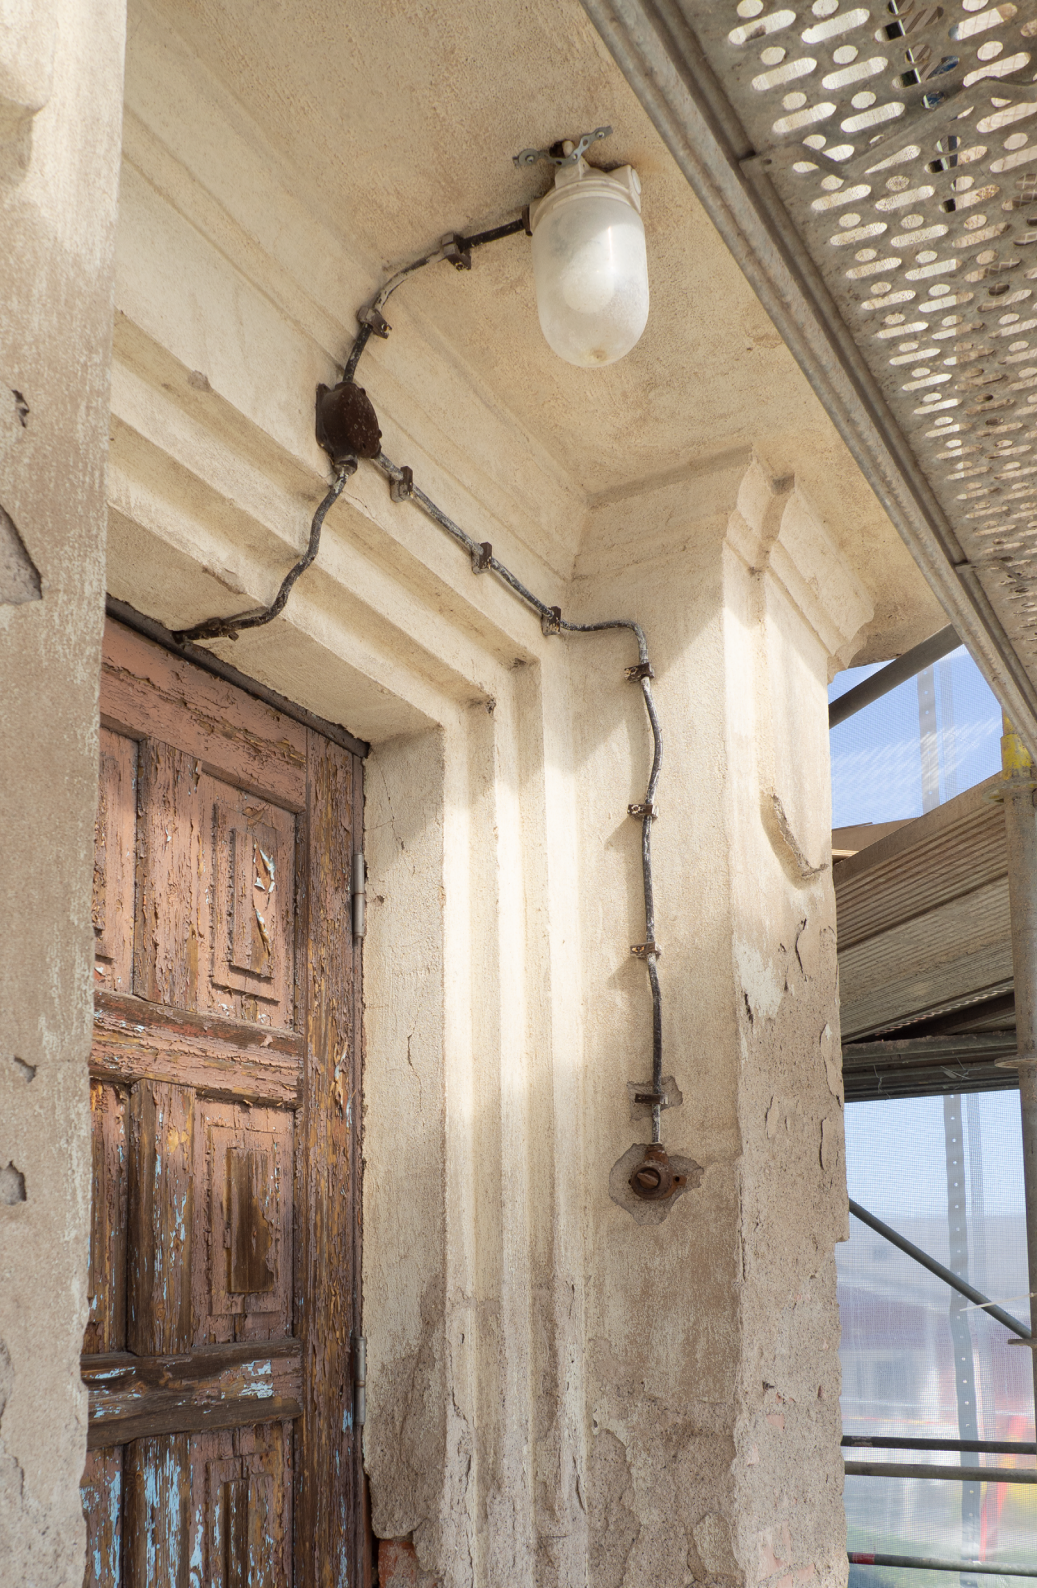
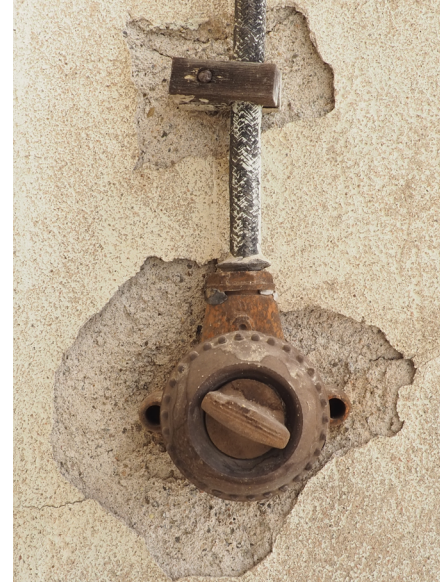
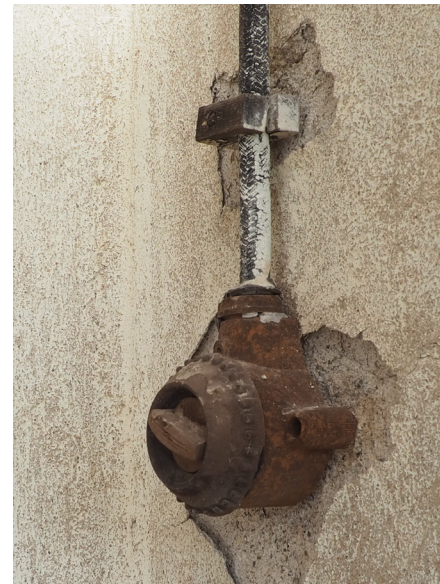
*Valonatkaisija, kangasjohto ja johdon puukiinnike*

Ulko-oven yläpuolella oli yksinkertainen kupuvalaisin. Valonatkaisija oli rautaa, ja siinä oli vääntönuppi. Katkaisijan ja valaisimen välillä kulki pinta-asennettu kangasjohdotus, joka oli kiinnitetty seinään puukiinnikkeillä.

Valaisimen kanta oli rikkonainen ja katkaisin pahoin ruostunut. Valaisinjärjestelmä oli tullut teknisen käyttöikänsä päähän, ja se täytyi joka tapauksessa irrottaa paikaltaan vesitornin portaalin korjaamisen ajaksi. Valaisinta ei palauteta, mutta lampun paikalle asennetaan alkuperäisen kaltainen kupuvalo ilman johdotusta ja katkaisijaa.

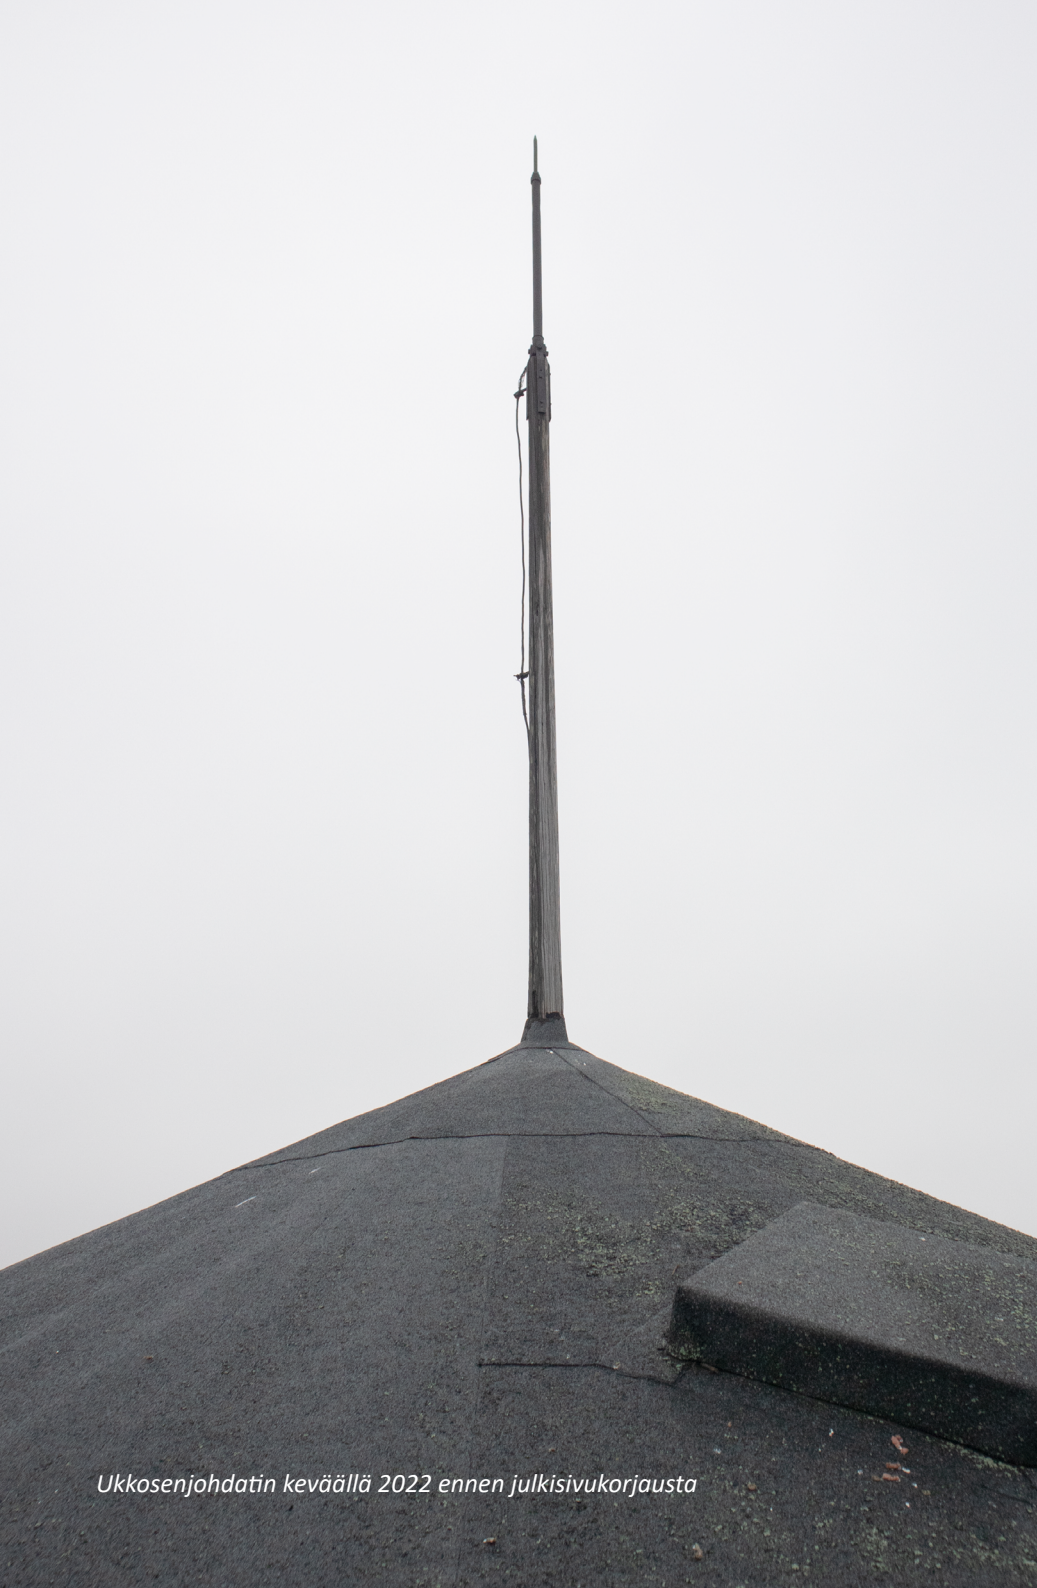
Ukkosenjohdatin keväällä 2022 ennen julkisivukorjausta

Vesitornin katolla oli ukkosenjohdatin. Harjalle oli puuvarren päähän kiinnitetty rautainen piikki, josta maahan johti rautakiinnikkeillä julkisivuun kiinnitetty kuparijohdin.

Ukkosenjohdatin irrotettiin julkisivukorjauksen tieltä niiltä osin kuin se oli tarpeellista. Alkuperäinen rautapiikki kiinnitettiin katolle uudella puuvarrella korjauksen jälkeen. Kuparijohdin säilytettiin, mutta pahoin ruostuneet rautakiinnikkeet korvattiin kuparikiinnikkeillä. Rautakiinnikkeet irrotettiin vain niiltä osin, kuin oli johdon uudelleenkiinnittämisen ja julkisivukorjauksen vuoksi tarpeen.

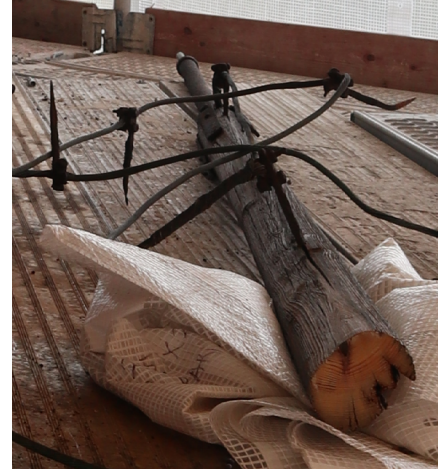
Ukkosenjohdatin varastoituna korjauksen ajaksi.

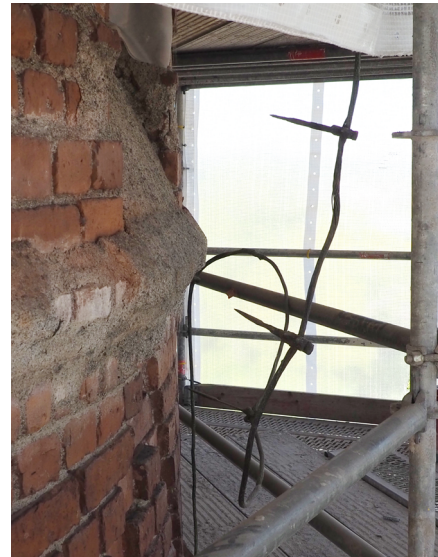
Ukkosenjohdatin kuparijohdin ja kiinnikkeet.

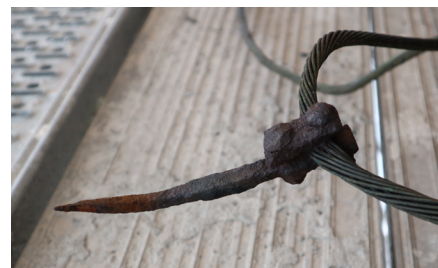
Ukkosenjohdatin rautakiinnike.

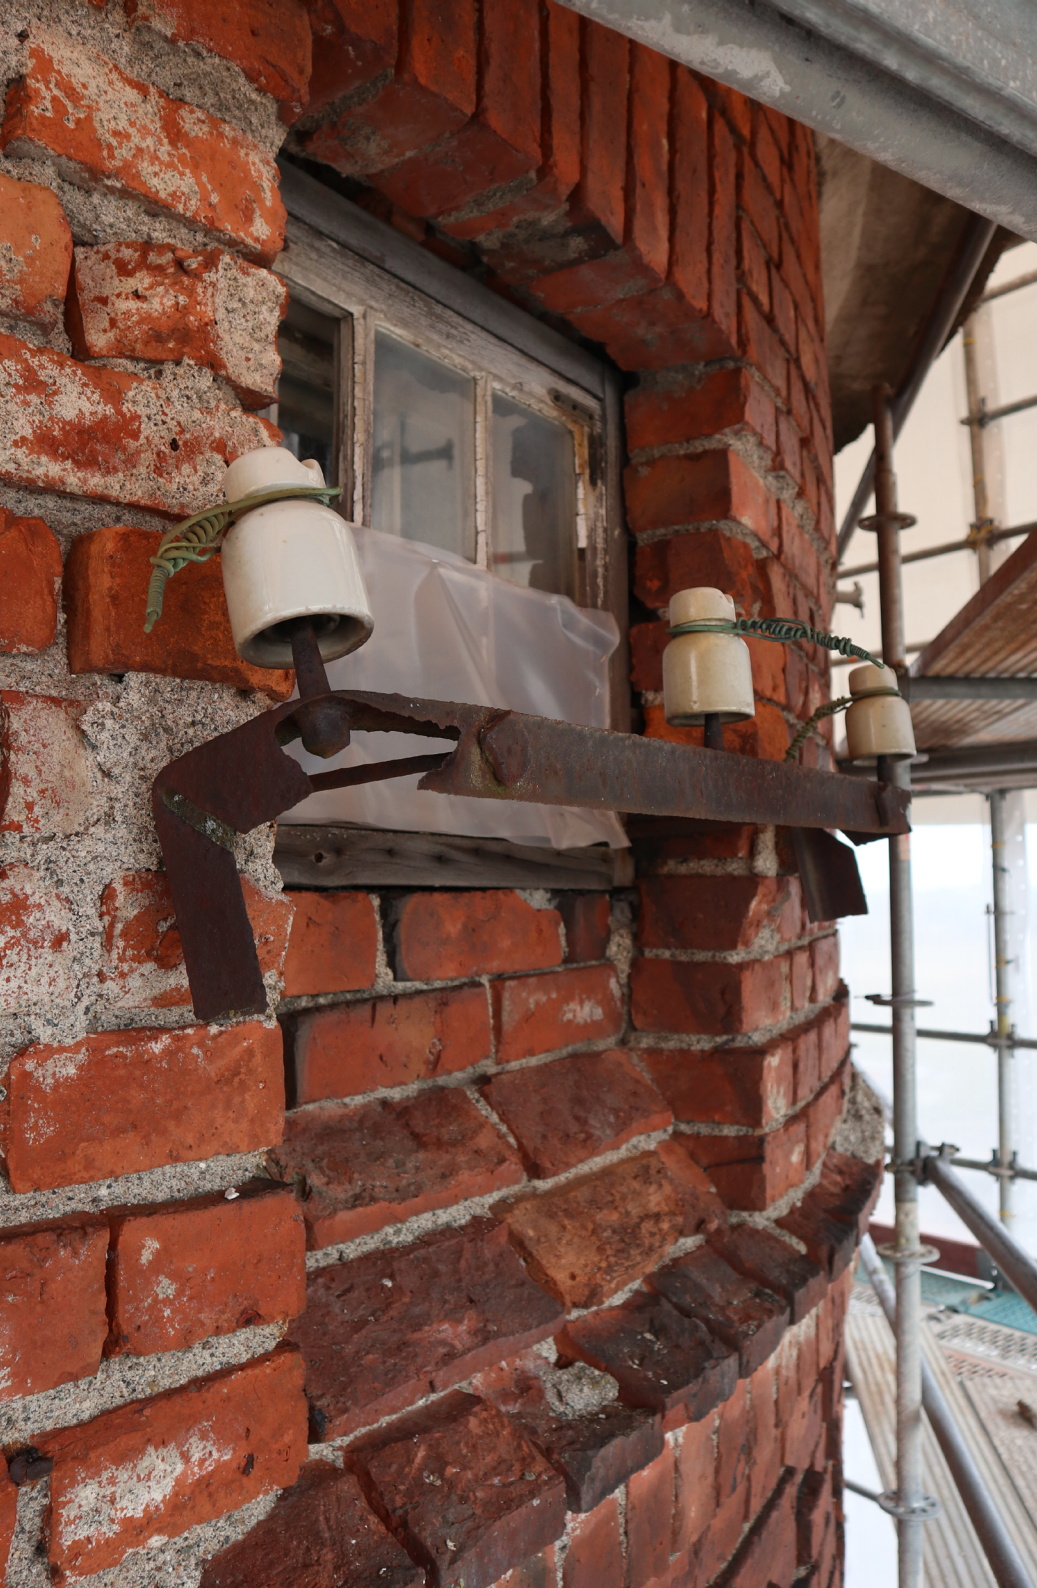
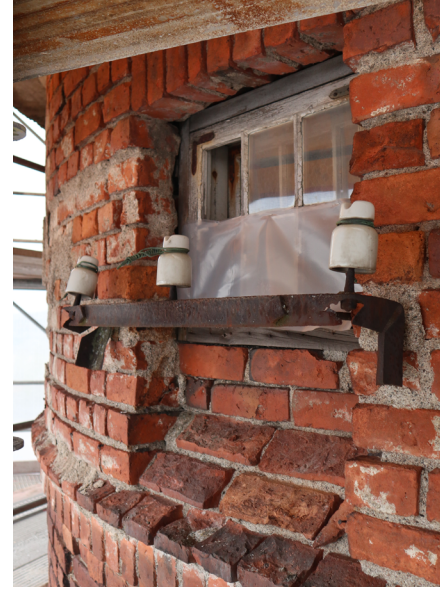
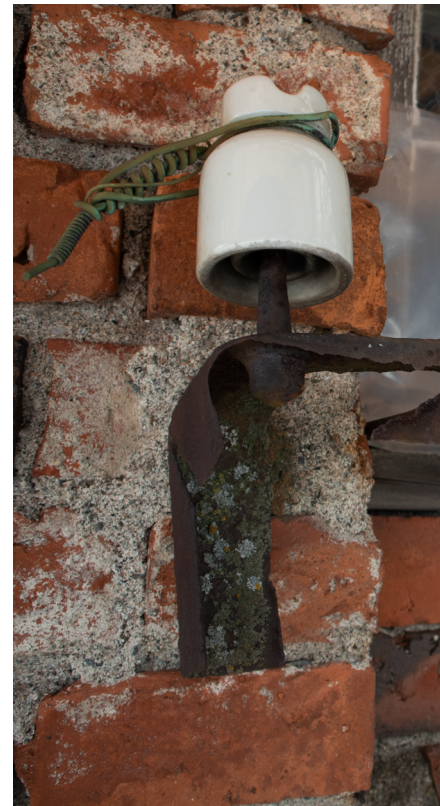
Sähkölinjan päate ylimmän kerroksen ikkunan yhteydessä.

Yhden vesitornin ikkunan yhteyteen oli kiinnitetty kaupungin vanhan sähkölinjan päate. Sähkölinjan päätteestä olivat jäljellä ruosteinen rautakiinnitys, keraamiset nupit ja kuparisten sähkölinjojen päät.

Sähkölinjan päate purettiin pois julkisivutöiden tieltä, eikä sitä aiota palauttaa. Vaikka kerrostuma on vanha ja kertoo paikan historiasta, ei se suoraan liittynyt vesitornin toimintaan. Puhkuruostunut rautarakenne olisi julkisivulle palautettuna aiheuttanut putoamisvaaran.

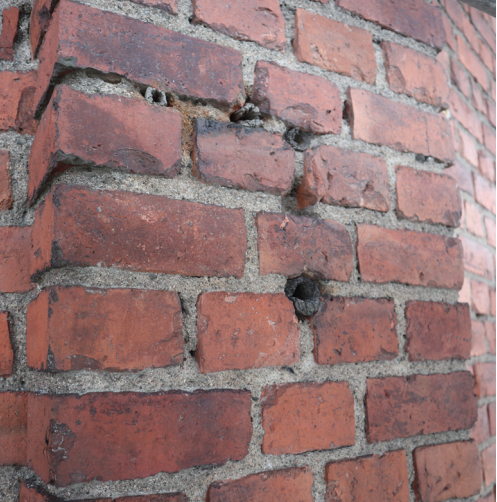
*Vanhat lyhennetyt puutapit seinissä olivat toimineet tiiliseiniin kiinnitettyjen varusteiden kuten ukkosenjohdattimen kiinnikkeiden tartuntapintana. Puutappeja ei poistettu seinästä sillä missä ne eivät olleet irrallaan tai häirinneet tiilten saumaustöitä.*

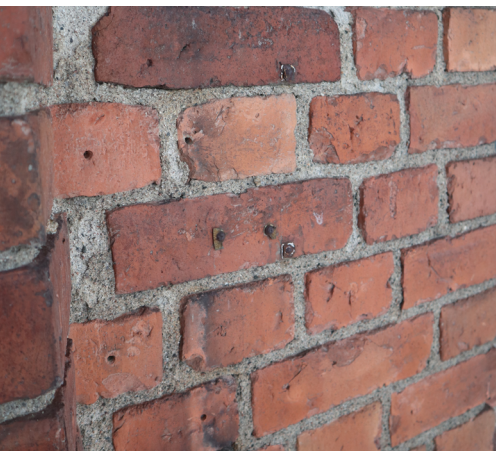
*Satunnaiset ruosteiset naulat julkisivuilla saivat jäädä paikoilleen sellaisissa kohdissa, joissa ne eivät olleet irtonaisia eivätkä aiheuttaneet haittaa korjaustöille. Naularivistöjä oli nähtävillä erityisesti vanhojen, lähes kokonaan kadonneiden julkisivupeltien kohdilla.*

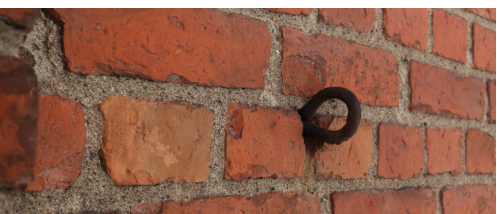
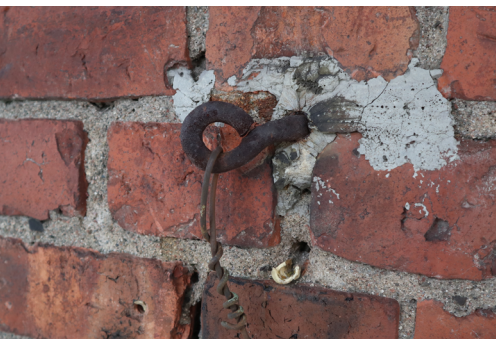
*Vanhat, ruosteiset koukut ja vastaavat jätettiin paikoilleen siellä, missä ne olivat tiukasti kiinni, eivätkä olleet julkisivutöiden esteenä. Saumat siistittiin kuitenkin siellä, missä niihin oli kertynyt sellaisia uusia kerrostumia, jotka näyttivät epäsiisteiltä eivätkä palvelleet mitään tarkoitusta.*

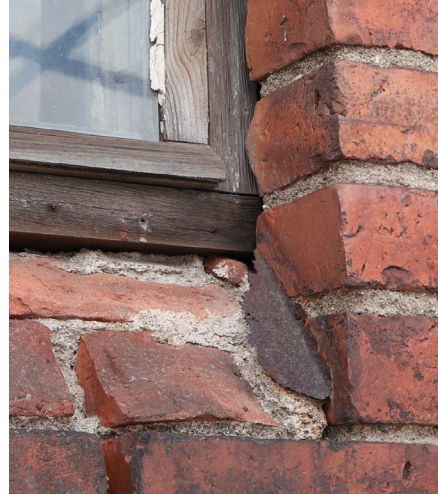
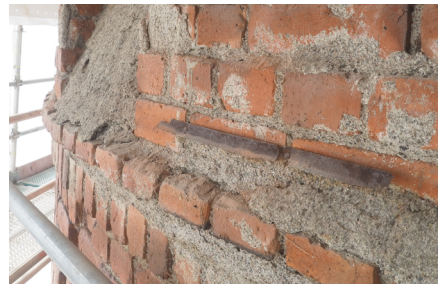
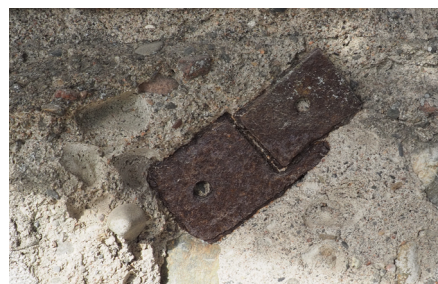
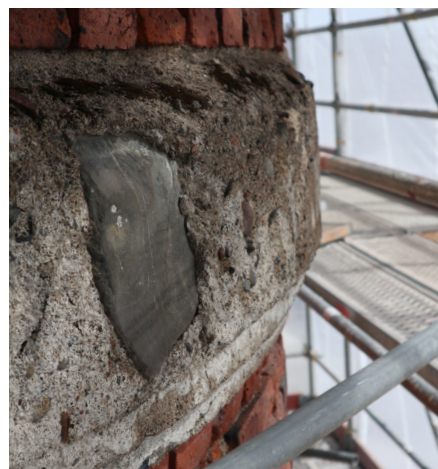
Vesitornin julkisivuille oli vuosikymmenten kuluessa kertynyt erinäisiä kiinnikkeitä ja muita ruostuneita rautaosia. Nämä varusteet säilytettiin paikallaan niiltä osin, kun ne eivät aiheuttaneet putoamisvaaraa tai häirinneet julkisivujen korjaustöitä.

*Hyvin pienistä ruostuneista palasista pystyi päättelemään, että ikkunoiden alla ja julkisivuprofiilien yläpuolella oli ollut pellitys. Alkuperäisiä pellinpaloja ei säästetty, mutta julkisivupellitys uusittiin alkuperäisistä paloista saatujen viitteiden mukaan.*

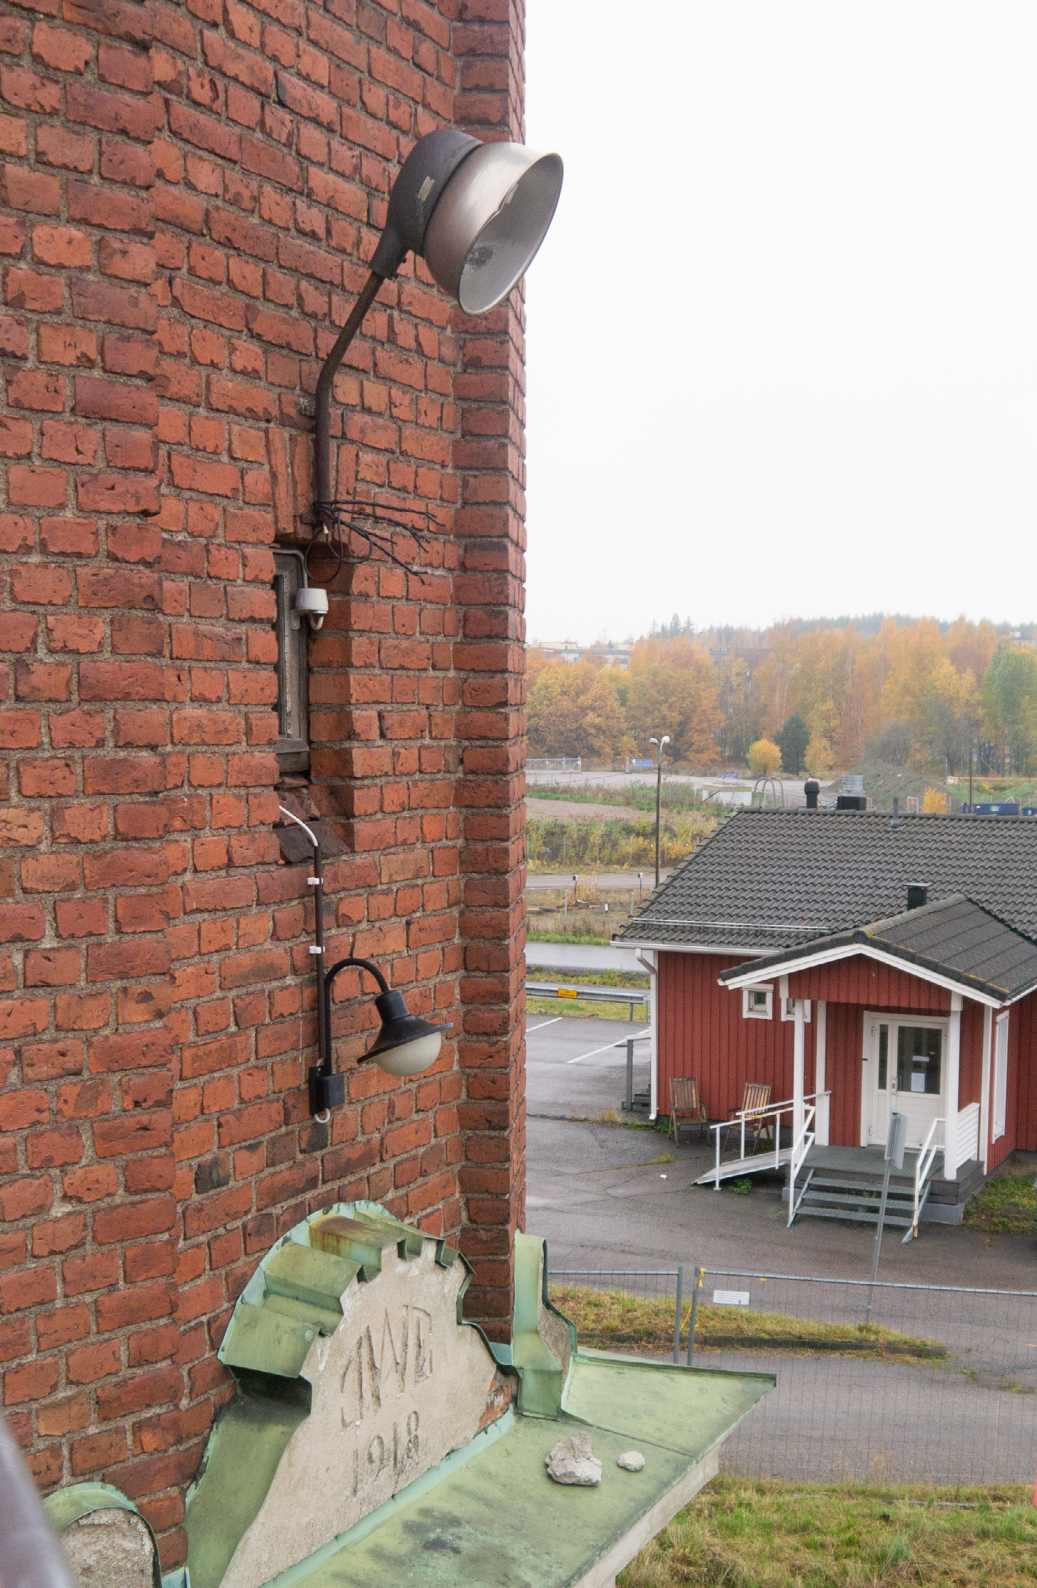
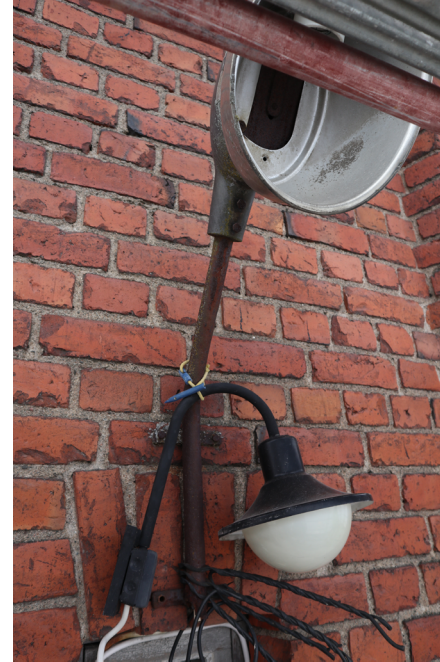
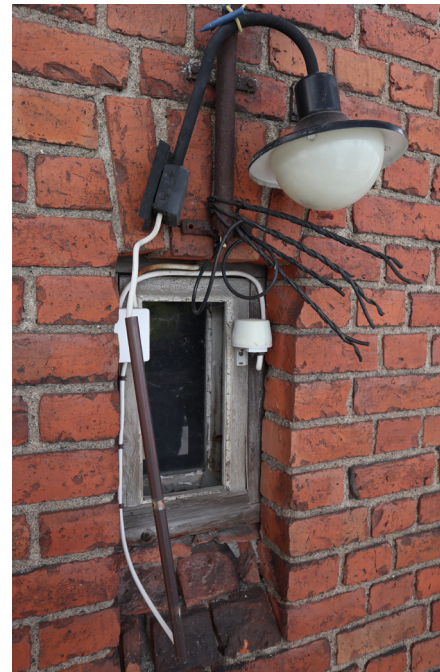
Julkisivuille vuosien varrella lisättyjä valaisimia ja johdotuksia.

Vesitornin portaalin yläpuolelle oli eri aikakausina lisätty useita valaisimia ja niiden johdotuksia.

Valaisimet poistettiin julkisivutöiden tieltä eikä niitä ole tarkoitus palauttaa.

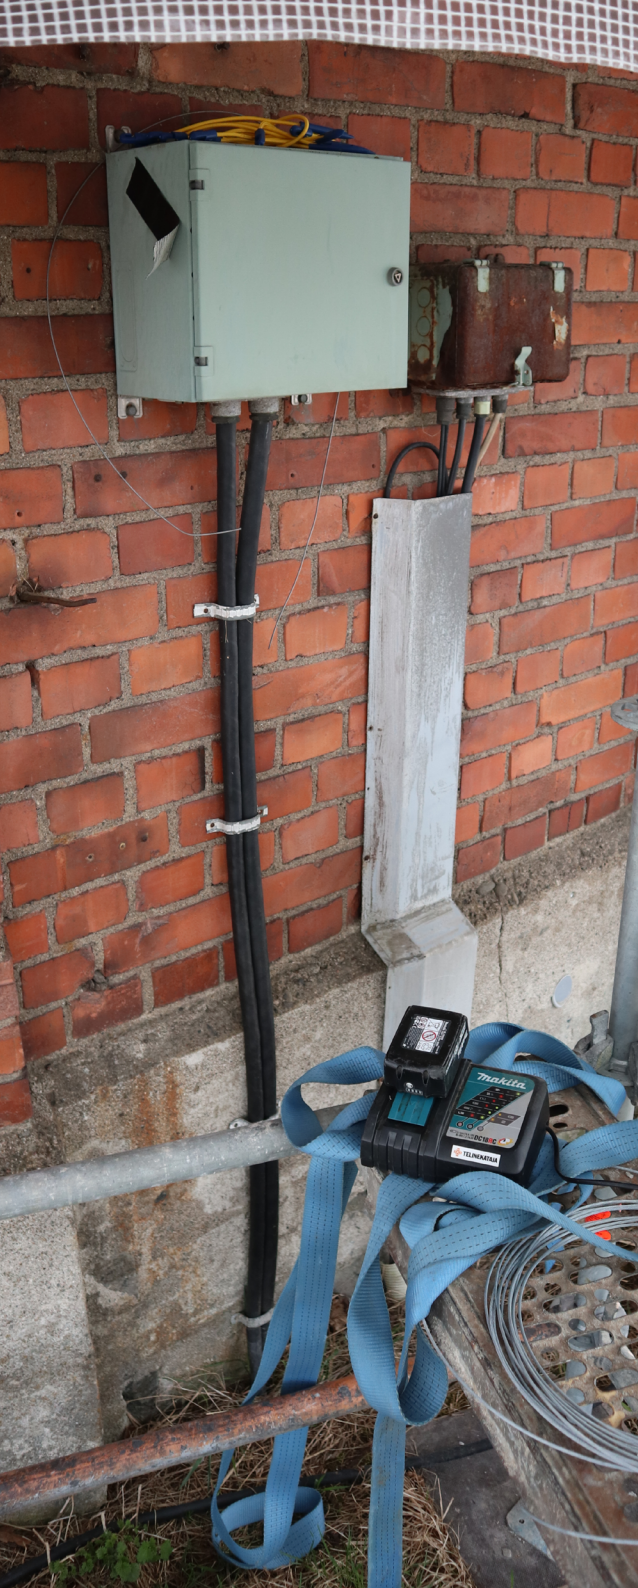
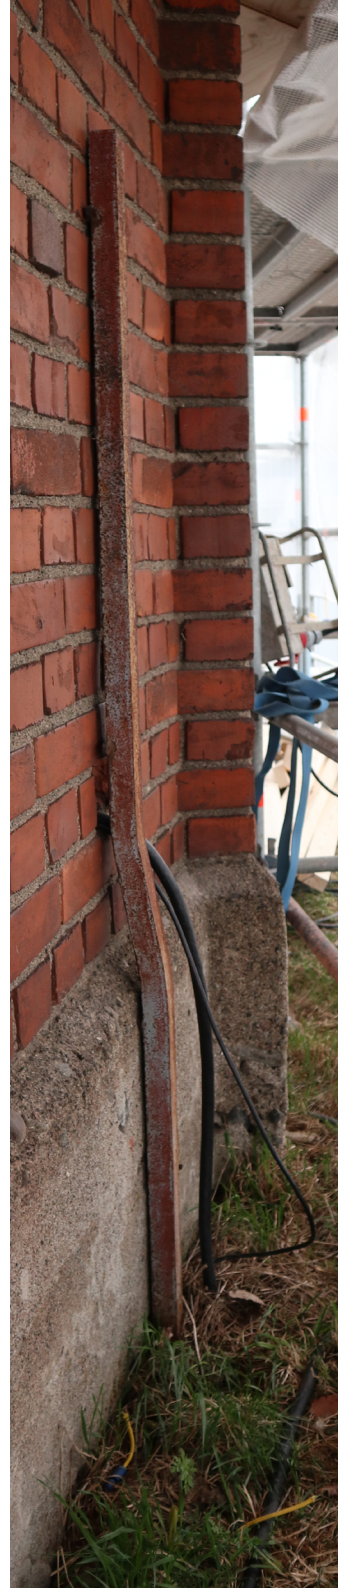
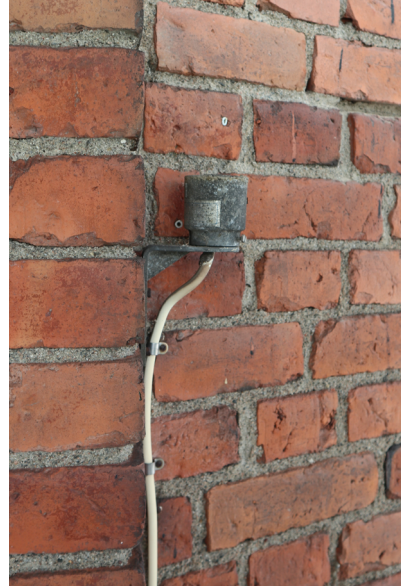
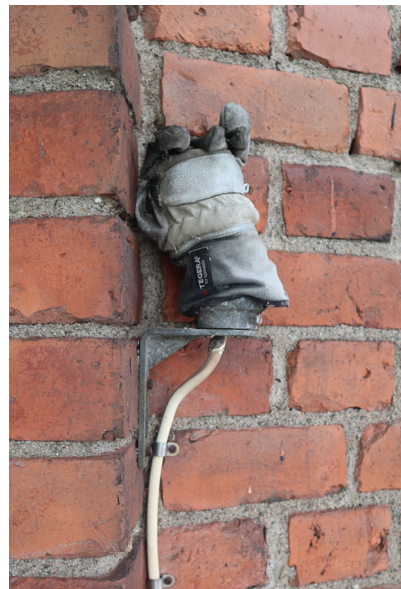
*Julkisivuilla olevia sähkökoteloita ja johtoja. Yksi alimman ikkunarivistön korkeudella ollut pistoke oli kuvien perusteella ollut jo vuosien ajan peitetty työhanskalla.*

Vesitornin julkisivuilla oli pistokkeita, sähkökoteloita ja muita virtajohtoja.

Virtajohtot ja pistokkeet purettiin niiltä osin kuin oli julkisivutöiden takia tarpeellista. Suurimmat, käytössä olevat pistokkeet ja muut sähkövarusteet pyritään siirtämään julkisivulta vesitornin sisälle, ja tarpeettomat karsitaan pois.
