HATANPÄÄN ALUE / KONTTORIRAKENNUS (X)

Rakennushistoriallinen selvitys

Arkkitehtitoimisto Seija Hirvikallio 2016

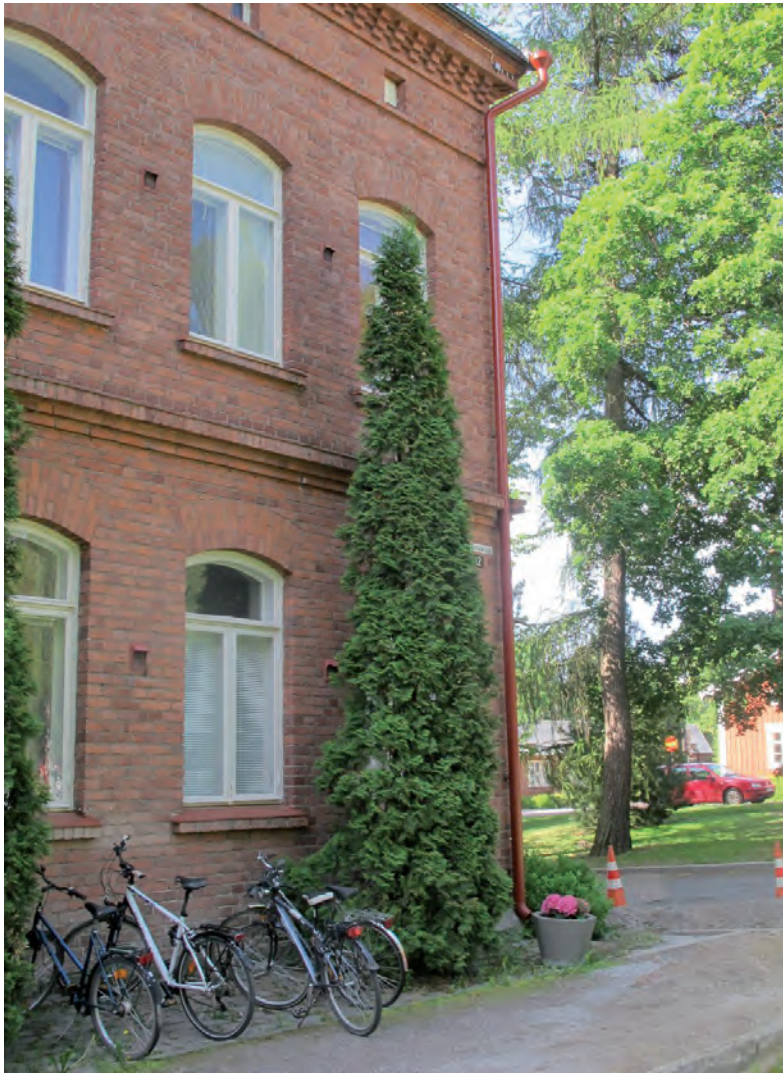
1

1. Rakennuksen pohjoisnurkalla kasvaa kookas tuija.
2. Eteläjulkisivun toisessa kerroksessa on parvekkeet, joita ei ole piirretty alkuperäiseen julkisivupiirustukseen.

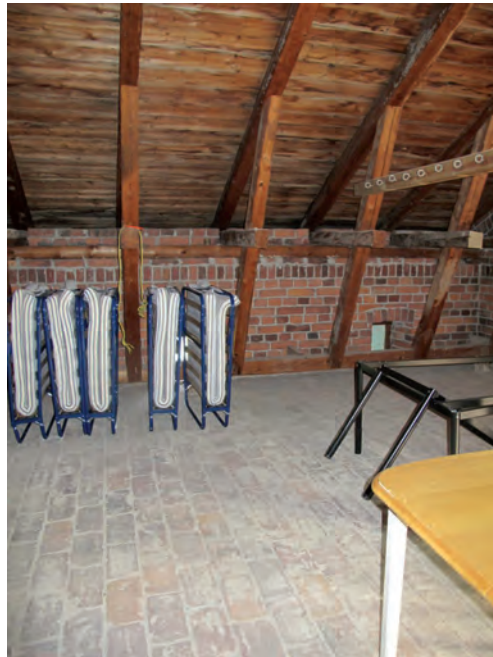
1

1. Ullakon rakenteet vaikuttavat terveiltä.
2. Ullakon tiiliporras.
3. Alkuperäinen komeron ovi ullakkoportaassa.
