N e k a l a n k o u l u

Selvitys nykytilasta

Rakennuksen keskeiset sisätilat
ja niiden merkittävimmät ominaispiirteet

02.01.2017

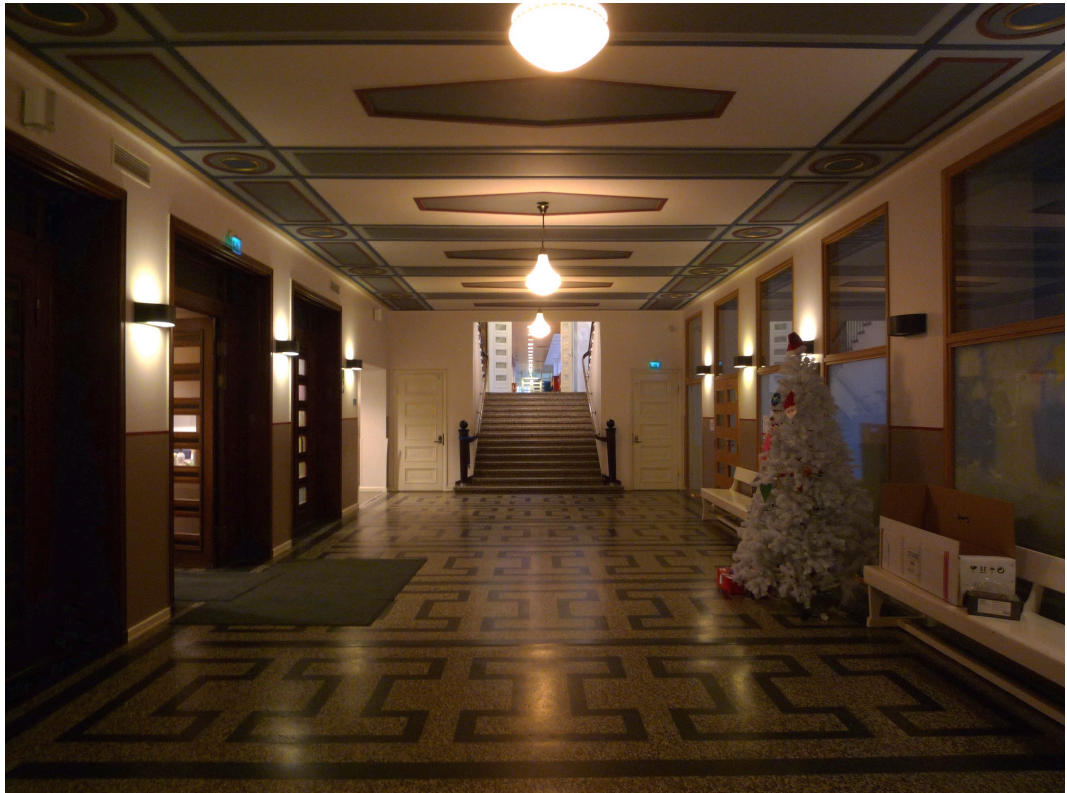
1. kerroksen aula. Vasemmalla keskellä pääsisäänkäynti, oikealla kirjastoksi muutettu vanha vaatesäilytystila. Lattia- ja kattopinnat alkuperäiset 1930-luvulta.

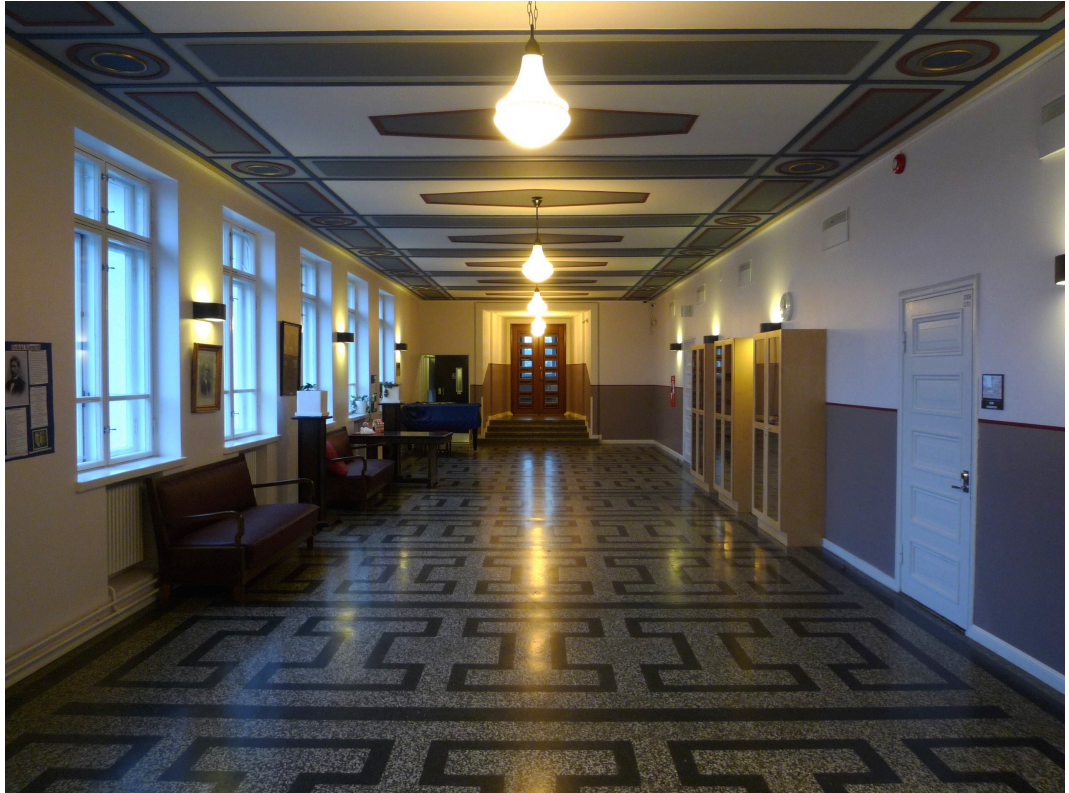
2. kerroksen aula. Tilan päätteessä juhlasalin vanha tammiovi, oikealla luokkahuoneisiin johtavat valkoiseksi maalatut peiliovet.

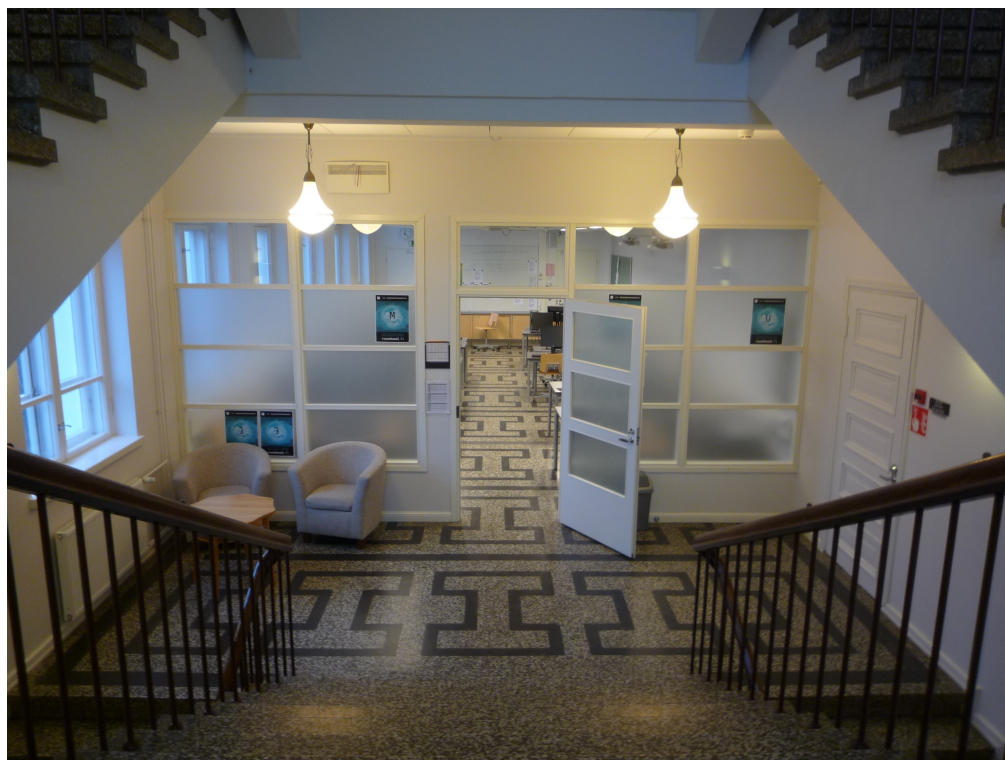
3. kerroksen aula ja uusi atk-luokka. Oikealla vanha luokkahuoneen ovi. Vanhan osan luokkahuoneet muutettu 2000-luvulla hallinnon tiloiksi.

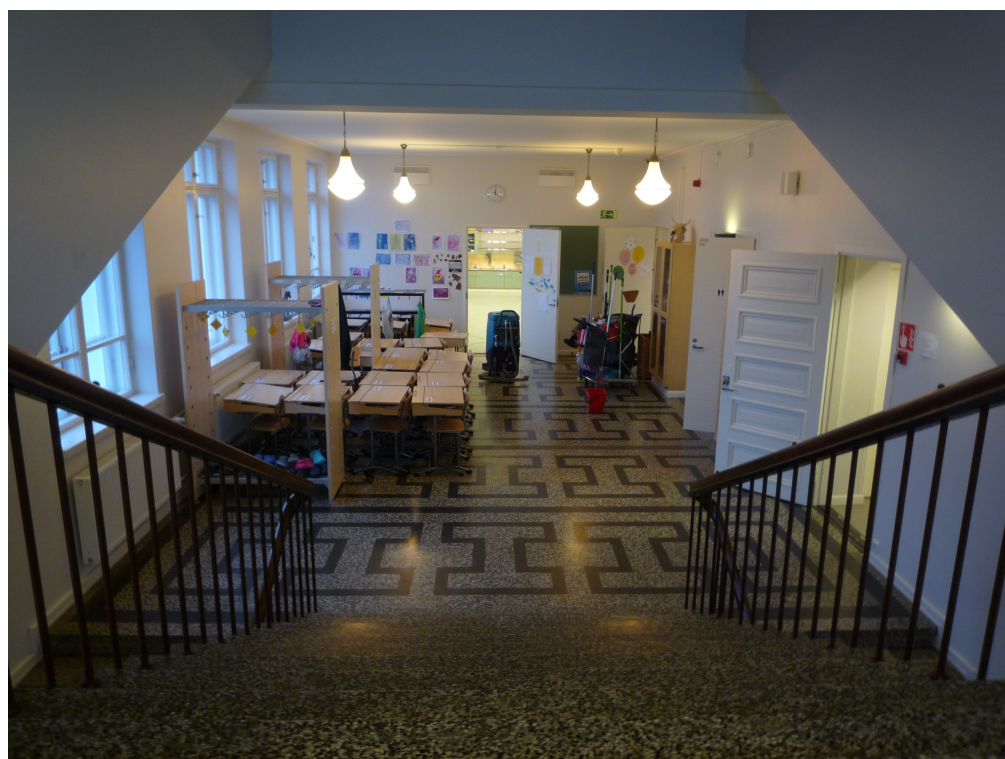
4. kerroksen aula. Taustalla biologian luokka, portaat ja vanha peiliovi on purettu 2000-luvulla. Oikealla vanha luokkahuoneen ovi.

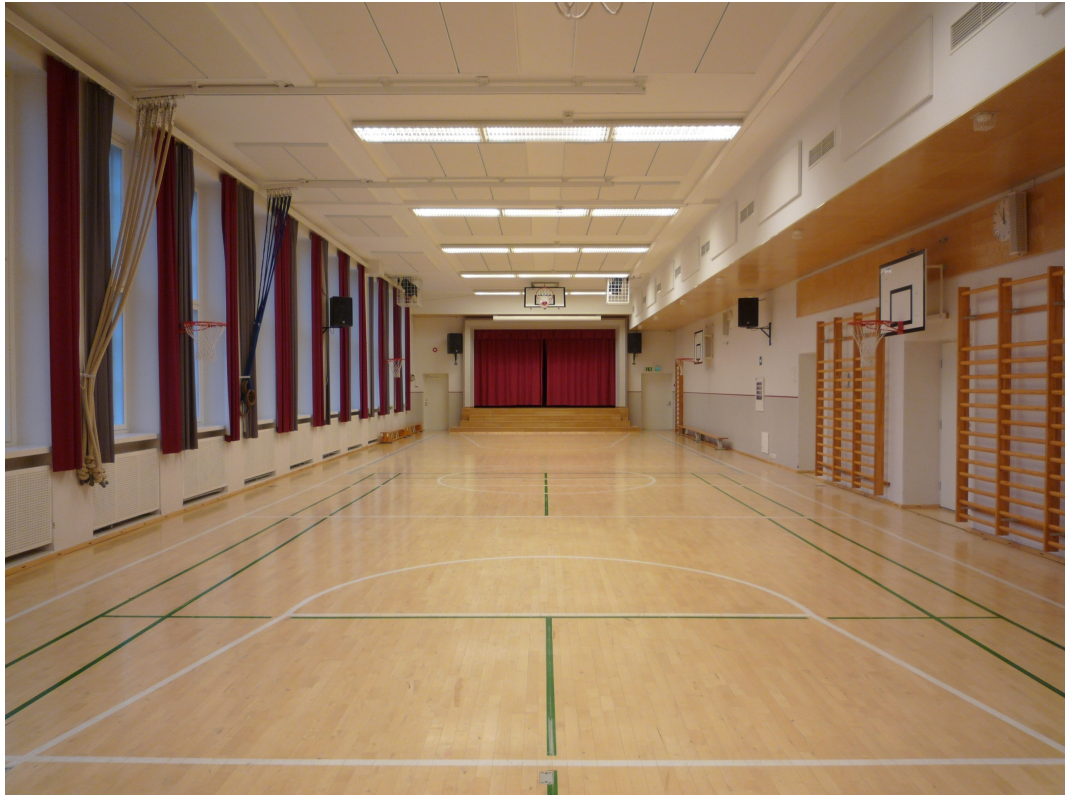
Juhlasali ja näyttämö. Kaikki varusteet ja pääosa tilan pinnoista 2000-luvulta.

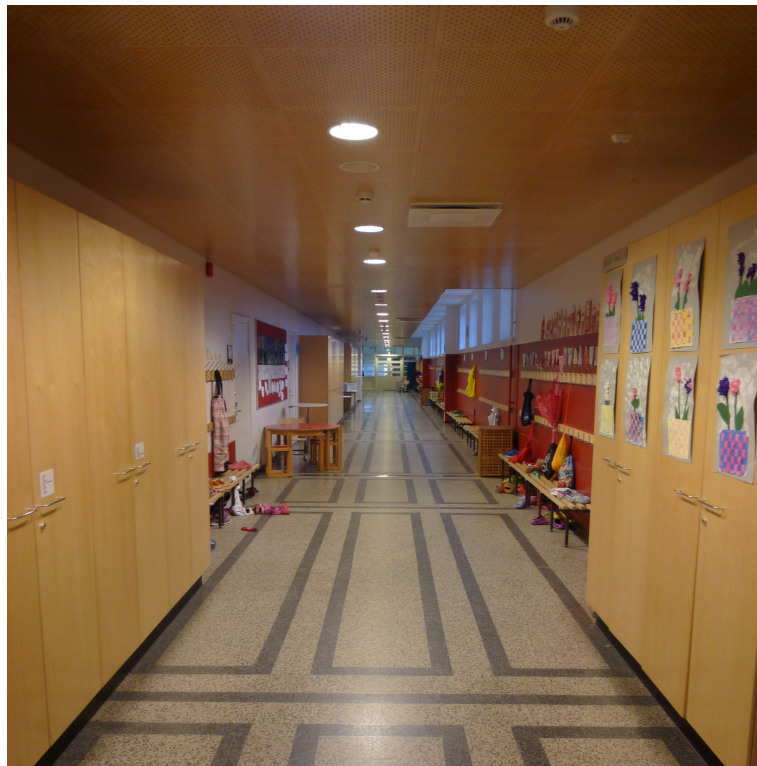
Luokkahuoneisiin johtava käytävä 2. kerroksessa. Mosaiikkibetonilattia 1950-luvulta, viilupintainen alakatto 2000-luvulta.

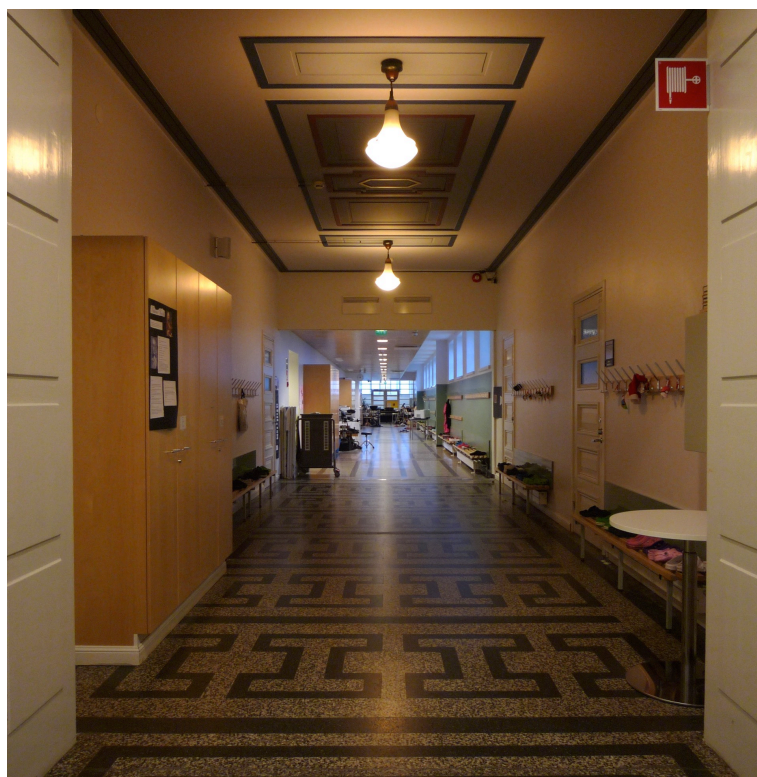
Luokkahuoneisiin johtava käytävä 3. kerroksessa. Etuosa 1930-luvulta, mosaiikkibetonilattia ja kattokasetointi sekä valkoiseksi maalatut peiliovet alkuperäiset. Taka-alalla 1950-luvun laajennus.

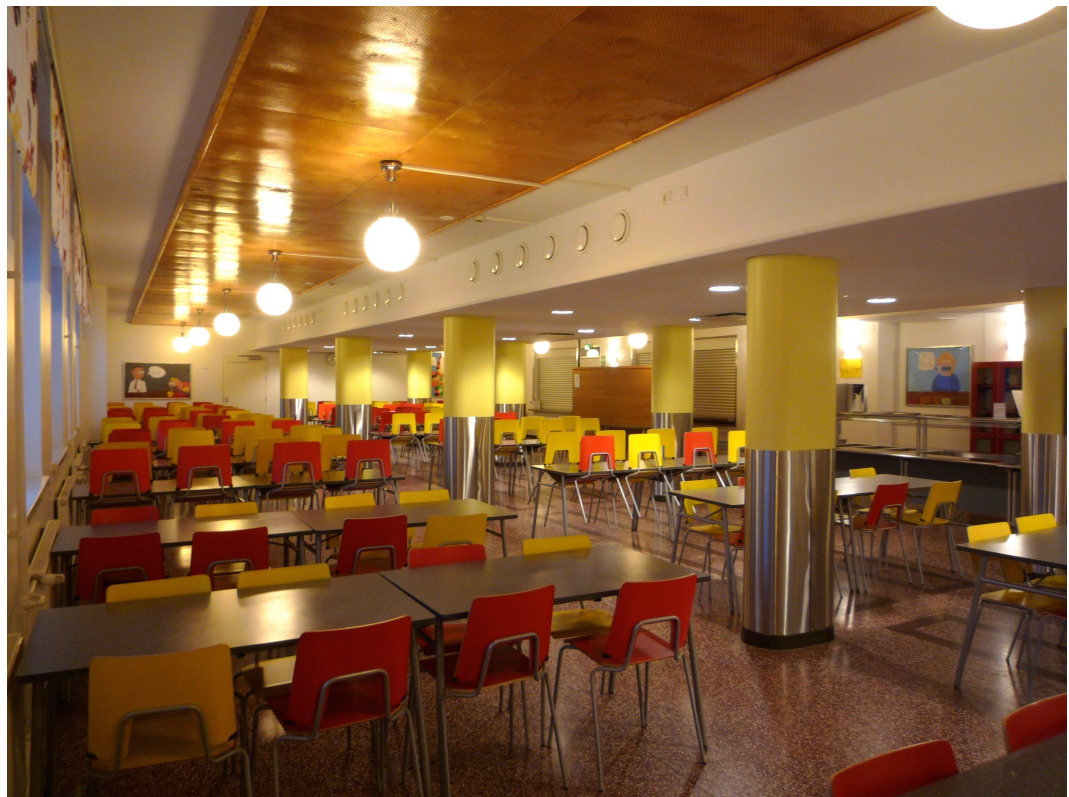
1. kerroksen ruokasali. Mosaiikkibetonilattia ja katon vaneripintaiset akustointilevyt alkuperäiset 1950-luvulta. Pilareiden välinen alaslasku 2000-luvulta.

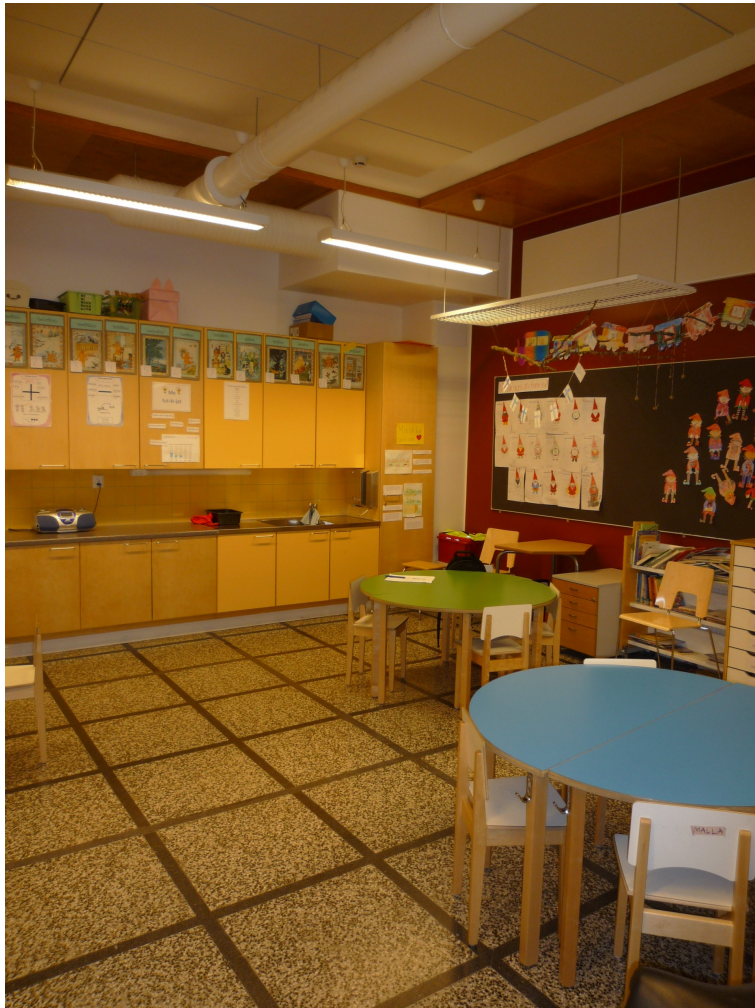
3. kerroksen luokkahuone. Tilassa ollut alun perin lääkärin, hammaslääkärin ja terveydenhoitajan tilat. Mosaiikkibetonilattia 1930-luvulta.
