Kuru/Parkkuu Ristaniemi Rakennusinventointi 2004

Pirkanmaan maakuntamuseo, kulttuuriympäristöyksikkö
Harjoittelija, Mari Imppola,
Kymenlaakson AMK, restaurointi

RISTANIEMEN TILA, PARKKUU, KURU RAKENNUSINVENTOINTI 2004-10-08

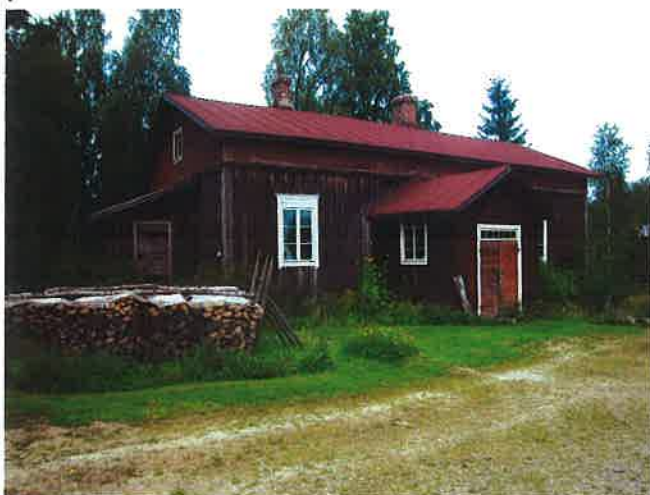
Maanpinta rakennuksen ympäriltä on noussut ja ulkomaali on jokseenkin huonokuntoinen lisäksi räystäät puuttuvat. Ikkunat ovat vanhoja 6-ruutuisia ja osa niistä on entisöity, lisäksi ullakolla on salmiakkikuvioidut, vuosisadan alun, (kuistin ikkunat), jotka ovat todennäköisesti alun perin pakarin ikkunoita. Sisällä rakennuksessa on hyväkuntoiset lankkulattiat ja ovet ovat alkuperäisiä. (RÄYSTÄSLAUDAT ON)

Rakennus etelästä.

Puiden harventaminen rakennuksen takaa on välttämätöntä, myös kasvillisuus ja puskat rakennuksen ympäriltä on poistettava. Räystäät tulee laittaa katolle. Sisäkaton lahosienen aiheuttamat ongelmat tulee hoitaa.

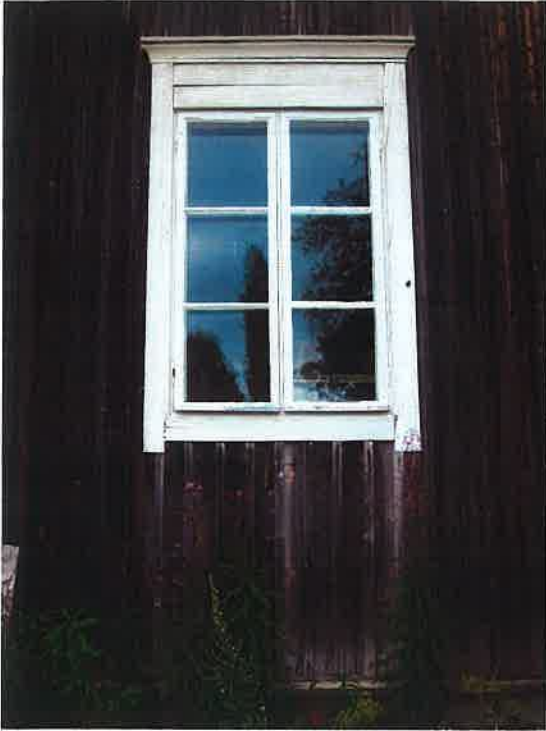
Pakarin ikkuna

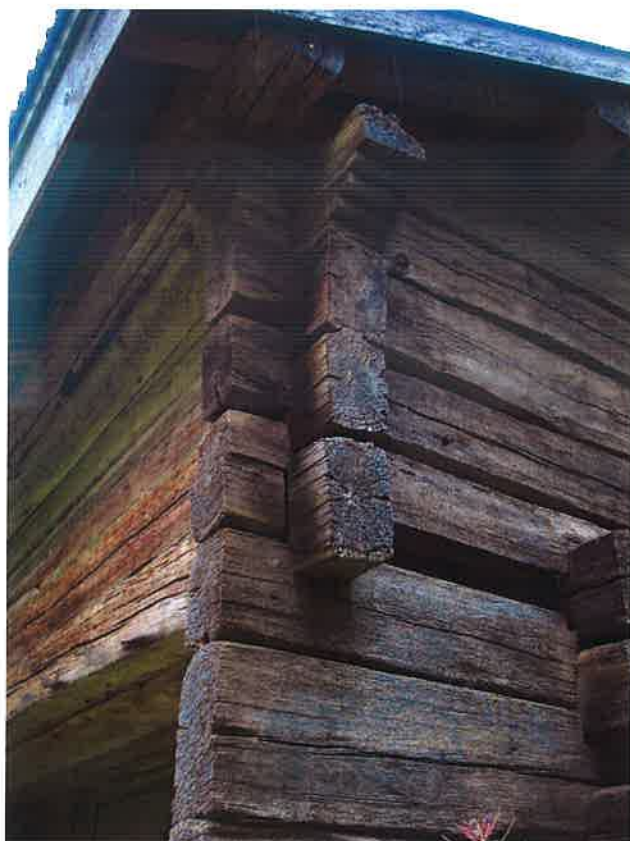
Hirret on suhteellisen hyvässä kunnossa. Eteläisen seinän hirret ovat ruskistuneet/palanneet auringossa, vakavia lahovaurioita ei ole, vaikkakin niitä on havaittavissa. Rakennus on liikkunut perustuksiltaan ja nurkkakiviltään, joita on tuettava.

Koristeveistetty räystäshirsi

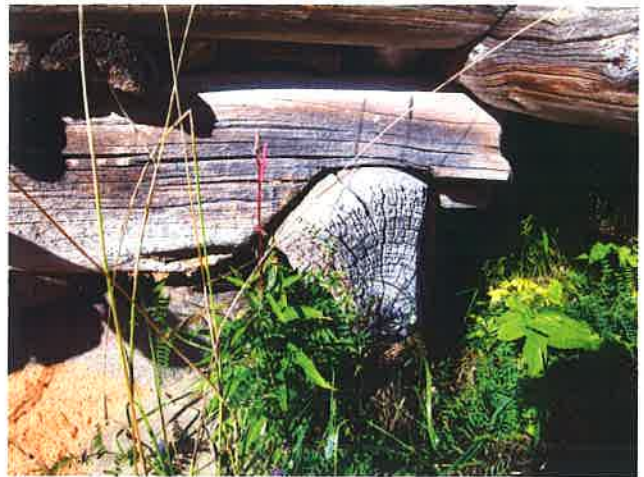
Pärekatto on uusittu 1994. Hirressä on lahovaurioita ja tuholaisia; tuholaiset paljastaa tuore keltainen purukasa.

Purukasa

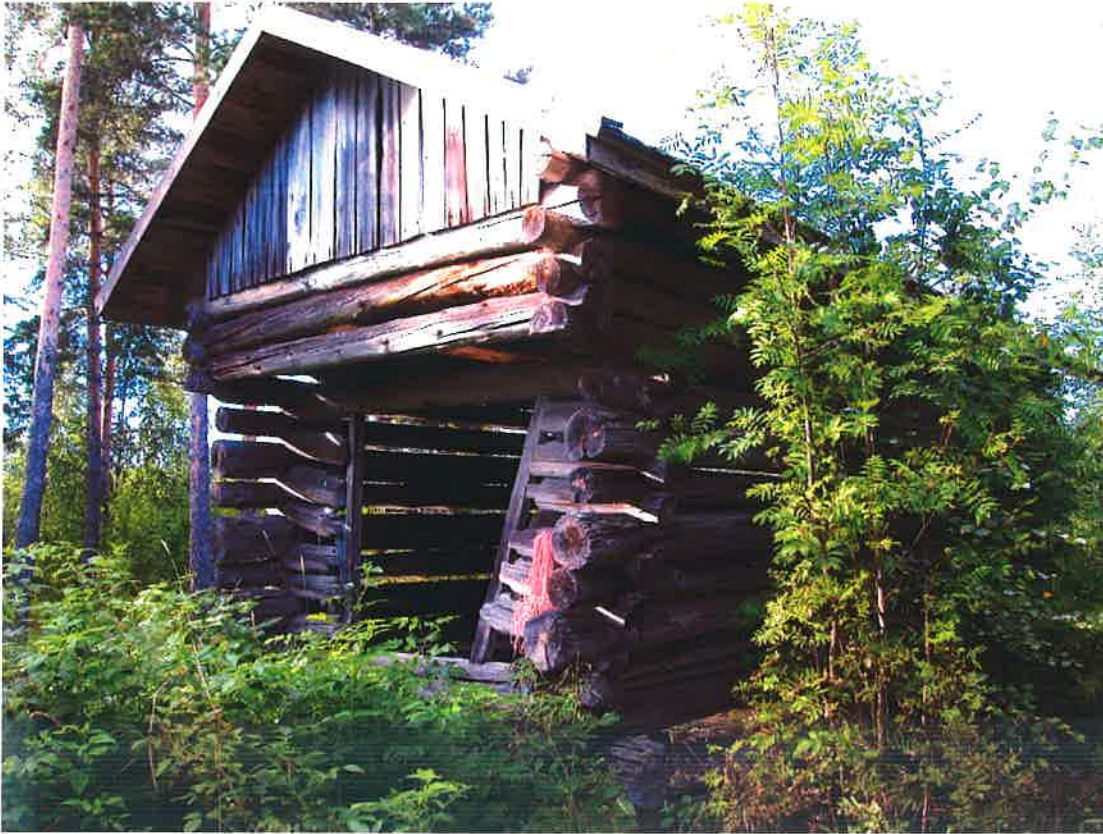
Etelänurkka

Pyöröhirsinen ja pitkänurkkainen lato, jossa on päätykolmio ja kattotuolit. Lato on uudempi, kuin kattovuoliaisilla rakennetut ladot. Rakennus on kallistunut voimakkaasti oikealle ja sitä tulisi tukea esim. följareilla. Myös lahovaurioita on havaittavissa.

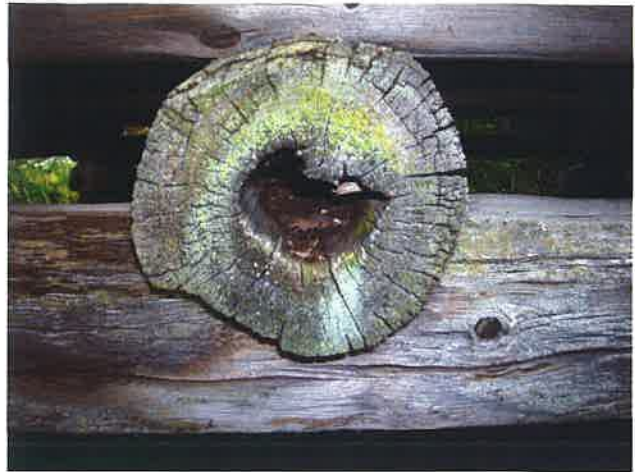
Ympäristö on pusikkoista ja lähistöllä on naapurin kiviveistämö. Ladolle ja ladon vieressä kulkee lähes umpeen kasvanut tie/polku. Hirsissä on lahovaurioita.

Lahovaurio
