HYLYN NÄSIJÄRVI 2137  
ARKEOLOGINEN KOEKAIVAUUS  
JA  
IÄN MÄÄRITYS

TAMPEREEN KAUPUNKI  
HIEDANRANNAN  
YLEISSUUNNITELMA 8700  
ID 3 156 802

NORDIC MARITIME GROUP OY  
EVELIINA SALO JA MAIJA HUTTUNEN  
NMG PROJEKTINRO F-37:2018  
20.11.2018

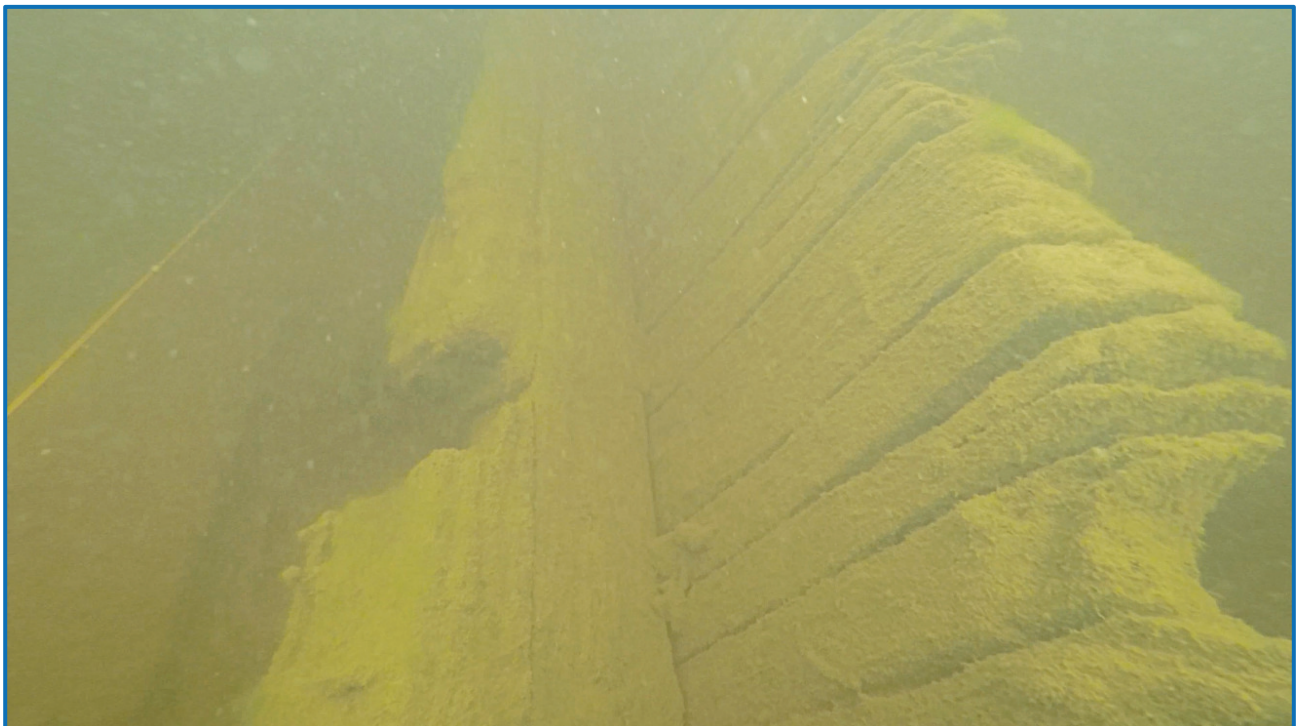
Keularangan alaosa on ehjänä paikoillaan sedimentin sisällä. Perässä pystytään hyvin havaitsemaan aluksen massiiviset kölitukit ja osia alimmista kaarista. Hylyn keskiosassa kaaret ovat vierä vieressä. Keulassa ja perässä on parikaaria, jotka eivät ole yhtä tiheässä kuin kaaret aluksen keskiosassa. Kaaret ovat noin 18 cm paksuja.

Styyrpuurin puolen kaaritus nousee pohjasta korkeimmillaan 1,4 metrin korkeuteen. Vettä näiden kaarien yläpuolella on vain 60 cm. Hylyn ulapan puoleisen kyljen viereen on tippunut lankkuja ja uponnut tukkeja. Lisäksi kyljen vieressä havaittiin kenkä ja rautaosia.

**Kuva 5.** Hyllyn styyrpuurin puoleista kylkeä. Alus on vahvaksi rakennettu, koska kaaret ovat aivan vierä vieressä. Kölilinja kulkee kuvan vasemmassa reunassa ja sen molemmilla puolilla kulkee samansuuntaiset vahvat kaariin kiinnitettyt palkit.

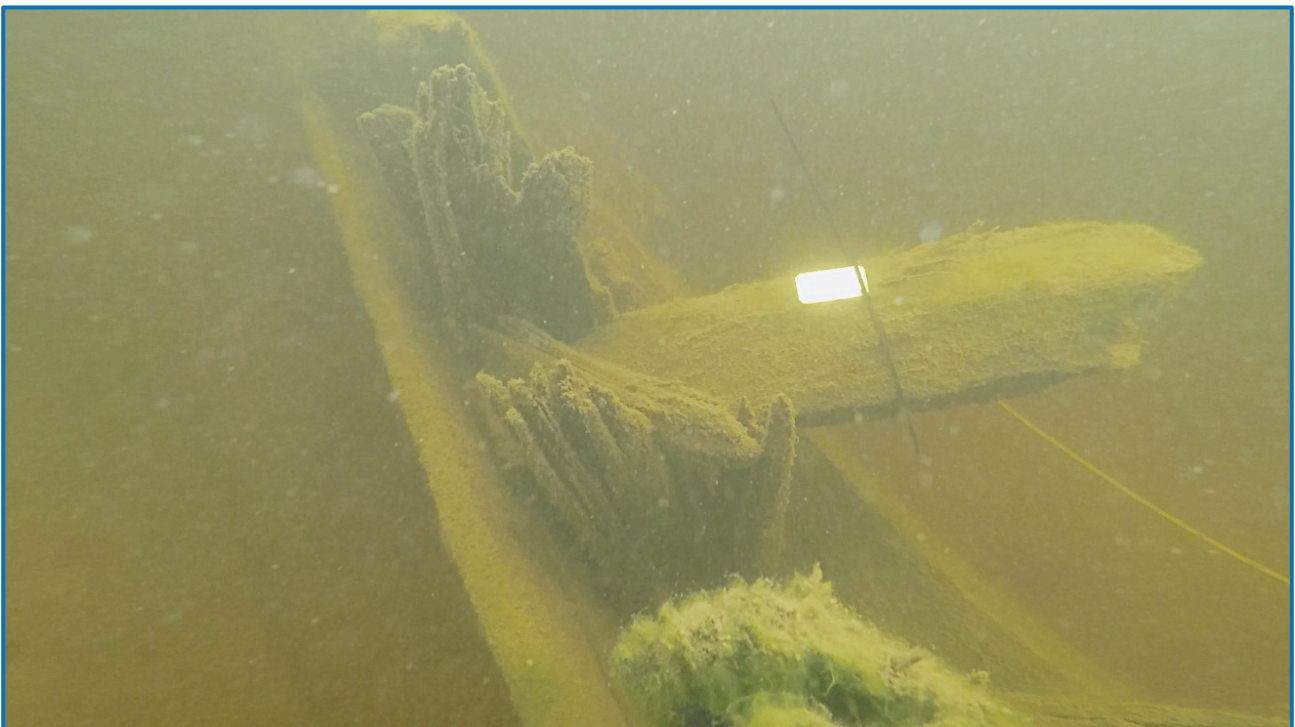
Hylystä otettiin neljä puunäytettä. Kaikki näytteet ovat kaarista. Näytepaikat valittiin siten, että kokonainen osa voitiin irrottaa hylystä ilman sahaamista. Näytteet merkittiin ja numeroitiin hylkyyn ja paikat kuvattiin. Osat kuljetettiin rantaan ja näytteet sahattiin rannalla. Jäljelle jääneet kappaleet palautettiin hyllyn styyrpuurin puoleisen kyljen viereen.

**Kuva 6.** Puunäytteiden näytepaikat kuvattiin merkitsemisen jälkeen videolle.

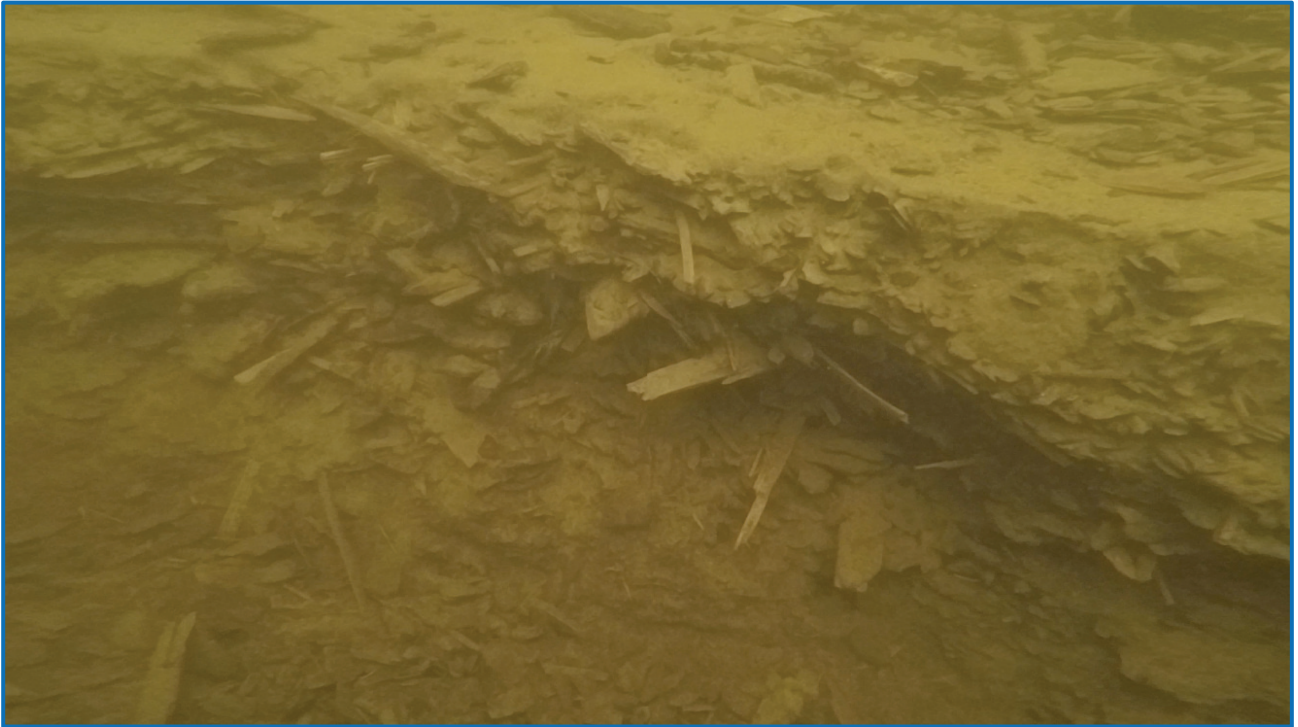
Kaivauksen tarkoituksena oli ensisijaisesti selvittää se, miten syvällä sedimentissä alus makaa ja miten paljon sen paapuurin puoleista kylkeä on säilynyt sedimentin sisällä. Oletettu hiekkapohja hyllyn ympäristössä todettiin nopeasti työläämmäksi kaivaa kuin alun perin oli arvioitu. Sedimentti on täynnä puulastua ja kaarnaa, jotka ovat peräisin uitetuista tukeista sekä järven rantojen rakentamisesta. Puulastut ovat ajan kuluessa kasautuneet pohjaan paksuksi kerrokseksi ja sekoittuneet hiekan sekaan. Puulastukerroksen paksuus vaihteli tutkituilla alueilla 30-60 cm välillä. Sen alla on ainakin paikoittain tiukkaa savea. Näistä syistä hyllyn tai sen ympäristössä sedimentin sisällä mahdollisesti sijaitsevien hyllynosien etsiminen pohjaa sondaamalla ei onnistunut.

**Kuva 7.** Sedimentti hylän ympäristössä on täynnä puulastuja. Kuvassa pohjaa on kaivettu noin 35 cm syvyyteen saakka.

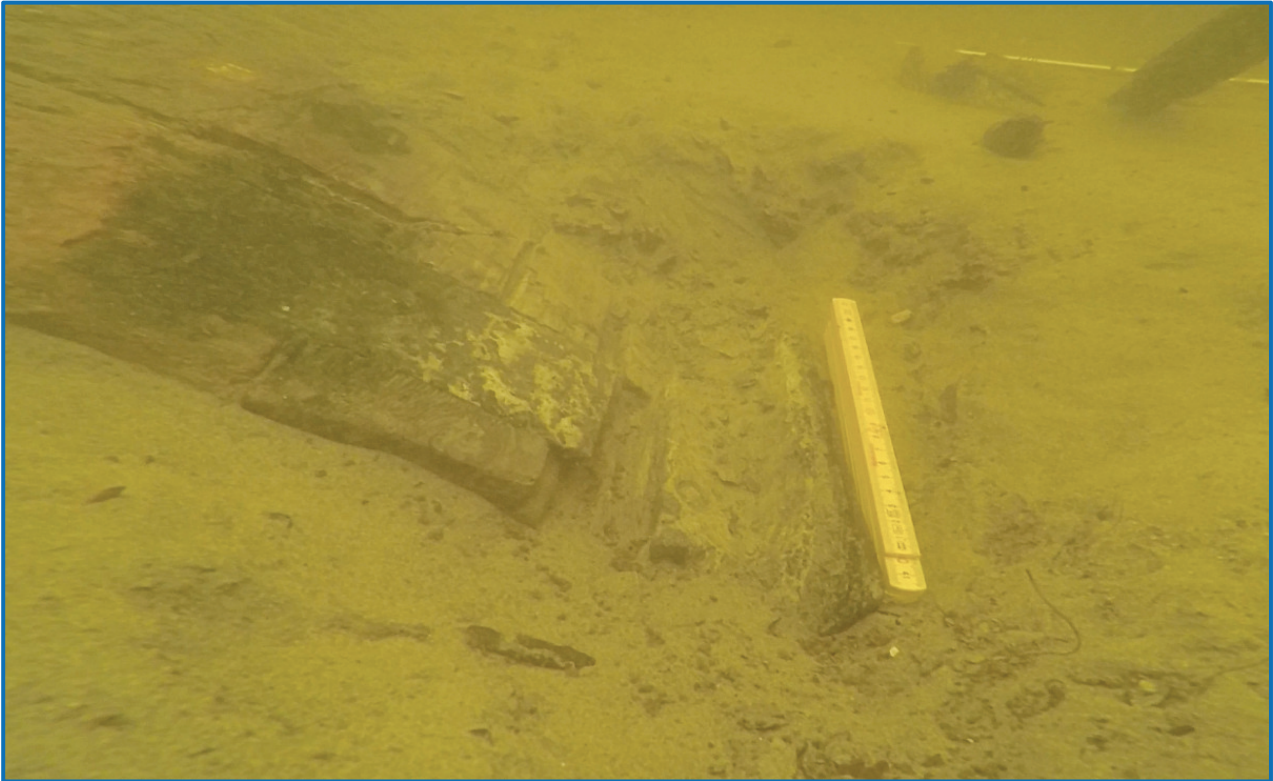
Ulatan puolella hylän styyrpuurin puoleista pohjalaudoitusta ja köliä paljastettiin kolmesta kohdasta: perästä, hylän keskivaiheilta ja keulasta. Peräosa on huomattavasti vähemmän hautautunut sedimenttiin kuin keula. Köliä paljastettiin aluksen perästä alkaen, missä kölin pohja saavutettiin jo 15 cm syvyydessä. Kohti keulaa mentäessä 5 metrin kohdalla kölilinjaa ei saatu esille, koska hylän vieressä oli lankkuja noin 10 cm syvyydessä. Todennäköisesti lankut ovat hylystä irronneita kylki- tai pohjalankkuja.

**Kuva 8.** Hyllyn peräranka ja köli paljastettuna sedimentistä. Kölin pohja saavutettiin 15 cm syvyydessä. Kölilinja jatkuu kuvan mitan suuntaisesti.

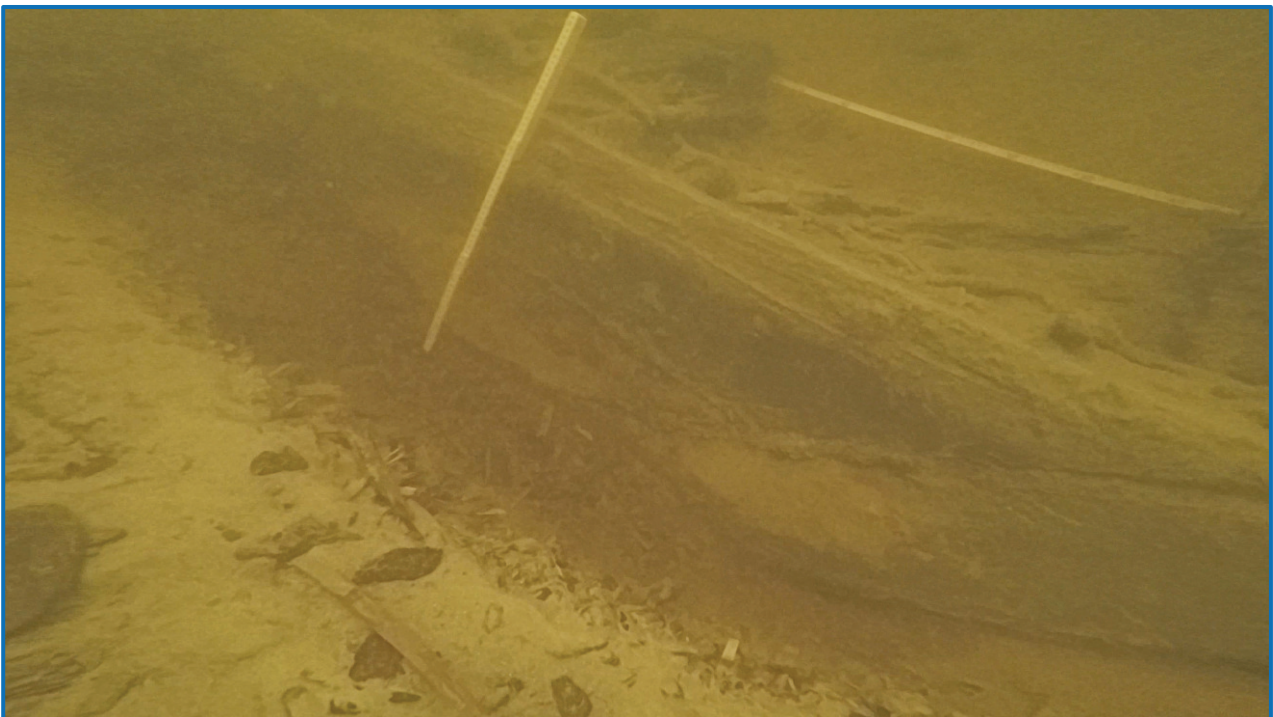
Kymmenen metrin kohdalla köli sijaitsee jo yli 50 cm syvyydessä sedimentissä. Kahdenkymmenen metrin kohdalla kylkeä seurattiin 30 cm syvyyteen saakka, mutta kölipuun alkamiskohtaakaan ei saatu selville. Keularankaa paljastettiin seuraamalla sitä keulasta kohti perää. 35 cm:n syvyydessä kaareva ranka jatkaa uppoamistaan sedimenttiin, eikä kölipuun yhtymäkohtaa saatu esille.

**Kuva 9.** Keularangan paljastamista sedimentistä. Kuvassa ranka jatkuu oikealle.

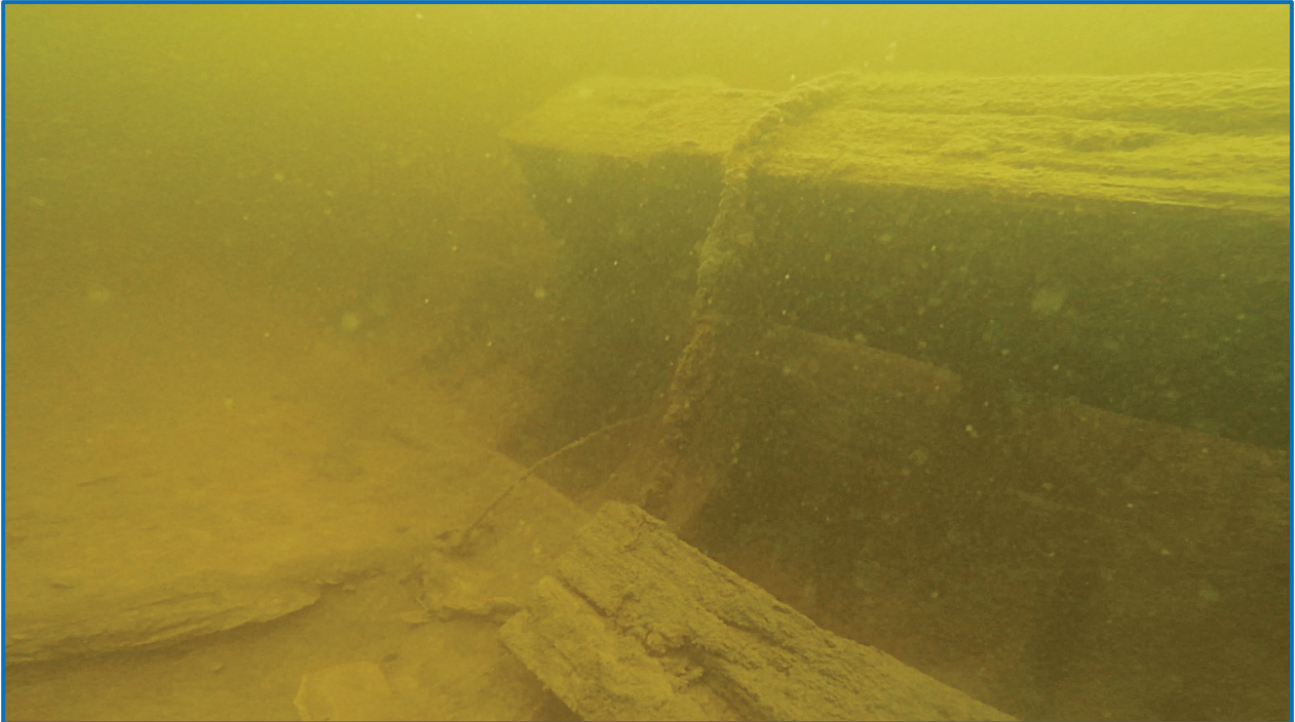
Viiden metrin kohdalla perästä kaaret päättyvät 155 cm päähän kölilinjasta. Ulkolaudoitus on edelleen kiinni kaarissa ja se tulee vastaan 25 cm syvyydessä. 15 metrin kohdalle kaivettiin toinen oja, jossa havaittiin, että kölilinjasta 210 cm päässä tulee vastaan kaaren ja laudoituksen reuna. Reuna on 50 cm syvyydessä sedimentissä ja kölän ja reunan välisellä alueella sedimenttiä on noin 70 cm paksuudelta. Koeojassa havaittiin myös aluksen pohjassa pituussuunnassa kulkeva järeä palkki, joka on paikallaan myös styyrpuurin puolella.

**Kuva 10.** 15 metrin kohdalla hyllyn köli (kuvassa keskellä alhaalla) sekä ylempänä styyrpuurin puoleinen palkki kaariin kiinnitettynä. Sama palkki löydettiin paapuurin puolelta sedimentin sisältä (kuvan vasemman alakulman alueella).
