Kulttuuriympäristöpalvelut Heiskanen & Luoto Oy

SASTAMALA, TOIJALAN KYLÄ MESIÄN PIHAPIIRIN RAKENNUSINVENTOINTI

26.3.2018

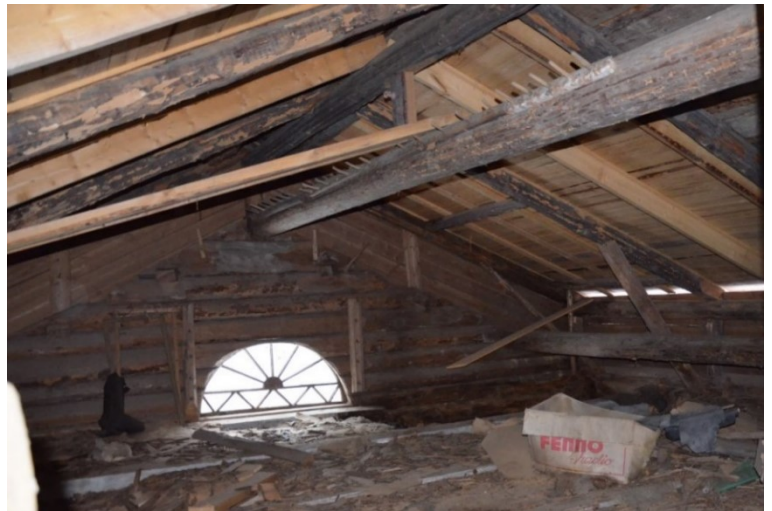
Kuva: Vuoliaiskattorakenne, hirsipääty ja lunetti-ikkuna. Vanha, hirsipäädyn ja vuoliaiskaton korotus näkyy hyvin vintillä.

Rakennuksen päätyosissa, pirteissä, on vuoliaiskatto, joka katkeaa keskiosassa, joten väliosaa on ehkä rakennettu vain yhdistämään päätyjä. Vuoliaisrakenteita yhdistävät vain niiden pitkät kurkihirret. Pohjoispäädyn vintin hirsipäädyssä näkyy myös loveuksia, mikä viittaa ehkä rakennusosan olleen vanha, kun se käytettiin asuinrakennuksen osana. Vuoliaisrakennetta on korotettu ehkä 1900-luvun vaihteessa tai alkupuolella n. 50 cm. Korotuksen ensimmäinen kate on ollut päre, joka on nähtävissä vintillä. Korotus näkyy julkisivussa räystäään alla vaakapanelointina.

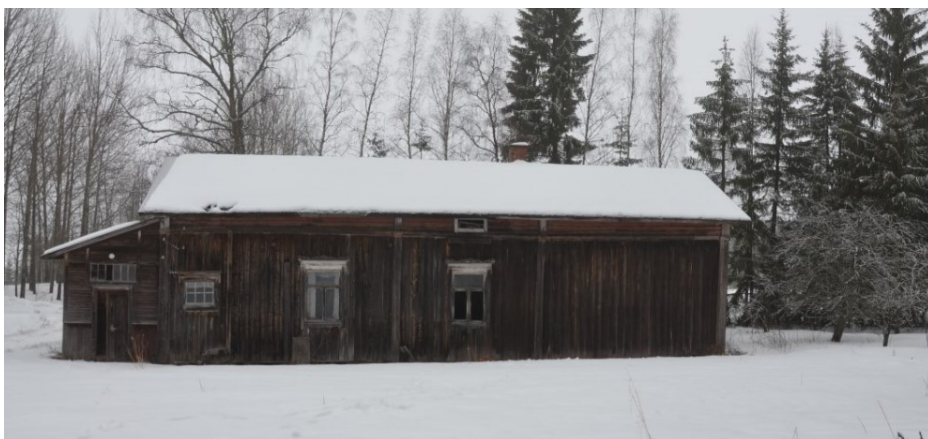
Asuinrakennus pihan puolelta, kaakosta kuvattuna.

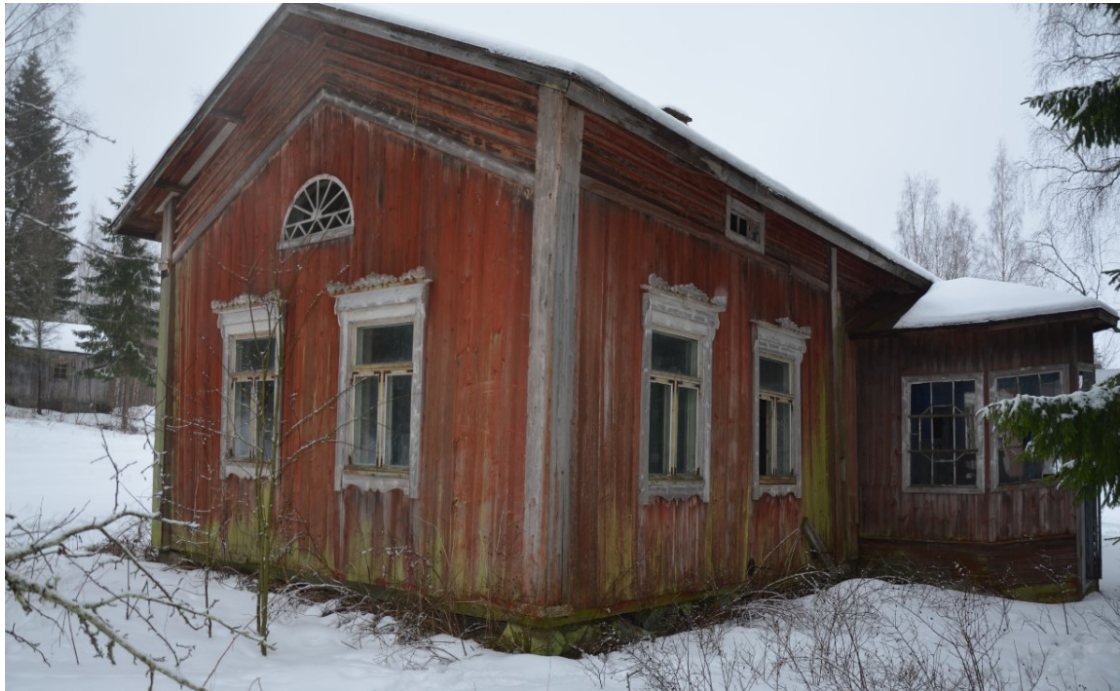
Rakennuksen pohjoispääty, joka suuntautuu tilakeskukselle johtavalle kylätielle, ja oli/on ensimmäinen rakennus tultaessa pihaan. Toijalan/Mesiän pihatietä reunusti aikaisemmin puukujanne. Nykyisin puukujanne on kadonnut ja kasvillisuus peittää päädyn ja kuistin kylätien suunnasta. Vanhempaan, matalampaan kattolinjaan liittyvä lunetti-ikkuna tuo rakennukseen 1800-luvun alun empire-piirteet, joka tilan historian huomioon ottaen voi olla alkuperäinen. Asuinrakennuksia oli todennäköisesti 1800-luvulla useampia. Toijala/Mesiä oli tunnettu maatalouden sijasta puutarhastaan. Tilan pellot olivat keskikokoiset. Tilakeskus puutarhoineen lienee ollut hyvinkin edustava.

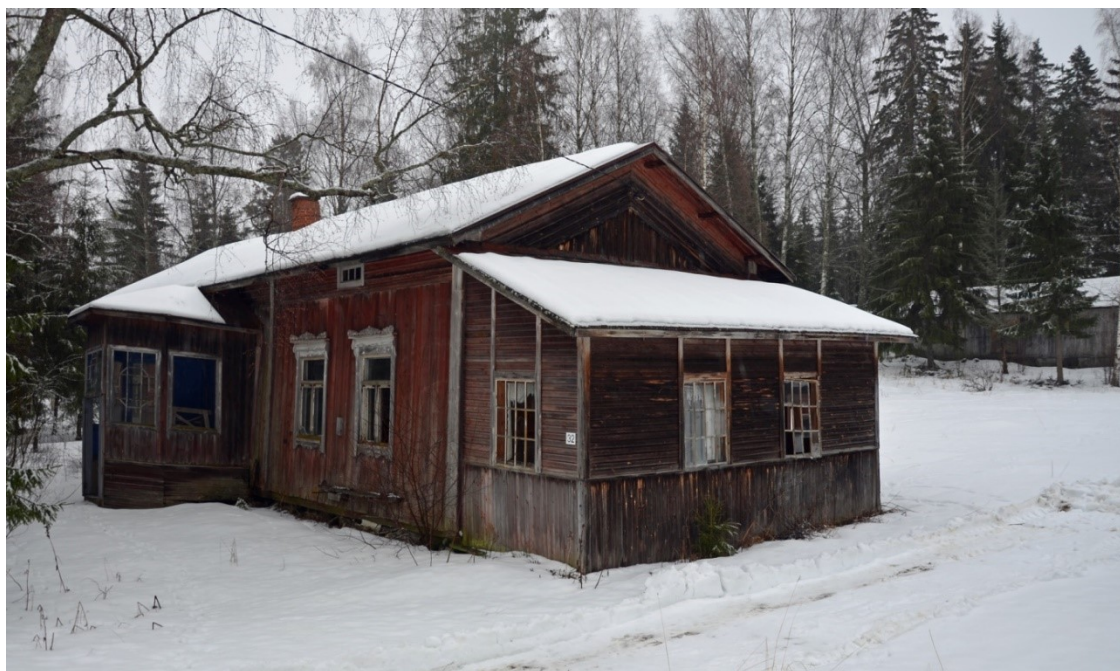
Asuinrakennuksen eteläpäätyä länsipuolelta kuvattuna. Ruutuikkunoilla, paneloinnilla ja listoituksella varustettu pulpettikattoinen päätykuisti on rakennuksen julkisivun nuorin osa, ollen arviolta 1900-luvun vaihteesta.

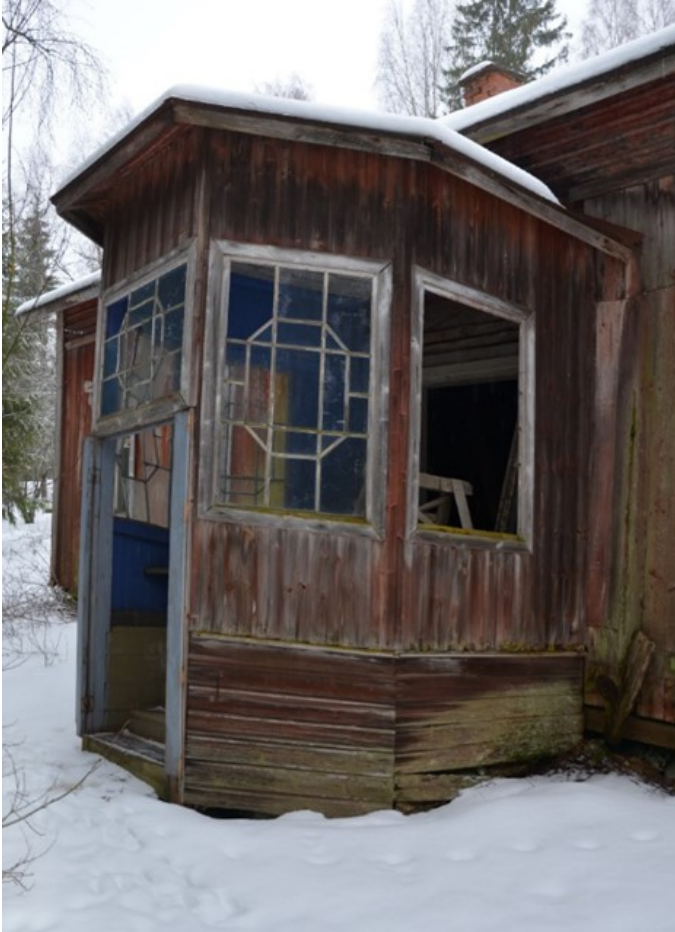
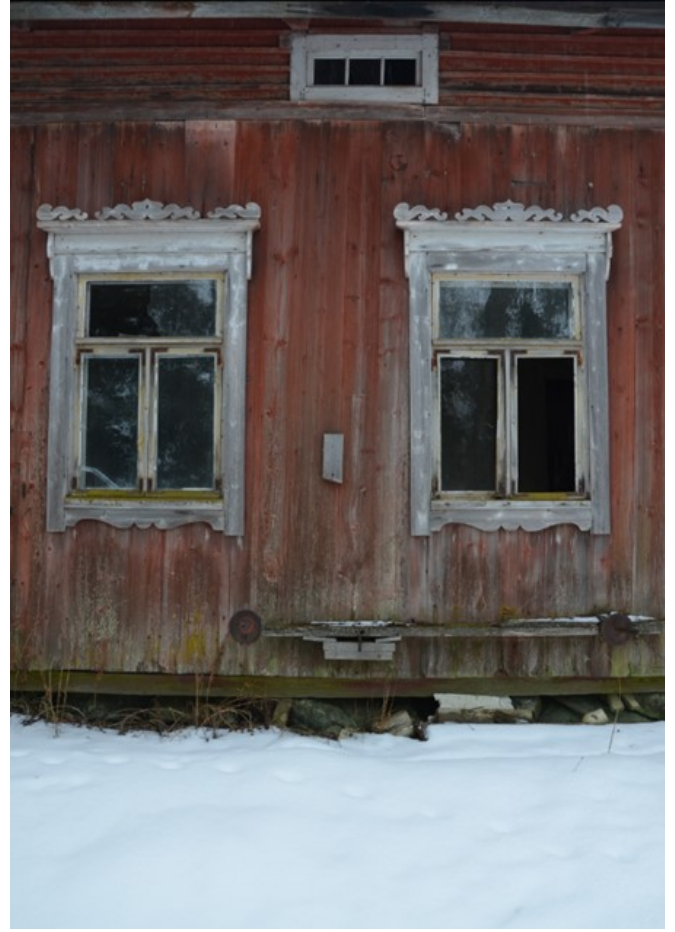
Suurilla lasi-ikkunoilla varustetut mutterikuistit olivat vauraissa taloissa yleisiä 1800-luvun loppupuolella, samoin ikkunoiden T-jako ilmentää samaa aikaa. Vuorilautojen lehtisahakoristelun lähtökohtana lienee 1850-luvulla yleistynyt sveitsiläis- tai nikkarityyli. Kuistin rakenteita on routa vääntänyt, mutta rakenteet ovat hyvin joustaneet, mm. ikkunat ovat pääosin ehjät. Kuistille tulisi tehdä uudet, routimattomat perustukset.

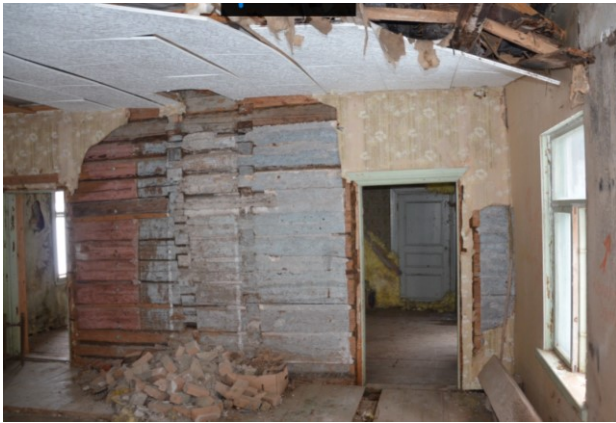
Rakennuksessa ei ole vesijohtoa. Keittiössä on valkoinen kaakelihella/leivinuuni ja keittiökaapit ovat 1950-luvulta. Vanhasta asusta poikkeuksen tekee pirtti, jonka uudistaminen, perusparantaminen on aloitettu ehkä 1980-luvulla levyttämällä seinä kipsilevyllä, laskemalla katto styroksilevyillä ja vaihtamalla lattiaeristeet lasivillaan, jota on käytetty osin seinissäkin. Perusparannus on kuitenkin jäänyt kesken ja poistettavissa helposti. Pohjoispään pirtissä on katto vuotanut ja osa välikatosta on romahtanut, vaurio on pistemäinen ja vuotokohta on korjattu väliaikaisesti.

Pirtissä oli muistitiedon mukaan komea uuni, joka ilmeisesti purettiin vasta huoneen perusparannuksen yhteydessä. Seinissä näkyy vanhoja kerrostumia; tapettien alla näkyy vanhinta seinien pintakäsittelyä, siinä punaista maalia, johon koristelu on tehty pilkuttamalla, ilmeisesti kanervasudilla. Hirsien raot on täytetty massalla, jolloin saatu tasainen pinta. Pirtin perusparannus näkyy seinien kipsilevyinä, lasketun sisäkaton styroksilevytyksenä ja lattian lasivillaeristeinä.

Suosituks: Rakennus tulee säilyttää kokonaisuutena. Sisätiloissa oleva kiinteä sisustus, kiintokaapit, ovet ja seinien maali- ja tapettikerrostumat tulee säilyttää. Vieraat, vuosikymmeniä sitten aloitetun perusparannuksen materiaalit eli lasivilla ja kipsilevy tulisi poistaa. Rakennus palvelisi parhaiten kesäkäytössä, jolloin sen säilyttäminen nykyasussa onnistuisi parhaiten. Korjaustöissä tulee käyttää vanhoja rakennustekniikoita. Vaurioituneet kohdat korjataan. Ulkovuorauksen alaosien vauriot ovat korjattavissa paikkaamalla.

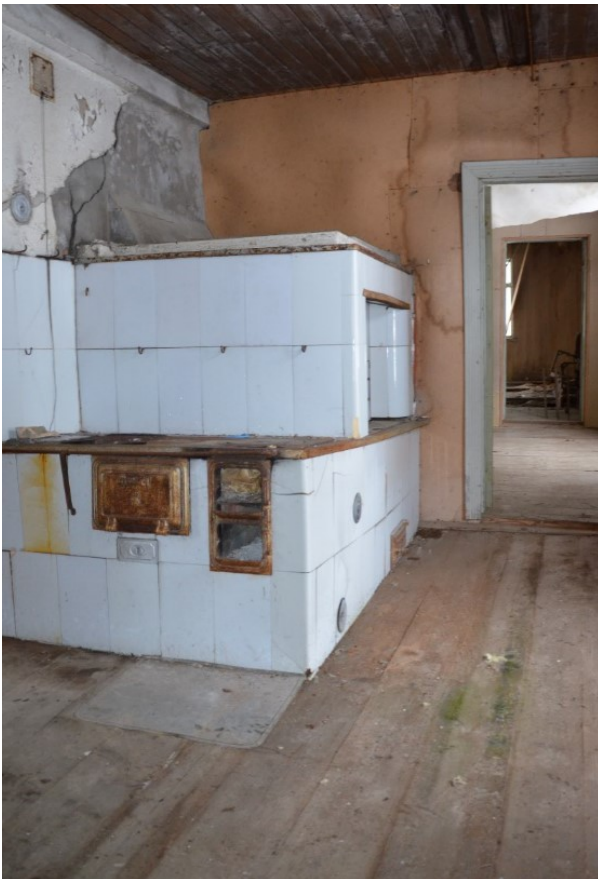
Keittiössä on suuri kaakelihella/leivinuuni. Se on kallistunut ja vaurioitunut maaperän liikkumisen vuoksi.

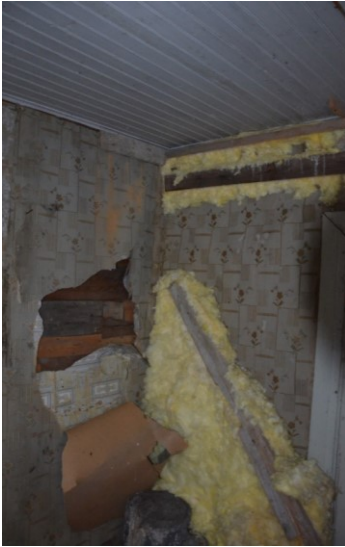
Porstuan tapettikerroksia, joista viimeiset ovat 1930-luvun vaiheilta. Seinää on yritetty eristää lasivillalla, onneksi tapettikerroksen päälle.

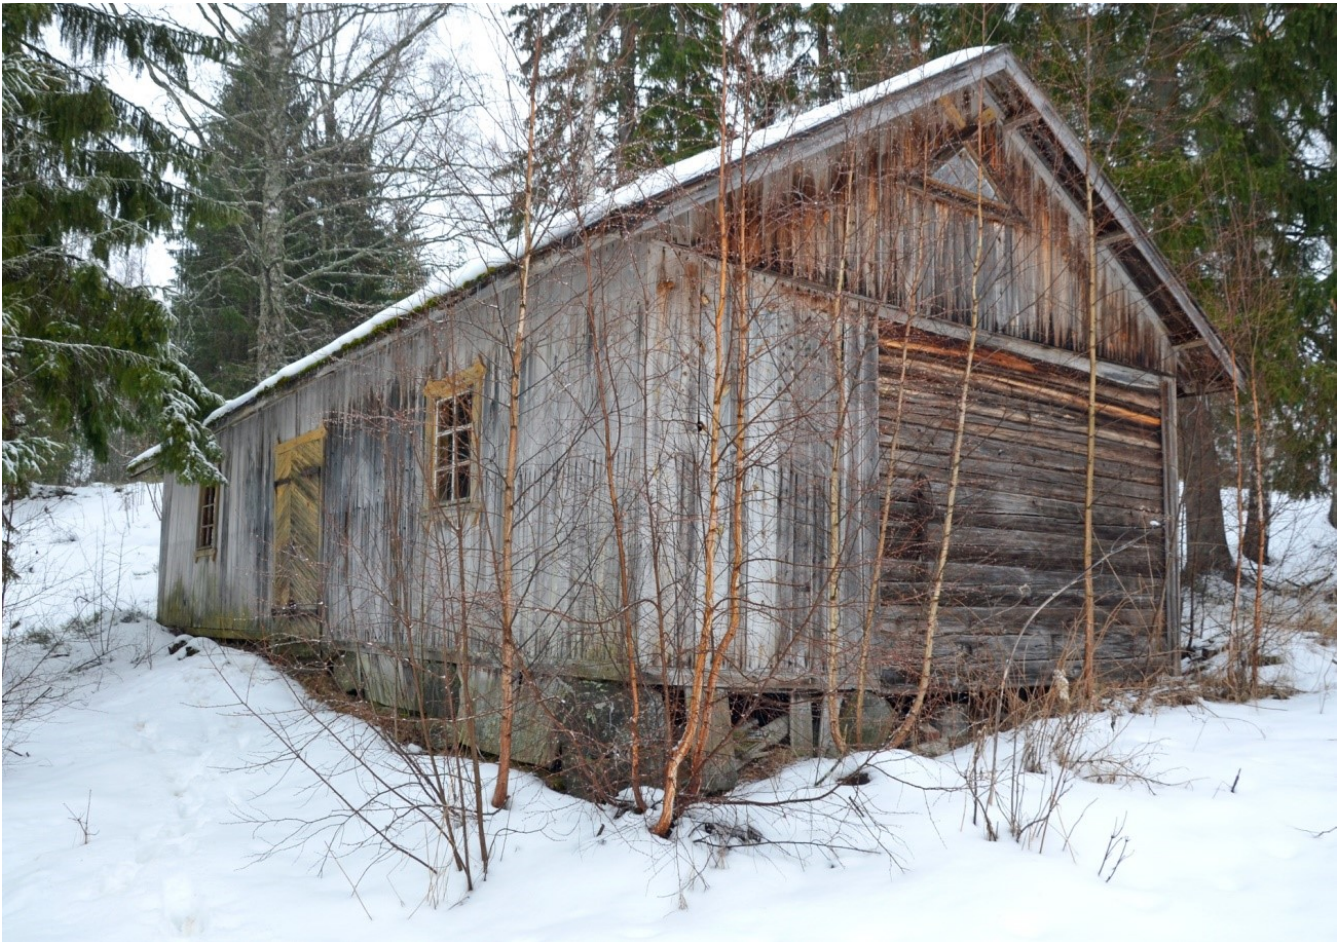
Riviaitta (2)

Lohkotuille nurkkakiville/kivijalalle rakennetussa, hirsirunkoisessa, lyhytnurkkaisessa riviaitassa on kolme aittaa. Sen sola on katettu ja laudoitettu umpeen, ikkunat ovat 6-ruutuiset, ovi on vinopaneloitu. Päädyssä on kolmioikkuna. Aitta on rakennettu tai siirretty ehkä 1920-luvun vaiheilla. Rakennus on hyväkuntoinen; ja jatkossa tulee huolehtia, että katto pysyy ehjänä ja rakennus on irti maasta, nyt itäkulma on osin painunut maahan.

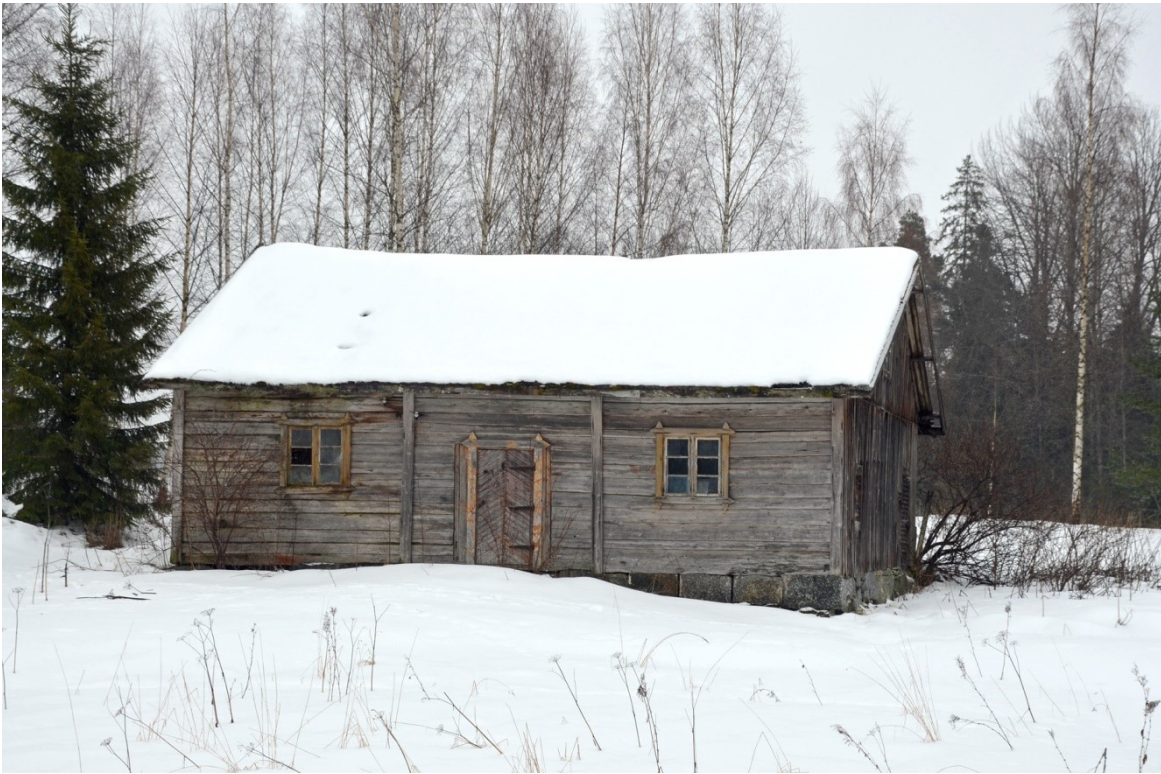
Navetta (3)

Lyhytnurkkainen, harmaantunut hirsinavetta on rakennettu lohkotuista kivistä tehdyille kivijalalle, pihajulkisivun puolella kivityö on huoleellisempaa. Rakennuksen itäkulma on lautarakenteinen. Hirsirunko on pihajulkisivulta vuoraamaton, muut julkisivut on peitetty peiterimavuorauksella. 6-ruutuisten ikkunoiden ja paneelioven vuorilaudoissa on keltaisen öljymaalin jäänteitä. Rakennuksessa on pihan puolella kahden hevosen karsina/eläintila ja takaosassa 6-7 lehmän navettatila, jonka sisäseinät on rapattu ja maalattu valkoiseksi. Pohjoispään lautaosan katto on osin romahtanut, hirsiosa on kuitenkin suhteellisen hyvässä kunnossa. Rakennus onkin vielä pelastettavissa korjaamalla katto. Samalla paikalla oli 1900-luvun alussa pitkä rakennus ja nykyinen navetta on rakenteista päätellen todennäköisesti ollut osa sitä.

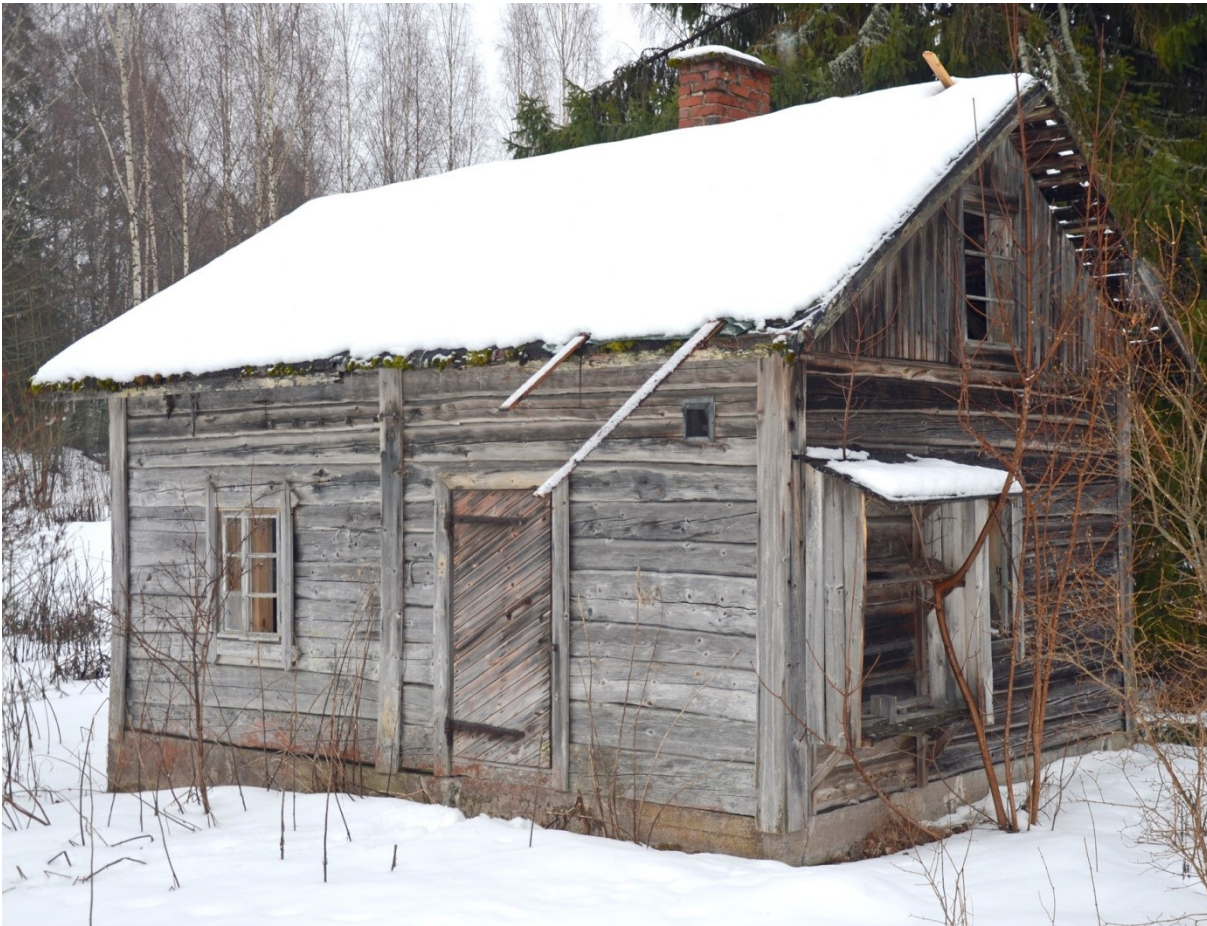
Sauna (4)

Lyhytnurkkaisessa, vuoraamattomassa hirsirakennuksessa on yhtenäinen betonisokkeli, joka on vähäisessä määrin vaurioitunut.

Ikkunat ovat 6-ruutuiset, ulko-ovi on vinopaneloitu. Kokonaisuus on säilynyt alkuperäisessä asussa. Satulakatolla on huopakate.

Sisätiloissa lattian muodostava vanha betonilaatta on halkeillut ja noussut. Rakenne on poistettavissa helposti, muuten rakennus on hirsirungoltaan kunnossa ja suorassa. Piippu tulee muurata uudelleen.

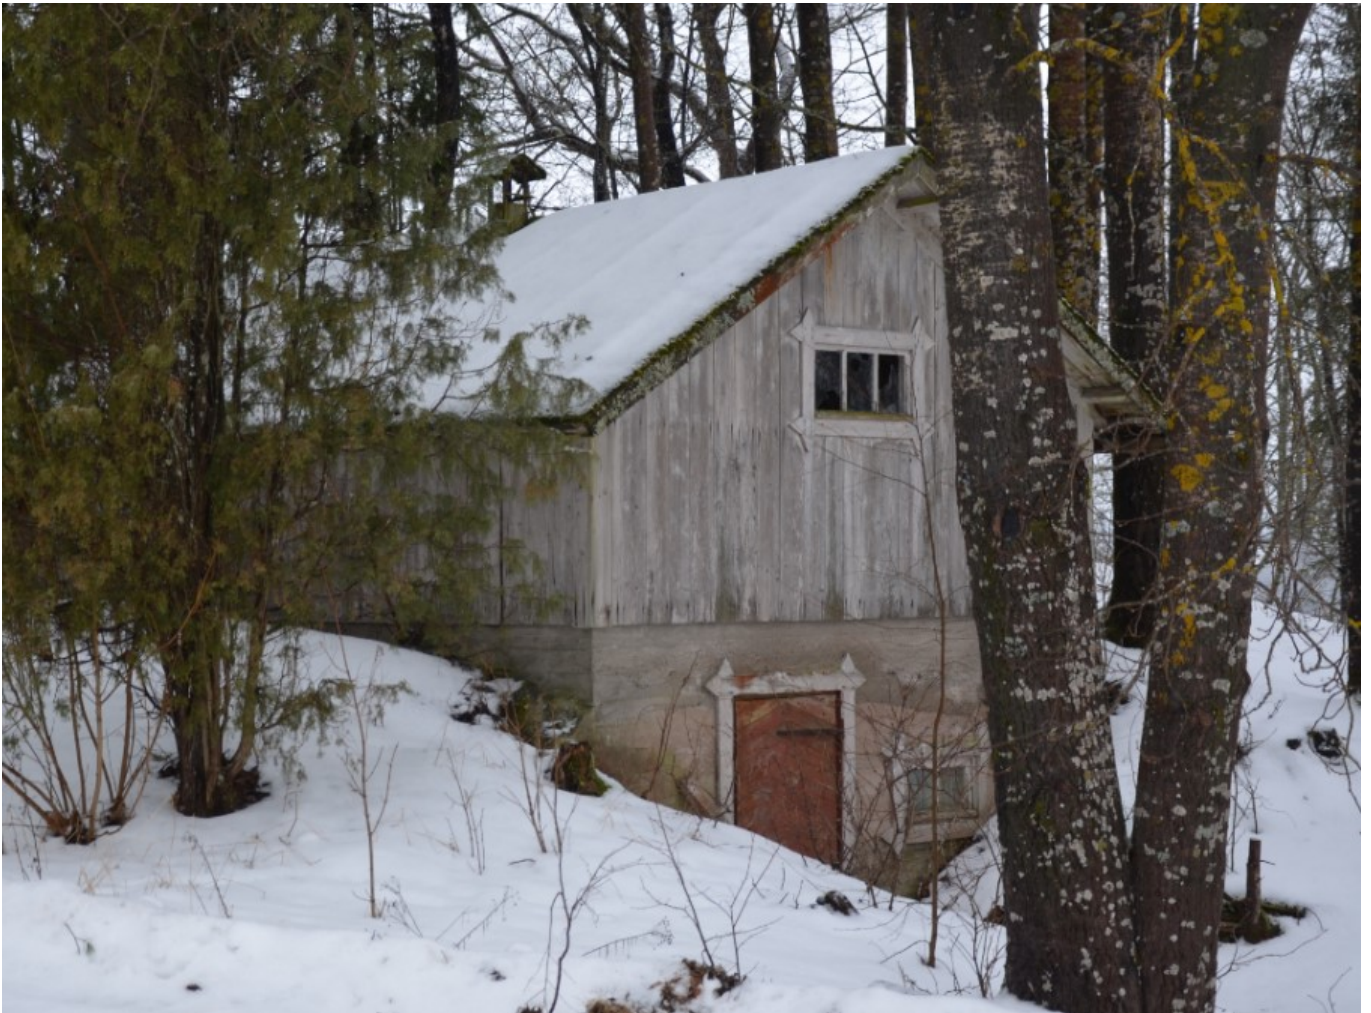
Betonirakenteinen, arviolta 1920- tai 1930-luvulta oleva kellari sijoittuu mäenrinteeseen, jossa oli tilan aikaisempi pihapiiri 1700-luvulla. Betonirakennetta suojaa lautarakenteinen, satulakattoinen rakennusosa. Rakennus on säilynyt alkuperäisessä asussa. Betonirakenne on ehjä.
