**Rakennusinventointi ja maisemahistorian perusselvitys**

# IKAALINEN

Kalmaa

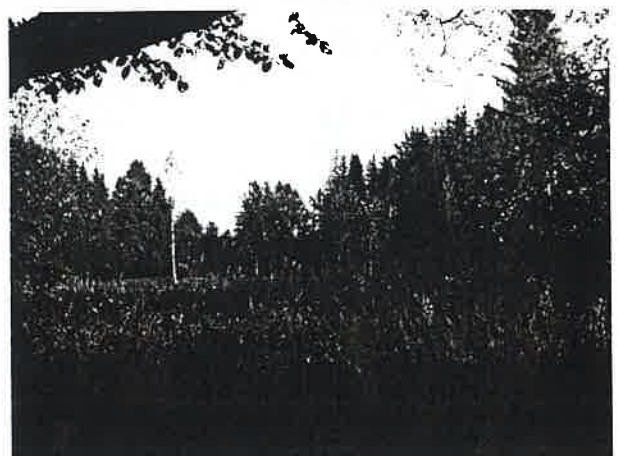
Tilan itäpuolella on edelleen avoin peltoalue, jonka yli on melko umpeutunut näkymä Kyrösjärvelle. Pellolta on tehty kivikautinen löytö. Pellon etelälaita tilan ja järven välissä on metsittynyt kuten myös asuntoalueen ja järven välinen osuus.

Sama näkymä syksyllä 2002.

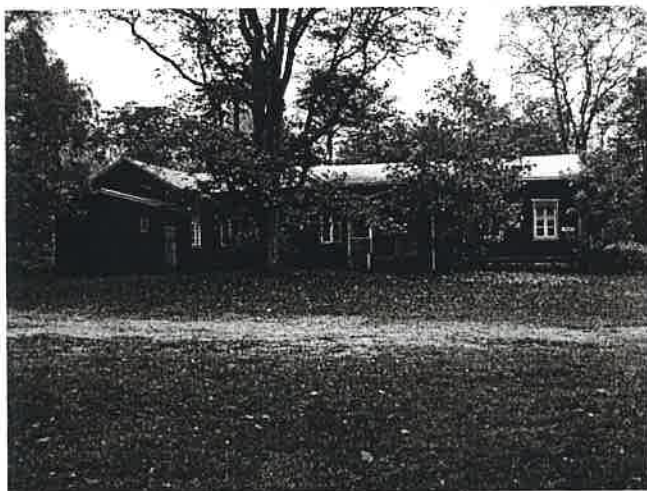
### 4.1 Päärakennus eli vanha pytinki

Vanha pytinki on muodostunut kahdesta osasta, joista vanhempi saattaa olla jopa 1700-luvulta, sillä sen epäillään olevan Koiviston tilan yksittäistuvan. Nykyiseen muotoonsa se on jatkettu poikittaisella, uudemalla osalla 1856-58 C.O.Helsingiuksen toimesta.

Kooltaan päärakennus on 25,5 x 8,4m. Rakennuksessa on suurehko avokuisti, jossa on koristeelliset kaiteet. Parioven päällä on vaakatasoinen neliruutuinen ikkuna. Ullakon ikkunat ovat erittäin koristeelliset.

Runko ja muut rakenteet: Rakennus on hirsirunkoinen. Vanha osa on vuoraamaton ja siinä on sahanurkat. Ikkunat siinä ovat pienemmät 6-ruutuiset kuin muualla rakennuksessa. Vanhassa osassa sisäänkäyntinä toimii matalampi, lautarakenteinen osa, jossa on porstua ja komero. Muu rakennus on vaakapaneloitu. Uudempaa osaa on jatkettu kahdesta kohtaa följarein, jotka on koteloitu. Myös nurkissa on koteloinnit, jotka jäljittelevät pylväitä. Satulakaton katteena on maalaamaton aaltopelti. Vuonna 1969 katteena on ollut päre. Perustuksena on vanhemmassa osassa luonnon kivet, muualla lohkotut kivet. Perustusta on joiltakin osin täydennetty pienemmällä kivillä. Lännen puoleinen pääty on lähes maassa kiinni.

Vanha pytinki on sisätilojaan myöten säilyttänyt erittäin hyvin ominaispiirteensä. Rakennus tulisi entisöidä välttäen ylikorjaamista. Vanhat uunit, ikkunat, lattiat muhkuroineen sekä jopa tapetit mahdollisuuksien mukaan, tulisi säilyttää.

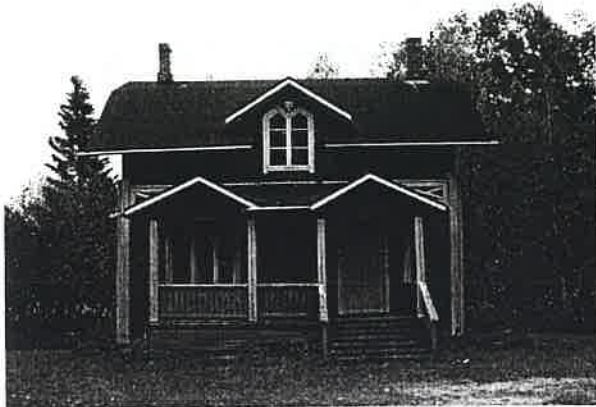
## 4.2 Uusi pytinki

1880-luvulla ryhtyi C.O.Helsingius rakennuttamaan uutta päärakennusta pihapiiriin. Mallina kerrotaan olleen hänen kotinsa Metsäkylän kartano Hattulasta. Rakennuksesta on olemassa luonnos, jonka mukaan nykyinen osa on toteutettu. Rakennus on jäänyt kuitenkin keskeneräiseksi varojen loputtua. Kooltaan se on 11,5 x 9,7m. Koristetyylissä on havaittavissa uusrenessanssin suosimia koristeaiheita. Kerrosten välissä on leveä koristevyöhyke, jossa on vinoneliöaiheet. Kulmissa on pilasterit.

Rakennus on kaksikerroksinen. Siinä on avokuisti, jossa on kaksi erillistä harjaa. Pohjoispäädyssä on ovi, mutta mahdollinen kuisti ja raput puuttuvat. Ovi on puhkaistu 1950-luvulla. Myöskään rakennuksen itäpuolella ei ole rappuja eikä kuistia enää, vaikka sinne johtaa pariovet. Eteläpäädyssä ei ole ollenkaan ikkunoita.

Runko ja muut rakenteet: Rakennus on hirsirunkoinen. Vuorauksena on peiterimalaudoitus. Ikkunat ovat T-malliset ja erittäin suurikokoiset lukuun ottamatta keittiön ikkunaa, joka on

puhkaistu 1950-luvulla. Kohdalta on tällöin purettu komero. Mansardikaton katteena on melko uusi palahuopa. Alun perin on ollut päre, joka oli peitetty huopakatteella 1968. Perustuksena on lohkotut harmaakivet. Sitä on paikkailtu betonilla, jota ei kuitenkaan enää ole paljoa jäljellä. Kivet ovat osittain sortuneet/painuneet.

Uuden pytingin sisätilat on korjattu vanhaa tyyliä kunnioittaen uuteen käyttötarkoitukseen. Jatkossakin korjaaminen tulisi suorittaa vanhaa kunnioittaen siten, että vanhat rakenteet ja rakennusosat säilyvät. Katemateriaalin voisi vaihtaa paremmin rakennuksen tyyliin sopivaksi.

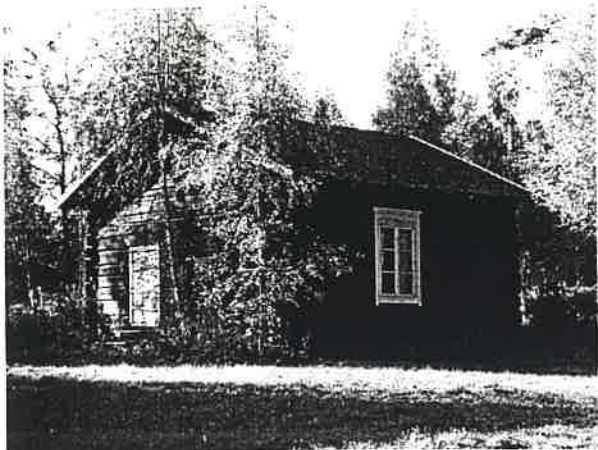
### 4.3 Renkitupa

Renkitupa on osa vanhaa rakennusyhdistelmää, johon kuuluivat tämä rakennus sekä luhtiaitta ja niiden välistä purettu läpikuljettava porstua ja pakariosa. Rakennusyhdistelmä on ollut paikalla ennen vuotta 1856. Osat on purettu sen jälkeen kun tila siirtyi kaupungille.

Runko ja muut rakenteet: Rakennus on hirsirunkoinen, vuoraamaton ja siinä on sulkanurkat, kaksi kuusiruutuista ikkunaa ja pienikokoinen pienaovi. Länsipäädyssä on ollut ikkuna, mutta se on suljettu Helsingiuksen aikaan. Satulakaton katemateriaalina on musta aaltopelti. Rakennus on perustettu nurkissa oleville luonnonkiville. Hirret ovat painuneet etelän puoleisen seinän ikkunan vierestä siten, että parissa välissä on selvä rako.

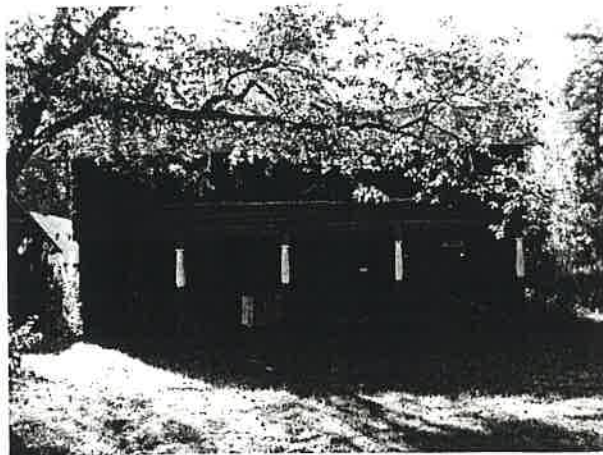
### 4.4 Luhtiaitta

Luhtiaitassa on alhaalla kaksi ruoka-aittaa ja ylhäällä kolme aittaa. Oviseinässä on vuosiluku 1860, mutta vuoden 1976 inventoinnissa arvioidaan sen olevan siirtovuosi. Itäpäädyssä on vellikellokatos, mutta kello puuttuu. Aitan takana ollut halkovaja on purettu.

**Runko ja muut rakenteet:** Rakennus on hirsirunkoinen, vuoraamaton ja siinä on sahanurkat. Luhtia kannattelee neljä pylvästä, joissa koristeena valkoiseksi maalattu keilamainen osa. Luhtiin johtaa raput itäpäädyssä. Ovet ovat kaikki pieniä pienaovia, joissa on kissanaukot. Satulakaton katemateriaalina on päre. Perustuksena on luonnonkivet.

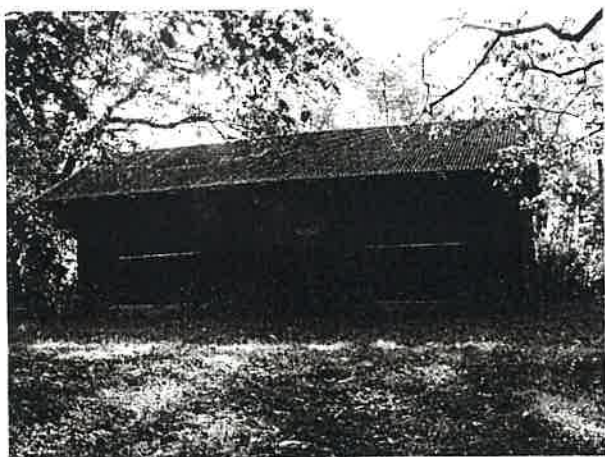
#### 4.5 Kärriiiteri

Kärriivaja on vuoden 1974 inventoinnin perusteella, rakennettu todennäköisesti 1800-luvun loppupuolella. Rakennuksessa on kaksi vajaa, joihin on pariovet etelän puoleisella pitkällä julkisivulla. Ovien edessä on puiset sillat. Kärriiiterin länsipäädyssä on kiinni rautatanko, joka on toiminut porttina aitan ja sen välisessä solassa. Vajan pohjoisseinään nojaa vanhoja humalaskojuja, sillä sen takana on aikoinaan ollut humalatarha.

Runko ja muut rakenteet: Rakennus on hirsirunkoinen, vuoraamaton ja sahanurkkainen. Kattoa kannattelee ovien päällä konsolit. Kattovuoliaisia on vaihdettu, sillä osa niistä on ohuempia ja neliskanttisia kun vanhat ovat pyöreitä. Satulakaton katemateriaalina on musta aaltopelti. Ikkunoita rakennuksessa ei ole. Perustuksena on luonnon kivi. Rakennuksen itäpäädyssä on ollut käymälä, joka on purettu.

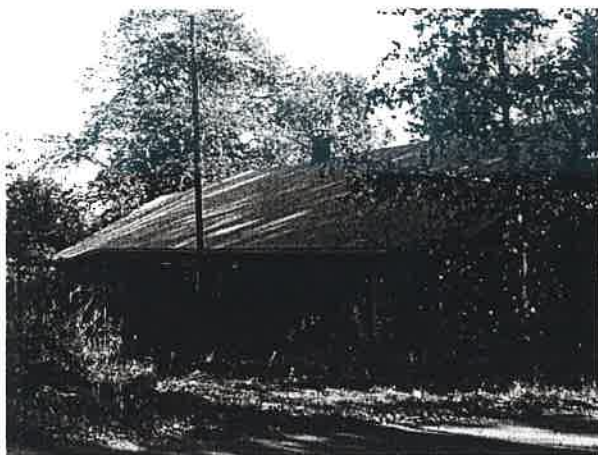
#### 4.6 Navetta

Navettarakennus on vuodelta 1911. Edellinen on palanut 1900-luvun alussa. Pohjoispäädyssä on heinälato, joka on tehty ilmeisesti hiukan myöhemmin, keskiosa on varsinainen navetta ja etelän puoleiseen päätyyn on rakennettu 1940-luvulla pikkunavetta siirtolaisväestön karjaa varten. Alfa-lypsykone navettaan saatiin 1970-luvulla.

Runko ja muut rakenteet: Varsinainen navetta on hirsirakenteinen ja siinä on lukkonurkat. Heinälato on lautarakenteinen, vaakapaneloitu. Savupiippu on laudoilla koteloitu. Satulakaton katemateriaalina on harmaa aaltopelti. Perustuksena on lohkotut kivet.

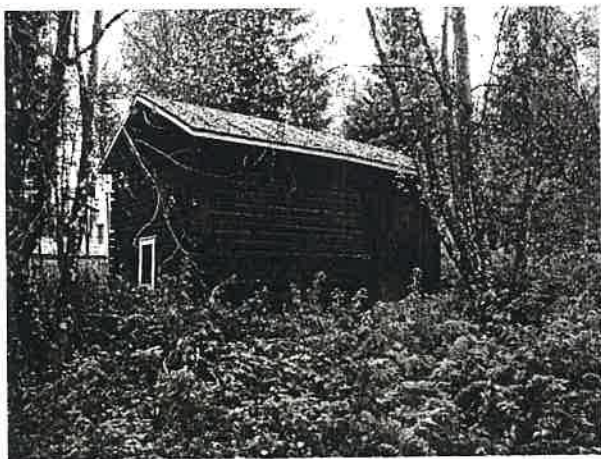
#### 4.7 Sauna

Sauna sijaitsee pihapiirin ulkopuolella, Gyllinginkadun pohjoispuolella. Se on rakennettu 1900-luvun alussa mallissaunaksi vanhan, samalla paikalla olleen ja palaneen tilalle. Ikaalisten käsi- ja taideteollisen oppilaitoksen rakennusrestaurointilinjan oppilaat ovat

Runko ja muut rakenteet: Sauna on hirsirakenteinen, vuoraamaton ja sahanurkkainen. Länsipäädyssä on lautarakenteinen osa, eteinen, jossa on pystylaudointu. Molemmissa päädyissä on pienet pienaovet. Satulakaton katemateriaalina on musta kolmiorimahuopa. Perustuksena on luonnonkivet, mutta rakennus on lähes maan varassa. Rakennuksessa ei ole savupiippua.

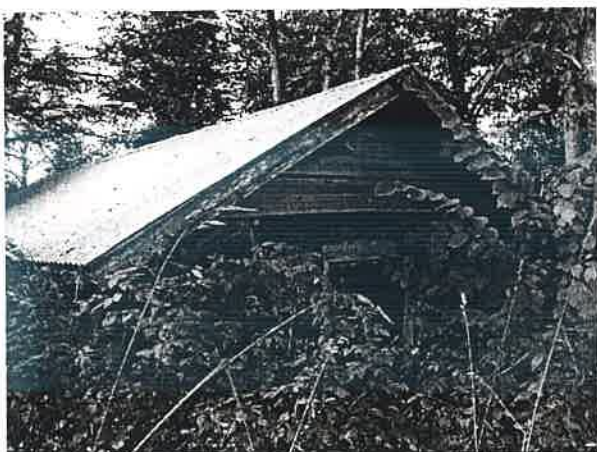
#### 4.8 Kellari

Kellari sijaitsee vanhan pytingin pohjoispuolella. Itäpäädyssä on vuosiluku 1884.

Runko ja muut rakenteet: Pitkänomaista rakennuksesta on maan pinnan yläpuolella yksi hirsikerta. Muutoin kellari on tehty lohkotuista kivistä. Myös päätykolmio on hirsinen. Maan pinnalla on satulakatto jonka katemateriaalina on maalaamaton aaltopelti.

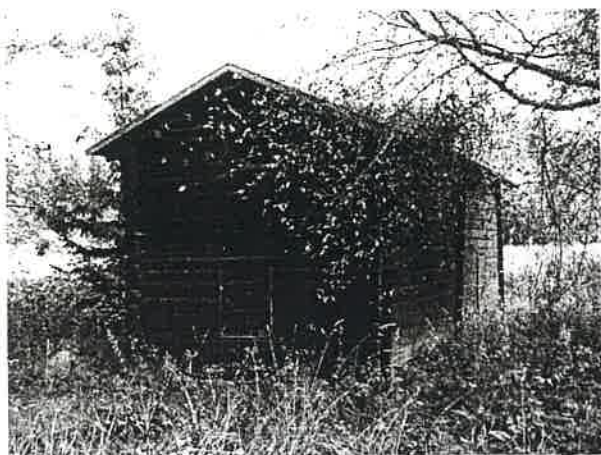
#### 4.9 Vilja-aitta

Kellarin läheisyydessä, pellon laidassa sijaitseva vilja-aitta on kaksikerroksinen ja melko pitkä, sillä siinä on kaksi erillistä huonetta. Lännen puoleiseen aitaan on käynti päädystä, idän puoleiseen eteläsivulta. Molemmissa päädyissä on ylhäällä luukut. Se on siirretty Kalmaalle 1800-luvun lopulla jostain läheltä, mistä ei ole tarkemmin tietoa.

Runko ja muut rakenteet: Aitta on hirsirunkoinen ja vuoraamaton. Satulakaton katemateriaalina on maalaamaton aaltopelti, aikaisemmin ollut päre. Perustus on luonnon kivistä. Vuoden 1969 inventoinnin mukaan, läntinen osa on vanhempi ja siinä on siirtomerkit. Itäinen on luultavasti tehty sen jälkeen kun toinen on ollut jo paikalla. Tämä käy ilmi siitä, että ylämakasiinissa on vain kolme seinää, neljäs on yhteinen läntisen kanssa. Alamakasiinin sivujen hirret on liitetty läntisen hirrenpäihin siten, että ne on lovettu päistä ja vastaavasti ylemmän hirret kavennettu päistä loviin sopiviksi. Kummankin osan salvokset ovat sahanurkat.

osassa on suuret, tiiviit lautarakenteiset laarit, uudemmassa osassa yksi suuri laari, joka täytetään ylhäältä, yläkerrasta, jossa on suuret lattian tasossa olevat kannet. Alhaalla on penkkimäinen uloke, jossa on kansi, ja jota kautta laarista otetaan viljaa. Kummassakin osassa on leveistä lankuista tehdyt lattiat, alakerrosten lattiat ovat hiukan roudan ja kai tukiparrujen lahoamisen takia painuneet ja lankut ovat eri korkeuksilla."
