# NUUTAJÄRVEN LASIKYLÄ

NYKYTILANTEEN KARTOITUS

ARKINOR OY

## TÄMÄ JULKAISU ON ARKINOR OY:N SELVITYSVAIHEEN RAPORTTI LASIKYLÄN NYKYTILANTEESTA

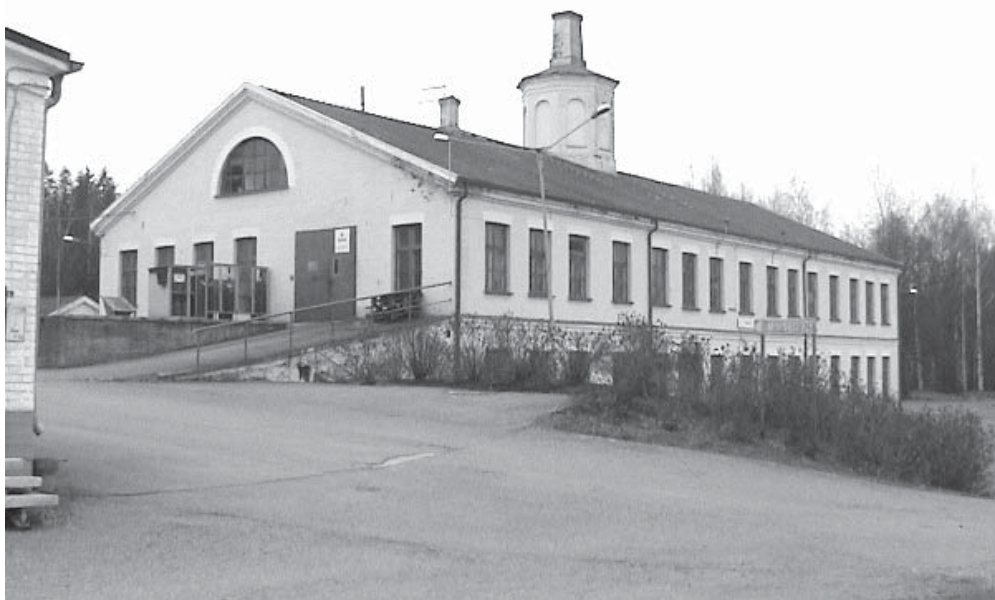
Hiomo v. 2003.  
Huomaa maanpinnan  
nousu.

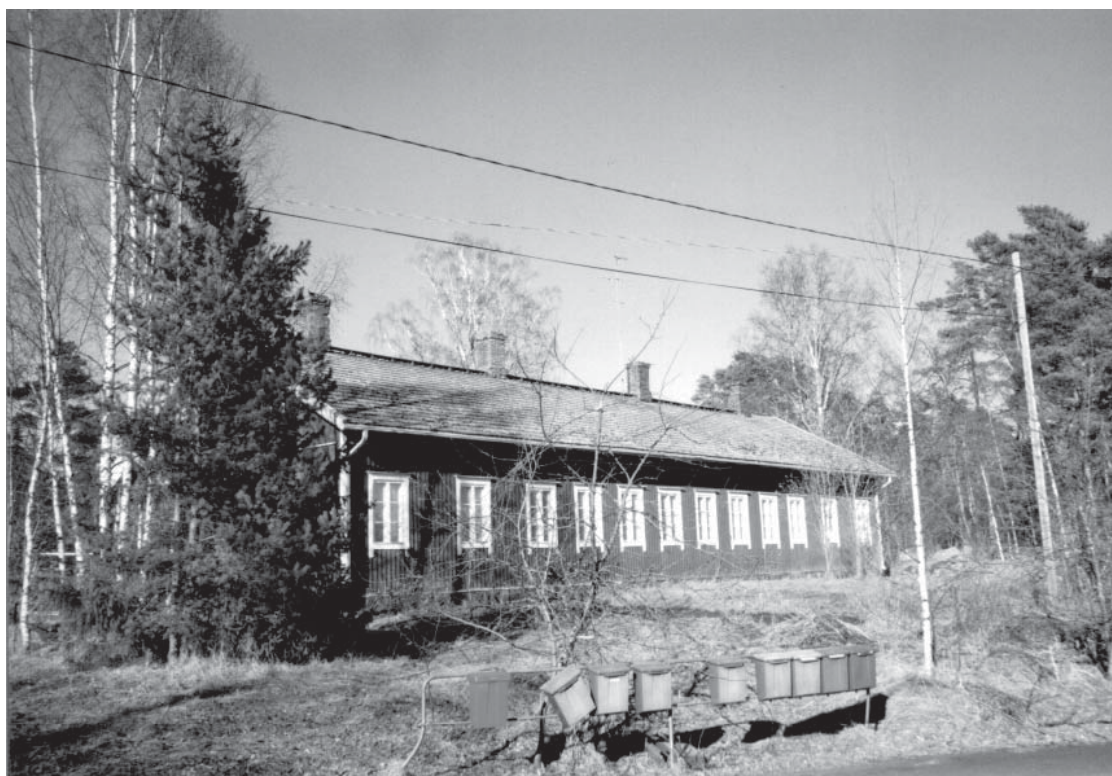
Maijala  
nykyasussa,  
v. 2003.  
Tässäkin  
postilaatikoiden  
kiinnitys kaipaisi  
yhtenäistä,  
siistiä ratkaisua.

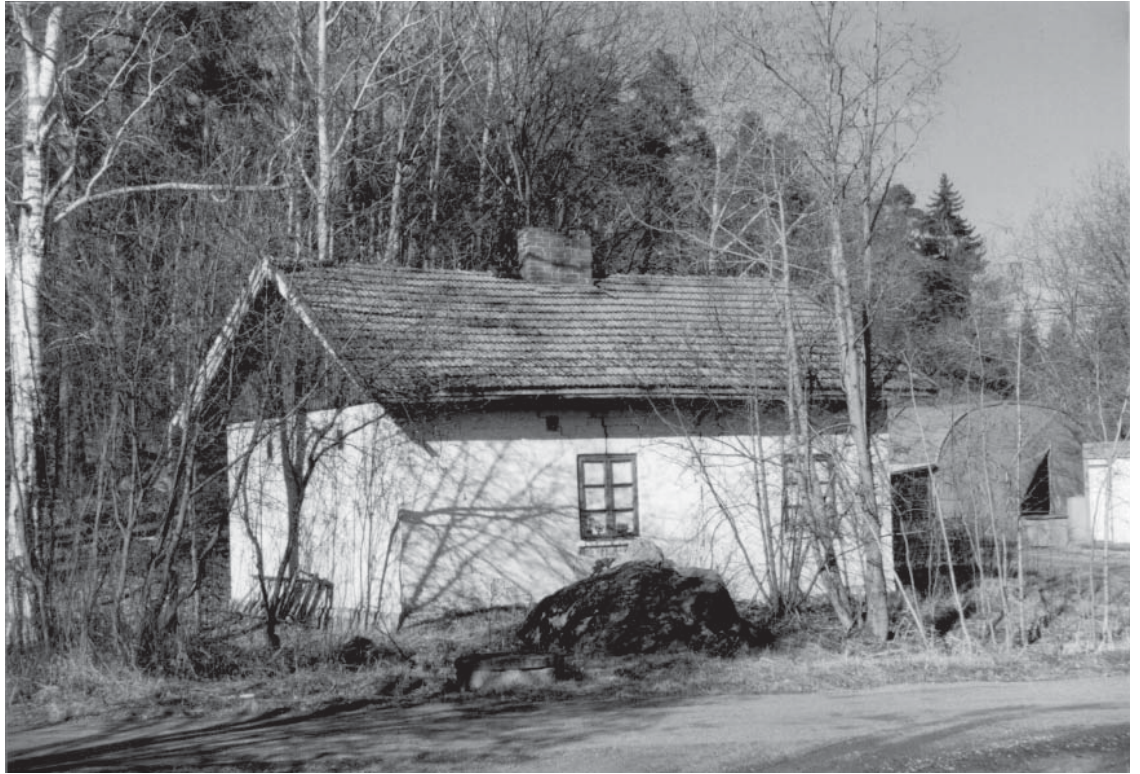
### D.3 Ns. iso sauna

Sauna ja palokoppi ovat vanhaa rakennuskantaa, jotka ovat valitettavasti jääneet käyttämättä ja rapistuvat.

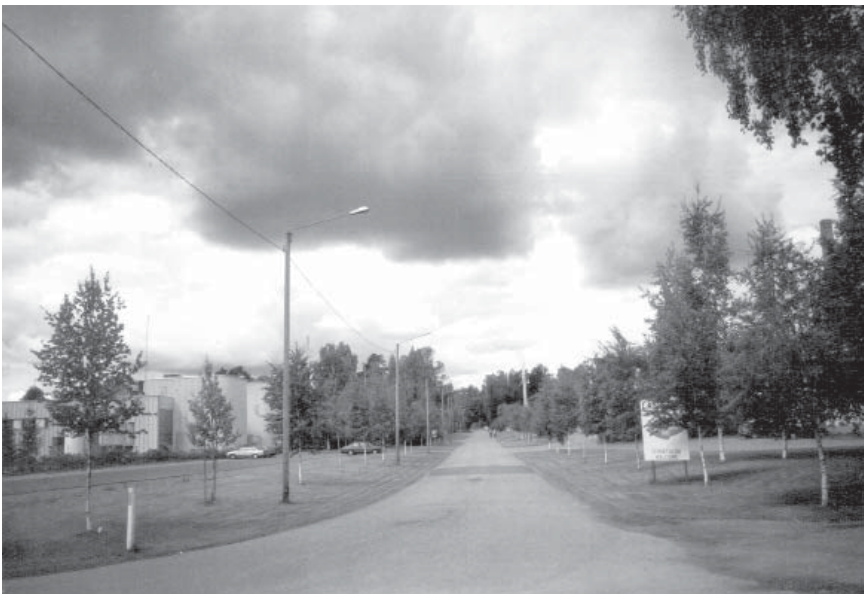
NYKYINEN PÄÄLÄHESTYMISSUUNTA  
(kartalla n:o 11)  
Kyltti jää piiloon, hylätty bensapumppu  
matkan varrella, museo taustalla ei erotu.  
Pajan edustan asemaa tervetulo-pihana  
koko tehtaan alueelle kannattaisi korostaa.

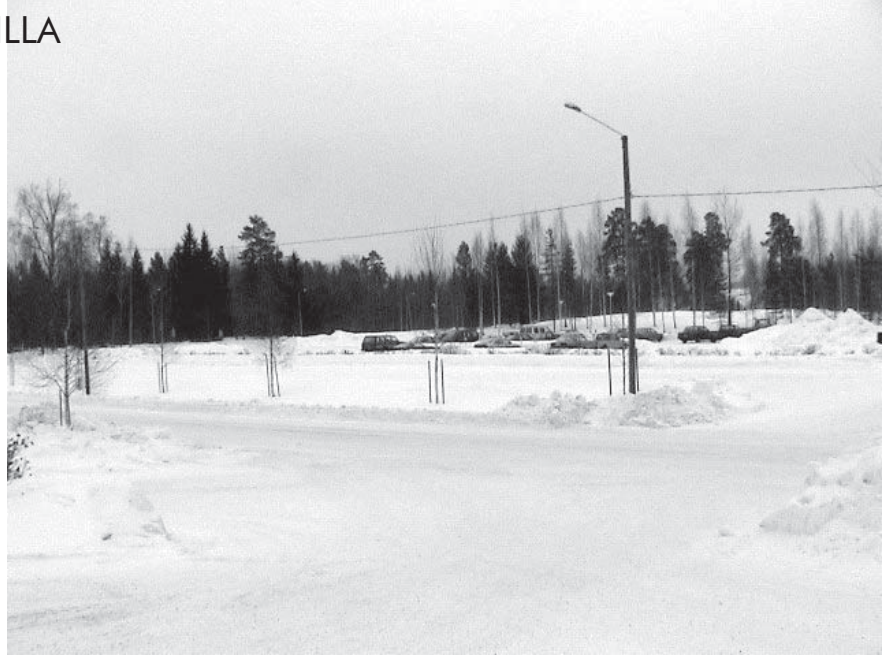
NÄKYMÄ RAITTIA YLÖSPÄIN  
on huolittelematon eikä kovin kutsuva.

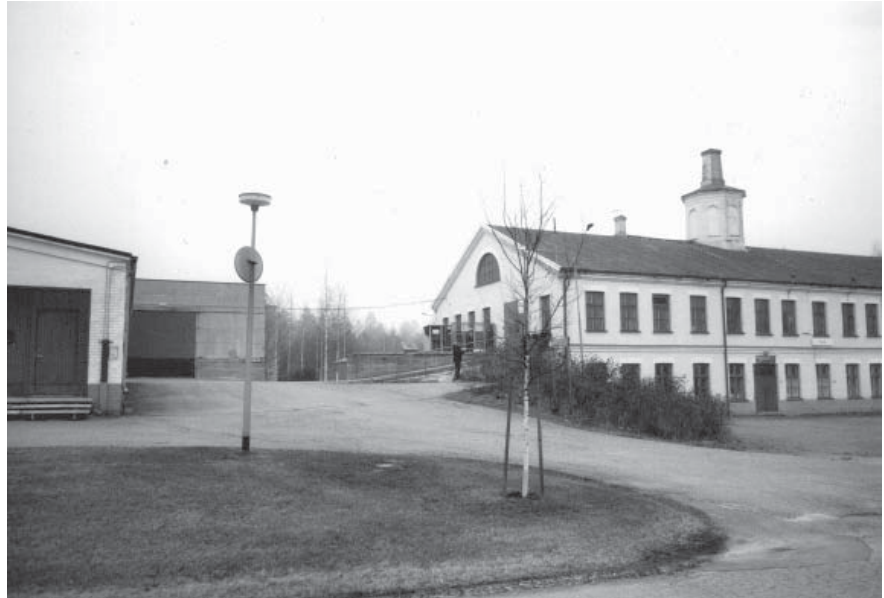
(kartalla n:o 9)

### NÄKYMÄ RAITILTA PAJALLE:

Pajan kulmalla maanpintaa on nostettu aikojen kuluessa siten että Paja jää kokonaisuudesta sivuun. Reitti on suunniteltu ajoneuvoille enemmän kuin jalankululle.

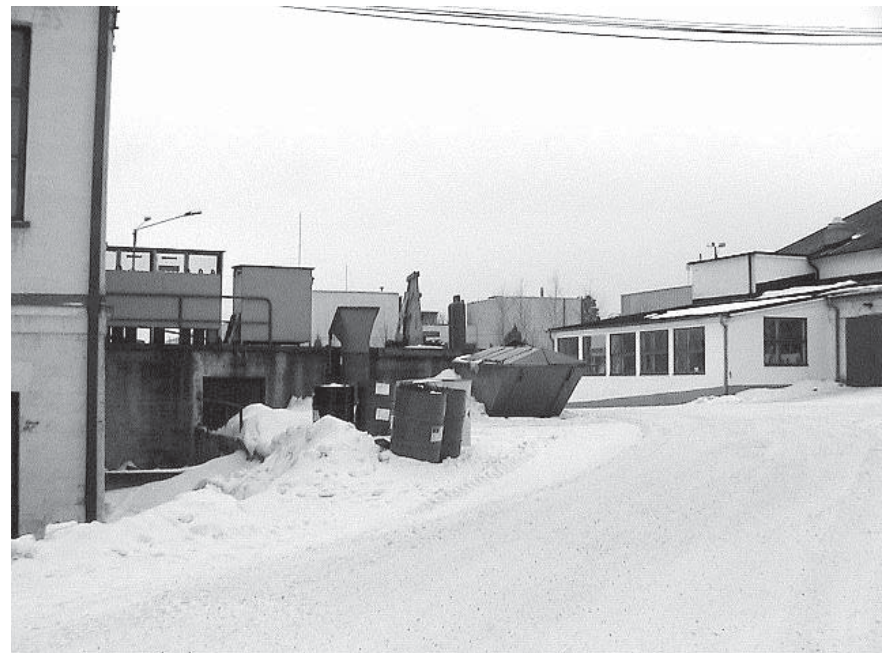
### NÄKYMÄ MUSEOLTA PAJALLE:

Kulku museolle käy Pajan edustan roskienkeräysalueen kautta.

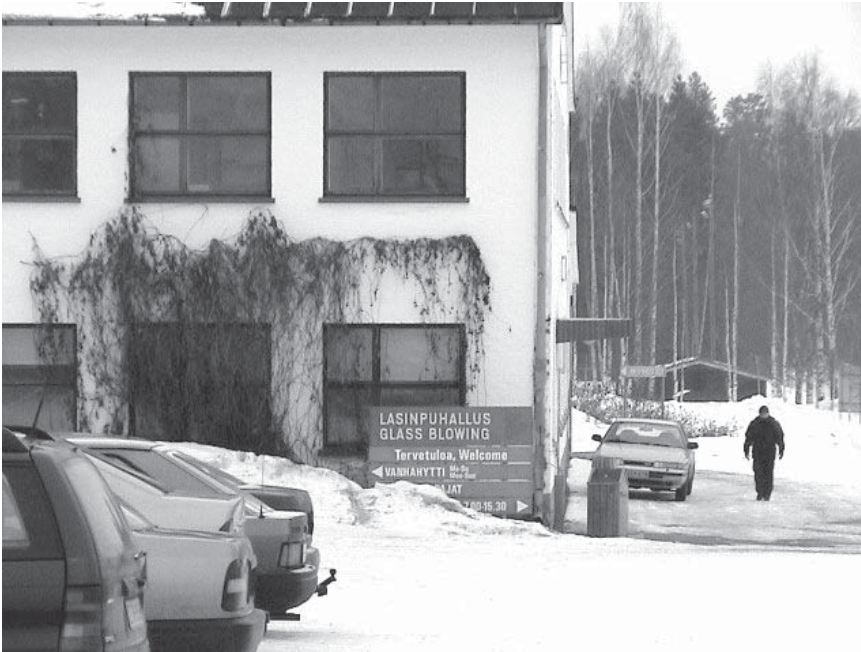
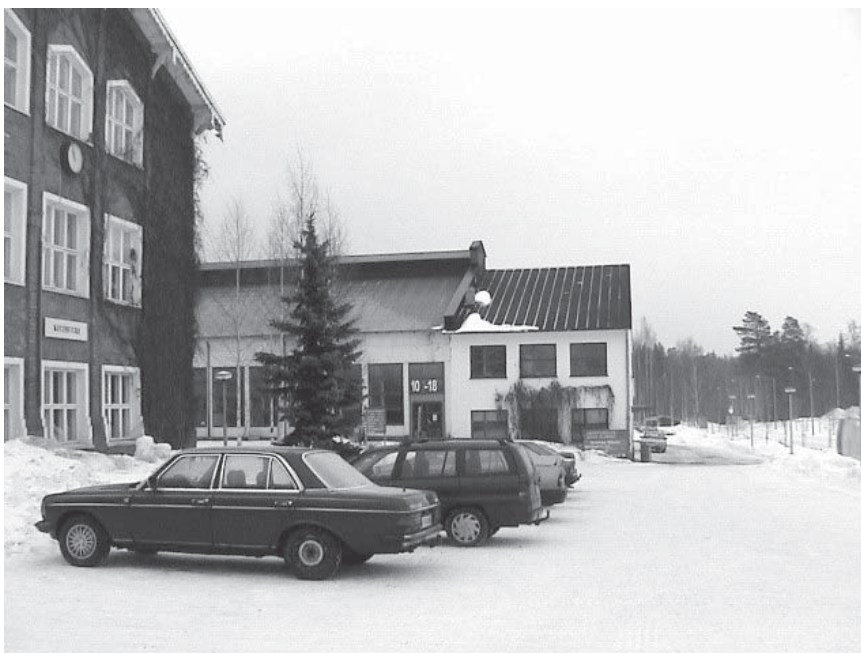
### HYTIN EDUSTA:

Kadunkalustus raitin varrella - opasteet, roskikset, tuhkakupit, katokset ym. -  
kaipaa kokonaissuunnittelua.

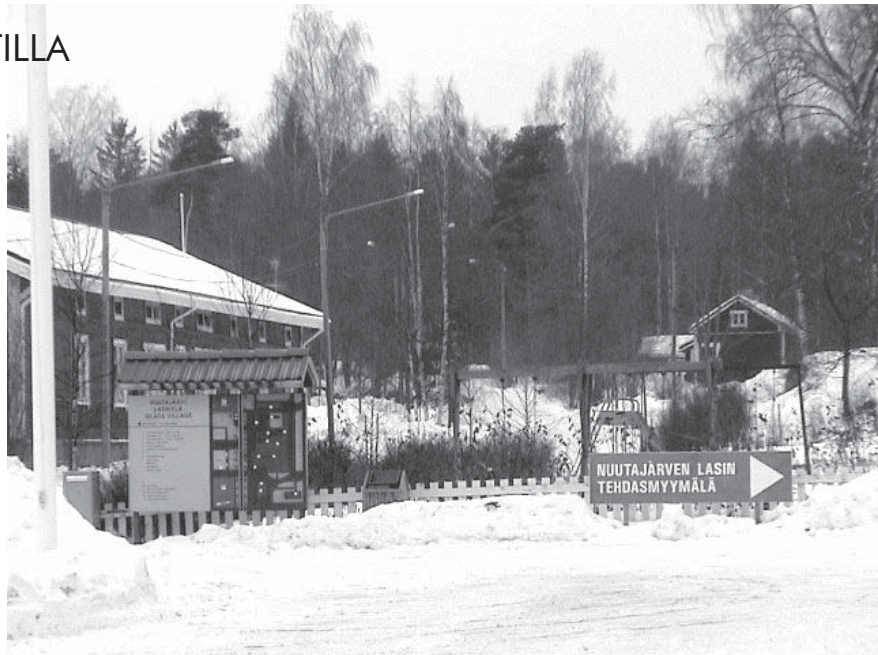
Opasteet leikkikentän edessä ovat tiedoiltaan vanhentuneet, estävät sijoituksellaan näkymiä, eivätkä esteettisesti sovellu kovin hyvin kulttuurihistoriallisesti arvokkaaseen ympäristöön.

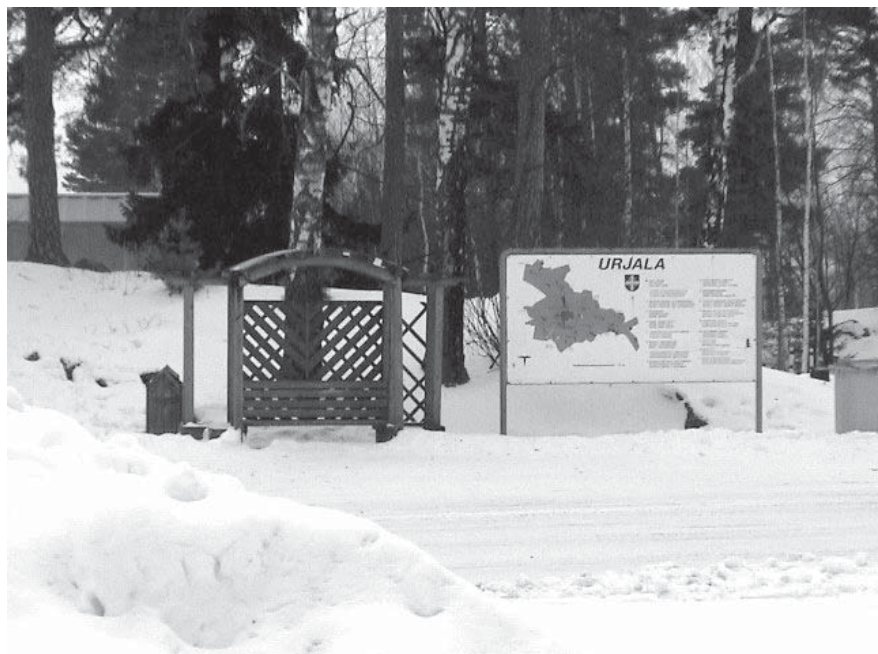
### NÄKYMÄ BUSSIPYSÄKILLE:

Katos ja kartta ovat eri maailmasta kuin muut opasteet, eivätkä myöskään ole kovin korkeatasoisesti suunniteltuja. Kadunkalusteiden sijoittelu tulisi suunnitella kokonaisuutena.

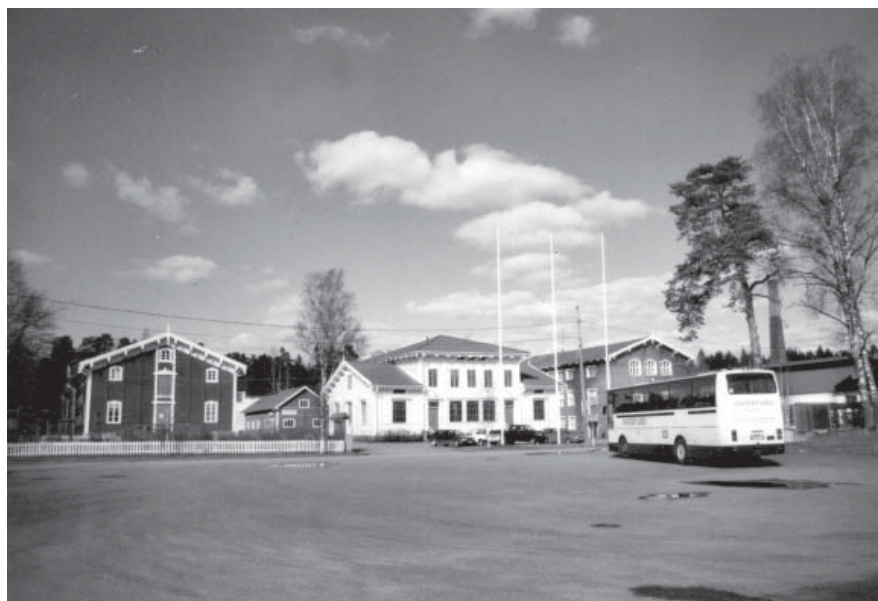
### NÄKYMÄ YLÄPARKKIPAICALTA:

Parkkipaikka on kovin suuri ja turhan keskeinen sijainniltaan, asfalttikentän mittakaava on kuin suuresta kaupungista. Raitti ei rajaudu mitenkään parkkipaikasta - koivukujanne katkeaa tältä osin, maanpinnan käsittely on kuin katualuetta. Jalankulkuympäristössä kaivattaisiin pienimittakaavaisuutta.

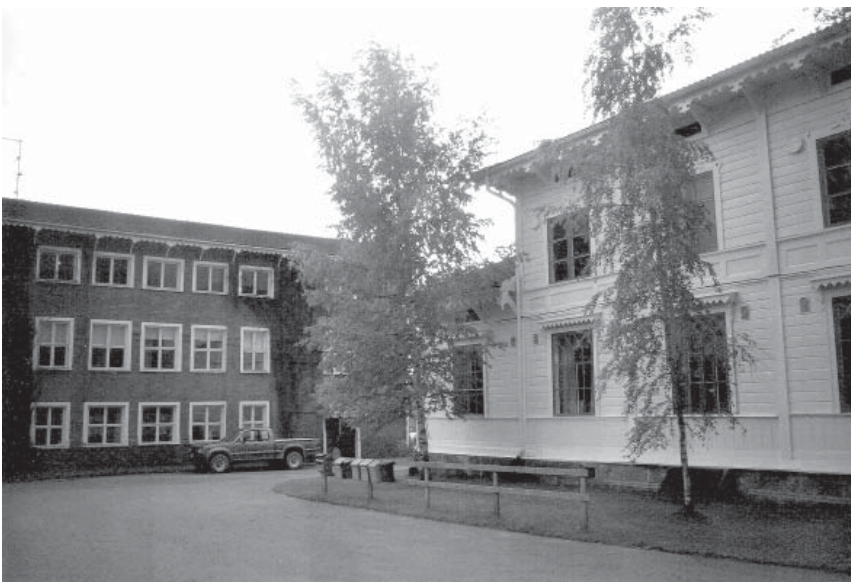
1- Autot ovat vallanneet tämänkin sisäpihan.

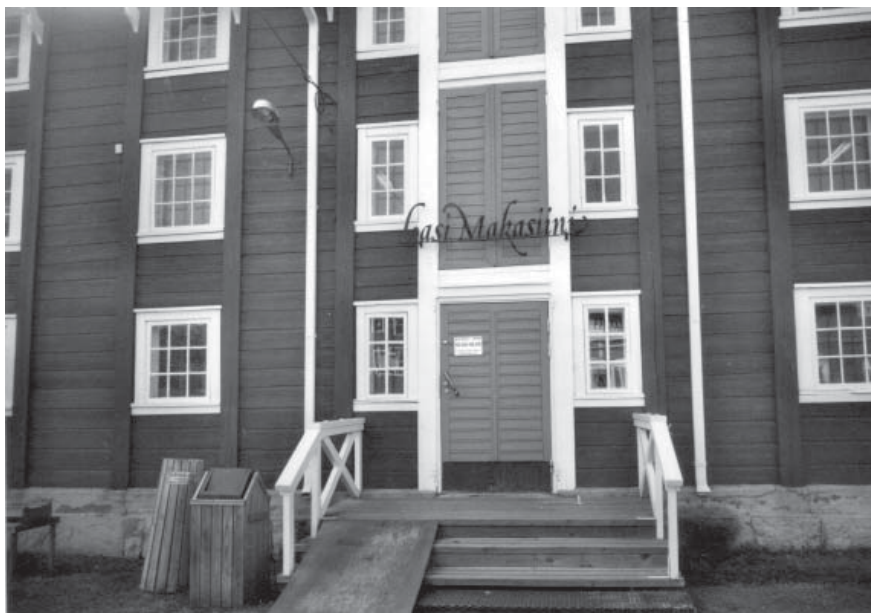
Muuten kaunis sisäänkäynti kauniisti  
suunniteltuine kyltteineen on epäsiisti  
häthätää suunnitellun rampin, roskiksen ja  
'tuhkakupin' takia.

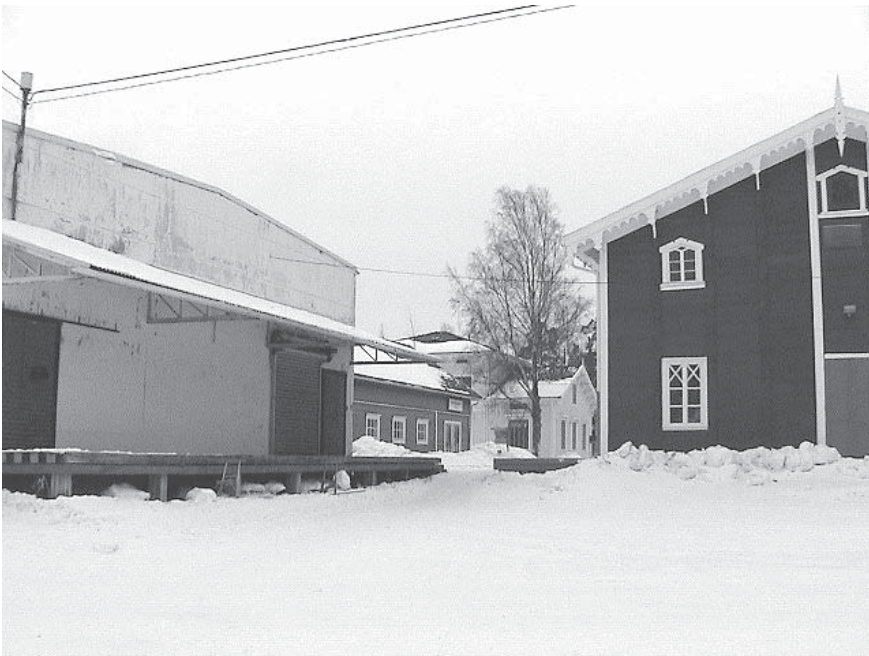
Tehtaan 1960-luvun rakennusosa on maisemassa tyyli, ja rakennus näyttää huonokuntoiselta ja epäsiistiltä. Viereisen Tamppikallion juurella sijaitsi fajanssitehdas eli Lemmari, joka purettiin 1950-luvun alussa. Kaunis kallio ei pääse tässä näkymässä esiintymään edukseen.

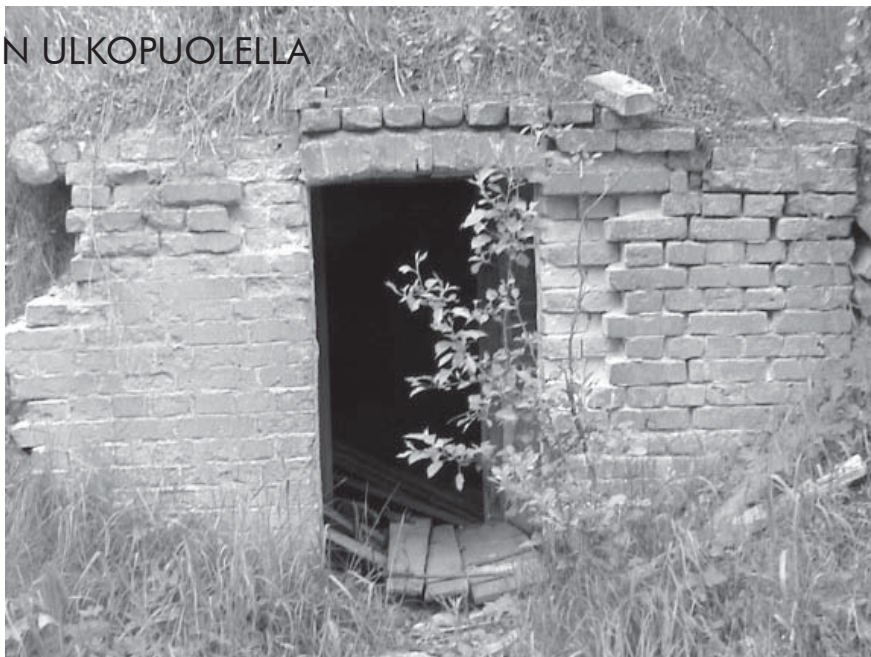
VANHOJA MAAKELLAREITA on alueella useita. Rapistuneet vanhat piha-, varasto-, ulko- ja muut apurakennukset täydentävät kuvaa pihapiirien rakentumisesta ja ovat tärkeitä jäänteitä historiallisessa miljöössä. Nykyisellään ne ovat epäedustavassa kunnossa ja epäturvallisiaakin.

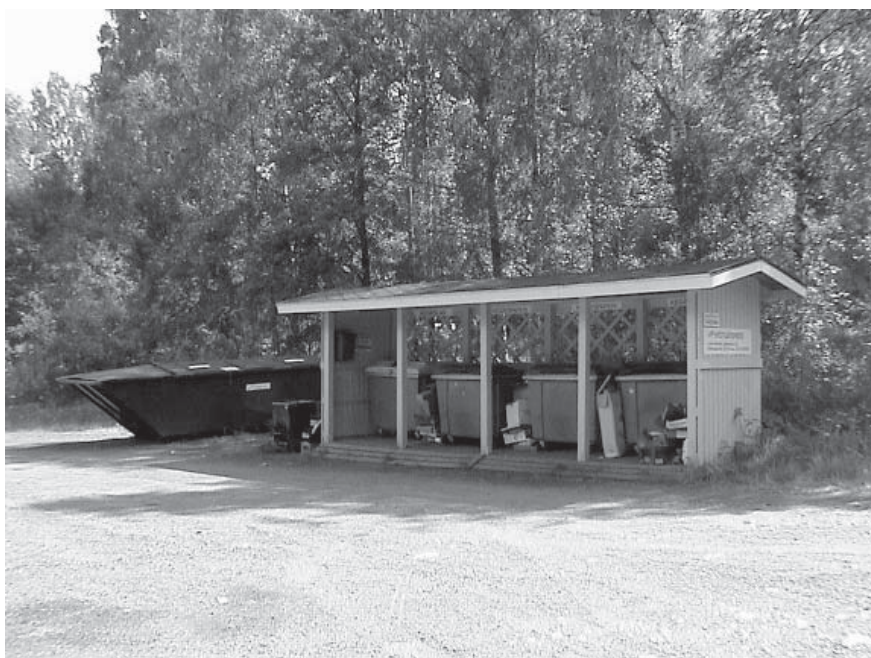
JÄTEPISTE (kartalla n:o 3)  
Jätekatos ja -säiliö entisen torin reunalla.

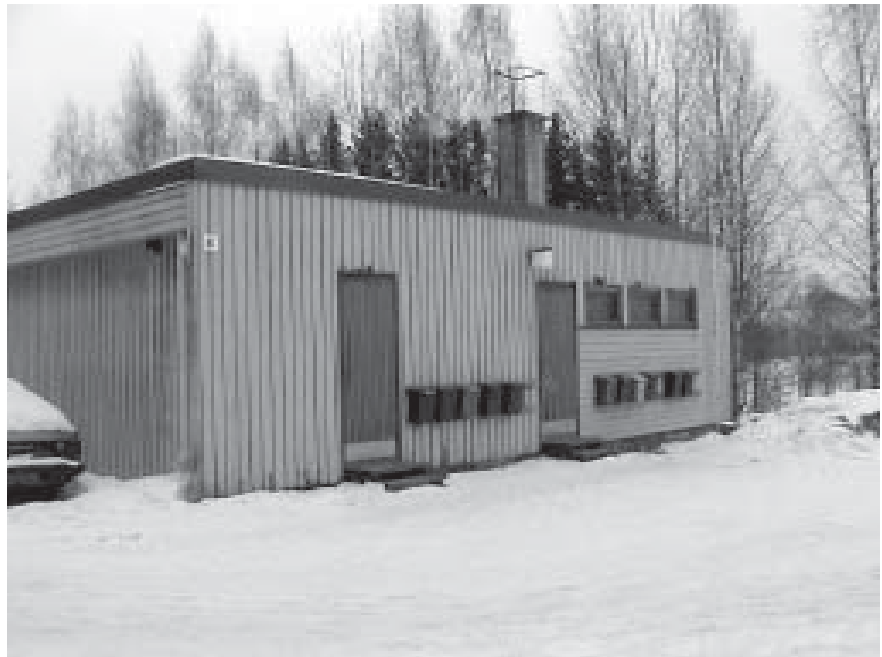
Pruukinrinne sai paljon mainintoja turvattomuudesta ja epäsiisteydestä.

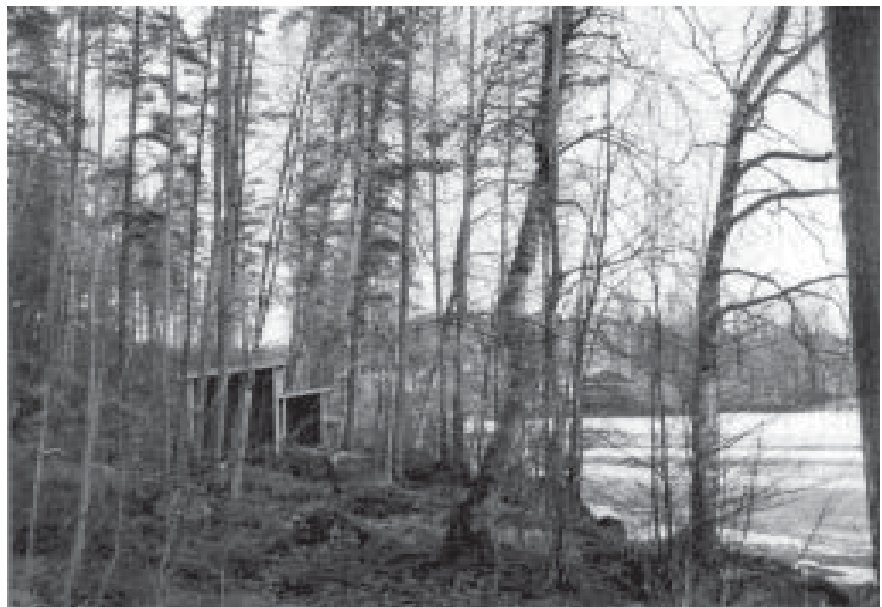
Uimaranta on esimerkki pöheikköisestä, epäviihtyisänä pidetystä luonnonympäristöstä.

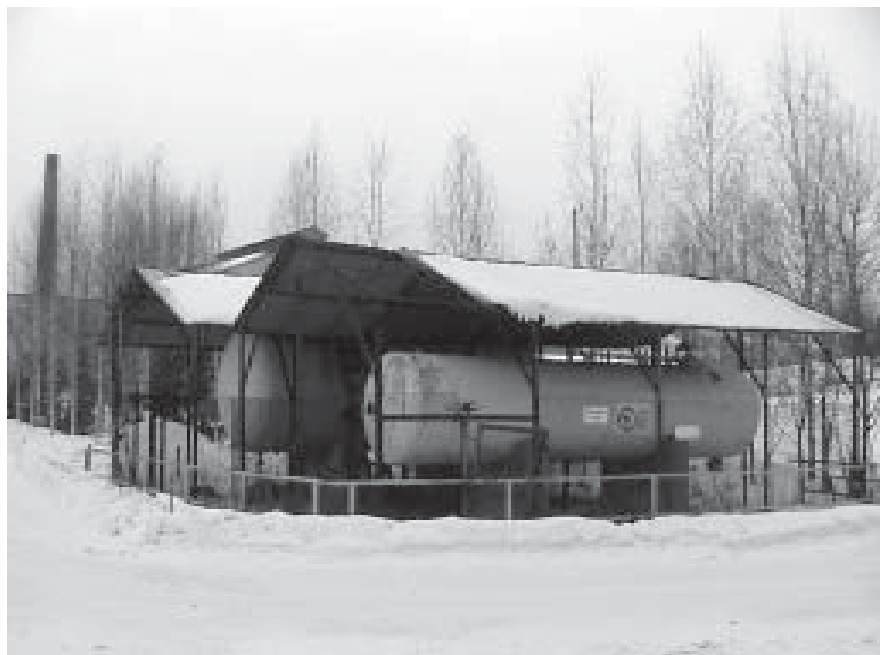
Vanhan kaasusäiliön tienoo on epäsiistiä.
