KIINTEISTÖLOMAKE

Kylä	Onkkaala	Kiinteistötunnus	635-424-2-128
Kunta	Pälkäne	Alue	
Osoite	Hiissantie 9	Peruskartta	2141 04
Aluetyyppi	Haja-asutusalue	Itäkoordinaatit	2515625 KKJ
Kohdetyyppi	maatila	Pohjoiskoordinaatit	6802833 KKJ
Hist. tilatyyppe	lohkotila	Rakennusten lkm	13
Nykyinen tilatyyppe	tila	Inventoitu	6

VALOKUVAT

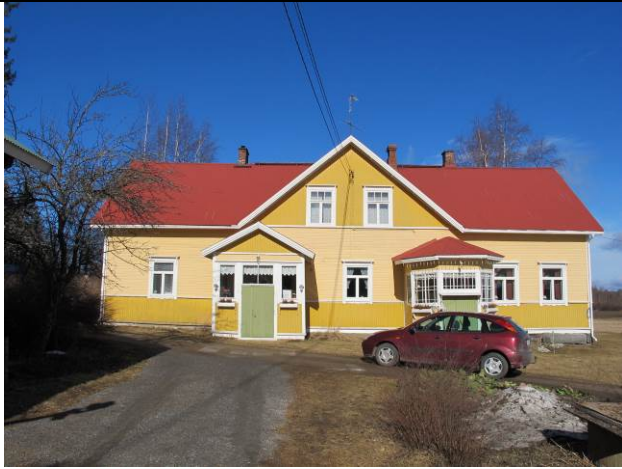
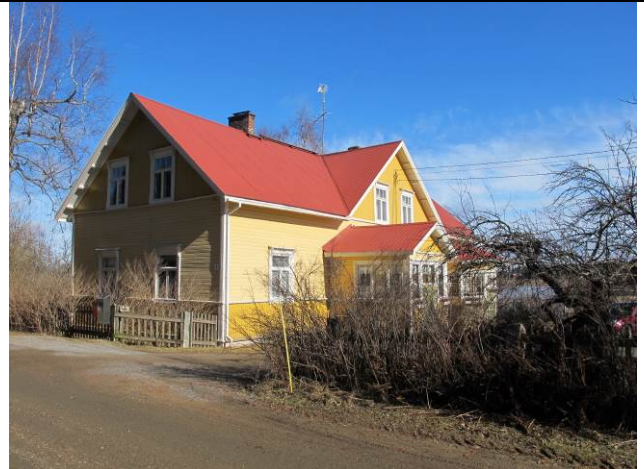
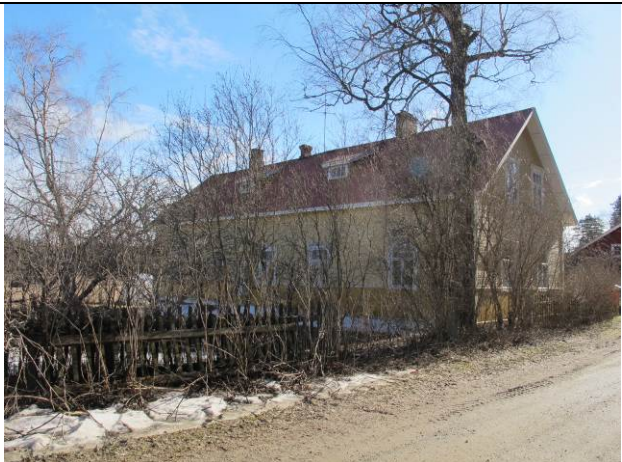
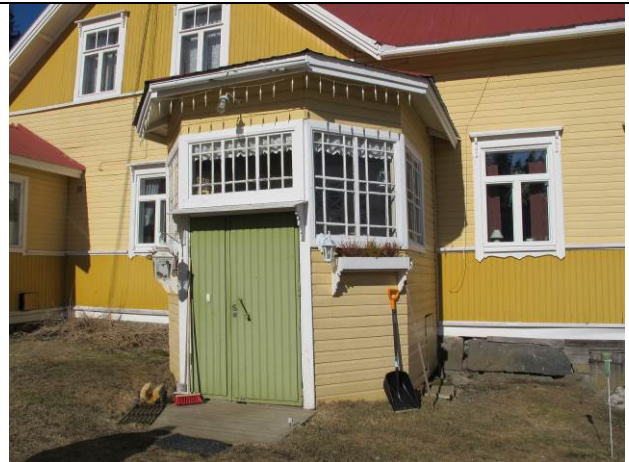
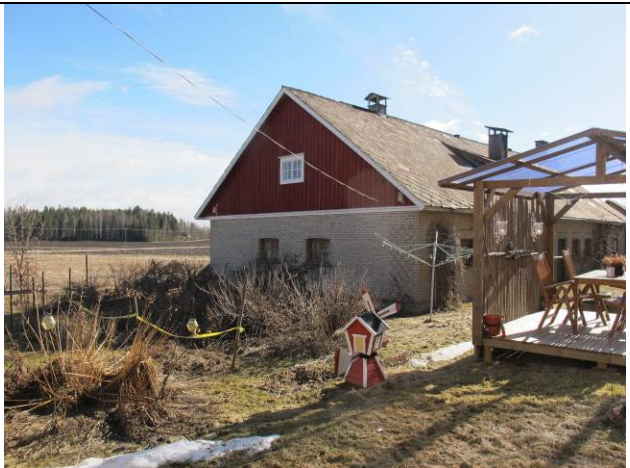
424-2-128 Yli-Hiissa päärakennus 1 idästä 2013

424-2-128 Yli-Hiissa päärakennus 1 kaakosta 2013

424-2-128 Yli-Hiissa päärakennus 1 lännestä 2013

424-2-128 Yli-Hiissa päärakennus 1 kuisti idästä 2013

Yli-Hiissan pitkänomainen päärakennus on lähes symmetrinen, leveällä poikkipäädellä varustettu ja edustava hirsirakennus. Verhoilu on tehty erisuuntaisilla paneeleilla. Alareunassa on leveä helmalista. Rakennuksen ulkonäkö viittaa enemmän 1800-luvun loppupuolelle kuin 1900-luvun alkuun. Pihan puoleisella sivulla on kaksi kuistia: eteläinen kuisti on suorakulmainen lasikuisti ja pohjoinen uusgotiikan aikaan suosittu mutterikuisti. Alakerrassa on sisäänaukeavat T-ikkunat, ullakkokerroksessa ilmeisesti alkuperäiset sisään-ulos-aukeavat T-karmi-ikkunat, joiden ylälasit on kolmiosainen ja siten tyyliään rakentamisajankohdan mukaiset. Päärakennus erottuu kauas avoimessa maisemassa.

Päärakennus on koottu kahdesta vanhasta rakennuksesta, mistä selvänä merkinä ovat kaksi erilaista kuistia. Vuonna 1947 rakennus on perusteellisesti korjattu. Katto on ollut aluksi pärettä, sitten tiilikate ja n. 1983 kate on muutettu jonkin verran saumapeltiä muistuttavaksi profiilipeltikatteeksi. Sisälle on tehty saunaosasto 1973. Ikkunat on uusittu n. 2009, jolloin myös kuistit on korjattu.

Lisätietoja, toimenpidesuositt. Rakennusajalle ominaiset piirteet, kuten suorakulmainen hahmo, kuistit, ikkunoiden puitejako ja ulkoverhouksen jäsentely tulisi säilyttää.
 Sisällä ei käyty.

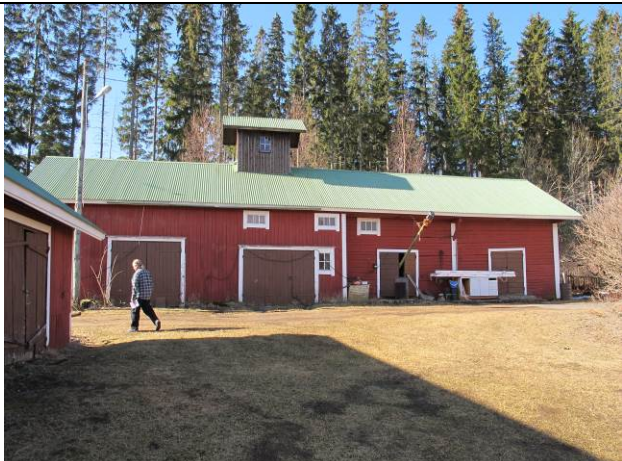
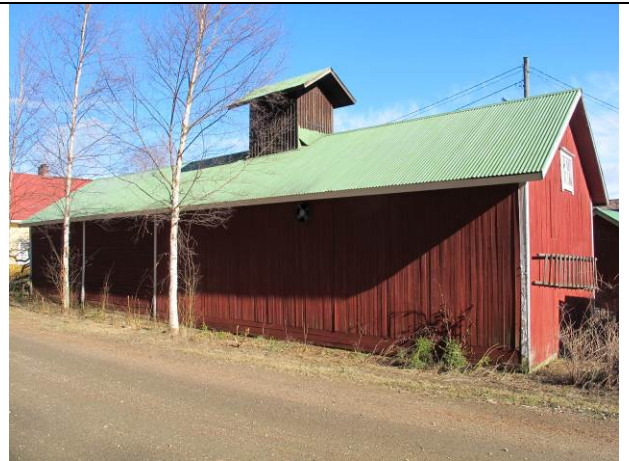
424-2-128 Yli-Hiissa aitta-kuivuri 2 lännestä 2013

424-2-128 Yli-Hiissa aitta-kuivuri 2 pohjoisesta 2013

Miespihassa oleva aitta-kuivuri on aittaosalta hirsirunkoinen, vuoraamaton ja punamullattu ja nurkkakiville perustettu. Lyhyissä nurkissa on valkoiset nurkkalaudat. Kahden vierekkäisen aitan pariovet ovat hyvin leveää vaakapaneelia pitkin saranaraidoin. Parvella on yksi kolmilasinen haukkaikkuna. Räystä on pihan puolella pidempi kuin tien puolella. Aittaosa on todennäköisesti siirretty, 1800-luvulla tehty aitta.

Pystylautoitettu kuivuriosa on runkosyvyydeltään vähän aittaa suurempi ja rankorakenteinen, ja sen sokkeli on betonia. Leveät pari- ja taitto-ovet ovat pystylautaa ja saranaraidat pitkät. Kuivurin tornin seinät ovat maalaamatonta peiterimalaudoitusta. Vihreäksi maalattu aaltopelti kattaa koko rakennuksen samanlevyisenä.

Lisätietoja, toimenpidesuositt. Aitta-kuivuri tulee kunnostaa perinteisin menetelmin ja mahdollisimman paljon alkuperäistä materiaalia säästäten.

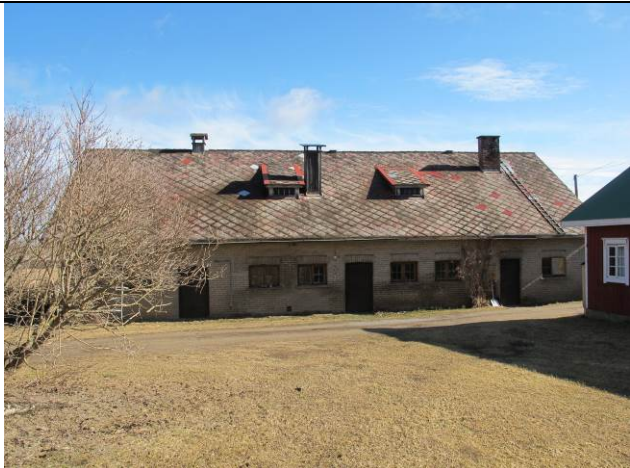
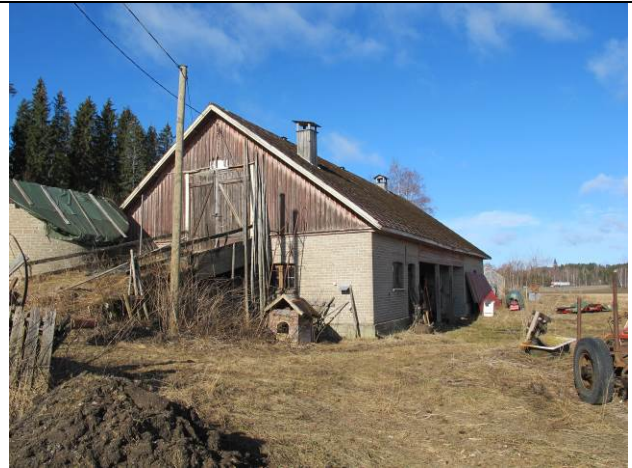
424-2-128 Yli-Hiissa navetta-varasto 3 etelästä 2013

424-2-128 Yli-Hiissa navetta-varasto idästä 2013

Entinen navetta on puhtaaksi muurattua sementtitiiltä tasakertaan asti. Ikkuna- ja oviaukot on holvattu. Heinäparvella päädyt ovat rankorakenteisia ja peiterimalaudoituksella vuorattuja. Ajosilta ja rehutorni sen vieressä ovat navetan itäpäädyssä. Loivaan rinteeseen sijaitsevan navetan pohjoissivulla eli pellon puolella on avoin suoja kalustolle. Jyrkähkössä katossa on kaksi kattolyhtyä ja puisia ilmanvaihtotorvia. Ikkunat ovat melko pieniä ja neliruutuisia.

Katto on päällystetty kuitulevyillä ilmeisesti 1952 tehdyssä remontissa.

Navetta tulee kunnostaa perinteisin menetelmin ja mahdollisimman paljon alkuperäistä materiaalia ja tyypillisiä rakennusosia, kuten ajosilta ja rehutorni, säästäen. Kattomateriaalin valintaan tulee kiinnittää erityistä huomiota.

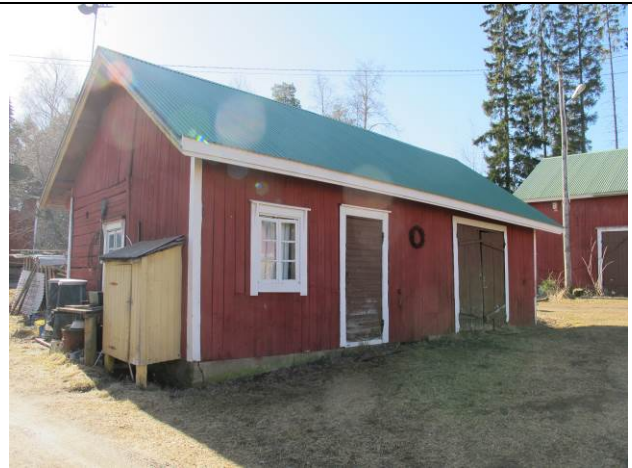
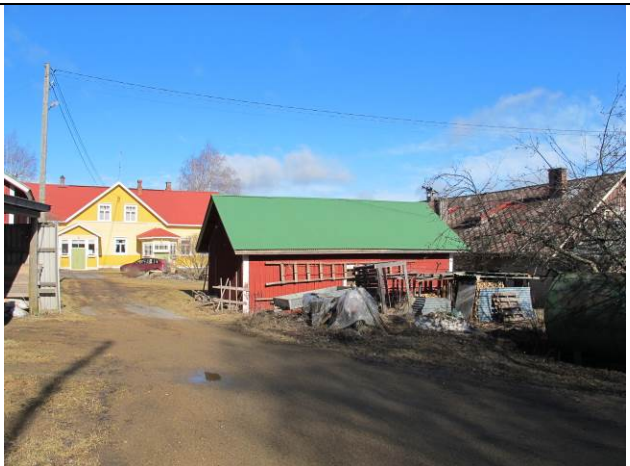
424-2-128 Yli-Hiissa sauna-liiteri 3 luoteesta 2013

424-2-128 Yli-Hiissa sauna-liiteri 3 idästä 2013

Saunan osa on vuoraamatonta, lyhytnurkkaista hirttä valkoisin nurkkalaudoin. Liiteri ja pu-
keutumisosa ovat rankorakennetta ja vuoraus punamullattua pystylautaa. Saunan ovi on
vaakapaneloitu, liiterin pariovet pystylautaa. Ikkunat ovat sisään- ulos-aukeavat, kuusiru-
tuiset ja ilmeisesti alkuperäiset. Katolla on tuuliviiri.

Lisätietoja, toimenpidesuositt. Sauna olisi hyvä säilyttää ja kunnostaa alkuperäisiä rakennusosia hävittämättä.

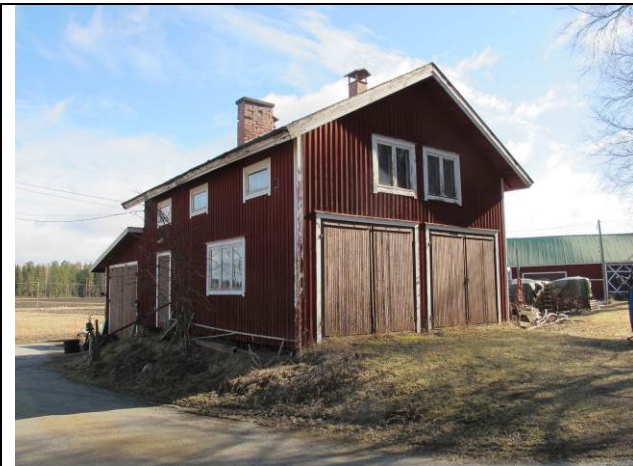
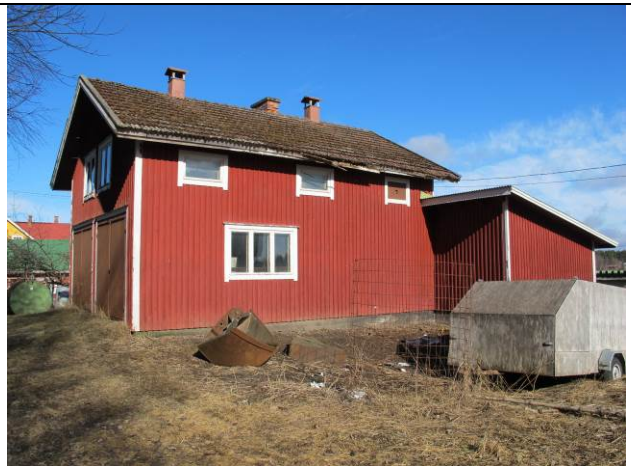
424-2-128 Yli-Hiissa traktoritalli 6 lounaasta 2013

424-2-128 Yli-Hiissa traktoritalli 6 kaakosta 2013

Rakennus on pienehkö, kaksikerroksiseksi matala. Pohjoispäädystä on pulpettikattoinen laajennus traktorille. Seinät ovat punamullattua peiterimalaudoitusta. Eteläpäädyn suuret pariovet ovat kapeaa pystypaneelia. Ikkunat ovat kaksi- tai kolmiosaiset, pystykarmilliset. sisään- ulos-aukeavat. Sementtitiilikatto on sammaloitunut ja se aiotaan uusia.

Traktoritalli olisi hyvä säilyttää osana pihapiiriä.

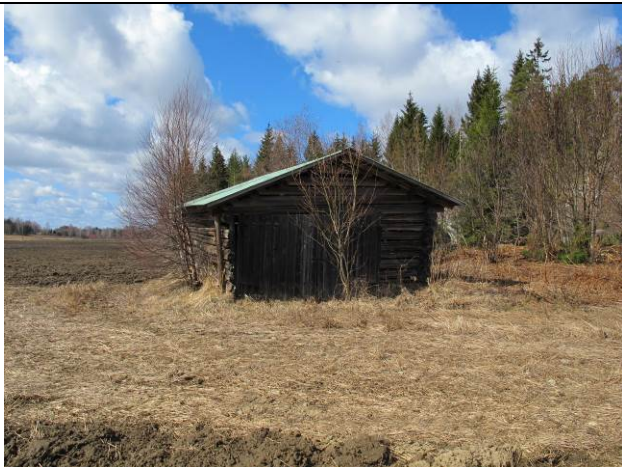
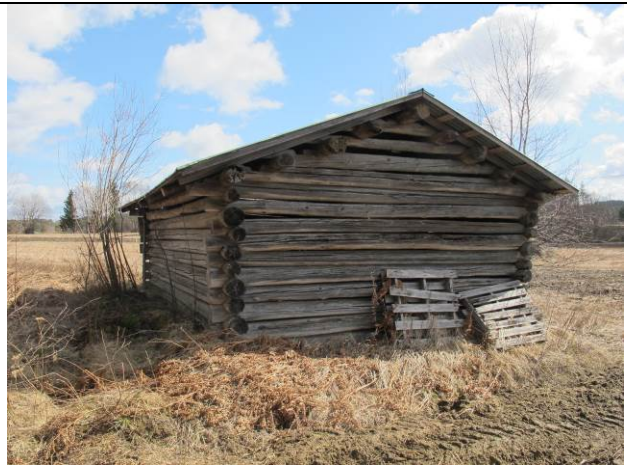
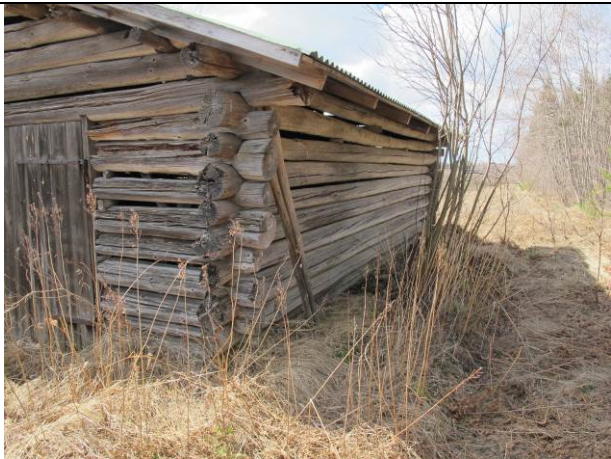
424-2-128 Yli-Hiissa lato 12 idästä 2013

424-2-128 Yli-Hiissa lato 12 lännestä 2013

424-2-128 Yli-Hiissa lato 12 koillinen
nurkkasalvos 2013

Heinälato on tehty pyöröhirrestä koirankaulasalvoksin harvaseinäiseksi. Kaikki seinät on rakennettu liuhalle, ts. ulospäin kallistuviksi. Vuoliaiset kannattavat kattoa. Suuret pariovet itäpäässä sijaitsevat epäkeskeisesti. Pystylaudoitetuissa ovissa on pitkät takorautasaranat. Nurkkakivet ovat lähes maahan hautautuneet. Lato on maalaamaton.

Heinälato tulisi säilyttää ja kunnostaa varoen. Tilan toinen samantyyppinen lato (rakennus nro 13) on huonokuntoinen ja ilman ehjää kattoa.

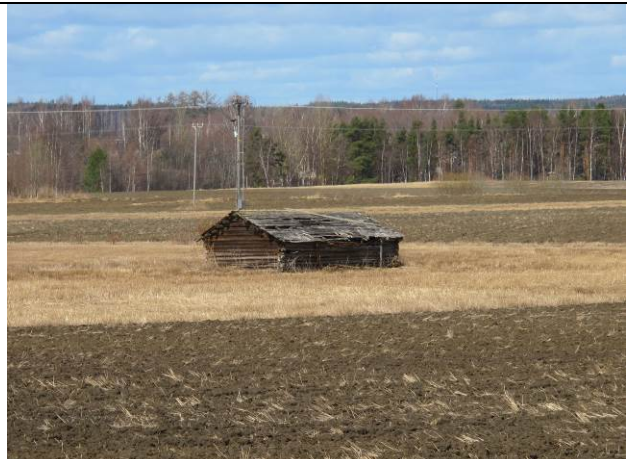
1. Päärakennus (ks. rakennuslomake)
 2. Aitta-kuivuri (ks. rakennuslomake)
 3. Navetta (ks. rakennuslomake)
 4. Sauna (ks. rakennuslomake)
 5. Autokatos peltiä, loiva pulpettikatto
 6. Traktoritali-varasto (ks. rakennuslomake)
 7. Kalustosuojaja, matala ja pulpettikattoinen
 8. L-mallinen lato. Ovissa ristikkotuenta.
 9. Viljasiilo, metallia.
 10. Kellari, betonirunkoinen ja pulpettikattoinen. Tehty 1970-luvulla.
 11. Lato. Rakennettu 1950-luvulla.
 12. Hirsilato (ks. rakennuslomake)
 13. Hirsilato. Samaa mallia kuin lato 12, mutta huonokuntoinen.
- Lisäksi pihan laidalla on kasvihuone.

424-2-128 Yli-Hiissa lato 13 kaakosta 2013
