Sastamala Kiikoiskosken ja Putajankosken kulttuurimaisema- ja muinaisjäännösselvitys 2013

Tilaja: Hämeen elinkeino-, liikenne- ja ympäristökeskus

Tekijät: Mikroliitti Oy, Timo Jussila

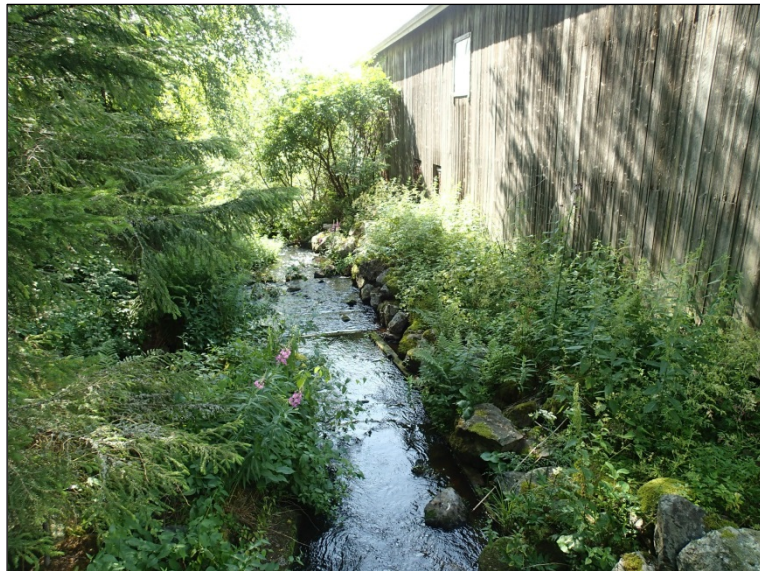
Alueen maiseman ominaispiirteet koostuvat lähes pelkästään 1900-luvun lopun ja nykyajan toiminnasta. Alueen maiseman ominaispiirteenä on perattu ja muokattu koskiuoma ja uoman perkauksessa syntynyt louhintajäte joka on osin ladottu kosken laitamille osin levitetty maapohjaksi, sekä kosken ympärillä oleva luonnontilainen ja luontaisesti paikalle kasvanut sekametsä. Kosken itäpäässä on itäpäässä 1970 tehty säännöstelypato. Sivuuoman pohjoispuolella maisemaa hallitsee nykyaika – hoidettu ja nurmikkoinen pihapiiri jossa länsiosassa louhintajätteen huolellisesti tehtyjä kivilatomuksia. Pihan lounaiskulmassa on hyväkuntoinen, hirsikehykselle tehty lautavuorattu vanha (1900-l) myllyrakennus, joka vaikuttaa olevan varastokäytössä. Rakennuksessa ei ole mitään erityistä ja se sulautuu maisemaan piharakennuksena. Kyseessä on betonipilareiden päälle tehty lautarakennus, maalaamaton. Peruspilareiden välissä on paikoin kiveystä – mahdollisesti vanhaa kiviperustaa.

Vanha myllyrakennus sivu-uoman pohjoisrannalla. Länteen.

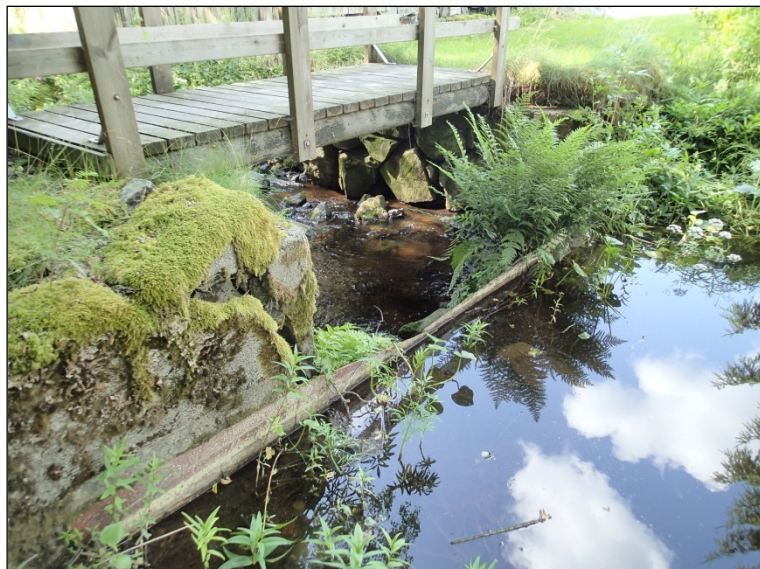
Sivuuoma myllyrakennuksen kohdalla ja siitä länteen on rappeutunut ja vähävetinen. Uomassa on havaittavissa kivisen patorakenteen jäänteitä myllyn itäpuolella olevan sillan länsipuolella missä nyt on vesivanerista tehty vaatimaton pohjapato. Ehjää kivistä tehtyä patorakennetta ei uomassa ole missään. Sillan länsipuolella kapeassa uomassa on puurakenteen jäänteitä jossa parrut on kiinnitetty toisiinsa rautapultein. Sivuuoman pohjoisrannassa oleva myllyrakennus on nyt pihamaalla ja sitä ympäröi nurmikko. Kauempana on moderni omakotitalo sekä vanhempi talorakennus, sekä ulkorakennuksia. Pihamaa on nurmikkoa modernein koristuksin. Myllyn itäpuolinen sivuuoman varsi on pusikkoinen ja eteläpuolinen uoman ympäristö tiheää ja hoitamaton, luonnontilaista pusikkoa.

Lautarakenteista pohjapatoa sivu-uomassa myllyn itäpuolella. Sillan betonirakenteita vas.

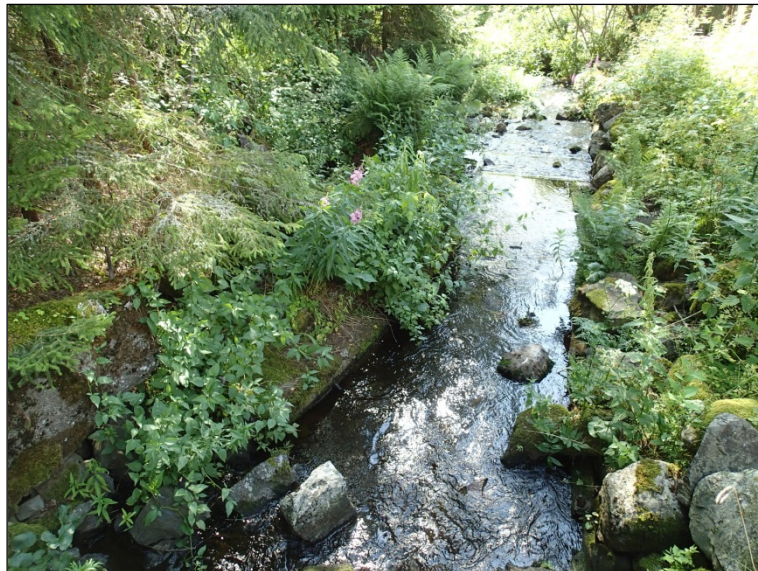
Alueen rakenteita kartoitettiin v. 2008. Tuolloin todettiin, että pääuoman alueella ei ole säilynyt mitään merkkejä tai rakenteita vanhemmasta toiminnasta. Sivuuoman länsiosassa, vielä pysytyssä olevan myllyyn liittyneen rakennuksen kohdalla on jäljellä 1900-luvun myllyn rakenteiden jäänteitä, mm. betonisia siltarakenteita ja pieni betonirakenne uoman varrella.

Sivu-uomaa myllyn kohdalla (joka oik.) uoman eteläreunalla betonirakenteiden jäänteitä. Kaudempänä pohjapato.

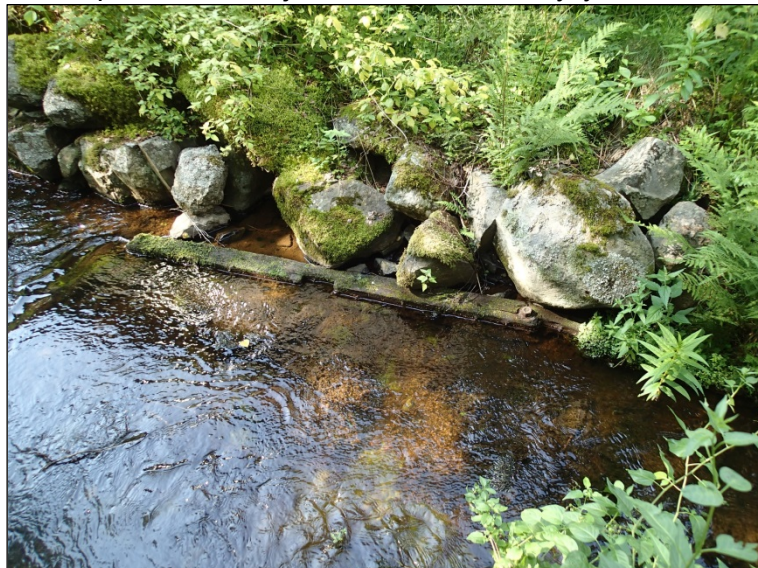
Alla: puurakenteen jäänteitä uomassa myllyn kohdalla.

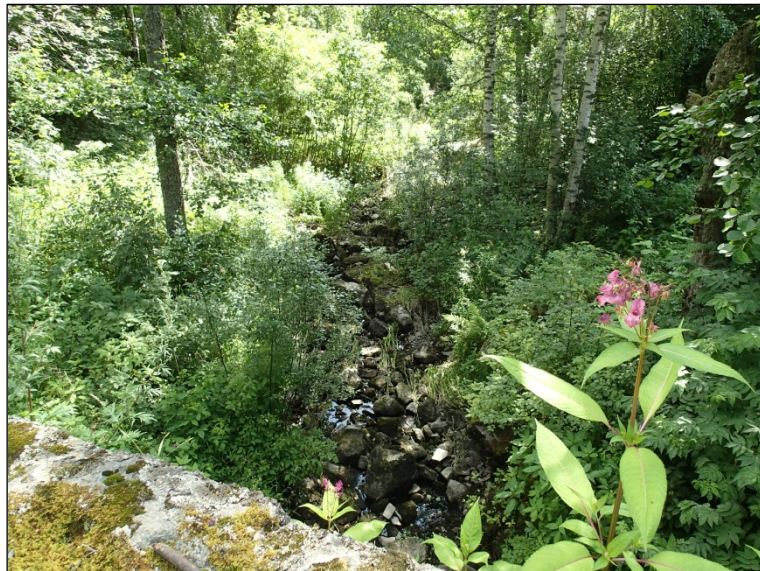
Kosken itäpuolella on sahalle johtava sivu-uoma. Sivuuoma alkaa pohjoisesta n. 70 m ennen koskipaikkaa ja siltoja. Pääuoman ja sivu-uoman väliin jäävän saaren laajuus pituus on n. 100 m ja leveys vaihtelee 25-50 m. Nyt lähes vedetön sivu-uoma on osin maahan kaivettu ja kallion läpi louhittu kaivanto jonka leveys on n. 4-6 m kaivannon reunoilta. Koskisaaren pohjoisosa on pinnaltaan louhintajättekiven ja perkauskivikon peitossa. Maasto on tasaista. Kasvillisuus luon-

Sivu-uoma sen ylittävältä kivisillalta etelään

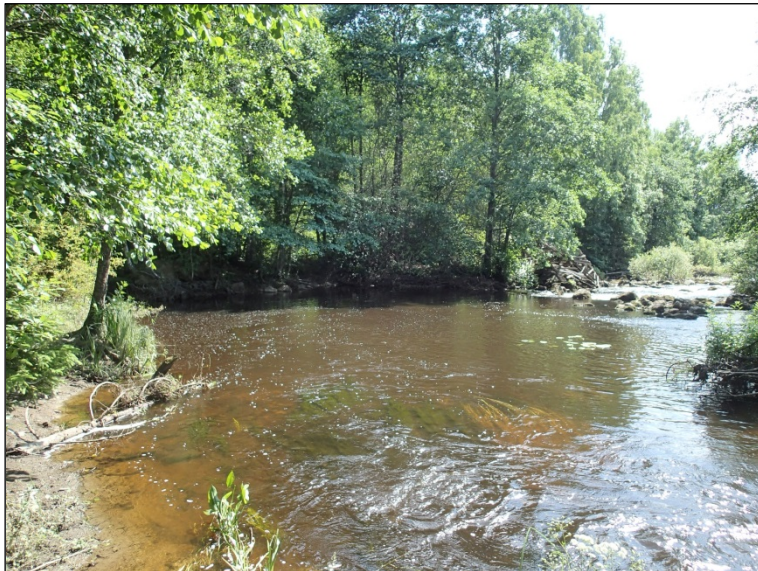
Suvantoa ensimmäisen kosken eteläpuolella. Sahan rauniot vastarannalla. Etelään.

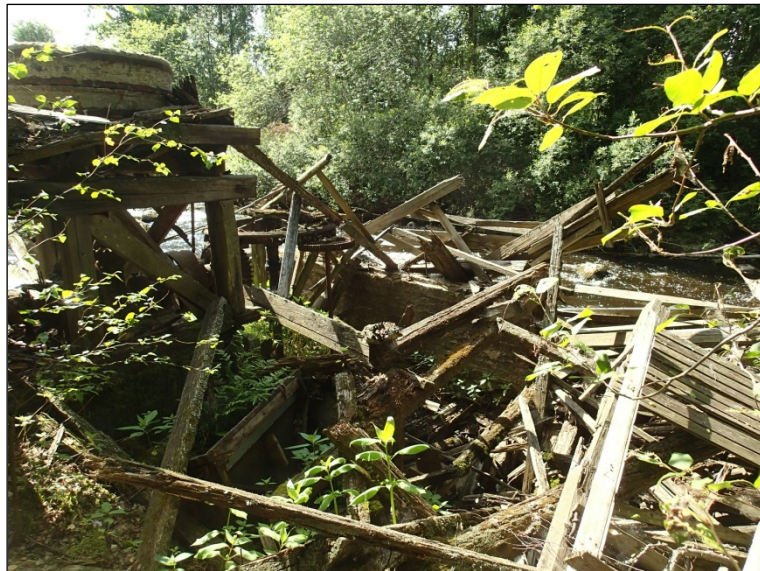
Kosken eteläpäässä on leveämpi suvanto, jonka itäosa on em. patovallin jäänteiden takana. Suvannon eteläpuolella on pienempi koskipaikka jonka keskellä ilmeisesti raivattu kivikko. Tämän eteläisen koskikapeikon itärannalla on patovallin jäänteiden eteläpuolella sahan rauniot. Aivan rannassa on betoniperustainen sahamyllyn koneisto ja sen jäänteet. Koneiston jäänteet ovat sortuneen lauta- ja hirsirakennuksen jäänteiden seassa avoimena. Puurakenteet ovat lahoja tai lahoamassa. Raitainen koneisto ruosteinen mutta ainakin osaksi ehjän näköinen. Rakenteiden pohjoispuolella on patovallin kivikkoa joka tiheän kasvillisuuden peitossa. Kasvillisuus on leviämässä myös sahamyllyn koneistorakennuksen raunioihin. Raunioiden vielä ehjän (mutta lahoavan) hirsikehikon päälle on nostettu myllynkiviä. Rauniot ovat vaarallisessa kunnossa, eikä sen sisäosia ole mahdollista sen nykyisessä tilassa tarkemmin tutkia.

Sahan koneistorakennuksen romahtaneita rakenteita jossa rautaisen koneiston osia ehjänä jäljellä.

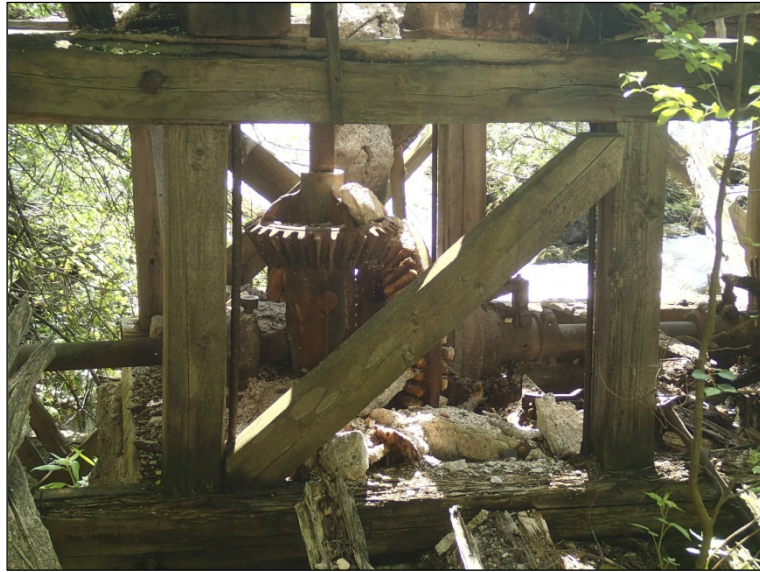
Sahan koneistorakennuksen raunioita.

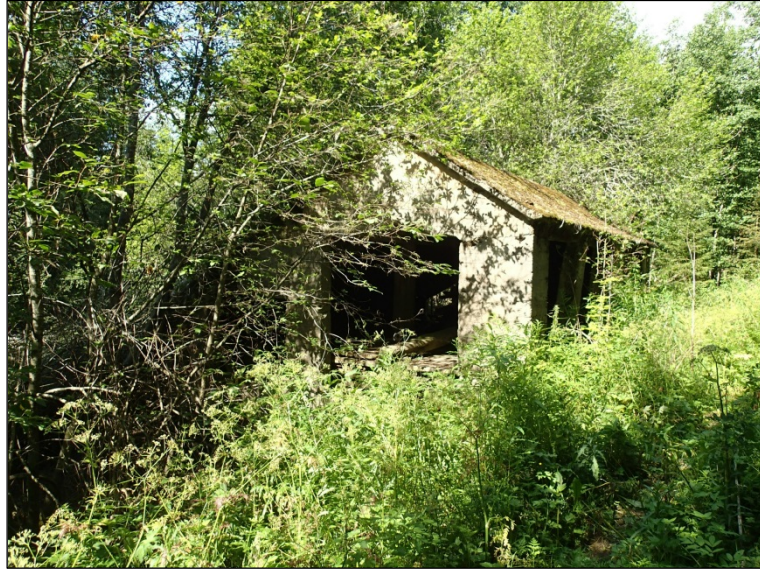
Koneistorakennuksen jäänteiden kaakkoispuolella on uoman rinteeseen rakennetun saharakennuksen rauniot. Rakennus on betoniharkoista tehty ja siitä on jäljellä vain betoninen runko. Katto on sammalpeitteinen ja reikäinen. Tiheä leppäpusikko on valtaamassa rakennuksen ja peittää sen seinustat. Itäpuolella missä on kosken rantaan ja sen viertä etelään kulkevan tieuran jäänteet rakennus on avonainen ja vain korkean aluskasvillisuuden ympäröimä. Rakennuksen raunio on vaarallisessa kunnossa.

Saharakennuksen raunio etelästä.

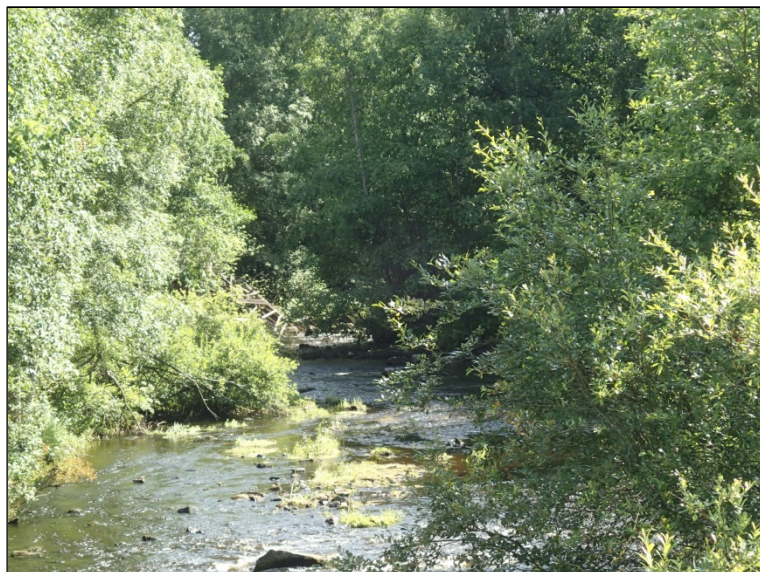
Putajankoskea sillan eteläpuolelta lounaaseen taustalla keskellä joenmutkan vas. puolella hämmöttää sahan raunioita.
