Itsenäisyydenkatu 7-9,
Suomen Työväen Säästöpankin toimitalo

RAKENNUSHISTORIASELVITYS

Arkkitehtitoimisto Neva Oy

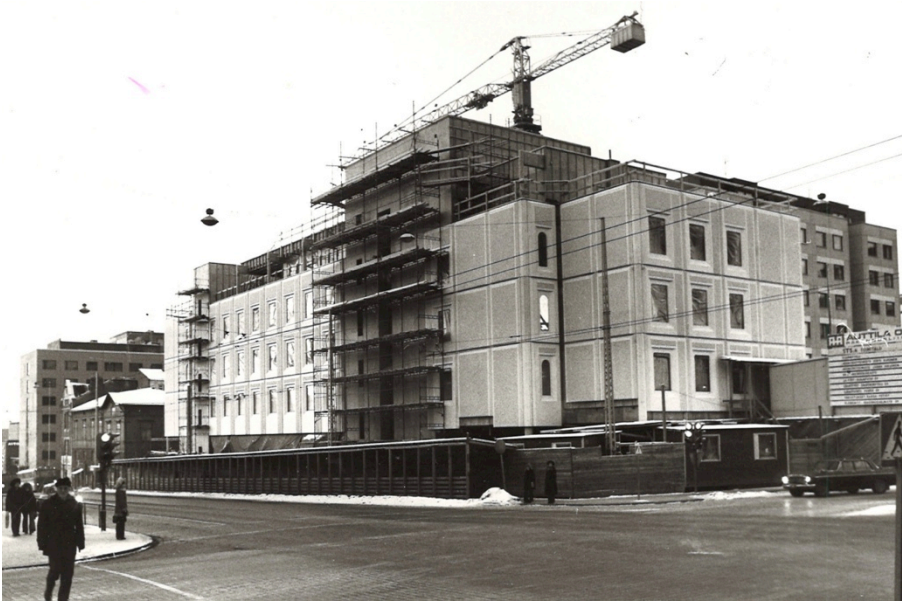
Kuva 4 Rakentamisvaihe vuonna 1975. Kuva Tampere-Seuran arkisto.

- Rakennuksen julkisivut ovat pääosin betonielementtipintaisia, porrashuoneiden osalta alumiinilevyypintaisia.
- Rakennuksessa on maanalainen kellarikerros, joka on perustettu betonilaatan varaan. Sokkelit ovat graniittia.
- Rakennuksessa on betonipilarirunko, betoniset välipohjat ja kevyet ulkoseinät. Väliseinät ovat osin kantavia, osin kevyitä levyseiniä. Katto on tasakatto.
- Pankkisalissa on ollut marmorilattia sekä koriste-elementtejä seinillä. Konttorissa on lisäksi ollut taiteilija Eino Aromaan tekemä kuparitaulu Tampereen tehdasmaisemasta vuodelta 1845³.

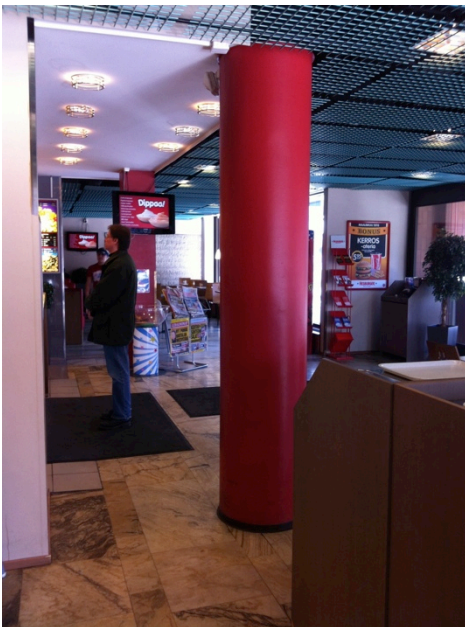
Kuva 7 Pankkisali nykytilassa pikaruokaravintolana.

Rakennus on arkkitehtuuriltaan erikoinen, omalaatuinen rakennus. Vaikka rakennus on toteutettu rakennusajalleen tyypillisesti elementtirakenteisena, arkkitehtuuri on varsin monimuotoinen ja poikkeuksellinen. Rakennuksen ulkoarkkitehtuuri on säilynyt pääosin alkuperäisessä asussaan, mutta sisäpuoliset muutostyöt ovat olleet todella laajoja. Esimerkiksi pankkisali on nykyisellään pikaruokaravintolan ravintolasalina, eikä alkuperäisestä sisustuksesta ole jäljellä kuin marmorilattia ja seinäreliefit.
