Knuutilan Navetta

Rakennushistoriaselvitys

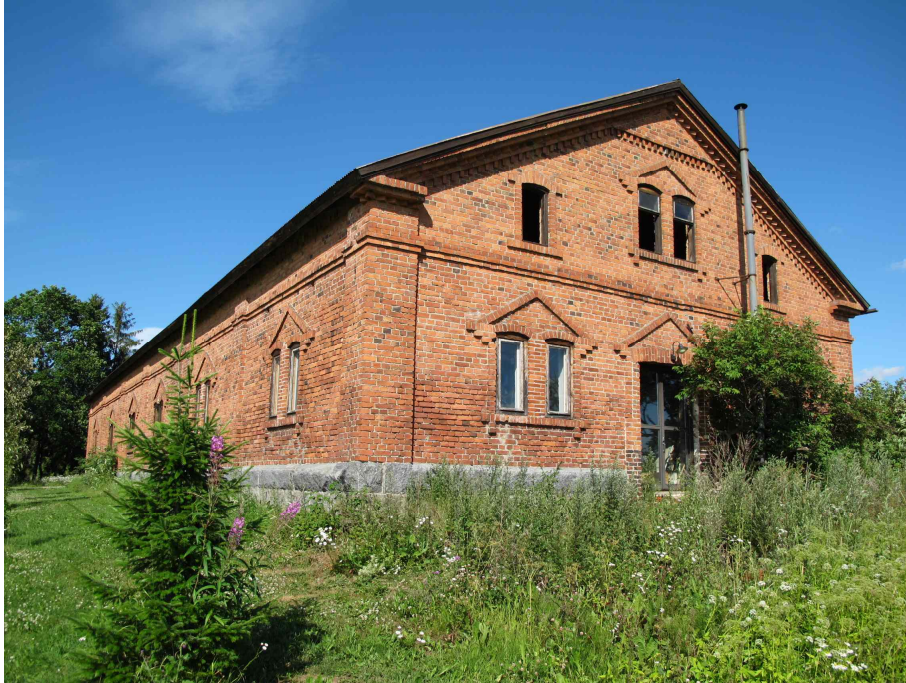
Kuva 5 Navetta lounaasta katsottuna

Navetta on komea 40 metriä pitkä ja 14 metriä leveä suorakulmainen karjasuojaksi tehty rakennus. Kantava runko muodostuu paksuista tiilimuuriseinistä sekä rakennuksen sisällä puupilareista ja – palkeista. Väli- ja yläpohjan rakenteet ovat puuta. Yläkerrassa ovat ulkoseinät alakertaa ohuempaa tiilimuurausta.

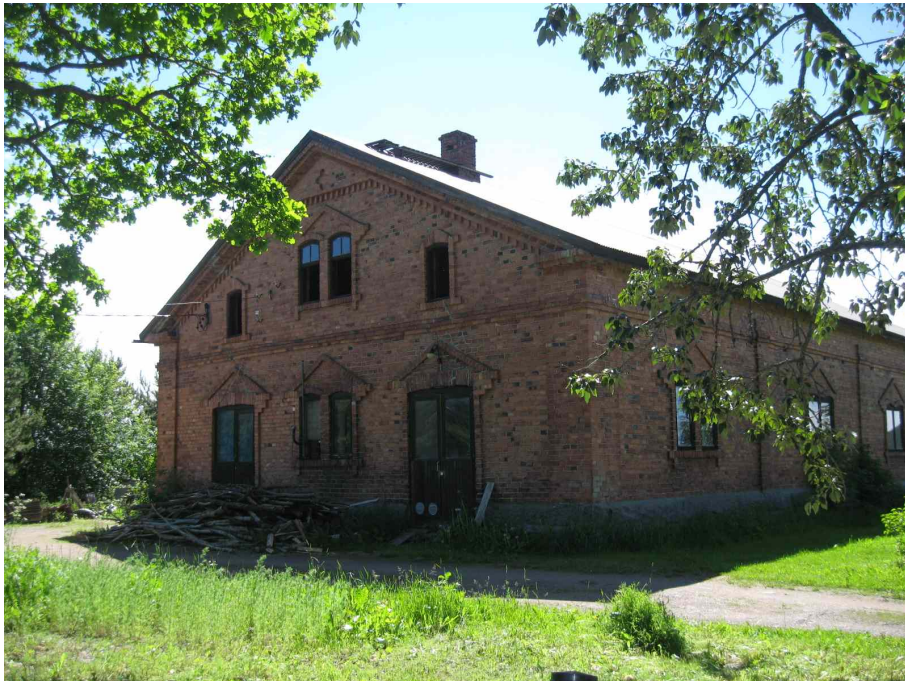
Kuva 6 Pohjoispääty

Niiden lisäksi alkuperäisenä säilyneitä osia on vain vähän, vain muutama yläkerran ikkuna pohjoispäädtyssä. Muut ikkunat ja kaikki rakennuksen ovet on aikojen kuluessa vaihdettu ulkonäöltään alkuperäisistä poikkeaviin.

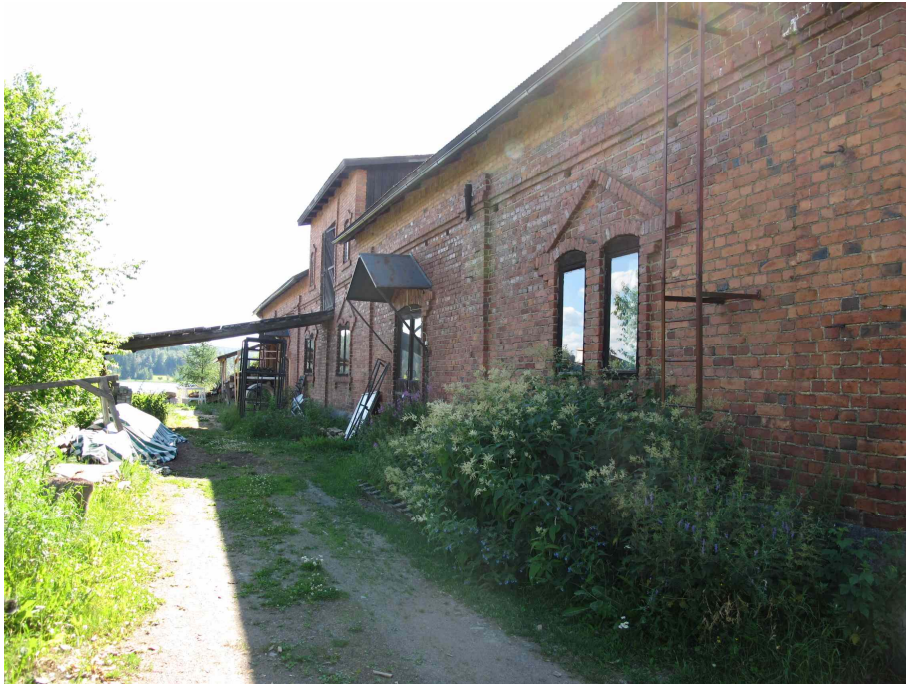
Rakennuksen itäisivulla keskellä on hevosrattaille tarkoitettu kulkusilta, jolla heiniä on viety ylisille. Tämä silta on edelleen huonokuntoisena olemassa, ja se on tarkoitus kunnostaa, varustaa kaiteilla ja säilyttää.

Kuva 7 Itäsivua, kulkusilta ylisille

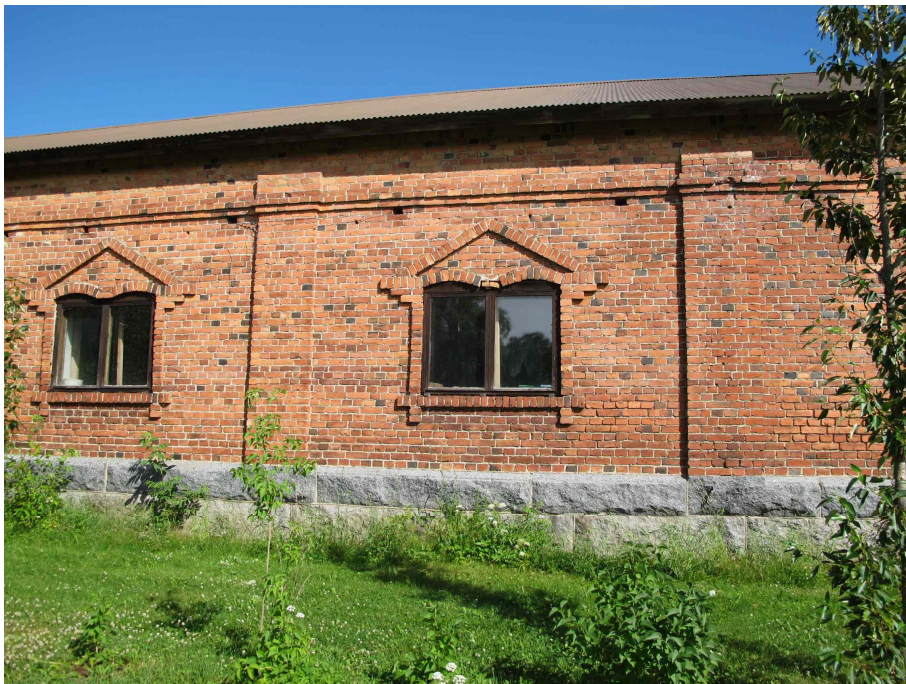
Itse rakennuksessa arvokkainta on sen kauniit tiilestä muuratut koristeelliset ulkoseinät, joissa suurin osa koristeosista on säilynyt.

Kuva 8 Julkisivujen koristeosia

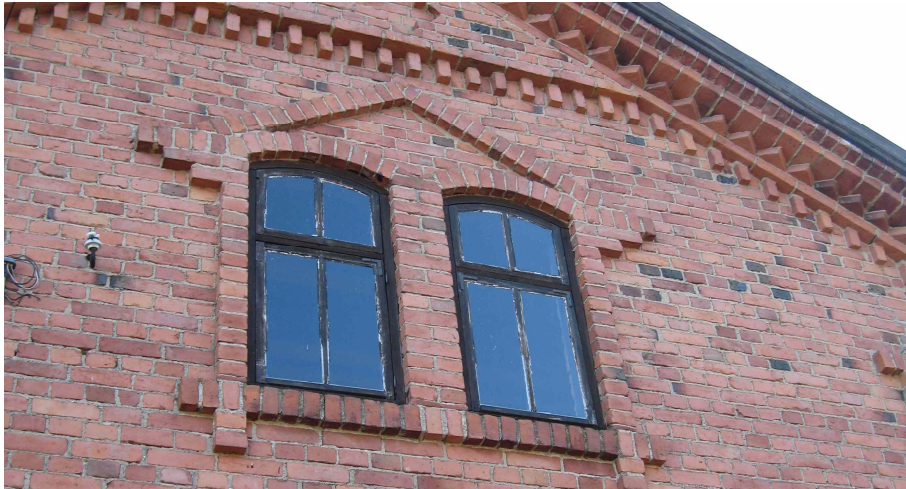
Kuva 9 Alkuperäisiä ikkunoita

Rakennuksen uudet ikkunat ja ovet teetetään puusepäntyönä erillisten suunnitelmien mukaisesti. Rakenteiden lisäksi kiinnitetään huomiota profiileihin, heloitukseen ja pintakäsittelyyn.

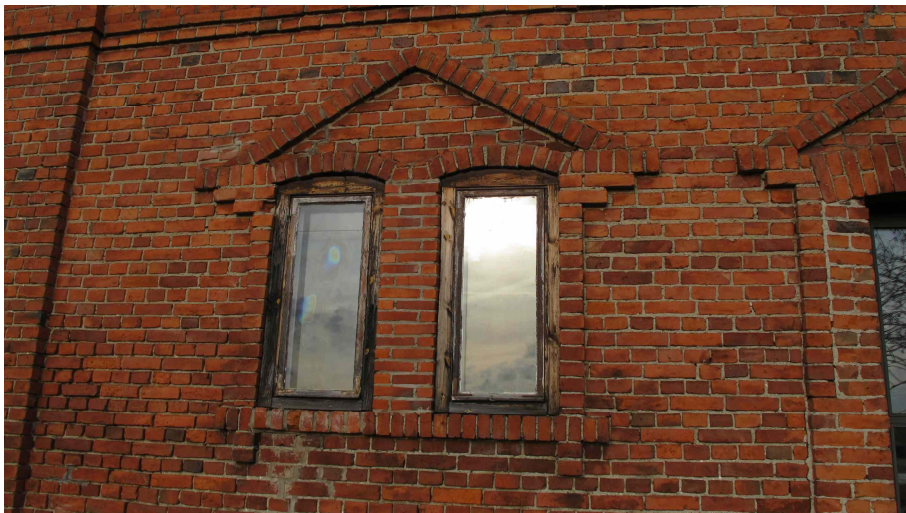
Kuva 10 Vaihdettuja ikkunoita

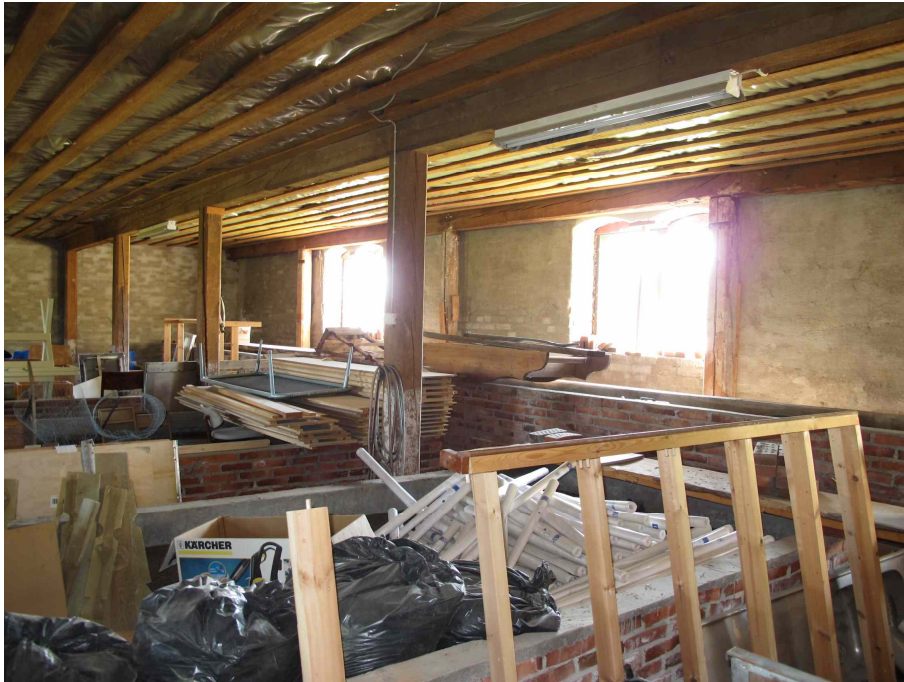
Tämän jälkeen toimi rakennuksessa Rapu-Karjalan ravunkasvattamo vuosina 1992-2003. Tällöin tehtiin rakennuksen eteläpään edustus- / asuintiloja ja pohjoispään hevostalli. Keskiosaan muurattiin altaita ravunkasvatusta varten. Piha-alueelle kaivettiin altaita ravunkasvatusta varten.

Kuva 11 Alakerta, muurattuja rapuultaita
