LENTOKONETEHDAS

## Inventointi 2016

Aku-Ville Jäntti, arkkitehti

31.8.2016

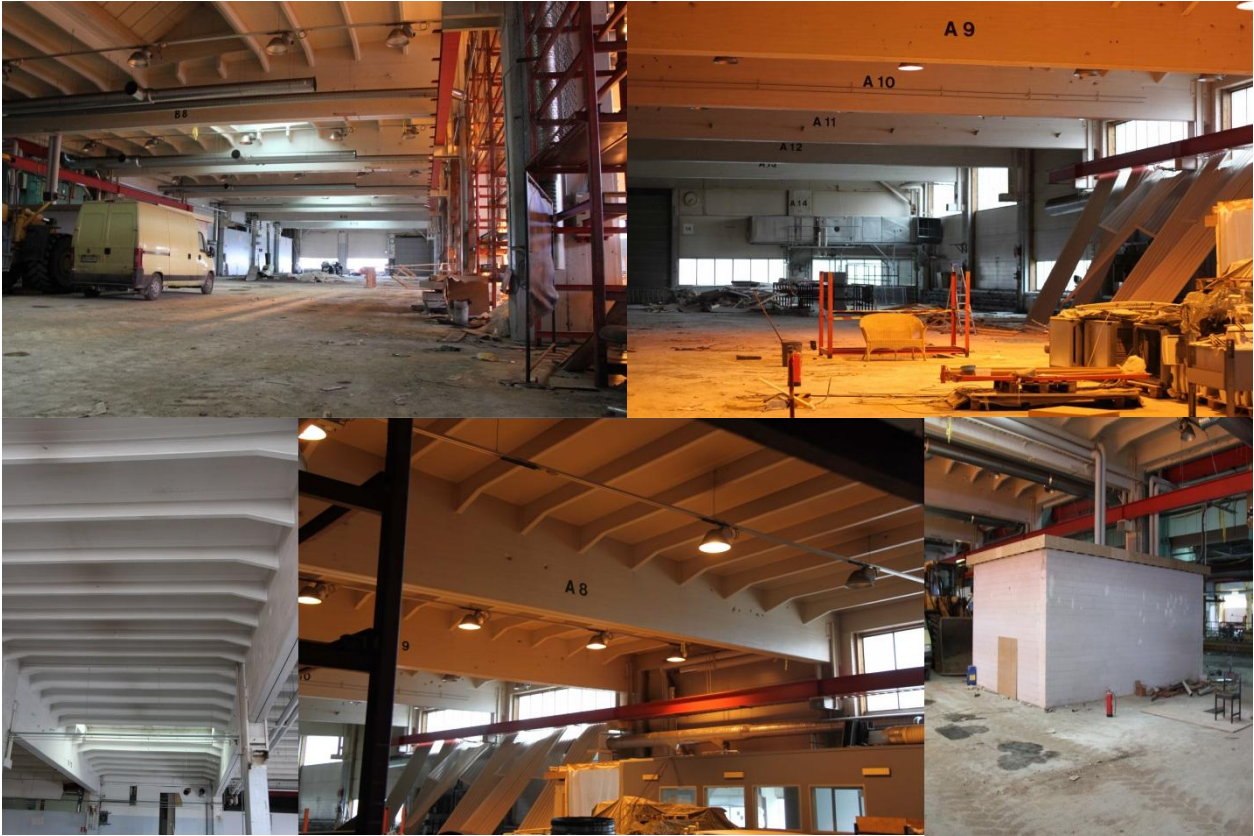
Kuvat 1-5: A-halli, itäpuoli

A- ja B-halli koostuu alkuperäisestä vuoden 1936 E-muodon sakarasta sekä sen itäpuolen pidennyksestä 1940-1941. Sillä on Lehtokonetehtaalle tyypillinen kantava betonipilari-palkkijärjestelmä. A- ja B-hallin luoma tila on avoin, leveä ja matala. Näkyvillä olevat sekundaaripalkit tuovat funktionalista tunnelmaa, etenkin kun ne on maalattu alkuperäisen tyylin mukaisesti valkoiseksi. Länsipuolen maata oli kaivettu kuvaushetkellä. B-hallin itäpuolelta löytyy osa viimeisimmistä lisäyksistä rakennukseen, vuonna 2015 valmistuneet lämmönjakuhuone (ks. kuva 5) ja mittauskeskus.

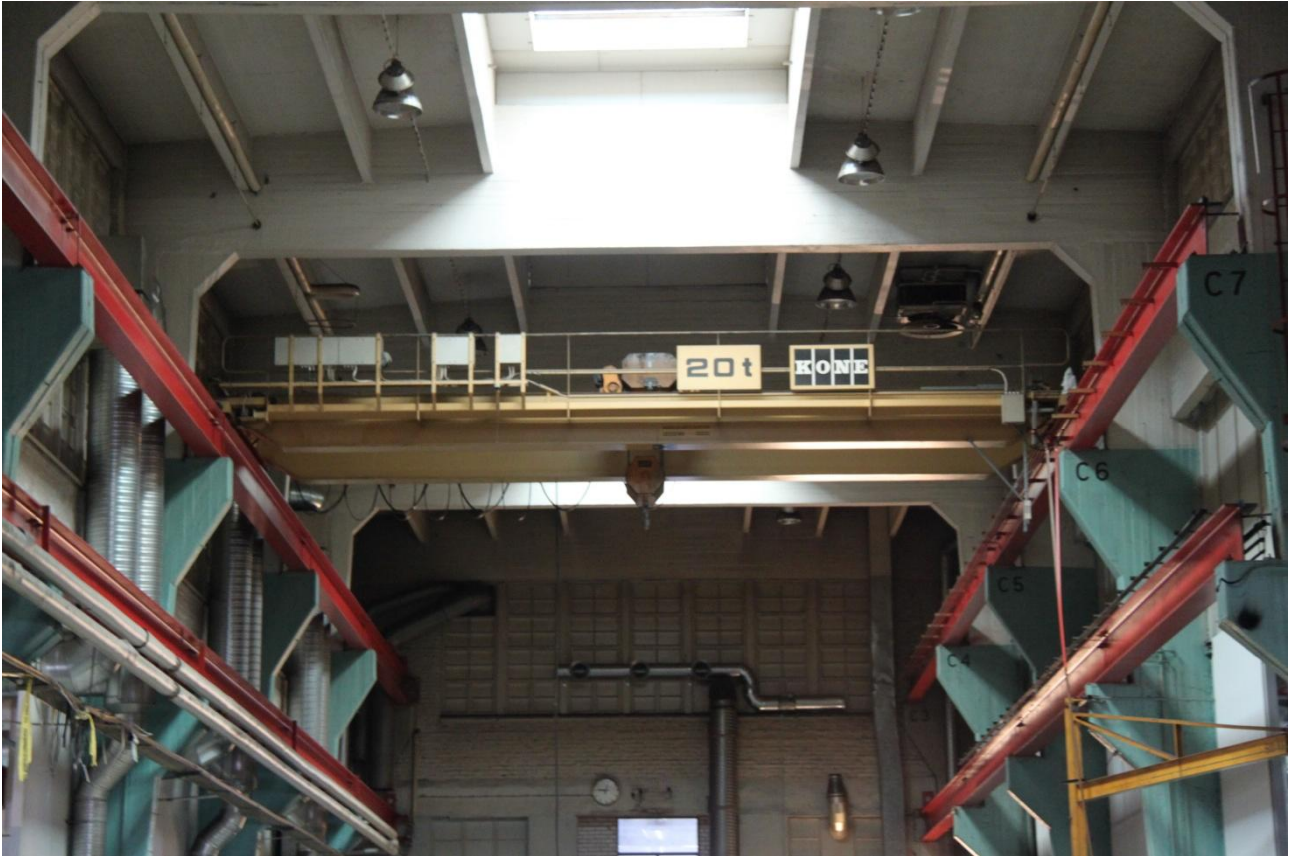
Kuva 15: C-hallin nosturi

C-halli on rakennuksen toinen jälkikäteen vuosina 1955-1956 katetuista valopihoista. Tila on A- ja B-hallia korkeampi, ja tilavaikutelma onkin pitkä ja korkea. Nostureita varten tehdyt teräspalkit yhdessä betonipilari-palkki järjestelmän kanssa hallitsevat tilan tunnelmaa ja estetiikkaa olennaisesti. Yksi nosturi oli kuvaushetkellä edelleen jäljellä katossa. Länsipuolella sijaitsee huoltomonttu. Korkeassa tilassa on säilytetty alkuperäiset klerestorio-ikkunat 1950-luvulta. Ne on kuitenkin maalattu umpeen ja peitetty ulkopuolelta.

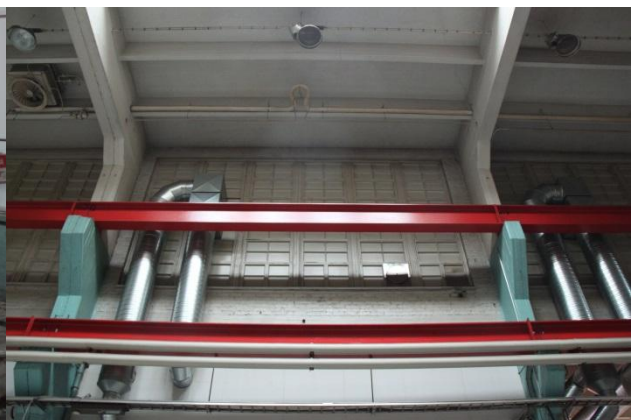
Kuva 17: Alkuperäisiä klerestorio-ikkunoita 1950-luvulta

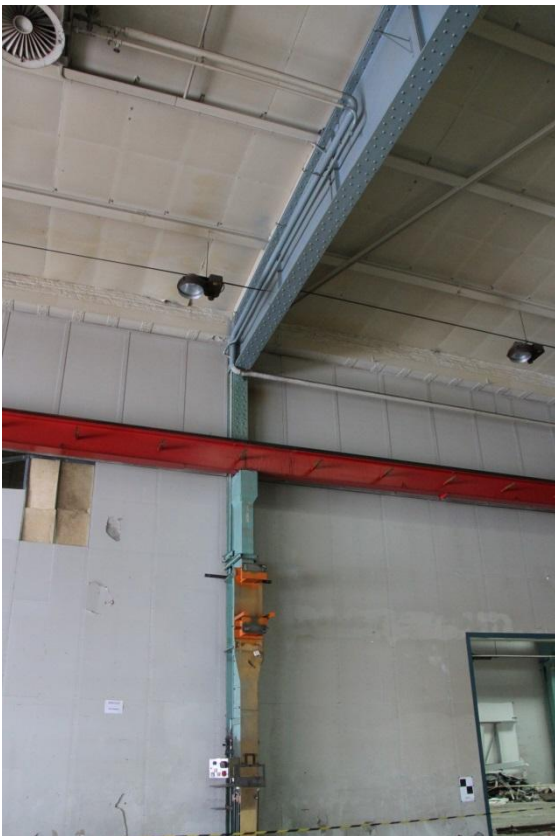
Kuva 22: Betonipilari-teräspalkki-järjestelmä, D-halli itä

D- ja E-hallien tila on kantavan rakennejärjestelmänsä vuoksi yksi Lentokonetehtaan mielenkiintoisimmista hallitiloista. D- ja E-hallit koostuvat A- ja B-hallien tapaan länsipuolen alkuperäisestä vuoden 1936 sakarasta, jota on jatkettu vuosina 1940-1941. Kuitenkin A- ja B-halleista poiketen kantavaa järjestelmää on muutettu betonisesta pilari-palkkijärjestelmästä betonipilari-teräspalkkijärjestelmään. Lähes 40 metrin jännevälin teräspalkit ovatkin vaikuttava näky ja luovat keveytensä ansiosta tilaan hyvin sopivaa lentokonemaista tunnelmaa.

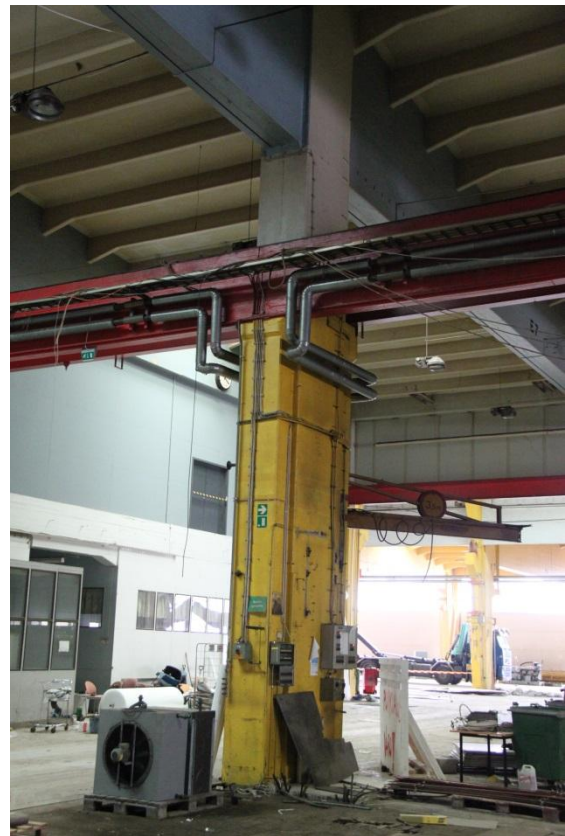
Kuva 23: Betonipalkki-pilari-järjestelmä, D- ja E-halli keskiosa

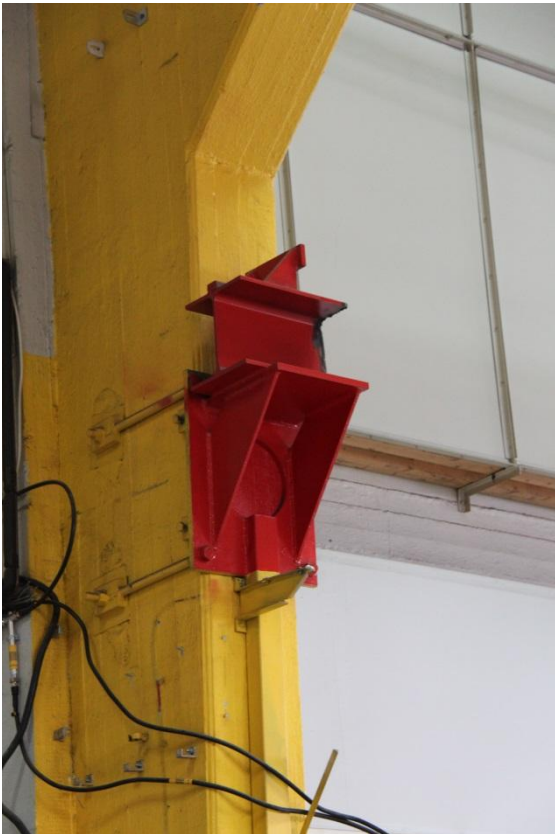
Kuva 29: Pilarin teräskannakedetalji, F-halli

F- ja H-hallien muodostamassa hallitilassa on näkyvillä kaikkien Lentokonetehtaan päävaiheiden tiloja. H-halli koostuu alkuperäisestä 1936 vuoden E-muodon sakarasta, jota jatkettu 1940-1941. F-halli on puolestaan rakennuksen toinen 1955-1956 katetuista valopihoista. Rakenteeltaan tila on vastaava kuin A- ja B-hallit: betoninen pilari-palkkijärjestelmä, jossa sekundaaripalkit ovat hyvin esillä. F-hallissa on parhaiten esillä rakennuksen alkuperäiset pieniruutuiset klerestorio-ikkunat.

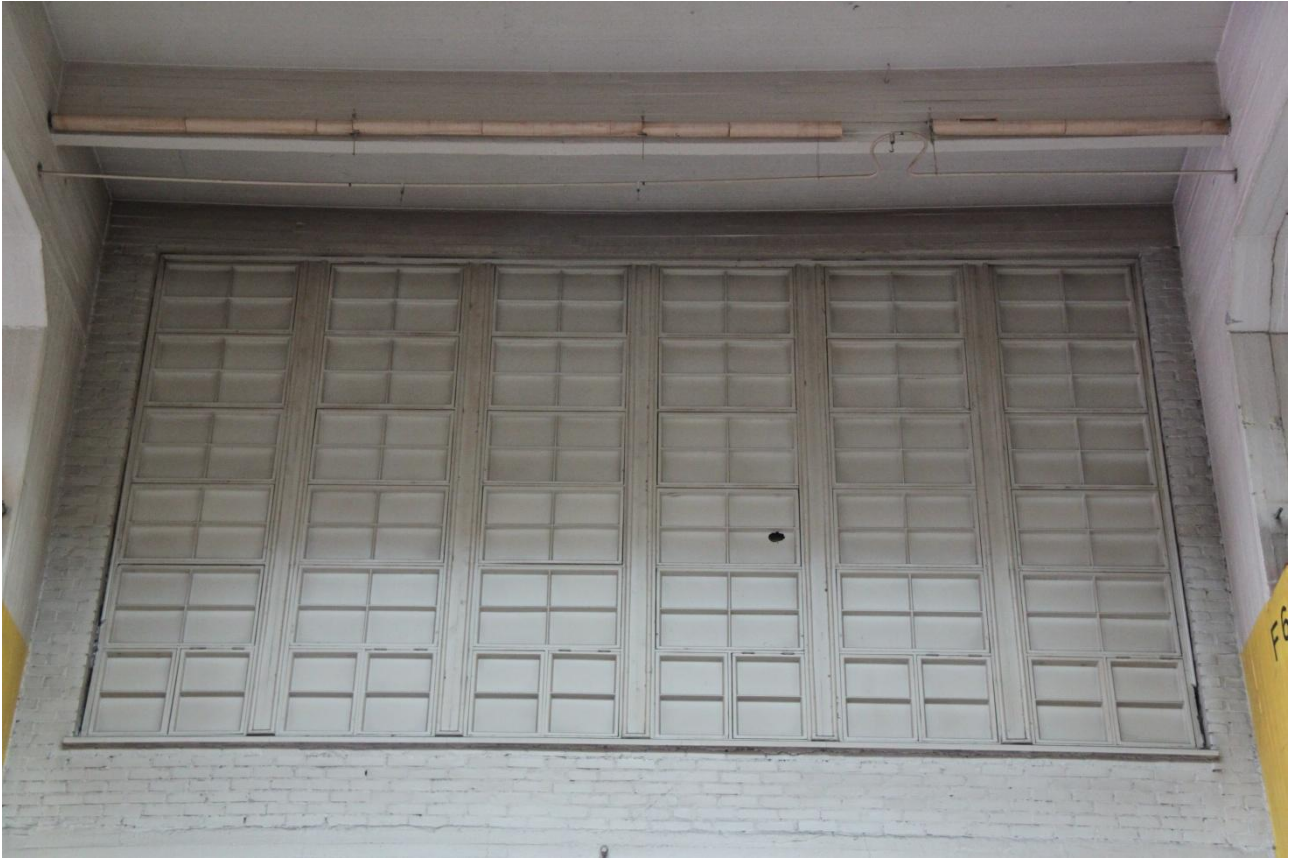
Kuva 31: F-hallin yläosasta löytyy rakennuksen parhaiten esillä olevat 1950-luvun klerestorio-ikkunat

Olenainen yksityiskohta rakennuksen alkuvaiheista ovat säilyneet klerestorioikkunat (ks. kuva 31), joista saa kuvan rakennuksen alkuperäisestä pieniruutuisesta aukotuksesta. Koristeaiheita on hyvin vähän, edes vanhimmista ajallisista kerrostumista niitä ei juurikaan löydy. Ainoastaan kaidedetaljeissa voi nähdä pientä koristelua. Olenaisia yksityiskohtia ovat myös rakennuksen portaat, niitä on käsitelty tarkemmin luvussa 4. Portaat (ks. sivut 15-16).

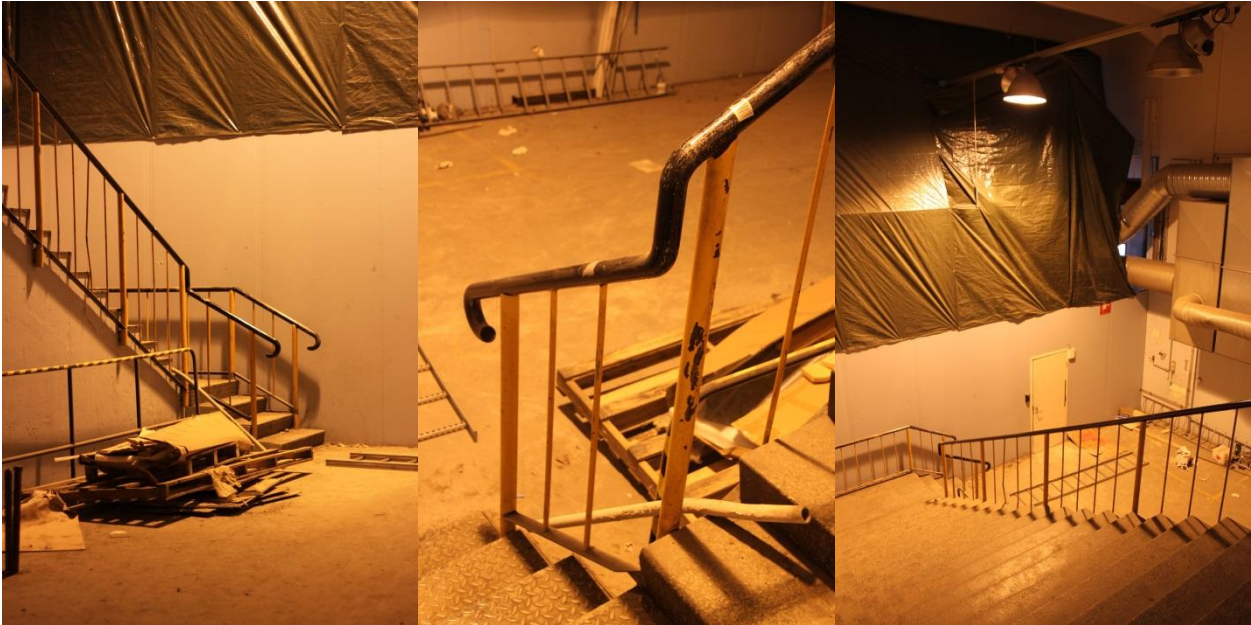
Kuvat 38-40: Betoniportaavat vuodelta 1936, B-lohkon kohdalla (Porras 2)

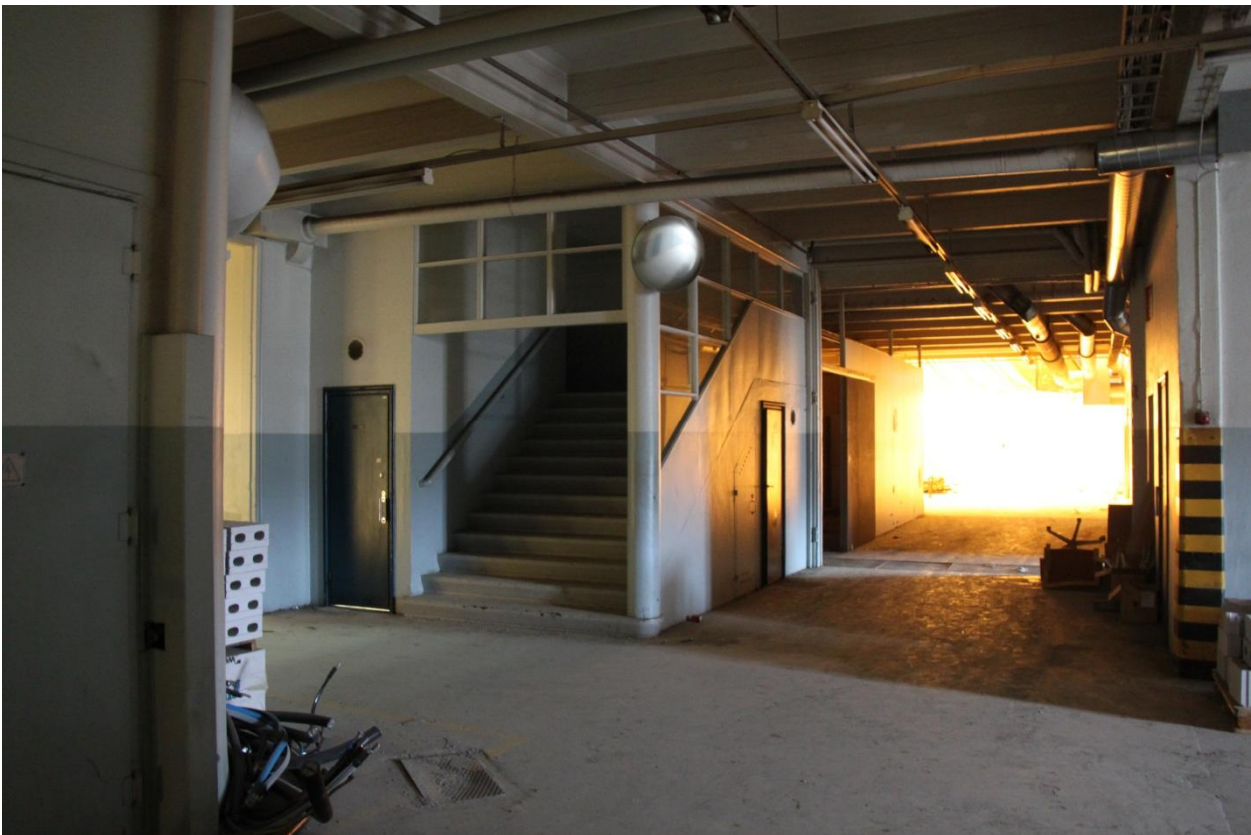
Kuva 41: Pääsisäänkäynnin betoniportaavat vuodelta 1936 (Porras 1)

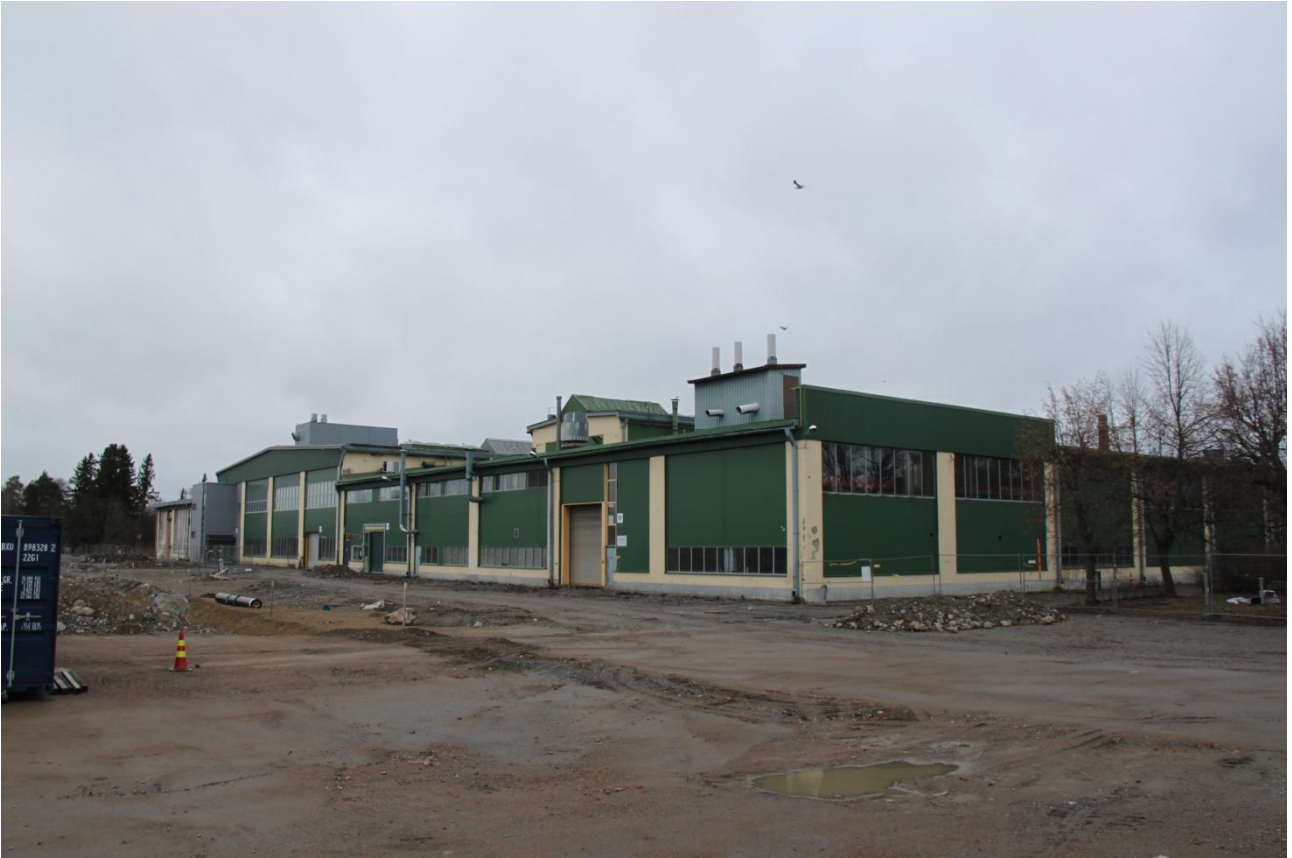
Kuvat 58: Länsi- ja eteläjulkisivu

Rakennuksen julkisivu on uudistettu kauttaaltaan rakennuksen myöhempien vaiheiden aikana. Alkuperäiset suuret pieniruutuiset ikkunat on korvattu metallielementtilevyillä ja uudemmissa isompiiruutuisilla ikkunoilla. Länsijulkisivussa näkyy lisäksi 2.krs toimistotilojen uudistuksen yhteydessä 2006-2008 rakennettu harmaalla pellillä verhoiltu porrashuone. Alkuperäisestä hengestä kertovat enää julkisivun pilarimaiset kantavat betoniseinät sekä kattomuodot peitettyine kattoikkunoineen.

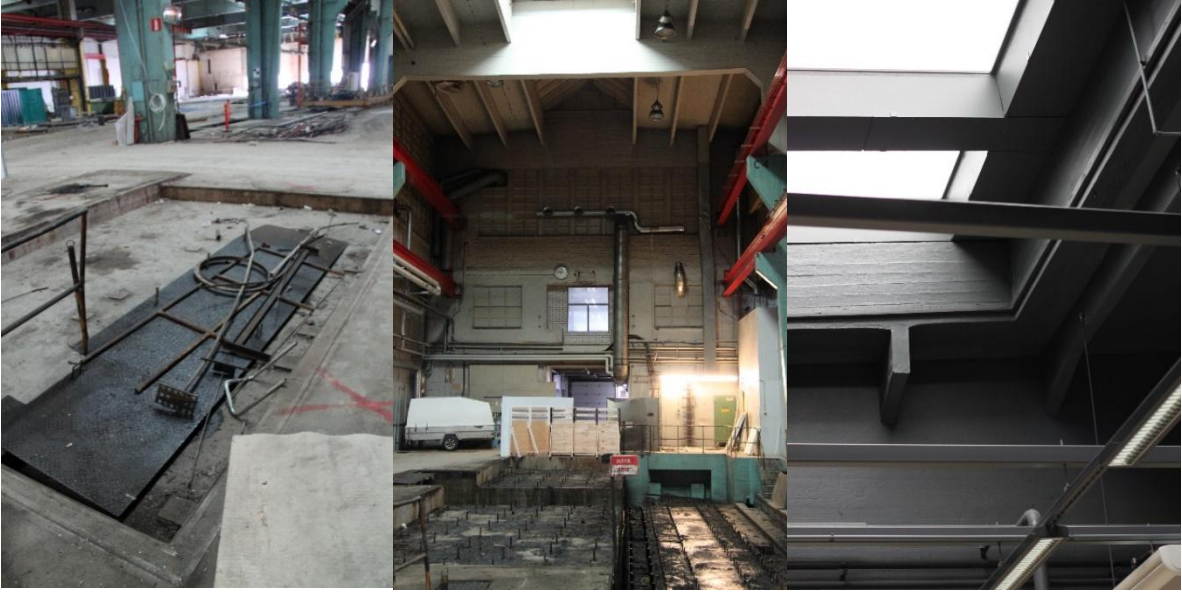
Kuva 59: Lattiaa C-hallissa Kuva 60: Kerroksellisuutta C-hallin itäseinällä: umpeen maalattuja ylä- ja kattoikkunoita Kuva 61: Kattoikkuna 2. kerroksessa

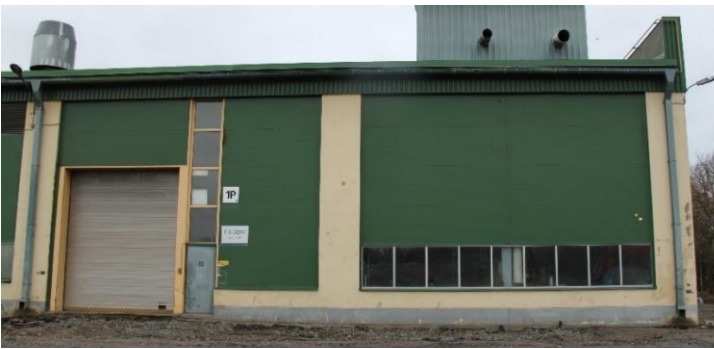
Kuva 62: Julkisivun kerroksellisuutta: alkuperäiset ikkunat on korvattu Paroc-elementeillä ja nauhaikkunoilla. Katolle on lisätty iv-konehuone.

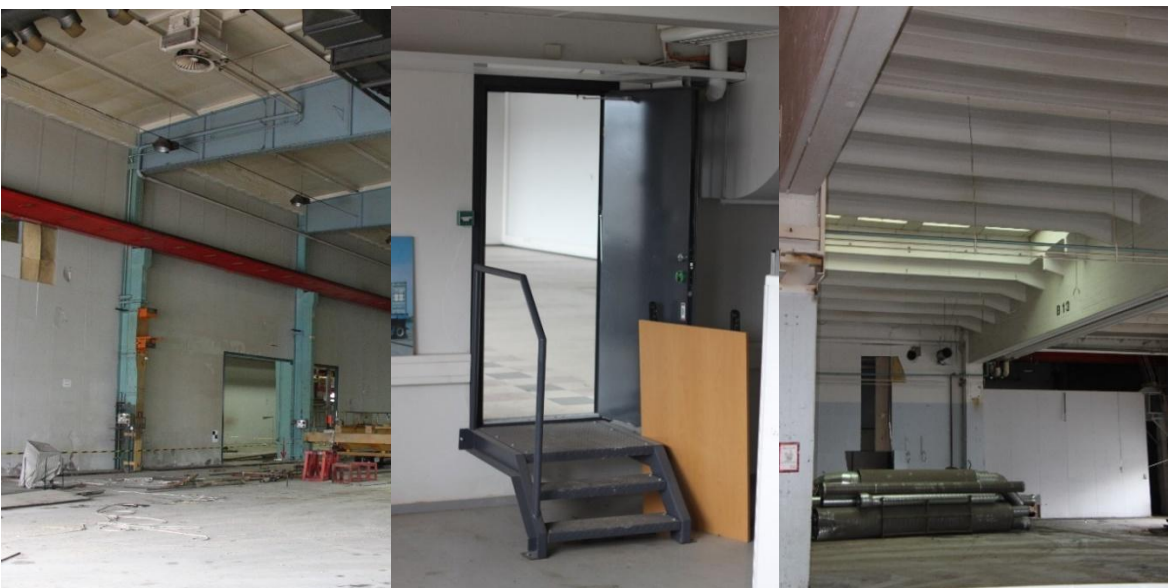
Kuva 63: Teräspalkki-teräspilarijärjestelmä D-hallissa Kuva 64: Teräsporras 2. kerroksessa edustaa uudempaa kerroksellisuutta Kuva 65: TT-laattoja A-hallissa

Kantava rakenne: betonipilari-betonipalkki- tai teräspilari-teräspalkkijärjestelmä

Katto: TT-betonilaatta, kattoikkunat

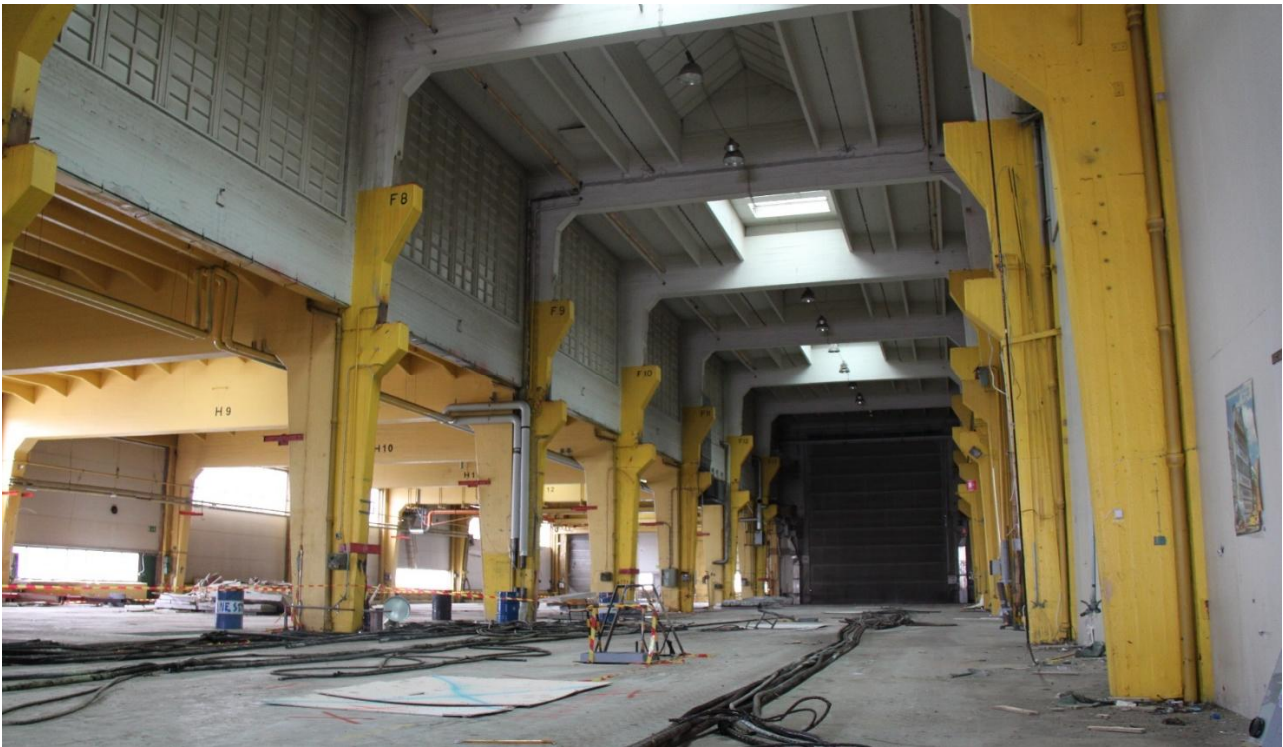
Kuva 66: F- ja H-hallissa näkyy betonipilari-betonipalkki kantavaa järjestelmää ja 1950-luvun klerestorioikkunoita. Siltanosturi ja kiskot on poistettu

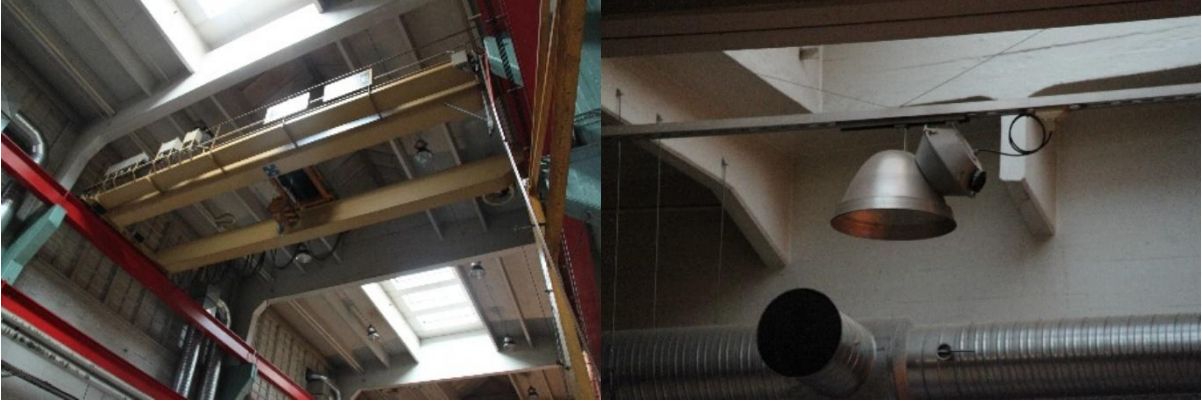
Kuva 67: Siltanosturi C-hallin katossa Kuva 68: Valaisin B-hallissa

Lentokonetehtaan yksityiskohdat kertovat rakennusmateriaalien tapaan rakennuksen käyttötarkoituksesta tuotantorakennuksena sekä käytännöllisyyden ensisijaisuudesta. Yksityiskohdista esiin nousevat rakennuksen kiinteät koneet sekä muu rakennukseen integroitu tekninen laitteisto. Suurinta osaa kiinteistä koneista ei ole enää jäljellä niiden poistuttua rakennuksen käyttötarkoituksen muuttuessa, mutta esimerkiksi C- ja H-hallin katossa olevat liikuteltavat nostokoneet ovat säilyneet. Poistetuista nostokoneista ja -laitteista kertovat lukuisat jäljellä olevat kannatuskiskot, jotka on otettu huomioon jo pilarien muotoilussa.

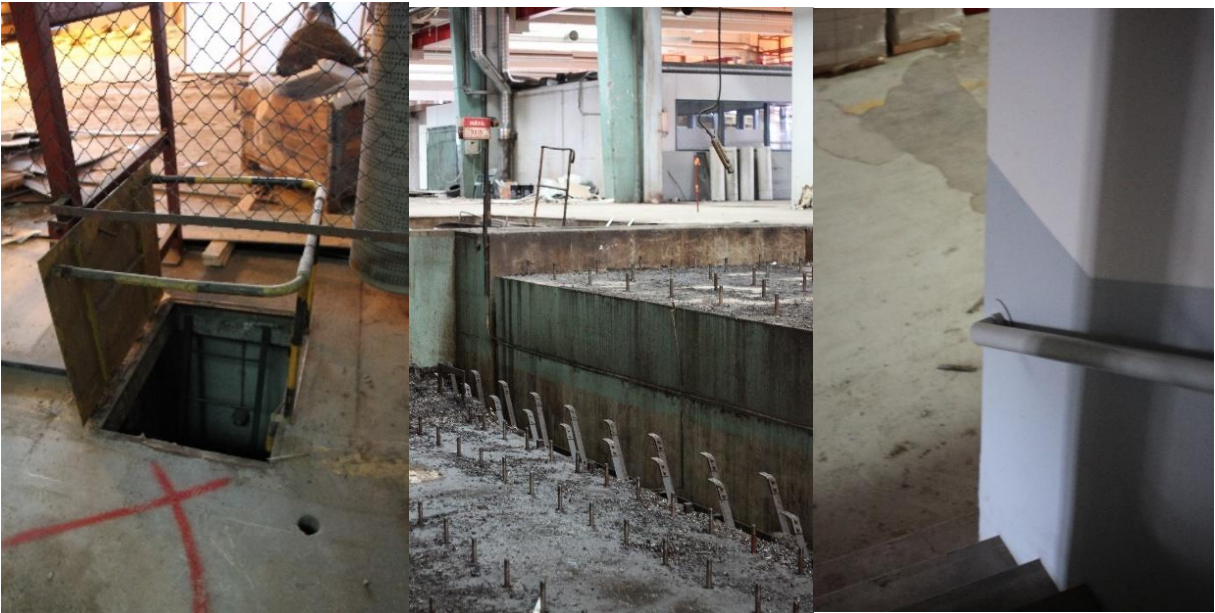
Kuva 69: Huoltoluukku A-hallissa Kuva 70: Huoltomonttu C-hallin itäpäädyssä Kuva 71: Porras 1:n kaide (ks. luku 4 portaat)

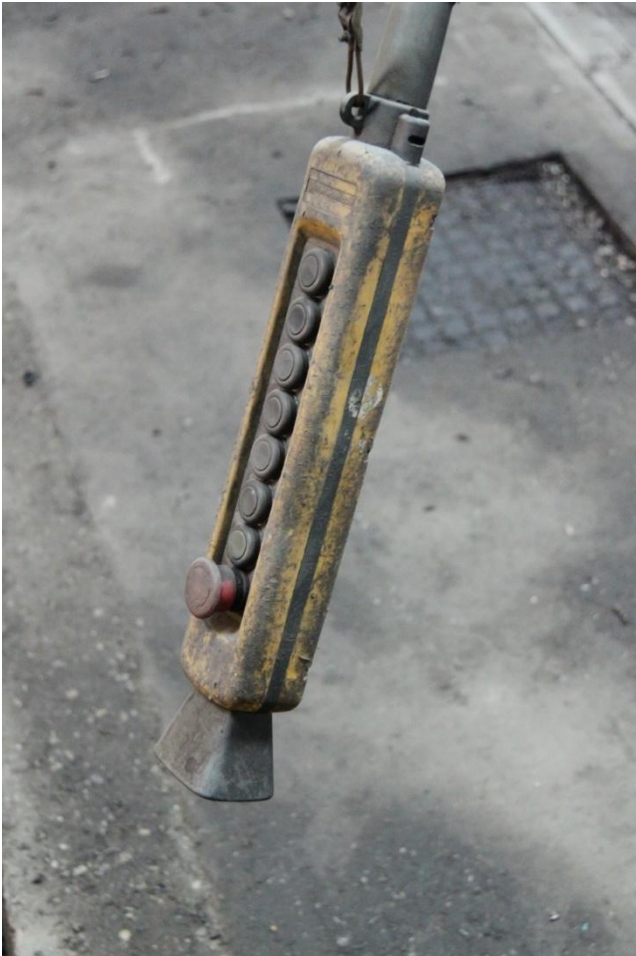
Kuva 74: Siltanosturin ohjaussäädin Kuva 75: Sähköjohtoja ja pikapaloposti D-hallista
