ORIVESI

Paltanmäen asemakaava-alueen
kulttuuriympäristöinventointi 2017

Osa 2
Rakennettu ympäristö

Miia Hinnerichsen
Pirkanmaan maakuntamuseo

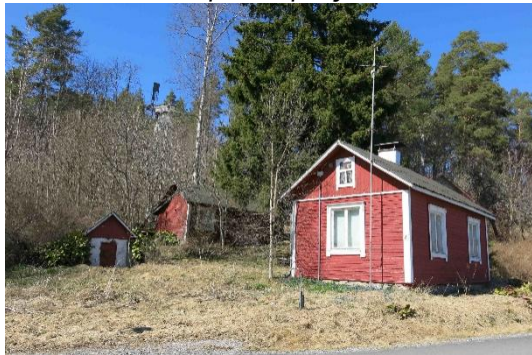
1800-luvun lopun asuinrakennus Orivedentien varrella (Paltanmäentie 4).

Inventointialueen vanhin asutus on syntynyt alueen koilliskulmaan edellä mainitun maantien tuntumaan ilmeisesti 1800-luvun lopulla. Tästä vanhimmasta asutuksesta on jäljellä ainoastaan Orivedentien varressa sijaitsevan Haavisto-nimisen kiinteistön asuinrakennus (Paltanmäentie 4), joka on ilmeisesti rakennettu 1880–90-luvuilla.

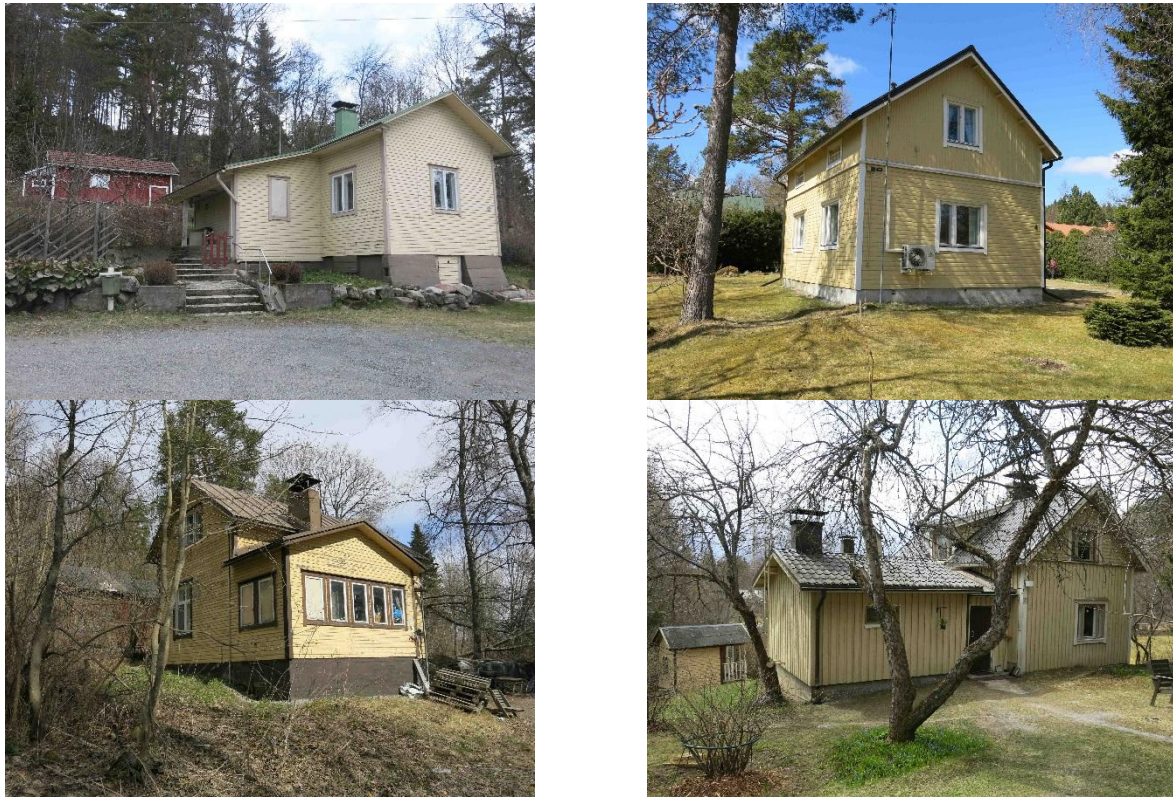
1930-luvulla selvitysalueelle syntyi asutusta nykyisten Rinnetien sekä Siuronkujan tuntumaan. Asuinrakennukset olivat pääosin ajalle tyypillisiä, melko kapearunkoisia hirsirunkoisia pikkutaloja, minkä lisäksi pihapiiriin kuului aina myös vähintään yksi piharakennus. Näistä ovat säilyneet inventoinnissakin huomioidut Rinnetie 1, 3 ja 8, Moisiantie 4 sekä Siuronkuja 4. Myös Hankaloilontie 6 on ilmeisesti 1930-luvulla rakennettu,

Selvitysalueen 1930-luvun asuinrakennuksia.

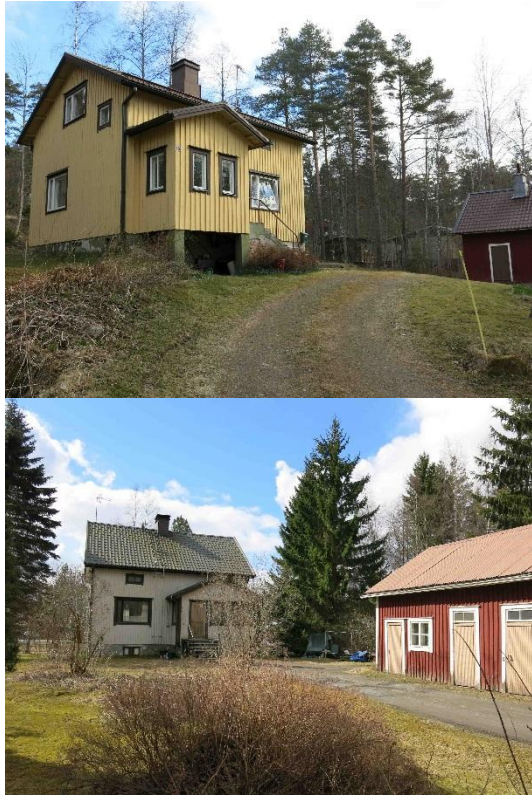
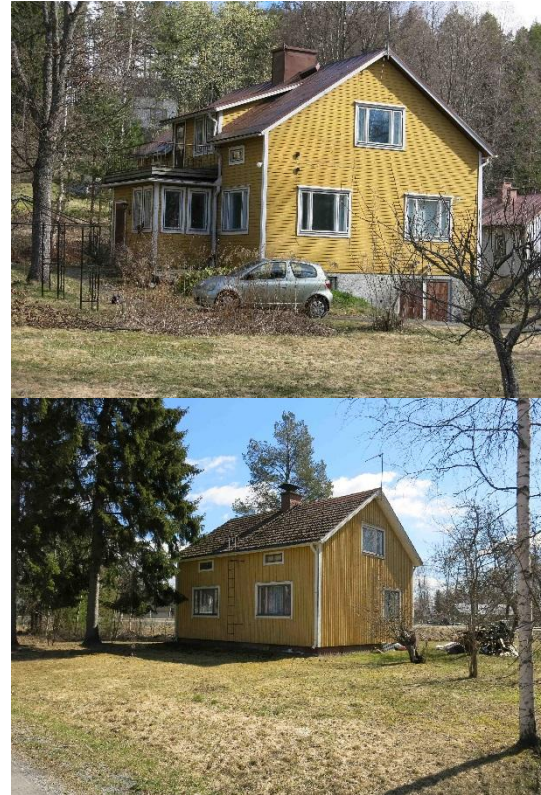
1940–50-lukujen rakentaminen oli tyyliltään hyvin yhteneväistä: asuinrakennukset ovat harjakattoisia, puolitoistakerroksisia, rungoltaan noppamaisia ja pohjaltaan lähes neliönmuotoisia. Sisäänkäynnit ovat rakennuksen sivulla olevalta pulpetti- tai harjakattoiselta kuistilta. Sisätilat ryhmittyvät keskellä olevan piipun ympärille. Rakennusten julkisivut ovat aukotukseltaan symmetrisiä, yksinkertaisia ja koristelemattomia. Julkisivumateriaalina on käytetty yhtäjaksoista, helmasta räystääseen ulottuvaa peiterimoitettua pystylautaa, vaakapaneelia tai roiskerappausta. Kattomateriaalina on ollut huopa, sementtitiilet tai saumapelti. Ikkunat ovat olleet puurunkoisia, kaksi- tai kolmijakoisia.

Selvitysalueen 1940–50-luvun asuinrakennuksia.

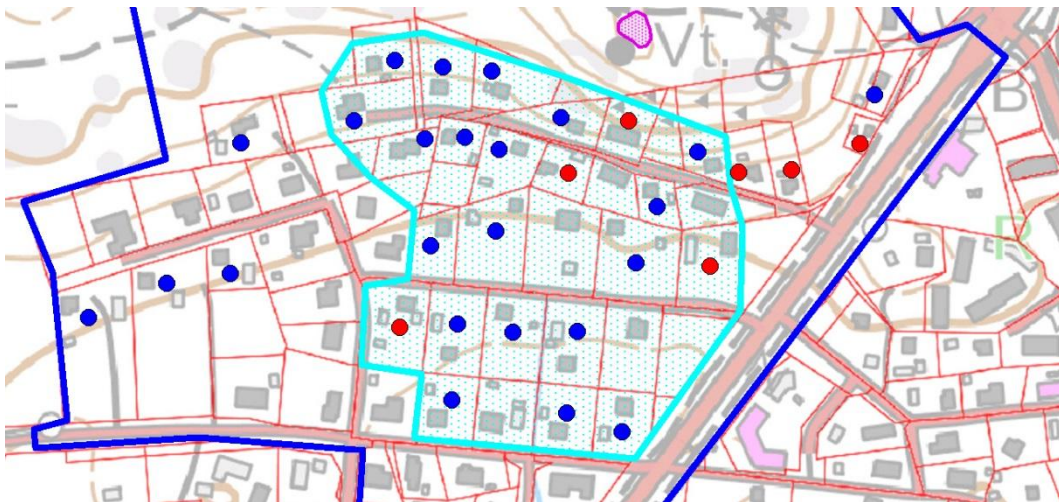
Kulttuurihistoriallisesti arvokas aluekokonaisuus, Paltanmäen jälleerakennuskauden talot, rajattuna kartalle turkoosilla sekä inventoinnissa huomioidut tyypilliset 1940–50-luvun pihapiirit sinisillä täplillä.

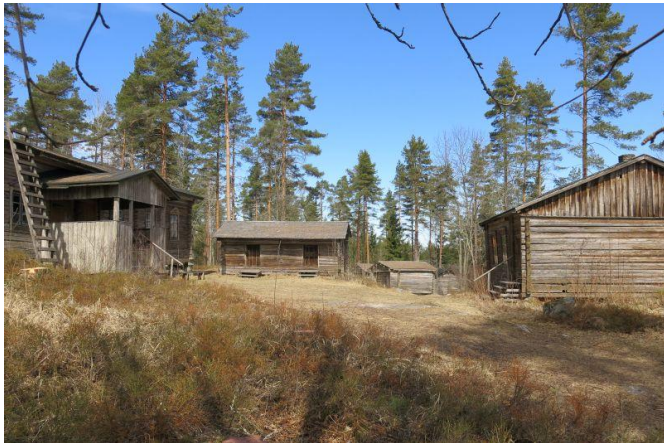
KYY 257 : 22 Paltanmäen kotiseutumuseon rakennuksia etelästä Miiä Hinnerichsen 05.05.2017

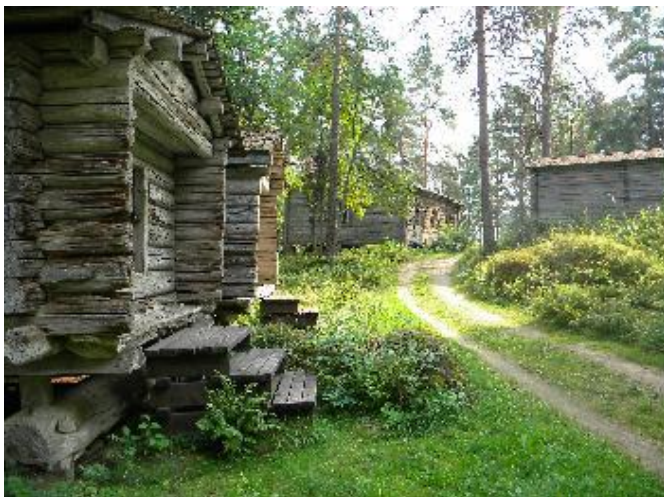
KYY 4 : 65 Paltanmäen kotiseutumuseolle vievä polku.

Vasemmalla maitoaitta ja vilja- ja juoma-aitta, ylhäällä vierastupa ja pariaitan takaseinä. Miinu Mäkelä 08.08.2010

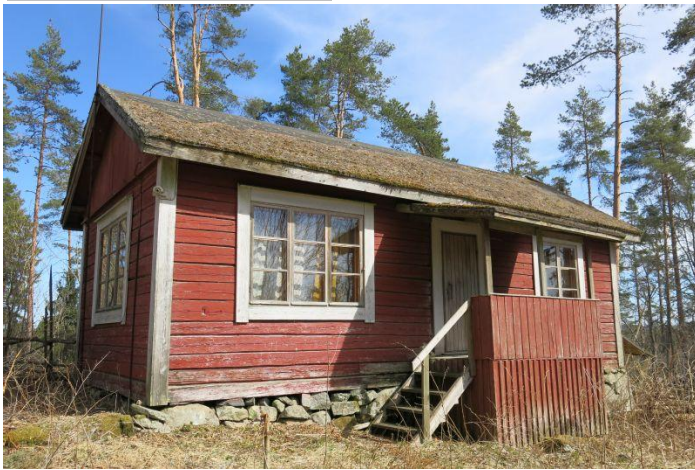
Museonhoitajan mökki , 0

*Museonhoitajan mökki lounaasta
Miia Hinnerichsen 5.5.2017*

Nimi	Museonhoitajan mökki
Rakennusnumero	0
Kiinteistötunnus	562-413-2-183
Osoite	Museotie 2 a
Nykyinen käyttö	museo
Alkuperäinen käyttö	varastointi
Rungon muoto	suorakaide
Perustus	luonnonkivi - kylmämuuraus
Runko	hirsi
Katemateriaali	huopa -saumattu
Katon muoto	satula
Kuisti	avokuisti
Kuistin kattomuoto	pulpettikatto

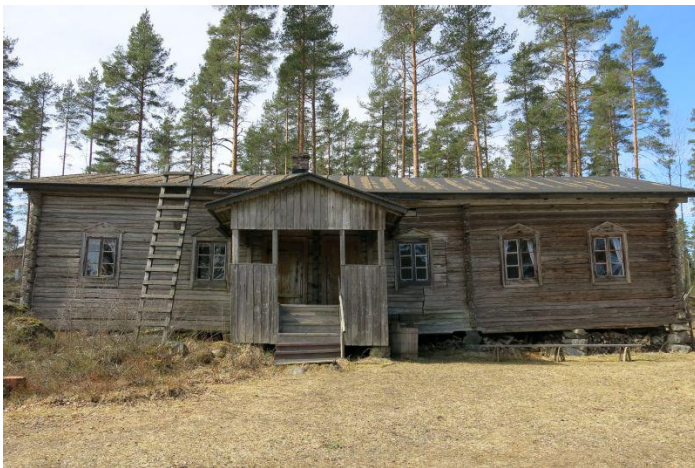
Kahilaniemi , asuinrakennus - muu , 01

Kahilaniemi idästä
Mia Hinnerichsen 5.5.2017

Nimi	Kahilaniemi
Rakennustyyppi	asuinrakennus - muu
Rakennusnumero	01
Kiinteistötunnus	562-413-2-183
Osoite	Museotie 2 a
Nykyinen käyttö	museo
Alkuperäinen käyttö	asuintoiminnot
Rakentamisaajan tarkkuus	vuosikymmen
Rakentamisaajan luku	1850
Rakentamisaajan selite	vanhin osa 1850-luvulta
Rungon muoto	suorakaide
Perustus	nurkkakivet
Runko	hirsi
Katemateriaali	huopa -kolmiorima
Katon muoto	satula
Kuisti	avokuisti
Kuistin kattomuoto	satulakatto

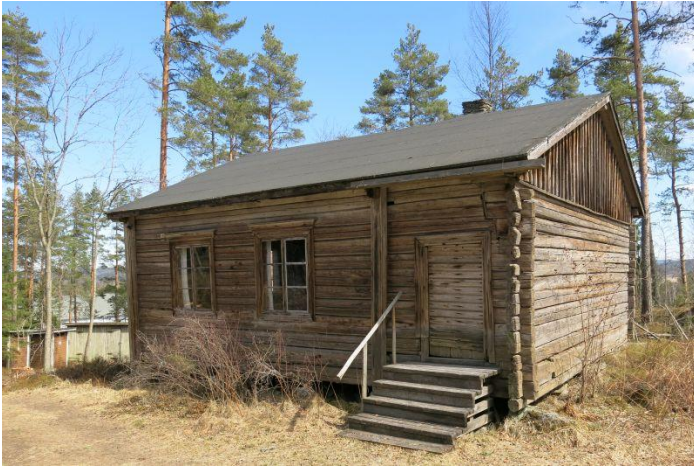
Helander , asuinrakennus - muu , 02

*Helander lounaasta
Mia Hinnerichsen 5.5.2017*

Nimi	Helander
Rakennustyyppi	asuinrakennus - muu
Rakennusnumero	02
Kiinteistötunnus	562-413-2-183
Osoite	Museotie 2 a
Nykyinen käyttö	museo
Alkuperäinen käyttö	asuintoiminnot
Rungon muoto	suorakaide
Perustus	nurkkakivet
Runko	hirsi
Katemateriaali	huopa -saumattu
Katon muoto	satula

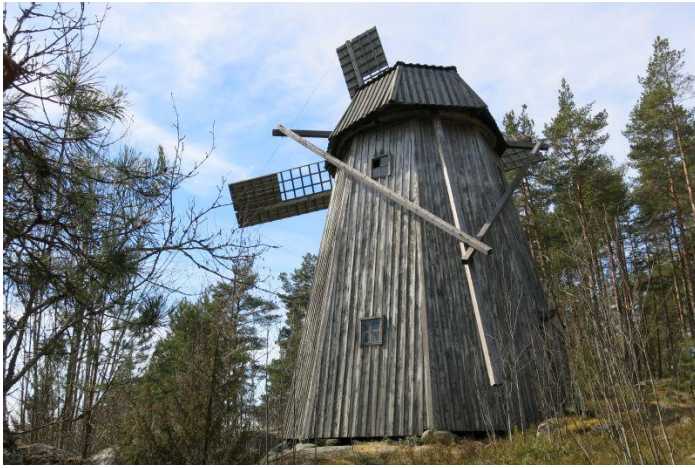
Tuulimylly , tuulimylly , 03

*Tuulimylly idästä
Mia Hinnerichsen 5.5.2017*

Nimi	Tuulimylly
Rakennustyyppi	tuulimylly
Rakennusnumero	03
Kiinteistötunnus	562-413-2-183
Osoite	Museotie 2 a
Nykyinen käyttö	museo
Alkuperäinen käyttö	muu käyttö
Rakentamisaajan tarkkuus	vuosi
Rakentamisaajan luku	1845
Perustus	nurkkakivet
Runko	rankorakenne
Vuoraus	pystylauta-peiterimoitettu
Katemateriaali	lauta
Katon muoto	muu

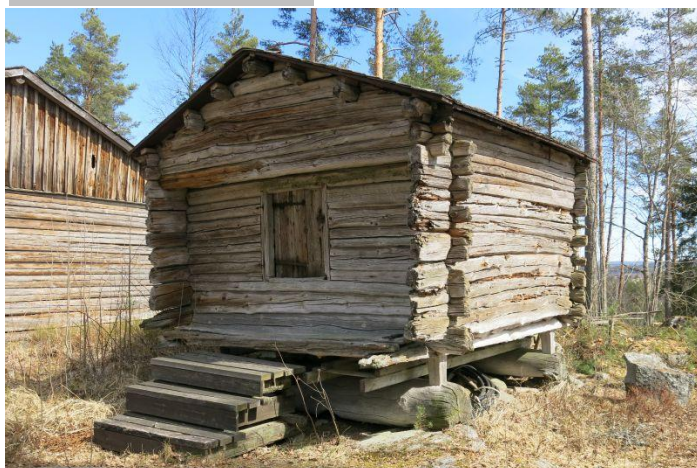
Tyttöjen aitta , aitta , 04

*Tyttöjen aitta lounaasta
Mia Hinnerichsen 5.5.2017*

Nimi	Tyttöjen aitta
Rakennustyyppi	aitta
Rakennusnumero	04
Kiinteistötunnus	562-413-2-183
Osoite	Museotie 2 a
Nykyinen käyttö	museo
Alkuperäinen käyttö	varastointi
Rakentamisaajan tarkkuus	vuosisata
Rakentamisaajan luku	1700
Rakentamisaajan selite	1700-luvun alkupuoli
Rungon muoto	suorakaide
Perustus	nurkkakivet
Runko	hirsi
Katemateriaali	päre
Katon muoto	satula

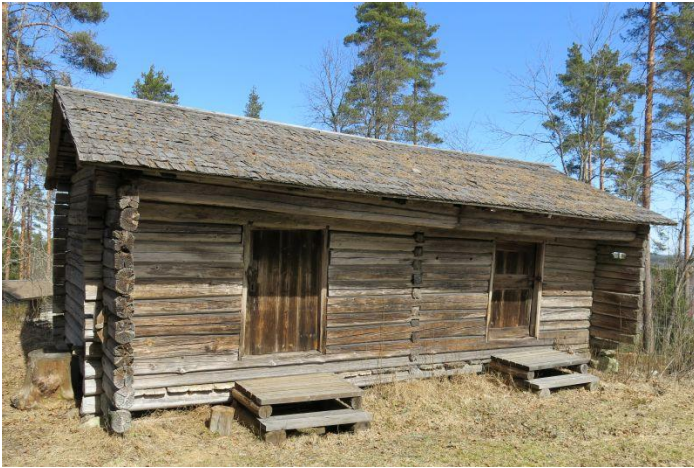
Pariaitta , aitta , 05

*Pariaitta lounaasta
Mia Hinnerichsen 5.5.2017*

Nimi	Pariaitta
Rakennustyyppi	aitta
Rakennusnumero	05
Kiinteistötunnus	562-413-2-183
Osoite	Museotie 2 a
Nykyinen käyttö	museo
Alkuperäinen käyttö	varastointi
Rungon muoto	suorakaide
Perustus	nurkkakivet
Runko	hirsi
Katemateriaali	päre
Katon muoto	satula

Rakennus on siirretty Paltanmäen kotiseutumuseolle Oriveden Enokunnan Mastosalosta 1970-luvulla. Länsipäädystä on kaluaitta, jossa on säilytetty kausiluonteisia tavaroita, kuten suksia tai ylimääräisiä huonekaluja. Itäpäädystä on ollut liha-aitta, jossa on säilytetty lihaa, lihan käsittelyvälineitä ja pyydyksiä. Siirtämisestä huolimatta rakennuksessa on säilynyt osia ja piirteitä 1700-1800-luvuilta. Se kertoo ajan rakentamisen ja elämäntavasta. Rakennus on olennainen osa kotiseutumuseon kokonaisuutta.

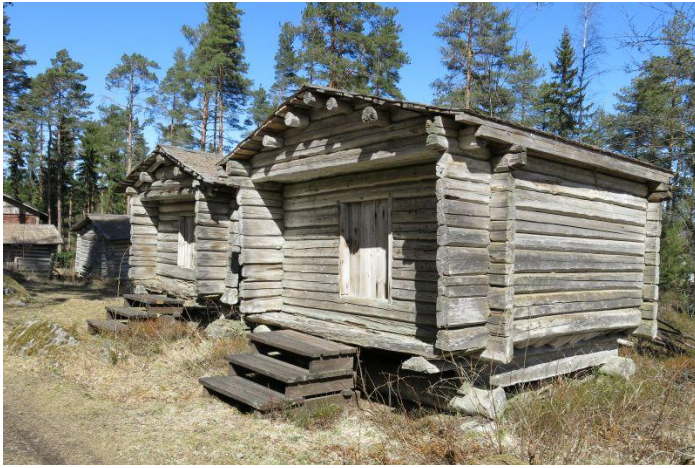
Vilja- ja juoma-aitta , aitta , 06

Vilja- ja juoma-aitta etelästä
Mia Hinnerichsen 5.5.2017

Nimi	Vilja- ja juoma-aitta
Rakennustyyppi	aitta
Rakennusnumero	06
Kiinteistötunnus	562-413-2-183
Osoite	Museotie 2 a
Nykyinen käyttö	museo
Alkuperäinen käyttö	varastointi
Rungon muoto	suorakaide
Perustus	nurkkakivet
Runko	hirsi
Katemateriaali	päre
Katon muoto	satula

Rakennus on siirretty Paltanmäen kotiseutumuseolle Oriveden Enokunnan Juurakon tilalta 1936. Metsähallitus myi tuolloin museoyhdistykselle viisi Juurakon tilan rakennusta. Rakennuksessa on säilytetty viljaa sekä erilaisia juomia, kuten sahtia tai olutta sekä niiden valmistamisessa käytettyjä välineitä. Siirtämisestä huolimatta rakennuksessa on säilynyt osia ja piirteitä 1700-1800-luvuilta. Se kertoo ajan rakentamisen ja elämäntavasta. Rakennus on olennainen osa kotiseutumuseon kokonaisuutta.

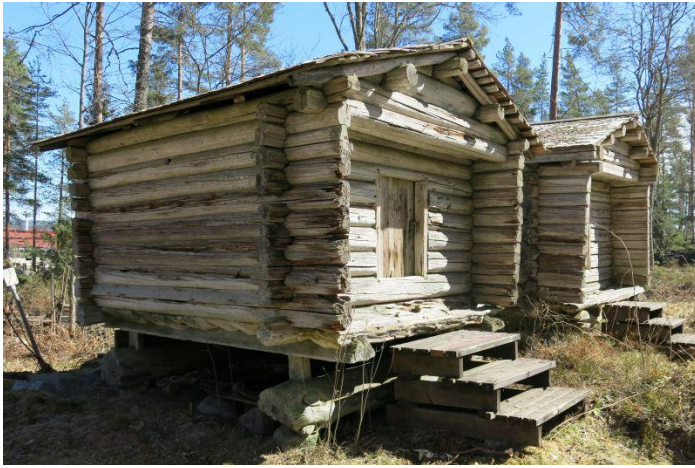
Maitoaitta , aitta , 07

Maitoaitta luoteesta

Nimi	Maitoaitta
Rakennustyyppi	aitta
Rakennusnumero	07
Kiinteistötunnus	562-413-2-183
Osoite	Museotie 2 a
Nykyinen käyttö	museo
Alkuperäinen käyttö	varastointi
Rungon muoto	suorakaide
Perustus	nurkkakivet
Runko	hirsi
Katemateriaali	päre
Katon muoto	satula

Rakennus on siirretty Paltanmäen kotiseutumuseolle Oriveden Enokunnan Juurakon tilalta 1936. Metsähallitus myi tuolloin museoyhdistykselle viisi Juurakon tilan rakennusta. Rakennuksessa on säilytetty maitotuotteita ja niiden käsittelyssä käytettyjä välineitä. Siirtämisestä huolimatta rakennuksessa on säilynyt osia ja piirteitä 1700-1800-luvuilta. Se kertoo ajan rakentamisen ja elämäntavasta. Rakennus on olennainen osa kotiseutumuseon kokonaisuutta.

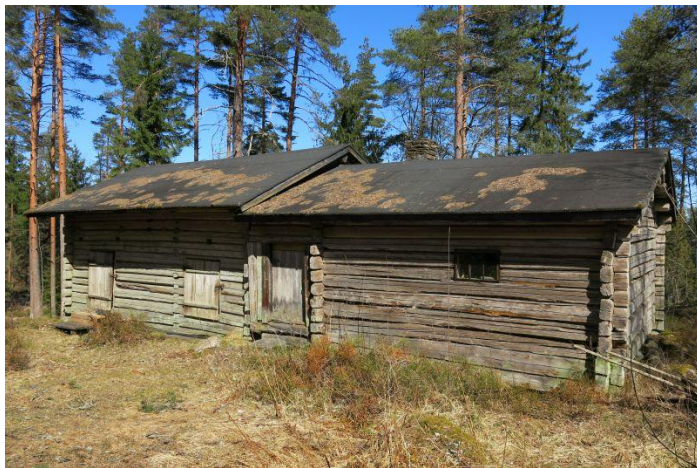
Muurinpirtti , 08

*Muorinpirtti lounaasta
Mia Hinnerichsen 5.5.2017*

Nimi	Muorinpirtti
Rakennusnumero	08
Kiinteistötunnus	562-413-2-183
Osoite	Museotie 2 a
Nykyinen käyttö	museo
Rungon muoto	suorakaide
Perustus	nurkkakivet
Runko	hirsi
Katemateriaali	huopa -saumattu
Katon muoto	satula

Rakennus muodostuu kahdesta osasta, jotka on siirretty Paltanmäen kotiseutumuseolle Oriveden Enokunnan Juurakon tilalta 1936. Metsähallitus myi tuolloin museoyhdistykselle viisi Juurakon tilan rakennusta. Rakennuksen kaakkoispäädyssä on muorinpirtti ja luoteispäädyssä peltotyökäluvaja ja eläinsuoja/talli. Muorinpirtin ovena on Taipaleen lahkomyllyn vuonna 1848 tehty ovi, johon ovat myllyllä jauhojen valmistumista odottaneet asiakkaat kaivertaneet puumerkkejä ja piirroksia. Siirtämisestä ja kahden rakennuksen yhdistämisestä huolimatta rakennuksessa on säilynyt osia ja piirteitä 1700-1800-luvuilta. Se kertoo ajan rakentamisen ja elämäntavasta. Rakennus on olennainen osa kotiseutumuseon kokonaisuutta.

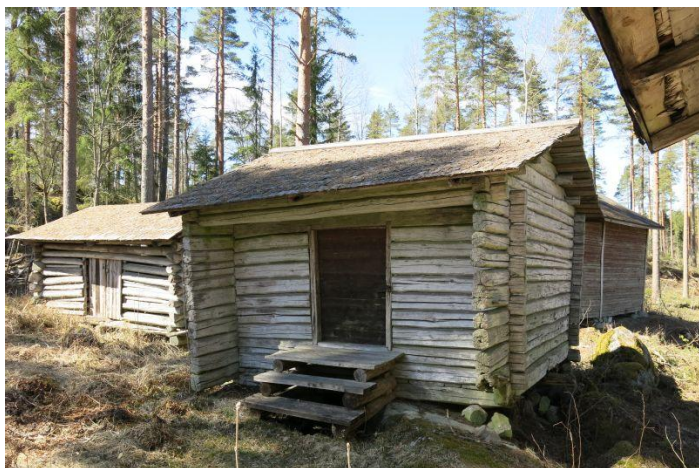
Paja , aitta , 09

Paja kaakosta

Nimi	Paja
Rakennustyyppi	aitta
Rakennusnumero	09
Kiinteistötunnus	562-413-2-183
Osoite	Museotie 2 a
Nykyinen käyttö	museo
Alkuperäinen käyttö	muu käyttö
Rungon muoto	suorakaide
Perustus	nurkkakivet
Runko	hirsi
Katemateriaali	päre
Katon muoto	satula

Rakennus on siirretty Paltanmäen kotiseutumuseolle Oriveden Enokunnan Mastosalosta 1970-luvulla. Rakennus on alkujaan ollut vaateaitta. Museokäytössä siinä on esillä satulasepän, suutarin sekä sepän työvälineitä. Sepän pajan esineistö on pääosin Oriveden Naappilan pajasta. Siirtämisestä huolimatta rakennuksessa on säilynyt osia ja piirteitä 1700-1800-luvuilta. Se kertoo ajan rakentamisen tavasta. Rakennus on olennainen osa kotiseutumuseon kokonaisuutta.

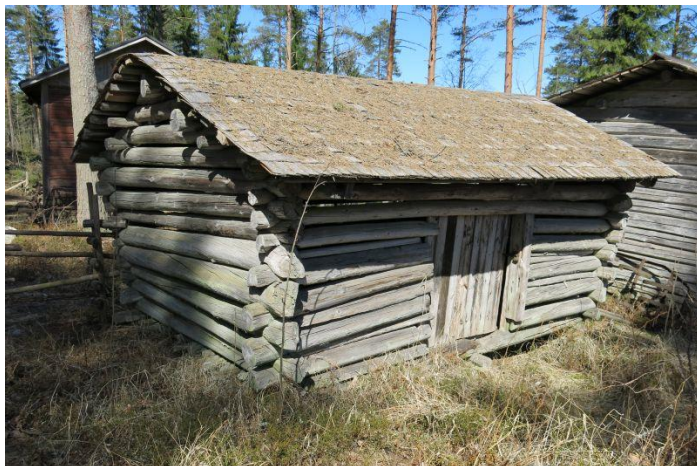
Lato , lato , 10

Lato etelästä

Nimi	Lato
Rakennustyyppi	lato
Rakennusnumero	10
Kiinteistötunnus	562-413-2-183
Osoite	Museotie 2 a
Nykyinen käyttö	museo varastointi
Alkuperäinen käyttö	varastointi
Rungon muoto	suorakaide
Perustus	nurkkakivet
Runko	hirsi
Katemateriaali	päre
Katon muoto	satula

Rakennus on siirretty Paltanmäen kotiseutumuseolle Oriveden Enokunnan Juurakon tilalta 1936. Metsähallitus myi tuolloin museoyhdistykselle viisi Juurakon tilan rakennusta. latoa on käytetty eläinten ravinnoksi kerätyn heinän säilyttämiseen. Nykyisin se toimii museon varastona. Siirtämisestä huolimatta rakennuksessa on säilynyt rakennusosia 1800-luvuilta. Se kertoo ajan rakentamisen tavasta. Rakennus on osa kotiseutumuseon kokonaisuutta.

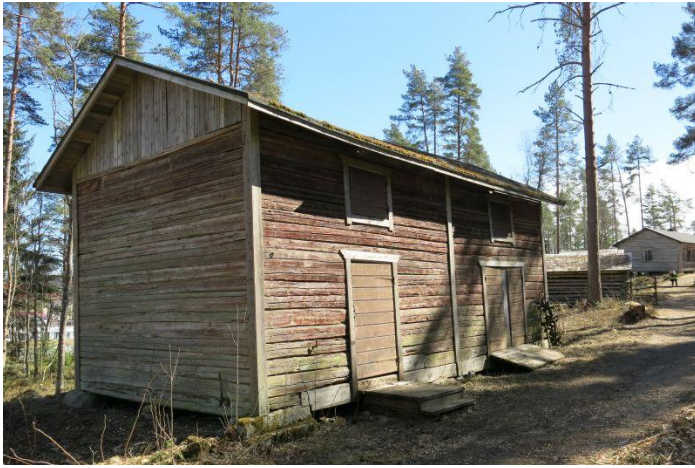
Aitta pohjoisesta
Mia Hinnerichsen 5.5.2017

Nimi	Aitta
Rakennustyyppi	aitta
Rakennusnumero	11
Kiinteistötunnus	562-413-2-183
Osoite	Museotie 2 a
Nykyinen käyttö	museo varastointi
Alkuperäinen käyttö	varastointi
Rungon muoto	suorakaide
Perustus	nurkkakivet
Runko	hirsi
Katemateriaali	huopa -kolmiorima
Katon muoto	satula

Rakennus on siirretty Paltanmäen kotiseutumuseolle jostakin päin Orivettä. Rakennus vaikuttaa 1800-luvun lopulla rakennetulta. Se on alkujaan toiminut pariaittana. Nykyisin se toimii museon varastona. Siirtämisestä huolimatta rakennuksessa on säilynyt osia ja piirteitä 1800-luvuilta. Se kertoo ajan rakentamisen tavasta. Rakennus on osa kotiseutumuseon kokonaisuutta.

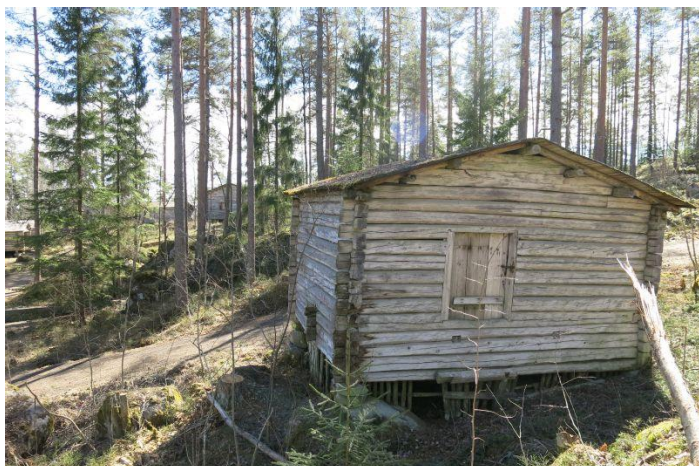
Ratasmylly , muu , 12

Ratasmylly koillisesta
Mia Hinnerichsen 5.5.2017

Nimi	Ratasmylly
Rakennustyyppi	muu
Rakennusnumero	12
Kiinteistötunnus	562-413-2-183
Osoite	Museotie 2 a
Nykyinen käyttö	museo varastointi
Alkuperäinen käyttö	muu käyttö
Rungon muoto	suorakaide
Perustus	nurkkakivet
Runko	hirsi
Katemateriaali	huopa -saumattu
Katon muoto	satula

myllyrakennus on siirretty Paltanmäen kotiseutumuseolle jostakin päin Orivettä. Nykyisin se toimii museon varastona. Siirtämisestä huolimatta rakennuksessa on säilynyt osia ja piirteitä 1800-luvulta. Se kertoo ajan rakentamisen tavasta. Rakennus on osa kotiseutumuseon kokonaisuutta.

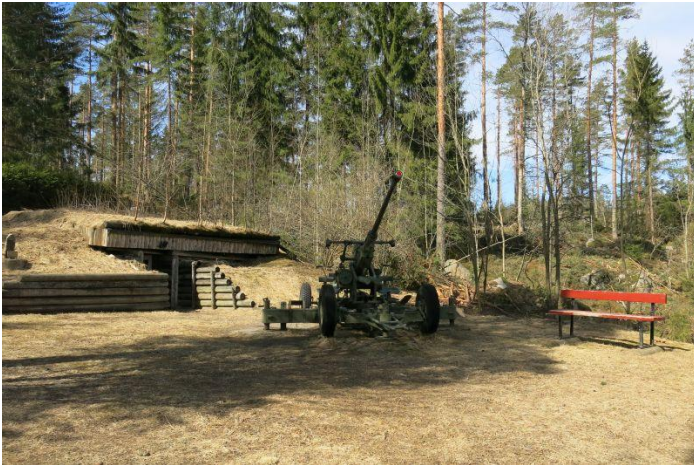
Perinneorsu ja ilmatorjuntatykki , muu , 13

*Korsu ja ilmatorjuntatykki idästä
Mia Hinnerichsen 5.5.2017*

Nimi	Perinnekorsu ja ilmatorjuntatykki
Rakennustyyppi	muu
Rakennusnumero	13
Kiinteistötunnus	562-413-2-183
Osoite	Museotie 2 a
Nykyinen käyttö	museo
Rakentamisajan tarkkuus	vuosi
Rakentamisajan luku	1999

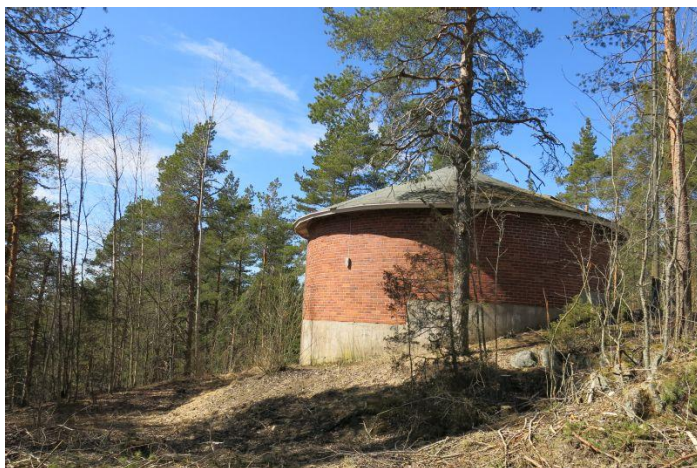
Vesitorni , vesitorni , 14

Vesitorni idästä

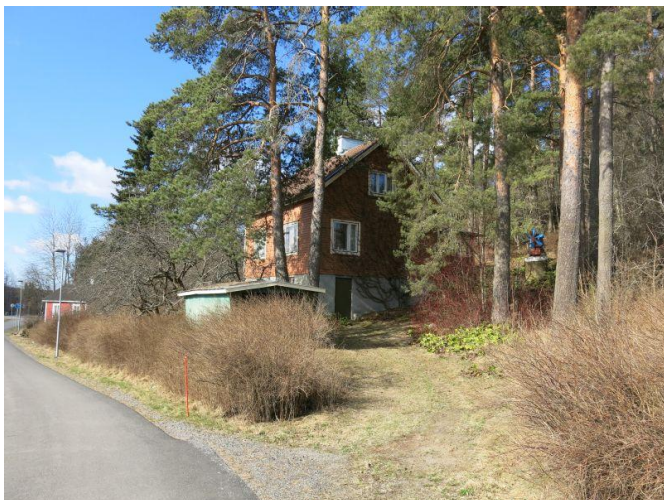
Rakennetun ympäristön kohde Paltanmäentie 6 , 2017/0002

KYY 257 : 27 Paltanmäentie 6 koillisesta Miia Hinnerichsen
12.05.2017

Nimi	Kaunisto Paltanmäentie 6
Inventointinumero	2017/0002
Kunta	Orivesi
Kiinteistötunnus	562-413-1-11 , 562-413-1-141
Osoite	Paltanmäentie 6
Kohdetyyppi	asuinkiinteistö
Rakennusten lukumäärä	3
Inventointipäivämäärä	12.05.2017

Rakennushistoriallinen arvo	rakennusperinteinen
Historiallinen arvo	sosiaalihistoria
Ympäristöarvo	maisemallisesti keskeinen sijainti
Arvojen perustelu	Perinteisen ilmeensä säilyttänyt tontti, jolla erinomaisesti alkuperäisen ilmeensä ja ajalle tyypilliset rakennusmateriaalit säilyttäneet 1940-50-luvun taitteen noppamainen asuinrakennus ja piharakennus. Rakennukset kertovat jälleenrakennuskauden rakentamisen, asumisen ja elämisen tavasta. Kohde sijaitsee erittäin näkyvällä paikalla, jyrkässä rinteessä, vilkkaasti liikennöidyn Orivedentien varressa.
Toimenpidesuositukset	Kohteen kulttuurihistoriallisesti ja maisemallisesti arvokkaat piirteet, joiden säilyminen on tärkeää: Asuinrakennuksen rakennustyyppi: jälleenrakennuskauden noppamainen yhden perheen talo Asuin- ja piharakennuksen runkomuoto, julkisivujen aukotus, alkuperäiset tai niitä vastaavat julkisivumateriaalit Pihan perinteisten pintojen (hiekkä, nurmi), luonnollisten maastonmuotojen ja kasvillisuuden säilyminen

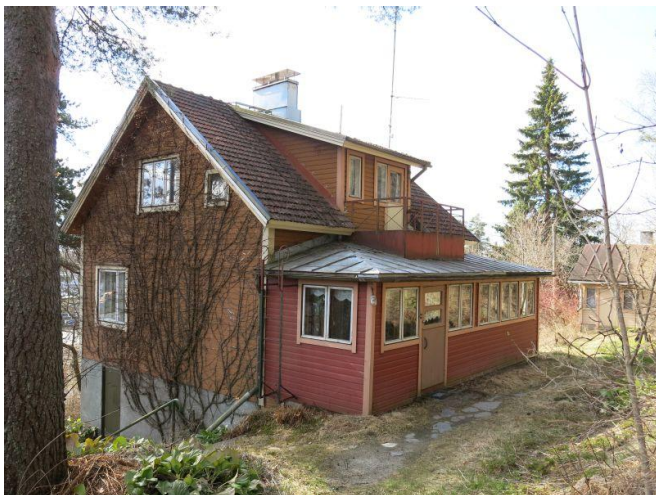
*KYY 257 : 87 Paltanmäentie 6 asuinrakennus luoteesta
Mia Hinnerichsen 12.05.2017*

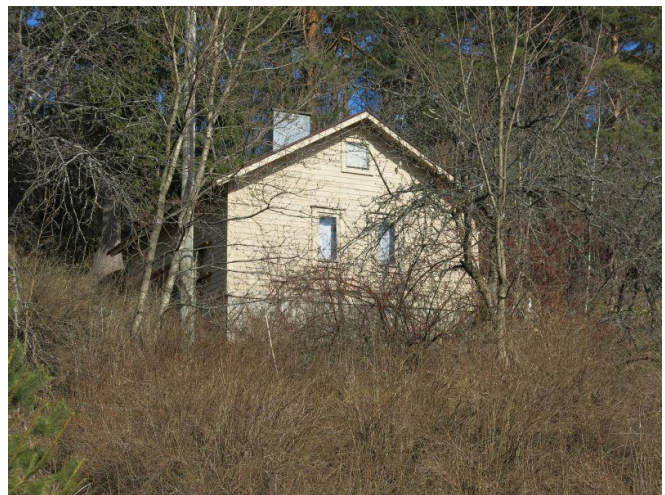
*KYY 257 : 88 Paltanmäentie 6 piharakennus kaakosta Mia
Hinnerichsen 12.05.2017*

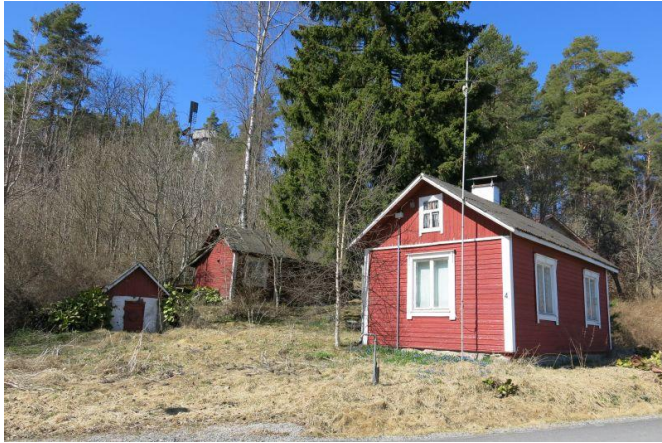
Rakennetun ympäristön kohde Paltanmäentie 4 , 2017/0003

KYY 257 : 1 Orivedentie 4 pihapiiri kaakosta Miia Hinnerichsen 05.05.2017

Nimi	Haavisto Paltanmäentie 4
Inventointinumero	2017/0003
Kunta	Orivesi
Kiinteistötunnus	562-413-1-65
Osoite	Paltanmäentie 4
Kohdetyyppi	asuinkiinteistö
Rakennusten lukumäärä	3
Inventointipäivämäärä	05.05.2017

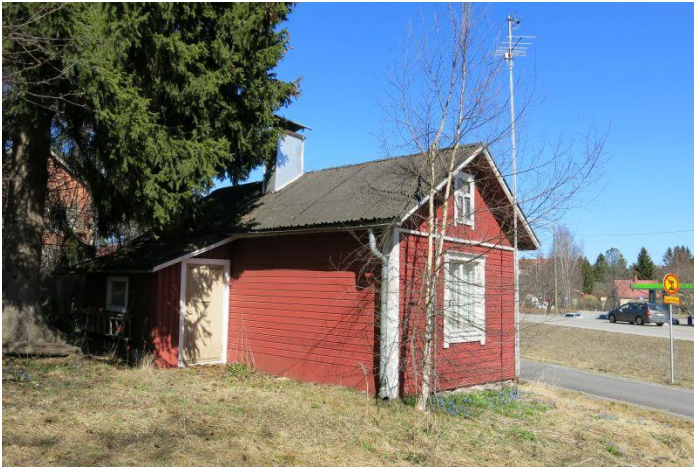
asuinrakennus , asuinrakennus - muu , 1

*Paltanmäentie 4 asuinrakennus lounaasta
Mia Hinnerichsen 5.5.2017*

Nimi	asuinrakennus
Rakennustyyppi	asuinrakennus - muu
Rakennusnumero	1
Kiinteistötunnus	562-413-1-65
Osoite	Paltanmäentie 4
Alkuperäinen käyttö	asuintoiminnot
Rakentamisajan tarkkuus	vuosisata
Rakentamisajan luku	1800
Rakentamisajan sellite	1880-90-luku
Rungon muoto	suorakaide
Perustus	luonnonkivi -laasti
Runko	hirsi
Vuoraus	vaakalauta
Katon muoto	satula
Kuisti	umpikuisti
Kuistin kattomuoto	pulpettikatto

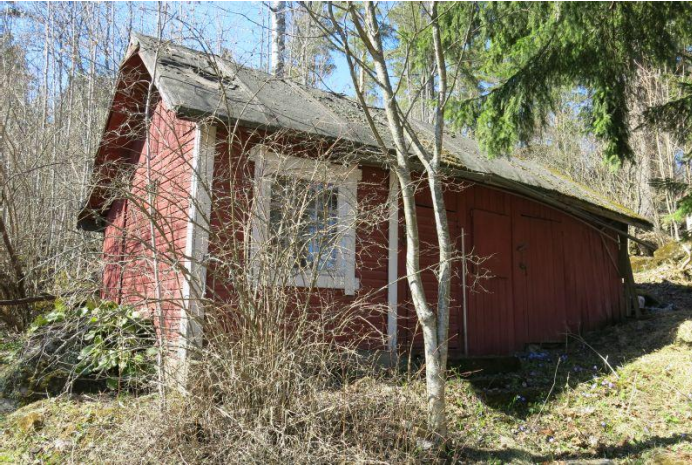
piharakennus , piharakennus , 2

*Paltanmäentie 4 piharakennus kaakosta
Mia Hinnerichsen 5.5.2017*

Nimi	piharakennus
Rakennustyyppi	piharakennus
Rakennusnumero	2
Kiinteistötunnus	562-413-1-65
Osoite	Paltanmäentie 4
Rakentamisaajan tarkkuus	vuosisata
Rakentamisaajan luku	1900
Rakentamisaajan selite	1910-40-luku
Rungon muoto	suorakaide
Perustus	nurkkakivet betoni - valettu
Runko	rankorakenne
Vuoraus	vaakalauta pystylauta
Katemateriaali	huopa -kolmiorima
Katon muoto	satula

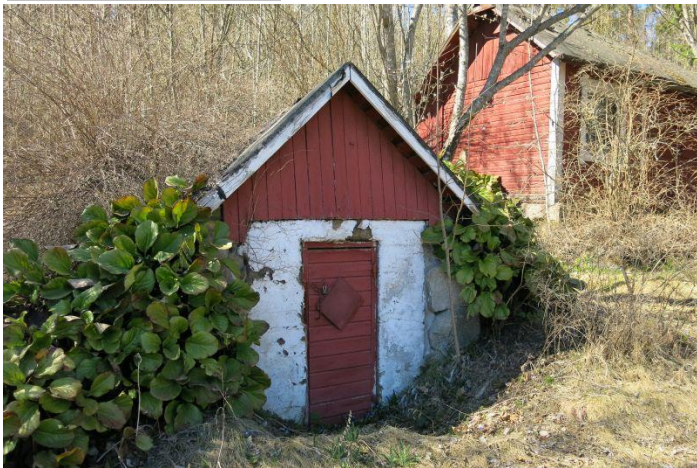
maakellari , kellari , 3

*Paltanmäentie 4 maakellari idästä
Mia Hinnerichsen 5.5.2017*

Nimi	maakellari
Rakennustyyppi	kellari
Rakennusnumero	3
Kiinteistötunnus	562-413-1-65
Osoite	Paltanmäentie 4
Alkuperäinen käyttö	varastointi
Rakentamisajan tarkkuus	vuosisata
Rakentamisajan luku	1900
Rakentamisajan selite	1910-40-luku
Perustus	luonnonkivi -laasti
Runko	kivimuuraus
Katemateriaali	huopa -kolmiorima
Katon muoto	satula

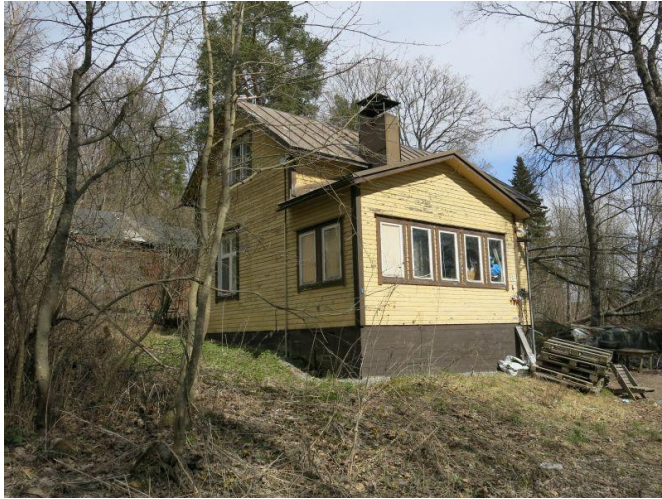
Rakennetun ympäristön kohde Rinnetie 1 , 2017/0004

KYY 257 : 16 Rinnetie 1 lounaasta Miia Hinnerichsen
08.05.2017

Nimi	Kivirinne Rinnetie 1
Inventointinumero	2017/0004
Kunta	Orivesi
Kiinteistötunnus	562-413-1-313
Osoite	Rinnetie 1
Kohdetyyppi	asuinkiinteistö
Rakennusten lukumäärä	2
Inventointipäivämäärä	08.05.2017

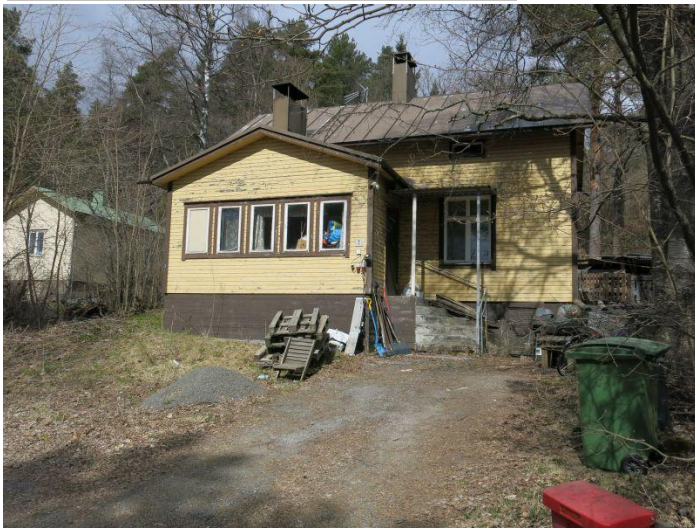
asuinrakennus , asuinrakennus - muu , 1

*Rinnetie 1 asuinrakennus kaakosta
Mia Hinnerichsen 5.5.2017*

Nimi	asuinrakennus
Rakennustyyppi	asuinrakennus - muu
Rakennusnumero	1
Kiinteistötunnus	562-413-1-313
Osoite	Rinnetie 1
Nykyinen käyttö	asuintoiminnot
Alkuperäinen käyttö	asuintoiminnot
Rakentamisaajan tarkkuus	vuosikymmen
Rakentamisaajan luku	1930
Rakentamisaajan sellite	1930-luku
Rungon muoto	suorakaide
Perustus	betoni - valettu
Runko	hirsi
Vuoraus	vaakalauta
Katemateriaali	pelti -saumattu
Katon muoto	satula
Kuisti	umpikuisti
Kuistin kattomuoto	satulakatto

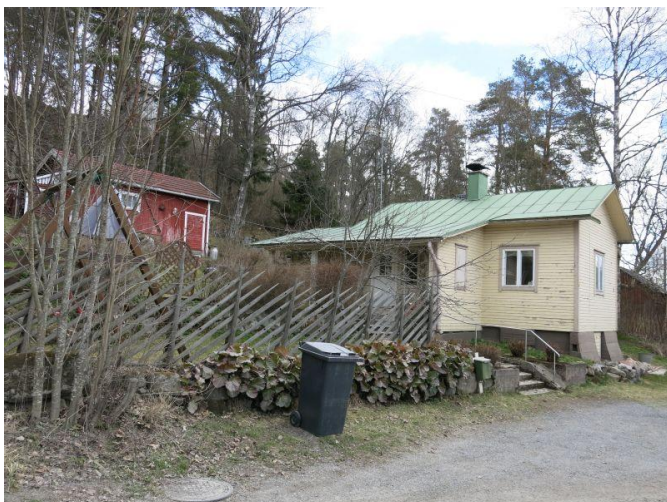
Rakennetun ympäristön kohde Rinnetie 3 , 2017/0005

KYY 257 : 17 Rinnetie 3 lounaasta Mäia Hinnerichsen
08.05.2017

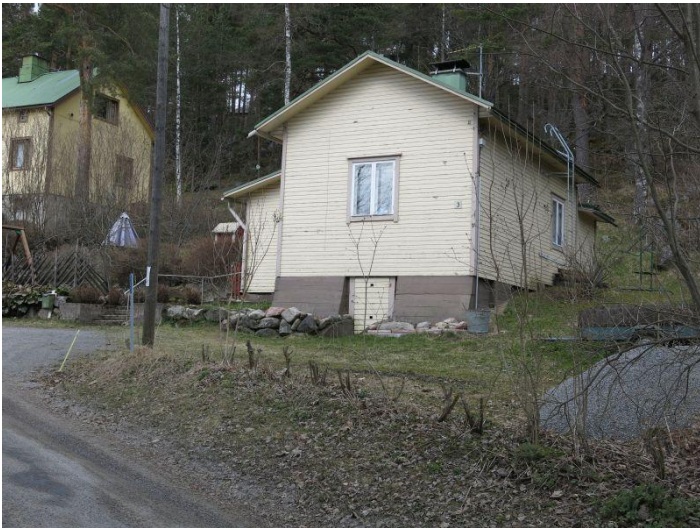
asuinrakennus , asuinrakennus - muu , 1

*Rinnetie 3 asuinrakennus kaakosta
Mia Hinnerichsen 5.5.2017*

Nimi	asuinrakennus
Rakennustyyppi	asuinrakennus - muu
Rakennusnumero	1
Kiinteistötunnus	562-413-1-142
Osoite	Rinnetie 3
Nykyinen käyttö	asuintoiminnot
Alkuperäinen käyttö	asuintoiminnot
Rakentamisaajan tarkkuus	vuosikymmen
Rakentamisaajan luku	1930
Rakentamisaajan sellite	1930-luku
Rungon muoto	suorakaide
Perustus	betoni - valettu
Runko	hirsi
Vuoraus	vaakalauta
Katemateriaali	pelti -saumattu
Katon muoto	satula
Kuisti	umpikuisti
Kuistin kattomuoto	pulpettikatto

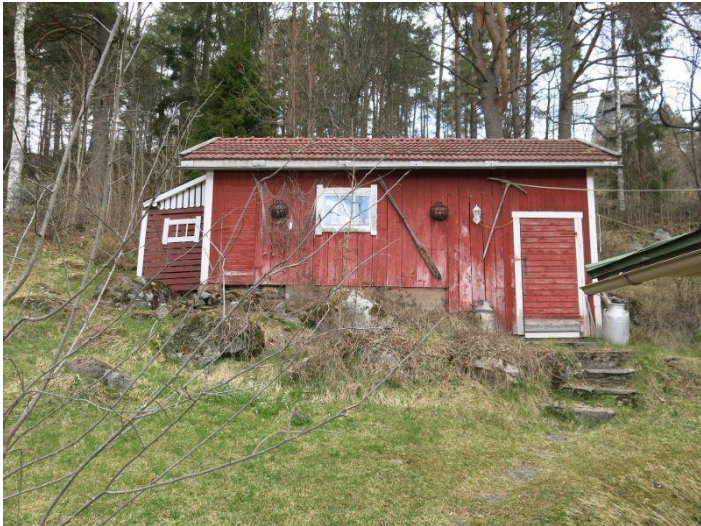
Rinnetie 3 , piharakennus , 2

*Rinnetie 3 piharakennus etelästä
Mia Hinnerichsen 8.5.2017*

Nimi	Rinnetie 3
Rakennustyyppi	piharakennus
Rakennusnumero	2
Kiinteistötunnus	562-413-1-142
Osoite	Rinnetie 3
Rakentamisajan tarkkuus	vuosikymmen
Rakentamisajan luku	1930
Rakentamisajan sellite	1930-luku
Rungon muoto	suorakaide
Perustus	nurkkakivet betoni - valettu
Runko	rankorakenne
Vuoraus	pystylauta
Katemateriaali	tiili -betoni
Katon muoto	satula

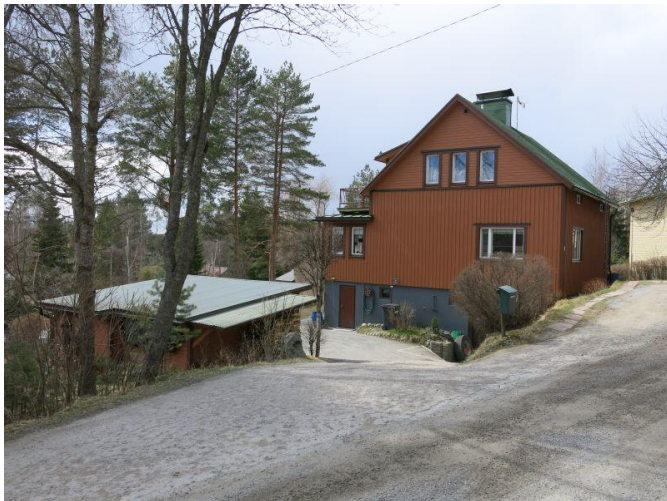
Rakennetun ympäristön kohde Rinnetie 4 , 2017/0006

KYY 257 : 6 Rinnetie 4 koillisesta Mäia Hinnerichsen
08.05.2017

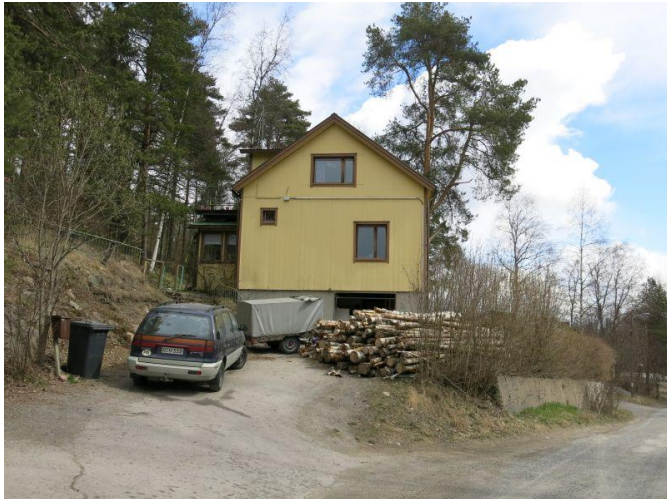
Rakennetun ympäristön kohde Rinnetie 5 , 2017/0007

*KYY 257 : 7 Rinnetie 5 lännestä Mjia Hinnerichsen
08.05.2017*

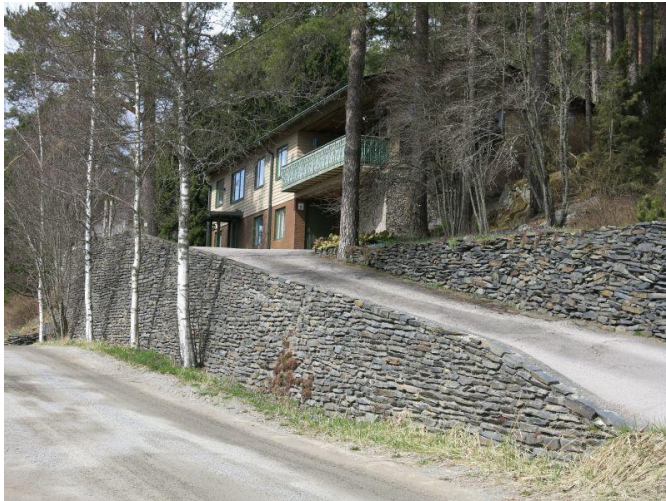
Rakennetun ympäristön kohde Rinnetie 7 , 2017/0008

KYY 257 : 18 Rinnetie 7 kaakosta Mii Hinnerichsen
08.05.2017

Nimi	Mäntyrinne Rinnetie 7
Inventointinumero	2017/0008
Kunta	Orivesi
Kiinteistötunnus	562-413-1-134
Osoite	Rinnetie 7
Kohdetyyppi	asuinkiinteistö
Rakennusten lukumäärä	1
Inventointipäivämäärä	08.05.2017

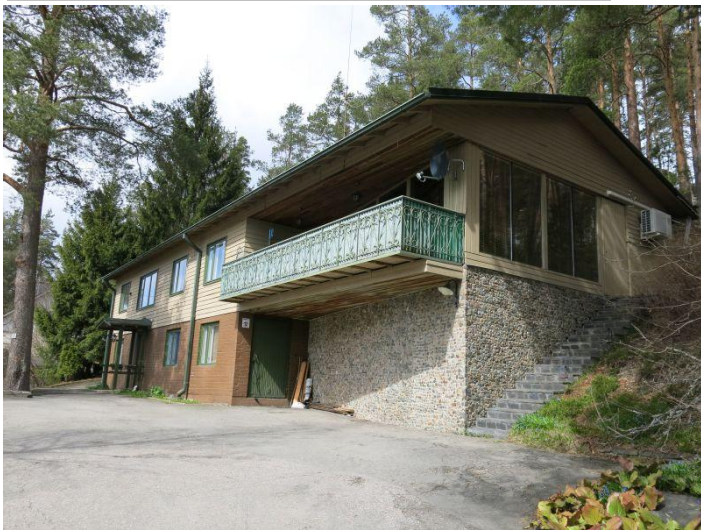
asuinrakennus , asuinrakennus - omakotitalo , 1

*Rinnetie 7 asuinrakennus kaakosta
Mia Hinnerichsen 5.5.2017*

Nimi	asuinrakennus
Rakennustyyppi	asuinrakennus - omakotitalo
Rakennusnumero	1
Kiinteistötunnus	562-413-1-134
Osoite	Rinnetie 7
Nykyinen käyttö	asuintoiminnot
Alkuperäinen käyttö	asuintoiminnot
Rakentamisaajan tarkkuus	vuosisata
Rakentamisaajan luku	1900
Rakentamisaajan sellite	1950-60-luku
Rungon muoto	suorakaide
Perustus	betoni - valettu
Vuoraus	limilauta tiili
Katemateriaali	pelti -saumattu
Katon muoto	satula

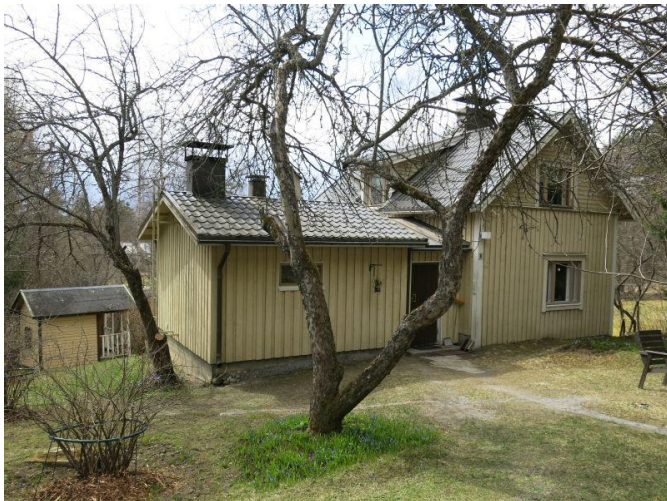
Rakennetun ympäristön kohde Rinnetie 8 , 2017/0009

*KYY 257 : 19 Rinnetie 8 koillisesta Mja Hinnerichsen
08.05.2017*

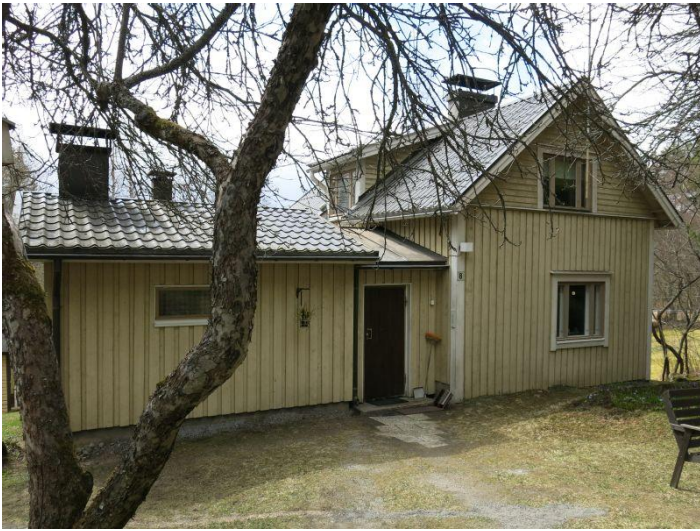
asuinrakennus , asuinrakennus - muu , 1

*Rinnetie 8 asuinrakennus pohjoisesta
Mia Hinnerichsen 5.5.2017*

Nimi	asuinrakennus
Rakennustyyppi	asuinrakennus - muu
Rakennusnumero	1
Kiinteistötunnus	562-413-1-62
Osoite	Rinnetie 8
Nykyinen käyttö	asuintoiminnot
Alkuperäinen käyttö	asuintoiminnot
Rakentamisaajan tarkkuus	vuosisata
Rakentamisaajan luku	1900
Rakentamisaajan sellite	1930-luku
Rungon muoto	L-muoto (vinkkeli)
Perustus	luonnonkivi -laasti betoni - valettu
Runko	hirsi rankorakenne
Vuoraus	lomalauta
Katemateriaali	pelti -profiloitu
Katon muoto	satula

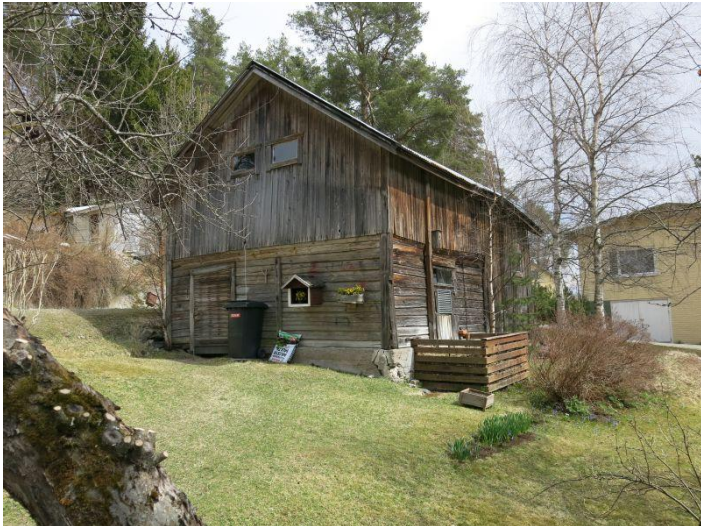
piharakennus , piharakennus , 2

*Rinnetie 8 piharakennus lounaasta
Miia Hinnerichsen 5.5.2017*

Nimi	piharakennus
Rakennustyyppi	piharakennus
Rakennusnumero	2
Kiinteistötunnus	562-413-1-62
Osoite	Rinnetie 8
Rakentamisajan tarkkuus	vuosisata
Rakentamisajan luku	1900
Rakentamisajan selite	1930-luku
Rungon muoto	suorakaide
Perustus	nurkkakivet betoni - valettu
Runko	hirsi rankorakenne
Vuoraus	pystylauta
Katemateriaali	pelti- aalto
Katon muoto	satula

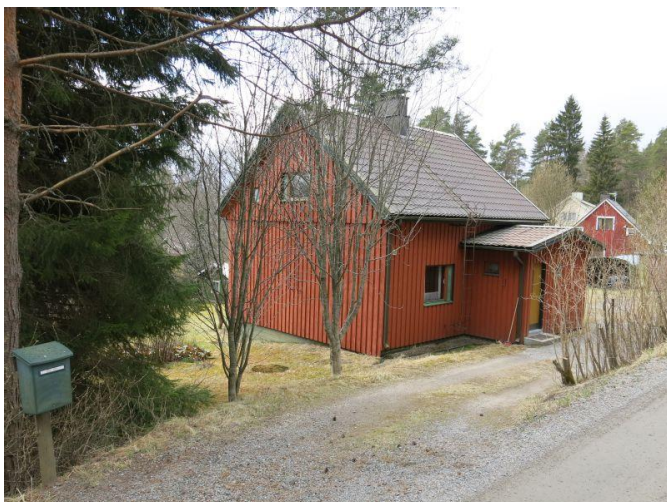
KYY 257 : 9 Rinnetie 10 idästä Miia Hinnerichsen
08.05.2017

Rinnetien varressa, tien eteläpuolella sijaitseva loiva rinnetontti, jolla ilmeisesti 1940–50-lukujen taitteessa rakennettu, voimakkaasti peruskorjattu noppamainen asuinrakennus, saman ikäinen piharakennus ja nuorempi autovaja.

Pihaan johtaa hiekkapintainen ajotie. Nurmipintaisella pihalla kasvaa muutamia pihlajia, kuusia ja omenapuita, koristepensaita ja perennoja. Piharakennus on tontin eteläosassa ja autovaja luoteiskulmalla.

Kohteen kulttuurihistoriallisesti ja maisemallisesti arvokkaat piirteet, joiden säilyminen on tärkeää:

Asuinrakennuksen rakennustyyppi: jälleenrakennuskauden noppamainen yhden perheen talo

Asuin- ja piharakennuksen runkomuoto, julkisivujen aukotus, alkuperäiset tai niitä vastaavat julkisivumateriaalit

Pihan perinteisten pintojen (hiekkä, nurmi), luonnollisten maastonmuotojen ja kasvillisuuden säilyminen

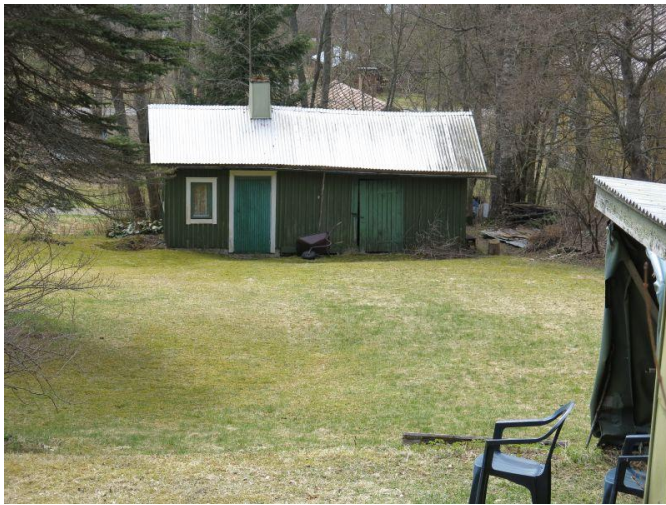
KYY 257 : 89 Rinnetie 10 piharakennus pohjoisesta Miia Hinnerichsen 08.05.2017

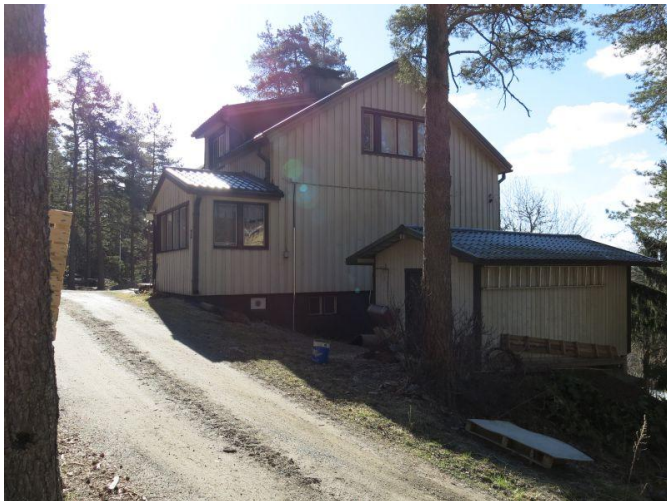
KYY 257 : 28 Rinnetie 11 luoteesta Mii Hinrichsen
12.05.2017

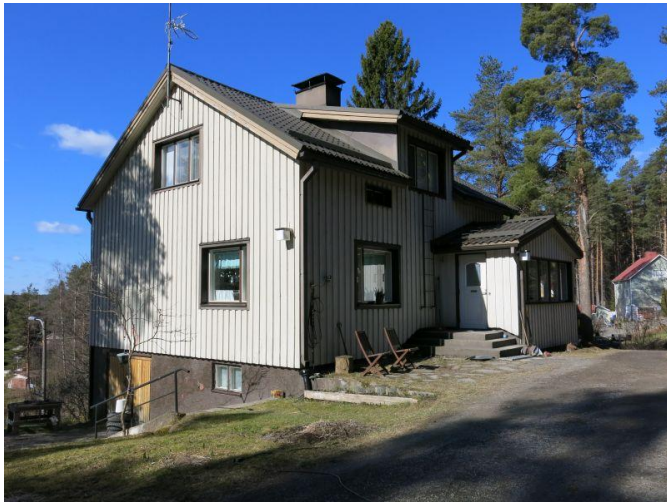
KYY 257 : 90 Rinnetie 11 asuinrakennus koillisesta Miia Hinnerichsen 12.05.2017

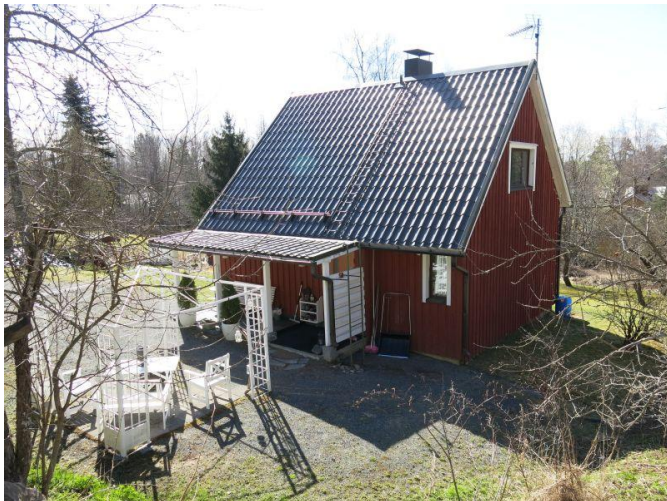
*KYY 257 : 29 Rinnetie 12 luoteesta Mii Hinnerichsen
12.05.2017*

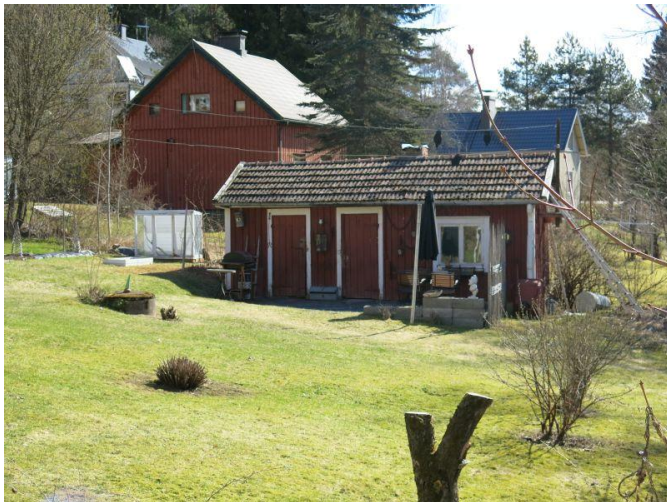
KYY 257 : 91 Rinnetie 12 piharakennus lännestä Milla Hinnerichsen 12.05.2017

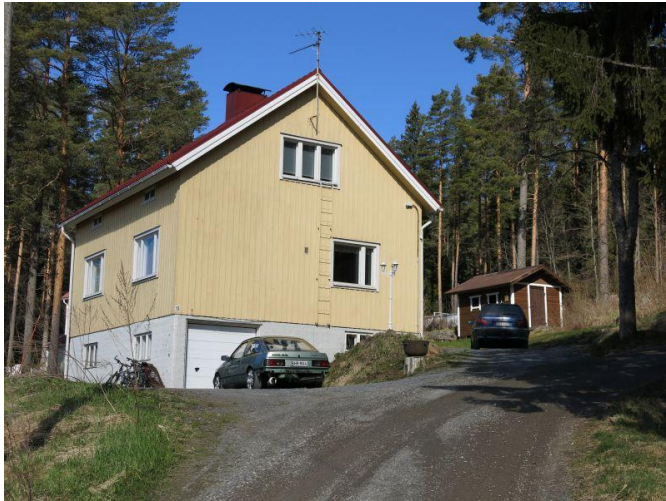
*KYY 257 : 30 Rinnetie 13 kaakosta Miia Hinnerichsen
12.05.2017*

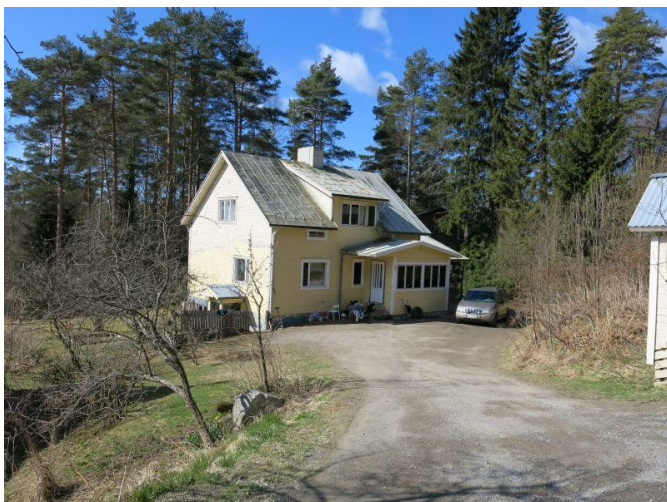
*KYY 257 : 31 Rinnetie 14 koillisesta Mja Hinnerichsen
12.05.2017*
