ORIVESI

Paltanmäen asemakaava-alueen
kulttuuriympäristöinventointi 2017

Osa 2
Rakennettu ympäristö

Miia Hinnerichsen
Pirkanmaan maakuntamuseo

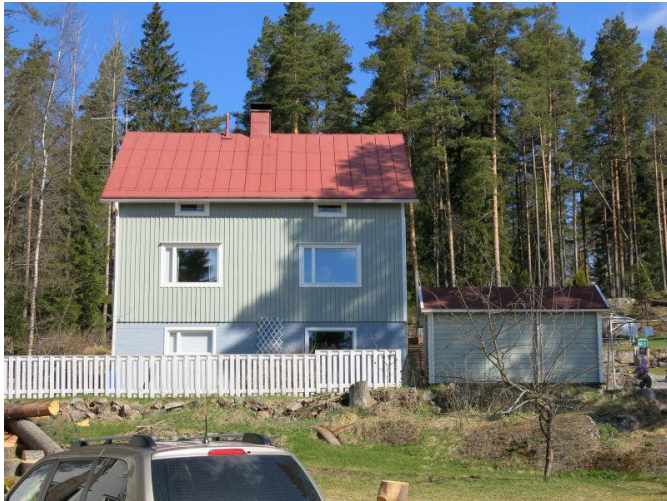
KYY 257 : 32 Rinnetie 15 etelästä Mija Hinrichsen
12.05.2017

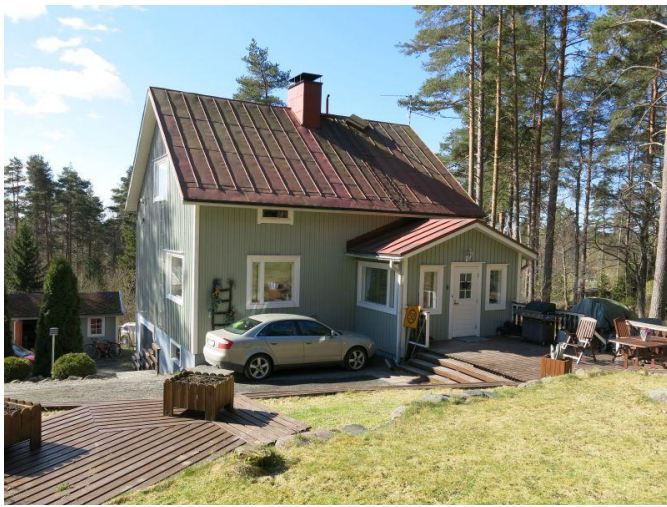
KYY 257 : 92 Rinnetie 15 asuinrakennus pohjoisesta Milla Hinnerichsen 12.05.2017

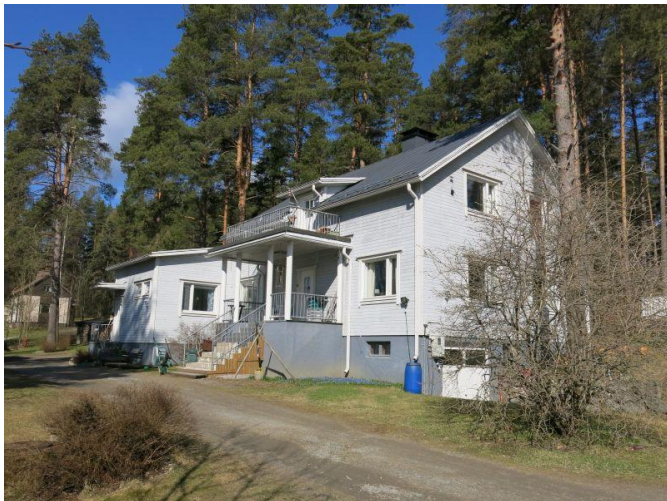
KYY 257 : 33 Rinnetie 16 kaakosta *Mia Hinnerichsen*
12.05.2017

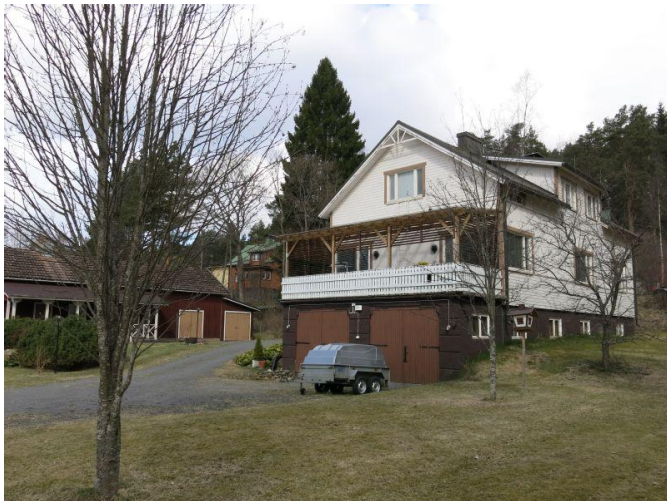
KYY 257 : 20 Santaojantie 1 kaakosta Miia Hinnerichsen
08.05.2017

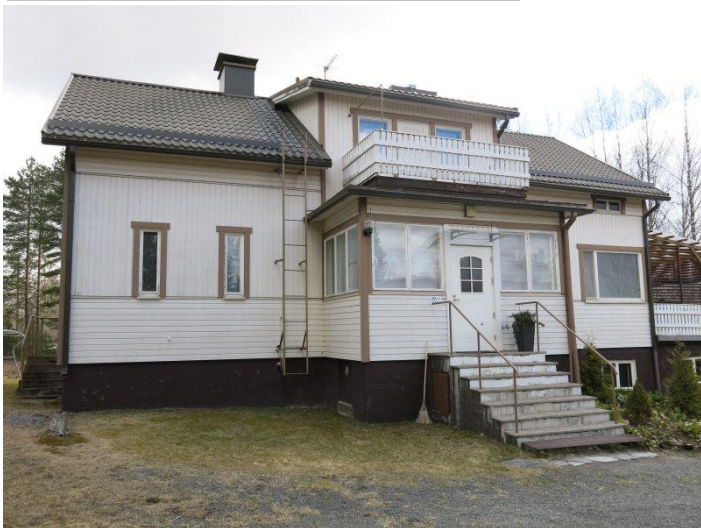
asuinrakennus , asuinrakennus - muu , 1

*Santaojantie 1 asuinrakennus luoteesta
Mia Hinnerichsen 12.5.2017*

Nimi	asuinrakennus
Rakennustyyppi	asuinrakennus - muu
Rakennusnumero	1
Kiinteistötunnus	562-413-17-11
Osoite	Santaojantie 1
Nykyinen käyttö	asuintoiminnot
Alkuperäinen käyttö	asuintoiminnot
Rakentamisaajan tarkkuus	vuosisata
Rakentamisaajan luku	1900
Rakentamisaajan sellite	1940-50-luvun taite
Rungon muoto	suorakaide
Perustus	betoni - valettu
Vuoraus	vaihteleva ponttilauta
Katemateriaali	pelti -profiloitu
Katon muoto	satula
Kuisti	lasikuisti
Kuistin kattomuoto	aumakatto

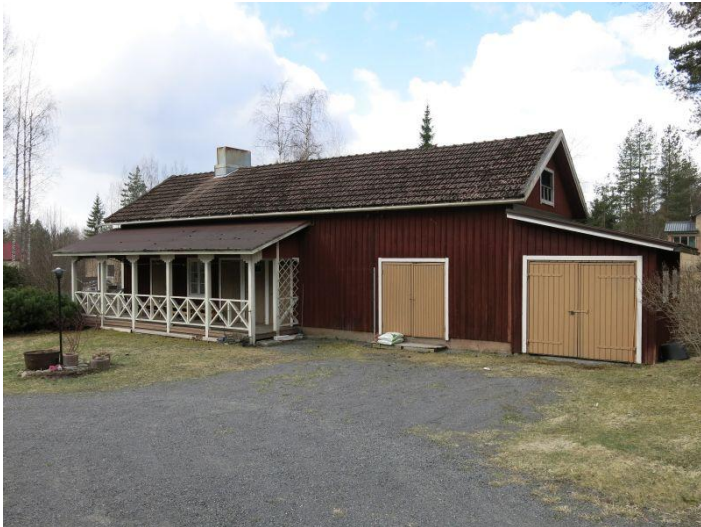
piharakennus , piharakennus , 2

*Santaajantie 1 piharakennus koillisesta
Mia Hinnerichsen 12.5.2017*

Nimi	piharakennus
Rakennustyyppi	piharakennus
Rakennusnumero	2
Kiinteistötunnus	562-413-17-11
Osoite	Santaajantie 1
Rakentamisaajan tarkkuus	vuosikymmen
Rakentamisaajan luku	1950
Rakentamisaajan selite	1950-luku
Rungon muoto	suorakaide
Perustus	betoni - valettu
Vuoraus	pystylauta-peiterimoitettu
Katemateriaali	tiili -betoni
Katon muoto	satula
Kuisti	avokuisti
Kuistin kattomuoto	pulpettikatto

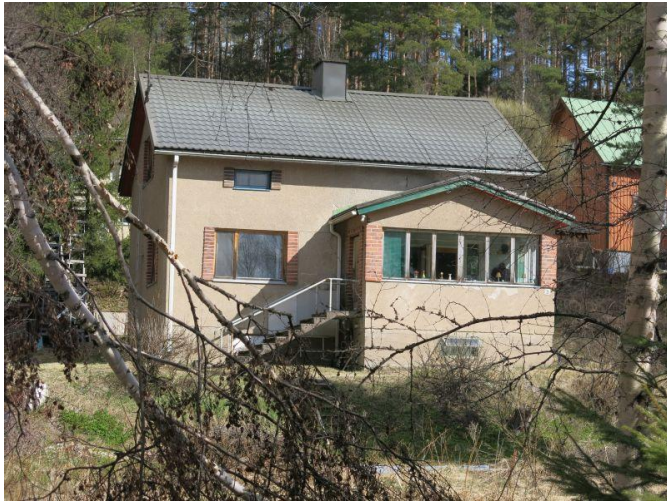
*KYY 257 : 10 Santaojantie 3 etelästä Milla Hinnerichsen
08.05.2017*

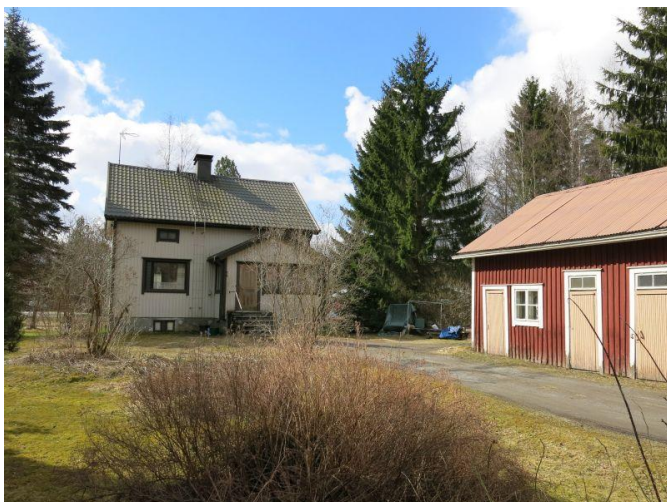
KYY 257 : 11 Santaojantie 4 pohjoisesta Miia Hinnerichsen
08.05.2017

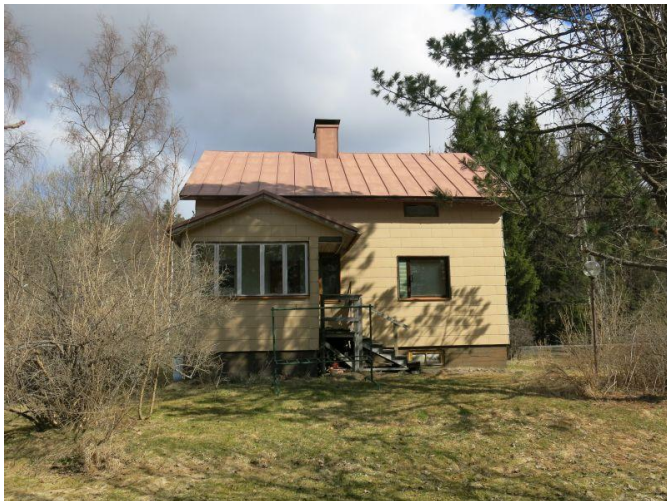
KYY 257 : 12 Santaojantie 6 etelästä Milla Hinnerichsen
08.05.2017

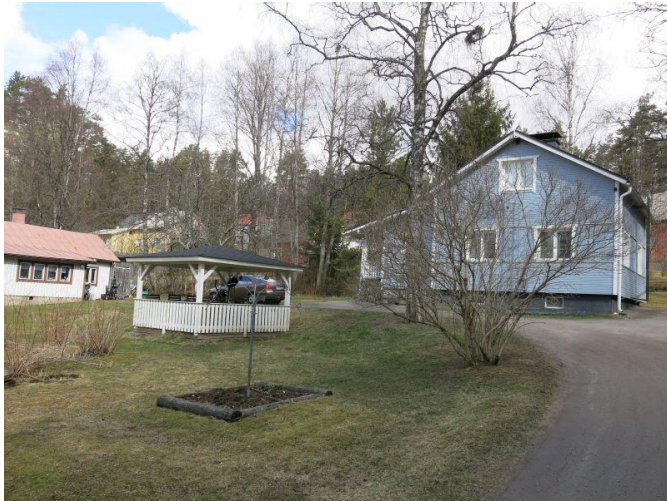
KYY 257 : 13 Santaojantie 7 kaakosta *Mia Hinnerichsen*
08.05.2017

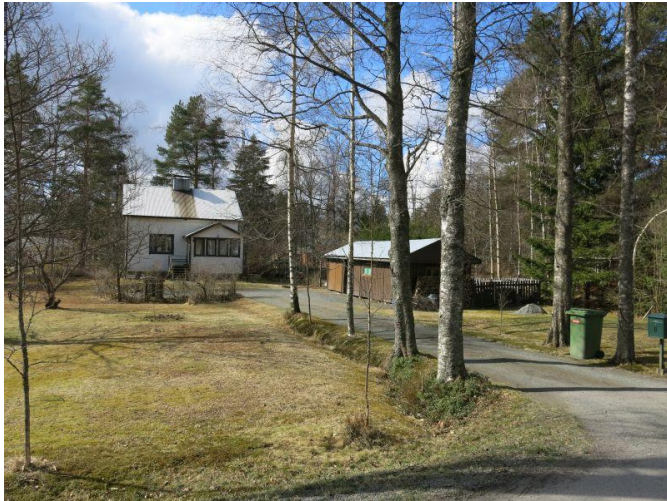
KYY 257 : 14 Santaojantie 8 pohjoisesta Mii Hinnerichsen
08.05.2017

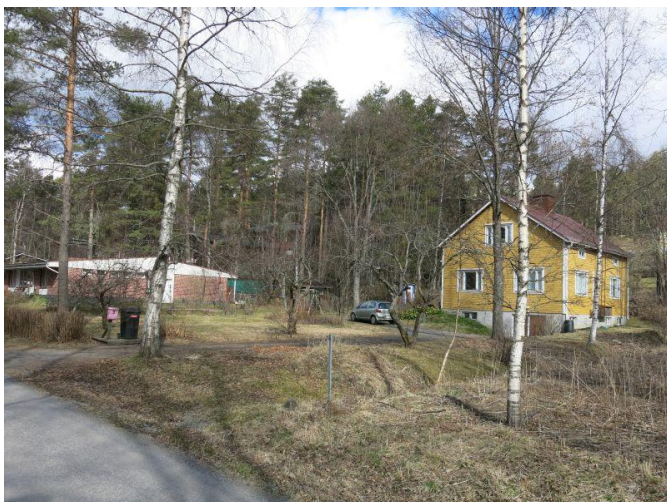
KYY 257 : 15 Santaojantie 9 kaakosta Mii Hinnerichsen
08.05.2017

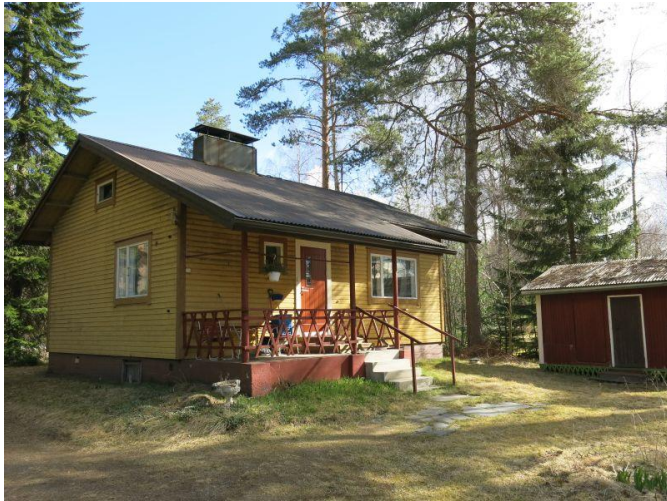
KYY 257 : 21 Santaojantie 10 lounaasta Mäia Hinnerichsen
08.05.2017

Santaojantien ja Moisiontien kulmauksessa, Santaojantien eteläpuolella sijaitseva tontti, jolla 1950-60-luvuilla rakennetut asuinrakennus sekä kaksi piharakennusta.

Santaojantien reunassa on orapihlaja-aita ja moisiontien reunassa sankkaa puustoa, pääasiassa kuusia. Pihaan johtaa hiekkapintainen ajotie, kuistin edessä on liuskekiviä. Nurmikoisella pihalla kasvaa mäntyjä, kuusia, lehtikuusi sekä muutamia koristepensaita ja perennoja.

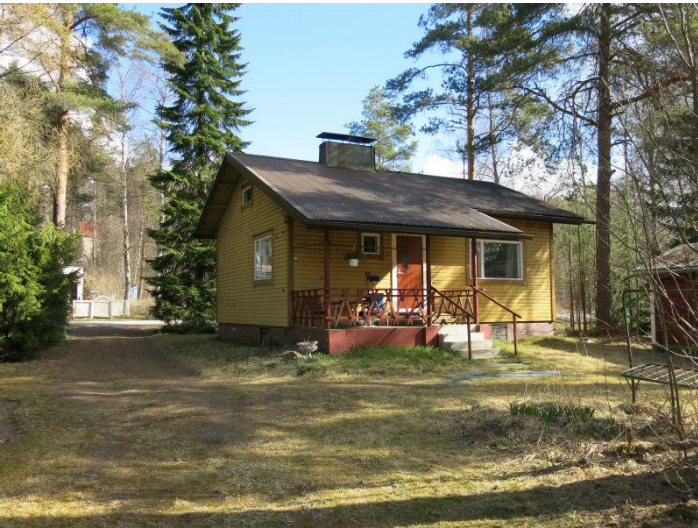
asuinrakennus , asuinrakennus - omakotitalo , 1

*Santaajantie 10 asuinrakennus etelästä
Mia Hinnerichsen 8.5.2017*

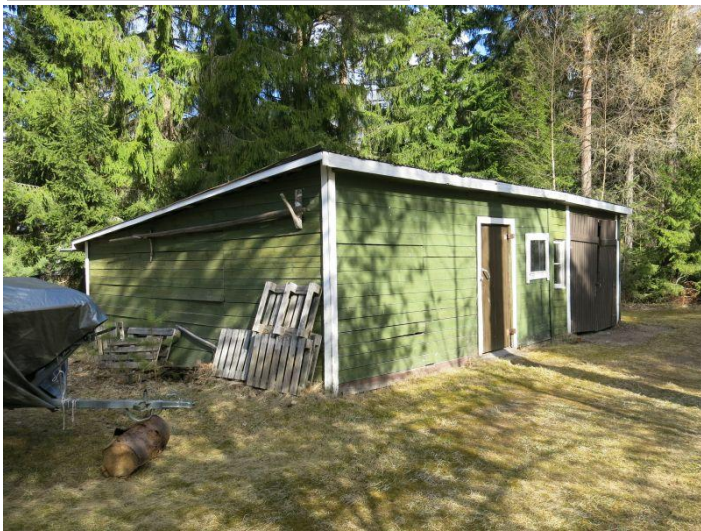
piharakennus , piharakennus , 2

*Santaojantie 10 piharakennus kaakosta
Miia Hinnerichsen 8.5.2017*

Nimi	piharakennus
Rakennustyyppi	piharakennus
Rakennusnumero	2
Kiinteistötunnus	562-413-22-8
Osoite	Santaojantie 10
Rakentamisajan tarkkuus	vuosisata
Rakentamisajan luku	1900
Rakentamisajan selite	1950-60-luku
Rungon muoto	suorakaide
Perustus	nurkkakivet
Runko	rankorakenne
Vuoraus	vaakalauta
Katemateriaali	pelti- aalto
Katon muoto	pulpetti

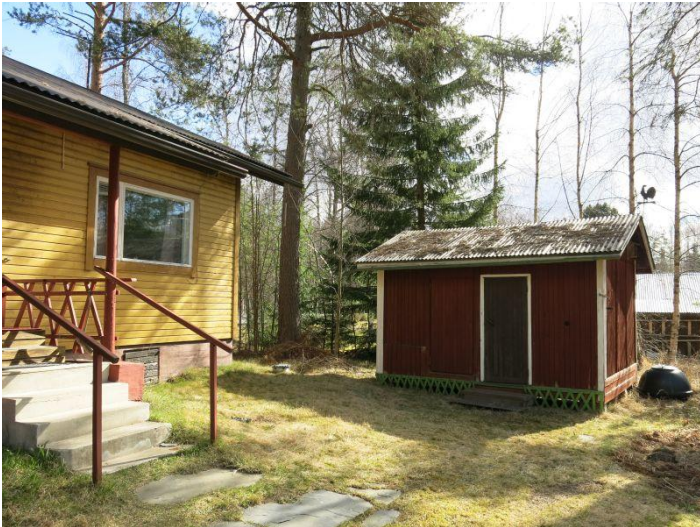
pihavaja , piharakennus , 3

*Santaajantie 10 pihavaja lännestä
Miia Hinnerichsen 8.5.2017*

Nimi	pihavaja
Rakennustyyppi	piharakennus
Rakennusnumero	3
Kiinteistötunnus	562-413-22-8
Osoite	Santaajantie 10
Rakentamisaajan tarkkuus	vuosikymmen
Rakentamisaajan luku	1950
Rakentamisaajan sellite	1950-luku
Rungon muoto	suorakaide
Perustus	nurkkakivet
Runko	rankorakenne
Vuoraus	pystylauta
Katemateriaali	pelti- aalto

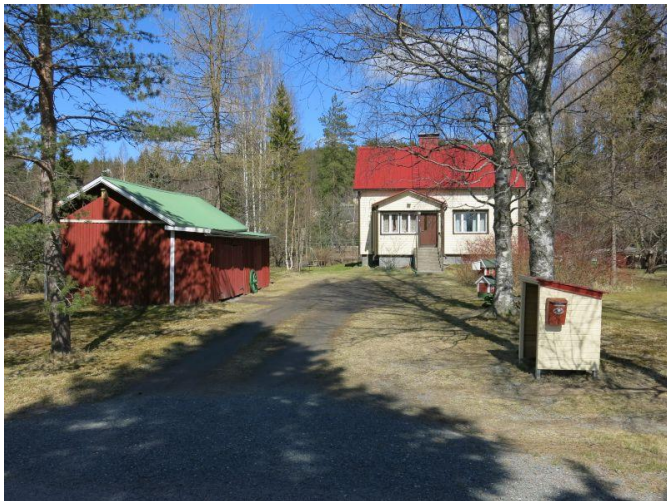
KYY 257 : 23 Hankaloilontie 1 etelästä Mja Hinnerichsen
12.05.2017

Hankaloilontien pohjoispuolella sijaitseva tasamaatontti, jolla 1950-luvulla rakennettu, noppamainen asuinrakennus sekä saman ikäinen, myöhemmin laajennettu piharakennus.

Perinteisen ilmeensä säilyttänyt tontti, jolla pääosin alkuperäisen ilmeensä ja muotonsa säilyttäneet 1950-luvun noppamainen asuinrakennus ja samanikäinen piharakennus. Rakennukset kertovat jälleenrakennuskauden rakentamisen, asumisen ja elämisen tavasta. Kohde sijaitsee näkyvällä paikalla vilkkaasti liikennöidyn Orivedentien varressa. Kohde sijaitsee inventoinnissa rajatulla, ilmeeltään yhtenäisellä Paltanmäen jälleenrakennuskauden omakotitalojen alueella.

Asuinrakennuksen rakennustyyppi: jälleenrakennuskauden noppamainen yhden perheen talo

Asuin- ja piharakennuksen runkomuoto, julkisivujen aukotus, alkuperäiset tai niitä vastaavat julkisivumateriaalit

Pihan perinteisten pintojen (hiekkä, nurmi), luonnollisten maastonmuotojen ja perinteisen kasvillisuuden säilyminen

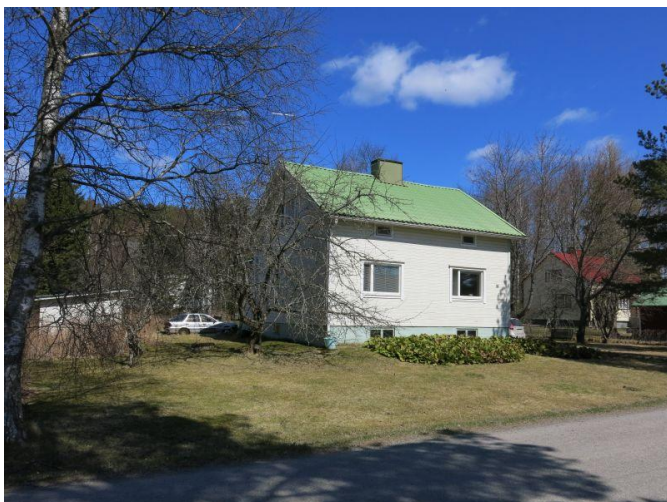
KYY 257 : 24 Hankaloilontie 3 lounaasta Mii Hinnerichsen
12.05.2017

Hankaloilontien pohjoispuolella sijaitseva suorakaide tasamaatontti, jolla 1950-luvulla rakennettu, noppamainen, pääosin hyvin alkuperäisen ilmeensä säilyttänyt, peruskorjattu asuinrakennus sekä hieman nuorempi pieni piharakennus.

Rakennushistoriallinen arvo	rakennusperinteinen
Historiallinen arvo	sosiaalihistoria
Arvojen perustelu	Perinteisen ilmeensä säilyttänyt tontti, jolla hyvin alkuperäisen ilmeensä ja muotonsa säilyttänyt 1950-luvun noppamainen asuinrakennus. Rakennus kertoo jälleenrakennuskauden rakentamisen, asumisen ja elämisen tavasta.

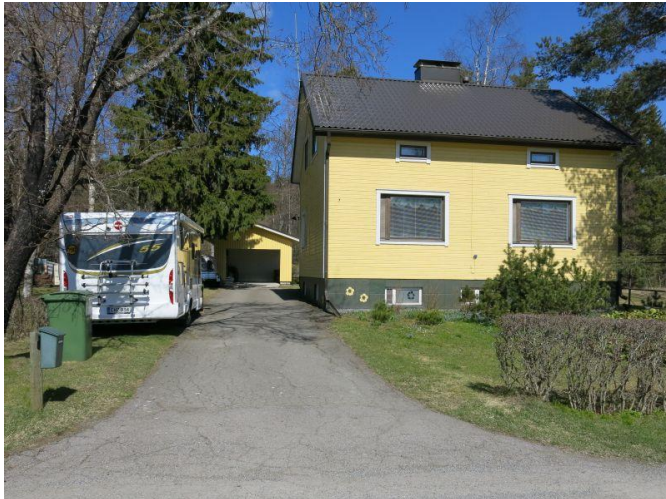
KYY 257 : 25 Hankaloilontien 7 etelästä Mija Hinnerichsen
12.05.2017

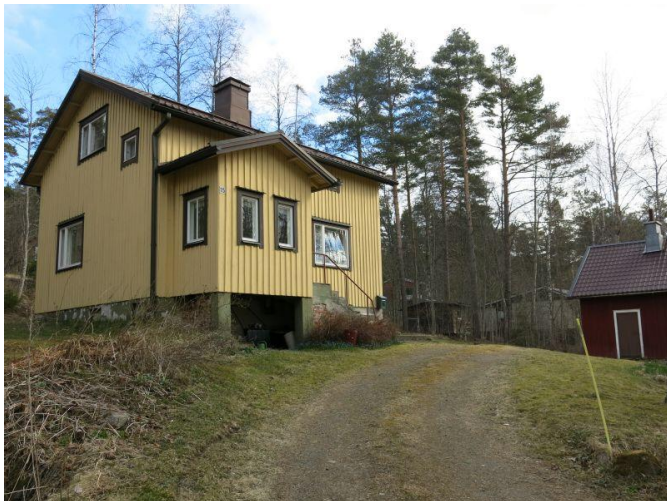
KYY 257 : 2 Hankaloilontie 15 lounaasta Mii Hinnerichsen
08.05.2017

Rakennushistoriallinen arvo	rakennusperinteinen
Historiallinen arvo	sosiaalihistoria
Arvojen perustelu	Perinteisen ilmeensä säilyttänyt tontti, jolla pääosin alkuperäisen ilmeensä ja muotonsa säilyttäneet 1940-50-luvun noppamainen asuinrakennus ja saman ikäinen piharakennus. Rakennukset kertovat jälleenrakennuskauden rakentamisen, asumisen ja elämisen tavasta.
Toimenpidesuositukset	<p>Kohteen kulttuurihistoriallisesti ja maisemallisesti arvokkaat piirteet, joiden säilyminen on tärkeää:</p> <p>Asuinrakennuksen rakennustyyppi: jälleenrakennuskauden noppamainen yhden perheen talo</p> <p>Asuin- ja piharakennuksen runkomuoto, julkisivujen aukotus, alkuperäiset tai niitä vastaavat julkisivumateriaalit</p> <p>Pihan perinteisten pintojen (hiekkä, nurmi) ja luonnollisten maastonmuotojen säilyminen</p>

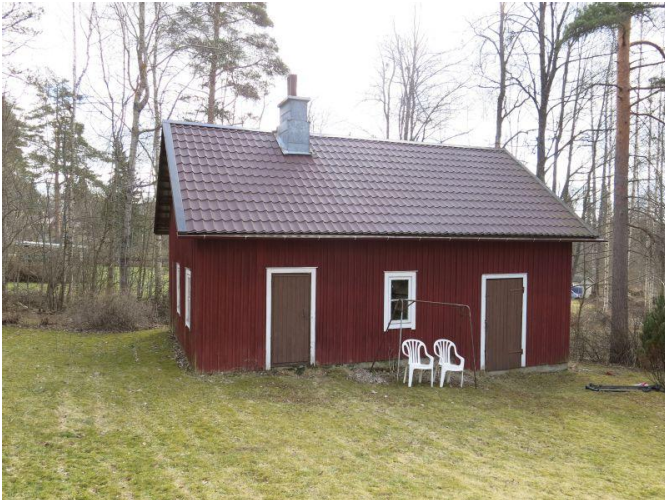
KYY 257 : 93 Hankaloilontie 15 piharakennus idästä Mja Hinnerichsen 12.05.2017

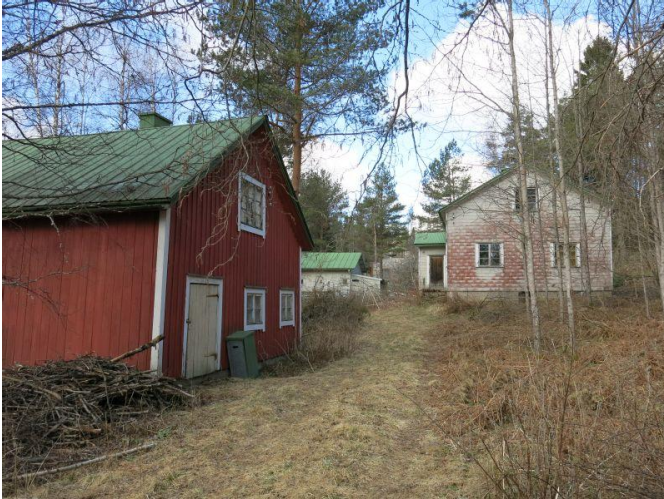
*YKY 257 : 3 Hankaloilontie 17 idästä Miia Hinnerichsen
08.05.2017*

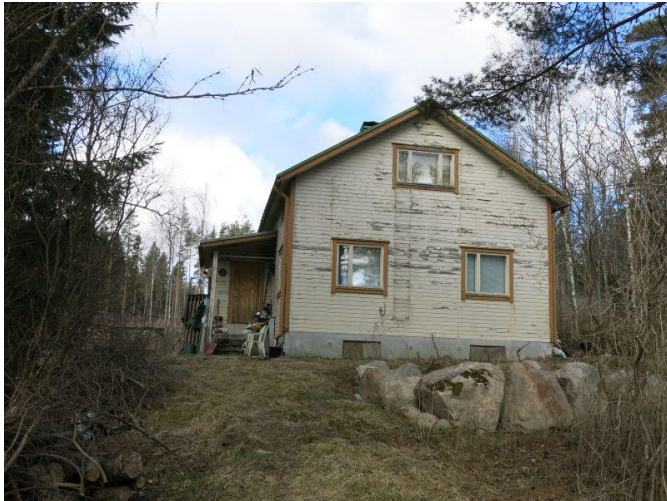
KYY 257 : 4 Hankaloilontie 19 idästä Miia Hinnerichsen
08.05.2017

Rakennushistoriallinen arvo	rakennusperinteinen
Historiallinen arvo	sosiaalihistoria
Arvojen perustelu	Hyvin alkuperäisen ilmeensä, muotonsa ja rakennusmateriaalit säilyttäneet 1950-luvun noppamainen asuinrakennus ja saman ikäinen piharakennus. Rakennukset kertovat jälleenrakennuskauden rakentamisen, asumisen ja elämisen tavasta.
Toimenpidesuosituks	Kohteen kulttuurihistoriallisesti ja maisemallisesti arvokkaat piirteet, joiden säilyminen on tärkeää: Asuinrakennuksen rakennustyyppi: jälleenrakennuskauden noppamainen yhden perheen talo Asuin- ja piharakennuksen runkomuoto, julkisivujen aukotus, alkuperäiset tai niitä vastaavat julkisivumateriaalit Pihan perinteisten pintojen (hiekk, nurmi) ja luonnollisten maastonmuotojen säilyminen

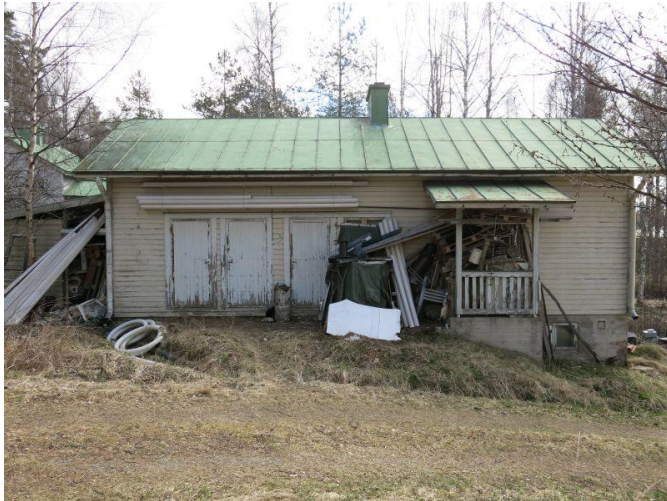
*KYY 257 : 94 Hankaloilontie 19 piharakennus lännestä Mja
Hinnerichsen 08.05.2017*

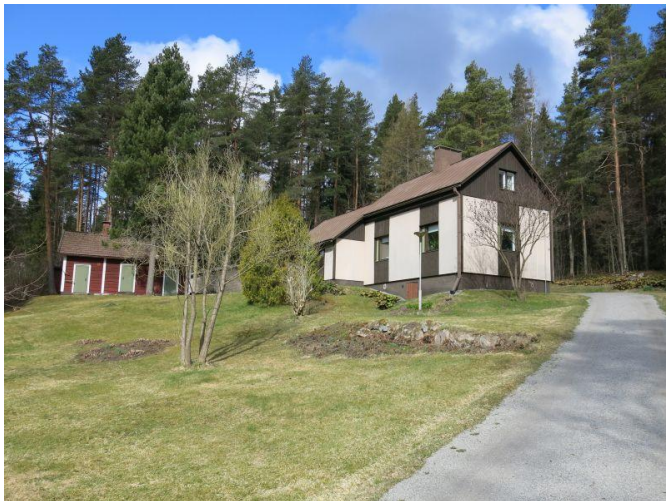
Rakennetun ympäristön kohde Moisiantie 24 , 2017/0032

YYY 257 : 5 Moisiantie 24 pihapiiri kaakosta Mja Hinnerichsen 08.05.2017

Moisiantien päässä sijaitseva rinnetontti, jolla 1940-50-lukujen taitteessa rakennettu, voimakkaasti peruskorjattu ja laajennettu noppamainen asuinrakennus, saman ikäinen kauniisti alkuperäisen ilmeensä säilyttänyt, osin hirsinen piharakennus sekä uudempi autovaja.

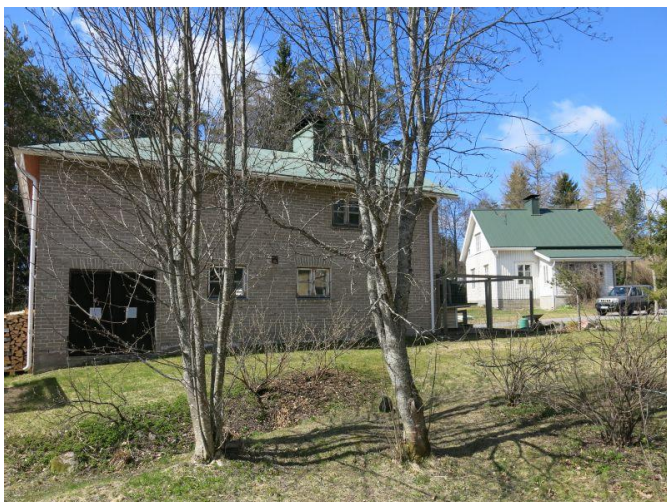
Rakennetun ympäristön kohde Moisiantie 4 , 2017/0033

KYY 257 : 26 Moisiantie 4 kaakosta Miia Hinnerichsen
12.05.2017

Pihapiiri sijaitsee Moisiantien varressa, tien itäpuolella. Moisiantietä on hiljattain jatkettu eteläpäästä. Aiemmin se päättyi Ahosen kohdalle. Pihapiiriin kuuluu noppamainen 1937-1938 rakennettu asuinrakennus ja 1950-luvulla valmistunut piharakennus.

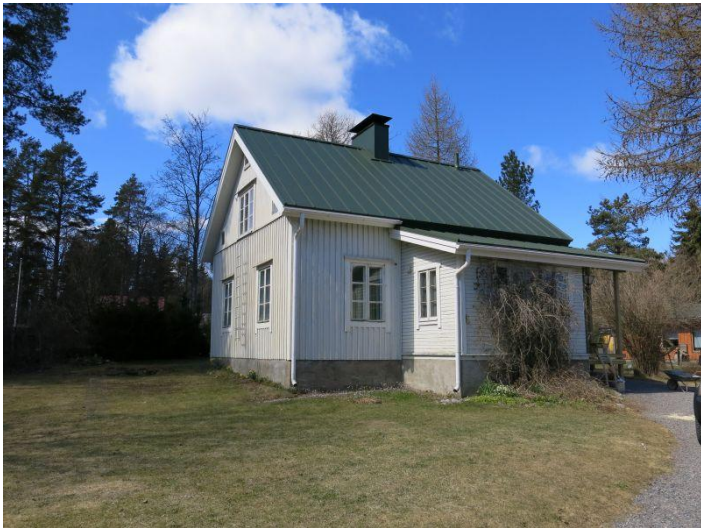
Moisiontie 4 , asuinrakennus - omakotitalo , 1

*Moisiontie 4 asuinrakennus kaakosta
Mia Hinnerichsen 12.5.2017*

Nimi	Moisiontie 4
Rakennustyyppi	asuinrakennus - omakotitalo
Rakennusnumero	1
Kiinteistötunnus	562-413-2-193
Osoite	Moisiontie 4
Rakentamisajan tarkkuus	vuosi
Rakentamisajan luku	1937
Rakentamisajan sellite	1937-38
Rungon muoto	suorakaide
Perustus	betoni - valettu
Runko	hirsi
Vuoraus	pystylauta-peiterimoitettu
Katemateriaali	pelti -saumattu
Katon muoto	satula
Kuisti	umpikuisti
Kuistin kattomuoto	pulpettikatto

Noppamainen hirsirunkoinen asuinrakennus sijaitsee pihan pohjoisosassa, kylki Moisiontielle päin. Vaakapaneloitu kuisti on pihan puolella, itäisivulla. Julkisivuissa on valkoinen pystypeiterimalaudoitus, vintin osalla kapeampi pytyponttilaudoitus. Listoitukset ovat yksinkertaiset, valkoiseksi maalatut. Ikkunat ovat pääosin alkuperäiset, 6-9-ruutuiset. Katemateriaali on uusittu 2017. Rakennus on säilynyt pääosin alkuperäistä vastaavassa asussa.

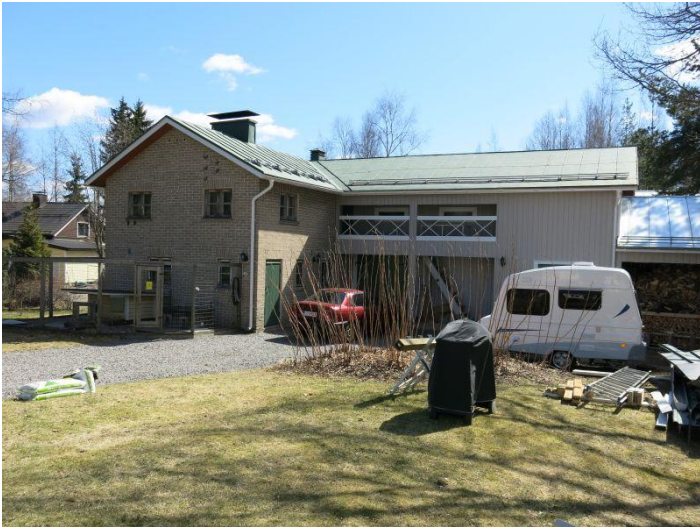
Moisiontie 4 , piharakennus , 2

*Moisiontie 4 piharakennus luoteesta
Miia Hinnerichsen 12.5.2017*

Nimi	Moisiontie 4
Rakennustyyppi	piharakennus
Rakennusnumero	2
Kiinteistötunnus	562-413-2-193
Osoite	Moisiontie 4
Rakentamisaajan tarkkuus	vuosikymmen
Rakentamisaajan luku	1950
Rakentamisaajan sellite	1950-luku
Rungon muoto	L-muoto (vinkkeli)
Perustus	betoni - valettu
Runko	rankorakenne tiilimuuraus
Vuoraus	pystylauta-peiterimoitettu tiili
Katemateriaali	pelti -saumattu
Katon muoto	satula

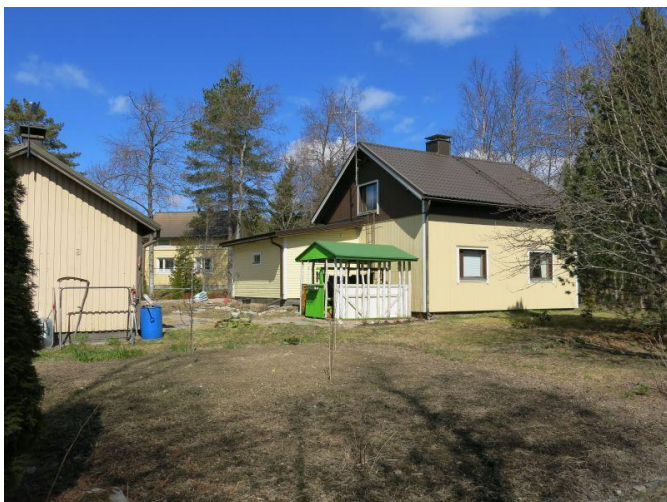
KYY 257 : 34 Siuronkuja 2 kaakosta Miia Hinnerichsen
12.05.2017

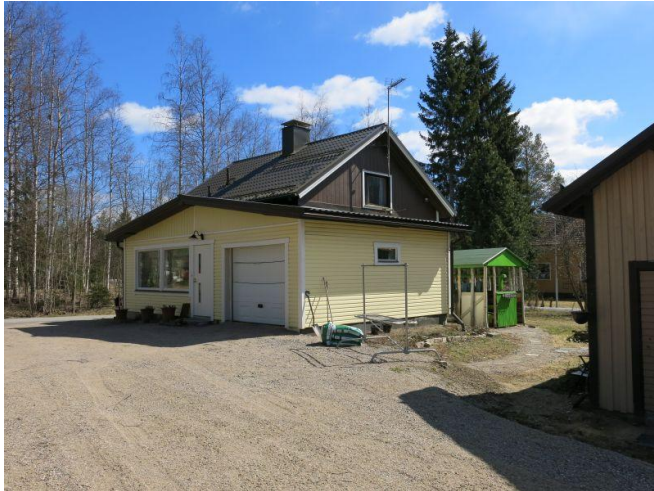
KYY 257 : 84 Siuronkuja 2 asuinrakennus luoteesta Miia Hinnerichsen 12.05.2017

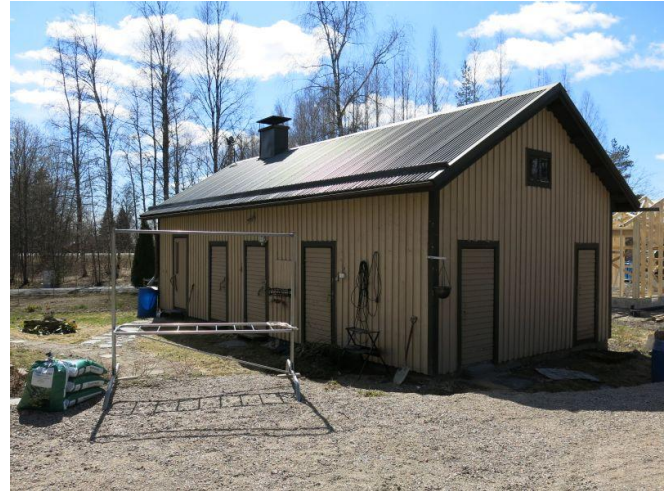
KYY 257 : 85 Siuronkuja 2 piharakennus pohjoisesta Miia Hinnerichsen 12.05.2017

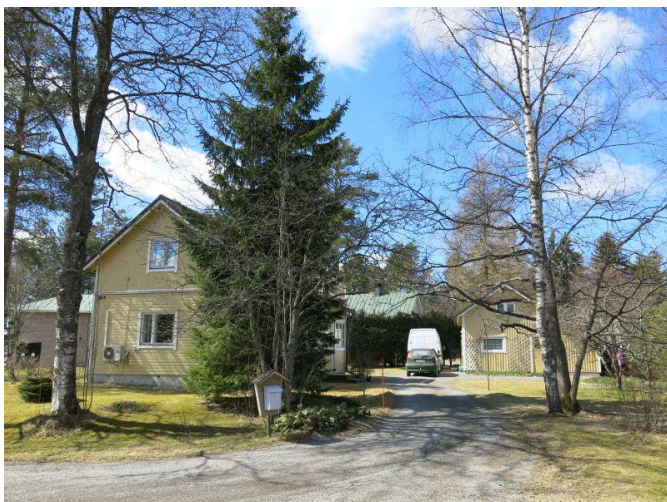
*KYY 257 : 35 Siuronkuja 4 idästä Miia Hinnerichsen
12.05.2017*

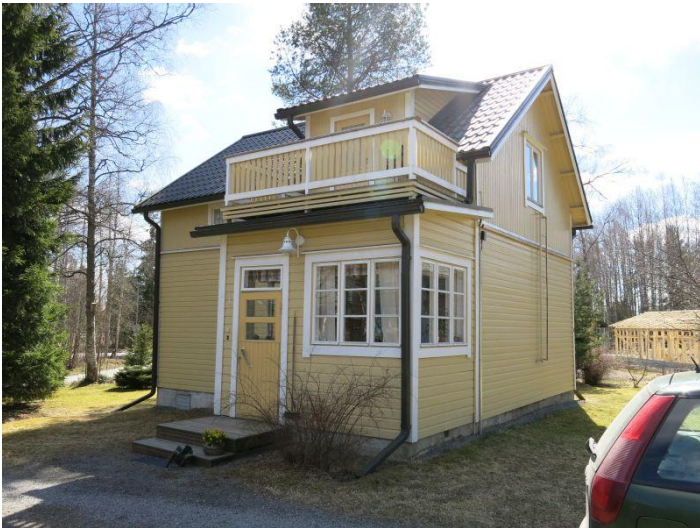
*Siuronkuja 4 asuinrakennus luoteesta
Mia Hinnerichsen 12.5.2017*

Nimi	asuinrakennus
Rakennustyyppi	asuinrakennus - muu
Rakennusnumero	1
Kiinteistötunnus	562-413-2-105
Osoite	Siuronkuja 4
Nykyinen käyttö	asuintoiminnot
Alkuperäinen käyttö	asuintoiminnot
Rakentamisaajan tarkkuus	vuosikymmen
Rakentamisaajan luku	1940
Rakentamisaajan sellite	1940-luvun alku
Rungon muoto	suorakaide
Perustus	betoni - valettu
Runko	hirsi
Vuoraus	vaakalauta
Katemateriaali	pelti -profiiloitu
Katon muoto	satula
Kuisti	lasikuisti
Kuistin kattomuoto	pulpettikatto

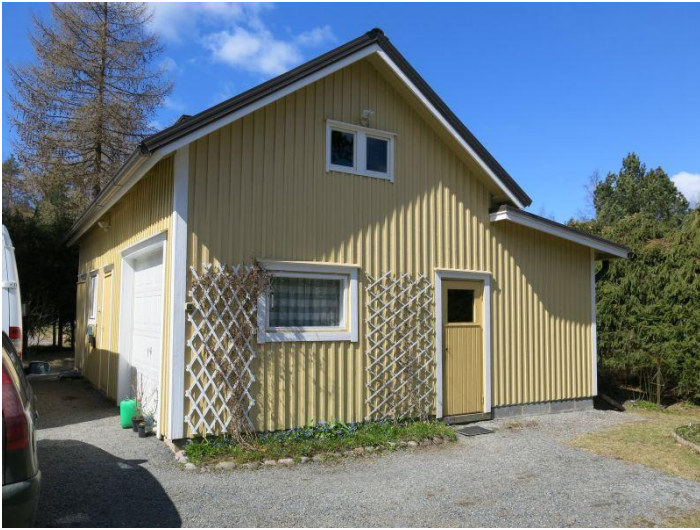
*Siurontie 4 piharakennus kaakosta
Mia Hinnerichsen 12.5.2017*

Nimi	piharakennus
Rakennustyyppi	piharakennus
Rakennusnumero	2
Kiinteistötunnus	562-413-2-105
Osoite	Siuronkuja 4
Rakentamisaajan tarkkuus	vuosikymmen
Rakentamisaajan luku	1940
Rakentamisaajan sellite	1940-luku
Rungon muoto	L-muoto (vinkkeli)
Perustus	betoni - valettu betoni -harkko
Runko	rankorakenne
Vuoraus	pystylauta-peiterimoitettu
Katemateriaali	pelti -profiloitu
Katon muoto	satula

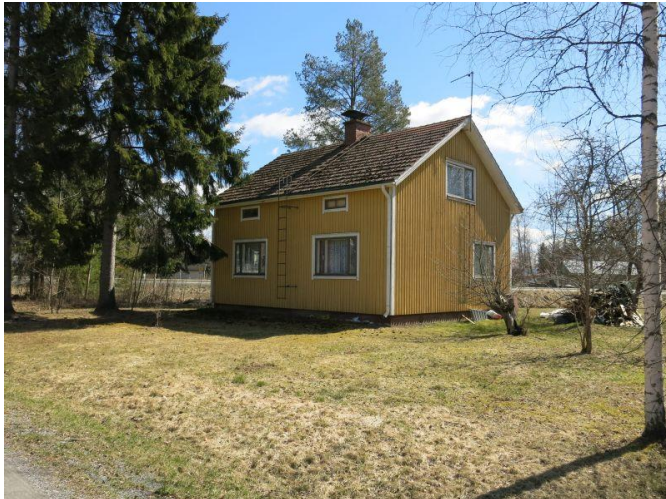
KYY 257 : 36 Siurontie 6 lännestä Mja Hinnerichsen
12.05.2017

Asuinrakennuksen runkomuoto, julkisivujen aukotus, sekä alkuperäiset julkisivumateriaalit: tiilikate, pystyrimalaudoitus, puurunkoiset ikkunat, satulakattoinen lasikuisti.

Pihan luonnolliset maastonmuodot, perinteiset pinnat (sora/hiekka ja nurmi) ja kasvillisuus: omenapuut, koristepensaat

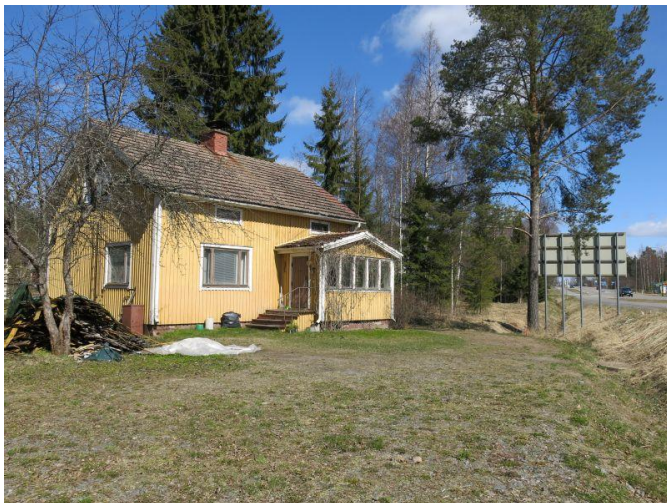
*KYY 257 : 83 Siurontie 6 etelästä Milla Hinnerichsen
12.05.2017*

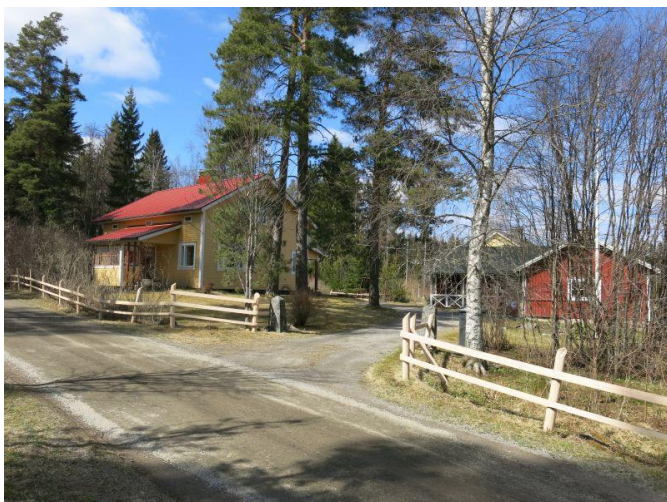
*KYY 257 : 37 Uotilantie 21 kaakosta Mii Hinnerichsen
12.05.2017*

Rakennushistoriallinen arvo	rakennusperinteinen
Historiallinen arvo	sosiaalihistoria
Arvojen perustelu	Perinteisen ilmeensä säilyttänyt tontti, jolla pääosin alkuperäisen ilmeensä, muotonsa ja rakennusmateriaalit säilyttäneet 1940–50-luvun noppamainen asuinrakennus ja saman ikäinen L-muotoinen piharakennus. Rakennukset kertovat jälleenrakennuskauden rakentamisen, asumisen ja elämisen tavasta.
Toimenpidesuositukset	Kohteen kulttuurihistoriallisesti ja maisemallisesti arvokkaat piirteet, joiden säilyminen on tärkeää: Asuinrakennuksen rakennustyyppi: jälleenrakennuskauden noppamainen yhden perheen talo Asuin- ja piharakennuksen runkomuoto, julkisivujen aukotus, alkuperäiset tai niitä vastaavat julkisivumateriaalit Pihan perinteisten pintojen (hiekkä, nurmi) ja luonnollisten maastonmuotojen säilyminen

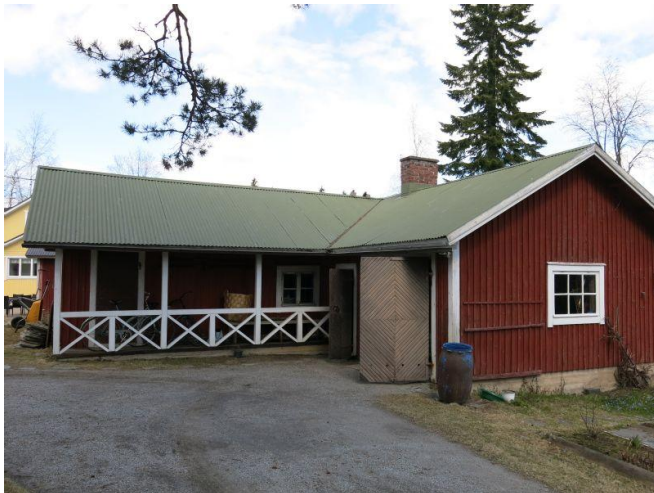
*KYY 257 : 95 Uotilantie 21 piharakennus etelästä Miiia
Hinnerichsen 08.05.2017*

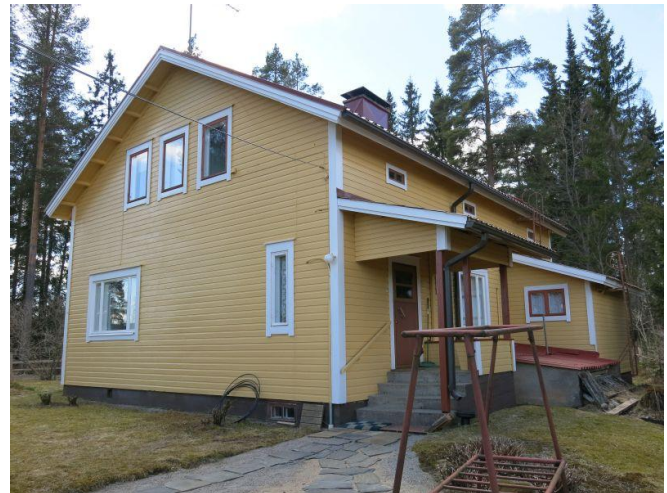
*KYY 257 : 96 Uotilantie 21 asuinrakennus pohjoisesta Miiia
Hinnerichsen 12.05.2017*

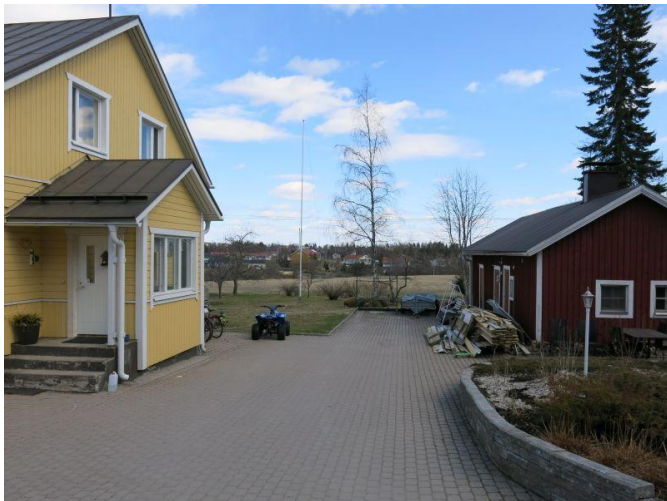
*YKY 257 : 38 Uotilantie 25 lännestä Miia Hinnerichsen
12.05.2017*

Asuinrakennuksen rakennustyyppi: jälleenrakennuskauden noppamainen yhden perheen talo

Asuin- ja piharakennuksen runkomuoto, julkisivujen aukotus, alkuperäiset tai niitä vastaavat julkisivumateriaalit
