PISPALA, MÄKIKATU 35 (1000030680)

1. MAAILMANSODAN AIKAISEN PUOLUSTUSVARUSTUKSEN DOKUMENTOINTI 2018

1. maailmansodan aikaisen puolustusvarustuksen dokumentointi

30.5.–4.6.2018

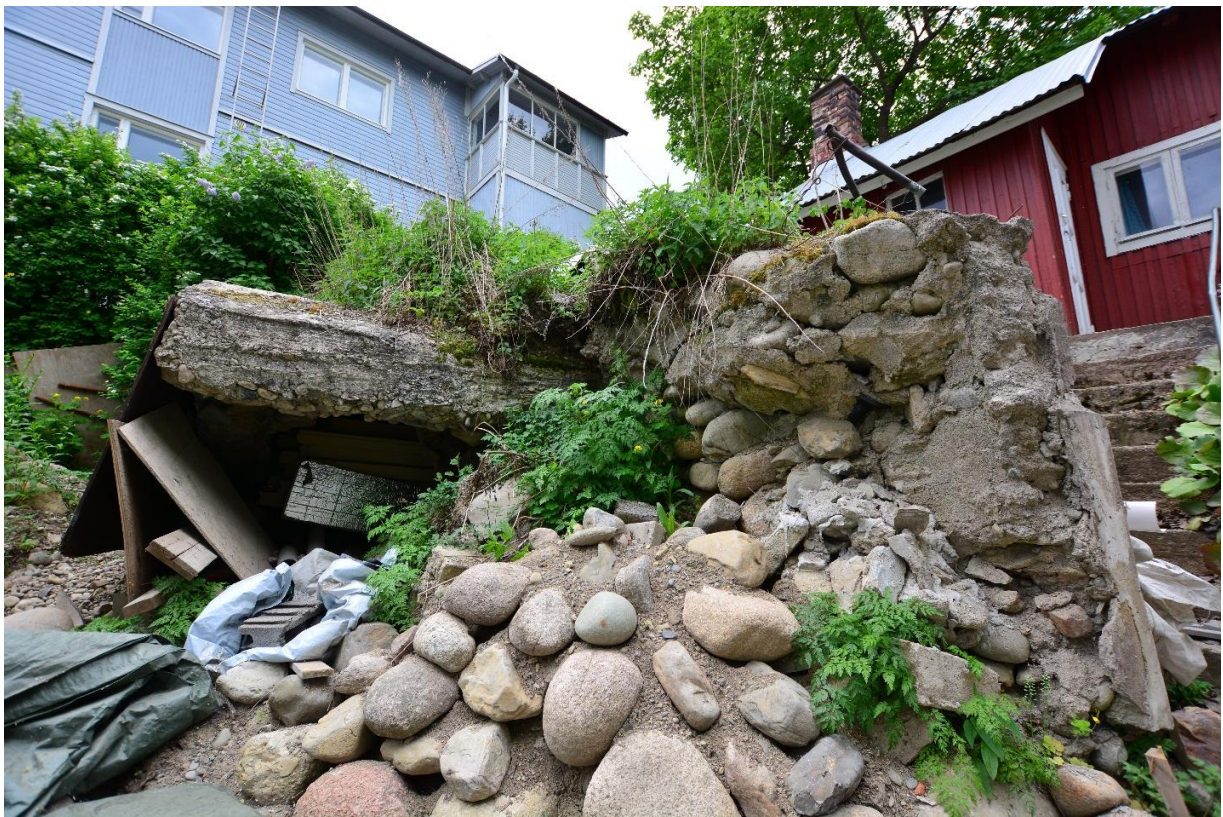
Kuva 1. Puolustusvarustuksen kulkuaukko kuvassa vasemmalla, lännestä nähtynä. Oikealla näkyvän muurin taakse jää maakellari. Muurin eteen on kasattu irtokiviä ja hiekkaa pengerrykseksi. Kuva: Ulla Moilanen, KYY 294:2.

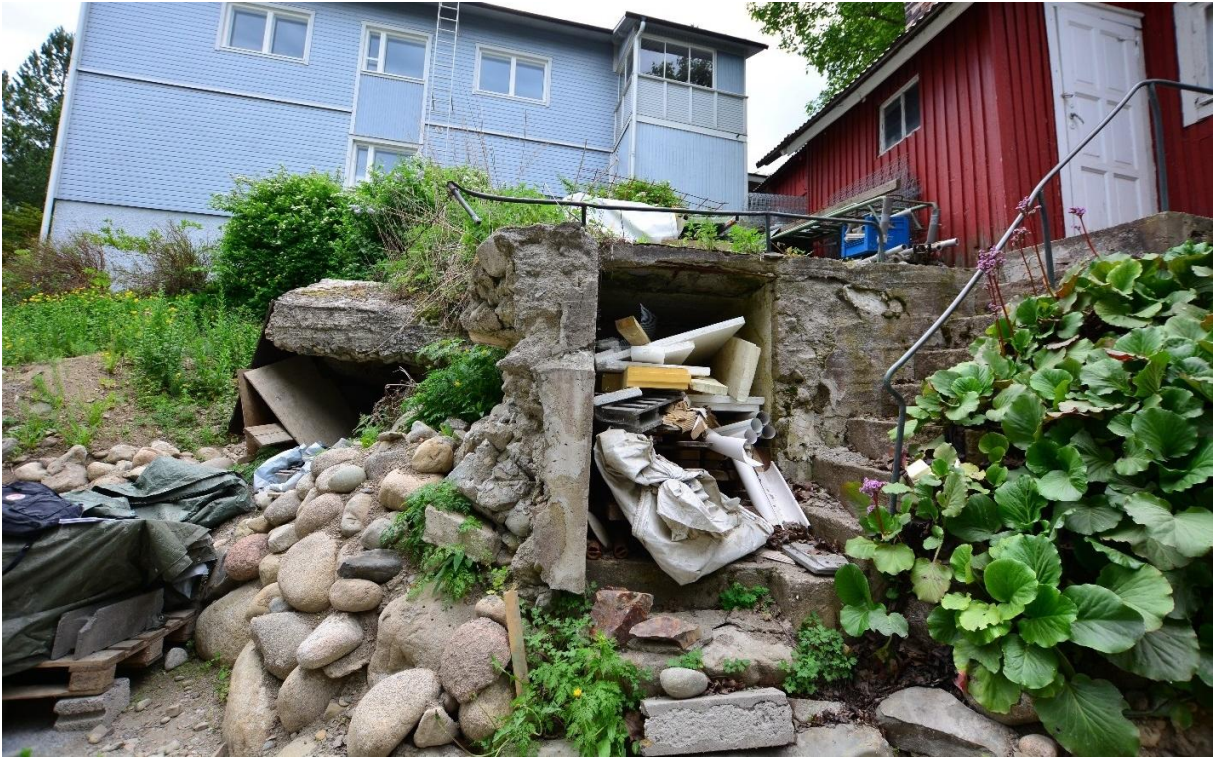
Kuva 2. Puolustusvarustuksen kulkuaukko kuvassa vasemmalla lännestä nähtynä, oikealla maakellarin sisäänkäynti.
Kuva: Ulla Moilanen, KY 294:3.

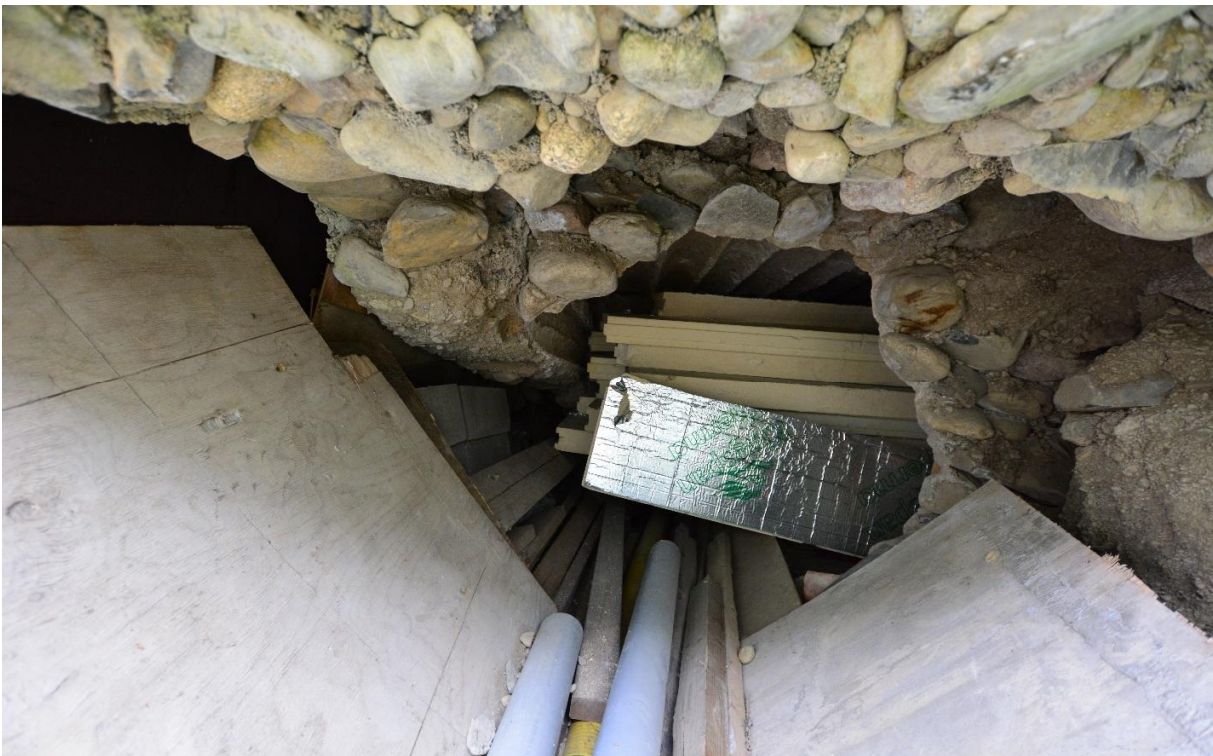
Kuva 3. Puolustusvarustuksen sisätilaa kulkuaukolta lännestä nähtynä. Sisätilaa on käytetty varastona. Kuva: Ulla Moilanen, KY 294:4.

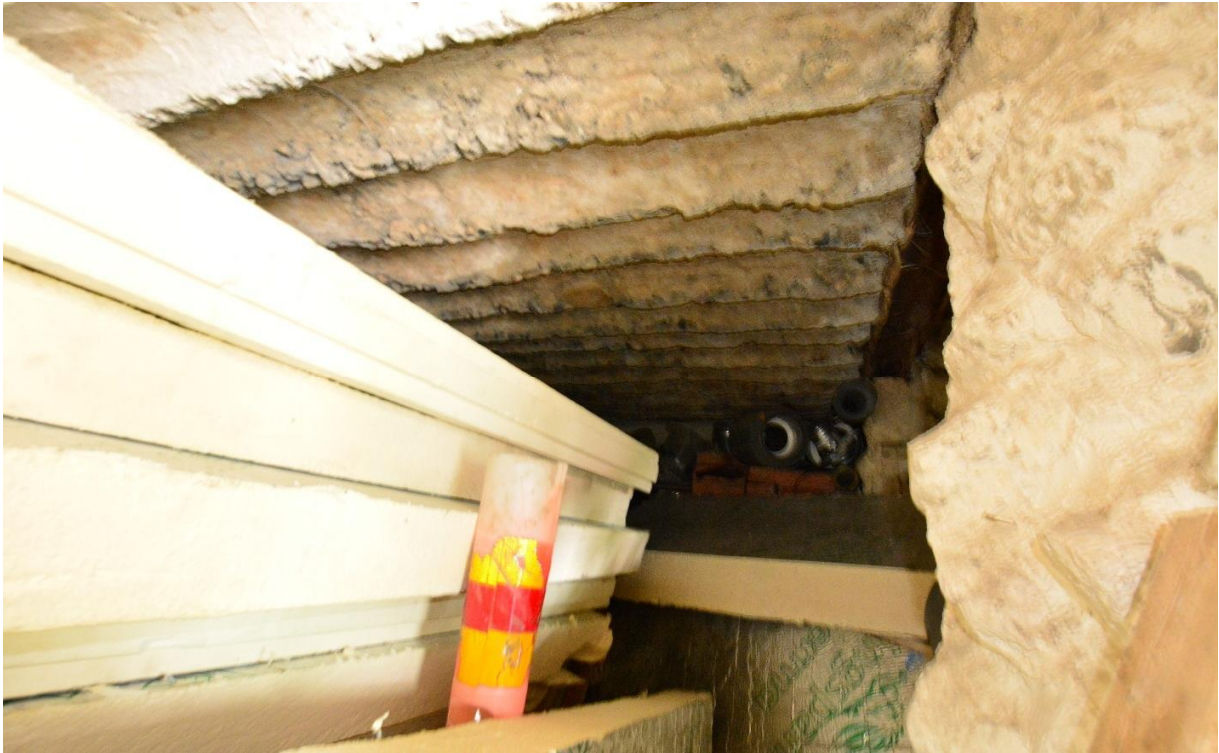
Kuva 4. Puolustusvarustuksen sisätiloja oli erittäin hankala kuvata rakenteeseen varastoidun runsaan tavaramäärän vuoksi. Kuvassa kattorakennetta. Kuva: Ulla Moilanen, KY 294:7.

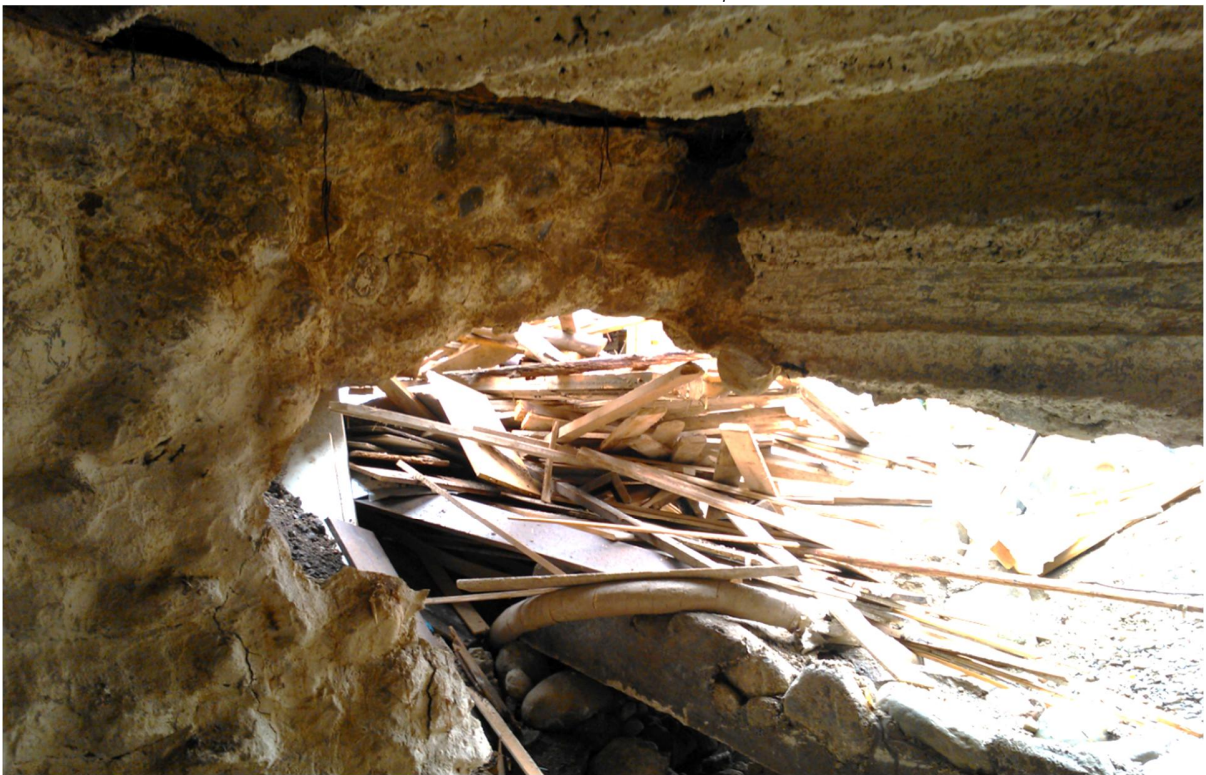
Kuva 4. Puolustusvarustuksen seinä ja kattorakenteita. Kuva: Vadim Adel, KY 289: 2.

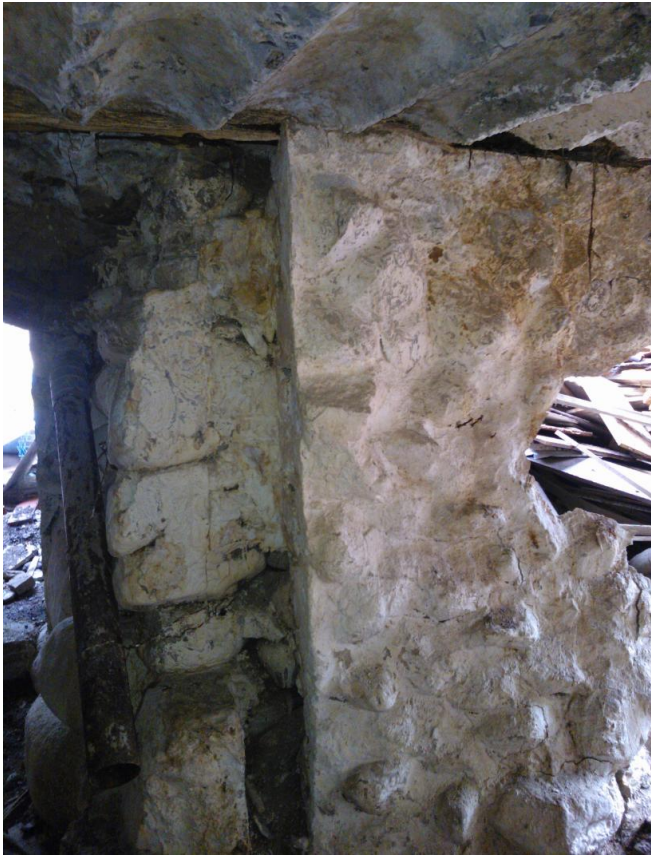
Kuva 5: Linnoituslaitteen seinä- ja kattorakennetta. Vasemmalla kellarin kulkuaukko, oikealla nykyinen kulkuaukko puolustusvarustukseen. Kuva: Vadim Adel, KY 289: 3.

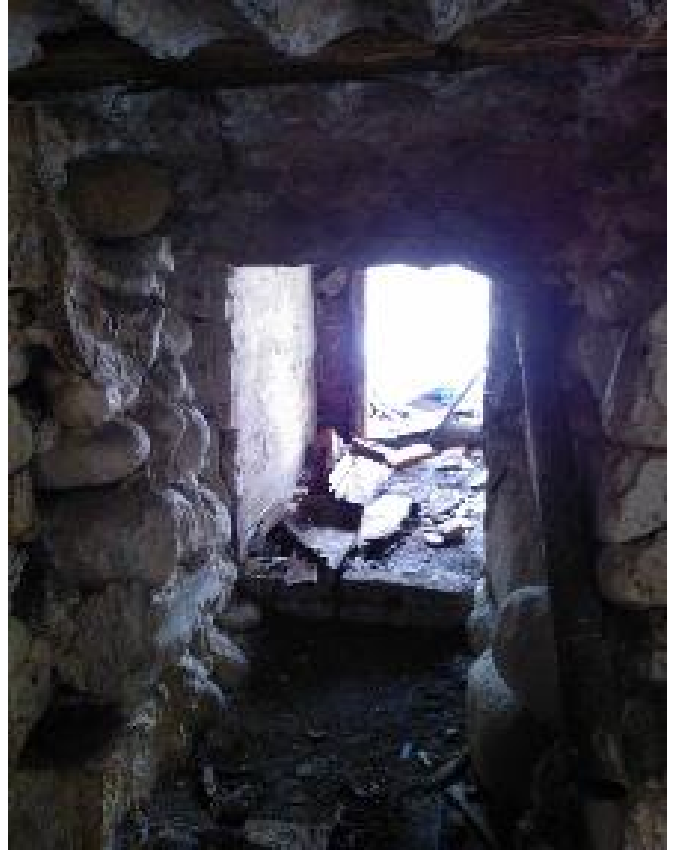
Kuva 6. Linnoituslaitteen seinä- ja kattorakennetta sekä kellarin eteinen taustalla. Kuva: Vadim Adel, KY 289: 4.

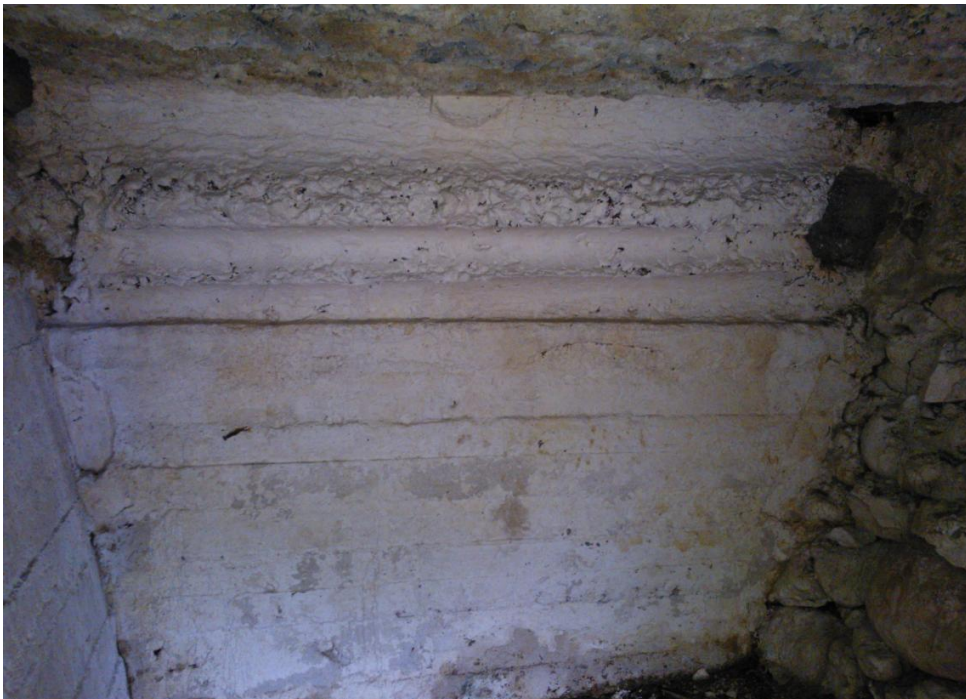
Kuva 7. Linnoituslaitteen seinä- ja kattorakennetta. Kuva: Vadim Adel, KY 289: 6.

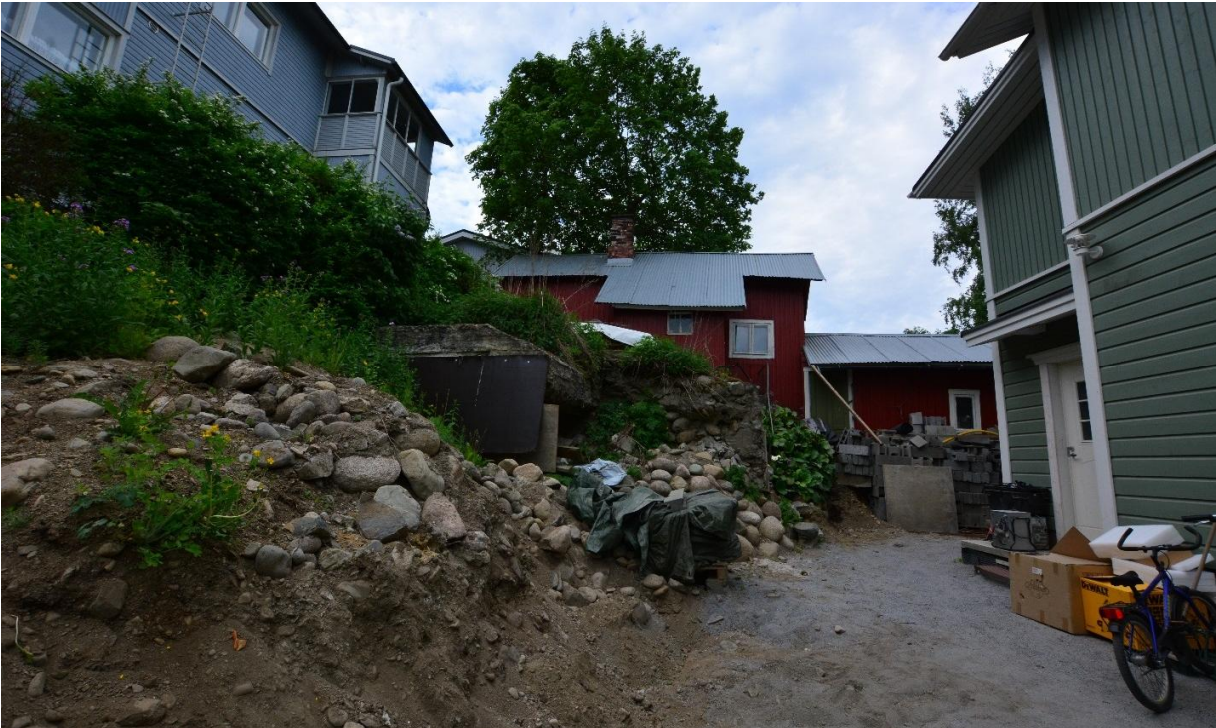
Kuva 8. Yleiskuva Mäkikatu 35:n pihapiiristä ja rakenteista pohjoisesta 2018. Puolustusvarustuksen edustalle on nostettu iso levy. Pihapiiriin on kasattu myös runsaasti kiviä ja hiekkaa. Kuva: Ulla Moilanen, KY 294:16.

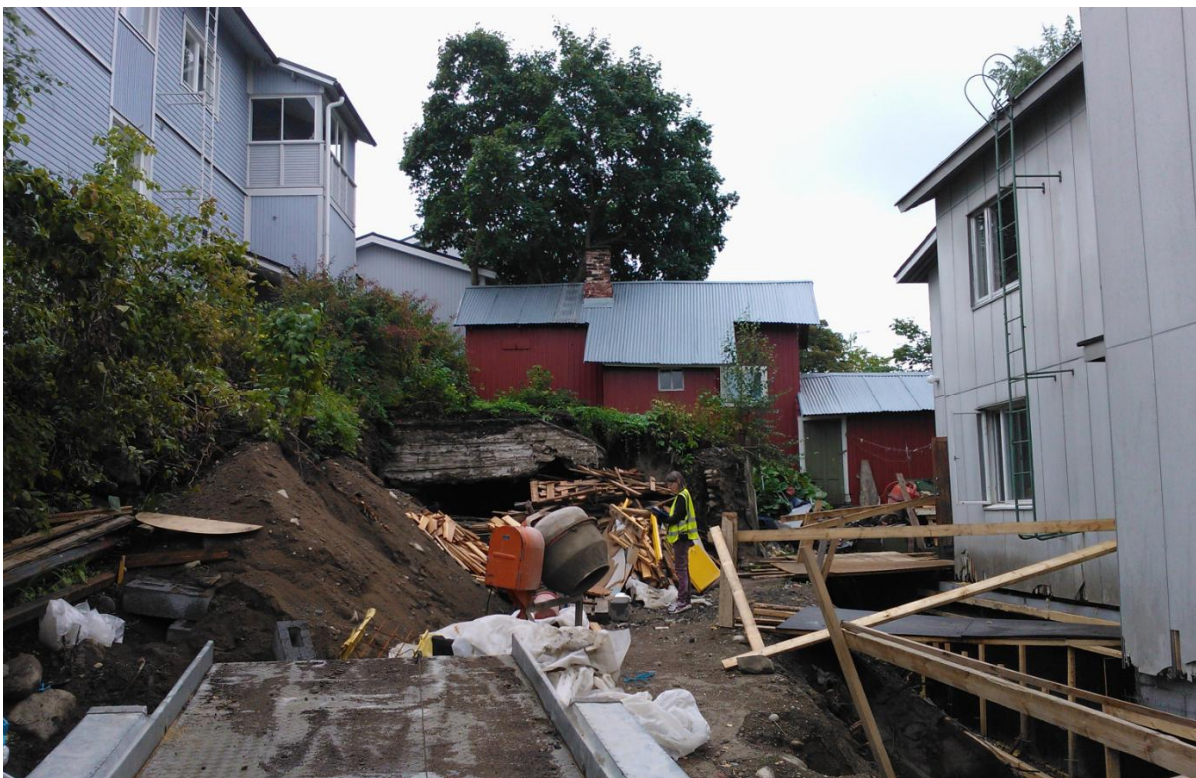
Kuva 9. Yleiskuva Mäkikatu 35:stä vuonna 2013 tehdyn arkeologisen tarkastuksen aikaan, jolloin rakenne on ollut hieman enemmän esillä. Kuva: Vadim Adel, KY 289: 1.
