TAMPEREEN KAUPUNKI

## **Raholan radanvarsikorttelin asemakaavan nro 8707 rakennetun ympäristön selvitys**

Selvitysraportti

29.11.2019

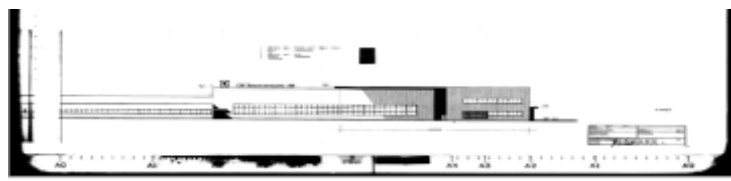
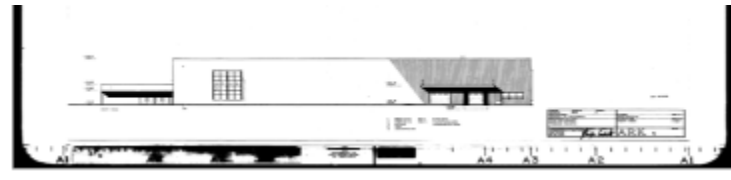
Kuva 8. Otteita Reijo Lairton suunnitteleman laajennuksen pääpiirustuksista vuodelta 1979. Yllä asemapiirros, keskellä pohjapiirros ja alla eteläjulkisivu ja laajennuksen itäjulkisivu.

Teollisuushallia on laajennettu jo vuonna 1979. Laajennuksen suunnitteli Reijo Lairto. Hallin korkeaa osaa jatkettiin rakennuksen itäpuolella ja länsipuolelle rakennettiin pienempi siipirakennus. Tällöin on myös laajennettu henkilöstötiloja rakennusmassan sisällä. Laajennusosan kaakkoiskulma toteutettiin kaksikerroksisena sisältäen henkilöstötiloja. 1987 rakennuksen itäpäättyyn toteutettiin toimistoparvi ja vuosina 1992-1993 varsinainen toimistokerros. Muutosten takia itä- ja pohjoisosan julkisivuihin avattiin uusia ikkunoita. 1996 rakennukseen on tehty tilajakomuutoksia ja toimistotilojen sisustus on uusittu 2000-luvulla.

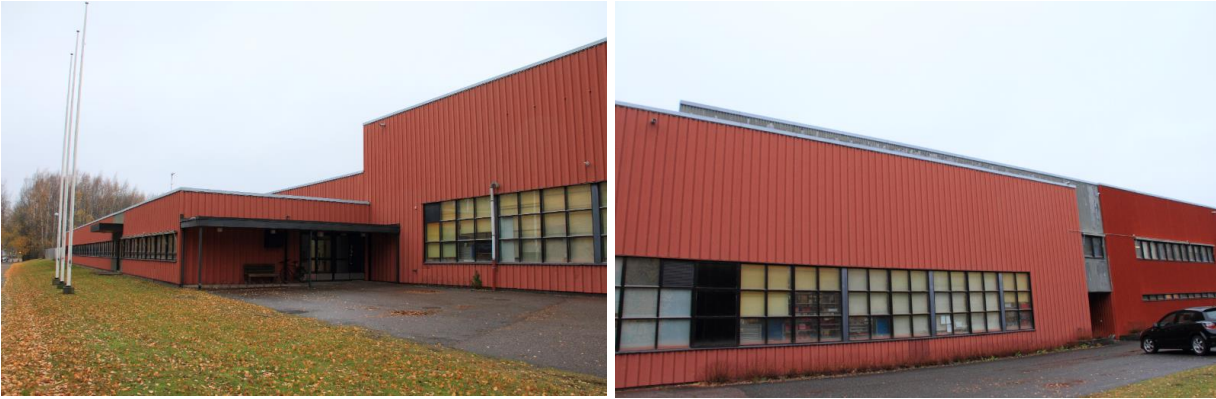
Kuva 11. Eteläjulkisivun alkuperäinen osa on säilyttänyt alkuperäisen ilmeensä hyvin. Laajennus vuodelta 1970 erottuu vain hienovaraisesti alkuperäisestä osasta. Vasemman puoleisessa kuvassa näkyy alkuperäistä tehdasrakennusta. Oikean puoleisessa kuvassa alkuperäisen rakennuksen ja laajennusosan liitos erottuu nauhaikkunan muutamana tummana ruutuna ja julkisivun korkeuden porrastuksena. Laajennus noudattaa alkuperäisen osan ilmettä tiukalla ikkunajaotuksellaan ja vähäeleisyydellään. Osa laajennusta on vuorattu profiililtaan alkuperäisestä osasta eroavalla julkisivupellillä ja on sävyiltään tummemman punainen.

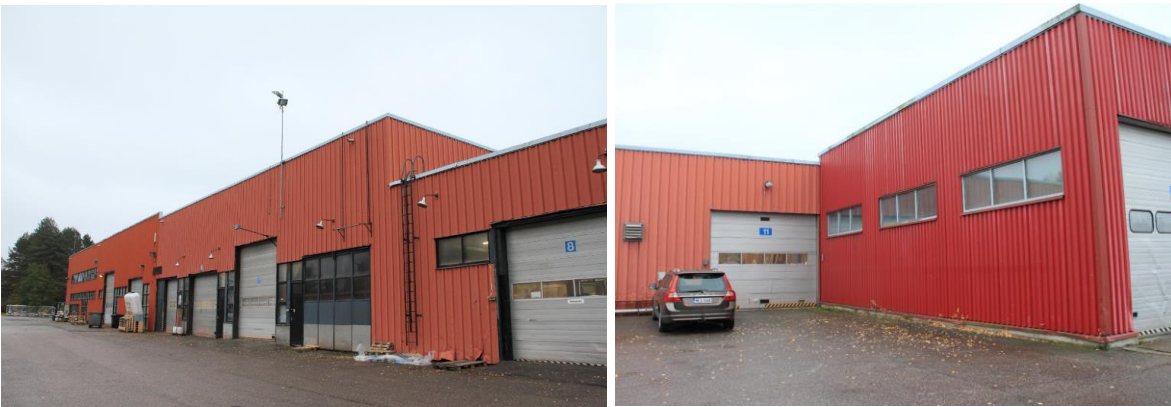
Kuva 12. Vasemmanpuoleinen kuva: Laajennus erottuu myös pohjoisjulkisivusta tummemman sävyisenä ja korkeuseron ansiosta. Myös julkisivupellityksen profiili eroaa alkuperäisen osan pellityksestä. Teollisuushallin aukotus on säilynyt ennallaan pohjoisjulkisivulla, mutta alkuperäiset taiteovet on korvattu nosto-ovilla. Kuvassa toinen ovi oikealta on alkuperäinen taiteovi. Sen ruutujako myötäilee ikkunoiden ruutujakoa. Oikeanpuoleinen kuva: Vuonna 1979 rakennettiin myös länsipäätyyn pienempi laajennusosa. Se on verhoiltu profiililtaan samanlaisella pellillä kuin itäpäädyn laajennus ja on sävyiltään samaa hieman tummemman punaista.

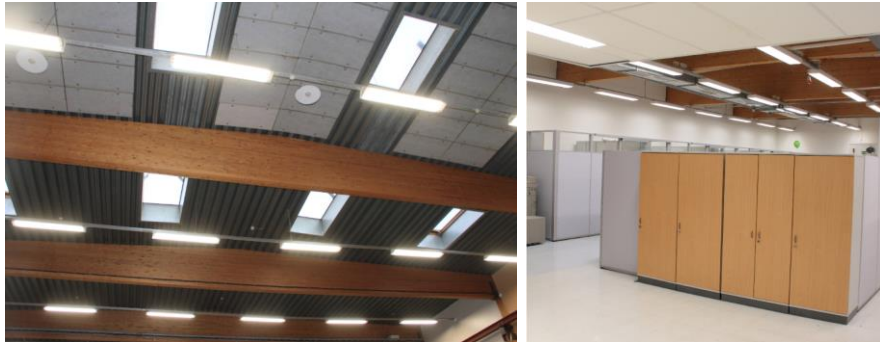
Kuva 13. Vasemmalla: Kattoa kannattavat liimapuupalkit näkyvät hyvin teollisuushallin sisätiloissa. Teollisuushalliin tulee valoa kattoikkunoiden kautta. Oikealla: Toimistoparven ja yläkerran toimistotilojen ilme on 2000-luvulta.

Rakennuksen sisätilojen suunnittelu on tehty teollisuusrakennuksille tyypilliseen tapaan valmistusprosessin tarpeista lähtien. Kantavana rakenteena toimivat massiiviset puupalkit ja pilarit ovat pääosin näkyvillä. Toimistopäädysässä palkit jäävät osin akustointilevyjen taakse. Yksityiskohtissa, kuten väliovissa, on käytetty rakennusajalle tyypillisiä standardiosia. Toimisto-osan ja -parven sisustus on uusittu 2000-luvulla.

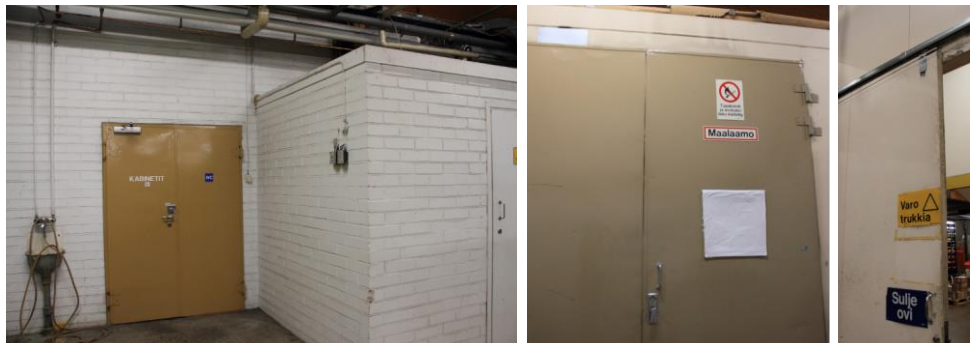
Kuva 14. Sisätiloissa on säilynyt yksityiskohtia 1970-luvulta. Vasemmalla: Todennäköisesti alkuperäinen ovi tuotantohallista toimistosiipeen. Vuoden 1979 laajennuksen yhteydessä toimistosiipeen sijoittuneita pukuhuoneita on laajennettu tuotantotilojen puolelle. Keskellä: Alkuperäisen tehdashallin keskelle sijoittuneen maalaamon ovi on alkuperäinen. Oikealla: Tehdashallin osiin jakavan väliseinän alkuperäinen liukuovi.

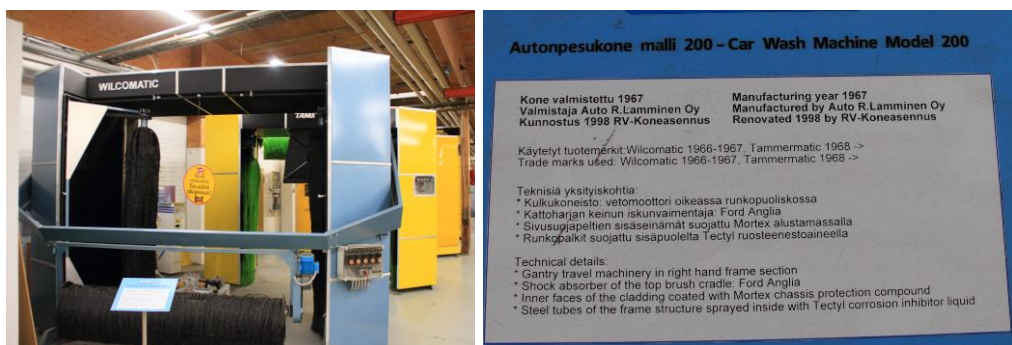
Kuva 15. Tehtaan tiloissa on näytteillä eri vuosikymmenten autopesureita. Kuvassa etualalla Kone-lammista edeltäneen Autolammisen vuonna 1967 valmistama pesuri. Yrityksen tilat eivät vielä tuolloin sijainneet nykyisellä paikalla.

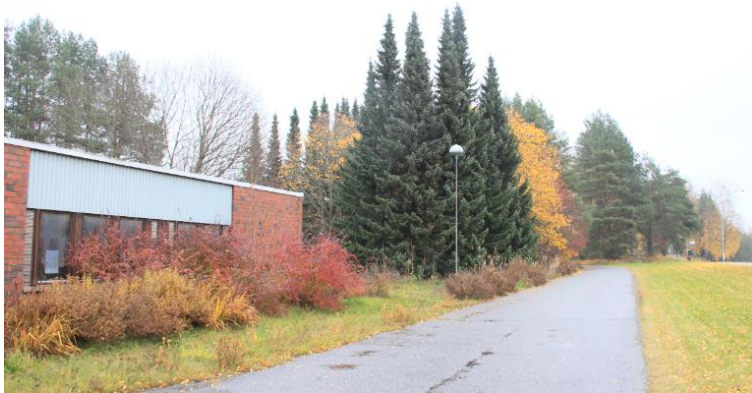
*Kuva 16. Konelammisen entinen toimistorakennus on nykyisin Itsenäisen ev. lut. seurakunnan seurakuntamaja. Rakennuksen takana näkyy Konelammisen tontin alkuperäistä puistomaista osaa. Kuvassa näkyvät kuusiryhmät ja mäntyriivi on istutettu 1970-luvun alussa.*

Konelammisen tontti on alkuaan kattanut koko korttelin, joka jää Tesoman valtatie, radan ja Kolismaankadun risteuksen välille. Erillinen toimistorakennus, joka nykyisin on Itsenäisen ev. lut. seurakunnan seurakuntamaja, sijaitsi tuotantorakennuksen itäpuolella. Toimiston itäpuoli on suunniteltu puistomaiseksi ja alueella on edelleen puustoa, joka on istutettu Konelammisen sijoituessa paikalle. Korttelin länsipää on nuorehkoa lehtimetsää. Tuotantorakennuksen ja Porin radan välistä on purettu varastorakennus vuonna 2006. Sitä korvaamaan tuotantohallin länsipuolelle on pystytetty kevytrakenteinen, helposti siirrettävissä oleva varastohalli.

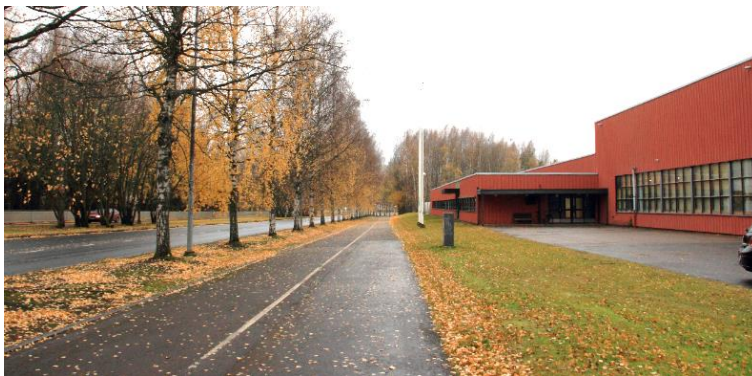
*Kuva 17. Teollisuushalli rajaa voimakkaasti Tesoman valtatie katunäkymiä. Tesomavaltatie ja kevyenliikenteen väylän välissä oleva puurivi on istutettu 1970-luvun alussa tietä rakennettaessa. Vaikutelma on hyvin virtaviivainen.*

Tuotantorakennus rajaa voimakkaasti Tesoman valtatie katunäkymiä.

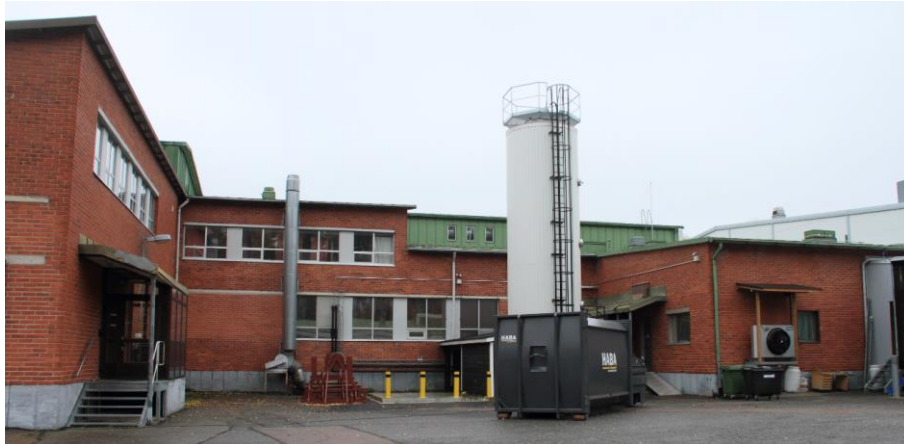
Kuva 22. kaakkoisjulkisivun keskivaiheilla on vielä hahmotettavissa entisen teurastamon alkuperäistä ilmettä. Alakerran ikkunarivistä on muurattu kaksi ikkunaa umpeen. Ikkunoiden takana sijaitsi alkujaan teurastushalli ja laboratoriotiloja. Yläkerroksen ikkunarivit ovat säilyttäneet alkuperäisen asunsa. Teurastushallin päällä sijaitsi työntekijöiden sosiaalitiloja ja kuvan vasemman reunan ikkunarivin takana toimistotiloja.

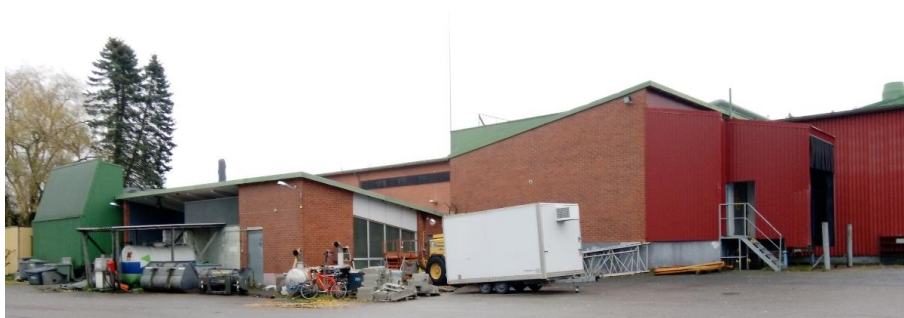
Kuva 23. Luoteisjulkisivulla alkuperäisen ilmeensä on säilyttänyt matala, lapekattoinen lämpökeskus. Ikkunoiden yllä on vaalea levytys. Teurastamon alkuperäisessä lounaisjulkisivussa oli myös käytetty vaaleaa mineriittilevytystä.

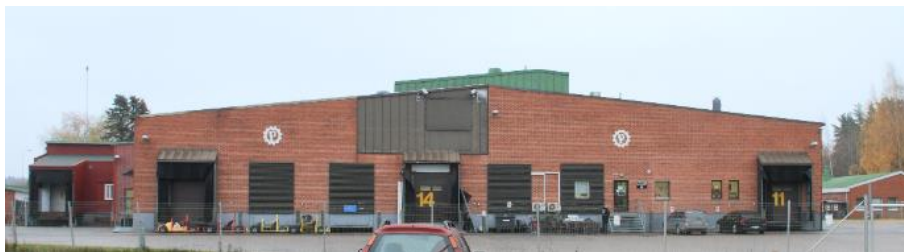
Kuva 24. Lounaispäädyn laajennus on vuodelta 1983. Laajennus on toteutettu alkuperäisen teurastamon tapaan tiilipintaisena. Osa lastausovista on laitettu umpeen.

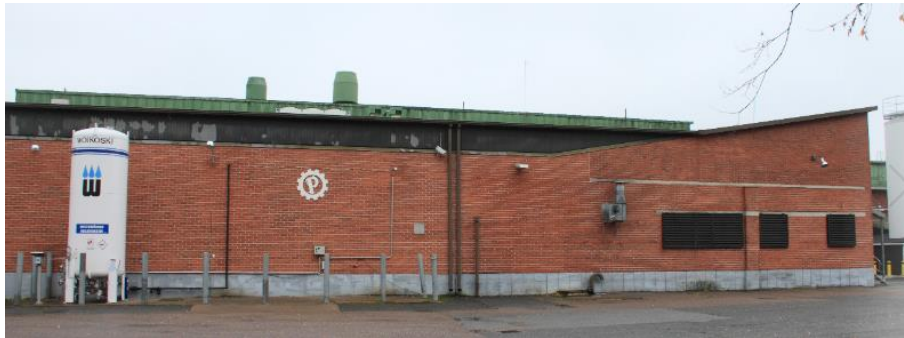
Kuva 25. Lounaispäädyn kaakkoisjulkisivusta erottuu vielä teurastamon alkuperäinen rakennusmassa kattokulman ansiosta.

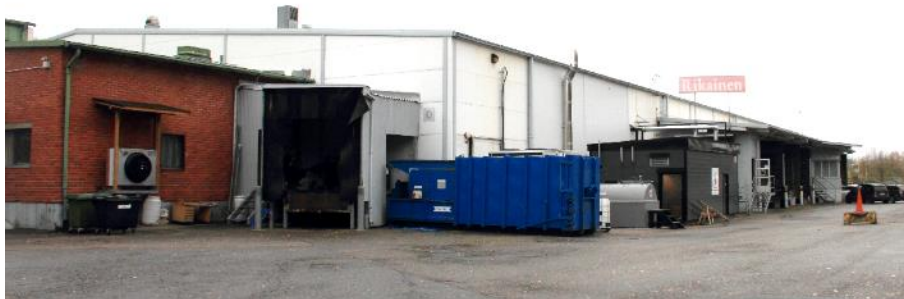
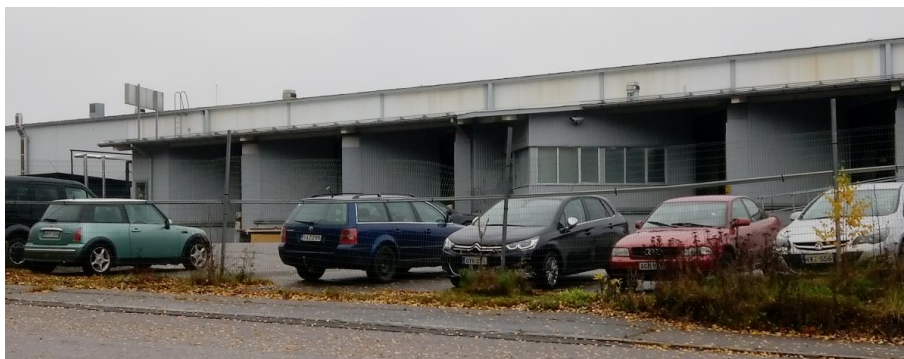
Kuva 26. Vuonna 1990 valmistunut itäpäädyn laajennus on vaalea levy pintainen rakennus, jonka julkisivuja rytmittää lastauslaiturit.

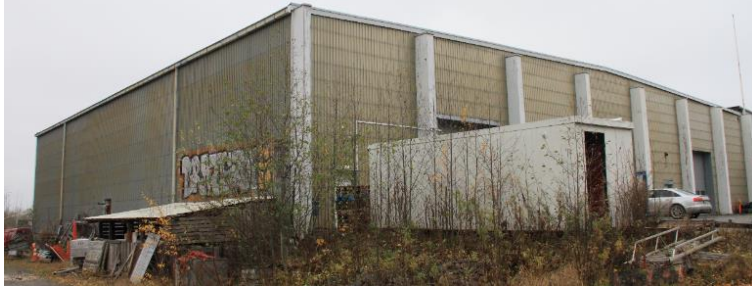
Kuva 27. Teurastamon pakkasvaraston radan puoleinen osa on levy pintainen ja kantavan rakenteen pilarit jäsentävät julkisivua.

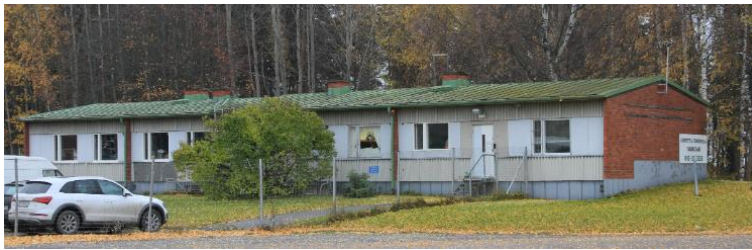
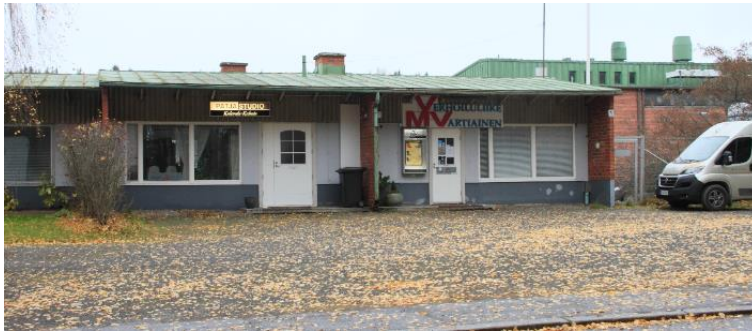
Kuva 28. Entisen teurastamon kanssa samalla tontilla Kolismaankadun varressa on teurastamon työntekijöille tarkoitettu asuinrivitaloa, jossa nykyisin on liiketiloja.

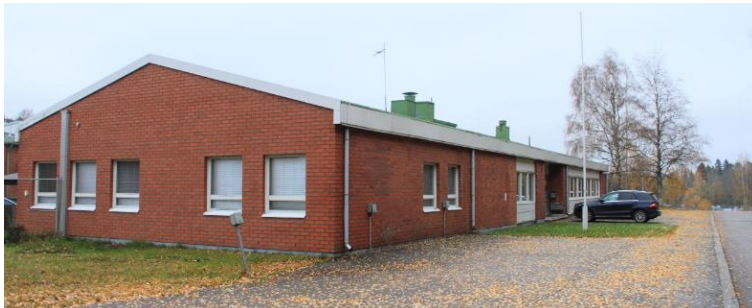
Kuva 29. Entisen teurastamon kanssa samalla tontilla Kolismaankadun varressa on teurastamon entinen Toimistorakennus. Se on nykyisin toimistotiloina.

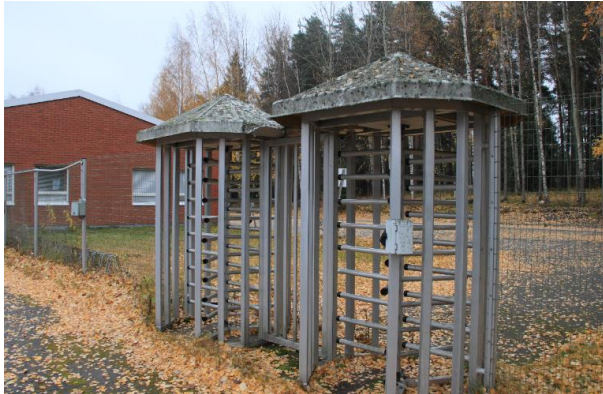
Kuva 30. Entisen teurastamon tonttia rajaa edelleen verkkoaita. Työntekijöiden kulkuportit toimistorakennuksen vieressä eivät ole enää käytössä.

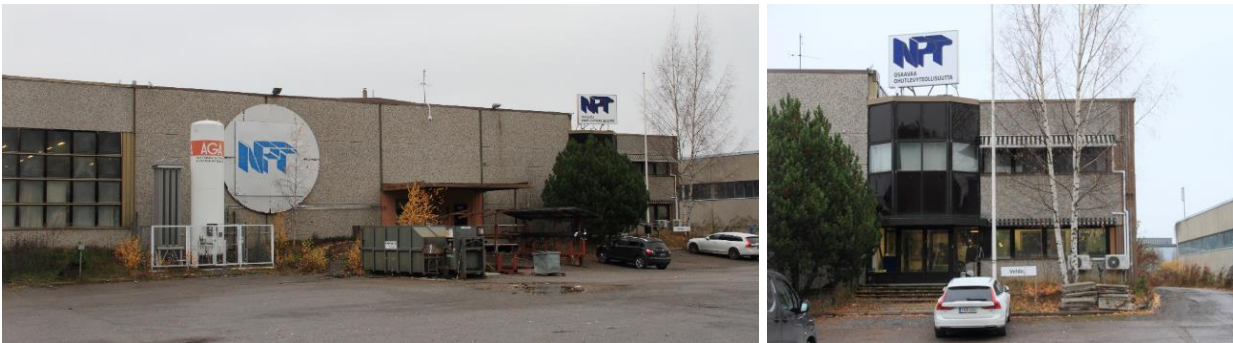
Kuva 33. Nokian NPT Oy:n eteläjulkisivu. Rakennusmassan keskellä on suuri ruutuikkuna tehdashalliin. Toimisto-osan pääsisäänkäyntiä korostaa aulan lasijulkisivu.

Rakennus on vuorattu pesubetonipintaisilla sandwich-elementeillä. Kantavana rakenteena oleva pilari-palkkijärjestelmä ei näy ulospäin muutenkin kuin elementtijaossa. Rakennuksessa on tasakatto. Eteläjulkisivulla on kaksi lastausovea ja niiden välissä iso ikkuna. Rakennuksen itäreunalla on kaksikerroksinen toimisto-osa, jossa on nauhaikkunat. Toimisto-osan pääsisäänkäyntiä korostaa aulan suuret lasi-ikkunat.

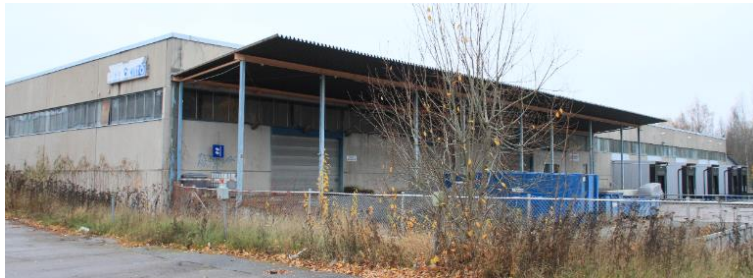
Kuva 36. Kaukokiidon länsi- ja eteläjulkisivu.

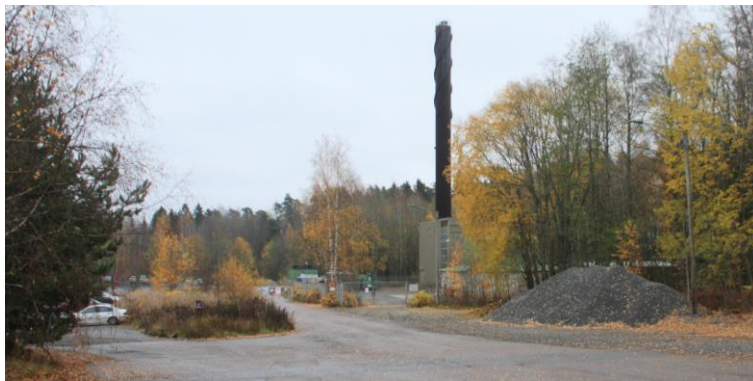
Kuva 37. Näkymä Kolismaankadun päästä. Vasemmalla ajoyhteys Nokian NPT Oy:n pihalle, vasemmalla ajoyhteys Kaukokiidon pihalle ja lämpövoimalalle.

Rakennus sijaitsee tontin takaosassa. Kolismaankadulta johtaa ns. kirvesvarsi – ajoyhteys Kaukokiidon lastauspihalle. Tontti on aidattu. Vastapäätä sijaitsee lämpövoimalaitos.
