Hämeenkyrö valtatie 3 linjausten täydennysinventointi 2013

Tilaja: Ramboll Finland Oy

- Alue:** Hämeenkyrö valtatie 3 uusien tielinjausten osuudet, jotka sijoittuvat Pentinmaan, Jussilanmäen ja Sarkkilan alueiden kohdalle.
- Tarkoitus:** Suorittaa valtatie 3 uusilla tielinjauksilla vuoden 2010 inventointia täydentävä muinaisjäännösinventointi Pentinmaan, Jussilanmäen ja Sarkkilan kohdalla. Selvittää sijaitseeko suunnitelluilla tienlinjauksilla, tai niiden välittömässä läheisyydessä kiinteitä muinaisjäännöksiä.

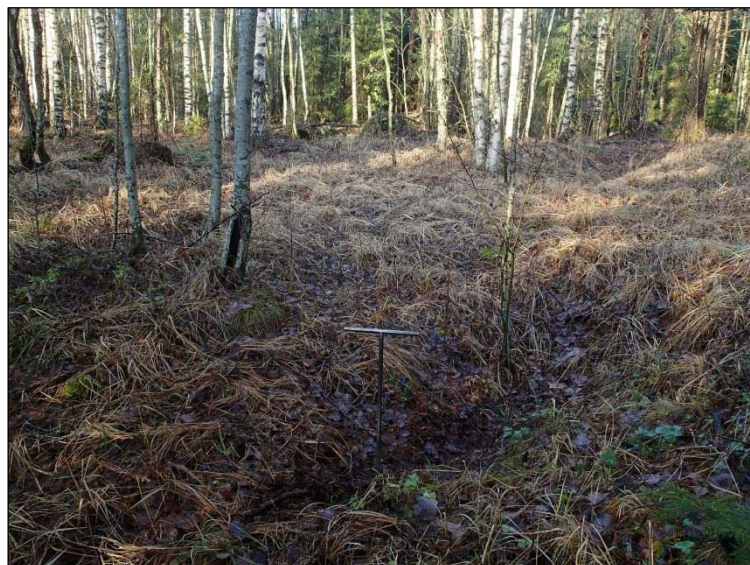
Huomiot: Hannu Poutiainen 2013: Paikalla havaittiin neljän tervahaudan ryhmä, rännihautatyyppiä. Rännihaudat ovat pitkänomaisia kaivantoja, joiden pituus vaihtelee 3,5-5 metrin välillä, leveys on yläreunoista 0,8-1 m, syvyys noin 0,5 m. Kaivannot ovat pohjalle kapenevia, jokseenkin tasapohjaisia, ja niissä on havaittavissa matalat vallit sivuilla. Kairanäytteissä oli vaihtelevia määriä hiiltä ja nokea tai ei lainkaan. Huuhtoutumiskerrosta ei ollut yhdessäkään tervahaudoista otetuista kairanäytteistä.

Hämeenkyrö Jussilanmäki 1 rännihautatyypisiä tervahautoja, joista etumainen kairan kohdalla.

Vaikutus tiehankkeeseen: Uusi linjaus on merkitty lähimmillään kulkemaan 140 m kohteesta pohjoiseen ja 180 m luoteeseen, moreenimäen toiselta puolen.

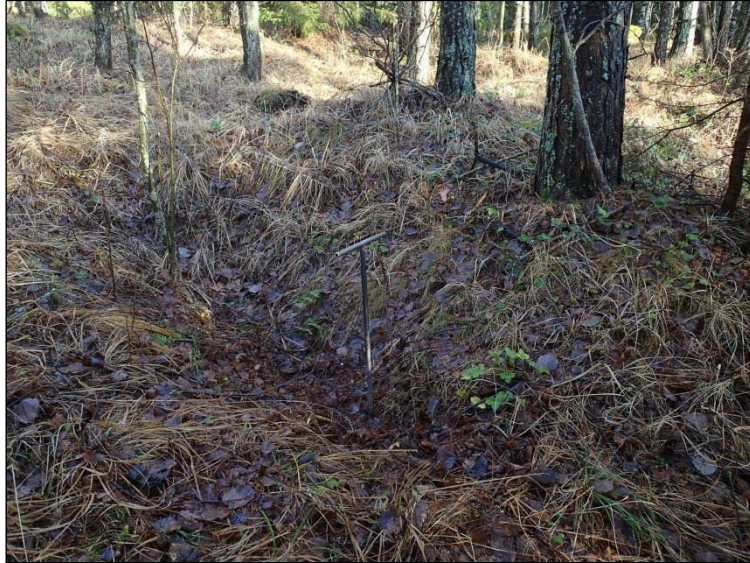
Rännihauta-tyyppinen. Pitkänomainen kaivanto, pituus 3 m, leveys yläreunoista 0,8 m, syvyys 0,5 m, pohjalle kapeneva. Matalat vallit. Kairanäytteessä hiiltä, ei huuhtoutumiskerrosta. Alapään vieressä erillinen, pyöreähkö kuoppa, halkaisija noin 1x1 m.

Hämeenkyrö Jussilanmäki tervahauta D kairan kohdalla.

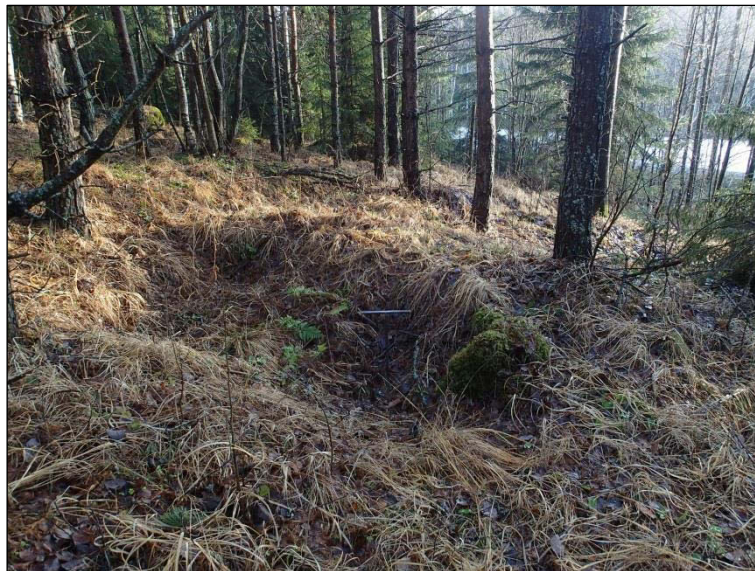
Paikka on lohcareisen moreenimuodostuman etelään viettävällä loivalla alarinteellä. Rännit ovat ryhmässä lähellä toisiaan. Maaperä on vähäkivistä hiekkamoreenia, ympäristö nuorta kuusimetsää sekä nuoria koivuja ja muita lehtipuita. Kohde sijaitsee VT3:n pohjoispuolella, tienreunasta noin runsaan 30 metrin etäisyydellä. Paikalla on myös tuoreita, epämääräisiä kaivantoja.

Tuoreita kuoppia Jussilanmäki 1 tervahautojen vieressä.

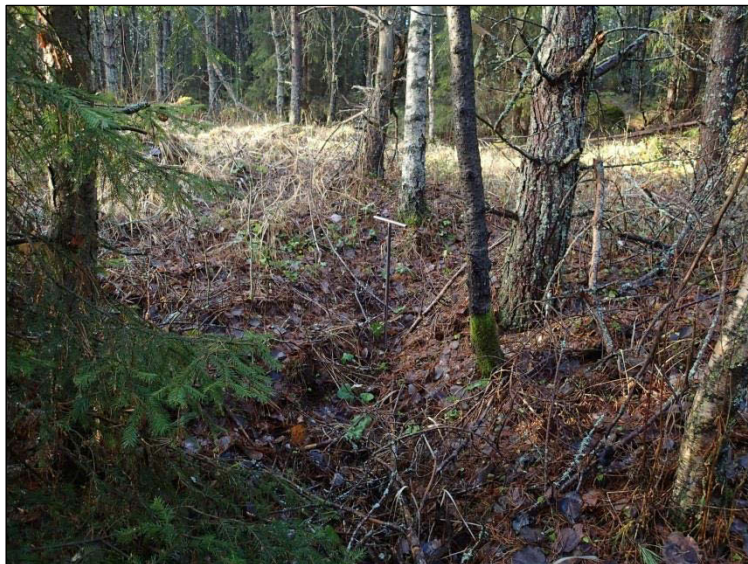
Huomiot: Hannu Poutiainen 2013: Kyseessä on todennäköisesti rännihauta-tyyppinen ter-
vahauta. Paikalla on havaittavissa pitkänomainen ja kapea kaivanto, pituus 4 m,
leveys 0,8 m syvyys 0,3 m. Kairanäytteessä oli havaittavissa hieman nokea, ei
huuhtoutumiskerrosta. Kohde on VT3:sta noin 80 pohjoiseen. Paikka on kivikko-
isen ja lohkaraisen jyrkähkön rinteiden alapuolisessa, vähäkivisessä loivassa rin-
teessä lähellä ojitettua kosteapohjaista metsäaluetta. Maaperä on hiekkamoree-
nia, ympäristö havupuuvaltaista sekametsää. Alueella on myös pari luontaista
kuoppaa, kuten rinteessä oleva tuulenkaadon synnyttämä kuoppa.

Jussilanmäki 2. Maanäyte kuopanteen kohdalla.

Vaikutus tiehankkeeseen: Uusi tielinjaus on merkitty lähimmillään kulkemaan
100m kohteesta pohjoiseen ja 200 m koilliseen.

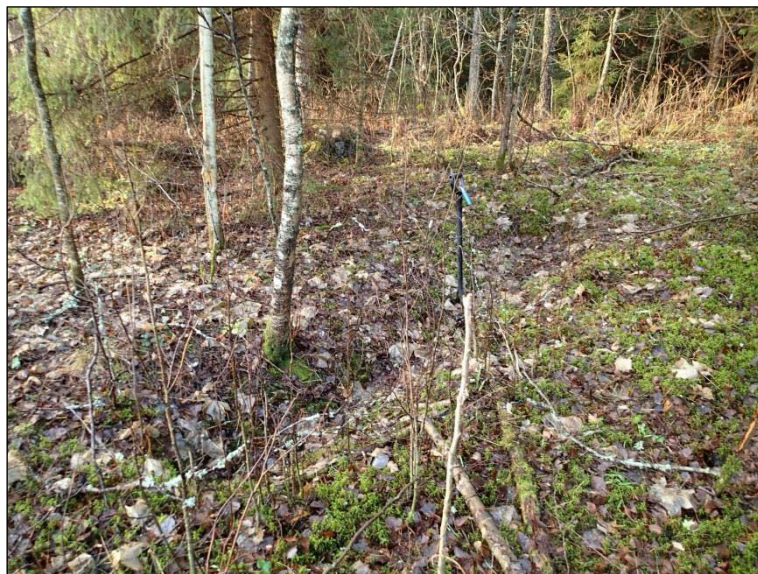
Kuopanne on noin 3 m pitkä ja 1 m leveä.

Molemmat ovat suuntaukseltaan likimain luoteis-kaakko-suuntaisia ja sijaitsevat lievästi pituussuuntaansa viettävillä pinnoilla. Kuopanteiden syvyys on noin 25 cm.

Kuopanteisiin tehtiin pienet koekuopat maannoksen selvittämiseksi. Molemmissa maa oli sekoittunutta, podsolimaannosta ei ollut havaittavissa, myöskään hiiltä tai nokea ei havaittu.

Kaakkoisempi kuopanne länteen.

Kohde 3: Hakala, nauriskuoppia/tervärännejä. Kohde sijaitsevat aivan suunnitellun tielinjan etelälaidalla ja on siten vaarassa tuhoutua tierakennuksen yhteydessä.

Vaikutus tiehankkeeseen: sijaitsevat aivan suunnitellun tielinjan etelälaidalla, joten ne on huomioitava.

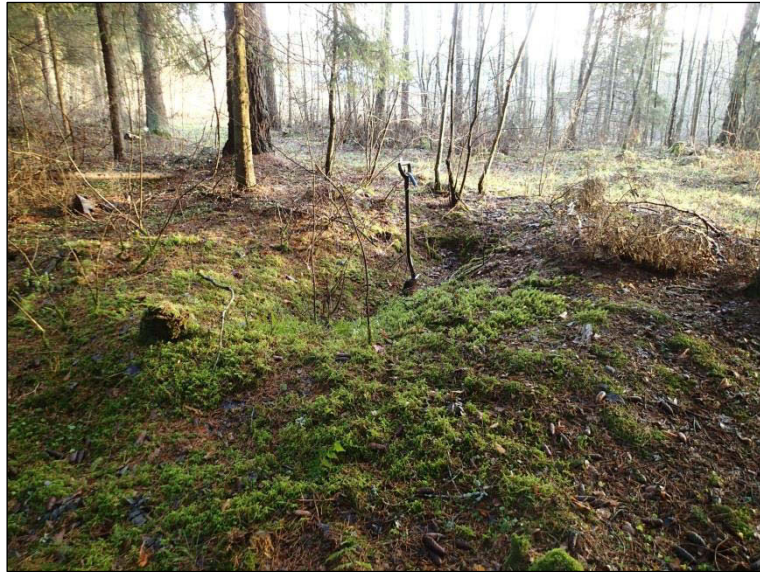
Kuopanne on noin 1,7 m pitkä ja 1 m leveä,

Tulkinta: Kyseessä mahdollisesti naurishaudat -ympäristö vaikuttaa kaskeamiseen sopivalta. On myös mahdollista, että kyseessä ovat tervarännit, vaikka hiiltä ei inventoinnissa todettukaan.

Luoteisempi kuopanne itään.

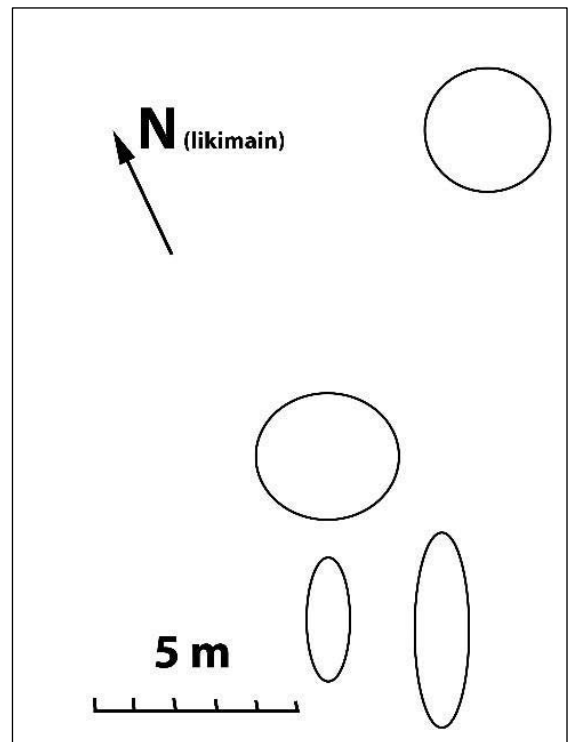
Huomiot: Sepänmaa 2013: Valtatie 3:n koillispuolella sijaitsevalla lounaaseen viettävällä moreenirinteellä olevalla terassimaisella tasanteella havaittiin 2 pyöreää ja kaksi pitkänomaista kuopannetta noin 7 x 13 m:n alalla (ks. peitepiirros).

Kuopanteiden sijoittuminen maastossa suhteessa toisiinsa

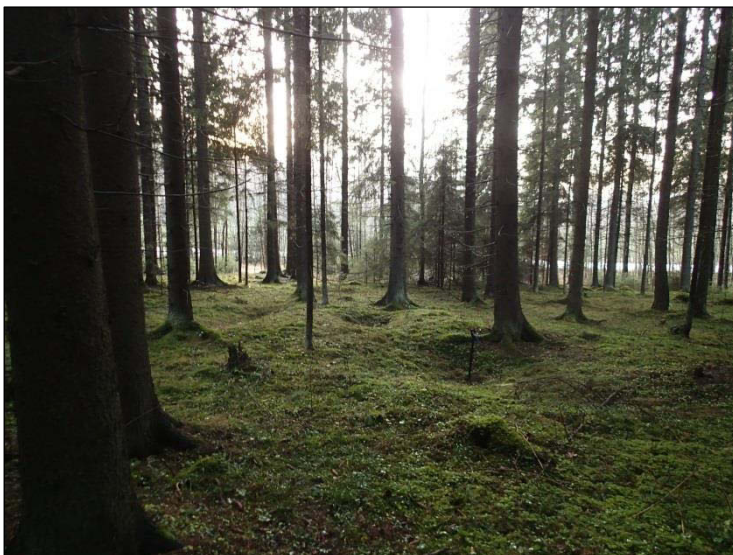
Keskimmäinen on pyöreä kuoppa, halkaisijaltaan n. 3,5 m ja syvyydeltään n. 25 cm. Kuoppaan tehdyssä koekuopassa oli hiilenkappaleita ja nokea sekoittuneessa maassa, ei maannosta.

Tulkinta: Ainakin keskimäinen kuoppa on hiili- ja nokikerroksen perusteella tulkittavissa hiilihaudaksi. Vaikka muista rakenteista ei pienistä koekuopista hiiltä tai nokea löytynytäkään, on toisessakin pyöreässä kuopassa todennäköisesti kysymys hiilihaudasta ja kaksi pitkänomaista kaivannetta saattavat olla tervärännejä, vaikka muistuttavat yhtä lailla naurishautoja.

Keskikohdalta hieman oikealle, lapion kohdalla, pyöreä kuoppa, josta hiiltä ja nokea koekuopasta. Tästä vasemmalle kaksi pitkänomaista kuopannetta. Kuvattu etelään.

Kohde 4: Palko 1,hiilihautakohde, jossa neljä erillistä kuopannetta. Havaittu kohde sijaitsee aivan suunnitellulla tielinjalla.

Vaikutus tiehankkeeseen: Sijaitsevat suunnitellulla tielinjalla, joten ne on huomioitava.

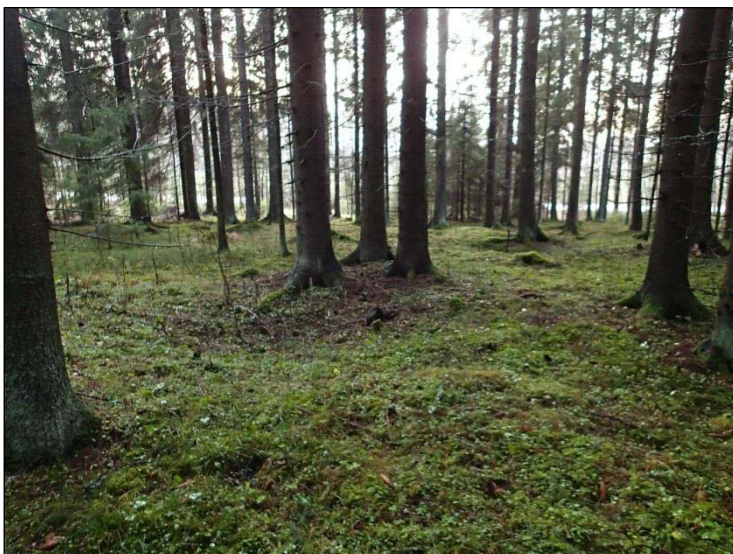
Koillisin on pyöreä kuoppa, halkaisijaltaan n. 3 m ja syvyydeltään n. 25 cm. Kuoppaan tehdyssä koekuopassa oli sekoittunut maata noin 30 cm:n syvyyteen, ei maannosta, ei hiiltä tai nokea.

Koillisin pyöreä kuoppa kuvan keskiosassa, kolmen kuusen edustalla. Tästä oikealle taustalla, lapion kohdalla, pyöreä kuoppa, josta hiiltä ja nokea. Kuvattu etelään.

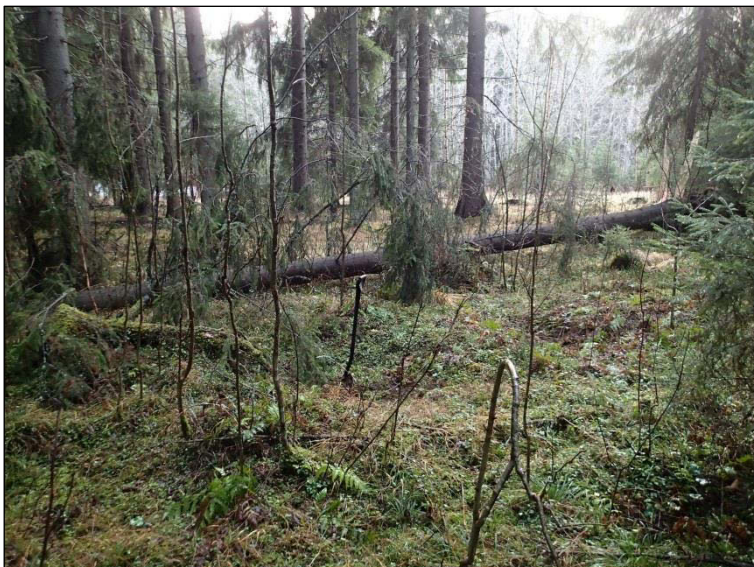
Huomiot: Sepänmaa 2013: Etelälounaaseen loivasti viettävällä rinteellä havaittiin pyöreähkö, hieman nelikulmainen kuopanne, n. 2 x 2 m, syvyydeltään n. 20 cm. Heti tämän eteläpuolella on suunnilleen samankokoinen, n. 15 cm:n korkuinen maakasa. Maakasaan tehdyssä koekuopassa maa oli sekoittunutta, maannosta ei havaittu. Kuopanteeseen tehdyssä koekuopassa oli sekoittuneessa maassa hieman nokea ja kynnenkokoisia hiilenpaloja n. 20 cm:n syvyyteen. Tässä kuopassa oli heikohko, mutta selvästi erottuva muutaman senttimetrin paksuinen maannos pintaturpeen alla.

Tulkinta: Kyseessä on ilmeisesti hiilihauta. Havaittava maannos viittaa siihen, että kyseessä on vähintään 100 vuoden ikäinen rakenne.

Kuvan keskiosassa lapion kohdalla pyöreähkö kuopanne, todennäköisesti hiilihauta. Tästä oikealle matala maakasa. Kuvattu kaakkoon.

Kohde 5: Palko 2, hiilihauta. Havaittu kohde sijaitsee aivan suunnitellun tielinjan eteläpuolella.

Vaikutus tiehankkeeseen: Kohde sijaitsee aivan suunnitellun tielinjan eteläpuolella, joten se on huomioitava.

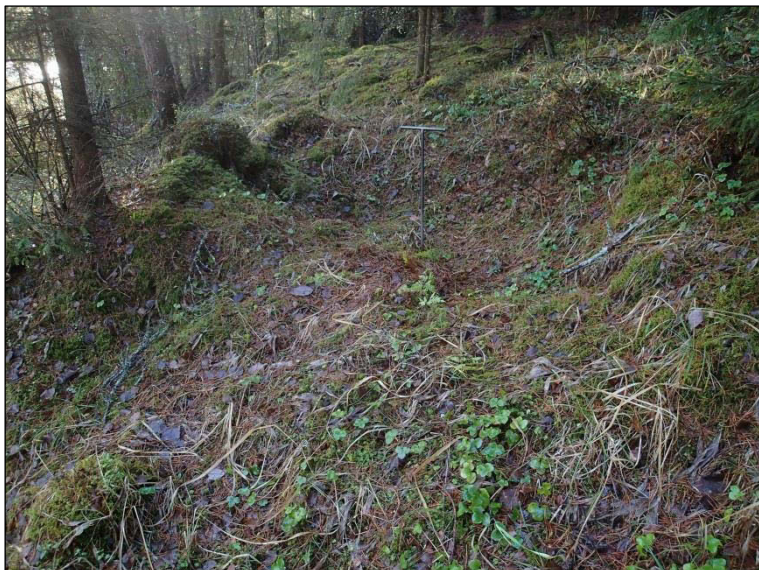
Luontainen tuulenkaadon kuoppa Jussilanmäestä länteen.
