KANGASALA

Kirkkosillanoja
arkeologinen tarkkuusinventointi

Tilaaaja: Sallila Sähköasennus Oy

Kulttuuriympäristöpalvelut
Heiskanen & Luoto Oy

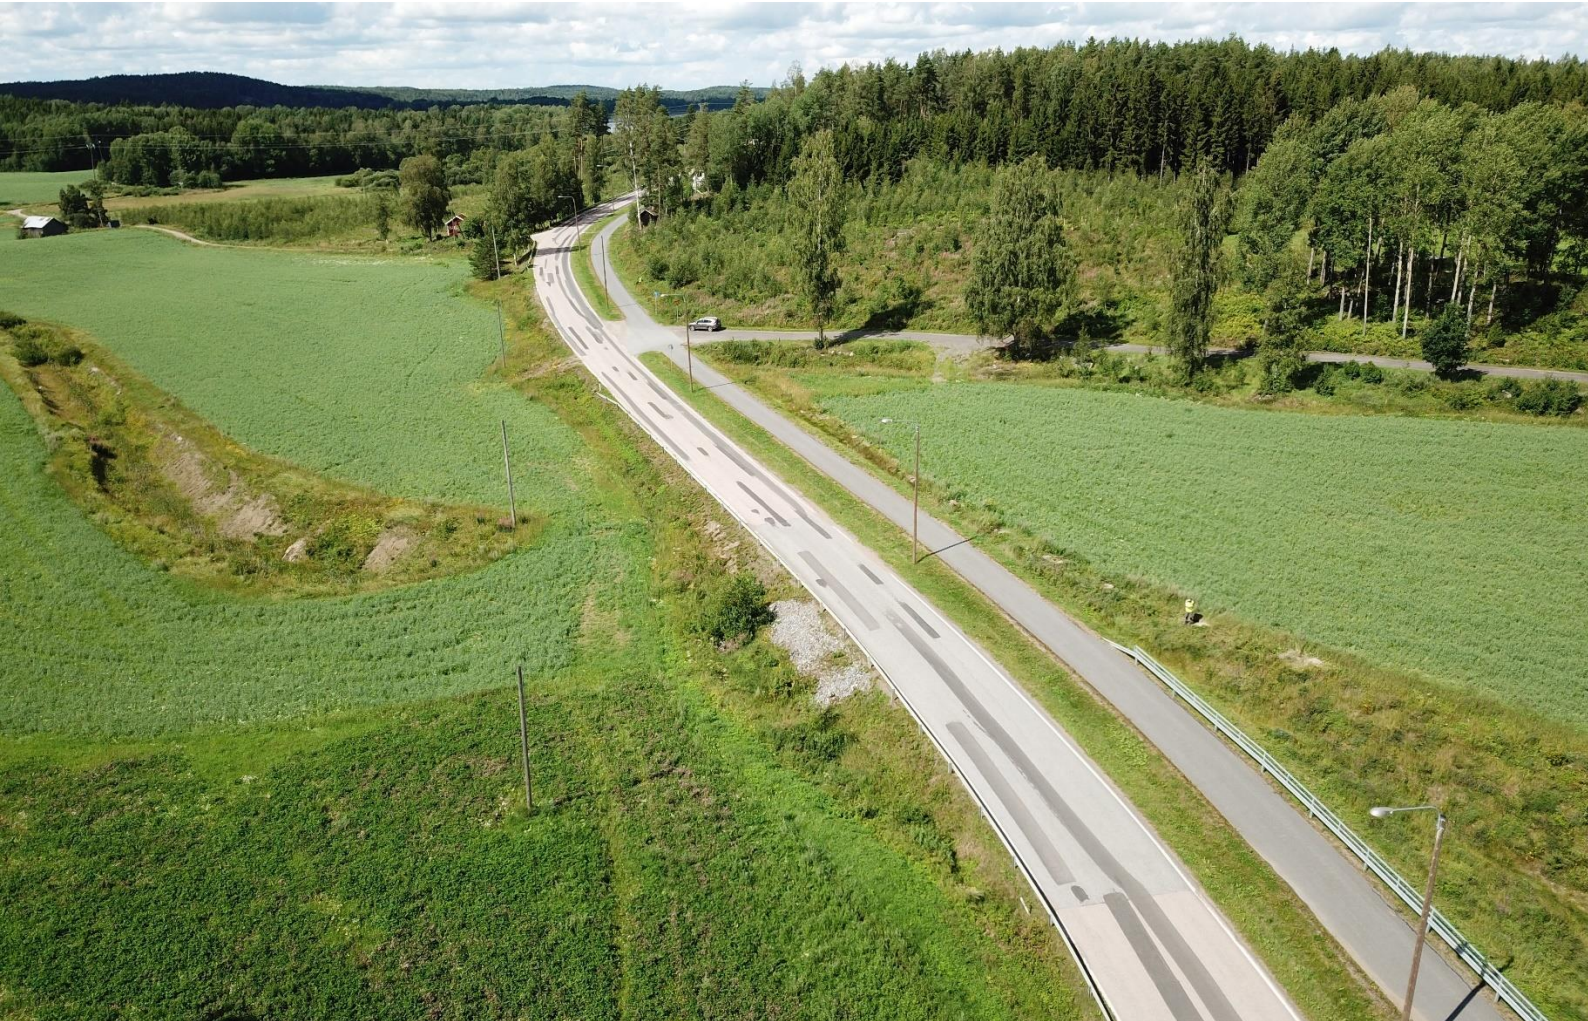
Kannen kuva: Tutkimusalue sijoittui kevyen liikenteen väylän pohjoispuolelle, kuvassa tien oikealle puolelle. Luoteeseen.

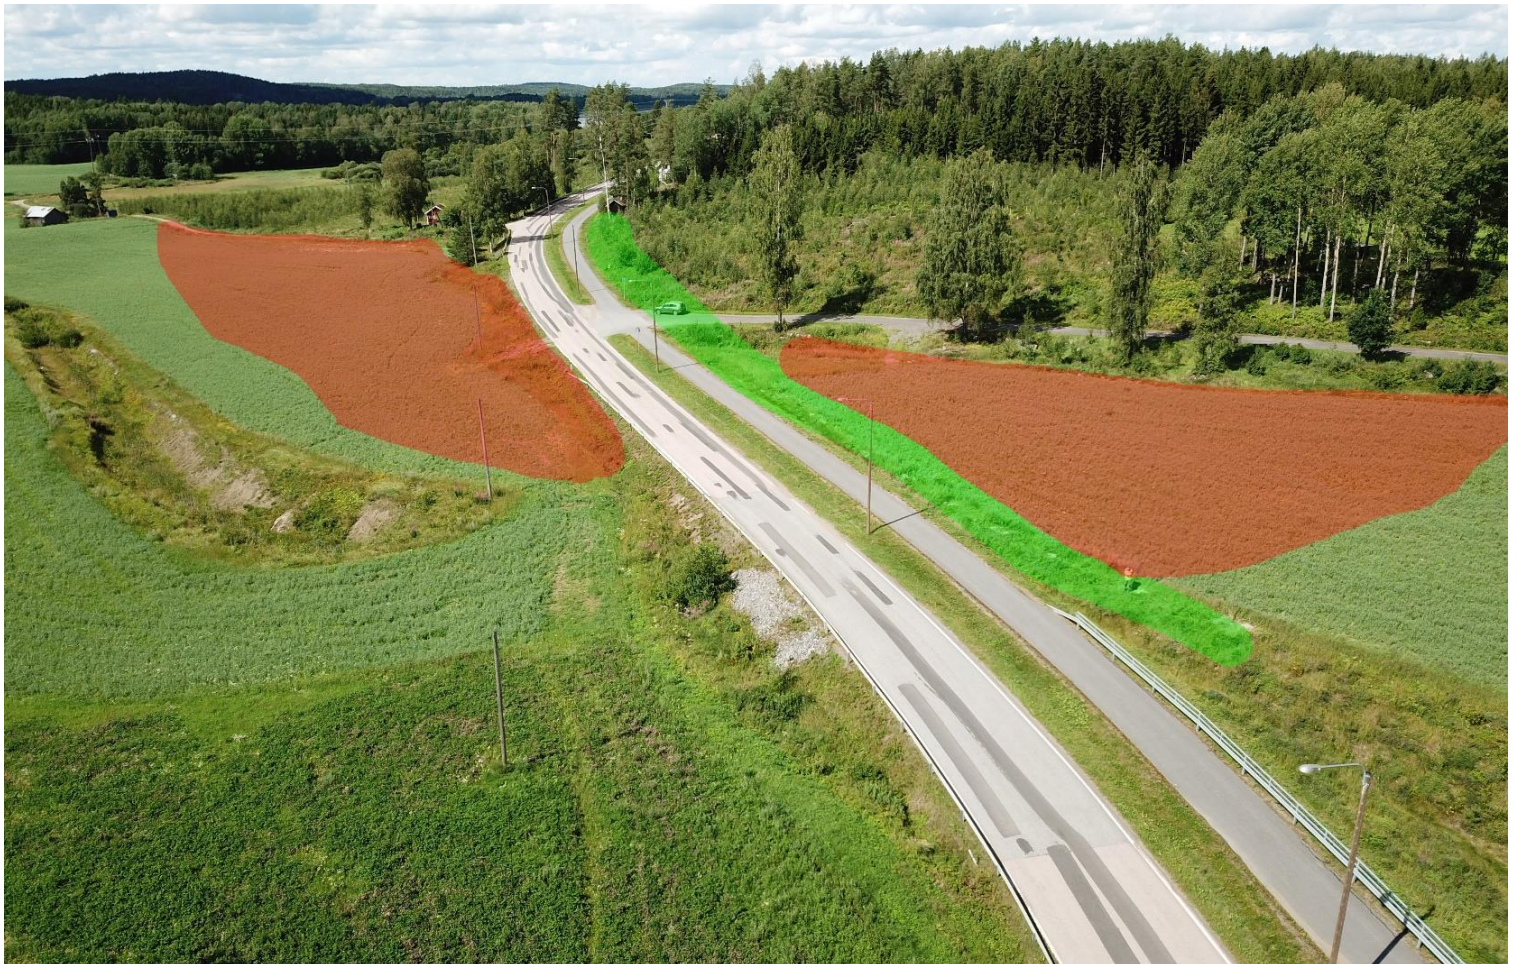
Tarkkuusinventoitu maakaapelin reitti on merkitty kirkkaan vihreällä. Muinaisjäännösalue on rajattu karkeasti punaisella. Luoteeseen.

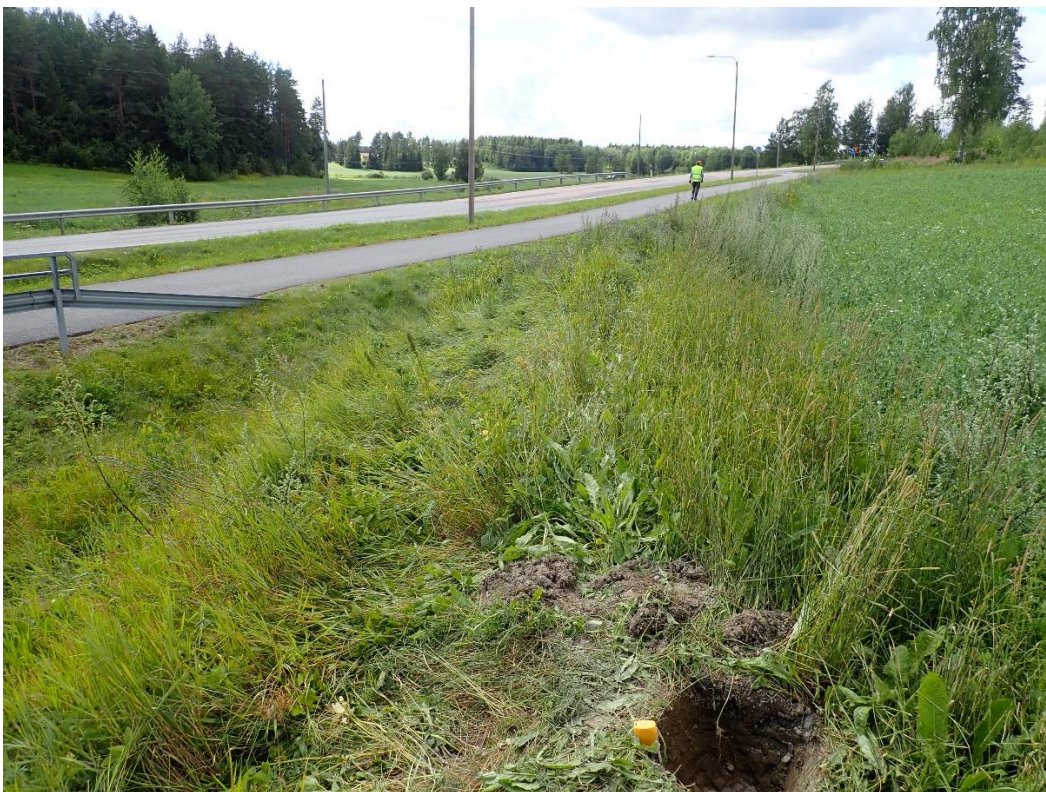
Koekuopat 1-11 sijoituivat pellon laidan. Sekoittunut muokkauskerros tällä alueella oli savista multaa (kerroksen paksuus koekuopissa vaihteli 10 ja 30 cm välillä). Sekoittuneesta kerroksesta tavattiin muutamasta kuopasta tiilen muruja sekä satunnaisia muovin riekaleita. Muokkauskerroksen alla oli koskematon pohjamaa (hiesu).

Tarkkuusinventoidun alueen itäosa, etualalla koekuoppa 1. Länteen.

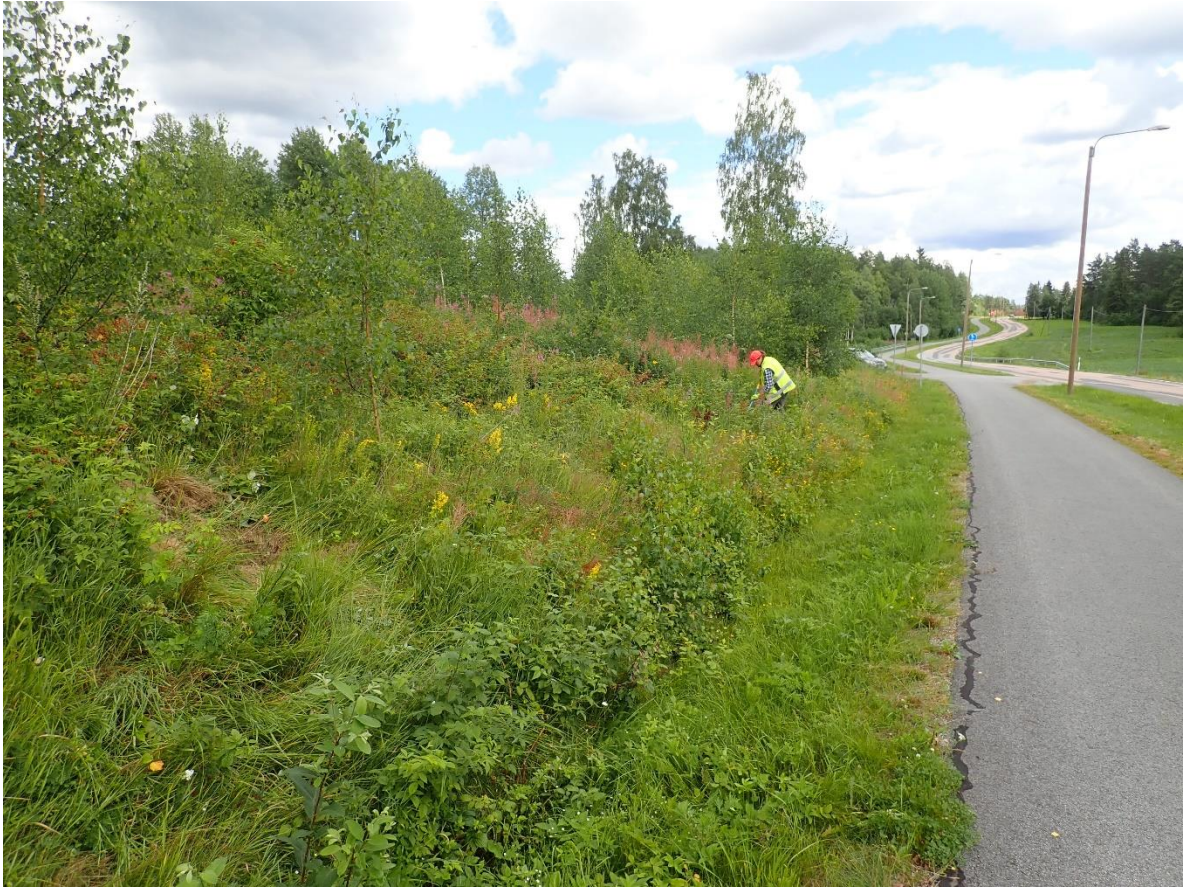
Koekuopat 13-19 kaivettiin edellä mainitun nimettömän pihatien länsipuolelle, joitain vuosia sitten aukkohakattuun tiheää pusikkoa ja heinikkoa kasvavaan maastoon. Näissä koekuopissa sekoittuneiden pintakerrosten (multa, hiekkamoreeni) paksuus vaihteli 10 ja 35 cm välillä. Koskematon pohjamaa kuoppien kohdalla oli kivisyydeltään vaihtelevaa hiekkamoreenia.

Koekuoppien 13-19 aluetta nimettömän pihatien länsipuolella. Itään.

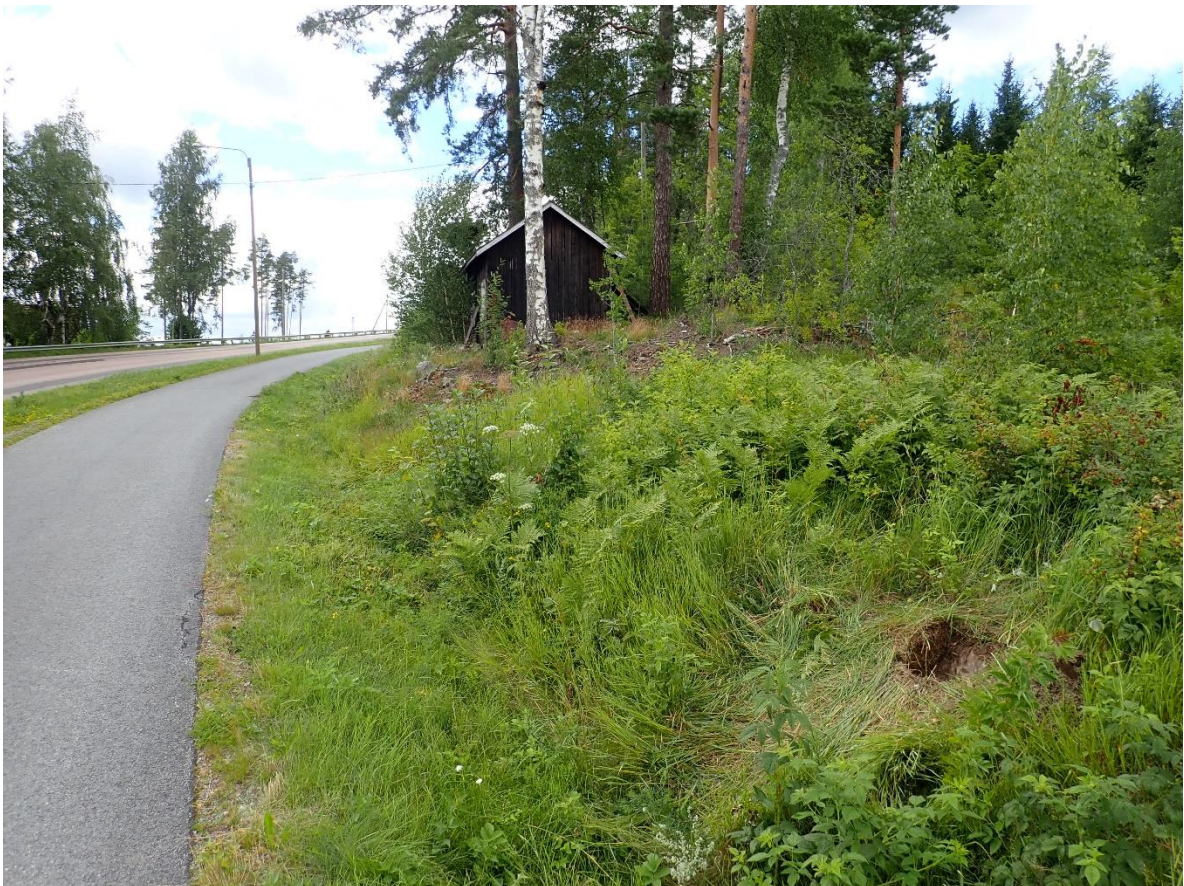
Tarkkuusinventoidun alueen länsiosa, etualalla koekuoppa 17. Länsiluoteeseen.
