Ikaalinen Koveskoski

arkeologinen ja maisemaselvitys,

täydennys 2020

IKAALINEN KOVESKOSKI ARKEOLOGINEN JA MAISEMASELVITYS, TÄYDENNYKSI

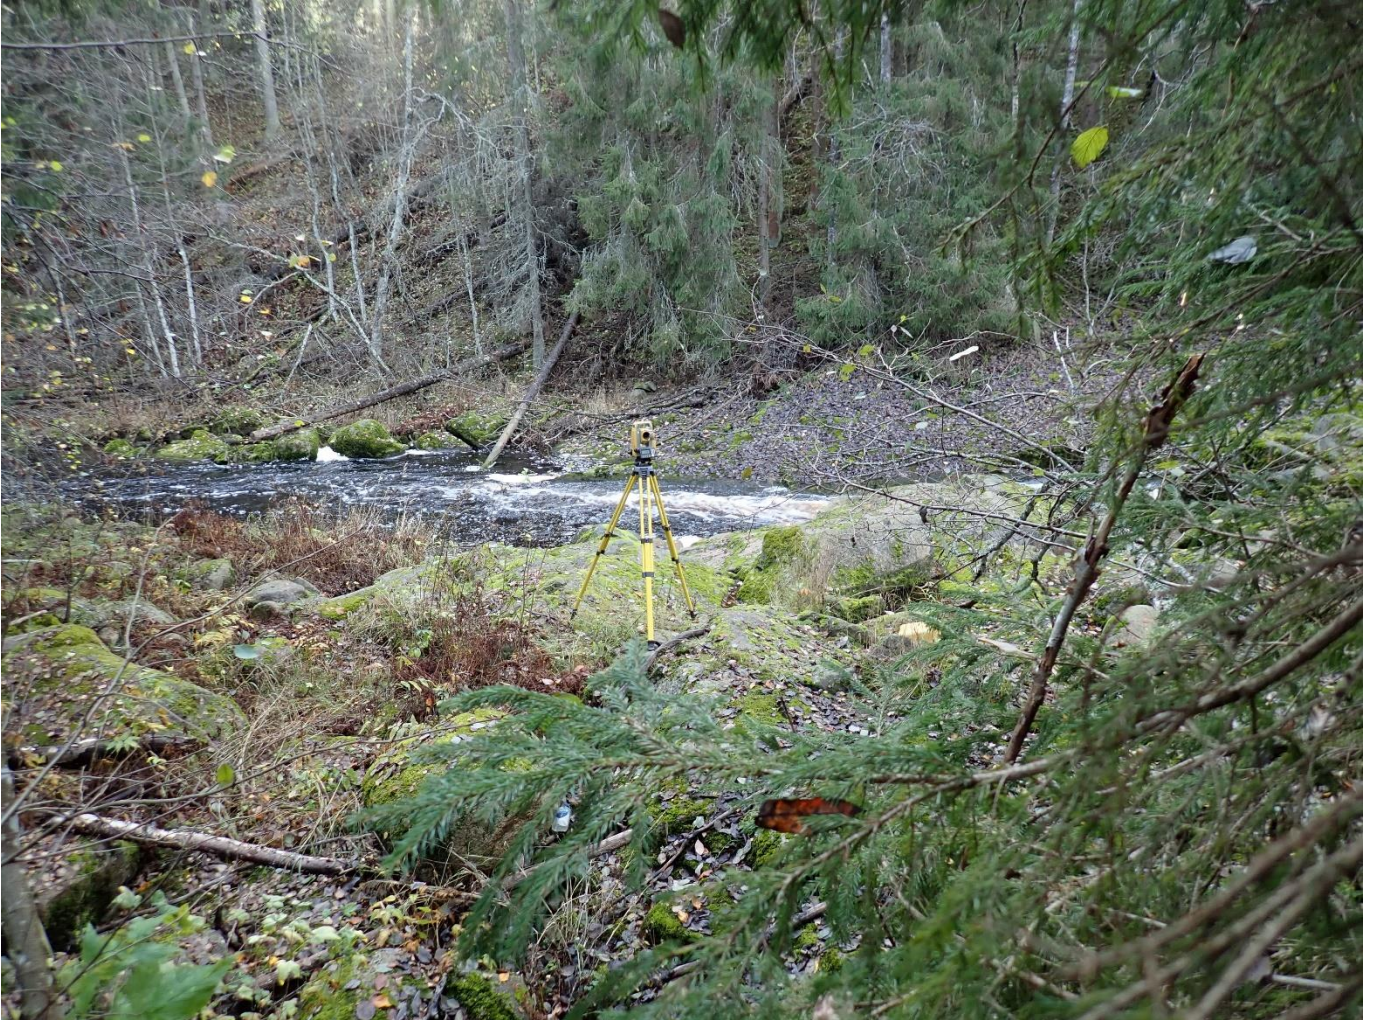
Kuva 1. Dokumentointi tehtiin TopCVon Easystation takymetrillä.

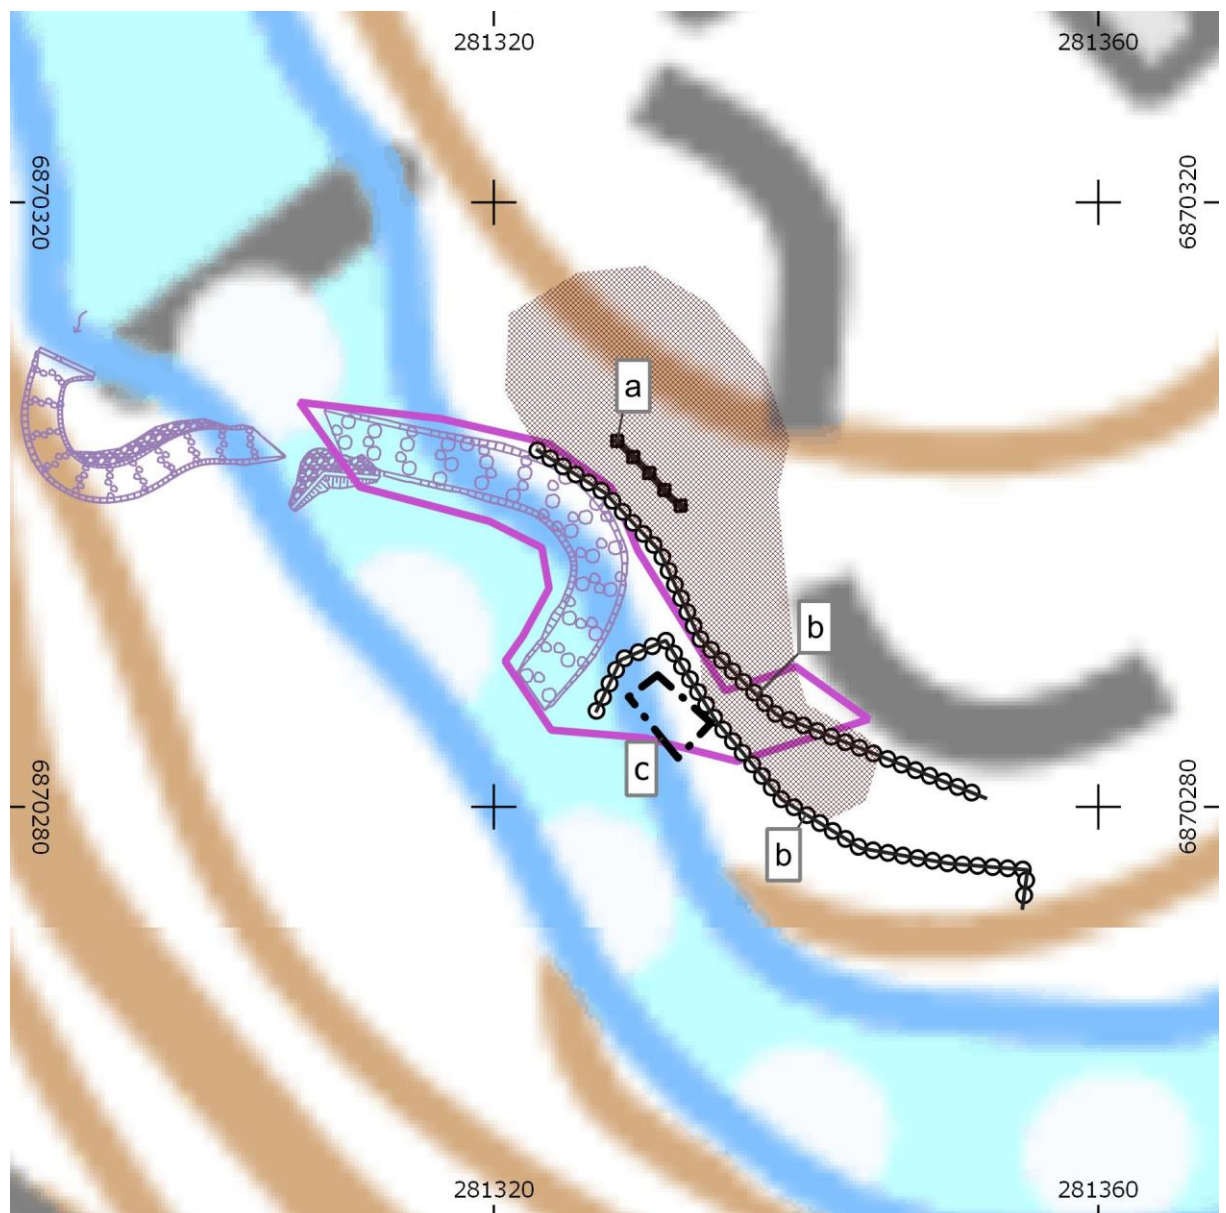
Kartta 1. Havaittujen kohteiden sijainti sekä kalatien suunnitelma. MK 1 : 500.

Karttaan on merkitty kirjaimilla seuraavat kartoitetut rakenteet:

a) kivijalka

- b) myllykanavan reunakiveys**
 - c) mahdollinen myllyn kivijalan jäännös**
- Ruskealla rasterilla on merkitty täyttökerrokset**

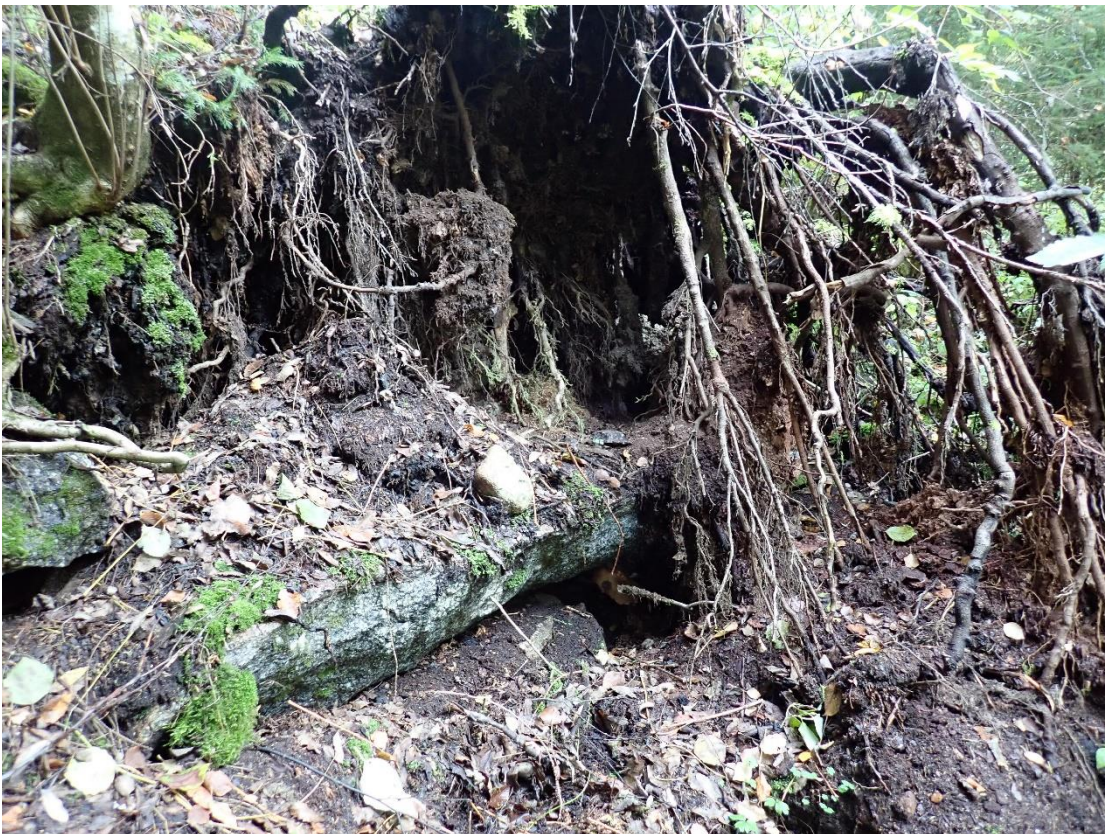
luonnonkiviset lohkotut kivet oli aseteltu vaakatasoon päällekkäin (Kuva 2). Havaittavan rakenteen korkeus oli noin 0,5 metriä, mutta maamassojen alla saattaa olla laajemminkin jäljellä kivijalkaa.

Kuva 2. Todennäköisesti sahan kivijalkaan kuuluneita rakenteita oli paljastunut rinteestä tuulenkaadosta pato-rakenteen kaakkoispuolella.

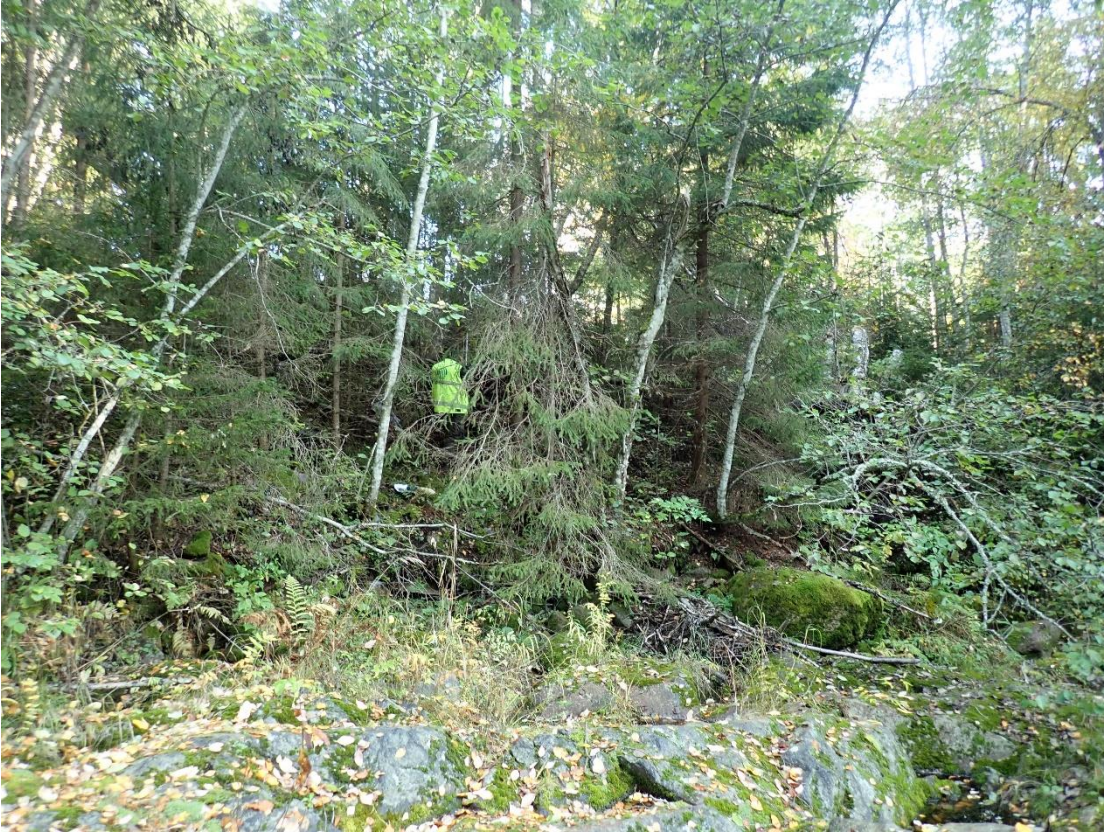
a) Kartoituksen yhteydessä havaittiin todennäköisesti sahan kivijalka padon kaakkoispuolisessa jyrkässä rinteessä (Kuva 3). Kivijalkaa oli paljastunut noin 6,2 metrin matkalta ja sitä oli näkyvissä kaksi kivikerrosta. Perustuksen

Kuva 3. Sahan rakenteet ovat rinteessä ja tiheän kasvillisuuden peittämiä. Rakenteet sijaitsevat heijastinliivisen tutkijan kohdalla. Rakenteiden päällä on sahanpurua, maata ja purkujätettä.

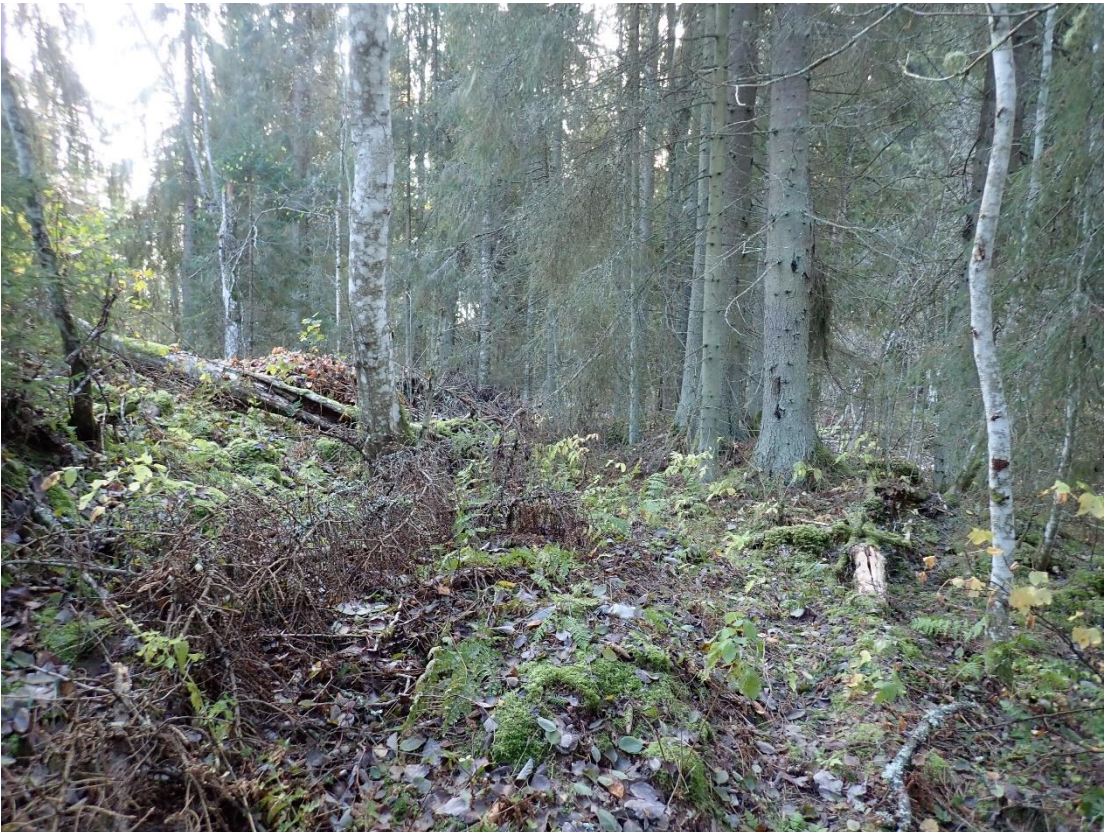
b) Myllykanavan pituudeksi havaittiin noin 30 metriä. Myllykanavaa oli täytetty sahanpurulla, maalla, rakennusjätteellä (betoniset rakennusten osat) sekä oksilla. Kanavan länsireuna erottui maastossa melko hyvin, itäreuna oli osittain täyttökerrosten peitossa (Kuva 4 ja Kuva 5). Kivetty uoman reuna jatkuu hieman myllykanavan pohjoispuolelle.

Kuva 4. Saha/myllykanavaa on täytetty sahanpurulla ja rakennusjätteellä useiden vuosikymmenien ajan. Selkeimmin erottuu kanavan länsiosan reuna.

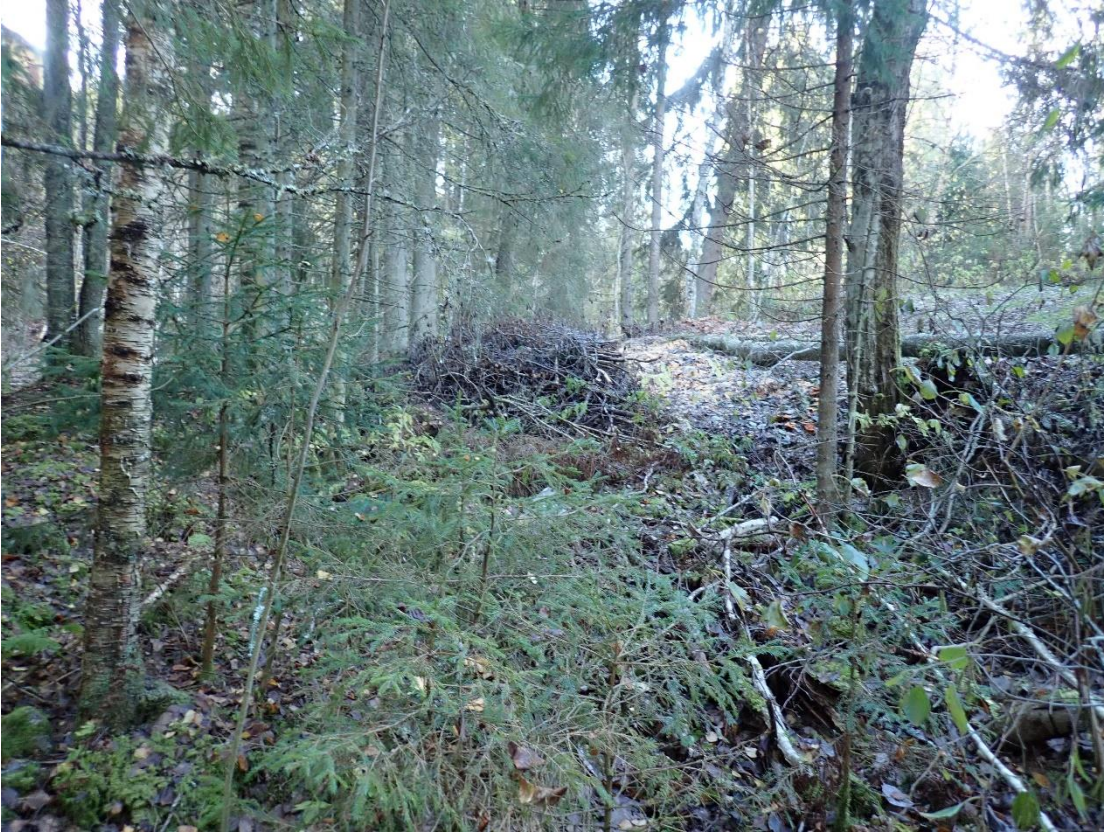
Kuva 5. Kanavan eteläosaa. Kanavaa on paikoitellen hankala hahmottaa maastossa. Risuja ja oksia on kasattu kanavan kohdalle (kuvassa keskellä).

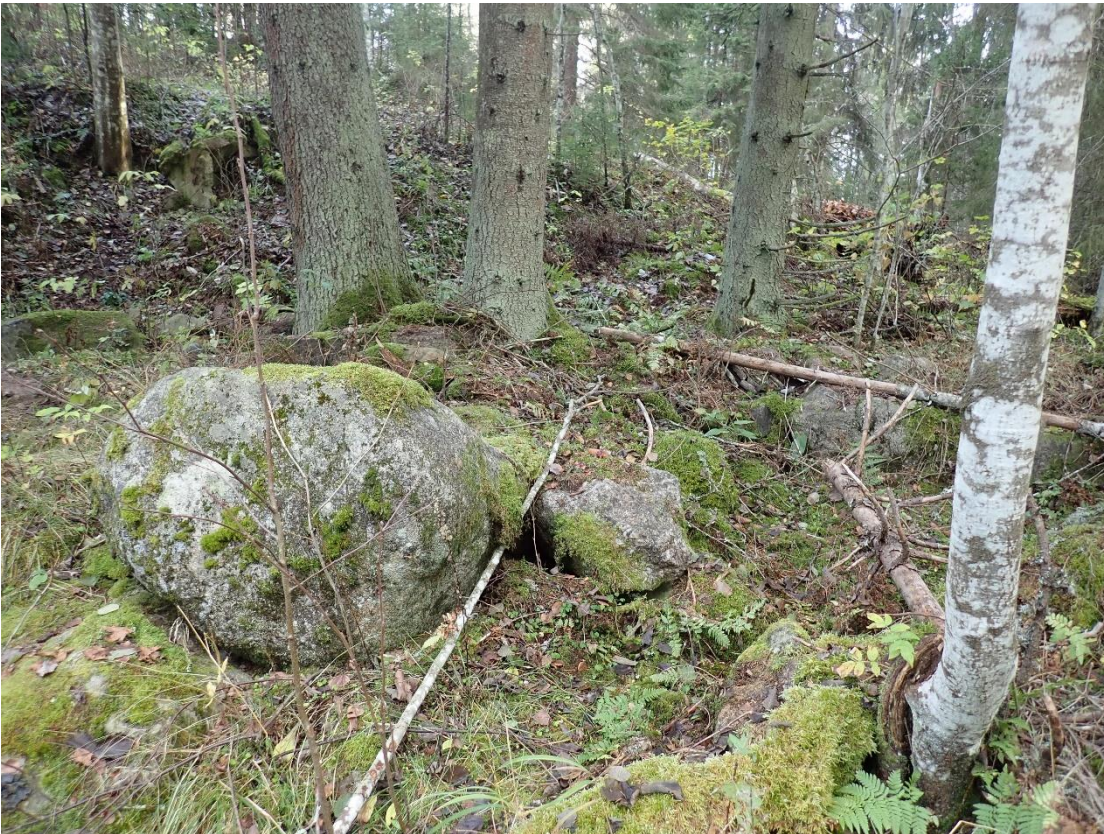
c) Kivijalan jäännös sijaitsee myllykanavan länsipuolella lähellä koskiuomaa. Jäljellä olevan luonnonkivistä kootun rakenteen koko on noin 3 x 5 metriä. Luonnonkivirakenne on vaatimaton ulkomuodoltaan (Kuva 6). Rakenne mahdollisesti liittyy paikalla sijainneeseen myllyyn. Selkeää myllyyn viittaavaa rakennetta, kuten myllynkiveä, paikalla ei ole.

Kuva 6. Kuvassa näkyvän ison kiven oikealla puolella ja takana on luonnonkivistä koottu tasalakenen kohta, todennäköinen myllyn kivijalan jäännös. Rakenne on melko vaatimattoman näköinen.
