# TAMPEREEN KAUPPAHALLI

RAKENNUSHISTORIALLINEN SELVITYS

3.11.2021

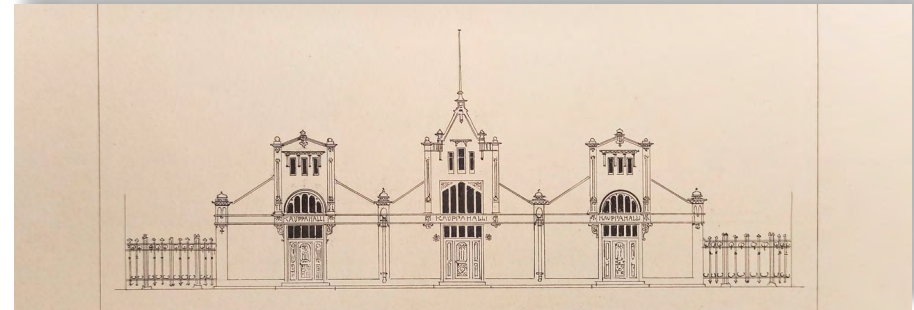
*Geselliuksen, Lindgren & Saarisen toimiston ehdotuksen "Toukokuu" pohjapiirros, oikealla julkisivu- ja leikkauspiirroksat. TKA.*

Kattorakenne eroaa voimakkaasti muista ehdotuksista. Muiden ehdotusten puurakennetkaisuista poiketen katto on suunniteltu teräsrakenteiseksi. Katto koostuu kolmesta satulakatoista, joiden harjat kulkevat pitkittäiskäytävien kohdalla. Päätjulkisivu on jaettu kolmeen osaan. Harjat korostavat käytävien pätyihin sijoittuvia sisäänkäyntejä. Keskimmäistä osaa on kevyesti korotettu korkeammalla päätjulkisivulla ja ikknamallikin on erilainen.

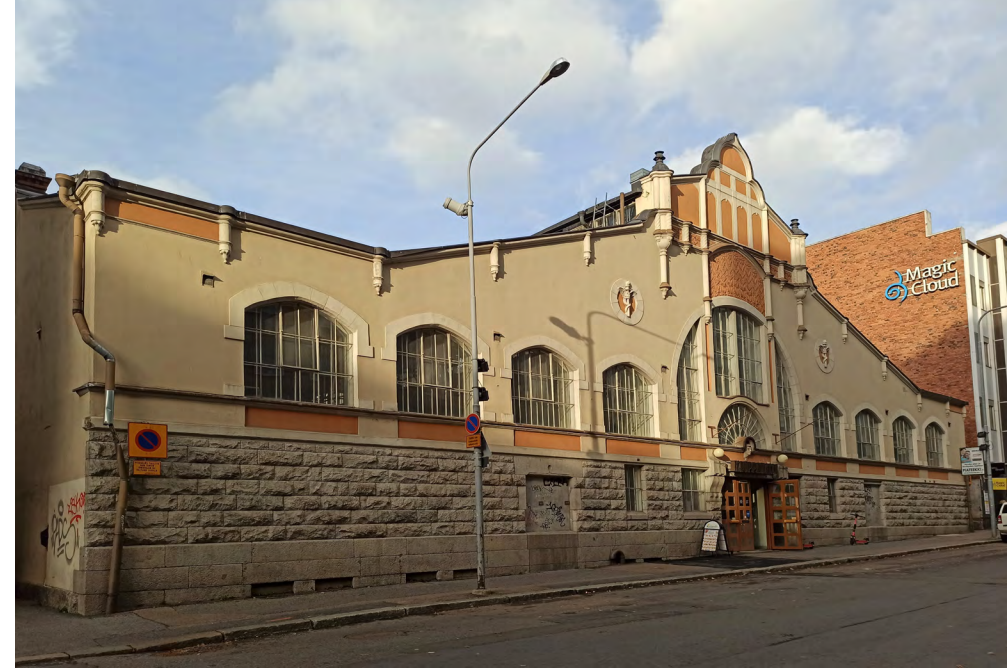
*Nurkassa on katettu kellarin porras, jossa kulkua hankaloittaa räystäään yläpuolelle nouseva hormi.*

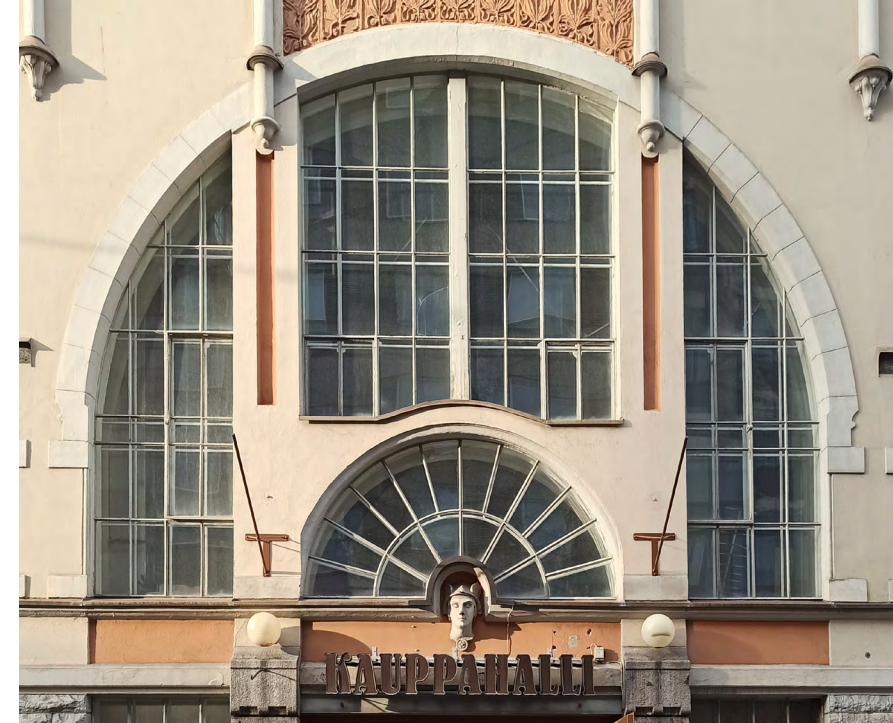
*Sisäänkäyntisiiven kippi-ikkunan maalipinta on kärsinyt.*

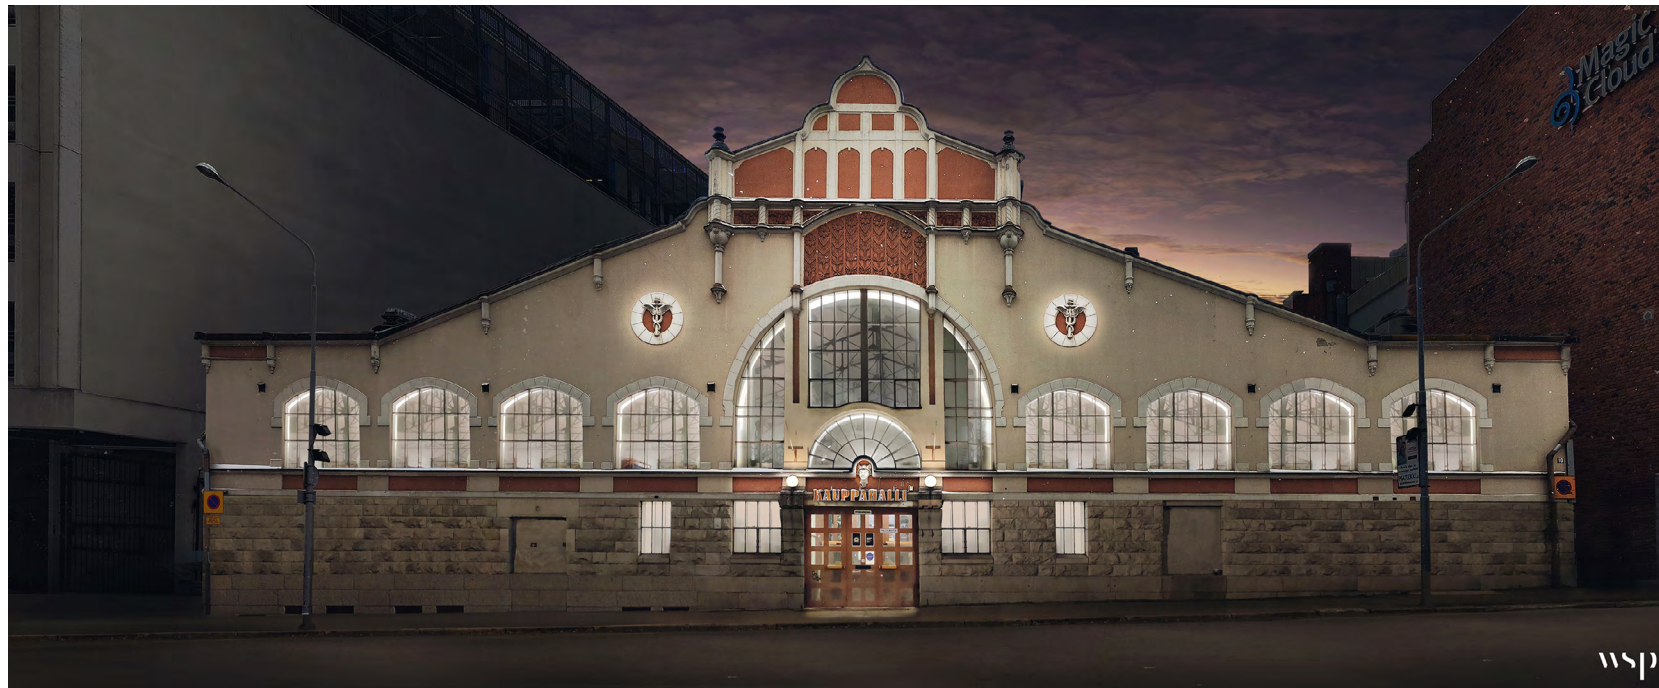
*Kauppahallin julkisivuvalaistussuunnitelman havainnekuva: WSP Finland Oy*
