AS OY RUOTULAN TORNIT

rakennetun ympäristön selvitys

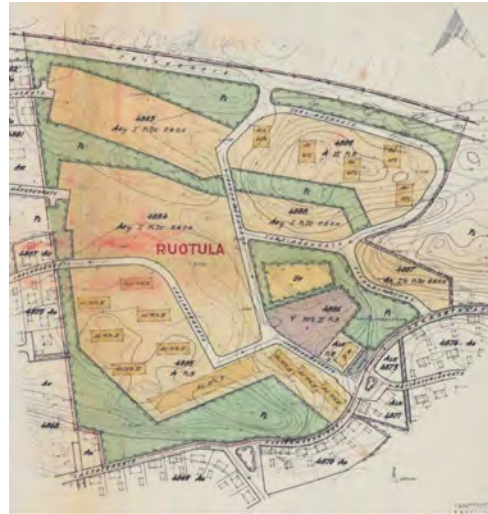
2. Asemakaava vuodelta 1961. Aaro Alapeuso

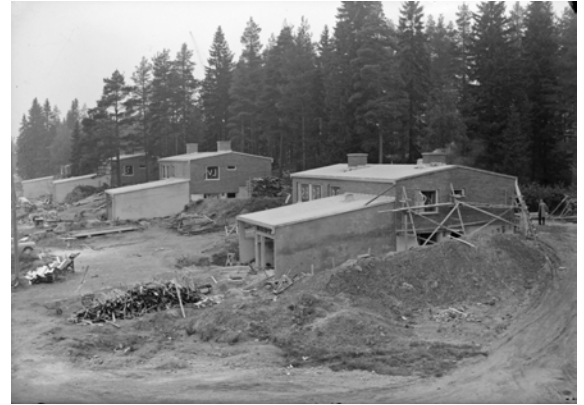
Kuva 7. Täyselementtirakenteisia pientaloja tiiliverhouksella rakentuu Ruotulan etelän puoleisille tonteille Tornimäenkadulle vuonna 1963. (Siirikuvatietopalvelu)

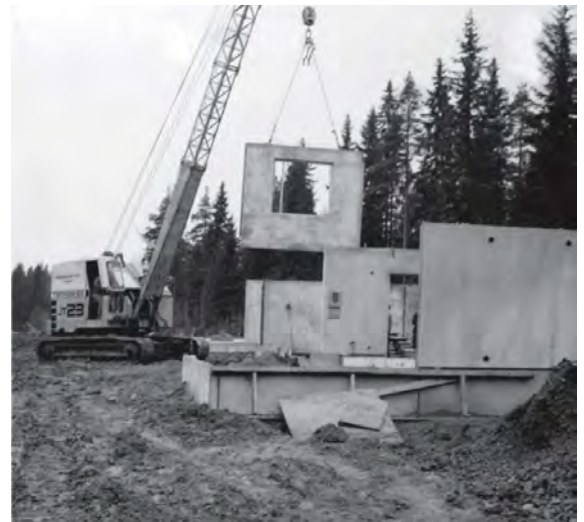
Kuva 8. Täyselementtirakenteinen pientalo rakentumassa. (lähde: Aarre Mattisen valokuvakokoelma / Rakennusliike Mattinen & Niemelä Oy)

Ruotula on Tampereen ensimmäinen aluerakennuskohde, jossa toteutettiin betonitekniikkaa laajasti kerrostaloista pientaloihin asti. Ensimmäiset täyselementtirakenteiset omakotitalot rakentuivat Ruotulaan vuosina 1962-1963.¹ Rakentaminen alkoi Ruotulan idän puoleisille tonteille, Tornimäenkadulle ja Huhmarinrinteeseen, puolitoistakerroksisista elementtiomakotitaloista tiiliverhouksella. Taloissa autotalli kytkeytyy suoraan ulkoseinään talon etupuolella.

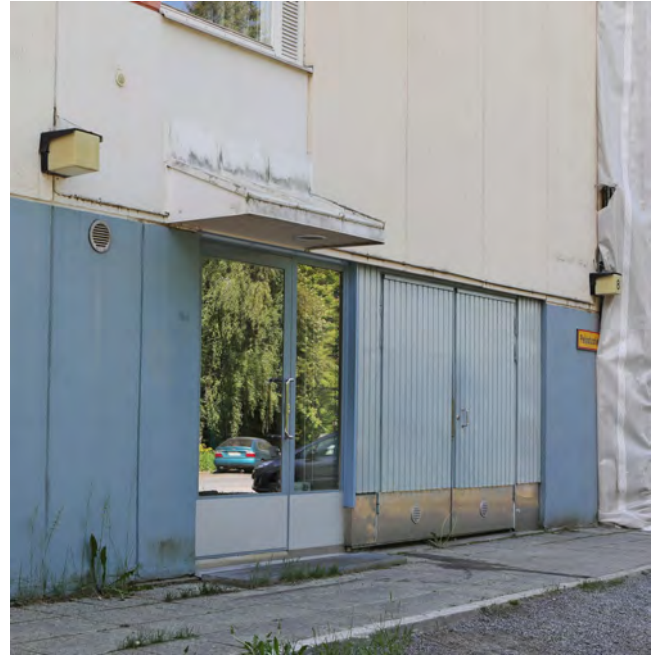
Kuva 25. Tornin 4 (8D) pesulan metalliovi ja valkoinen kattolippa.

Taloon 8D on tehty pesutupa ja kuivaushuone osittain autotallin tilalle vuonna 2008. Suunnitelman on Arkkitehdit A3 Oy. Suunnitelmassa päätyjulkisivun toisesta autotallin ovesta on tehty alkuperäistä ovea kapeampi metalliovi, jossa on ikkuna sekä oven yläpuolelle on tehty valkoinen lippa. Kapeampi metallioven sovitus julkisivuun on toteutettu käyttämällä Lecaterm harkkoa pätkässä ulkoseinää. Toteutus vastaa pohjapiirrosta, mutta tarkastellessa leikkauspiirustusta ja valokuvassa näkyvää toteutusta, on niiden välillä huomattavissa eroavaisuuksia.

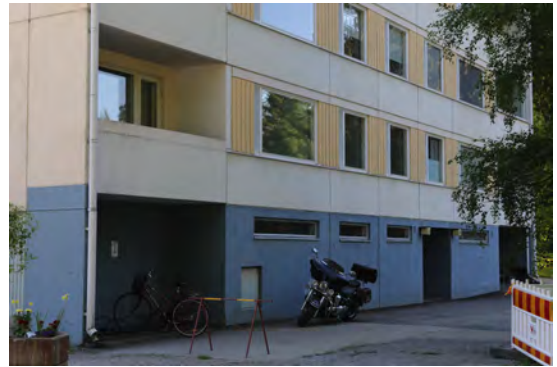
Kuva 29. Pyöräteline parvekkeiden alla, maantasokerroksen leveät ikkunat sekä leveät vesipellit ikkunoiden alla tornissa 1 (2A).

Ulkokuoren elementtien saumat ja ikkunavälien pystyuritus korostavat talojen pistemäisyyttä, toisin kuin pitkien julkisivujen yhtenäiset pitkät vesipellit, maantasokerroksien leveät yläikkunat sekä umpinaiset kaiteet sisäänvedetyissä parvekkeissa korostavat nauhamaisuutta ja luovat vaikutelman lamelliitalosta. Osassa parvekkeista on lasitukset, ranskalaisissa parvekkeissa on valkoinen siro pinnakaide.

Talojen sisäänkäynnit ovat eleettömiä, sisäänvedettyjä ja suhteellisen pimeitä. Pyöräpaikoitus on sijoitettu sisäänvedettyjen parvekkeiden alle syvennyksiin.

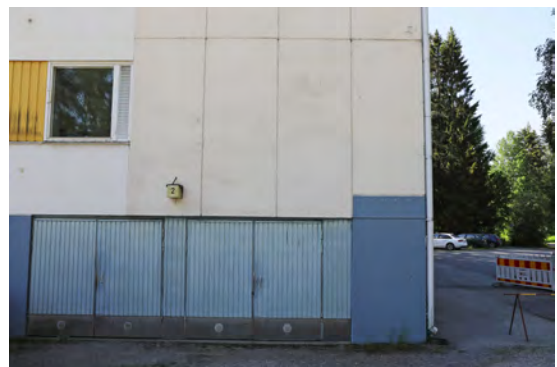
Kuva 30. Autotallin ovet ja pykällys sokkelissa tornissa 1 (2A).

Päätyjulkisivuissa autotallien ovet hallitsevat maantasokerroksen julkisivua. Kuten autotallien ovet myös sokkelit ovat siniset jokaisessa talossa. Sokkelin sininen väri on nostettu pykälän verran korkeammalle päätyjulkisivujen reunoilla ja sokkelin sävy on tummempi kuin autotallien ovien väri.

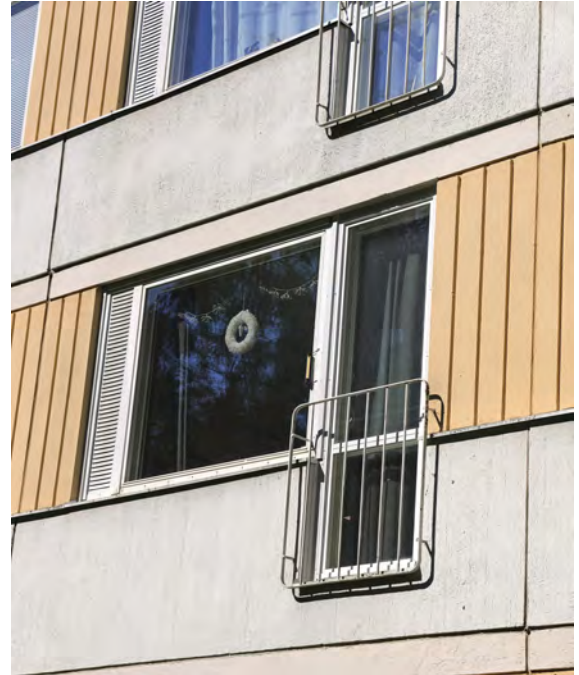
Kuva 36. Ranskalaisen parvekkeen pinnakaiteet tornissa 1 (2A).

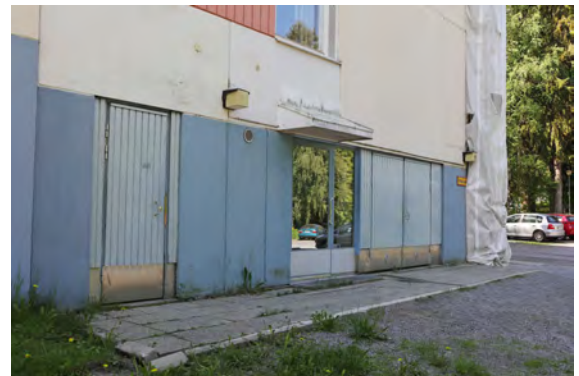
Kuva 37. Torni 4 (8D) pesulan sisäänkäynti on pienen lipan alla. Lippa on linjassa ylemmän kerroksen ikkunan kanssa.

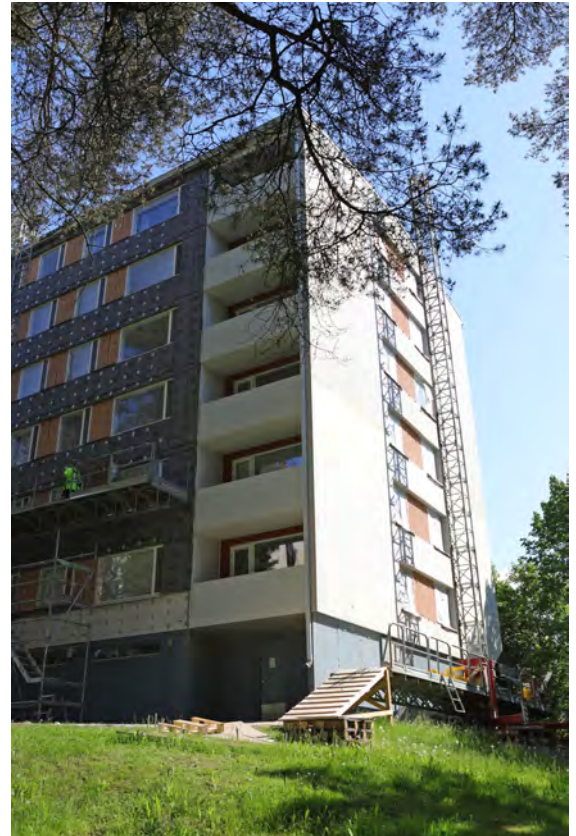
Kuva 61. Tornin 5 (10E) julkisivun korjaustyö on käynnissä.

Selvityksen kirjoittamisaikana Ruotulan torneihin ollaan toteuttamassa vuoden 2019 lopussa laaditun korjaustyöselostuksen mukaisesti laajat julkisivujen ja parvekerakenteiden korjaustyöt. Kaupunkikuvallisesti merkittävimpiä vaiheita ovat: julkisivujen lisälämmöneristys - verhoava korjaus levyrappauksella, maantasokerroksen verhoaus Gramos-mosaikkibetonilaatoilla ja uusien sisäänkäyntikatosten rakentaminen. Muita muutoksia ovat mm. päätyräystäiden pidentäminen lisälämmöneristuksen myötä, ikkunoiden uusiminen, vedenpoiston uusiminen ja julkisivuun kiinnitettävät muotoonleikatut rst-tekstit.

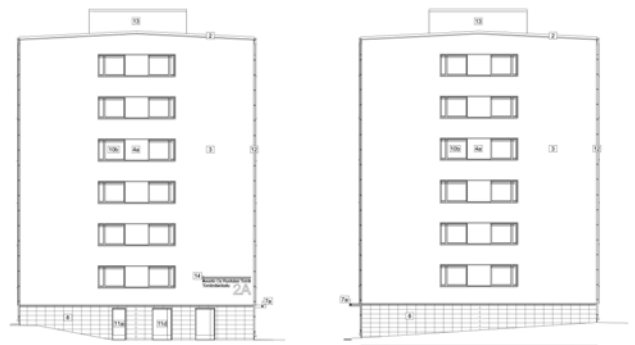
Kuva 68. Tornin 1 (2A) uudet päätyjulkisivuviivirrokset pohjoiseen ja etelään vuodelta 2019. (A-Insinöörit Suunnittelu Oy)

Päätyjulkisivujen ulkokuorielementtien uritukset poistuvat uuden rappauspinnan myötä. Lisäksi alkuperäiset sinisen sävyt muutetaan; sininen väri sokkeleissa korvataan harmaalla Gramos-laamalla, autotallien ovet kavennetaan sekä väri muuttuu sinisestä tummanharmaaksi, maantasokerrosten siniset ikkunakarmit ja vesipellit vaihdetaan tummanharmaiksi sekä tornin 2 (4B) siniset nauha-aiheet vaihtuvat keltaisen sävyiksi.

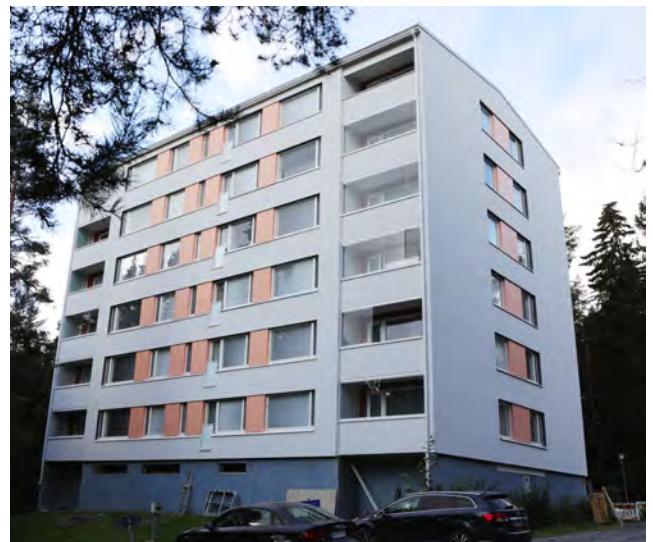
Kuva 69. Tornin 5 (10E) lähes valmis julkisivukorjaus vuonna 2021. Sokkelista puuttuu uusi hammaa laatoitus.

Lähempää tarkastellen kuitenkin havaitaan, että korjaustöissä myös menetetään rakennusten keskeisiä, rakennusaikaan liittyviä ominaispiirteitä, kuten pitkien sivujen julkisivuihin vivahteikkautta tuonut uritus ja päätyjen harjattu pinta vertikaalijakoineen sekä yksityiskohtia kuten ranskalaisten parvekkeiden pinnakaitteet, jotka vaihtuvat lasikaiteiksi. Pitkien julkisivujen nauhamaisuus katkeaa ikkunan ja parvekkeen välisen nauha-aiheen poistuttua uudessa suunnitelmassa. Pitkien julkisivujen lamellimaisuus vaihtuu korostamaan pistetalomaisuutta. Uuden rappauspinnan vuoksi ulkoseinän ja parvekkeen rajapintaan jää pykällyys, mikä korostaa sisäänvedetyn parvekkeen syvennystä rikkoen julkisivun yhtenäisen kappalemaisen ilmeen omiksi erillisiksi osikseen. Uudessa ulkovärisuunnitelmassa myös parvekkeiden taustaseinien värit muuttuvat huomattavasti tummemmiksi.
