VIKINSAAREN VARTIJATUPA

RAKENNUSHISTORIASelvitys

KESÄKUU 2022
ARKKITEHDIT MY

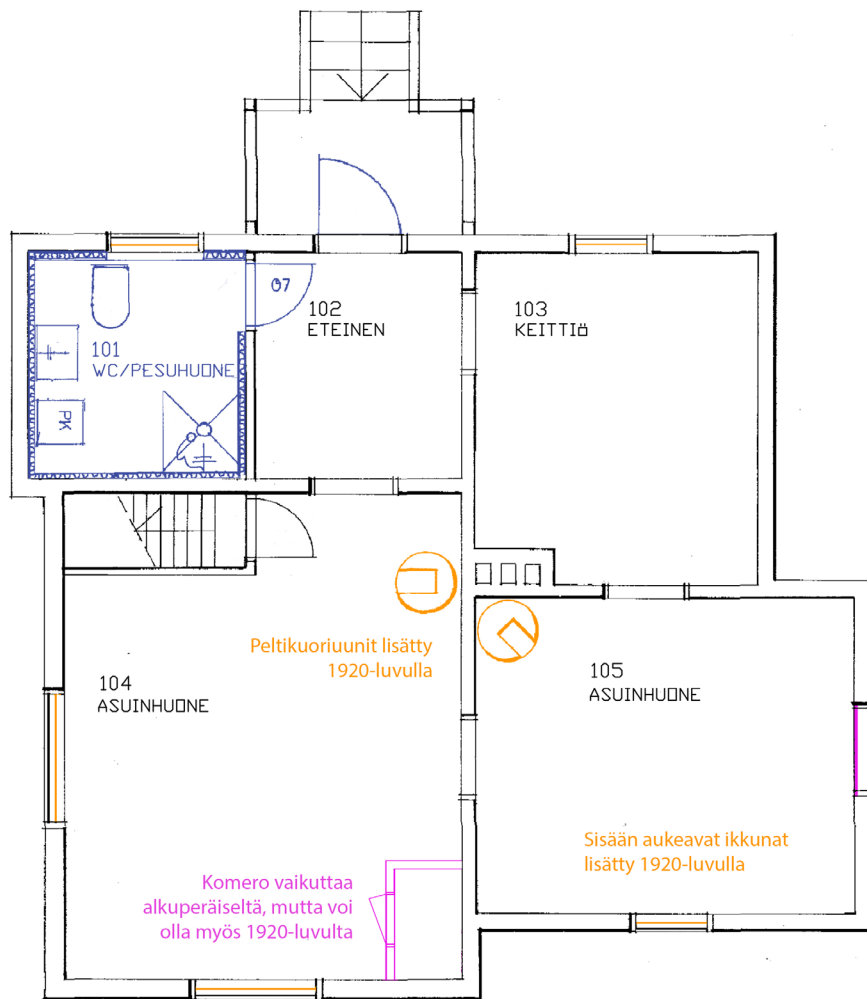
- 1894**  
*Lambert Petterson: Vartijantupa*
- 1920-luku**  
*Peltikuoriuunien ja sisään aukeavien ikkunoiden lisäys*
- 1980-luku**  
*WC- ja pesuhuoneen rakentaminen*
- ?**  
*Rakenteen aika ei tiedossa, poikkeaa alkuperäisestä*

Rakennuksen peltikate on arviolta 1980-luvulta. Tämä piippu on lisätty katteen vaihdon yhteydessä, kun sisätilaan rakennettiin wc- ja suihkutila

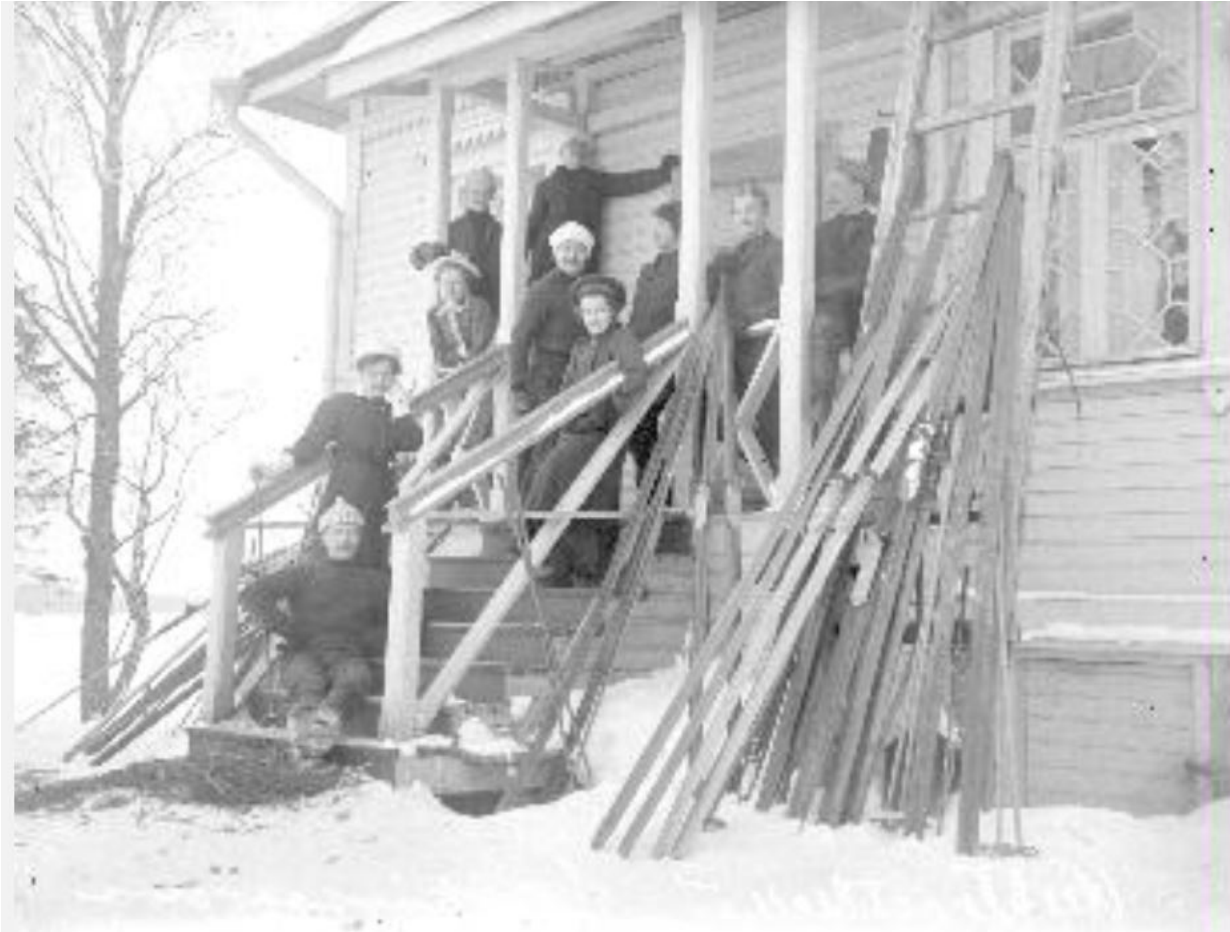
Hiihtoseurue vartian asunnon portailla vuosisadan alussa. Kaiteet on sittemmin muutettu ja portaat uusittu. Kaiteet ovat ohuimmat ja keskiosan laudoitus harvemmassa. Toivo Paatola, 1900-1919. VKA.

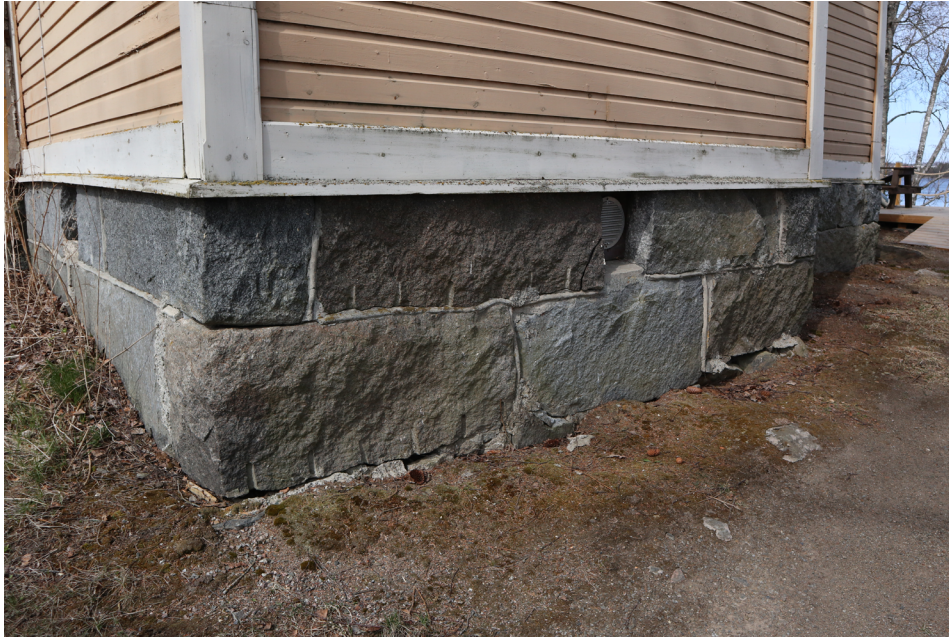
1800-luvulla yleistyneessä rossipohjassa on kahden laudoituksen välissä eisteenä ol-  
kea, turvetta, hiekkaa tai sahanpurua - tai kaikkia sekaisin. Kivien ja hirren väliin on  
voitu laittaa koivuntuohta kosteuseristeeksi.

Vartijan tuvassa kivijalka on tehty kiilaamalla lohkotuista kivistä. Tekotapaa ei ole pei-  
tetty, vaan porareijät näkyvät kivissä. Kivien välit on täytetty alunperin kalkkilaastilla,  
jota on vuosien saatossa paikkailtu.

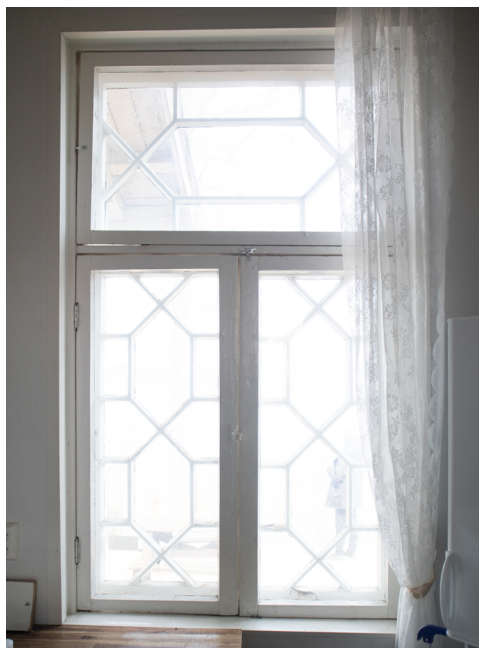
Yleiskuva T-karmillisesta ikkunasta sisäpuolelta. T-karmi yleistyi 1800-luvun jälkipuolella ja oli käytössä 1900-luvun alkupuolelle. Erillinen tuuletusikkuna, fortuska, jätettiin usein yläpuolelle.

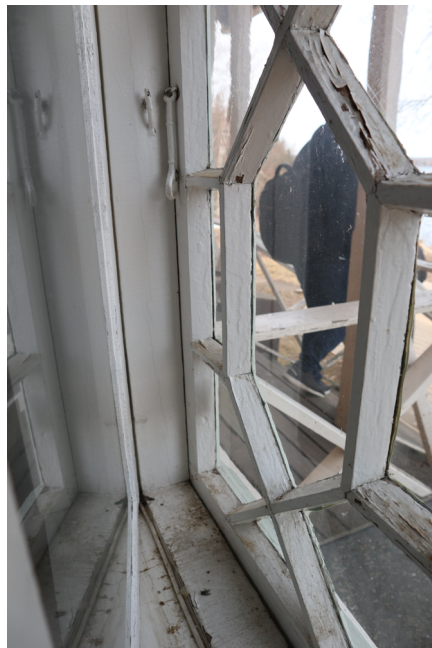
Ikkunan sivussa näkyy tuulihaka ikkunan aukipitämiseen sekä sen vastakappale pyrstökoukku.

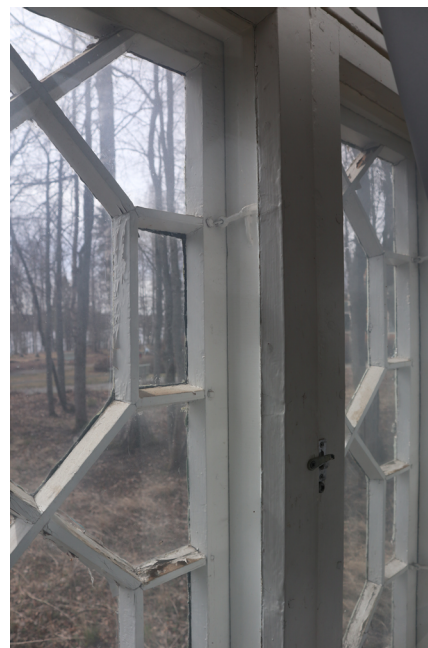
Ulkopuolisessa ikkunassa näkyy sormihaka ikkuna kiinnittämiseen. Sisäpuolisia ikkunoita pitää kiinni karmien keskellä siipisäppi.

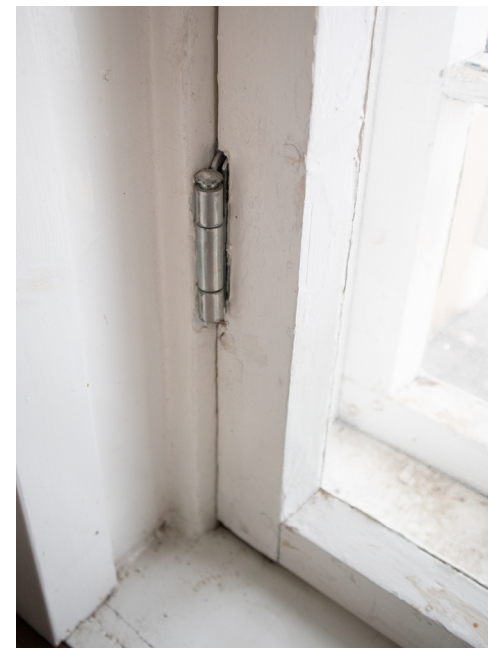
Sisäpuolisissa ikkunoissa on pyöreät sokkasaranat ja ulkopuolisissa kartion malliset norjalaiset saranat. Vanhemmissa norjalaisissa saranoissa oli tavallisesti kartiomaiset nupit, uudemmissa pyöreät.

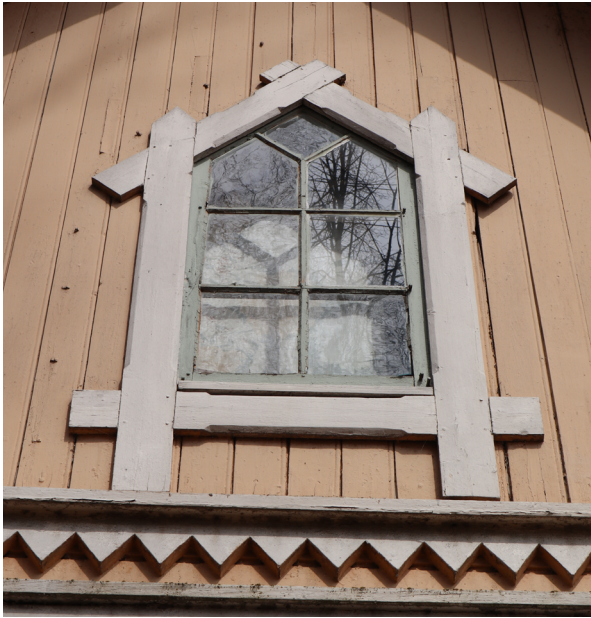
*Ikkunapuitteessa näkyvistä tapeista näkee ettei ikkuna ole avautuva. Ul-lakon ikkunapuite on kiinni karmissa sisäpuolella kulmaraudalla. Vuorilautojen toistensa yli ristiin kulkevat päät tulivat suosituiksi otettaessa mallia muodikkaista tyyppiirustusten mukaan laadituista rautatieasemista ja rautatieläisten asunnoista.*

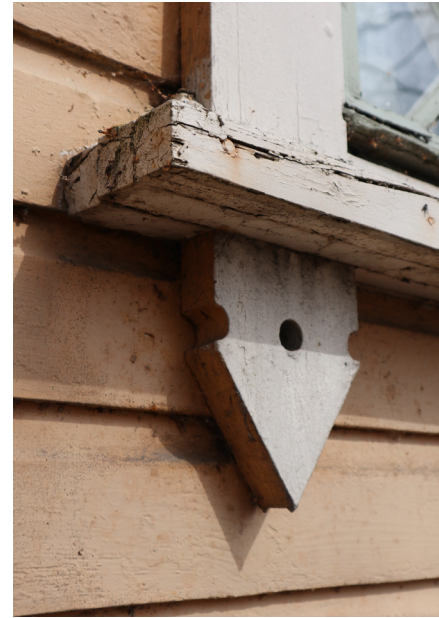
*Vuorilaudan alapään lehtisahattu ornamentti. Ornamentti johtaa vettä pois vuorilaudasta ja nopeuttaa laudan kuivumista sen kastuttua.*

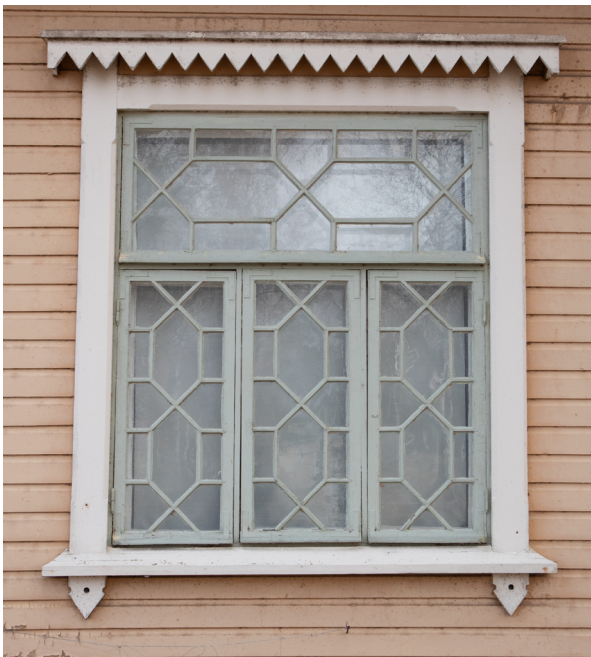
*Asuinhuoneiden ikkunatyyppi on sveitsiläistyylinen ikkuna, jossa on fasenoidut eli kulumistaan viistetyt vuorilaudat. Kamanalautaa suojaa viistokatos jossa on sahammassalista.*

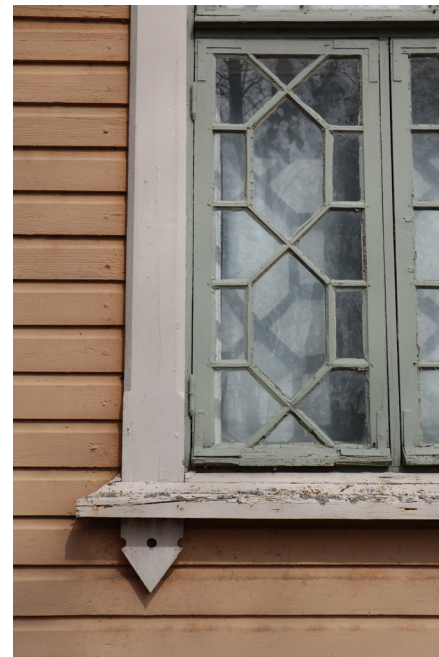
*Ulospäin aukeavan ikkunan kartiomaiset saranat näkyvät ulkopuolella. Ikkunapuitteet on kruusattu eli niihin on höylätty viisteet.*

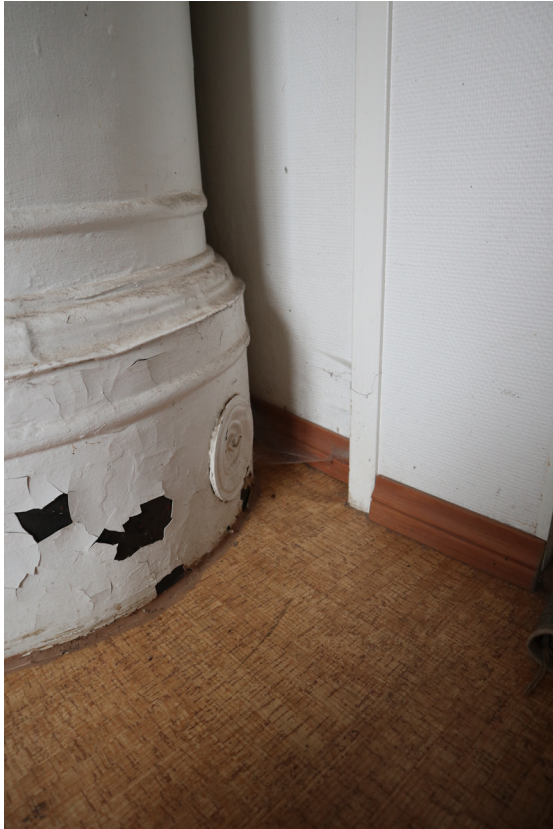
*Peltikuoriuuni on jälkeinpäin maalattu synteettisellä maalilla josta on irronnut isoja paloja.*

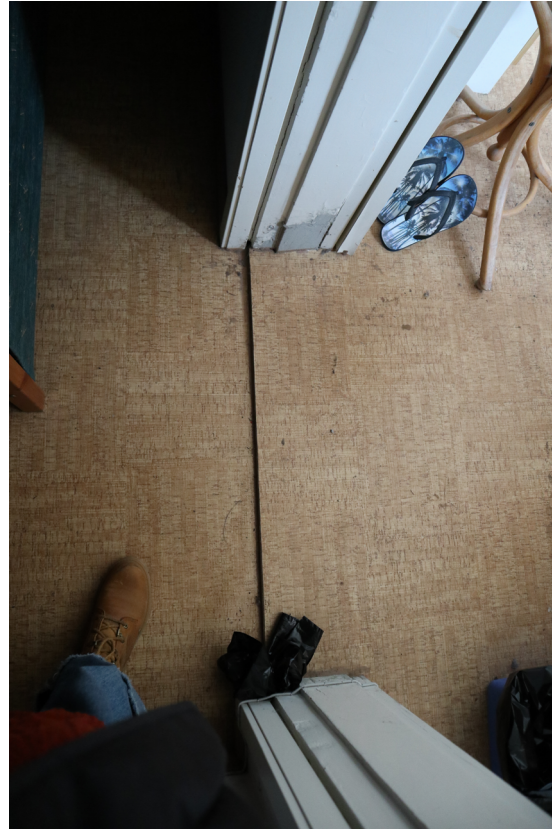
*Huoneiden lattiat on päällystetty kauttaaltaan muovimatoilla, arviolta 1980-luvulla. Muovimaton alla on todennäköisesti alkuperäinen lautalattia 1890-luvulta.*

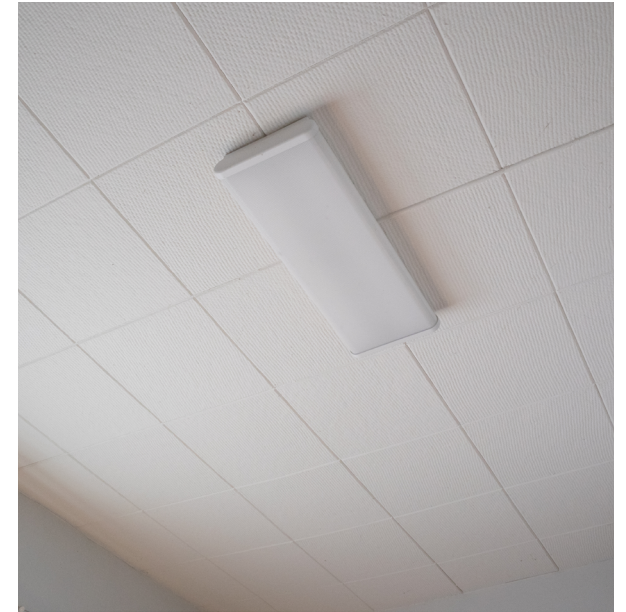
*Asuinkerroksen kattopinnat on levytetty, arviolta Halltex-levyä 1980-luvulta*

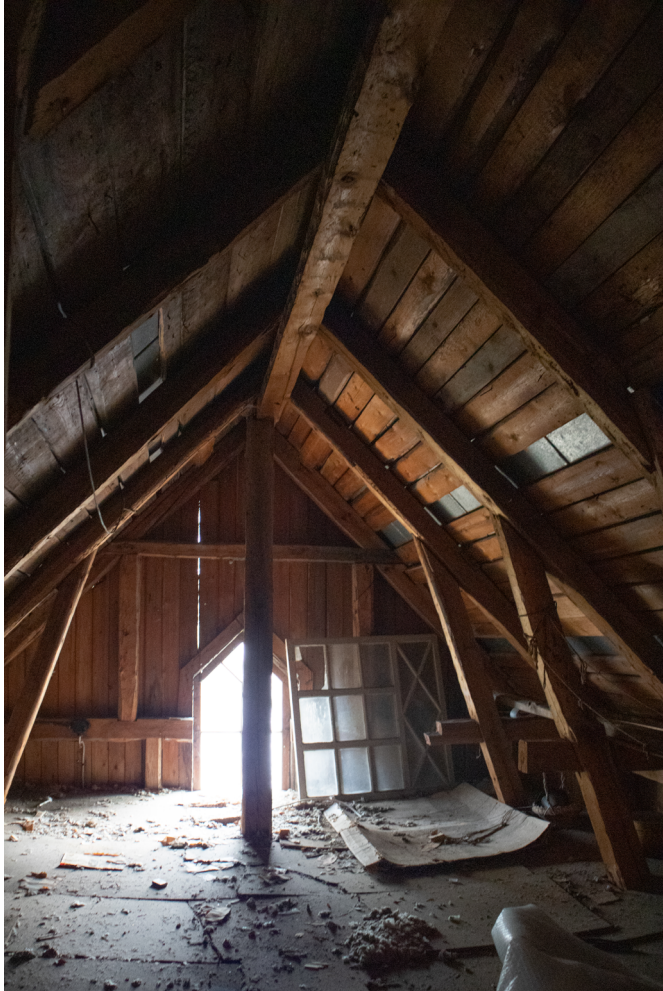
*Ullakkokerros on tuulettuva tila jota ei ole lämpöeristetty. Tila on varastokäytössä.*

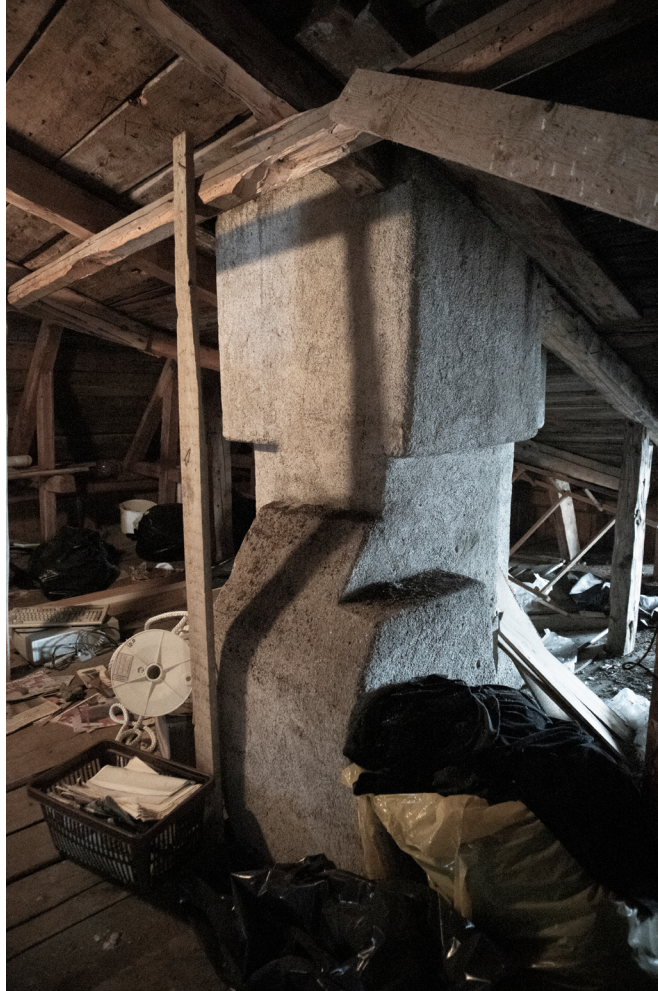
*Usein hormit muurattiin ullakolla vinoiksi, jotta piippu saataisiin tuotua ulos katon harjalla, ja lävistys saataisiin pitävämmäksi. Vinot osat tuettiin yläpohjan kannattimiin lankuilla. Tiilirunkoinen hormi on ullakolla suojarapattu.*

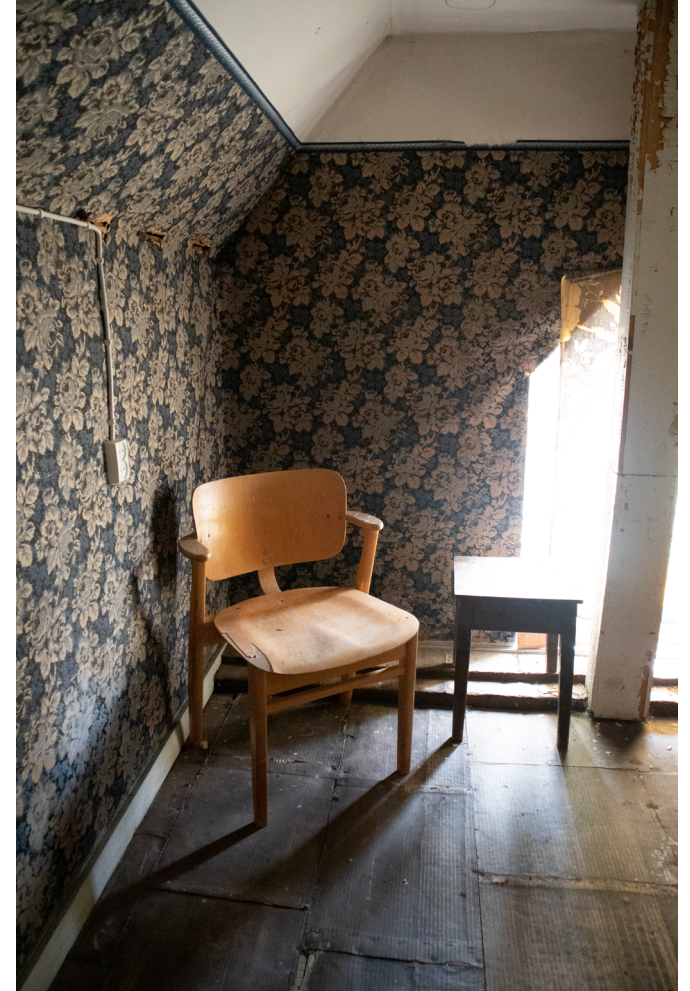
*Ullakolle on rakennettu erillinen varastotila eteläjulkisivun ikkunan kohdalle. Tummat kukkatapetit muistuttavat 1920-luvun tapettityyliä ja tila on mahdollisesti rakennettu silloin.*

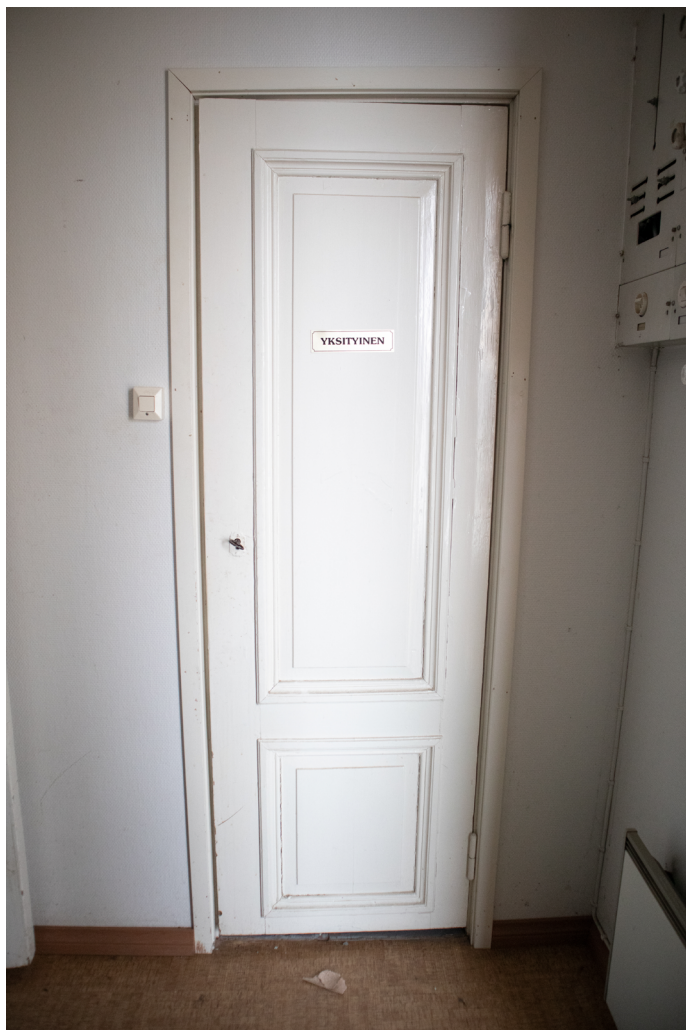
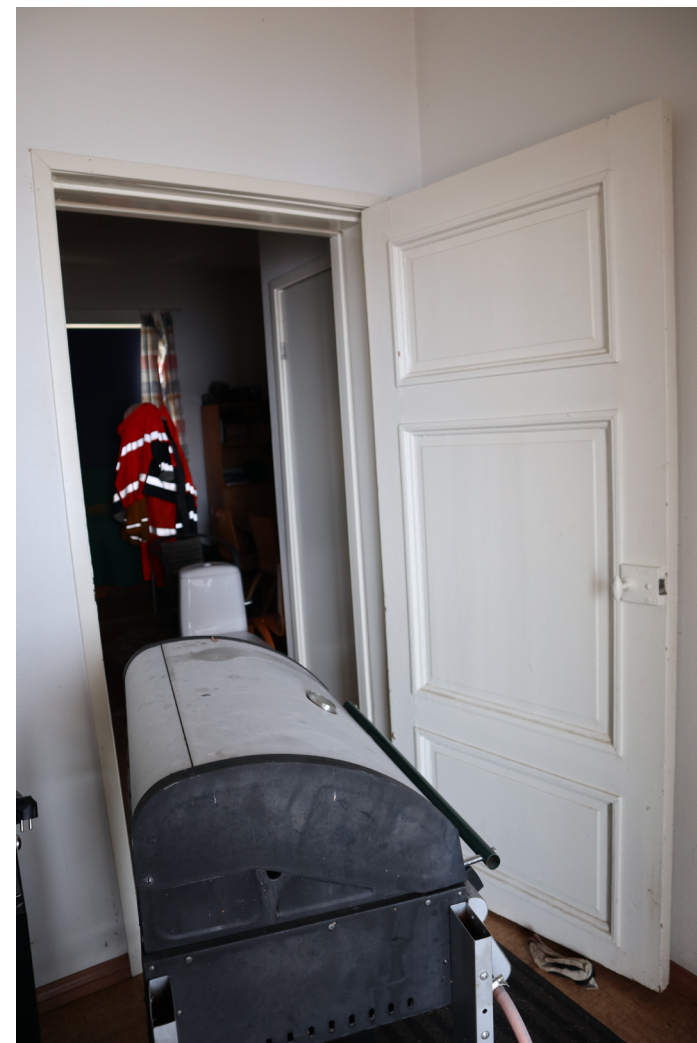
WC- ja pesuhuoneen:n peiliövi, alun perin säiliöhuoneen ovi. Tyyllillisesti kartiosaranoita käytettiin 1800-luvun lopulta 1950-luvulle asti. Avainlukkoa ei ole upotettu vaan on asennettu oven pintaan, kuten varhaiset lukot yleisesti tehtiin. Ainoastaan ovenkarmit on uusittu.

Eteisen ja asuinhuoneen 104 välinen peiliövi.
