RAPORTTI

## NOKIAN KESKUSURHEILUKENTÄN RAKENNUSTEN INVENTOINTI

31.5.2022

ARKKITEHTUURITOIMISTO JAAKKO NIEMINEN OY

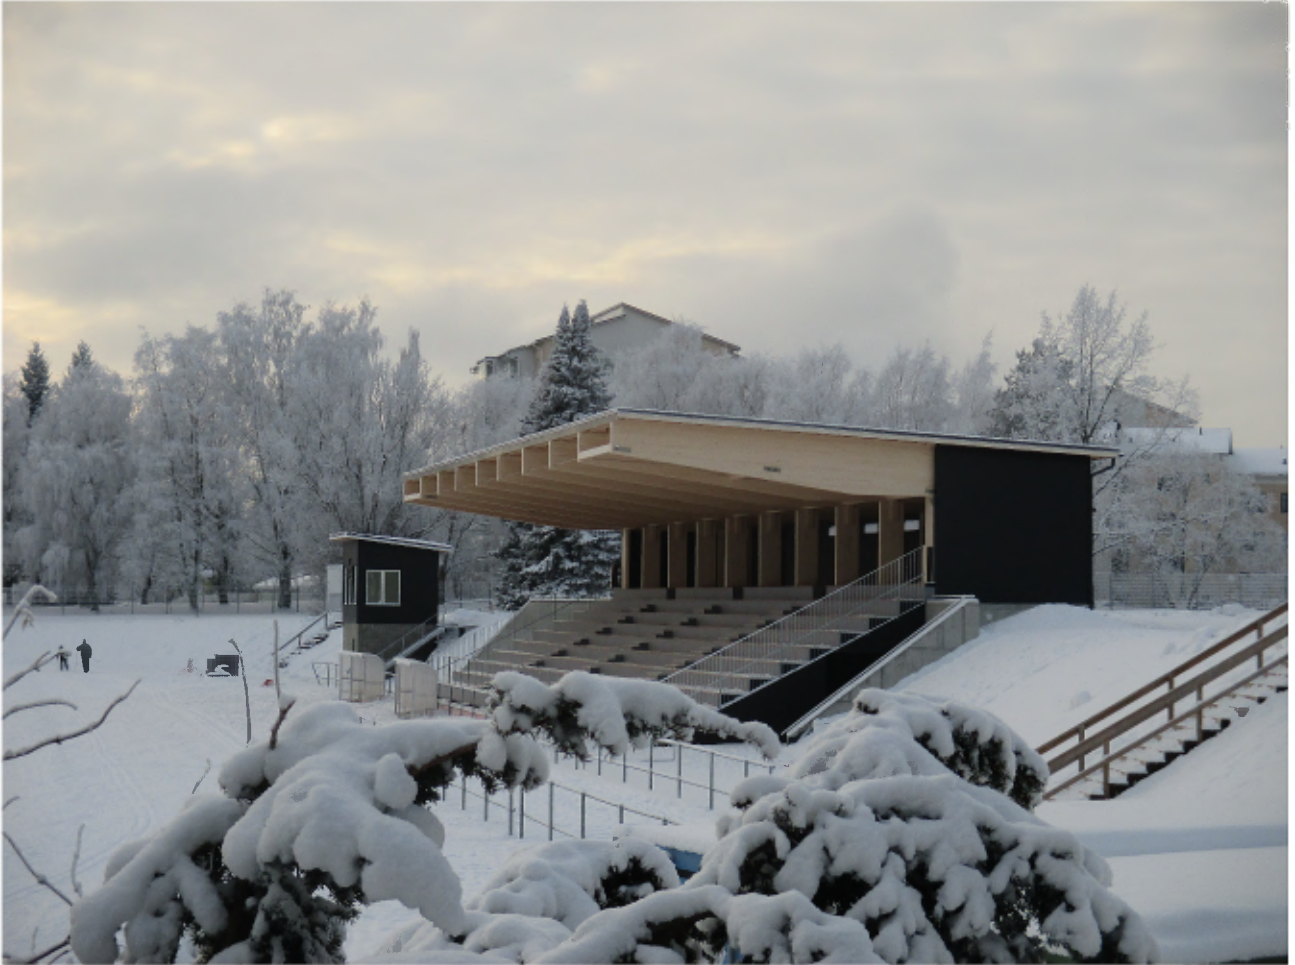
Urheilukentän nykyinen katsomo valmistui vuonna 2018. Alkuperäinen katsomo oli rapistunut ja huonokuntoinen, joten se purettiin ja uuden katsomon suunnittelu aloitettiin vuonna 2009. Vuoden 2009 ja 2017 välissä katsomosta ehdittiin laatia useampi erilainen suunnitelma. Katsomon on suunnitellut arkkitehtuuritoimisto Jaakko Nieminen Oy. Katsomon julkisivumateriaali on mustaa kuitusementtilevyä, ja katsomon yläpuolella on liimapuupalkkirakenteinen katos. Katsomon istuinrakenteet ovat harmaata betonia ja istuinosat puuta. Katsomo on maamerkkimäinen rakennelma urheilukentän alueella.

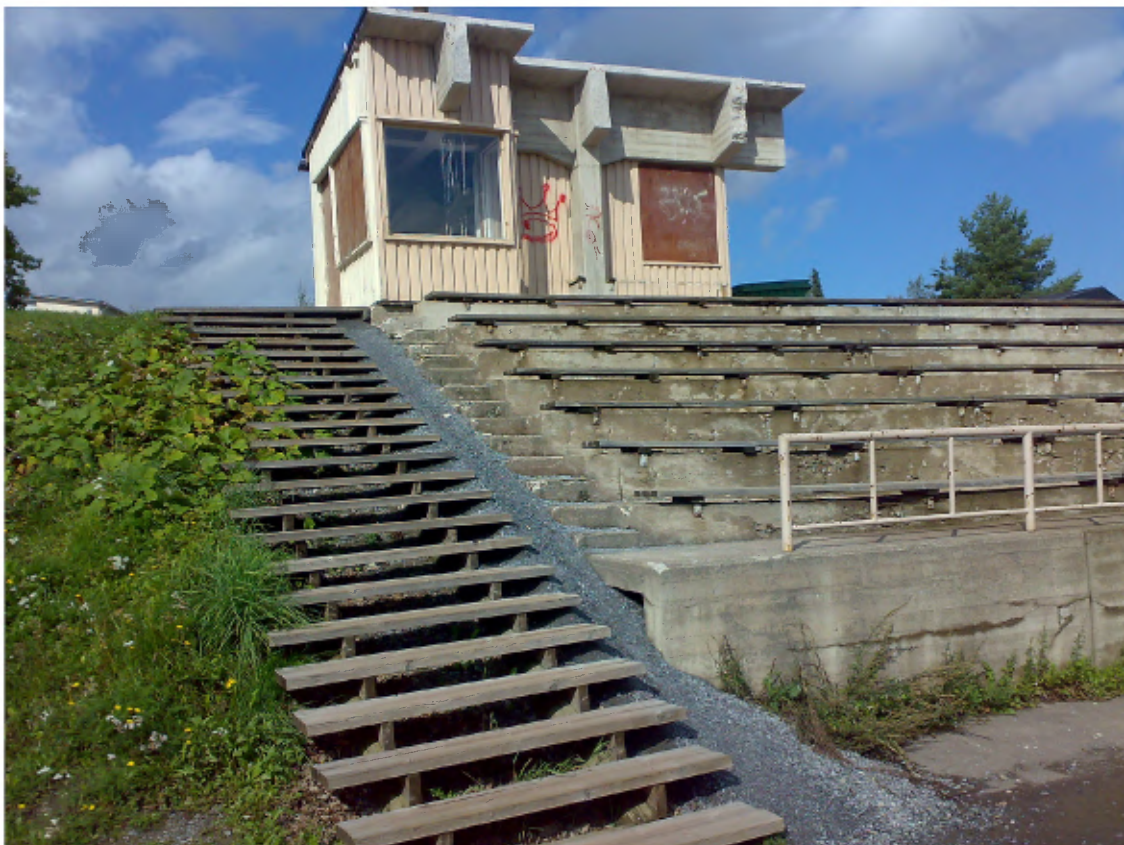
*Kuva 18: Vanha katsomo ennen purkamista*

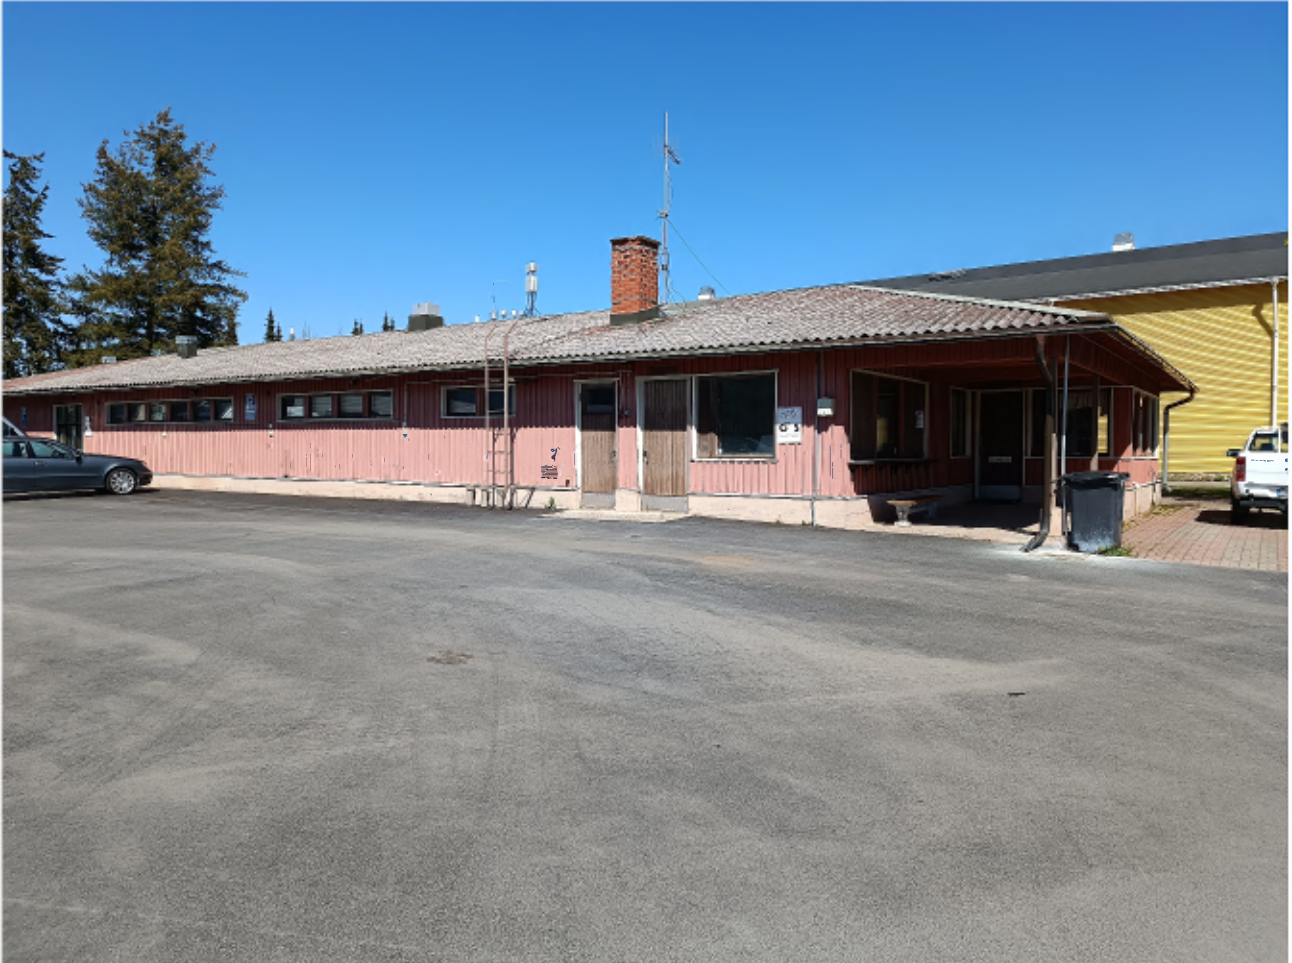
Jäähallien eteläpuolella sijaitseva puurakenteinen ulkorakennus on rakennettu vuonna 1976 (*lähde: [www.lupapiste.fi](http://www.lupapiste.fi)*). Julkisivumateriaali on vaaleanpunaiseksi maalattua pystylautaa ja rakennuksessa on tiilikatto. Ulkoapäin tarkasteltuna rakennus vaikuttaa melko hyväkuntoiselta. Rakennus on selvitysalueella sijaitsevista rakennuksista vanhin.

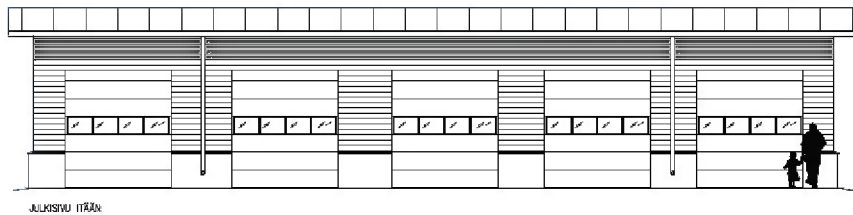
*Kuva 19: Julkisivupiirros vuodelta 2016*

Konesuoja on suunniteltu vuonna 2016 ja laajennus vuonna 2018. Julkisivu on vaaleanharmata kuitusementtilevyä. Konesuojan laajennus on varasto- sekä työtiläkäytössä. Konesuojan on suunnitellut arkkitehtuuritoimisto Jaakko Nieminen Oy.

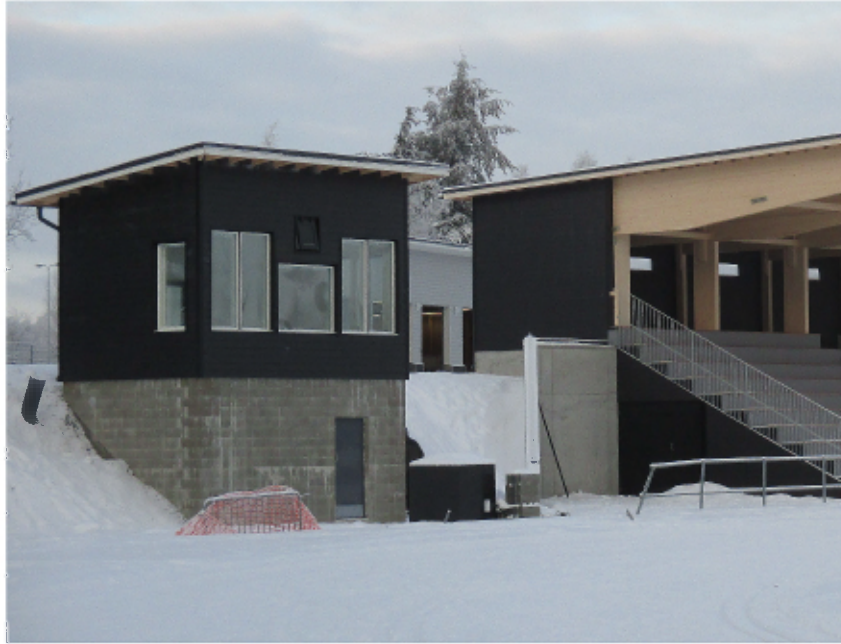
Ajanottokoppi on rakentunut samaan aikaan katsomon kanssa, ja sen julkisivumateriaali on myös mustaa kuitusementtilevyä. Sokkeliosa on betonia. Ajanottokoppi edustaa katsomon kanssa alueen uudempaa arkkitehtuuria.

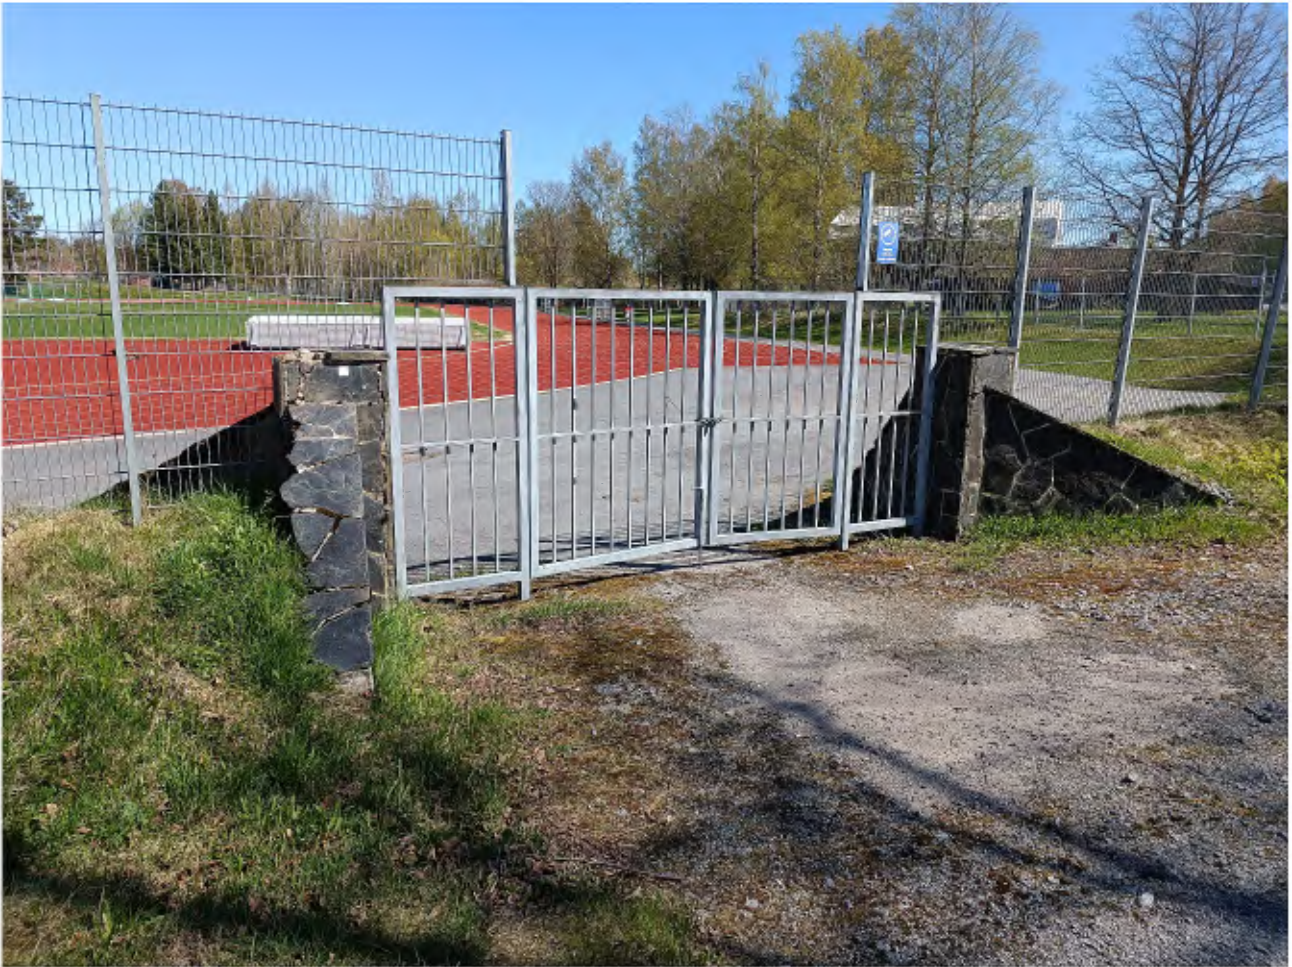
*Kuva 21: Portti ja sen liuske kivillä päällystetyt vanhempaa tekoa olevat tukimuurit urheilukentän etelälaidalla.*

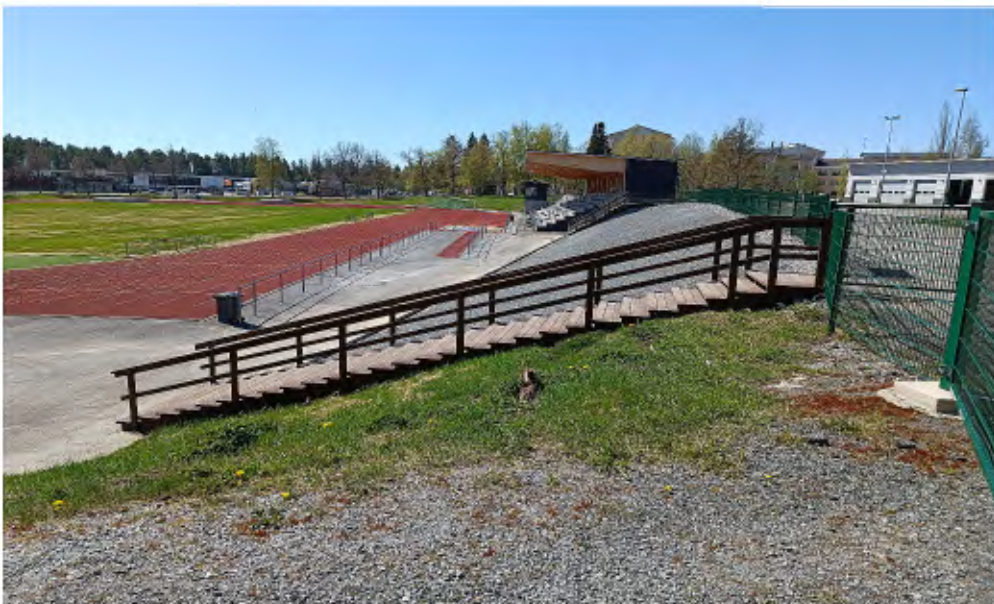
*Kuva 22: Puiset rappuset urheilukentän luoteislaidalla. Aluetta ympäröi metalliaita.*
