Tampereen museot
Maakunnallinen yksikkö
2001

RUOVESI

Rakennusinventointi
Osa I

Harakkala, Kauttu, Mustajärvi, Pappila, Rajalahti

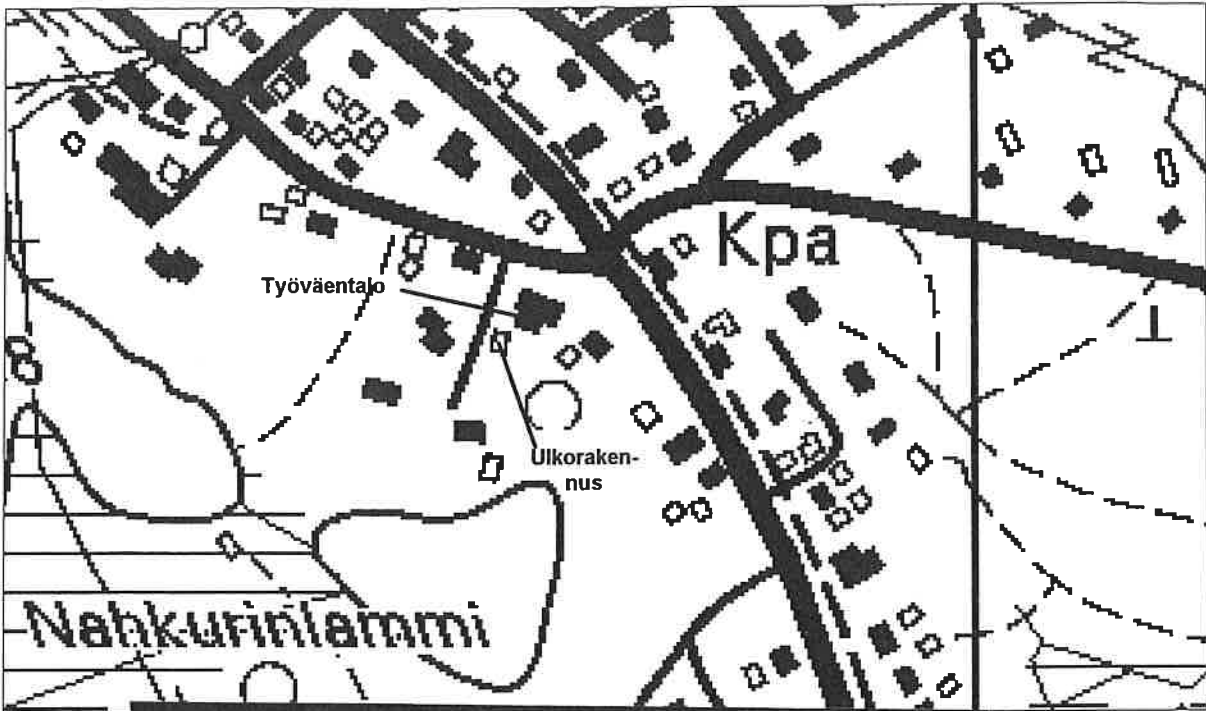
RUOVESI/RITONIEMI/HARAKKALAN TYÖVÄENTALO

Rakennus sijaitsee pienasutuksen keskellä Harakkalantien ja Ruovedentien kulmauksessa. Julkisivun puolella on iso hiekkapiha. Pihapiirissä rakennuksen taustapuolella on lautarakenteinen ulkorakennus.

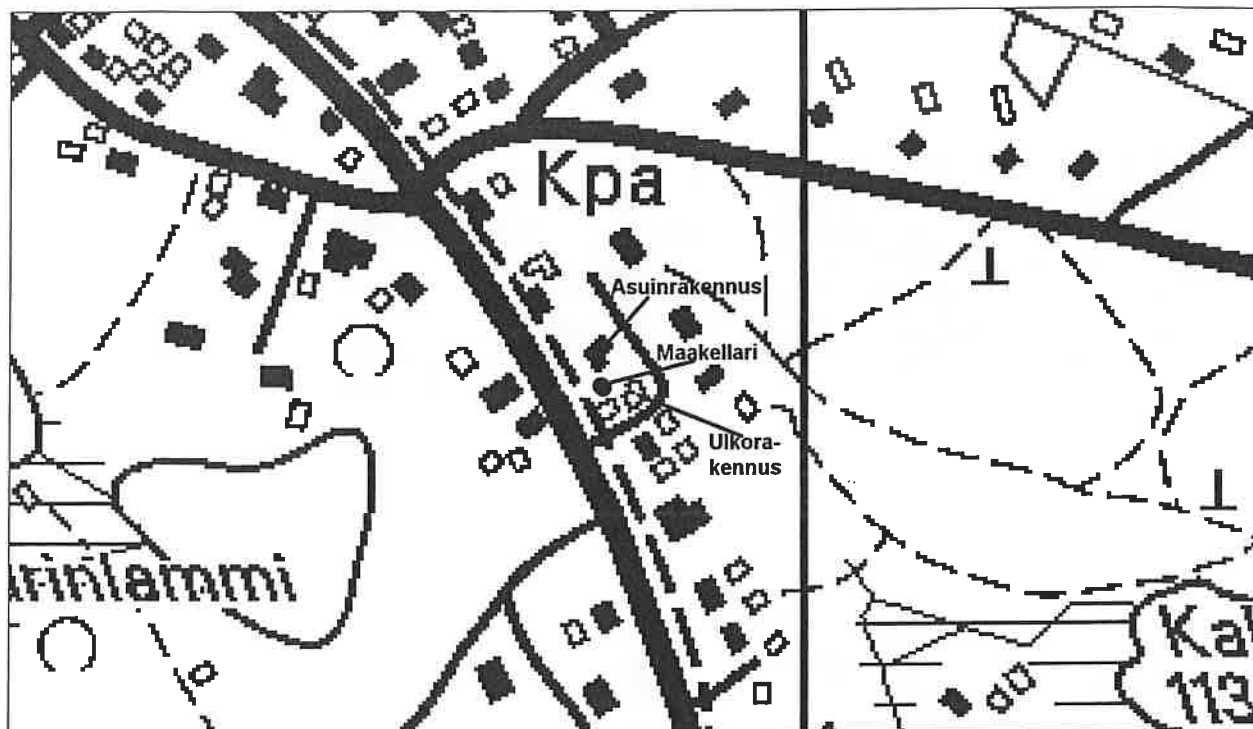
RUOVESI/RITONIEMI/HIETAMÄKI

Tontti rajoittuu Ruovedentiehen. Piha on hoidettu, siellä on istutuksia, marjapensaita ja omenapuita. Pihapiirissä on myös autokatos, vaja sekä maakellari.

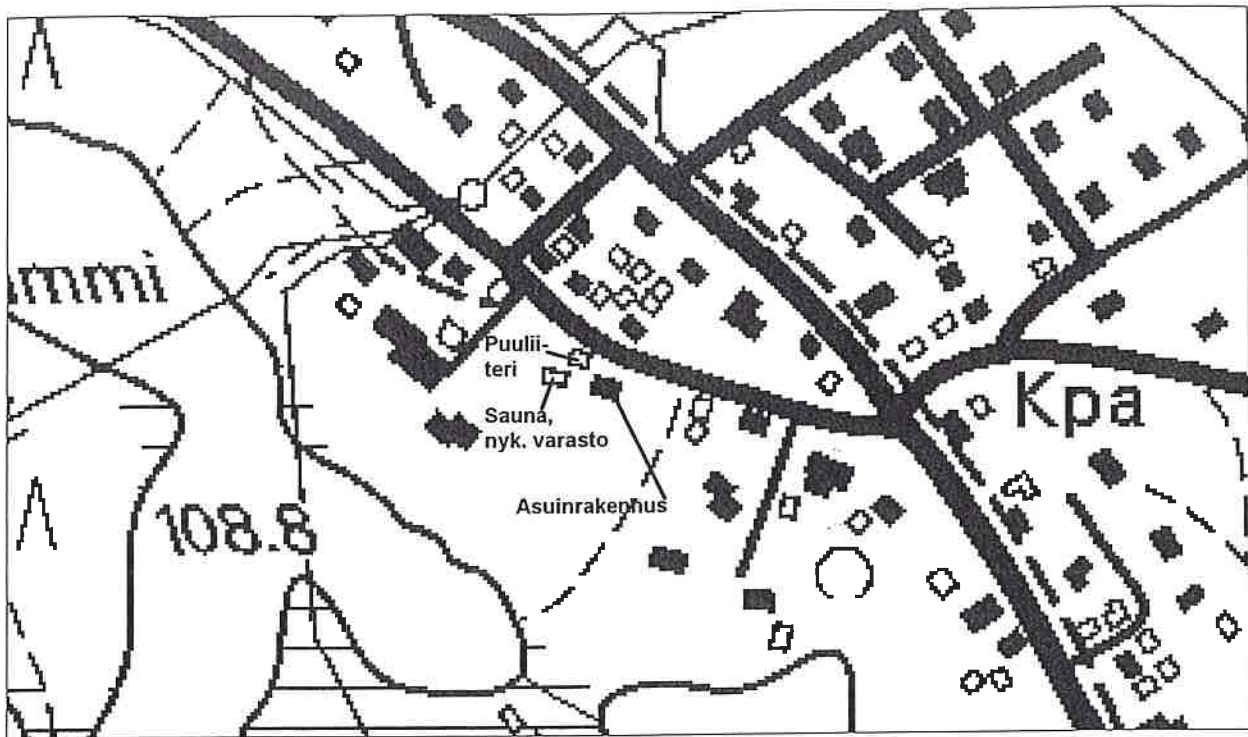
RUOVESI/RITONIEMI/KAUNISTO

Tontti ulottuu Ruovedentieltä Nahkurinlammin rantaan ja se on hoitamaton. Pihapiirissä on lisäksi suhteellisen uusi huopakattoinen maakellari. Viereisellä tontilla on talo, jossa Hannes Viljanmaa piti 1920-luvulla jalkine- ja nahkurinliikettä. 1970-luvulla myös se oli Kotvio Oy:n omistuksessa, nykyisin yksityisenä asuinrakennuksena.

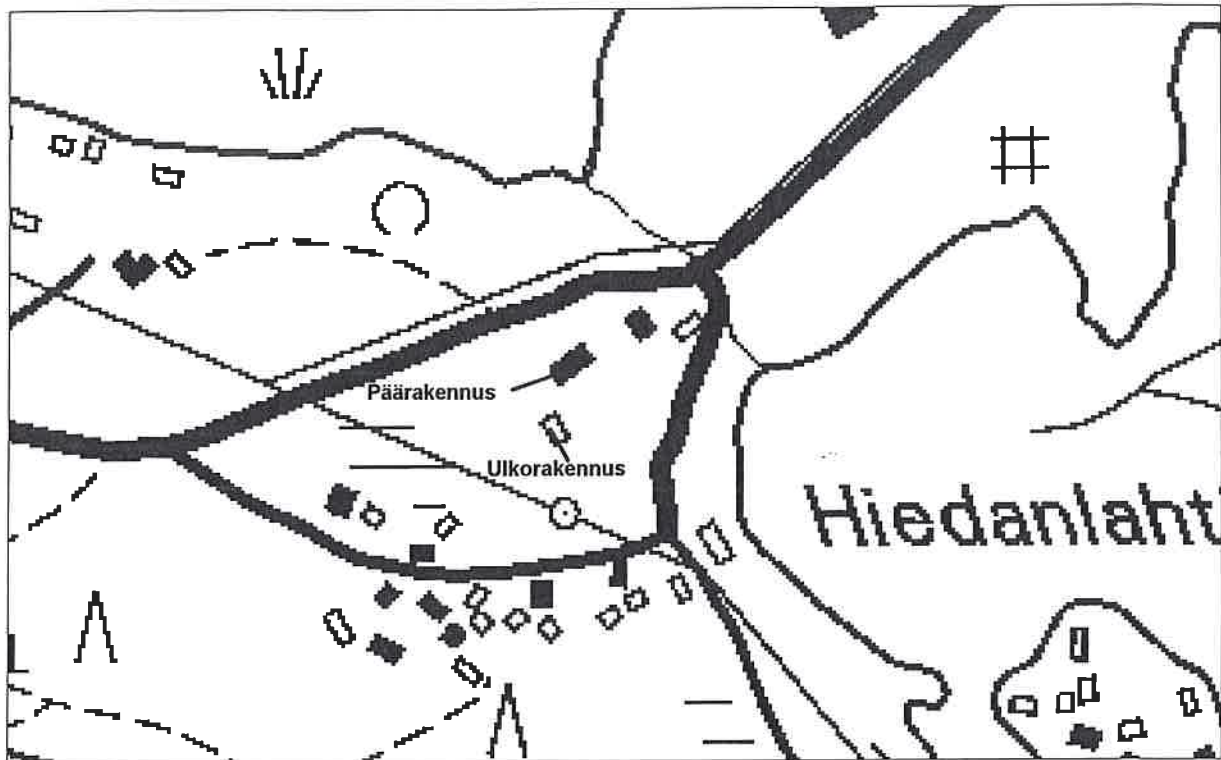
RUOVESI/RITONIEMI/KOTVION HIETA

Vuonna 1918 rakennus muutettiin nykyiseen (?) muotoonsa kaksikerroksisesta. Rakennuksen pohjoispääty on eteläpäätyä korkeampi, koska se on rakennettu myöhemmin. Yläkerrassa on avovintti, alakerrassa tupa, kamari ja keittokomero. Vuonna 1986 uusittiin ikkunat, vedettiin vesijohto sekä rakennettiin wc. 1890-luvulla kamarissa on asunut Gallén-Kallelan oppilaita ja sanotaan heidän värittämänsä hirsiseinää olevan vielä kamarin tapettien alla.

Rakennuksessa on 1½-kerroksinen satulakattoinen umpikuisti. Ulko-oven molemmin puolin on kapeat ikkunat, joissa on päällekkäin kolme ikkunaruuutua. Kuistin päätykolmiossa on 4-ruutuinen ikkuna. Rakennuksen ikkunat ovat 6-ruutuiset, alakerran kaakkoispäädyssä on 9-ruutuinen ikkuna.

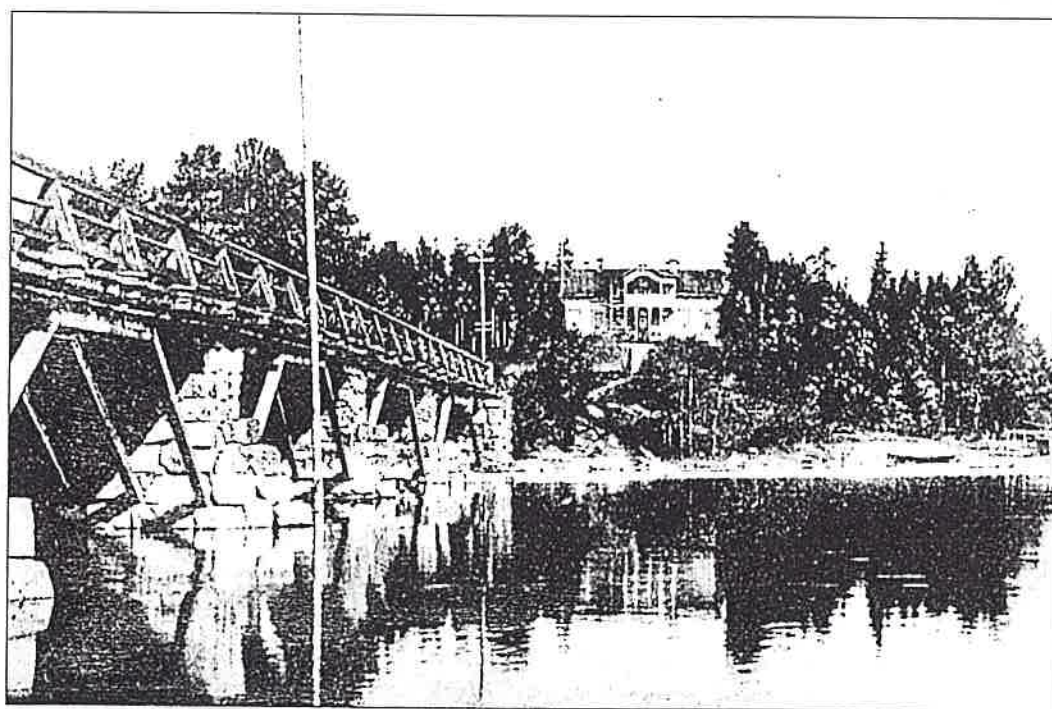
Kautun kivisilta. Vuosina 1936–37 sen tilalle rakennettiin teräsristikkosilta. Vastarannalla näkyy nimismies Seikun vuonna 1897 rakennuttama Ihaniemi. (Kotiseutuyhdistyksen kokoelma)

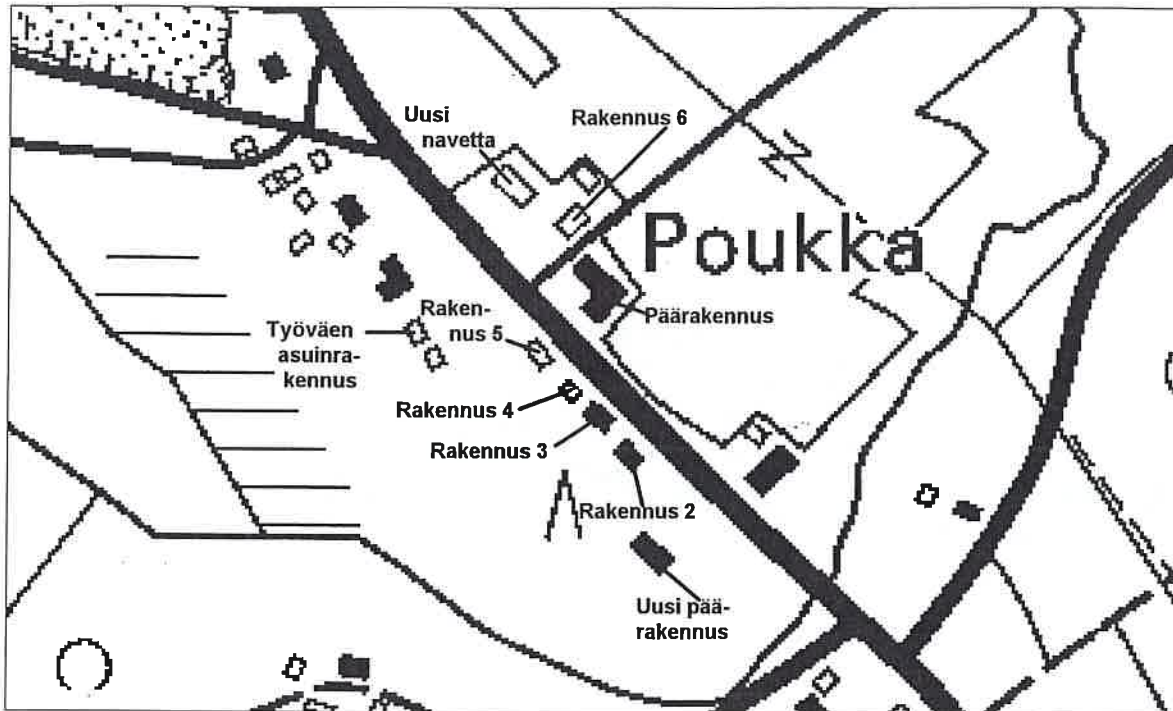
RUOVESI/PAPPILA/POUKKA

Sijaitsee kirkonkylän rakennuskaava-alueen ulkopuolella sen välittömässä läheisyydessä. Vanhan päärakennuksen perustuksissa on paikoin routavaurioita. Ulkopuolisia säilyttäviä korjauksia on tehty kaikkiin rakennuksiin vuosina 1994-1995. Päärakennukseen laitettiin uusi peltikatto 1990-luvun puolivälissä, välikatto on pudonnut. Rakennus on tarkoitus säilyttää, siihen on suunnitteilla säilyttäviä korjaustoimenpiteitä sisätilojen huonosta kunnosta huolimatta. Lähitulevaisuudessa talo todennäköisesti maalataan. Nykyisin tilan rakennukset ovat käyttämättömiä. Säilymisedellytykset ovat melko hyvät.
