JOHANNEKSEN KOULU

RAKENNUSHISTORIALLINEN SELVITYS KOULUN KIVI- JA PUURAKENNUKSESTA

ARKKITEHDIT MY

Tampereella, syyskuussa 2023

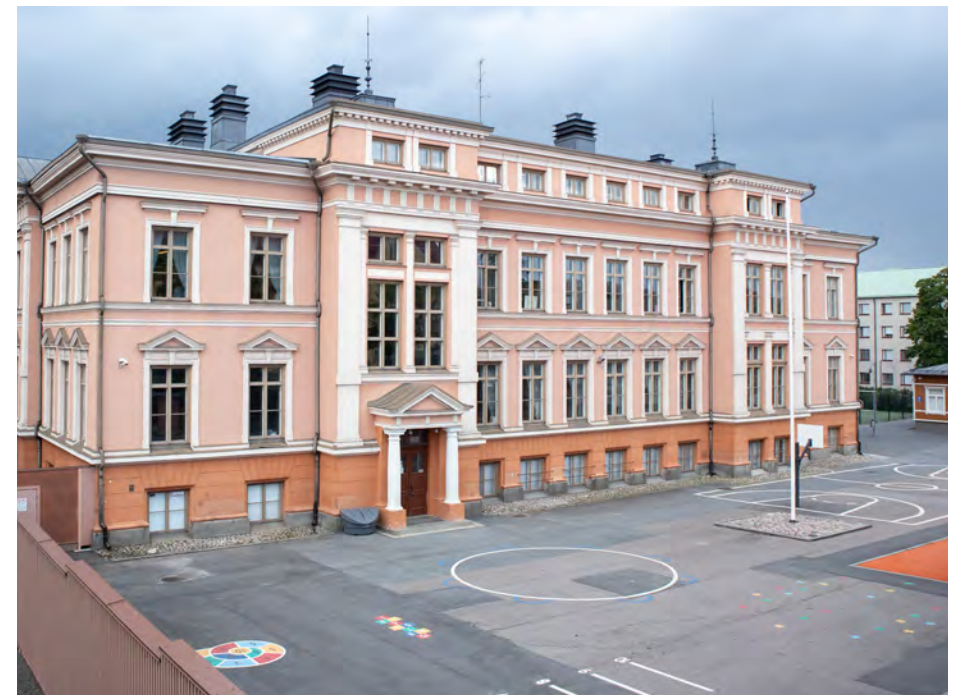
125-vuotias Johanneksen kivikoulurakennus vuonna 2023.

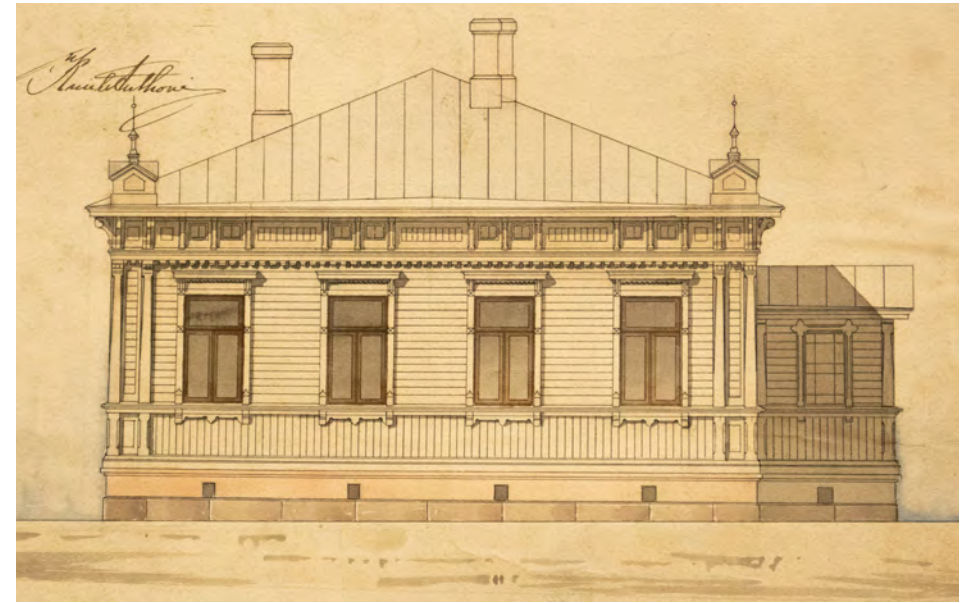
Alkuperäinen värillinen eteläjulkisivu, Georg Schreck 1896, TPA

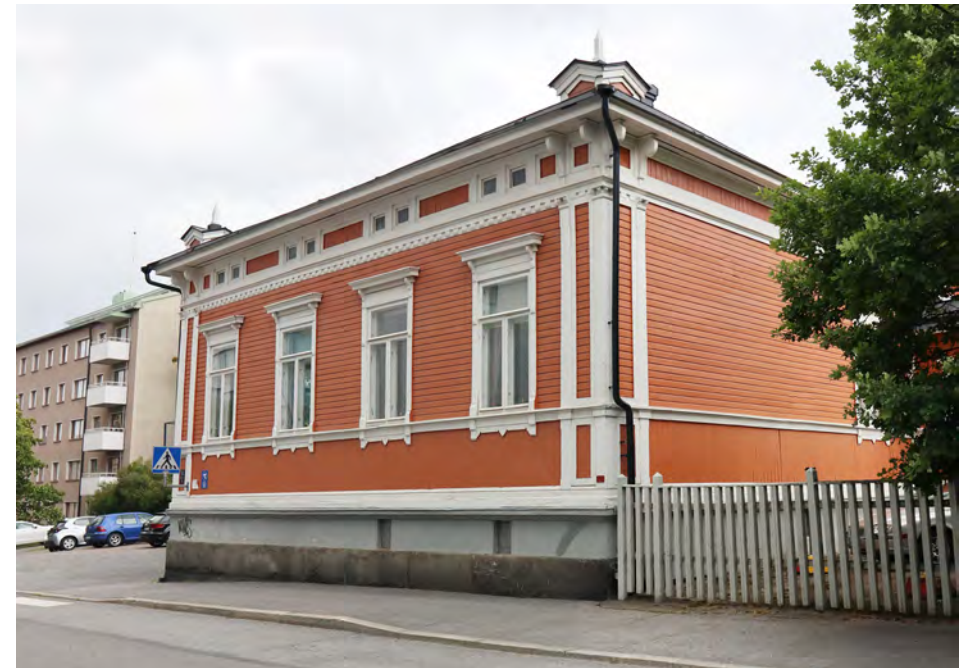
125-vuotiaan eteläjulkisivun ilme on säilynyt hyvin lähellä alkuperäistä. Sahatut koristeet toteuttavat puumateriaalille uskollista muotomaailmaa, nikkarityyliä. Valokuvattu elokussa 2023.

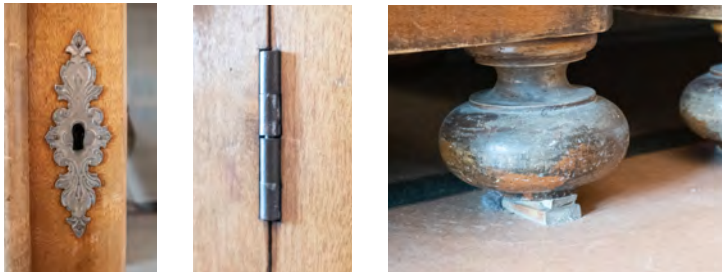
Vitriinin lukot, saranat ja jalat

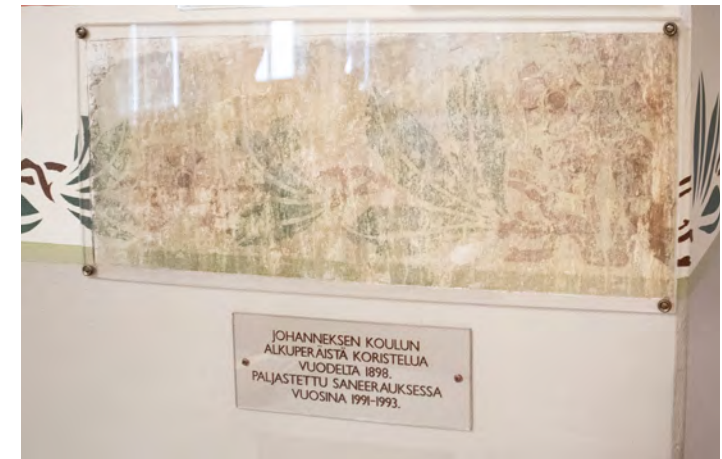
Juhlasalin seinillä kiertänyt vanha koristekuvio

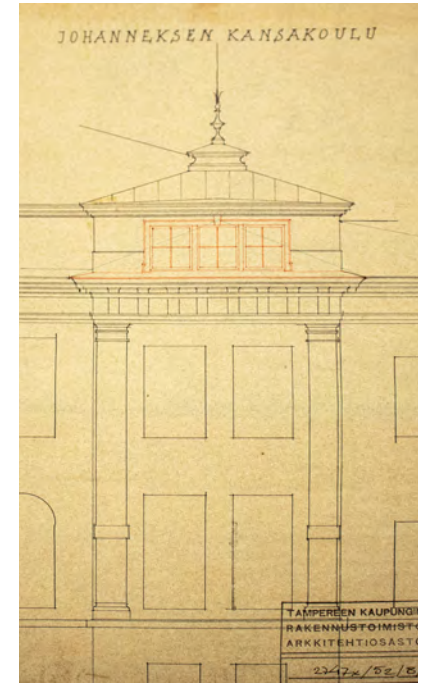
Eteläjulkisivun muutos - Risaliitin päätykolmio purettiin ja tilalle rakennettiin ikkunat. Piirustus vuodelta 1925, TPA

Suurin muutos koski eteläjulkisivun risaliittiosia. Näiden yläosaan rakennettiin kolmen ikkunan sarjat ja paikalla olleet päätykolmiot purettiin.

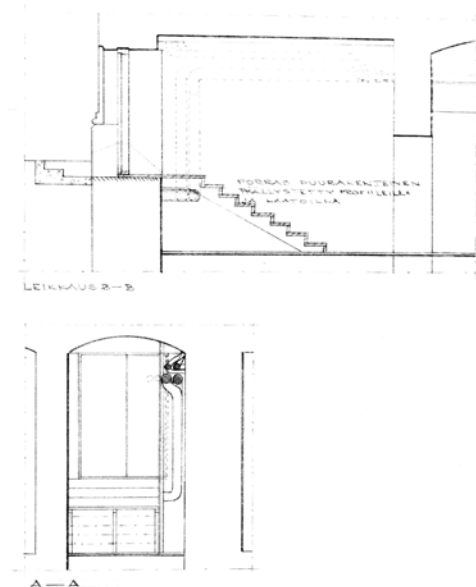
Johanneksen kansakoulun lämmittäjän asunto muutettu opetustiloiksi ja pohjoispihalle avataan uloskäynti. E. Uotila 21.3.1973, TPA

Vuonna 1973 kellarissa sijainnut lämmittäjän asunto muutettiin opetustiloiksi. Tiloista avattiin uloskäynti pohjoiselle pihalle muuttamalla neljäs ikkuna lännestä ovi-
aukoksi. Pihalla avattiin kulkutie pohjoiselta pihalta eteläiseen oppilasruokalaan.

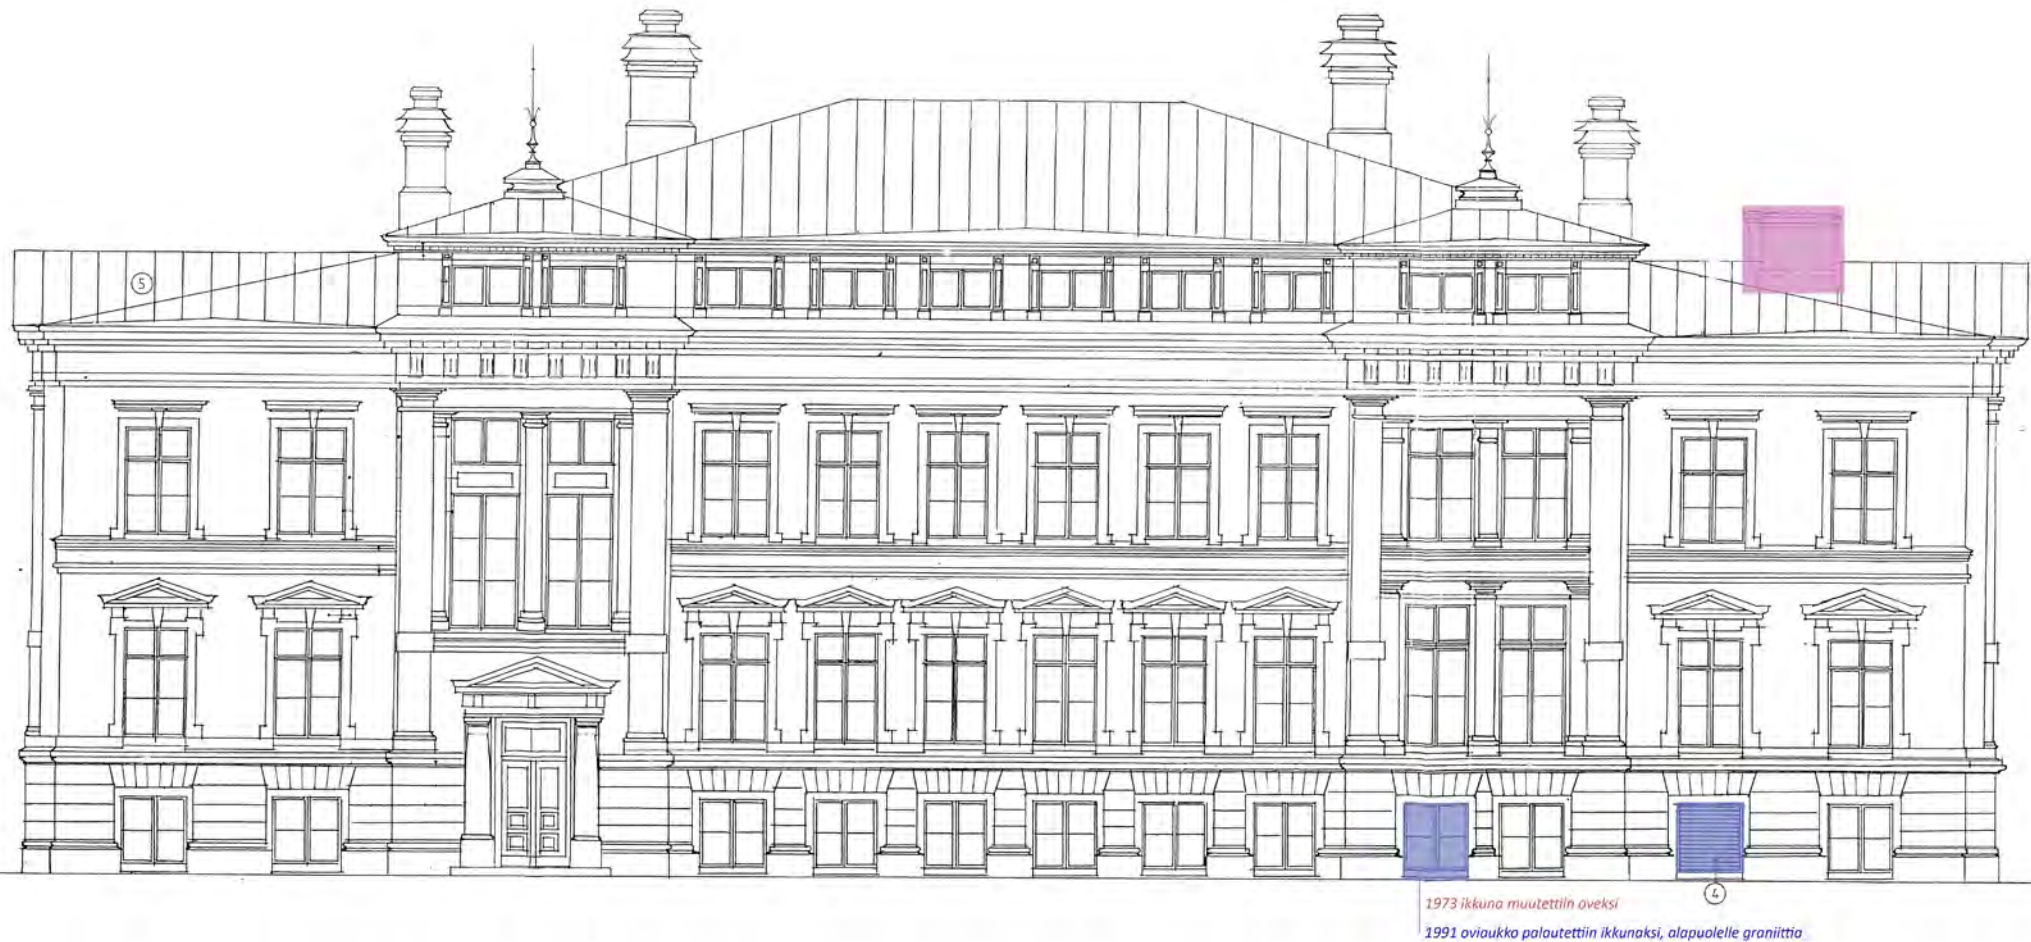
1973 ikkuna muutettiin oveksi
 1991 oviaukko palautettiin ikkunaksi, alapuolelle graniittia

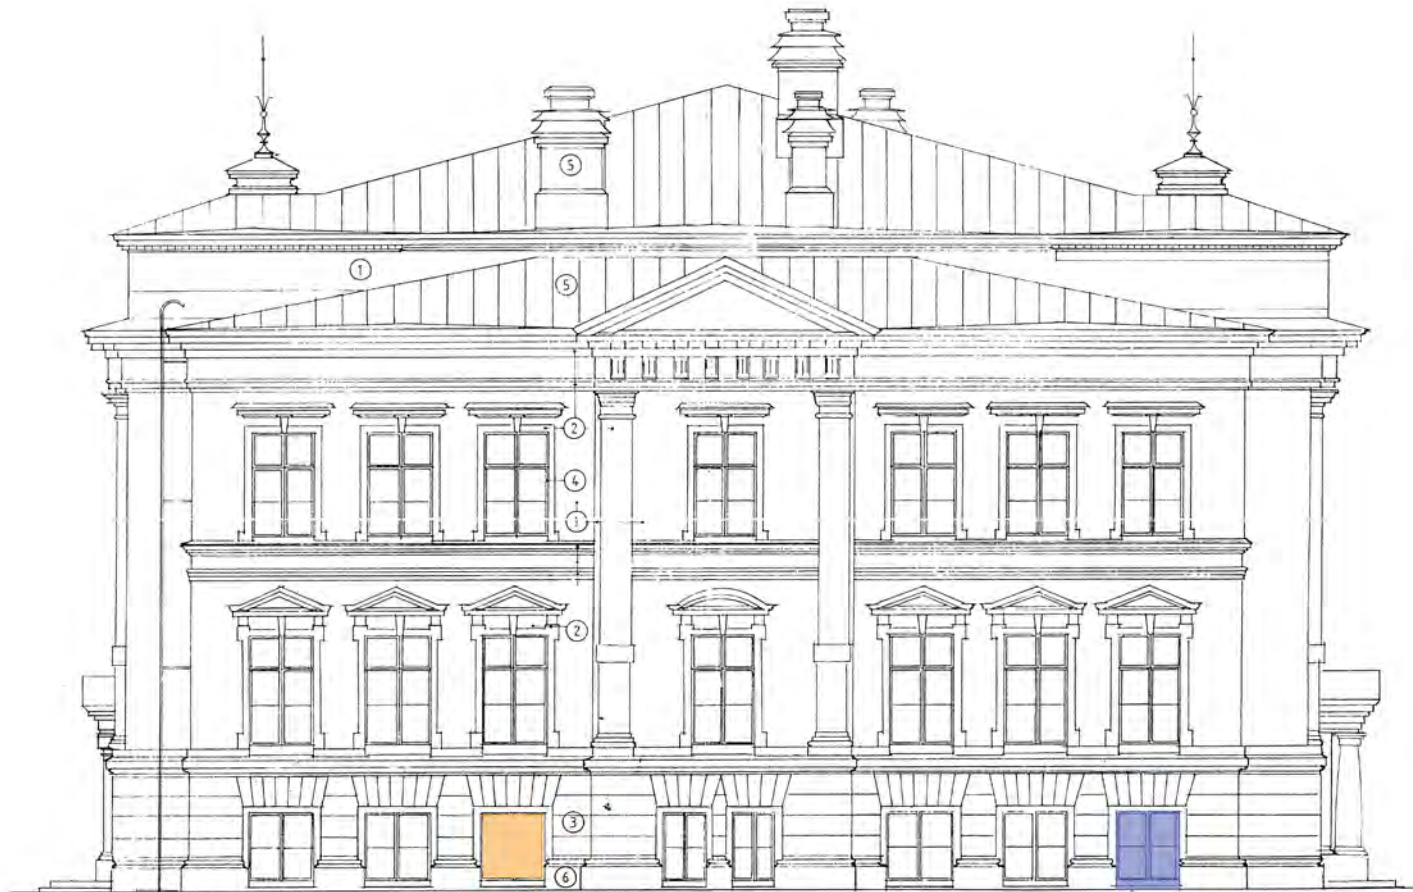
1914: ikkunan tilalle sisäänkäynti
poikien wc-tilaan
1991: ikkuna palautettiin

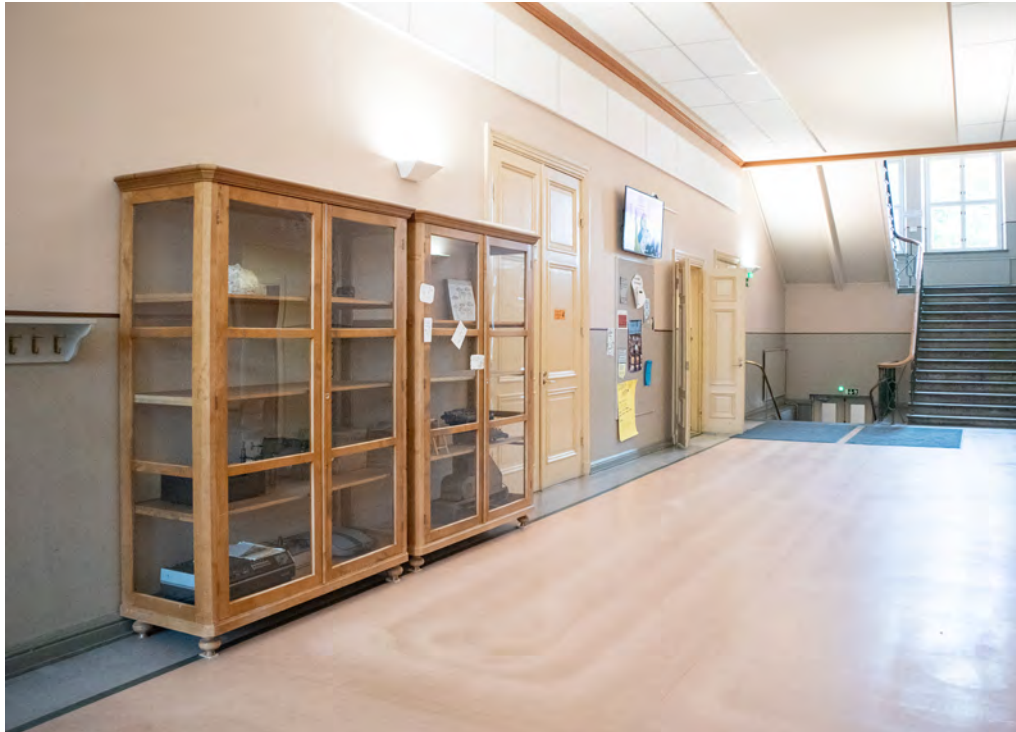
122 Käytävä

Alkuperäiset juhlasaliin johtavat pariovet ovat huomattavasti korkeammat kuin luokahuoneiden sisäovet. Oviaukko jossa on kuvassa avonaiset ovet on rakennettu 1990-luvulla ja tämä johdattaa rakennuksen korridoreja yhdistävään pitkään käytävään. 1990-luvun oviaukon pariovet on siirretty taakse jäävältä käytävältä 126.

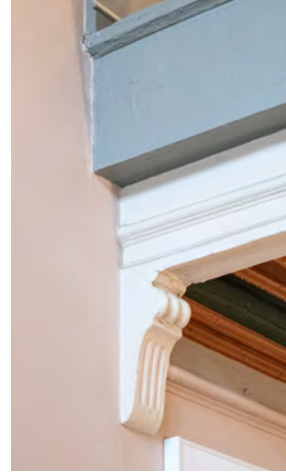
Porraskäytävässä on koristeelliset kipsistä valmistetut konsolit

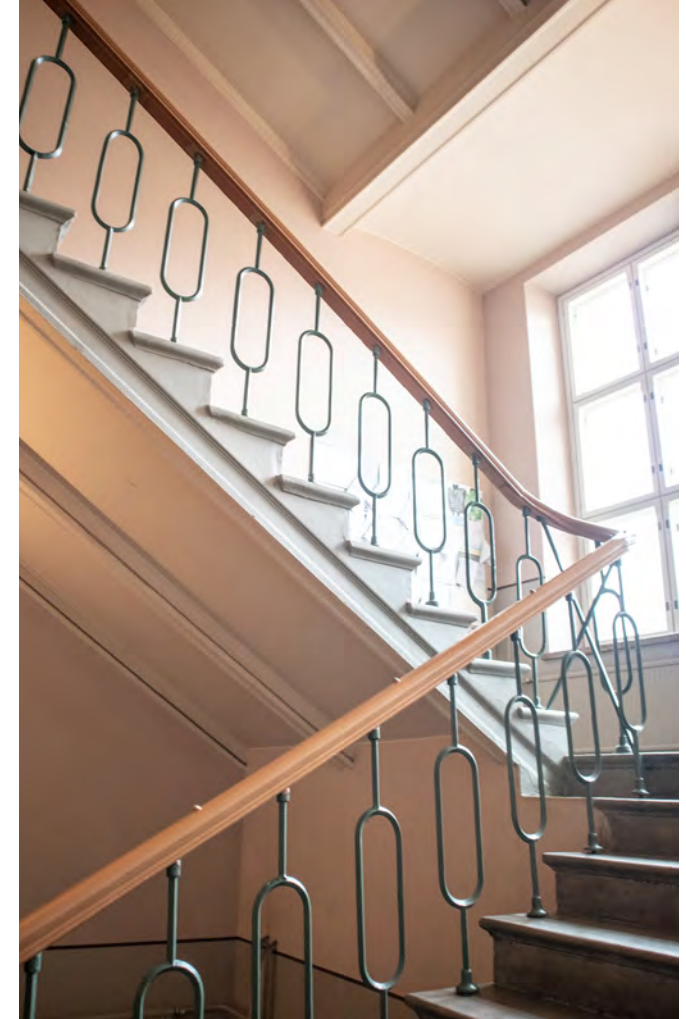
Koulun porrashuoneet ovat säilyneet lähellä alkuperäistä ilmettään. Kuvassa eteläinen porrashuone, vanhan tyttöjen opetuspuolen porras.

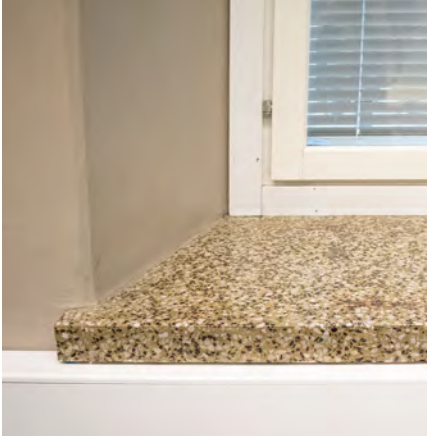
Lähes kaikkien opetustilojen ikkunat ja ikkunapenkit on uusittu 1990-luvulla.

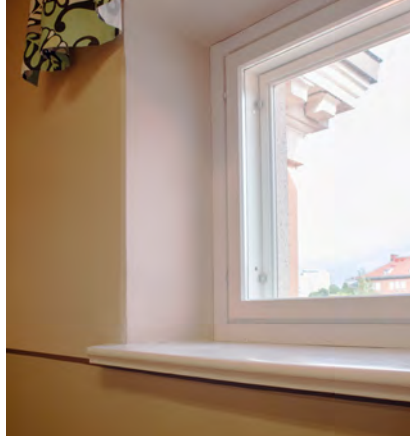
Kuitenkin joissakin opetustiloissa on edelleen vanhoja ikkunaosia, kuten puisia ikkunapenkejä. Kuvassa ullakokerroksen luokkatilan 304 ikkunapenkki.

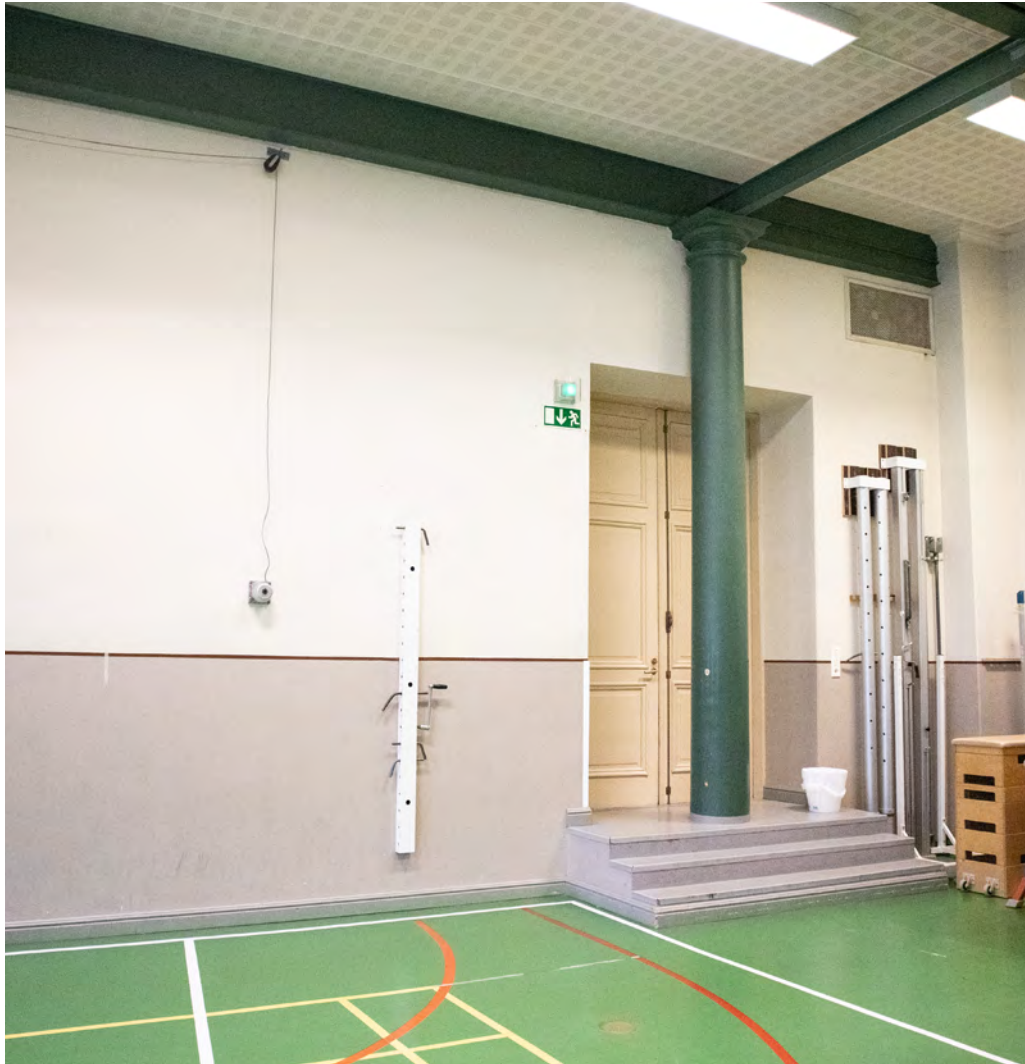
Voimistelusalin läntinen oviaukko käytävälle. Nykytilan maalaustyylit ja värit tapailevat alkuperäisen suuntaista, vaikka ilme onkin muuttunut varsin paljon. Rakennuksessa alkuperäisesti toimineen ilmanvaihto- ja lämmitysjärjestelmän luokkuja on peitetty, moderni tekniikka on sijoitettu alaslaskettuun alakattoon.

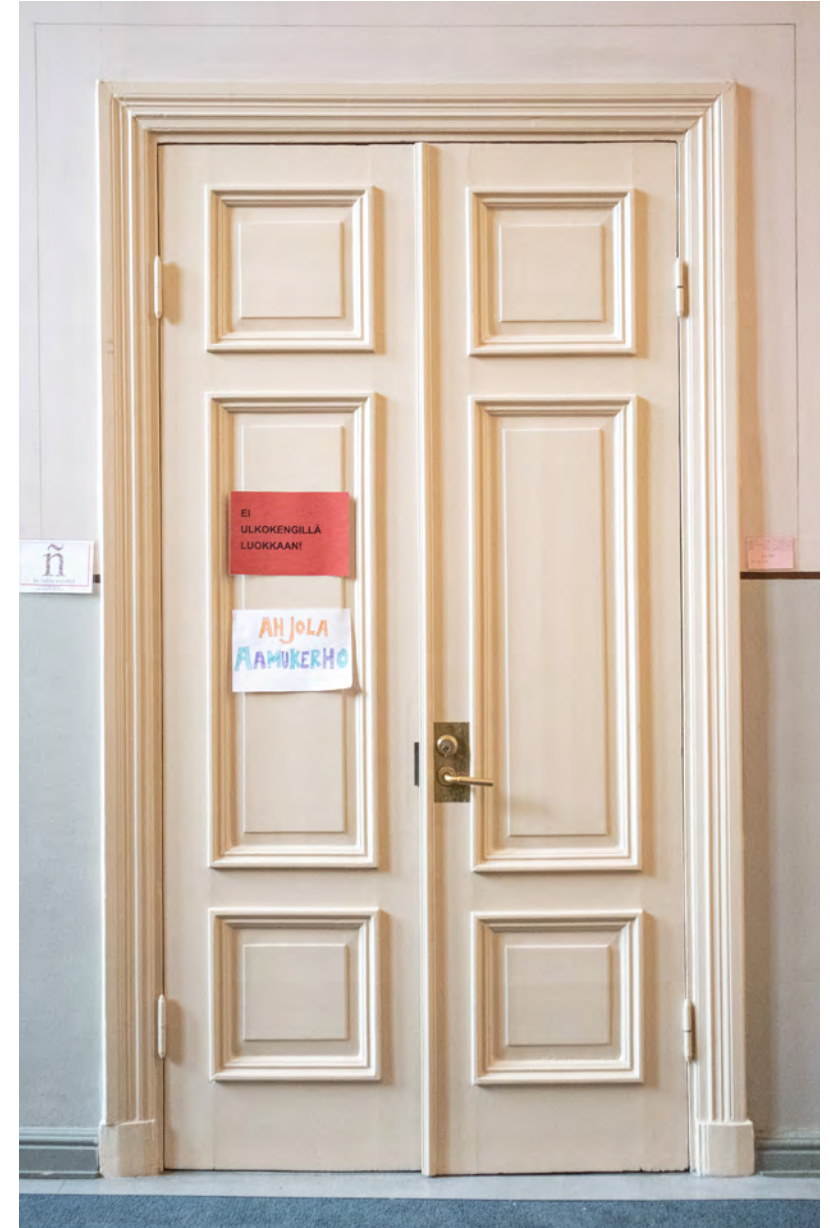
Tyypillinen alkuperäinen mutta kunnostettu paripeiliovi koulun sisätiloissa. Huomaa vanhemmat saranat vasemmalla, oikealla uudemmat

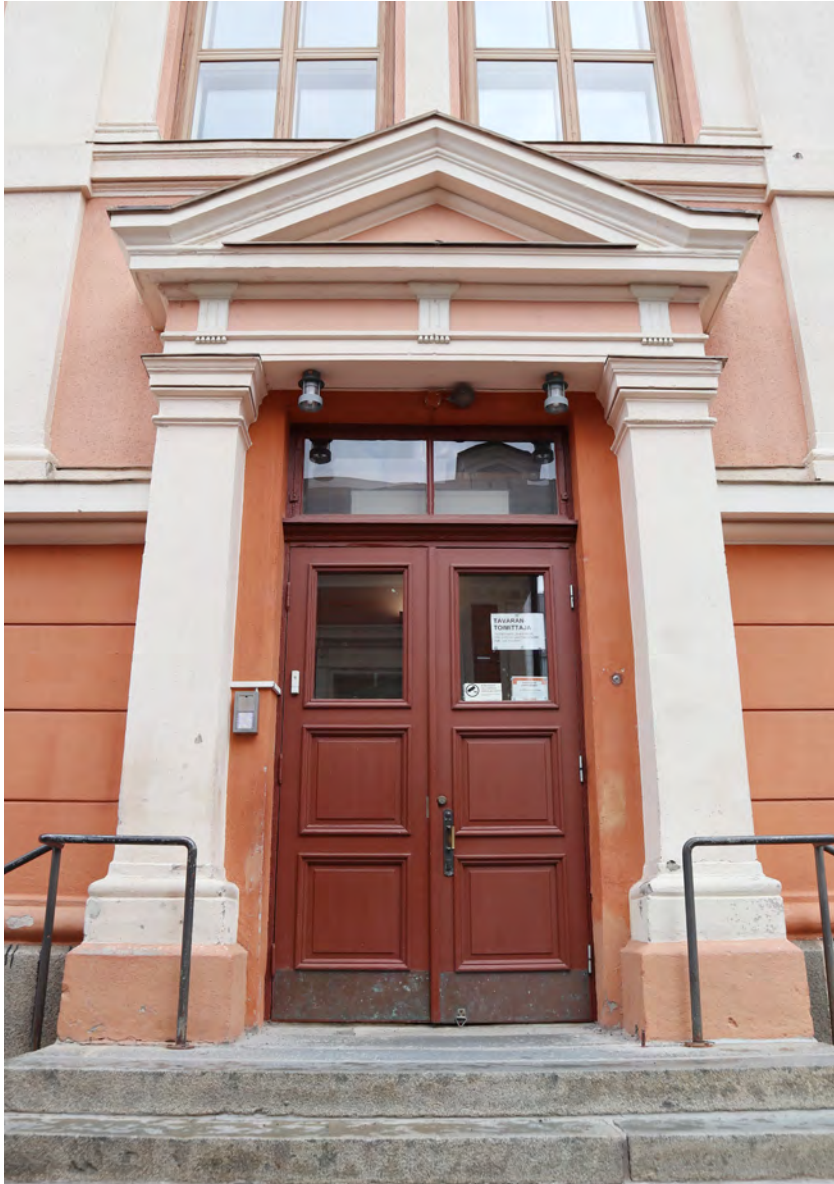
Eteläinen sisäänkäynti - Sisäänkäyntiä kehystävät pilarit ovat etelässä kullmikkaat - Tämä voi johtua sotien aiheuttamista julkisivuvaurioista ja niiden korjauksista, sillä tarkempia muutoksia ei arkistosta löydy. Alkuperäinen pilarimuoto oli molemmilla julkisivuilla pyöreä. Kuvassa näkyviä ulko-ovia ja ikkunoita on uusittu peruskorjauksessa.

Rakennusaikaansa edustavat julkisivut ovat säilyttäneet erinomaisen hyvin ominaispiirteensä. Uusrenessanssirakennuksen ulkohahmossa on näkyvissä ainoastaan yksittäisiä pienehköjä muutoksia alkuperäiseen asuun verrattuna: Pohjoissisäänkäynnin ulkoporras on jäänyt asfaltin alle, Kansakoulu-kyllti poistettu eteläjulkisivulta ja ullakkokerrokseen on avattu lisää ikkunoita. Lisäksi eteläisen sisäänkäynnin pilarit ovat muuttaneet hieman muotoaan, todennäköisesti 1900-luvun sotien aiheuttamista julkisivuvaurioista johtuen.

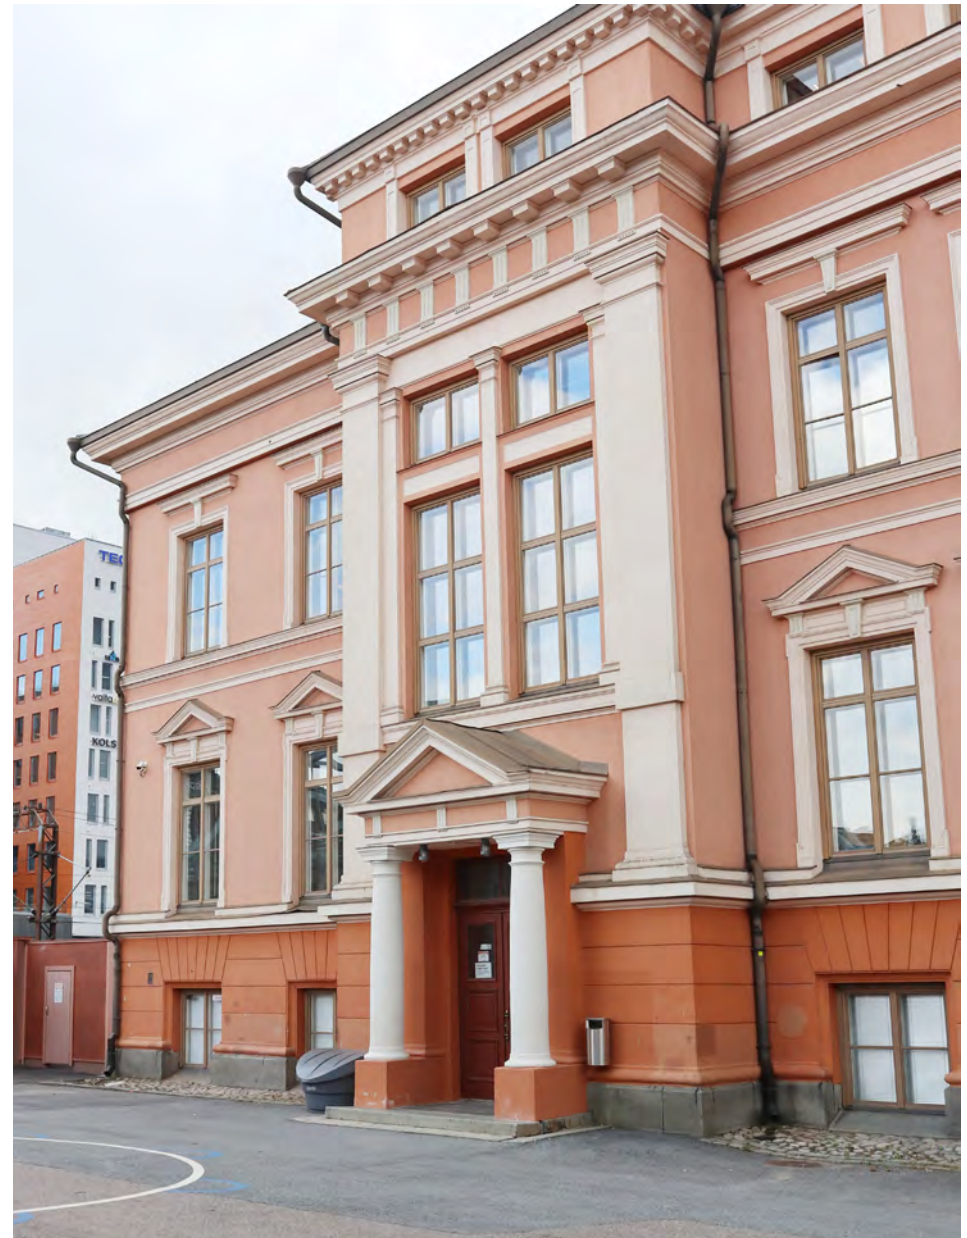
Pohjoinen sisäänkäynti on säilynyt lähellä alkuperäistä asuaan. Pihakorko on noussut ja kiviportaat peittyneet asfaltin alle. Räystäään aluolella rakennusta kierrättävä useamassa kohdassa mutulus eli koristeellinen riippulaatta, joka erottuu valokuvassa hyvin.

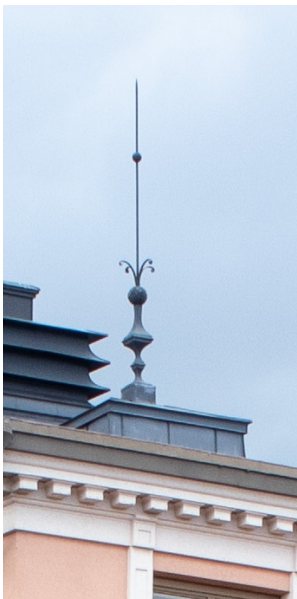
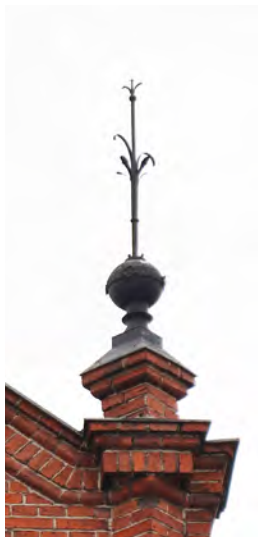
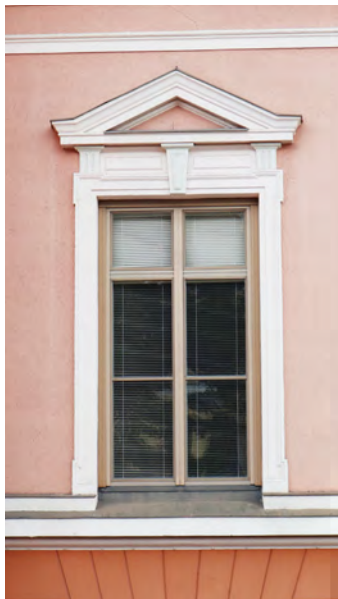
Kivikoulun vesikaton koristeelliset torninhuiput ovat säilyneet hyvin alkuperäisessä asussaan.

Vertailun vuoksi torninhuippu Schreckin suunnitteleman Tullikamarin Klubin kattokoristeesta niin kutsutun goottilaisen pinaakkelin päällä

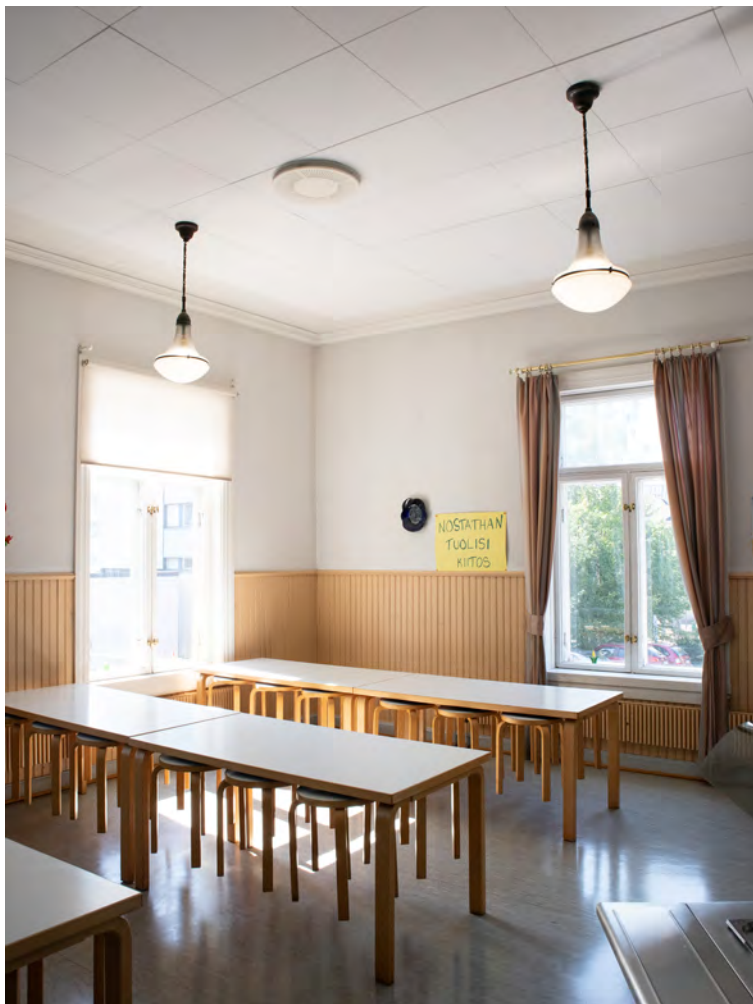
101 ruokasali

Korkean ruokasalin puupaneelialakattoon on kiinnitetty akustiikkalevyjä. Lattiat on päällystettiin muovimatoilla 1987 luvun peruskorjauksessa jonka vuoksi vaalean siniseksi maalatun lattialistan lisäksi tiloja kiertää kapea puulista.

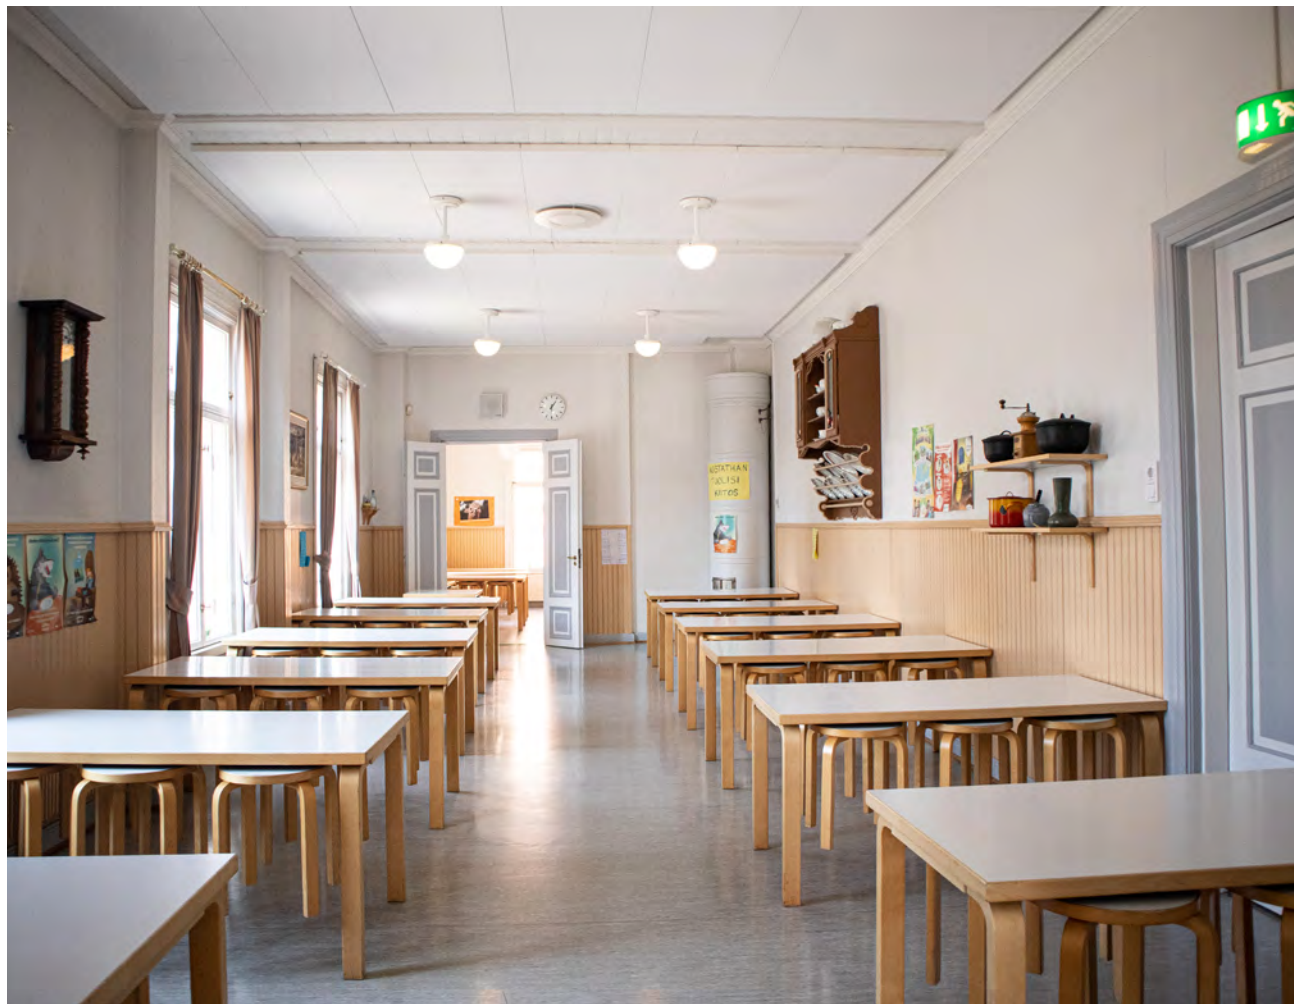
102 ruokasali

Takana näkyvä oviaukko peiliparivineen on johdatti rakennuksen alkuperäisessä käyttötarkoituksessa miesopettajan asunnon sisätilojen läpi. Vasemmalla näkyvän ikkunan paikalla oli ennen ulko-ovet rakennuksen länsipuolelle, seinässä näkyy tässä kohtaa myös ulkonevat pilarimaiset osat. Oikealla kuvassa näkyvä ovi-aukko on tehty, kun rakennus otettiin ruokalakäyttöön 1930-luvulla.

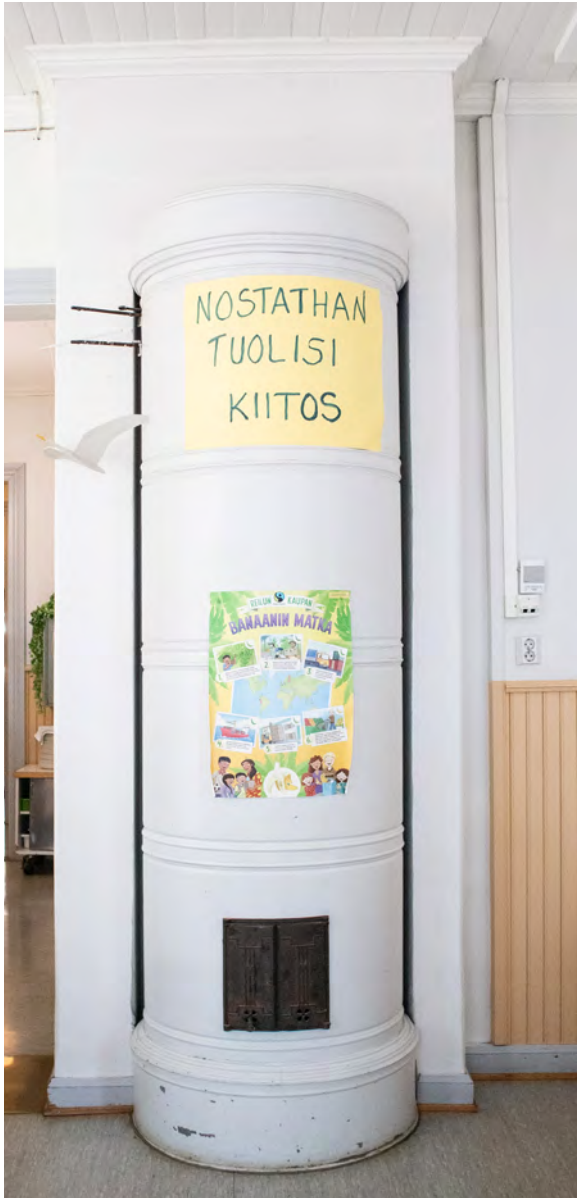
Peltikuoriuunit ruokasalissa 101 ovat samanlaiset. Uunimalli on mittasuhteiltaan matalahko ja leveä. Luukkujen koristeaiheet viittaavat tyyllisesti jurgendiin eli ajallisesti vuosisadan vaihteeseen. Kyseiset uunit voivat olla alkuperäiset. Toinen uuneista sijaitsee alkuperäisellä uunin paikalla, toinen on voitu siirtää nykyiselle paikalleen sisätilamuutosten yhteydessä.

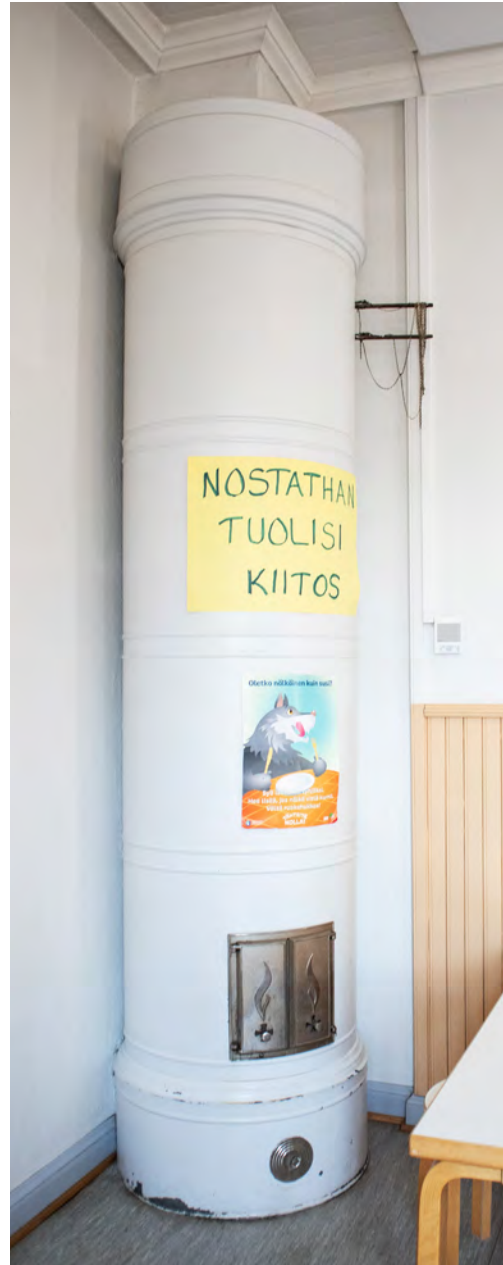
Peltikuoriuunit ruokasalissa 102 ovat samanlaiset ja todennäköisesti saman ikäiset. Uunimalli on mittasuhteiltaan korkea ja kapea, myös uunin ylin osa on korkea.

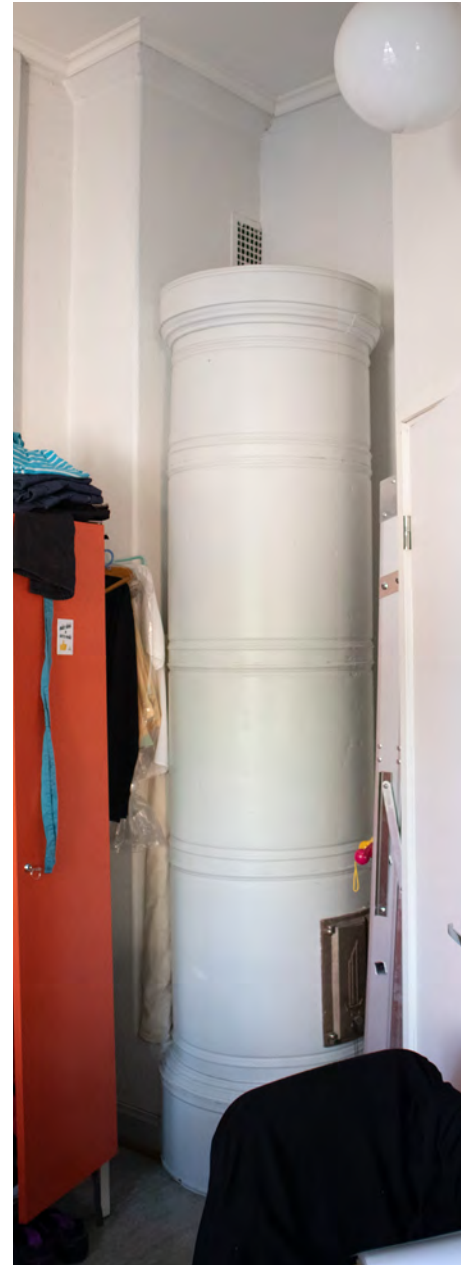
Peltikuoriuuni henkilökunnan pukuhuoneessa 105. Uunimalli on mittasuhteiltaan matala ja kapea, ylin osa matalahko. Aiemmin tila on ollut rakennuksessa sijainneen asunnon keittiönä. Kuvassa oikealla näkyvä 2000-luvulla rakennettu wc-tila on jätetty uunin tilan nurkkaan puristuksiin.

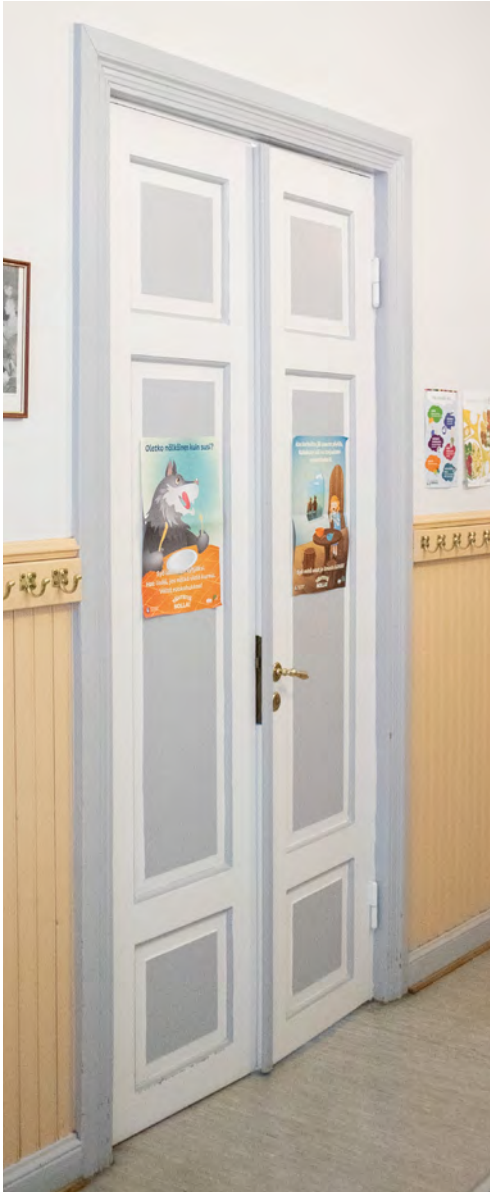
Tilojen 111 eteinen ja 102 ruokasali välillä on vanha oviaukko, joka rakennettiin to-dennäköisesti 1930-luvulla

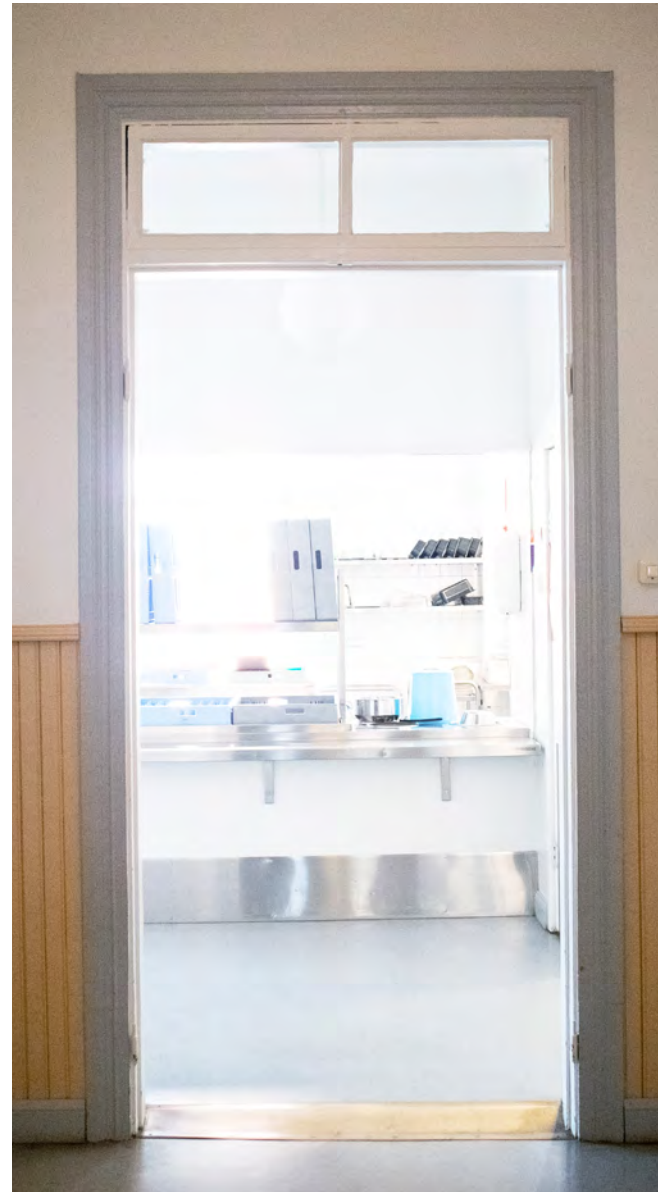
Alkuperäisessä käyttötarkoituksessa miesopettajan asunnon eteisen ja salin välinen oviaukko

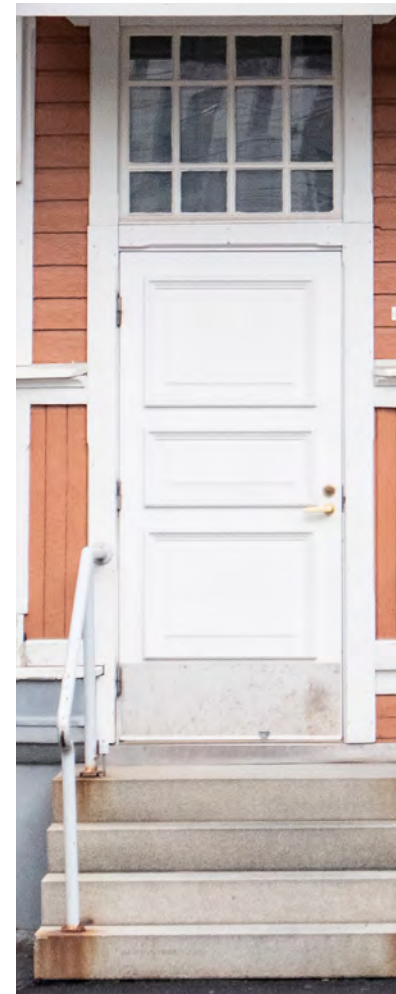
1987 peruskorjauksessa kokonaan uudelleen rakennettu ulko-ovi. Yläpuolinen ikkuna alkuperäisellä paikallaan, mutta sisä- ja ulkopuutteet laseineen on uusittu. Ulkopuolinen ikkuna on vanhempi kuin sisäpuolinen.

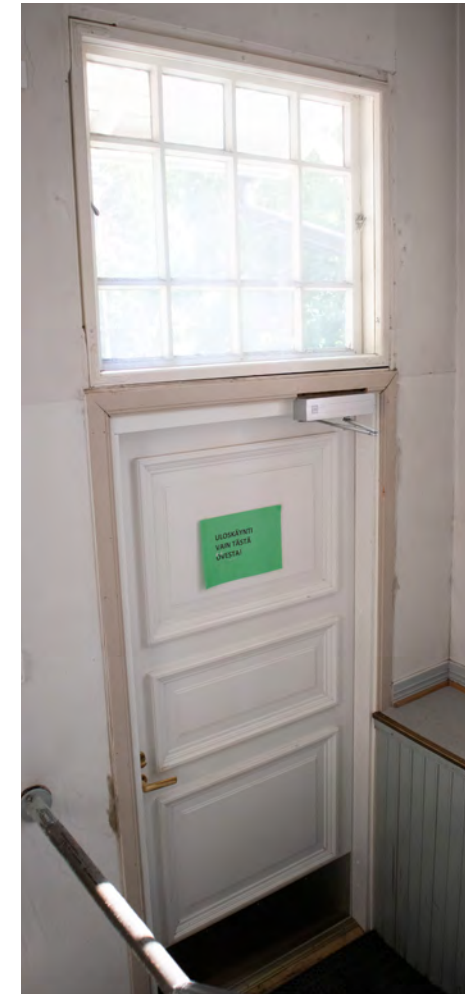
Tyypillinen ikkuna sisään-ulos-aukeava ruokalarakennuksessa: Sisäpuolinen ikkuna on saranoitu sisään aukeava ikkuna vuoden 1987 peruskorjauksesta, ulkopuolinen ikkuna on vanhempi saranoitu ulos aukeava ikkuna arviolta 1890-1920-luvulta

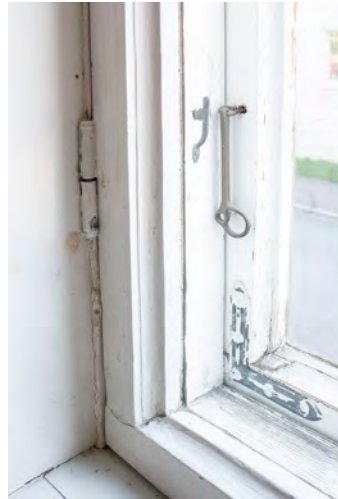
Sisältä uusi, ulkoa vanha: Sisäpuolella sarana, ulkopuolella myrskyhaka ja pyrstökouku sekä kulma- rauta. Ulkona julkisivulla vanhempi viistetty sarana.

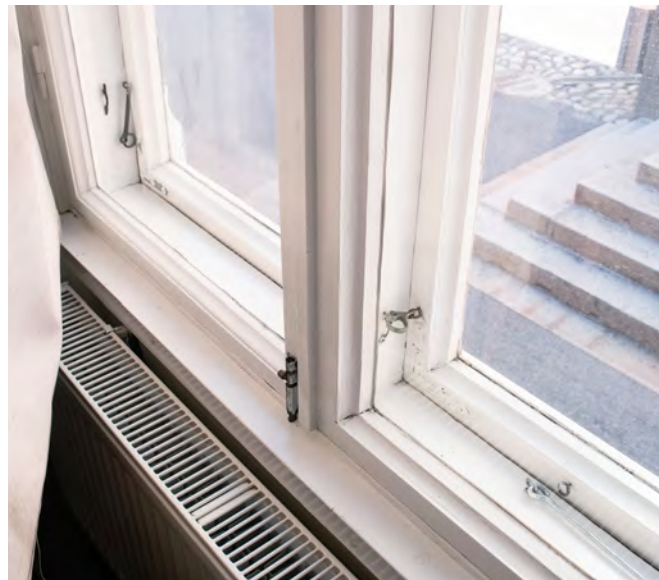
Pohjoisjulkisivun ikkuna, jossa useita erilaisia ja eri-ikäisiä heloja. Sisäpuolinen ikkunapuite on aavistuksen koristeellisempi kuin rakennuksesta muualta löytyvä 1980-luvun versio.

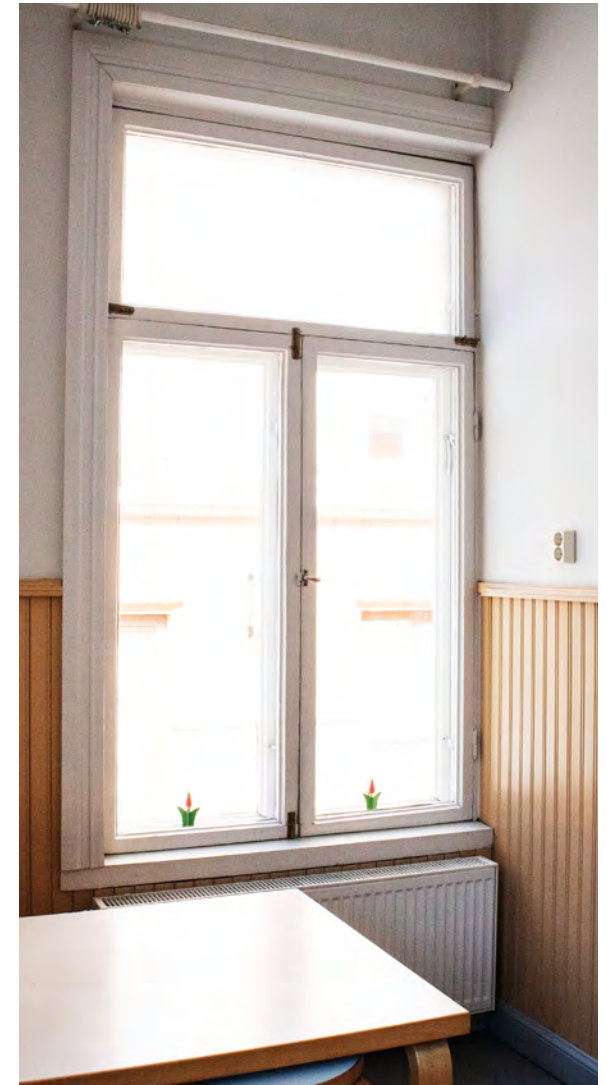
Pohjoisjulkisivun ikkuna on jäänyt 2000-luvulla rakennetun seinän tiukkaan kulmaan. Helat ovat tässäkin erilaiset kuin suurimmassa osassa rakennuksen ikkunoista.

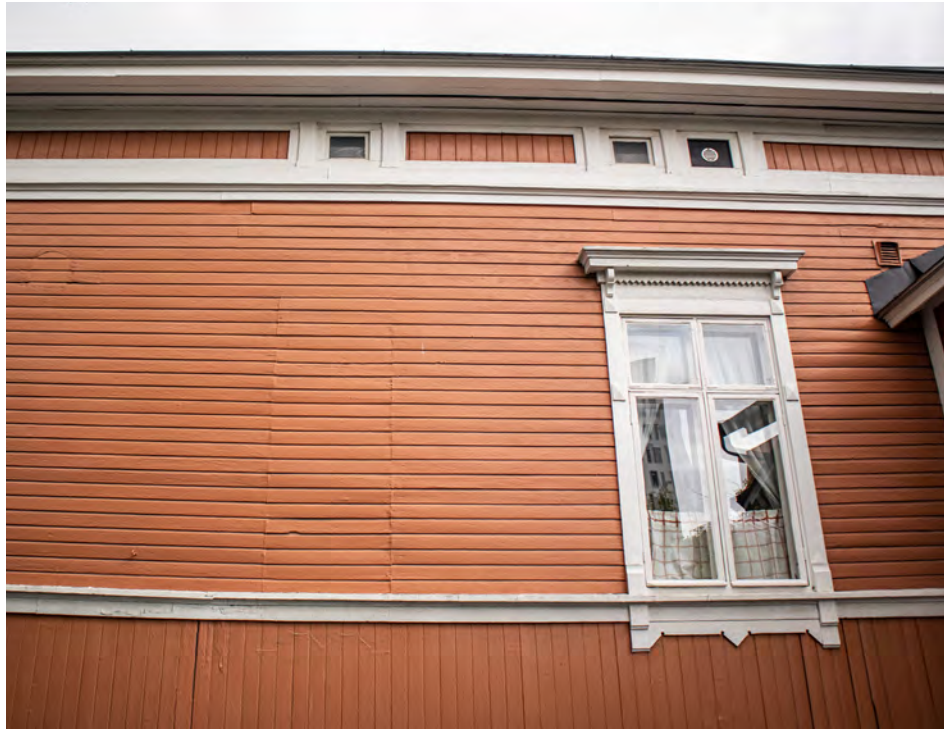
Itäjulkisivulta peitetty alkuperäinen ikkuna-aukko näkyy arvoituksellisesti julkisivulaudoituksessa. Vasemmalta puolelta on myös peitetty pyöreä ilmanvaihtoaukko. Kuvan ristikarmillinen ikkuna poikkeaa kaikista muista rakennuksen T-karmillisista ikkunoista.
