JOHANNEKSEN KOULU

RAKENNUSHISTORIALLINEN SELVITYS KOULUN KIVI- JA PUURAKENNUKSESTA

ARKKITEHDIT MY

Tampereella, syyskuussa 2023

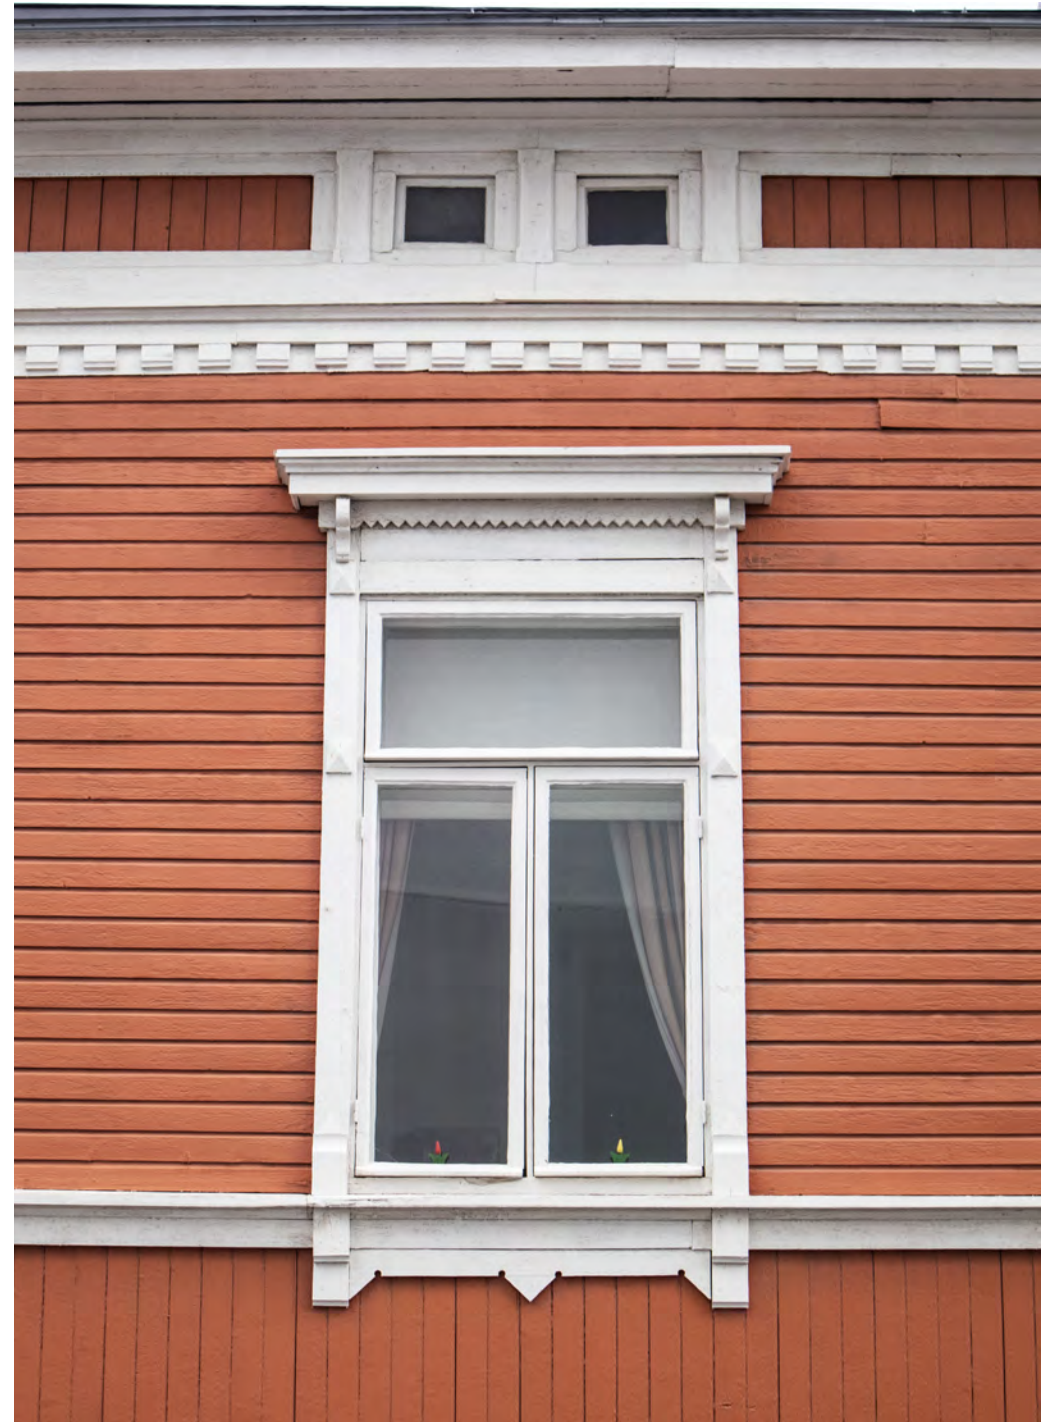
Julkisivun vuorilaudat ovat tyyliltään alkuperäiset uusrenessanssin henkeen koristellut. Muilta osin suurin osa ikkunoista on uusittu. Julkisivuja on jäsennellyt koristeellisilla listoilla.

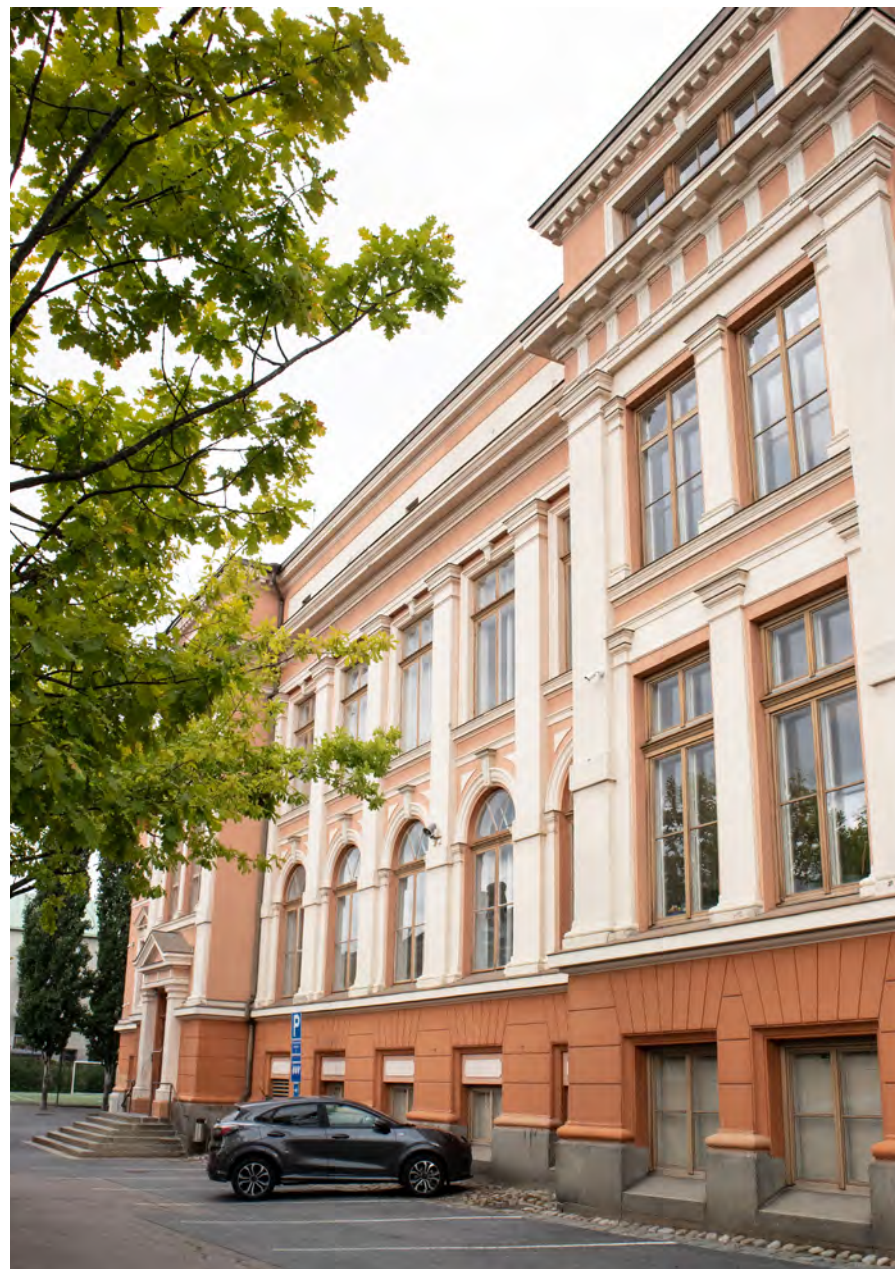
Rakennuksen ainoat kaari-ikkunat ovat eteläjulkisivulla. Kenties alkuperäisellä muotoalinnalla on haluttu erottaa eteläinen tyttöjen puoli pohjoisesta poikien puolesta. Kyseisissä kaari-ikkunoissa on säilynyt vanhoja rakenteita. Kuvassa näkyy myös eteläisen pihan pysäköintipaikat ja sisäänkäyntiä korostavat kiviportaavat.

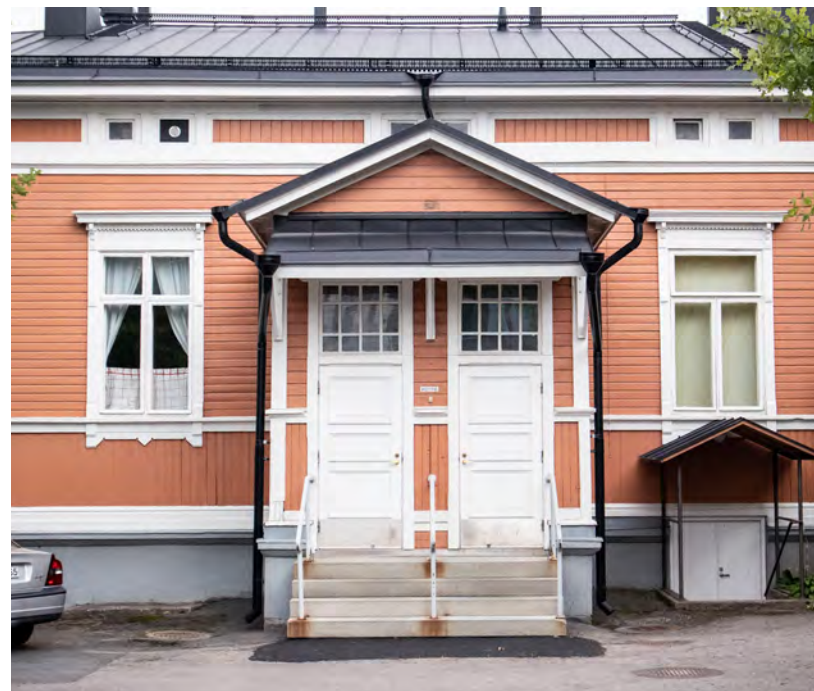
Ruokalarakennuksesta löytyy runsaasti ajallista kerrostumaa, joka välittyy esimerkiksi ikkunoita tarkastellessa. Kuvassa kuistin vasemmalla puolella on ristikarmillinen ikkuna, joka on todennäköisesti korjausmuutos vuonna 1918 tapahtuneesta sotavauriosta. Oikealla puolella kuistia on alkuperäisen 1890-luvun uusrenessanssityylinen T-karmillinen ikkuna. Kuistin sisäänkäynti on uusittu, ulko-ovien yläpuoliset ikkunat ovat todennäköisesti alkuperäiset.
