AS OY KASTINLINNAN KOHDEINVENTOINTI, KORTTELIN 131 TONTTI 5

Liittyy asemakaavaan 8286

KOHDEINVENTOINTI, AS OY KASTINLINNA

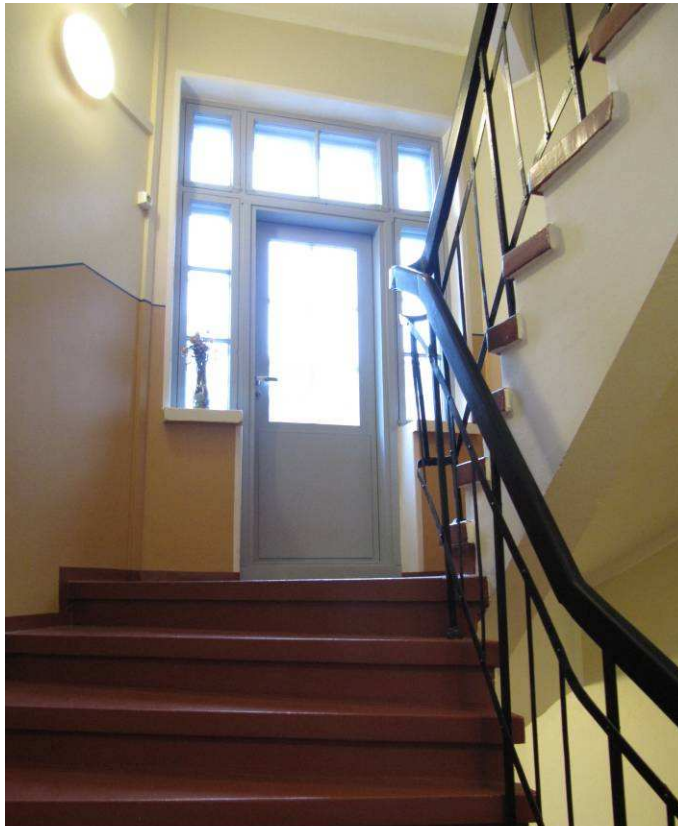
Kuva 7) Porrashuoneet ovat arkkitehtuuriltaan aikakaudelle tyyliä. Tuuletusparvekkeikkunat ovat alkuperäiset. Ovet on uusittu.

Tuuletusparvekkeiden osalta vanhoja puuikkunoita on säilynyt nykyhetkeen, mutta ovet on uusittu 90-luvulla. Rakennuksen porrashuoneet edustavat 1930-luvulle tyypillistä arkkitehtuuria. Ne on maalattu vuoden 2008 vaihteessa vanhan mallin mukaan. Samalla periaatteella on uusittu pohjakerroksen valaisimia. Ulko-ovet on uusittu 1995, mutta huoneistojen kerrostaso-ovet ovat alkuperäiset. Porrashuoneiden maalauskorjauksen yhteydessä oviin asennettiin uudet postiluukut ja ovikellot.

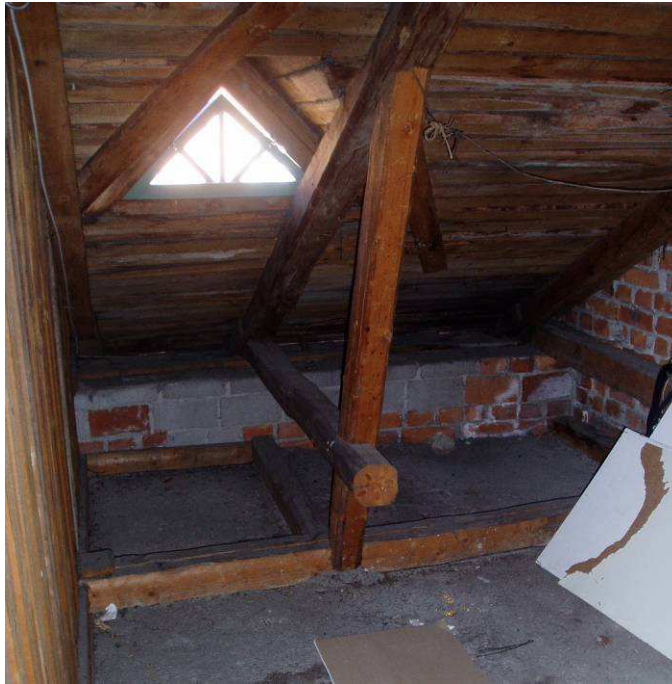
Kuva 8) Vesikaton rakenteet ovat alkuperäisiä.

Rakennuksen vesikatto on alkuperäinen harvalaudoitukselle tehty konesaumattu peltikate. Katolle on tehty maalaukorjauksia. Ullakon ikkunalyhdyt ovat alkuperäiset. Asuin- ja liiketilojen ikkunat on uusittu vuonna 2004 alkuperäisissä piirustuksissa esitettyä mallia mukailien. Aiemman kerran ikkunat on uusittu 1968.

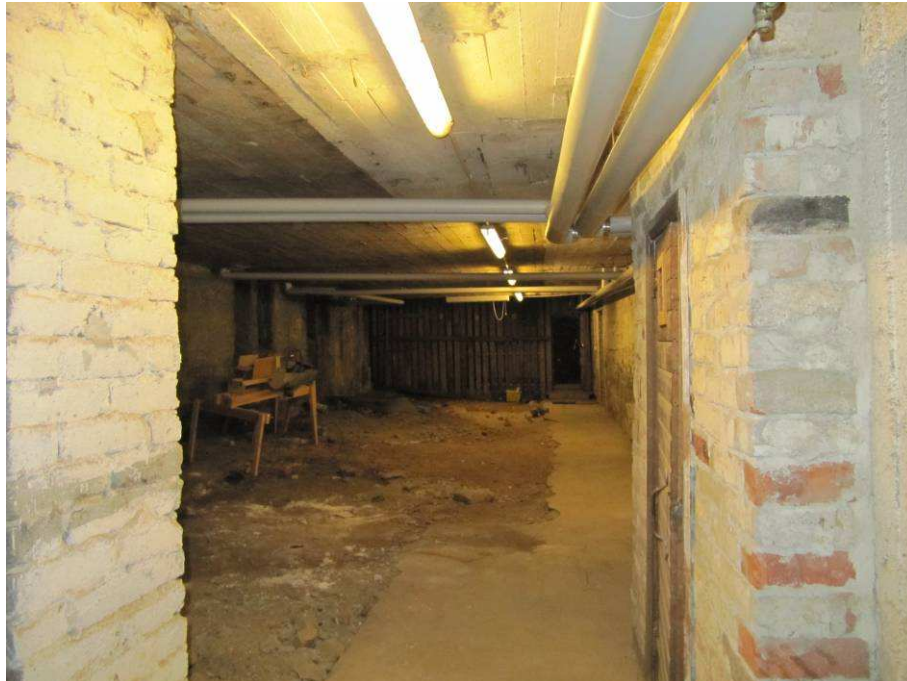
Kuva 9) Kellarissa on paljon tehottomassa käytössä olevia tiloja.

Alkuperäisten pohjapiirustusten perusteella kellaritiloissa on sijainnut runsaasti puusuoja. Tiloja on muutettu asukkaiden säilytystiloiksi 90-luvun alussa. Samassa yhteydessä rakennettiin uusi saunaosasto. Kellarissa on edelleen runsaasti tehottomassa käytössä olevia tiloja. Katutason kerroksessa on toimistohuoneistoja. Yksi Pajakadun puoleisista ulko-ovista on muurattu umpeen. Pihakannella on alkuperäisissä piirustuksissa esitetty piharakennus (noin 6,5 m x 4 m), jossa on sijainnut jätteiden sijoituspiste sekä pesutupa. Pihakannella ei itsessään ole arvoa, mutta harmonisen umpikorttelin luoma tunnelma on ainutlaatuinen.
